# Laboratorio Nacional de Materiales y Modelos Estructurales

Informe: EIC-Lanamme-INF-0953-2023

## INFORME DE INSPECCIÓN POR TRAMOS DE 43 PUENTES UBICADOS EN LA RUTA NACIONAL N.º 27 TRAMO SAN JOSÉ – CALDERA

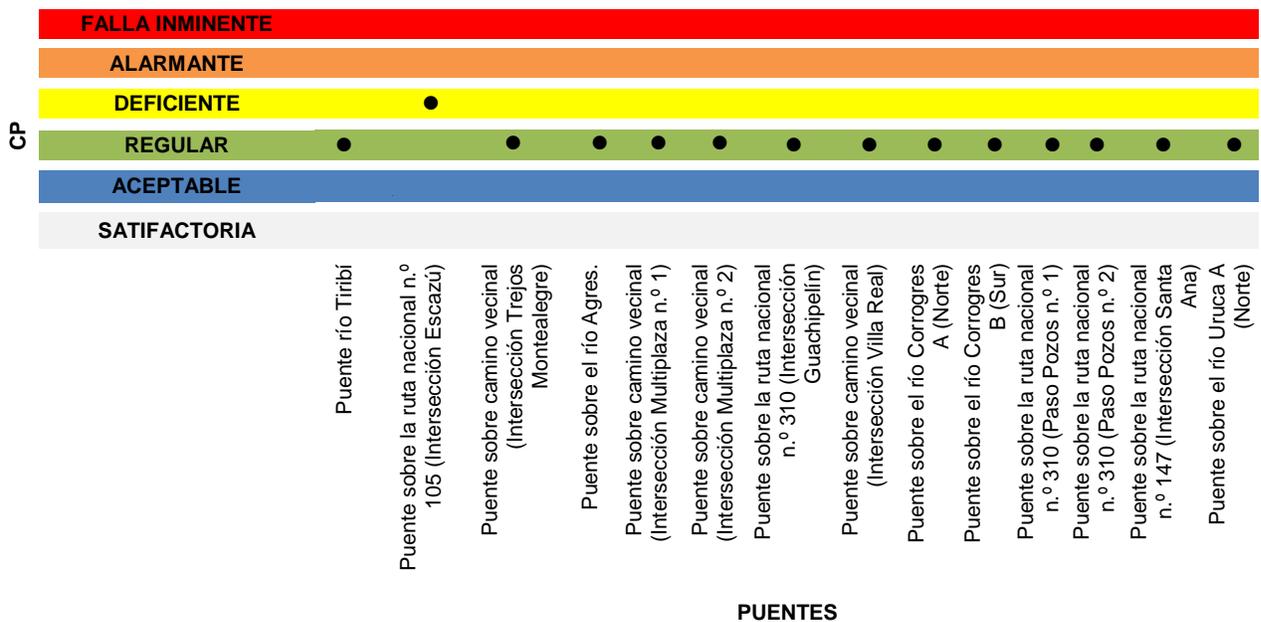
Se determinó que existe 1 puente en condición Aceptable (2), 32 puentes en condición Regular (3), 9 puentes en condición Deficiente (4), y 1 puente en condición Alarmante (5). La mayoría de los puentes se pueden atender bajo un programa de intervención de *mantenimiento basado en la condición*, según se indica en la tabla R.1. Sin embargo, se observó dos puentes que requieren ser incluidos en un programa de intervención de *rehabilitación*, como lo es el caso del puente sobre el río Ciruelas, y el caso del puente sobre la Quebrada Salitral, en el cual a su vez se destaca que este es el puente que presentó una calificación global de la condición de tipo alarmante.

**Figura 6.1.A** Calificación de la condición de forma global de las 43 estructuras inspeccionadas en la Ruta Nacional n.º 27, tramo entre San José – Caldera, ordenadas por kilómetro

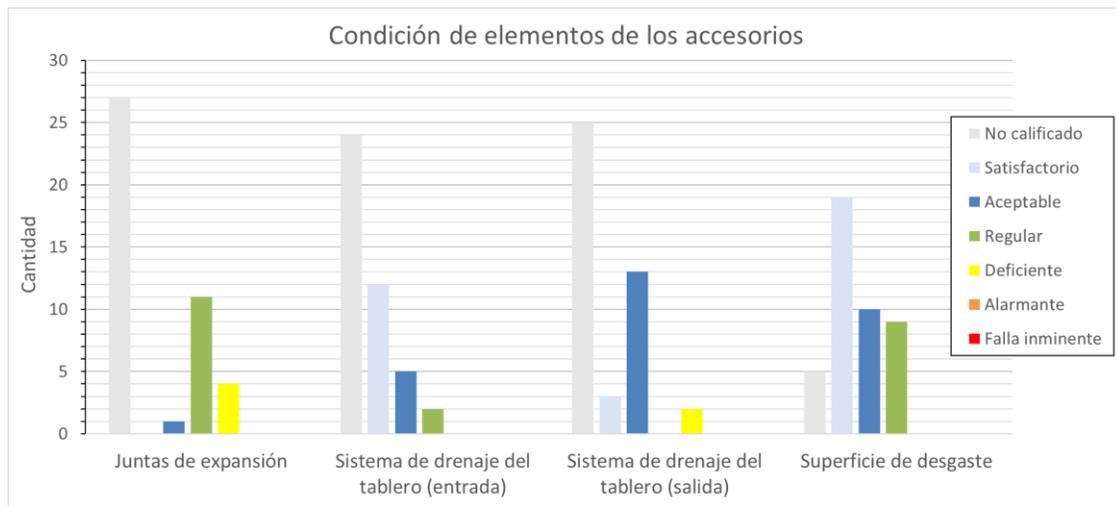
**Figura 6.2.A** Calificación de la condición de los elementos del componente de accesorios de las 43 estructuras inspeccionadas en la Ruta Nacional n.º 27, tramo entre San José – Caldera, ordenadas por kilómetro

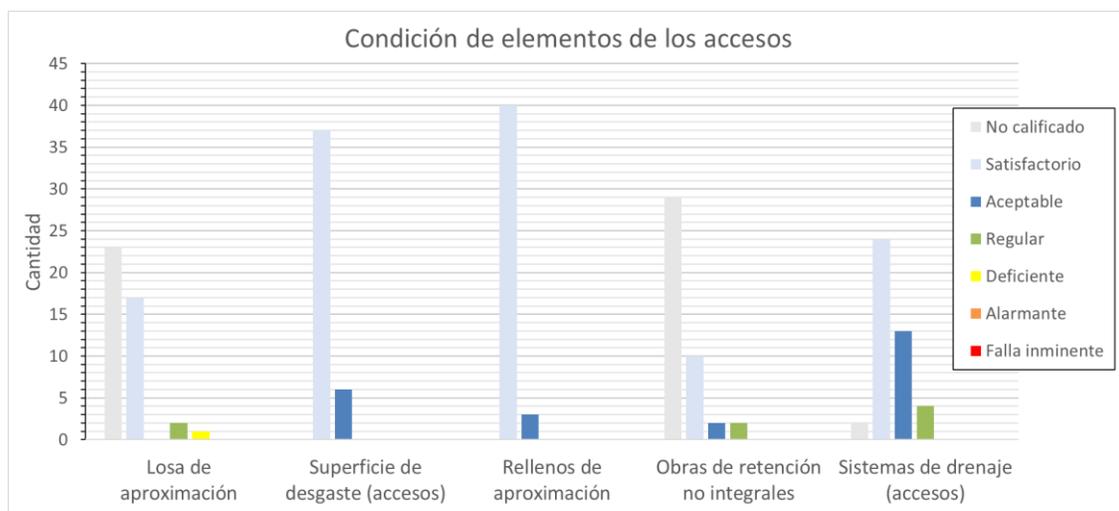
**Figura 6.2.B** Calificación de la condición de los elementos del componente de accesos de las 43 estructuras inspeccionadas en la Ruta Nacional n.º 27, tramo entre San José – Caldera, ordenadas por kilómetro

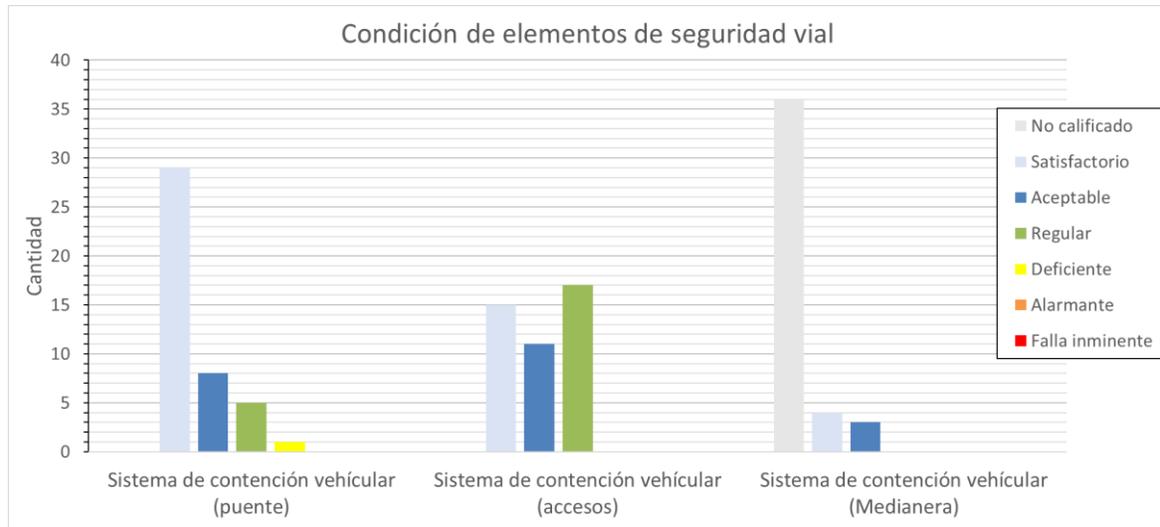
**Figura 6.2.C** Calificación de la condición de los elementos del componente de seguridad vial de las 43 estructuras inspeccionadas en la Ruta Nacional n.º 27, tramo entre San José – Caldera, ordenadas por kilómetro

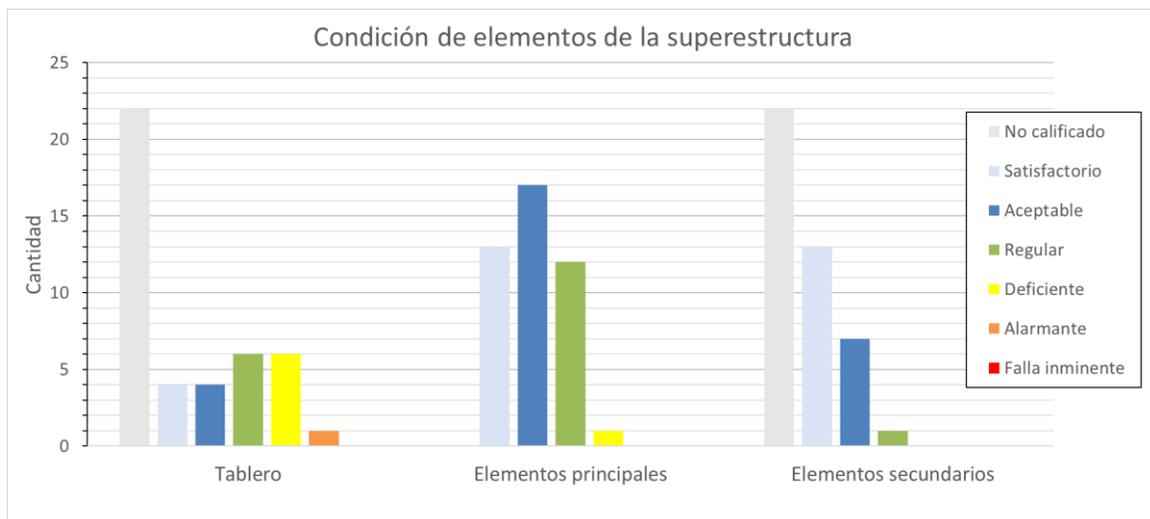
**Figura 6.2.D** Calificación de la condición de los elementos del componente de superestructura de las 43 estructuras inspeccionadas en la Ruta Nacional n.º 27, tramo entre San José – Caldera, ordenadas por kilómetro

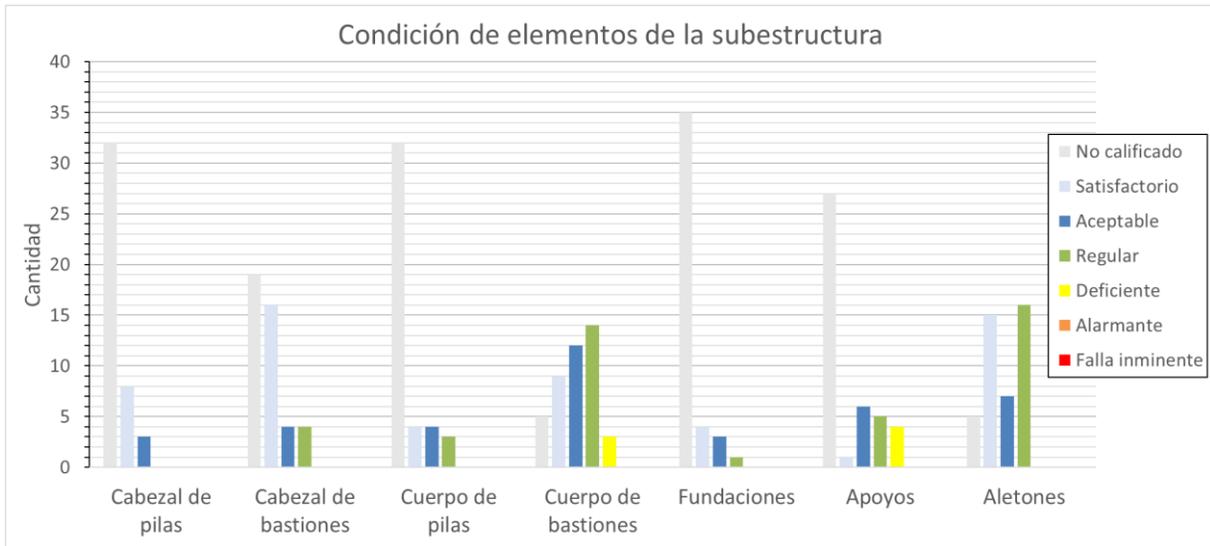
**Figura 6.2.E** Calificación de la condición de los elementos del componente de subestructura de las 43 estructuras inspeccionadas en la Ruta Nacional n.º 27, tramo entre San José – Caldera, ordenadas por kilómetro

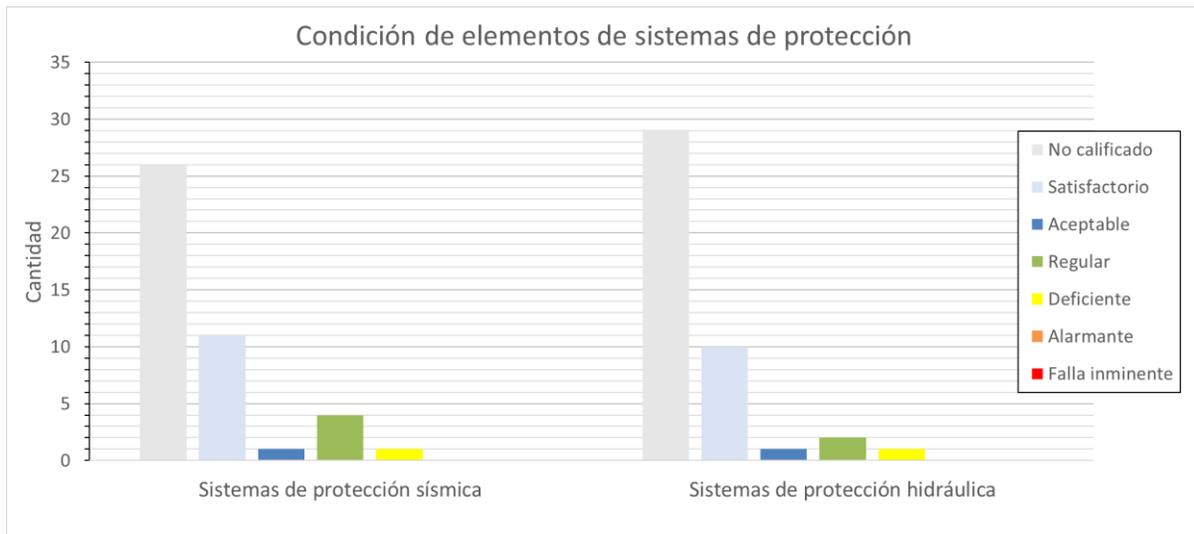
**Figura 6.2.F** Calificación de la condición de los elementos del componente de sistemas de protección de las 43 estructuras inspeccionadas en la Ruta Nacional n.º 27, tramo entre San José – Caldera, ordenadas por kilómetro
