Informe: EIC-Lanamme-INF-0216-2023

SEGURIDAD VIAL EN EL CONTROL DEL TRÁNSITO, CONGESTIONAMIENTO VIAL E IMPACTO SOCIAL DEL PROYECTO CONSTRUCCIÓN DE LOS INTERCAMBIOS ENTRE LA INTERSECCIÓN DE LAS RUTAS NACIONALES N.º 2 Y N.º 236 (TARAS) Y LA INTERSECCIÓN DE LAS RUTAS NACIONALES N.º 2 Y N.º 10 (CARTAGO), INCLUYENDO EL MEJORAMIENTO DE LA RUTA NACIONAL N.º 2, SECCIÓN: TARAS – LA LIMA

San José, Costa Rica
Febrero, 2023

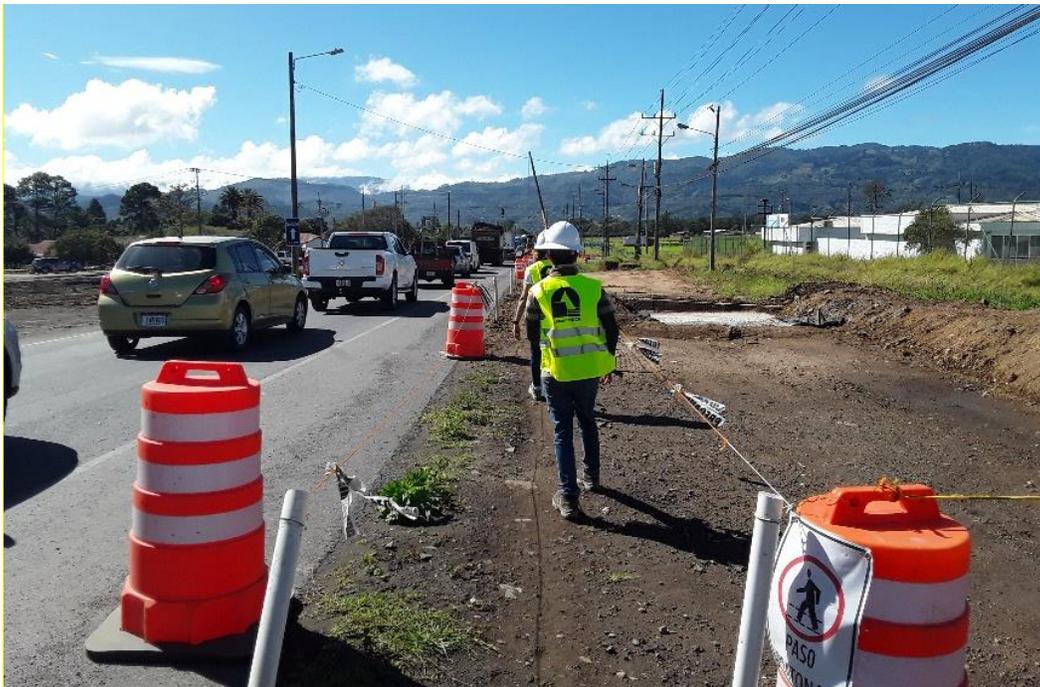
En la Figura 4.19 se observa una canalización de peatones que se ubica muy cerca del tránsito vehicular, además se observan oportunidades de mejora en el uso de los dispositivos adecuados para separar a los peatones de los vehículos, ya que se emplean barriles con una gran separación entre sí y tubos unidos mediante una cuerda.

Detalle de zona de paso peatonal

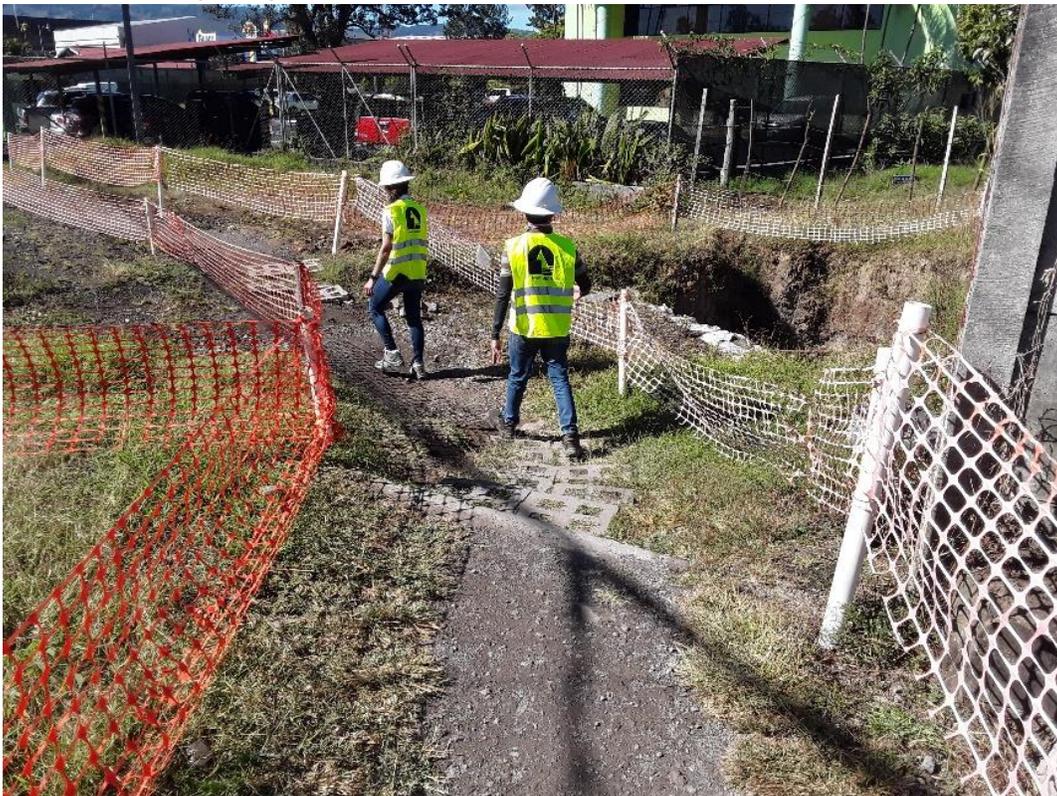
Figura 4.20

Detalle de zona de paso peatonal

Adicionalmente, se observa que dentro del espacio designado como paso peatonal se tienen cables de soporte para un poste del tendido eléctrico que puede afectar el libre tránsito. Ante esta situación, se observa una cinta amarilla de “peligro” que fue colocada, sin ser esto una medida segura para las personas.

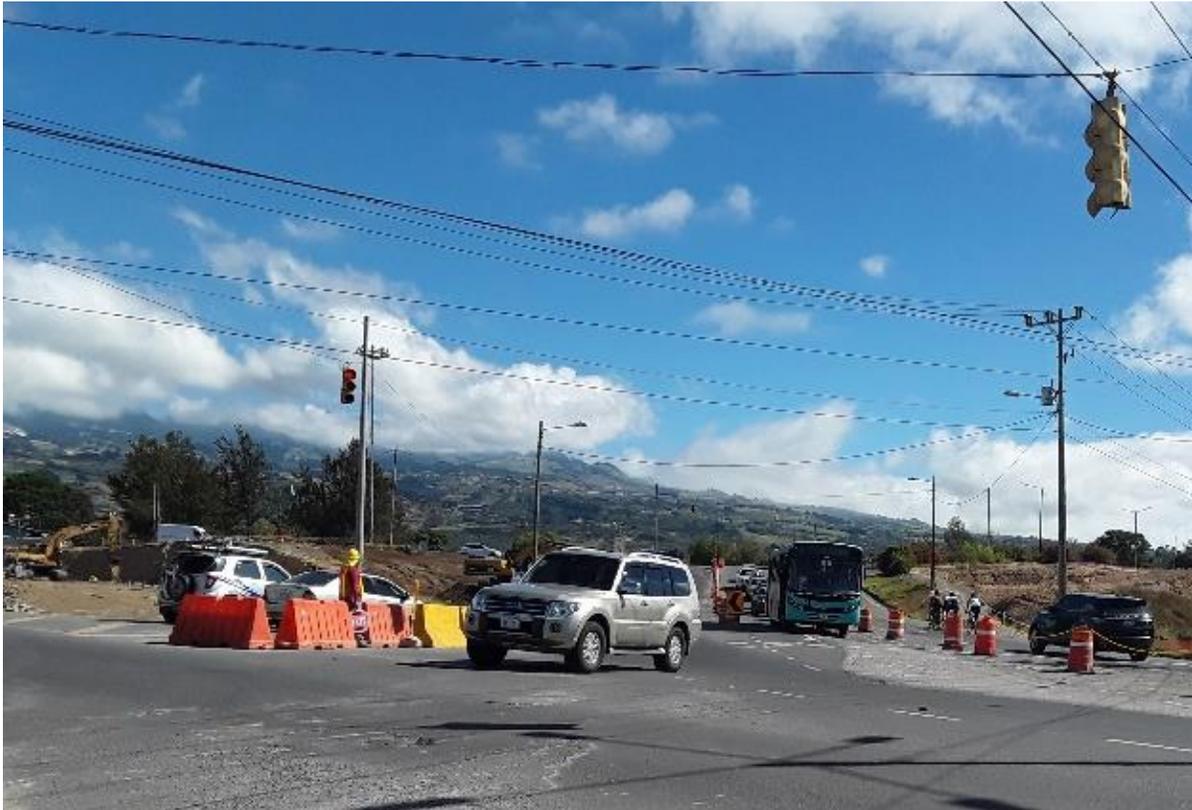
Figura 4.24

Banderillero a un costado de la vía

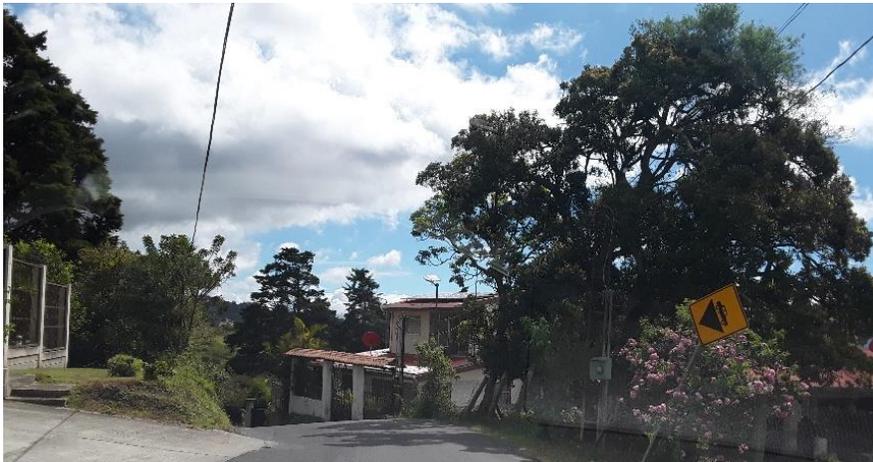
Figura 4.26

Para el caso de la Calle La Marta, se observó que presenta un tramo con fuertes pendientes y limitaciones del ancho de vía, así como una visibilidad restringida debido a su geometría. El deterioro de la superficie de pavimento también afecta la calidad del recorrido por parte de las personas que utilizan esta ruta alterna. Esta ruta presenta oportunidades de intervención que puedan permitir un tránsito más seguro y mejorar la calidad de servicio brindada a los usuarios.

Señal preventiva PP-7-32 indicando pendiente descendente en Calle La Marta

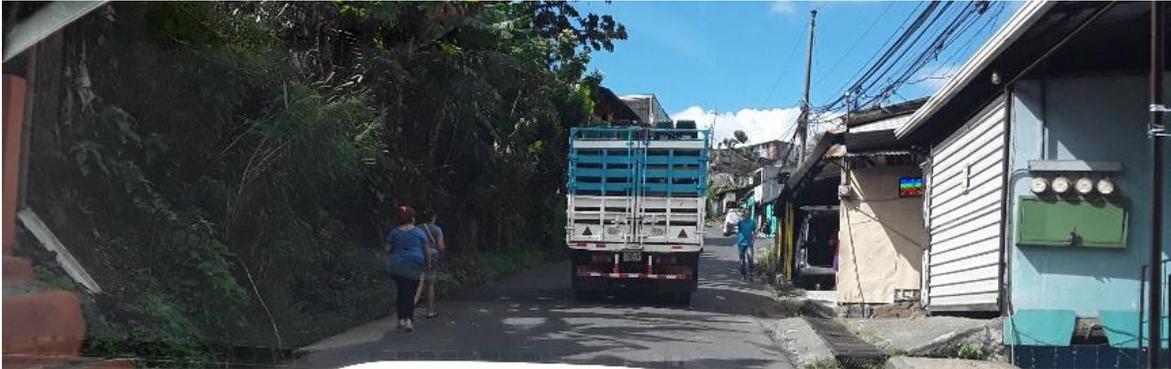
Figura 4.28

Diferentes usuarios compartiendo la calzada en Linda Vista

En el sector de Linda Vista, se observó también la presencia de vehículos estacionados a ambos lados de la vía afectando el limitado espacio disponible y limitando el tránsito. La ausencia de señalización informativa de destino también puede generar confusión en los usuarios de la vía especialmente en el sector de Linda Vista.

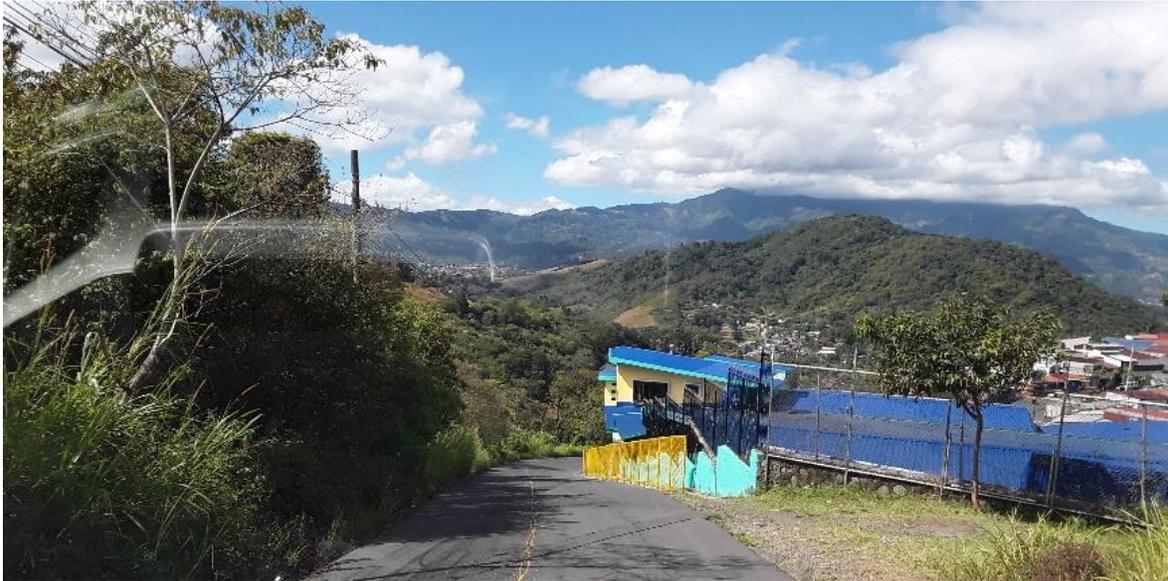
Figura 4.30

Detalle de la vía entre Coris y Linda Vista
