## Laboratorio Nacional de Materiales y Modelos Estructurales

Informe: EIC-Lanamme-INF- 1584-2022

Evaluación de un sector de la Urbanización Comunidad Modelo, La  
Aurora Etapa I, en el cantón de Heredia

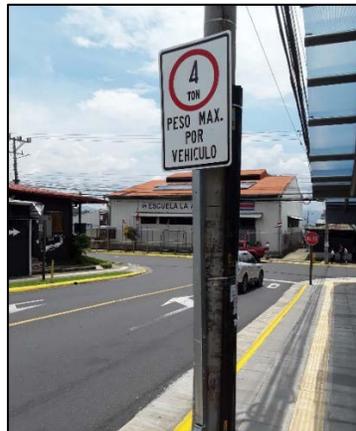
#### Figura 5

*Señal de restricción de cuatro toneladas en acceso de la Urbanización Comunidad Modelo La Aurora Etapa 1.*

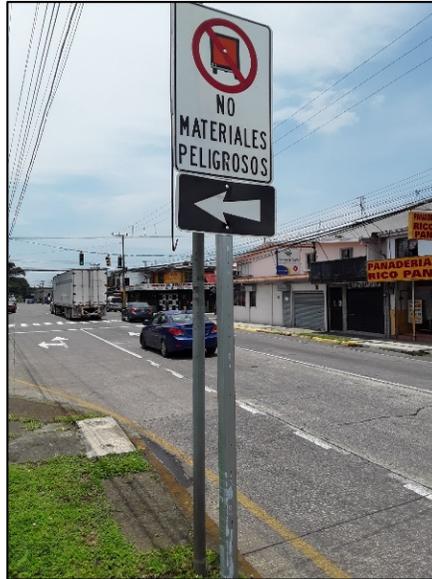
### Figura 6

*Señal de restricción de vehículos transportando materiales peligrosos en acceso de la Urbanización Comunidad Modelo La Aurora Etapa 1*

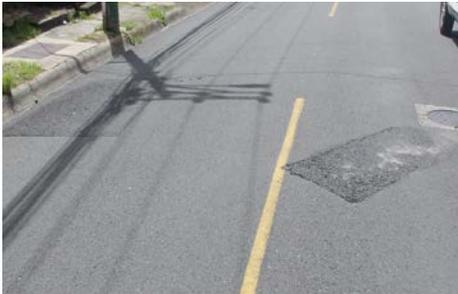
En el caso de las reparaciones de la superficie de ruedo con bacheos de mezcla asfáltica se observaron en las estaciones 0+081, 0+110, 0+174, 0+177, 0+196 y 0+219, en la Figura 8 se observan las fotografías de algunos de los deterioros observados que algunos casos evidencian no sólo un proceso constructivo deficiente del bacheo, sino que, además, presentan deterioros como grietas de fatiga, bombeo de material fino de las capas inferiores y segregación de mezcla colocada que se encuentra en las capas inferiores. Es probable que los bacheos observados obedezcan a reparaciones efectuadas como consecuencia del

| Ubicación | Fotografía | Descripción |
|--|--|--|
| Sobre Ruta Cantonal<br>Ulloa, Heredia<br><br>Estacionamiento 0+110 | | Bache<br>(largo 2,10 m x ancho<br>0,80 m)<br><br>Bache<br>(largo 2.35 m x ancho<br>1,50 m) |

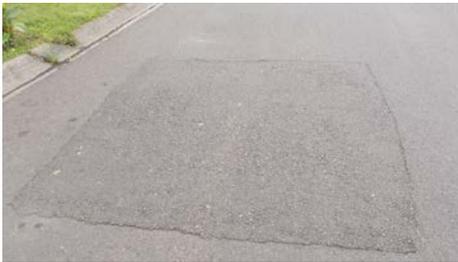
| Ubicación | Fotografía | Descripción |
|--|--|--|
| Sobre Ruta Cantonal<br>Ulloa, Heredia<br><br>Estacionamiento 0+174 | | Bache<br><br>(largo 2,40 m x ancho<br>2,40 m) |

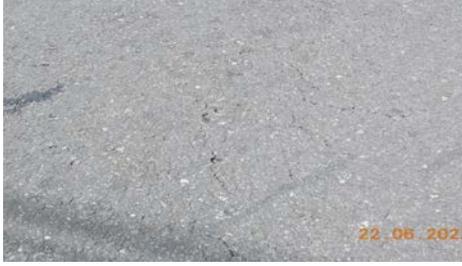
Adicionalmente, en el tramo evaluado se observaron otros deterioros menos frecuentes de severidad baja como desprendimientos, lisura de la superficie (exudación leve) y corrimiento severo de la mezcla asfáltica, según se muestra en la Figura 10.

| Ubicación | Fotografía | Descripción |
|--|---|---|
| Sobre Ruta Cantonal<br>Ulloa, Heredia<br><br>Estacionamiento 0+400 | | Corrimiento<br><br>Severidad leve |

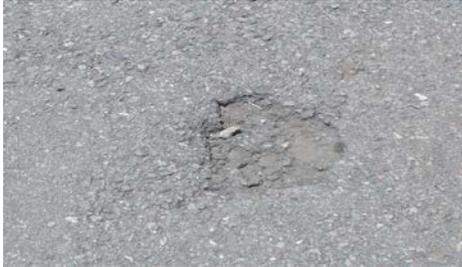
| Ubicación | Fotografía | Descripción |
|--|---|---|
| Sobre Ruta Cantonal<br>Ulloa, Heredia<br><br>Estacionamiento 0+449 | | Hueco<br><br>Severidad leve |

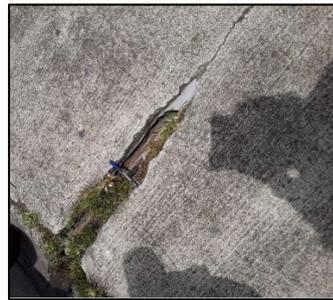
(b) Llave de paso sin tapa

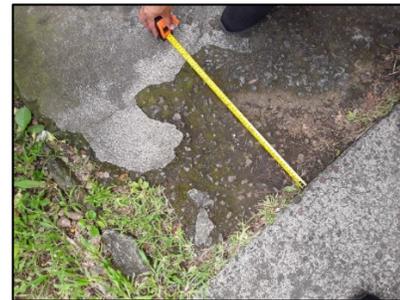
(c) Huevo

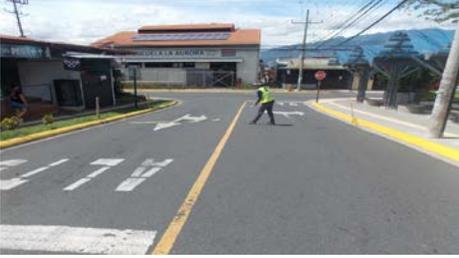
| Ubicación | Fotografía | Descripción |
|--|--|---|
| Sobre Ruta Cantonal<br>Ulloa, Heredia<br><br>Estacionamiento 0+008 | | Acho de calzada 7,65 m<br><br>Demarcación vial (regular)<br><br>Señales verticales<br>(regulares) |

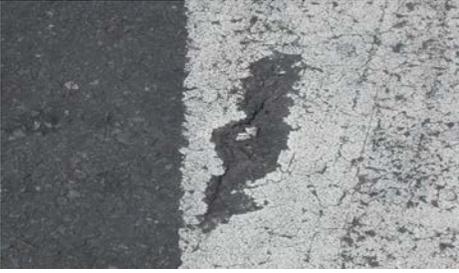
| Ubicación | Fotografía | Descripción |
|--|--|---|
| Sobre Ruta Cantonal<br>Ulloa, Heredia<br><br>Estacionamiento 0+008 | | Desprendimiento de<br>agregado |

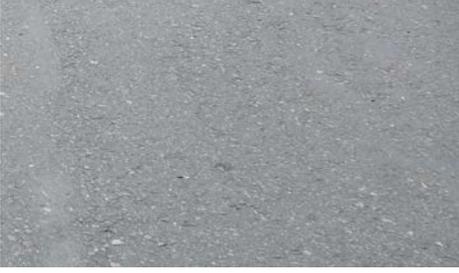
| Ubicación | Fotografía | Descripción |
|--|--|---|
| Sobre Ruta Cantonal<br>Ulloa, Heredia<br><br>Estacionamiento 0+062 | | Exudación |

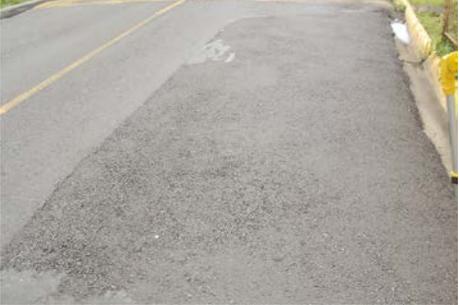
| Ubicación | Fotografía | Descripción |
|--|--|---|
| Sobre Ruta Cantonal<br>Ulloa, Heredia<br><br>Estacionamiento 0+81 | | Bache<br><br>(largo 8,00 m x ancho<br>2,80 m) |

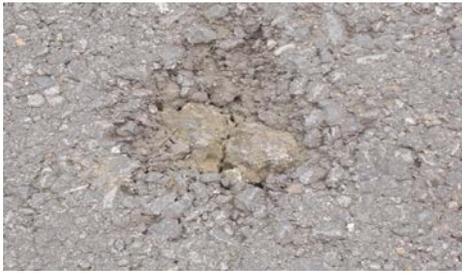
| Ubicación | Fotografía | Descripción |
|--|--|---|
| Sobre Ruta Cantonal<br>Ulloa, Heredia<br><br>Estacionamiento 0+131 | | Desprendimiento de<br>agregado |
