# Laboratorio Nacional de Materiales y Modelos Estructurales (LanammeUCR)

Informe Final: EIC-Lanamme-INF-0511-2023

Evaluación del desempeño de rutas de lastre atendidas mediante capas de protección superficial

**EIC-Lanamme-INF-0511-2023:** “Evaluación del desempeño de rutas de lastre atendidas mediante capas de protección superficial.”

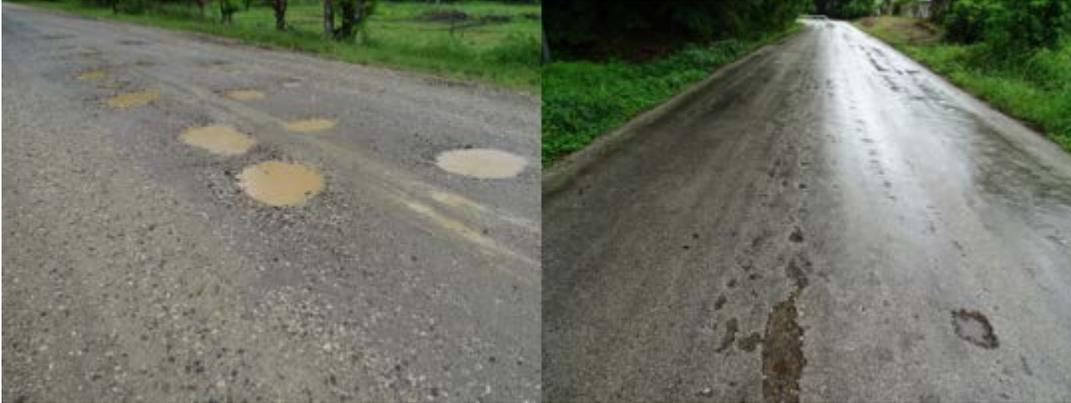
Los deterioros documentados en esta vía corresponden principalmente a desprendimiento de sello y la formación de huecos de distinta severidad, principalmente y con mayor severidad en los sectores donde el material granular queda expuesto (ver Figura 24) y se va perdiendo por el efecto erosivo de las lluvias y las cargas de tránsito que circulan por esta vía.

Figura 24. Desprendimiento de sello y formación de huecos de distinta severidad, principalmente en los sectores donde el material granular queda expuesto. Ruta Nacional 163, estacionamientos 12+100 y 3+100. Fecha: 11 de agosto de 2022. Fuente: LanammeUCR.

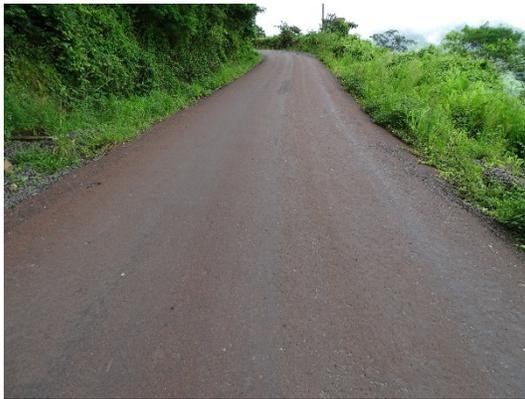
**A.** Crecimiento de vegetación a ambos lados de la calzada. RN. 145, Fecha: 29 de junio de 2022, Est. 6+645.

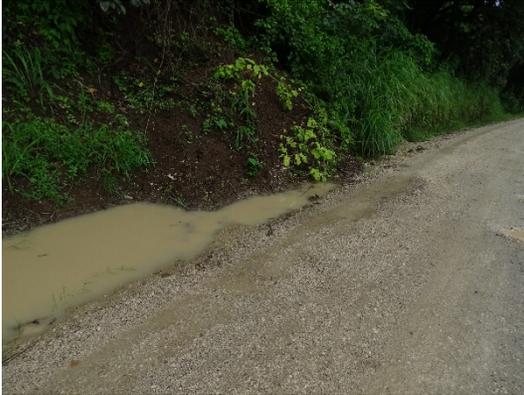
**C.** Acumulación de agua a un lado de la calzada. RN. 163, Fecha: 11 de agosto de 2022, Est. 10+540.

En las visitas realizadas se observaron acumulaciones puntuales de agua a un lado de la calzada, pese a que las condiciones del tiempo eran despejadas (sin lluvia) al momento de la mayoría de las visitas (excepto a la RN 163). Esta condición se puede observar en las Figuras C, D, F y N, de la Tabla 8 y obedece en la mayoría de los casos a problemas de conformación y pendiente de las cunetas, situación para la cual se vuelve necesario contar con alternativas para el mantenimiento rutinario de estos elementos, específicamente que se disponga de ítems para limpieza y reconformación de cunetas.

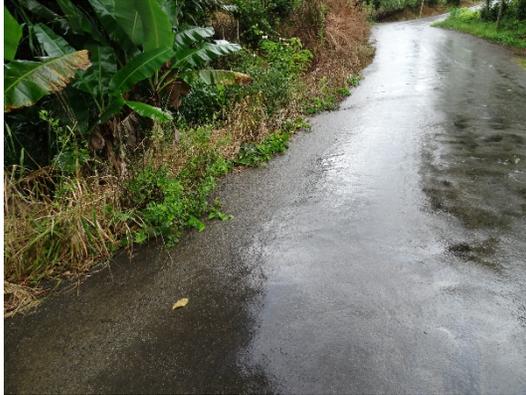
**G.** Crecimiento de vegetación a un lado de la calzada. RN. 329, Fecha: 23 de agosto de 2022, Est. 4+700.

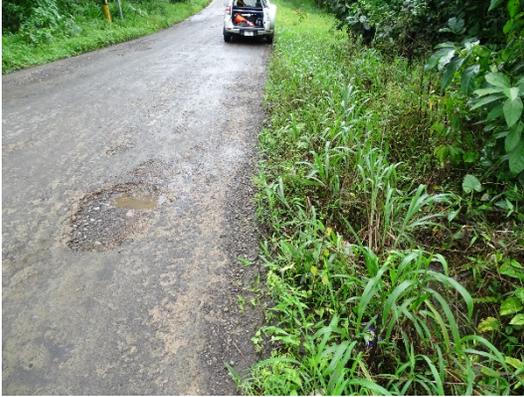
**K.** Crecimiento de vegetación a un lado de la calzada. RN. 737, Fecha: 29 de junio de 2022, Est. 3+700.

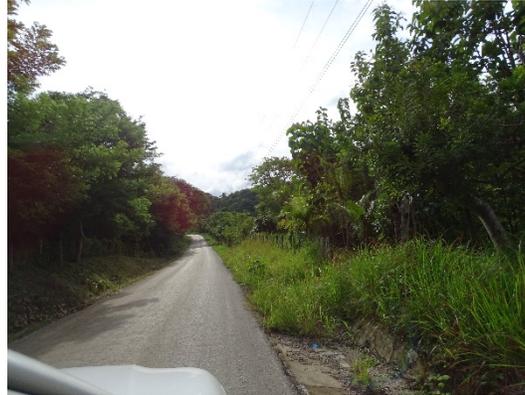
Ñ. Crecimiento de vegetación a un lado de la calzada. RN. 921, Fecha: 10 de agosto de 2022, Est. 8+600.

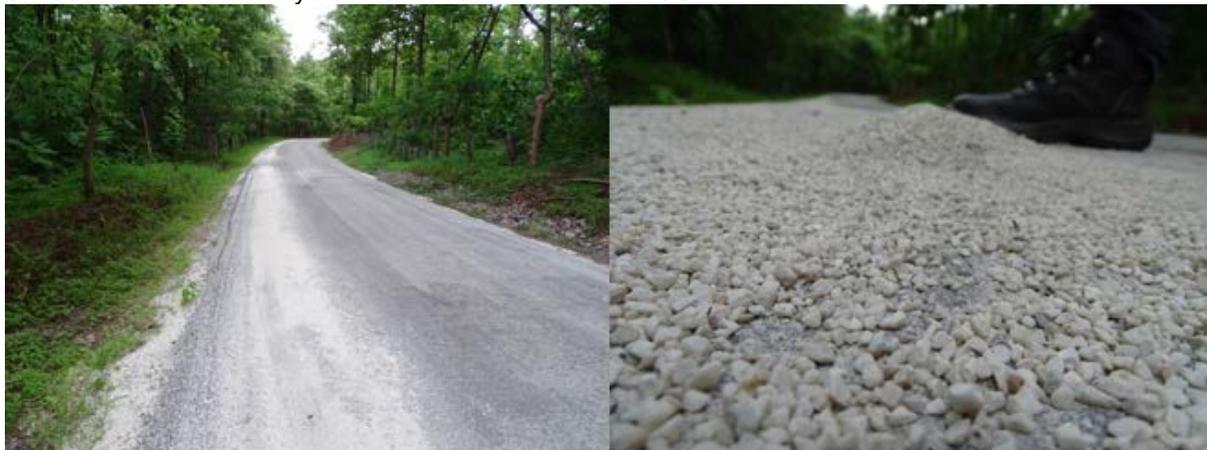
Adicionalmente, es importante señalar que en la mayoría de las rutas evaluadas se observó la presencia de material de secado (polvo de piedra), en algunos tramos, al borde de la vía (ver Figura 30). Esta situación ya ha sido abordada en anteriores informes emitidos por esta Unidad de Auditoría Técnica, donde se ha señalado y recomendado que el exceso de material de secado se retire una vez la emulsión de sello superficial finaliza su periodo de curado y se ha adherido el material de secado necesario. Lo anterior, por distintos motivos, entre los cuales se recalcan los siguientes:

Figura 30. Material de secado (polvo de piedra) a un lado de la vía. Ruta Nacional 921, estacionamiento 8+200. Fecha: 11 de mayo de 2021. Fuente: LanammeUCR.

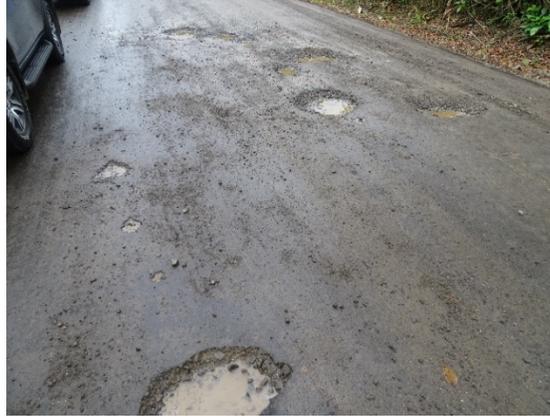
Por otra parte, según lo indicado por el Administrador Vial de la zona, mediante el oficio CIV-2022-297 del 12 de octubre de 2022, existen cuatro tramos<sup>7</sup> de este proyecto que habían sido atendidos unos años antes por medio de otras contrataciones, por lo que no se atendieron con el presente contrato. Sin embargo, estos tramos cuentan con algunos deterioros importantes como se ilustra en la Figura 31.

Figura 31. Deterioros ubicados en uno de los tramos no atendidos mediante la contratación 2021CD-000008-0006000001. Estacionamiento 1+805, Ruta Nacional 227, sección de control 21191 (Buenos Aires – San Joaquín). Fecha: 04 de agosto de 2022. Fuente: LanammeUCR.

Al respecto, llama la atención que las obras ejecutadas no incluyan la atención de los deterioros existentes, pues conforme pasa el tiempo, por efecto de las cargas de tránsito, las condiciones climáticas y sumado a la falta de mantenimiento rutinario, tanto al sistema de drenajes como a la superficie de la calzada, estos deterioros van a incrementarse de forma acelerada, de modo que las reparaciones necesarias en estos tramos se vuelven más costosas.

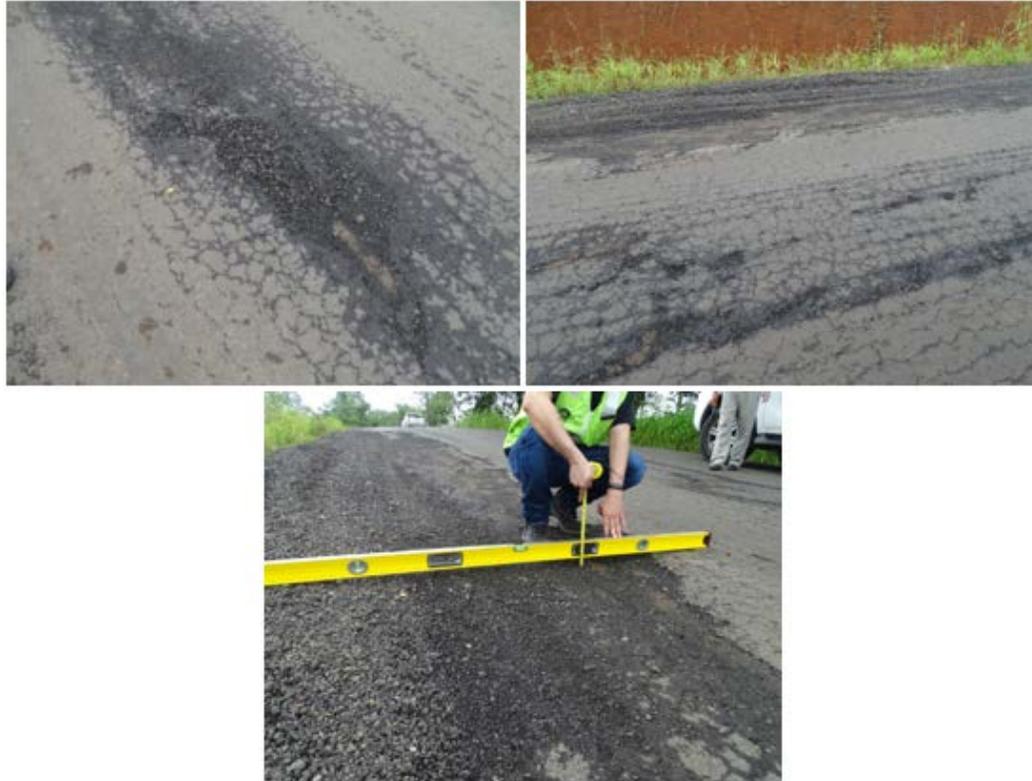
Sobre los trabajos realizados mediante esta contratación, estos se ejecutaron entre el 25 de marzo de 2022 y el 26 de agosto de 2022, siendo que en una visita realizada por el Equipo Auditor el pasado 4 de agosto de 2022 (durante la ejecución del proyecto), se evidenciaron deterioros de distintas severidades como agrietamientos, desprendimientos de sello y huecos (ver Figura 32).

Figura 32. Deterioros en la superficie de rodamiento intervenida entre marzo y agosto del 2022. Estacionamientos 0+120 y 0+320, Ruta Nacional 227, sección de control 21191 (Buenos Aires – San Joaquín). Fecha: 04 de agosto de 2022.

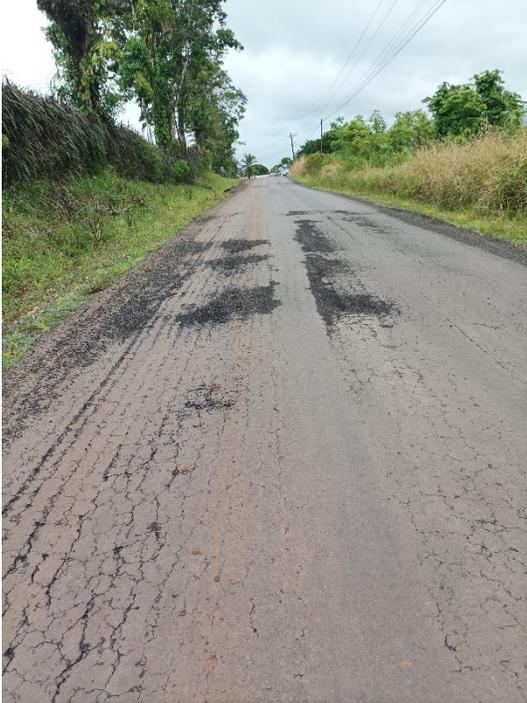
A photograph showing a paved road with significant surface deterioration. The asphalt is cracked and has several dark, irregular patches, likely representing delamination or potholes. The road is flanked by green vegetation and trees under a cloudy sky.	<p>Desprendimiento del sello y agrietamientos interconectados ubicados en el estacionamiento 3+700.</p> <p>Estos deterioros fueron documentados por el Equipo Auditor el 4 de agosto de 2022 y el 5 de octubre de 2022, 6 días después de realizada la recepción definitiva de las obras.</p> <p>En este punto se identificaron previamente, en el acta de recepción provisional, deterioros para ser subsanados en campo.</p>

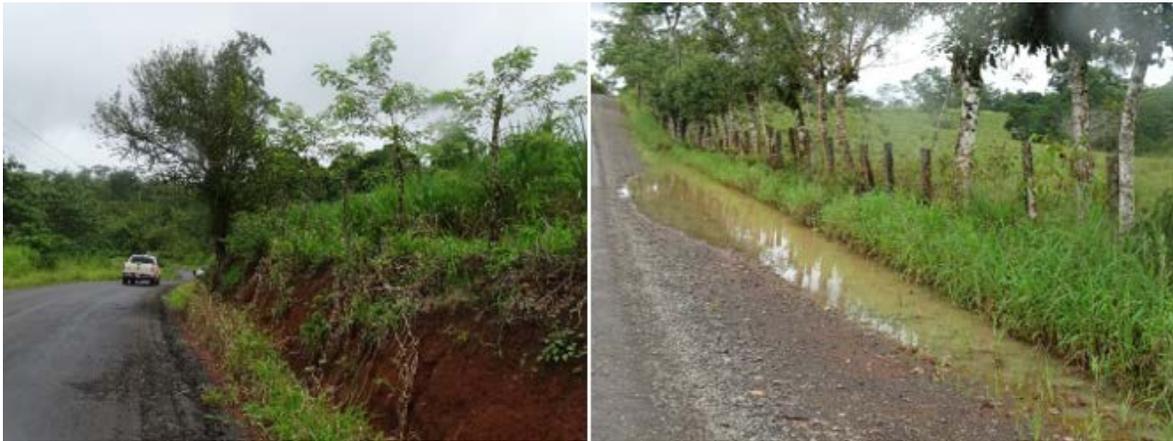
este tema. Sin embargo, respecto al desarrollo del proyecto de la Ruta Nacional 227 se considera importante señalar que en este caso se evidenció que la conformación de cunetas se realizó al inicio de la ejecución del proyecto (en marzo de 2022), pero esta se va perdiendo incluso durante la ejecución del proyecto debido a los sedimentos que van depositándose con el tiempo, el crecimiento de vegetación y el efecto erosivo del agua; situación que podría favorecer la saturación de los suelos y capas granulares y consecuentemente afectar el desempeño de las obras ejecutadas.

Figura 33. Crecimiento de vegetación y acumulación de agua en las cunetas. Estacionamientos 0+785 y 15+700, Ruta Nacional 227, sección de control 21191 (Buenos Aires – San Joaquín). Fecha: 04 de agosto de 2022.

Al respecto, es criterio del Equipo Auditor que, si el proyecto se encuentra en ejecución, es responsabilidad del contratista mantener las condiciones adecuadas del proyecto hasta que sea recibido por la Administración, principalmente si la superficie no ha recibido el tratamiento completo propuesto, esto con el fin de evitar que se presenten deterioros prematuros por falta de elementos básicos en buen estado en la vía.

Adicionalmente, se considera relevante citar el apartado 107.09 del Manual de Especificaciones Generales para la Construcción de Carreteras, Caminos y Puentes (CR-2010), que señala que: **“El Contratista debe dar al trabajo contratado, el debido mantenimiento durante la construcción y hasta que el proyecto sea aceptado.”**

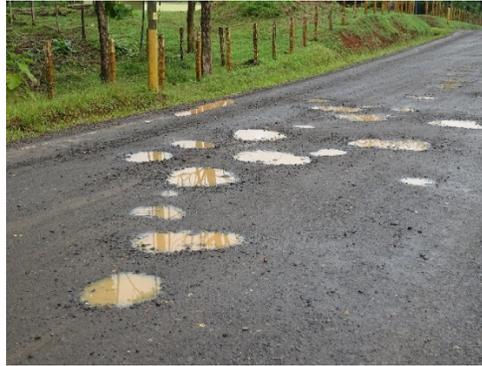
Por último, se pudo constatar mediante una revisión de las estimaciones de pago, así como el programa de trabajo de las obras y las visitas realizadas al sitio, que el material de base estuvo expuesto en algunos casos más de dos meses previo a la colocación del sello asfáltico no estructural contra erosión. Esta situación provocó deterioros en el material granular de base, como huecos y pérdida de finos (ver Figura 34). Además, el hecho de que el material granular de base haya pasado tanto tiempo expuesto, afecta la conformación de la sección transversal de la vía (bombeo), y hace necesario la colocación de material granular adicional para una reconformación; como sucedió en este caso. Adicionalmente, aumenta el riesgo de que las propiedades mecánicas del material granular colocado se vean afectadas poniendo en riesgo el correcto desempeño de las obras.

Figura 34. Deterioros en base granular que cuenta con 1 mes y 10 días de exposición al clima y tránsito. Estacionamiento 13+300, Ruta Nacional 227, sección de control 21191 (Buenos Aires – San Joaquín). Fecha: 04 de agosto de 2022.

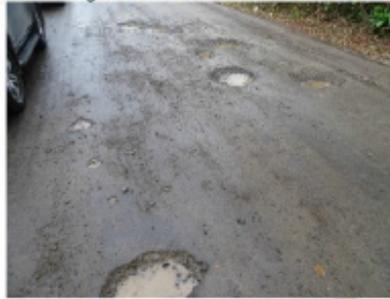
Por otra parte, según lo indicado por el Administrador Vial de la zona, mediante el oficio CIV-2022-297 del 12 de octubre de 2022, existen cuatro tramos<sup>6</sup> de este proyecto que habían sido atendidos unos años antes por medio de otras contrataciones, por lo que no se atendieron con el presente contrato. Sin embargo, estos tramos cuentan con algunos deterioros importantes como se ilustra en la Figura 31.

Figura 31. Deterioros ubicados en uno de los tramos no atendidos mediante la contratación 2021CD-000008-0006000001. Estacionamiento 1+805, Ruta Nacional 227, sección de control 21191 (Buenos Aires – San Joaquín). Fecha: 04 de agosto de 2022. Fuente: LanammeUCR.

Al respecto, llama la atención que las obras ejecutadas no incluyan la atención de los deterioros existentes, pues conforme pasa el tiempo, por efecto de las cargas de tránsito, las condiciones climáticas y sumado a la falta de mantenimiento rutinario, tanto al sistema de drenajes como a la superficie de la calzada, estos deterioros van a incrementarse de forma acelerada, de modo que las reparaciones necesarias en estos tramos se vuelven más costosas.

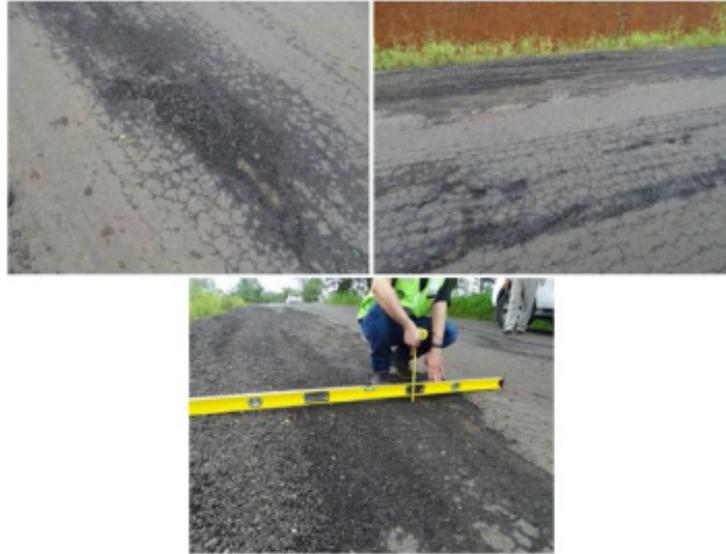
Sobre los trabajos realizados mediante esta contratación, estos se ejecutaron entre el 25 de marzo de 2022 y el 26 de agosto de 2022, siendo que en una visita realizada por el Equipo Auditor el pasado 4 de agosto de 2022 (durante la ejecución del proyecto), se evidenciaron deterioros de distintas severidades como agrietamientos, desprendimientos de sello y huecos (ver Figura 32).

Figura 32. Deterioros en la superficie de rodamiento intervenida entre marzo y agosto del 2022. Estacionamientos 0+120 y 0+320, Ruta Nacional 227, sección de control 21191 (Buenos Aires – San Joaquín). Fecha: 04 de agosto de 2022.

**RESPUESTA:** El tramo que se muestra en la foto corresponde a la primera sección intervenida de 1.600 metros de longitud aproximadamente, la cual como se comentó en informes anteriores se compone de un bacheo mecanizado en sectores con base granular que en promedio fueron 7 cm y posterior a eso se colocó un material ubicado en un patio de la Asociación de Desarrollo Integral que se denominó perfilado, con condiciones complicadas de grumos y otros en la conformación de la capa, colocando para sellar, un litro de emulsión por cada m<sup>2</sup> aproximadamente y su material de secado.

Es importante aclarar que este material de perfilado suministrado por la Administración para que el contratista ejecutara del sello en los primeros 11.6 kilómetros no cumplió con la expectativa que se tenía, situaciones diferentes que se vivieron en experiencias con otras rutas como la 936, 748, 747, por tanto, la reparación de los puntos o deterioros indicados se complica desde el alcance del contrato y las herramientas técnicas-legales con que dispone la unidad ejecutora.
