Informe: EIC-Lanamme-INF-0493-2023

**Informe de evaluación de los deslizamientos de mayor  
magnitud identificados en el tramo entre los kilómetros 65 y  
75 de la Ruta Nacional No. 1**

San José, Costa Rica  
Mayo, 2023

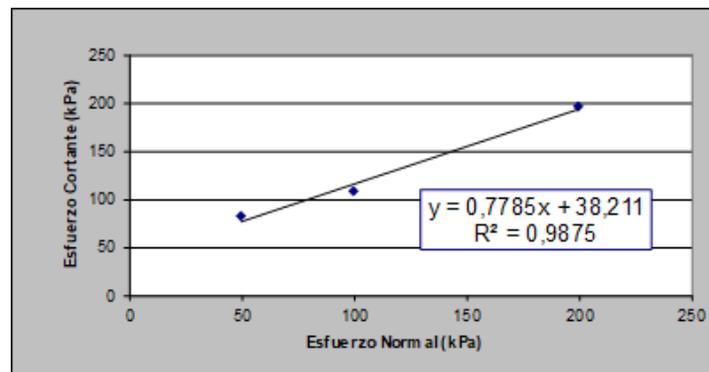
Figura 9. Esfuerzo cortante según esfuerzo normal aplicado

Muestra	Carga Normal (N)	Esfuerzo normal (kPa)	Esfuerzo cortante (kPa)
01857-2022 M#1	157	50,0	82,2
01857-2022 M#2	315	100,0	108,4
01857-2022 M#3	630	199,9	196,4

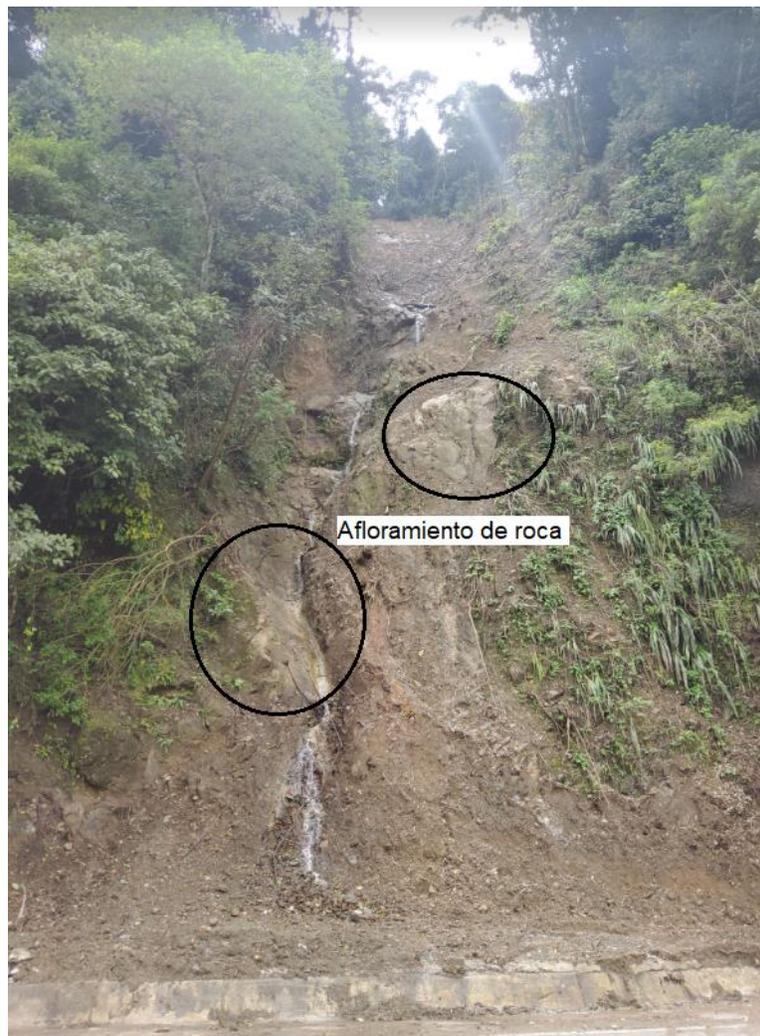
Figura 10. Conformación de la estratigrafía del sitio 1

Luego de la visita del 09 de noviembre de 2022 para recolección de muestras, fue posible determinar que el sitio 1 tal y como se observa en la Figura 10, aparenta estar conformado por una capa de suelo que abarca los primeros metros desde la superficie de la cara del talud y hasta una profundidad que en campo no es posible establecer. Sin embargo, a media altura se identifica el afloramiento de lo que aparenta ser un estrato de roca, la cual aflora luego de el deslizamiento de la capa de suelo ocurrido el 17 de setiembre de 2022.

Con ayuda del levantamiento realizado con el VANT el día 05 de octubre de 2022, fue posible estimar el espesor de la capa de suelo que conforma el talud del sitio 1 a evaluar. Sin embargo, y debido a que estos datos no son exactos, y para conocer con mayor precisión el espesor de las capas que conforman la estratigrafía del terreno a analizar, es necesario contar con otras metodologías de exploración geotécnica, por lo que, se analiza el sitio 1 suponiendo en un primer caso que su estratigrafía se conforma únicamente de un material granular, y en un segundo caso, suponiendo una capa de suelo de espesor variable desde la corona del talud y hasta el pie del talud, subyacida por un estrato rocoso. Las propiedades geomecánicas de ambos materiales se muestran en la Tabla 14.

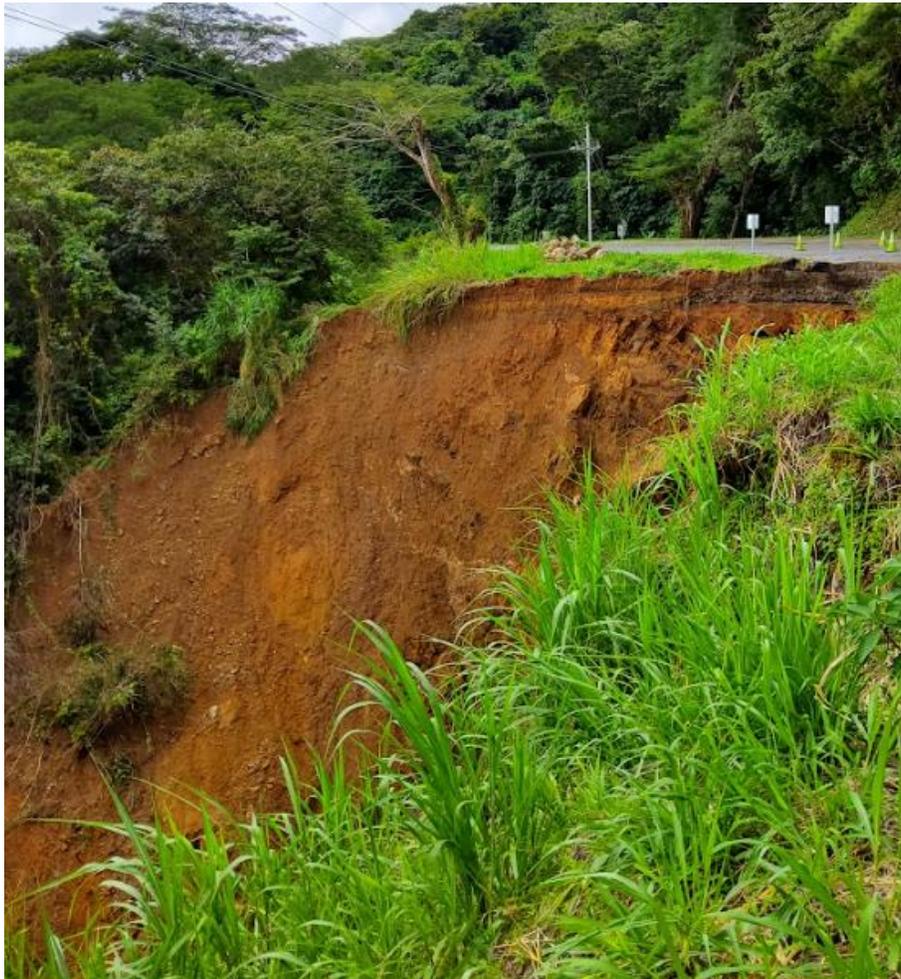
Figura 11. Conformación de la estratigrafía del sitio 2

Por su parte, el sitio 2 de análisis se conforma principalmente por un suelo cohesivo rojizo, con algunos bloques aleatorios de roca que aparentemente no predominan en la estratigrafía del talud para ser considerados como un estrato rocoso. Sin embargo, debido a la limitada exploración geotécnica con la que se cuenta, se considera recomendable ahondar en la exploración del sitio para determinar con mayor exactitud la estratigrafía del sitio.

Para efectos de este análisis que es de carácter preliminar, el sitio dos se modela suponiendo que se conforma en su totalidad por un único material con las propiedades del suelo indicadas en la Tabla 14.

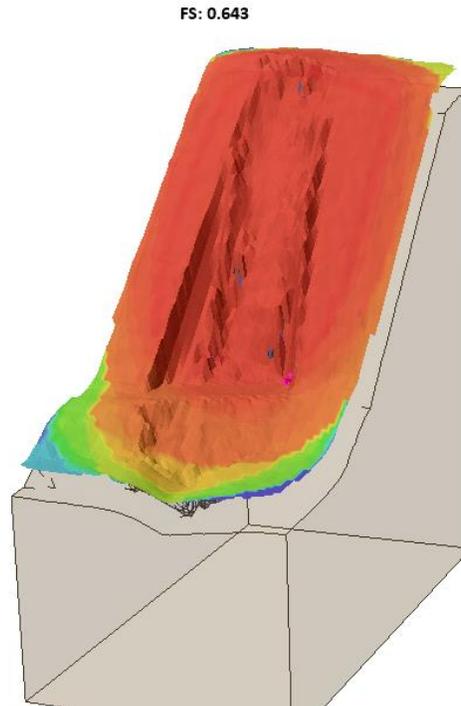
Figura 16. Mapa de contornos de factores de seguridad para el sitio 1 en condición saturada y estática obtenidos con la metodología de Bishop

Por su parte, la Figura 16 y Figura 17 muestran los resultados cuando se ejecuta el análisis en estado saturado del suelo para la condición estática y pseudo-estática utilizando la metodología de equilibrio límite de Bishop. Como se puede observar, el análisis con estas condiciones despliega resultados muy por debajo del valor recomendado por el CGTLCR e incluso inferiores a 1,0, lo cual muestra un incumplimiento con respecto las recomendaciones dadas por el CGTLCR.

Dados estos resultados, obtenidos bajo condiciones limitadas de exploración geotécnica, se considera adecuado prestar mayor atención a este sitio y realizar análisis más detallados, contado con una exploración geotécnica más exhaustiva y acorde con la magnitud del problema, con el fin de intervenir el talud para mejorar la estabilidad del sitio, si así lo amerita. Cabe resaltar que es recomendable que estos análisis se realicen lo antes posible, previo a que inicie la época lluviosa en Costa Rica para evitar que el terreno alcance su condición crítica con la saturación de los suelos.

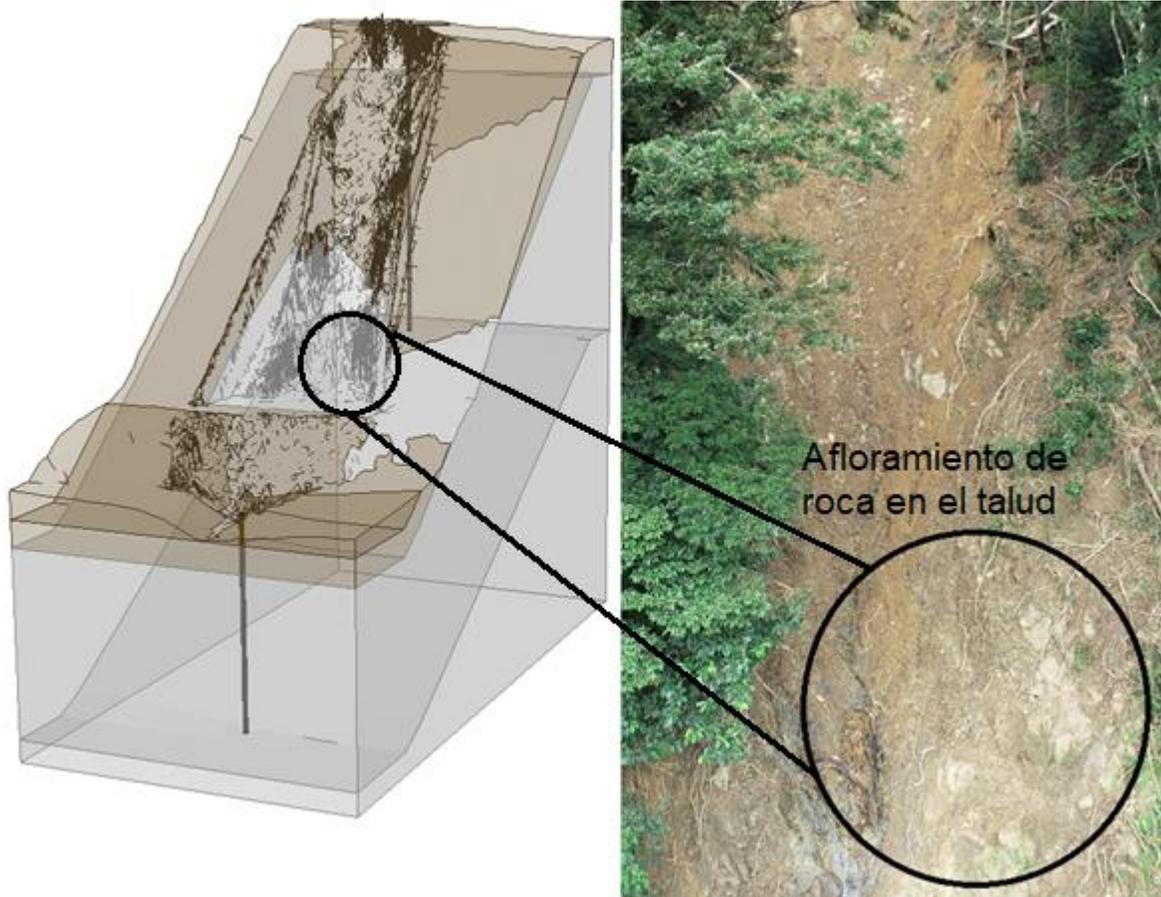
Figura 18. Perfil estratificado del sitio de análisis 1

Como se mencionó en apartados anteriores, según lo observado en campo, el sitio 1 se caracteriza por la presencia de una capa de suelo y afloramientos de roca (ver Figura 18.b). El muestreo del material del sitio incluye fragmentos de roca, para los que en el laboratorio se determina la resistencia a la compresión. Es por ello que en este apartado se analiza el sitio 1 conformado por una capa superficial de suelo con un espesor aproximado de 10 m en la corona y 5 m en el pie del talud superpuesta a la roca. Logrando una configuración similar a la observada en sitio tal y como se observa en la Figura 18, se resalta con un círculo negro el afloramiento de roca a media altura observada en el sitio. La estratigrafía se modela con el software Slide 3 de la casa Rocscience, tal y como se muestra en la Figura 18, logrando una distribución de materiales en el talud similar al campo. Las propiedades de ambos materiales se muestran en la Tabla 14.

Para este caso de análisis se obtienen resultados consistentes con el estado en que se encuentra actualmente el sitio, dando como resultado factores de seguridad que cumplen con lo recomendado en el CGTLCR en condición seca y estática. Esta condición es esperable ya que, a lo largo de los meses secos, el talud no ha presentado problemas de estabilidad. Sin embargo, al inducir una carga de sismo e incluir agua en los análisis los resultados como se muestran a continuación presentan resultados que no cumplen con los factores de seguridad indicados en el CGTLCR.

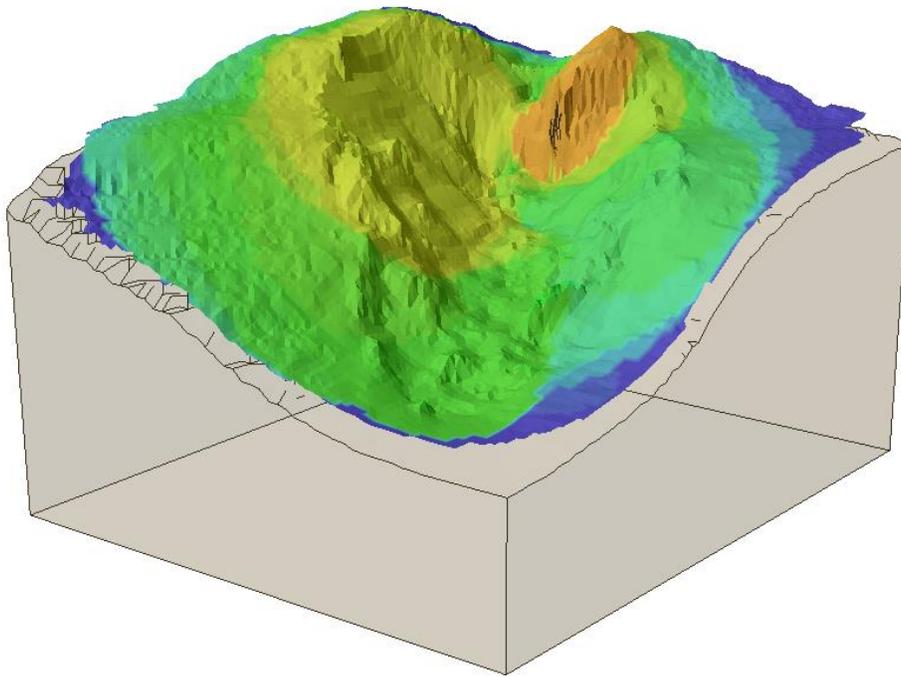
Figura 23. Mapa de contornos de Factores de seguridad para el sitio 2 en condición seca y estática obtenidos con la metodología de Bishop

Las Figura 23 y Figura 24 muestran el mapa de los factores de seguridad utilizando la metodología de equilibrio límite de Bishop para el análisis del sitio 2 en estado seco y en condición estática o pseudo estática respectivamente.

FS: 2.439

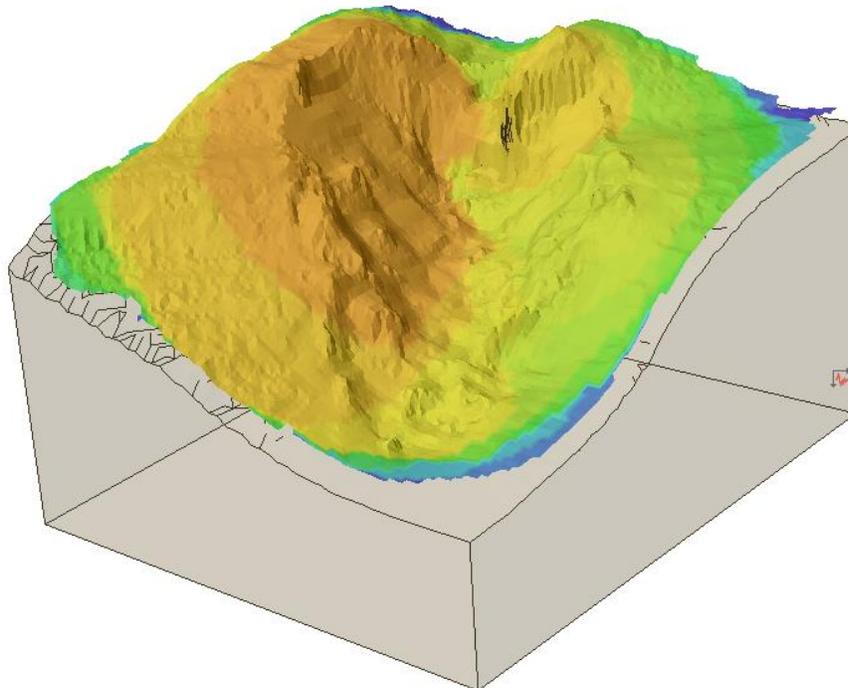
Figura 24. Mapa de contornos de Factores de seguridad para el sitio 2 en condición seca y pseudo-estática obtenidos con la metodología de Bishop

FS: 2.401

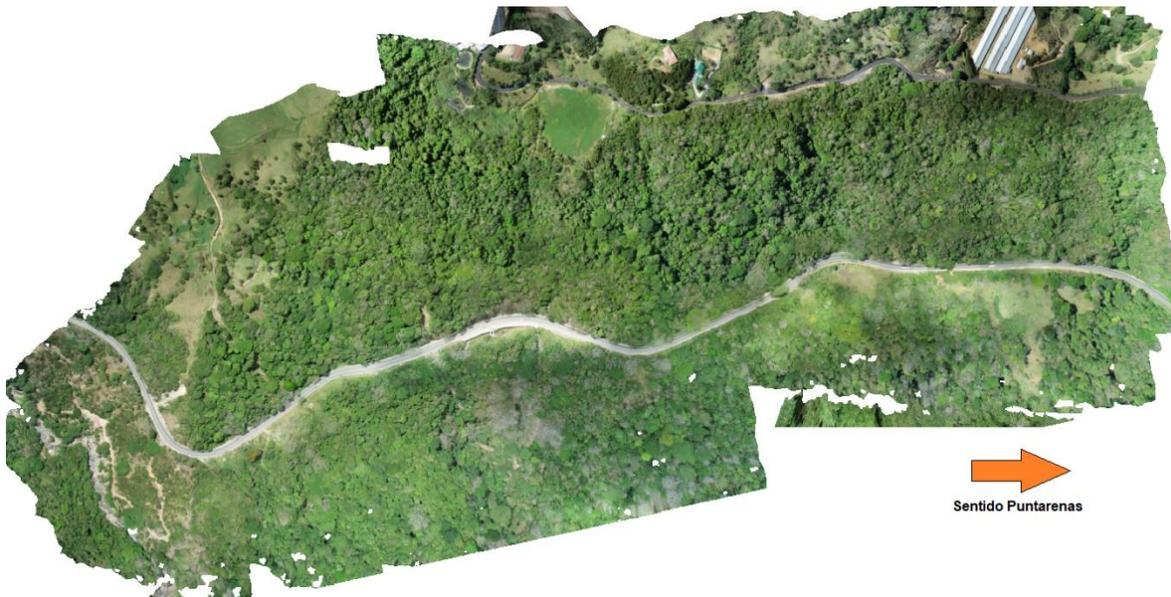
Figura 27. Ortofotografía de la condición actual del sitio de estudio en Cambronero sobre Ruta Nacional No. 1

El lunes 21 de marzo de 2023 se realizó una nueva visita al sitio de interés, en la cual se realizó un levantamiento con VANT que abarca aproximadamente 2 km de la Ruta Nacional No. 1, cuyas coordenadas CRTM05 se muestran en la Tabla 18. En la Figura 27 se muestra la ortofotografía del área levantada.

Mediante este levantamiento es posible realizar un análisis global del sitio e identificar aspectos geotécnicos e hidrológicos que condicionan la estabilidad de los taludes en la zona estudiada. Por ejemplo, en la figura 24, es posible identificar el sitio del deslizamiento del punto 1, pero además se pueden registrar otros sitios en los que ocurrieron deslizamientos de menor magnitud, así como líneas de drenaje natural.
