Informe: EIC-Lanamme-INF-0954-2023

### Informe de evaluación de la condición y estabilidad de taludes en la Ruta Nacional 27

San José, Costa Rica  
Agosto, 2023

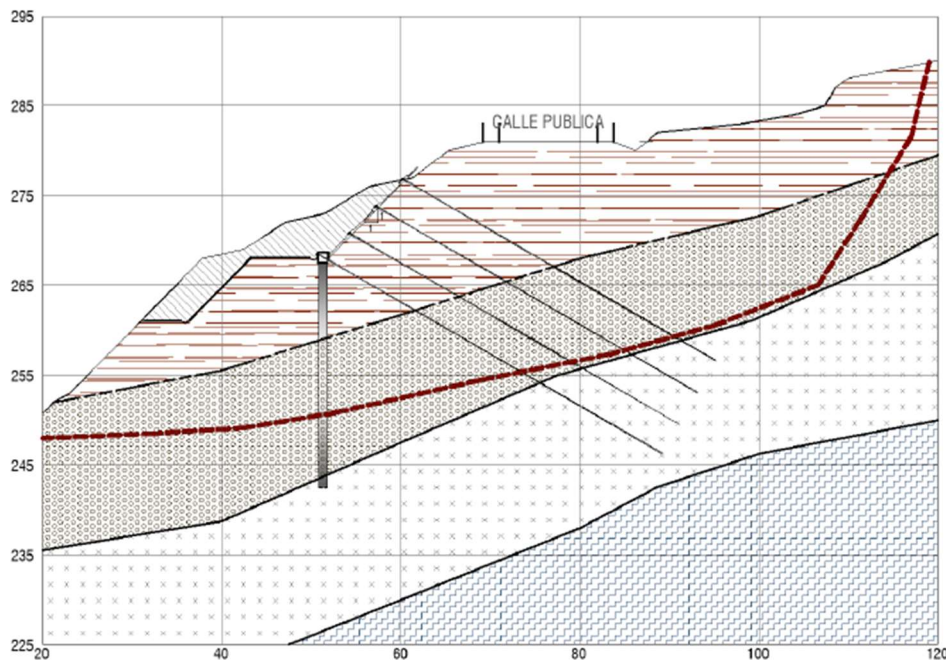
Figura 11. Modelo geotécnico considerado en los análisis de estabilidad del estacionamiento 44+460 (Fuente: Informe #2515-20\_rev2 elaborado por INSUMA)

Así pues, con base en el informe #2515-20\_rev2, en la Tabla 4 se presentan los parámetros de resistencia adoptados en los modelos y en la Figura 11, se muestra el modelo geotécnico considerado en los análisis de estabilidad del estacionamiento 44+460. Según este informe los parámetros asociados

al material denominado como Capa2, corresponde a parámetros de resistencia residuales en la superficie de falla determinada, cuyos valores corresponden con un valor de ángulo de fricción de  $18^\circ$  y una cohesión de 0 kPa. Por su parte, los parámetros de resistencia para las otras capas se consideraron como valores conservadores. De esta manera, según se observa en la Figura 11, se determinó un espesor promedio para cada una de las capas de 15, 12 y 18 m para la Capa\_1a, Capa\_2 y Capa\_3, respectivamente.

Es importante mencionar que el modelo geotécnico anterior, presentado en el Informe #2515-20\_rev2 elaborado por INSUMA, corresponde al modelo que fue utilizado para el diseño de la obra de estabilización y análisis de estabilidad de la solución propuesta al problema de estabilidad en la Ruta Nacional 27, no obstante, este modelo consideró principalmente el talud de relleno a media ladera del lado izquierdo (sentido San José – Caldera) de la vía. Sin embargo, según la inspección visual realizada, en el caso del talud derecho (sentido San José – Caldera), se observó la presencia de un macizo rocoso, el cual presenta características geomecánicas diferentes a los materiales presentados en la tabla anterior. Por este motivo a continuación se presenta la caracterización y clasificación de este material con la finalidad de incluirlo en el modelo general de la zona de estudio.

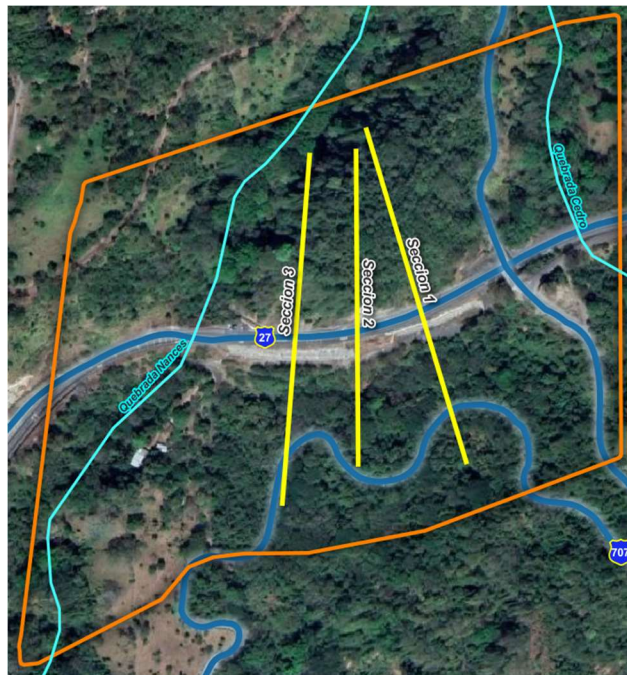
Figura 23. Secciones transversales analizadas en dos dimensiones en el sector del estacionamiento 44+300

Continuando con el proceso, para análisis más específicos de estabilidad de taludes se realizó la modelación de las tres secciones transversales que se muestran en la Figura 23. El objetivo de estos análisis fue considerar de una forma más detallada la estabilidad de taludes en secciones de interés relacionadas con el comportamiento observado en campo. Estas secciones se localizan dentro de los sectores definidos en el Informe #2515-20\_rev2 elaborado por INSUMA, los cuales corresponden a:

- **Sección 1 – De Pk 44+260 a Pk 44+360:** Relleno a media ladera, con espesores de hasta 5 – 6 m a lo largo del eje de la Carretera, pero con espesores que pueden llegar a ser de hasta 15 m
- **Sección 2 – De Pk 44+360 a Pk 44+400:** Tramo de poca longitud donde se realizó un corte a través de rocas (lavas) de buenas características mecánicas pero fracturadas. Hacia la margen izquierda de la Carretera y hacia el final de la construcción de la vía (en el año 2009) se había colocado material de botadero que no forma parte del trazado de la vía y que fue removido posteriormente
- **Sección 3 – De Pk 44+400 a Pk 44+540:** Tramo de relleno con espesores importante de hasta 30 m a lo largo del eje de la Carretera

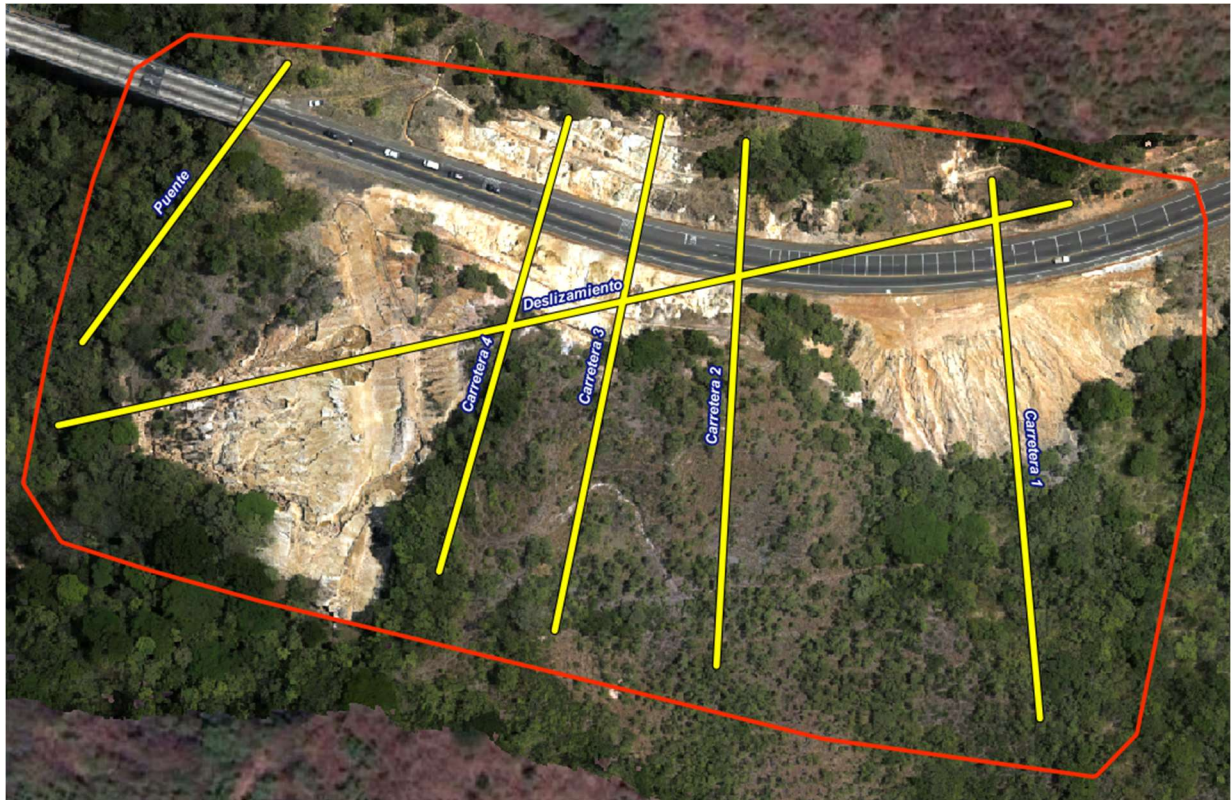
Figura 25. Secciones analizadas en dos dimensiones para el sector entre el estacionamiento 47+500 hasta el 48+000

De manera similar para este sector, se realizaron análisis de estabilidad más específicos en seis secciones que se muestran en la Figura 25. El objetivo de estos análisis fue considerar de una forma más detallada la estabilidad de taludes en secciones de interés relacionadas con el comportamiento observado en campo. Estas secciones se localizan dentro de los sectores descritos en el apartado "II.1.1 Informes realizados en la zona comprendida entre el estacionamiento 47+500 hasta el 48+000", los cuales corresponden a:

- **Puente:** Sección transversal localizada en las proximidades del acceso 1 (Este) del puente sobre el río Salitral (ver Figura 14, mostrada anteriormente)

- **Deslizamiento:** Sección longitudinal al relleno en el talud izquierdo (sentido San José – Caldera) del estacionamiento 48+000 con reportes históricos de problemas de estabilidad
