Informe EIC-Lanamme-INF-0107-2023

Informe de Auditoría Técnica

Evaluación de la gestión de calidad de los materiales para pavimentos utilizados en el proyecto: Rehabilitación y Ampliación de Ruta Nacional No. 32, Carretera Braulio Carrillo, Sección Intersección Ruta Nacional No. 4 (Cruce a Sarapiquí)-Limón.

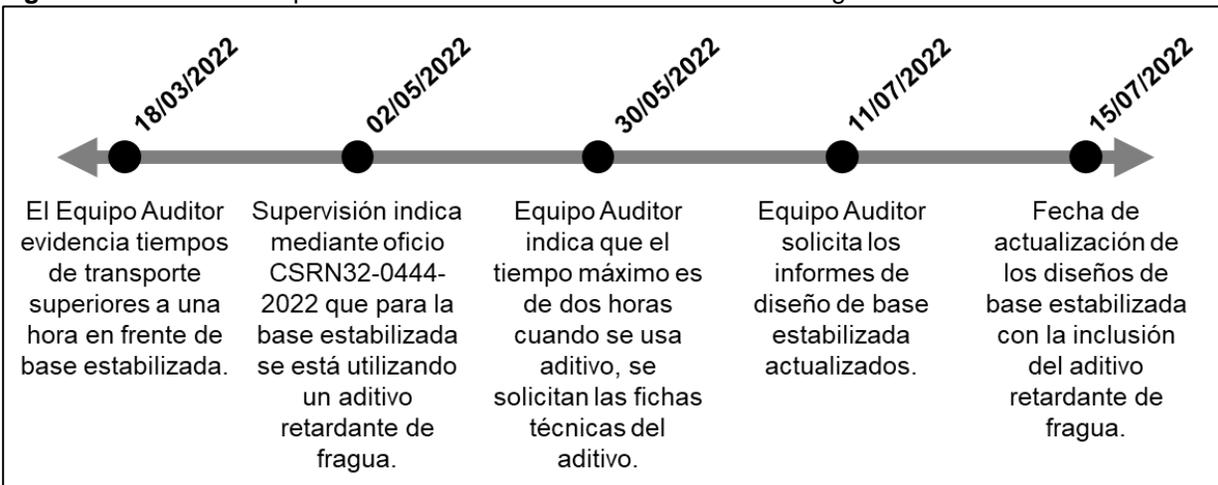
Figura 10. Línea de tiempo sobre inclusión de aditivo retardante de fragua en la base estabilizada.

Aunado a lo anterior, al realizar el análisis de las fechas planteadas entre la remisión del oficio CSRN32-0444-2022 (02/05/2022), la solicitud de los informes actualizados mediante la nota EIC-Lanamme-577-2022 (11/07/2022) y la fecha de actualización de los diseños (15/07/2022), se evidencia que existe un periodo en el cual se realizó la colocación de base estabilizada y no se contaba con la información técnica que respalde el uso del aditivo mediante un documento formal de diseño del material, tal y como se evidencia en la Figura 10.

Al respecto, es criterio del Equipo Auditor que, el uso de un aditivo retardante puede ser una decisión técnicamente adecuada para poder prolongar el tiempo de transporte y colocación y aunque la decisión de incorporar el aditivo retardante se pudo haber tomado después de que se presentaron los diseños iniciales, sin embargo se debió contar con la documentación técnica que respalde el efecto del aditivo sobre las condiciones contempladas en el diseño y el comportamiento del material en campo, además, se debe tener claridad sobre las proporciones

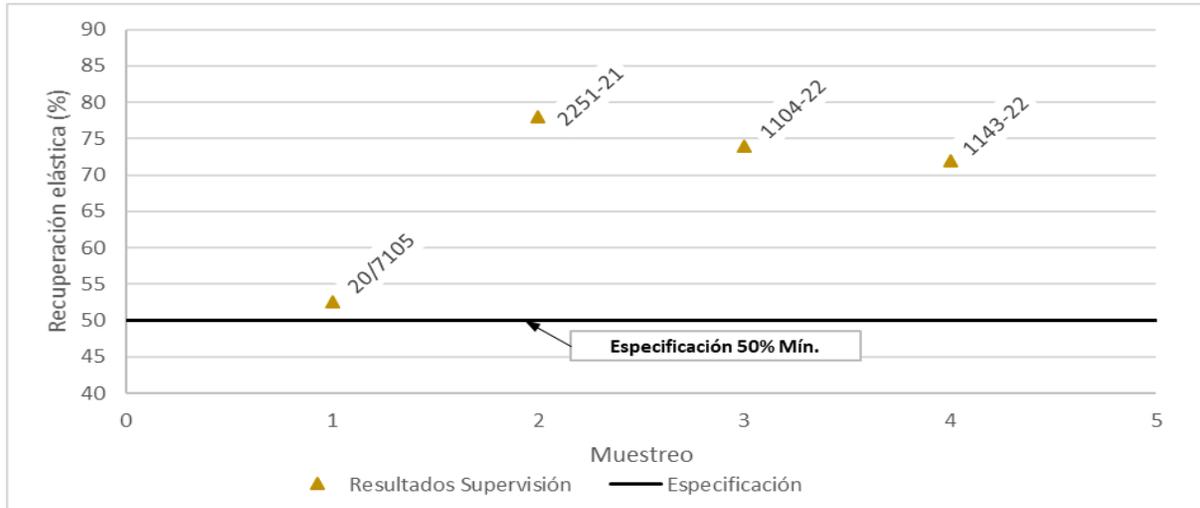
Figura 12. Resumen de resultados de recuperación elástica para los muestreos de asfalto realizados por la Supervisión.

Por otro lado, en la Figura 12 se pueden observar los resultados obtenidos por el laboratorio de verificación del proyecto, en donde se presentan únicamente cuatro datos para esta prueba, los cuales se obtuvieron en los informes correspondientes a los meses de junio del 2020, abril y mayo del 2022. En este caso, todos los resultados satisfacen el criterio del 50% mínimo de recuperación elástica, siendo que la mayoría de muestras (3 de 4) presenta un valor superior a 70%. Sin embargo, cabe destacar que en la información incluida en los informes de verificación de la calidad no se documenta con claridad las fechas de muestreo, ni el plantel donde se tomaron las muestras, por lo cual no es posible asociar estos resultados a una fecha ni a un plantel específico de producción de mezcla asfáltica, sobre este particular se desarrollará un análisis en el Hallazgo No.8 de este informe.

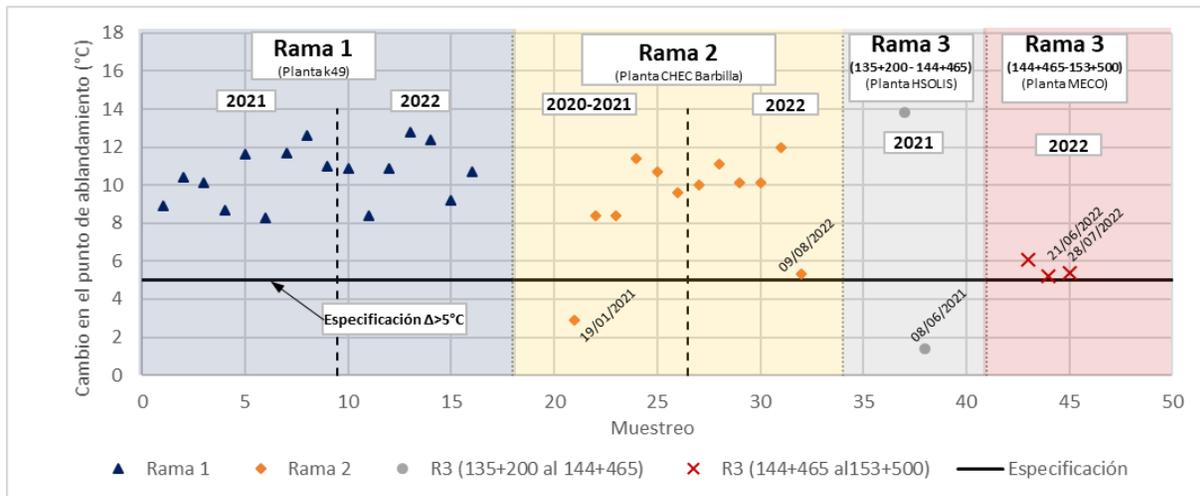
Figura 13. Resumen de resultados de punto de ablandamiento para los muestreos de asfalto realizados por el LanammeUCR en diferentes plantas de producción.

Durante el periodo que contempla este informe, el LanammeUCR realizó ensayos de punto de ablandamiento en 33 pares de muestras de ligante asfáltico virgen y modificado, cuyos resultados se pueden observar gráficamente en la Figura 13.

Se evidenciaron dos casos específicos en los que se registró el incumplimiento en el cambio del punto de ablandamiento, en primer lugar, la muestra obtenida el día 19 de enero del 2021 en el plantel de producción de CHEC Rama 2 (informe I-0355-2021 del LanammeUCR), donde se determinó un cambio de 2,9°C respecto al asfalto original, resultado que se encuentra por debajo del mínimo establecido contractualmente de 5 °C. Asimismo, para la muestra del día 08 de junio del 2021 proveniente del plantel del Contratista HSolís (informes I-0840-2021/I-0772-2021 del LanammeUCR), se obtuvo un cambio en el punto de ablandamiento de tan solo 1,4°C, valor que es inferior al mínimo establecido por la especificación. Se destaca que como se indicó anteriormente, estos muestreos presentaron una baja recuperación elástica, lo cual puede ser indicio de un proceso de modificación inadecuado del asfalto.

Además, tal y como se mencionó anteriormente, la intención principal de estas pruebas consiste en poder identificar de manera sencilla el cambio en el proceso de modificación del asfalto durante la producción de la mezcla asfáltica, de modo que, los incumplimientos detectados en el sector de Rama 2 y Rama 3 se pueden asociar a una alteración en la modificación del asfalto.

El incumplimiento de los requisitos establecidos de aumentar al menos en 5°C el punto de ablandamiento y un mínimo de 50 % en la recuperación elástica puede ser provocado entre otras razones por una dosificación incorrecta en el agente modificante, deficiencias en el modificante, cambios en el ligante asfáltico base, en la velocidad de la reacción o el tipo y tiempo de agitación, cabe destacar que esto representa un cambio respecto a la condición que fue considerada desde el diseño de mezcla asfáltica y según lo solicitado en los documentos contractuales.

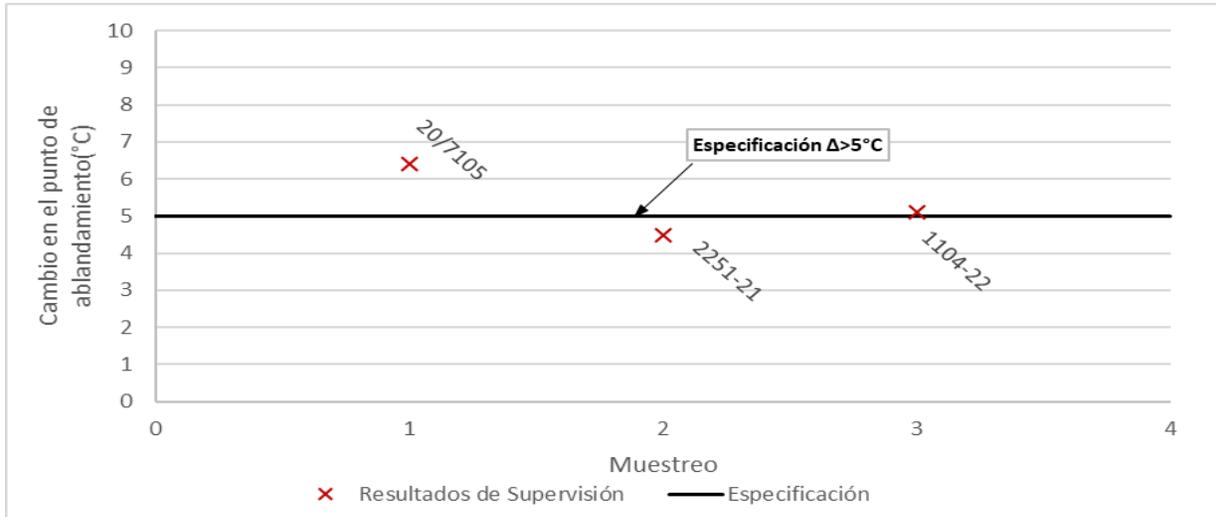
Figura 14. Resumen de resultados de punto de ablandamiento para los muestreos de asfalto realizados por la Supervisión.

En cuanto a los resultados de la Supervisión para este, únicamente fue posible identificar datos del cambio en el punto de ablandamiento en los informes de abril y mayo del 2022, estos resultados se pueden observar gráficamente en la Figura 14, se destaca que una de las muestras presentó un cambio en el punto de ablandamiento de 4,5°C el cual es inferior al mínimo requerido contractualmente de 5 °C, este corresponde a la muestra 1104-22 en el informe CR-LAB-SI-2022-005. Al igual que para las pruebas de recuperación elástica, los datos que se incluyen en estos informes, no permiten identificar claramente las fechas de muestreo y el plantel de proveniencia de estos datos.

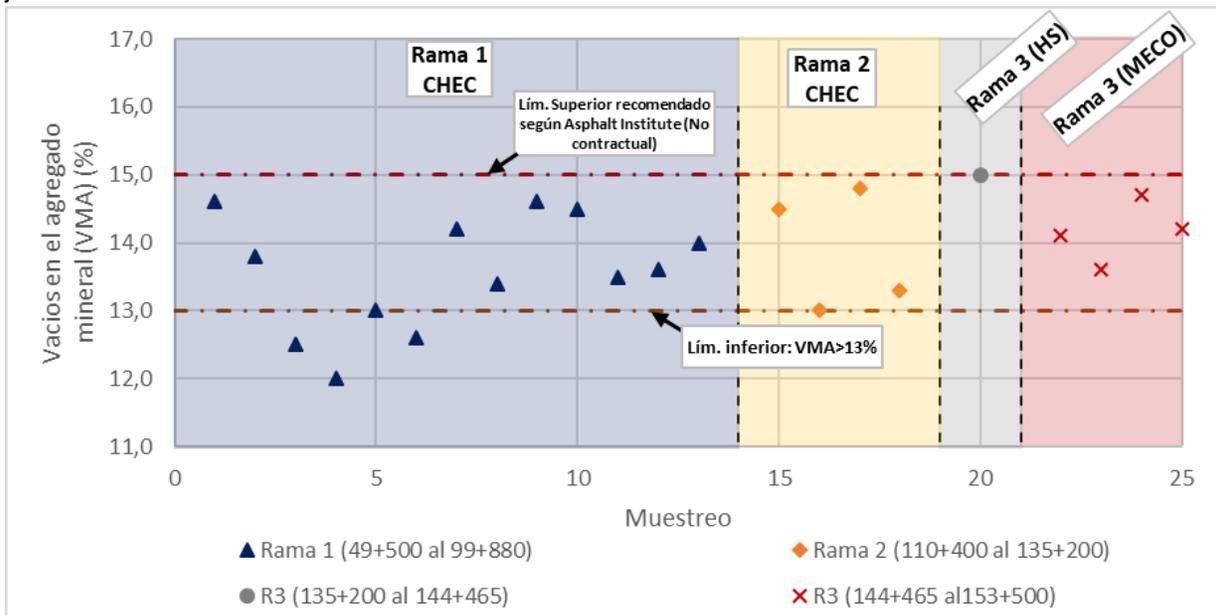
Figura 16. Resumen de resultados del parámetro VMA para los muestreos de mezcla asfáltica TMN 19,0 mm realizados por el LanammeUCR en las diferentes plantas de producción. Periodo junio 2020 – junio 2022.

En general, se puede observar que los resultados de la Supervisión evidencian una tendencia a encontrarse por encima del valor mínimo establecido, asimismo, dicha tendencia se puede apreciar también en los resultados de los muestreos realizados por el LanammeUCR, ya que únicamente el 13,6 % de las muestras presentan un valor de VMA inferior al 13 %, siendo que estos incumplimientos se registraron para muestras obtenidas del plantel de producción de CHEC Rama 1, tal y como se aprecia en la Figura 16.

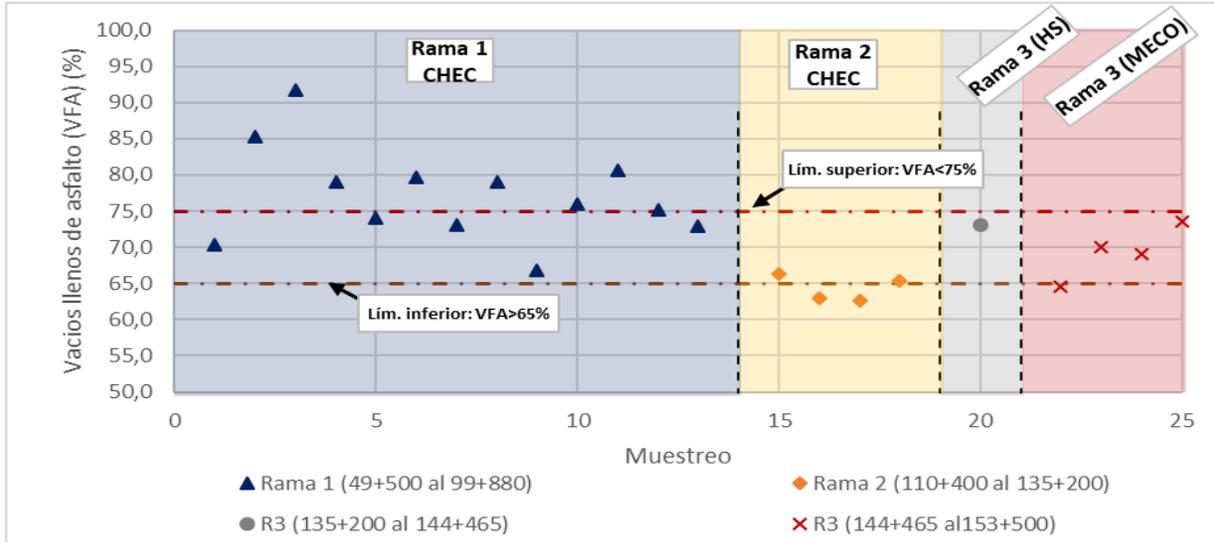
Figura 18. Resumen de resultados del parámetro VFA para los muestreos de mezcla asfáltica TMN 19,0 mm realizados por el LanammeUCR en las diferentes plantas de producción. Periodo junio 2020 – junio 2022.

Si bien a partir de los resultados de la Supervisión se aprecia que la mayoría de los datos se encuentran dentro de la especificación, esa tendencia no se identificó claramente para las muestras obtenidas por el LanammeUCR, esto ya que el 40 % de los resultados obtenidos se encuentra por fuera de los límites establecidos contractualmente. Asimismo, se identificó que, las muestras de mezcla asfáltica tomadas en el plantel de CHEC Rama 1 son los que presentan una mayor cantidad de incumplimientos con 7 de 13 muestras por encima del límite superior, las cuales corresponden a mezclas colocadas durante el año 2021 principalmente.

Sobre los incumplimientos registrados en muestras de MAC ensayadas por el LanammeUCR y de la Supervisión en los parámetros VFA y VMA, se debe comentar que estos parámetros se suelen asociar con la estabilidad de la mezcla asfáltica, debido a la susceptibilidad a cambios volumétricos ante la aplicación de las cargas del tránsito, donde las alteraciones se desarrollan de diferente manera a los fenómenos de deformación permanente (medidos por lo ensayos APA y Rueda de Hamburgo). Habitualmente el ahuellamiento o la formación de abultamientos están asociados a deformaciones permanentes, en tanto que la exudación de asfalto, a cambios de volumen, sin embargo, estos cambios de volumen también se manifiestan como deformaciones. Se destaca que en el proyecto, el Equipo Auditor, únicamente ha detectado deterioros puntuales en algunos sectores del proyecto asociados a la deformación permanente, además, tal y como se desarrolla en el Hallazgo No. 6 los resultados de ensayos de deformación permanente han evidenciado un buen comportamiento de la mezcla ante ese fenómeno.

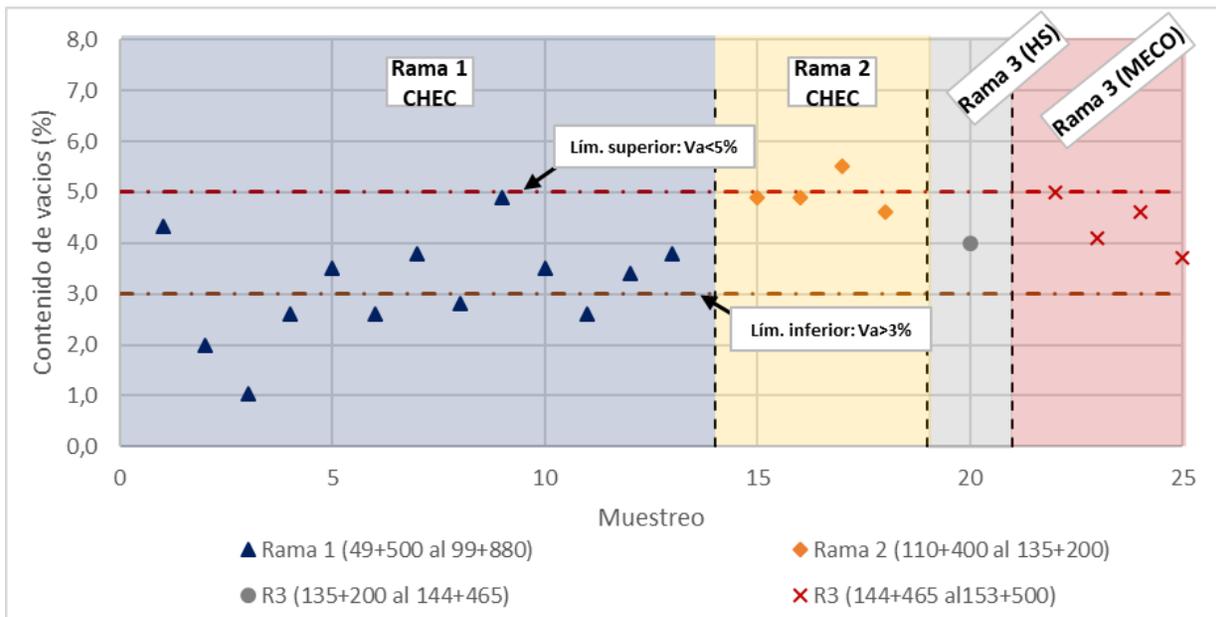
Figura 20. Resumen de resultados del parámetro de contenido de vacíos para los muestreos de mezcla asfáltica TMN 19,0 mm realizados por el LanammeUCR en las diferentes plantas de producción. Periodo junio 2020 – junio 2022.

Es relevante indicar que, los incumplimientos de este parámetro pueden ser provocados por alteraciones en los insumos que componen la mezcla tales como: cambios en la estructura granulométrica, cambios en la forma y cubicidad de los agregados, alteraciones en la dosificación del ligante o agregados, además, se debe mencionar que este parámetro, se puede asociar directamente con el desempeño de la mezcla asfáltica, donde muestras con un contenido de vacíos elevado presentan una mayor susceptibilidad a fenómenos de desprendimiento de partículas y daño por humedad, al tratarse de mezclas más permeables que permiten el paso del agua, por el contrario, muestras con contenidos de vacíos menores corresponden a mezclas más inestables y con mayor susceptibilidad a fenómenos como la exudación.

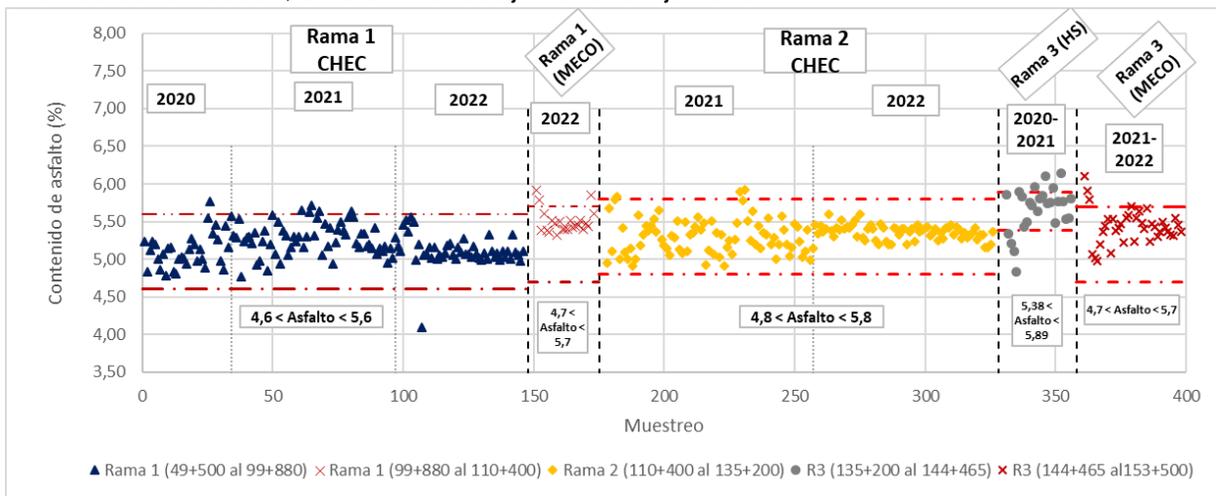
Figura 21. Resumen de resultados del parámetro de contenido de asfalto para los muestreos de mezcla asfáltica TMN 19,0 mm realizados por la Supervisión en las diferentes plantas de producción. Fuente: Informes de verificación, CACISA. Periodo junio 2020 – junio 2022.

Ahora bien, sobre los resultados obtenidos por la Supervisión, se puede apreciar en la Figura 21 que los datos presentan una tendencia a encontrarse dentro de la tolerancia indicada de acuerdo con los diferentes diseños de mezcla asfáltica, donde se destaca que únicamente 16 de 382 muestras (4,5% de la totalidad de las muestras) presentaron incumplimientos del contenido de asfalto, siendo que en su mayoría esos incumplimientos se encontraron sobre el límite superior, evidenciando mezclas con un contenido de asfalto superior al requerido contractualmente en cada uno de los diseños de MAC, sin embargo, se destaca que para el muestreo del 8/3/2022 en el plantel de CHEC Rama 1 así como para algunos los muestreos del 24/09/2020, 14/10/2020 y 20/10/2020 en el plantel del subcontratista HSolís se obtuvo un contenido de asfalto inferior al recomendado por el diseño de mezcla.

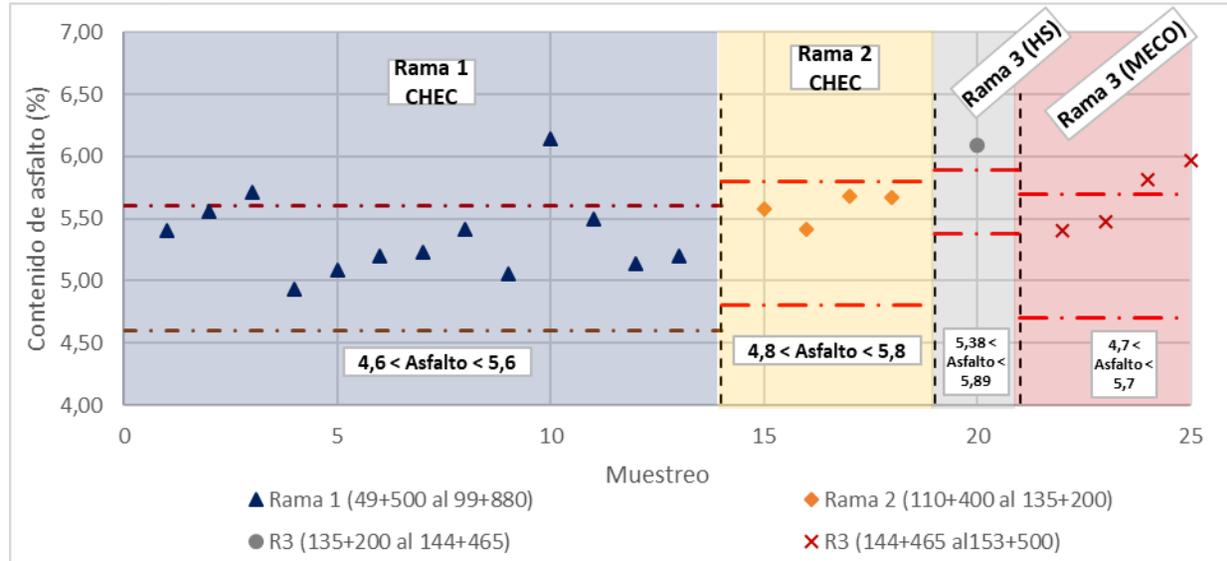
Figura 22. Resumen de resultados del parámetro de contenido de asfalto para los muestreos de mezcla asfáltica TMN 19,0 mm realizados por el LanammeUCR en las diferentes plantas de producción. Periodo: junio 2020 – junio 2022.

Se puede apreciar en la figura anterior que los resultados del LanammeUCR también presentaron una tendencia a ubicarse dentro de los límites de la especificación ya que para los sectores de Rama 1 y Rama 2 únicamente se registraron 2 incumplimientos entre 17 muestras consideradas, no obstante, para el plantel de HSolís se determinó que la única muestra obtenida presentaba un contenido de asfalto por fuera de la tolerancia permitida de acuerdo con el diseño de mezcla asfáltica, mientras que para el plantel de MECO se registraron 2 de las 4 muestras con contenidos de asfalto superiores al rango establecido por el diseño del material.

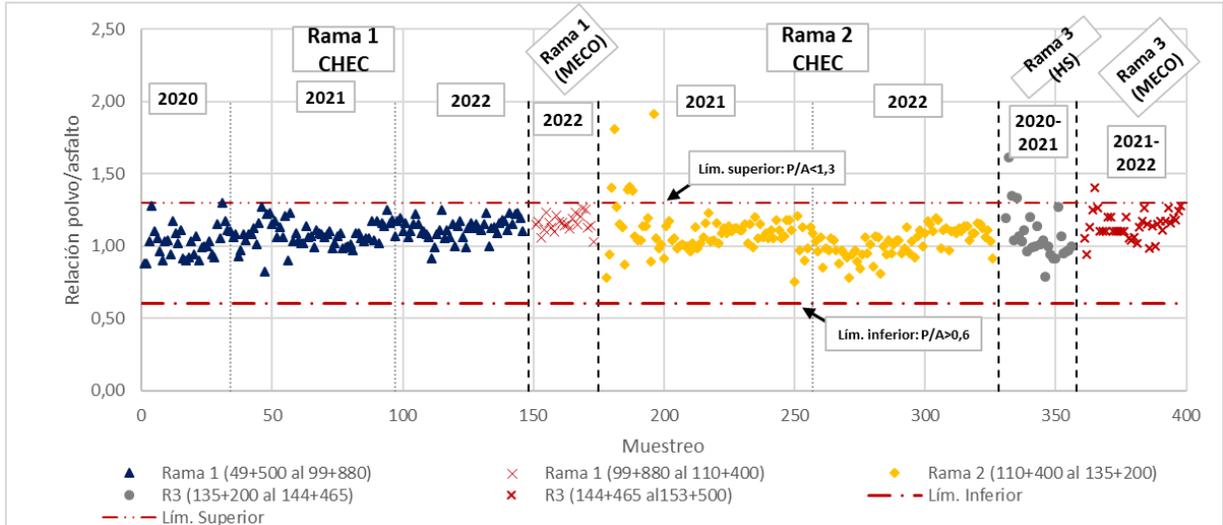
Figura 23. Resumen de resultados de la relación polvo/asfalto para los muestreos de mezcla asfáltica TMN 19,0 mm realizados por la Supervisión en las diferentes plantas de producción. Fuente: Informes de verificación, CACISA. Periodo: junio 2020 – junio 2022.

De acuerdo al gráfico anterior, a partir de los resultados de la Supervisión no se evidenciaron incumplimientos de la relación polvo/asfalto en el plantel de CHEC Rama 1, además, para el plantel del Contratista MECO únicamente se registró una muestra con un resultado de P/A superior a 1,3, lo cual evidencia que en esos sectores se ha mantenido un control adecuado de este parámetro durante los meses de producción evaluados en este informe. Adicionalmente, los muestreos realizados en el plantel de CHEC Rama 2 y en el plantel de HSolís se registraron una mayor cantidad de incumplimientos, con 9 muestras que presentaron un P/A por encima del límite superior establecido.

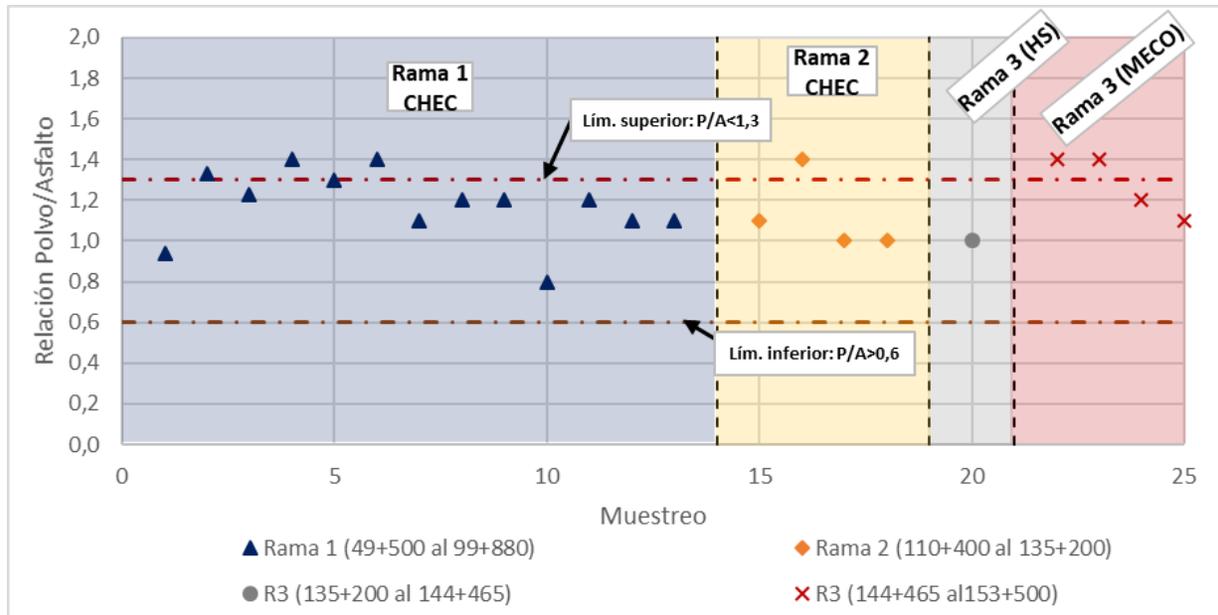
Figura 24. Resumen de resultados de la relación polvo/asfalto para los muestreos de mezcla asfáltica TMN 19,0 mm realizados por el LanammeUCR en las diferentes plantas de producción.

Por su parte, a partir de las muestras obtenidas por el LanammeUCR se determinó que un 27% de los datos presenta un valor superior al límite contractual siendo que en su mayoría estos se registraron en la mezcla producida en el plantel de CHEC Rama 1 (3 de 13 muestras) y en el plantel del Subcontratista MECO (2 de 4 muestras), Asimismo, se resalta que no se registraron incumplimientos del límite inferior. En la Figura 24 se pueden observar los resultados obtenidos por el LanammeUCR en el periodo de análisis, donde se aprecia una tendencia de los resultados hacia el límite superior de la especificación.

En relación con las muestras que tienen valores mayores a 1,3 en la relación polvo/asfalto, se debe destacar que diferentes investigaciones destacan que las mezclas asfálticas que presentan una proporción P/A elevada sufren un proceso de endurecimiento del asfalto que provoca una mayor fragilidad en el material y consecuentemente las hace más susceptibles al agrietamiento por fatiga.

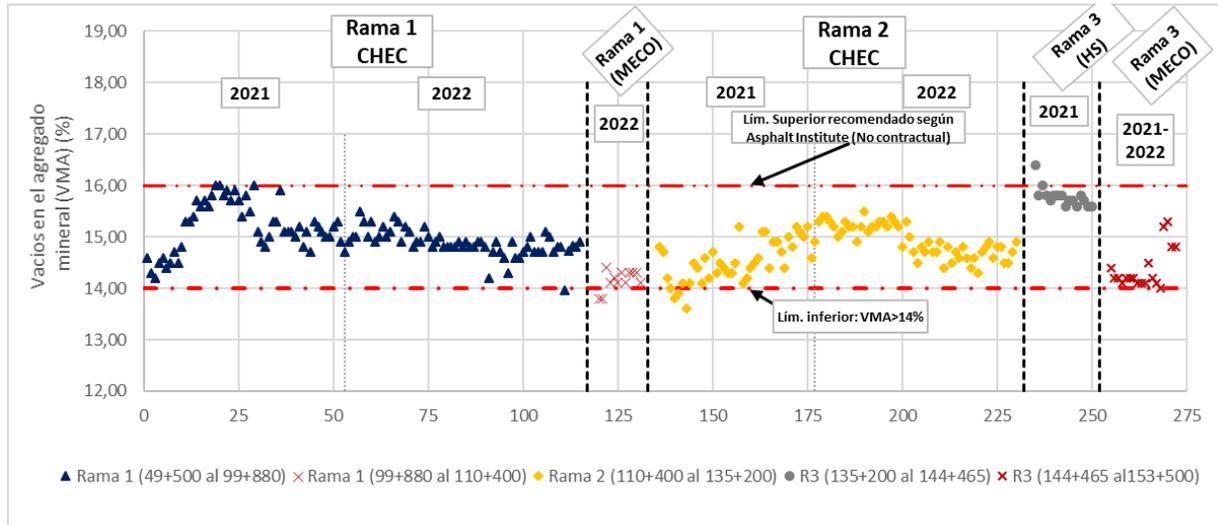
Figura 25. Resumen de resultados del parámetro VMA para los muestreos de mezcla asfáltica TMN 12,5 mm realizados por la Supervisión en las diferentes plantas de producción. Fuente: Informes de verificación, CACISA. Periodo: junio 2020 – junio 2022.

Para la mezcla de 12,5 mm se puede apreciar que los resultados de la Supervisión evidencian una clara tendencia a encontrarse por encima de la especificación, sin embargo, se observa que algunas de las muestras del plantel de producción del Contratista MECO tienden a agruparse en su mayoría hacia el límite inferior con incluso 2 muestras tomadas el 20/04/2022 y el 21/04/2022 que presentan incumplimientos con valores de 13,8 % cada una.

Por su parte en el plantel de CHEC Barbilla (Rama 2) también se registraron incumplimientos en las muestras tomadas el 21/05/2021, 11/06/2021 y el 13/06/2021 con valores de 13,8 %, 13,9% y 13,6% respectivamente. Por otro lado, únicamente una muestra registró un valor superior al límite recomendado por el Instituto del Asfalto, dicha muestra se obtuvo el 27/02/2021 de la planta del Contratista HSolís.

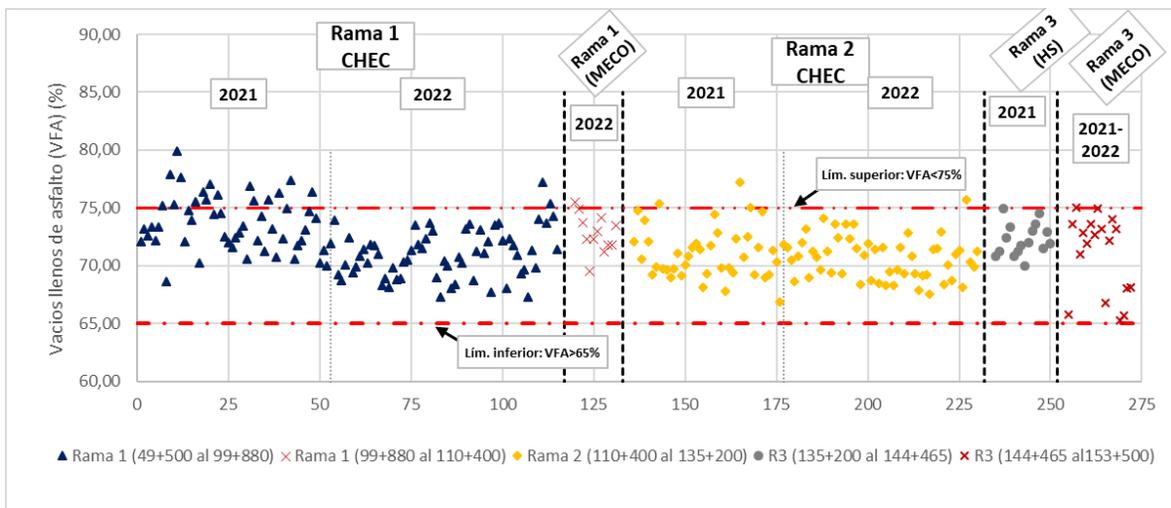
Figura 27. Resumen de resultados del parámetro VFA para los muestreos de mezcla asfáltica TMN 12,5 mm realizados por la Supervisión en las diferentes plantas de producción. Fuente: Informes de verificación, CACISA. Periodo: junio 2020 – junio 2022.

Para el plantel de CHEC Rama 1 los muestreos evidencian una mayor cantidad de datos con incumplimientos, con un 15 % de las muestras que se encuentran por encima del límite

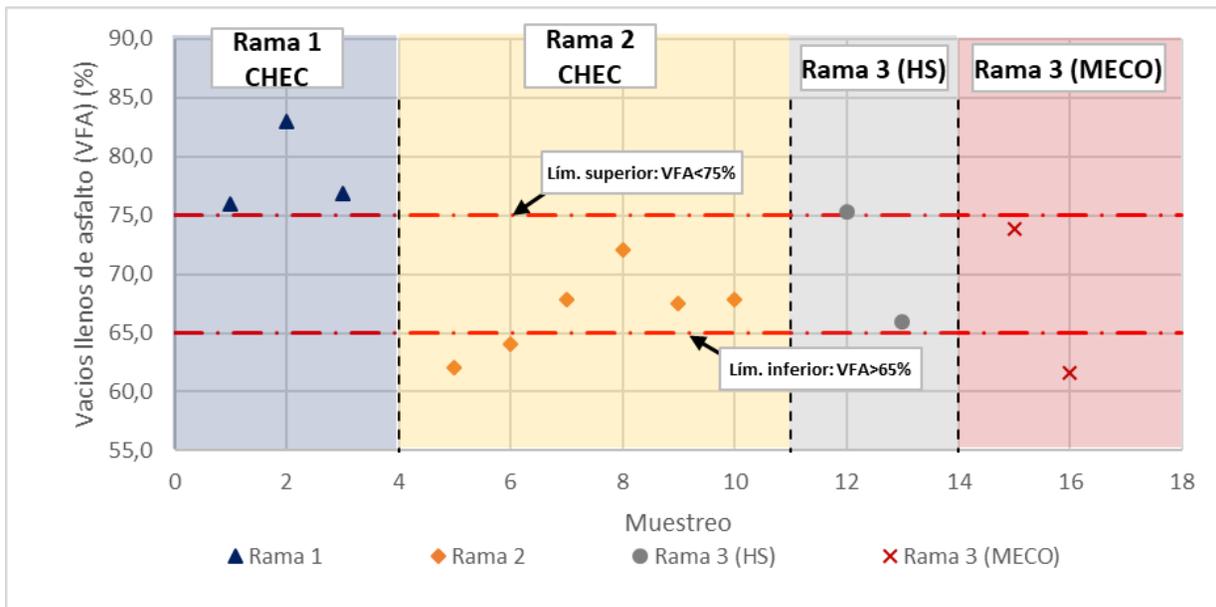
Figura 28. Resumen de resultados del parámetro VFA para los muestreos de mezcla asfáltica TMN 12,5 mm realizados por el LanammeUCR en las diferentes plantas de producción. Periodo: junio 2020 – junio 2022.

Por su parte, los resultados del LanammeUCR para el parámetro VFA, reflejan una tendencia de las mezclas asfálticas a encontrarse por fuera del rango de tolerancia permitido contractualmente, en el caso de Rama 1 ninguna de las muestras obtenidas cumple con el rango de variación permitido para el VFA, mientras que para la planta de CHEC Rama 2 un 33 % de los datos no satisface el rango permitido. En el caso de HSolís y MECO en la mezcla producida en ambos planteles se registró una muestra por fuera de la especificación. Estos resultados se observan en la Figura 28. Estos incumplimientos del VFA representan un 53 % de las muestras evaluadas por el Lanamme de MAC con TMN de 12,5 mm.

Tal y como se mencionó anteriormente, el incumplimiento de estos parámetros (VFA y VMA) se asocia con la estabilidad de la mezcla y su resistencia a fenómenos de deformación, además, se destaca que las muestras fuera del rango permitido, reflejan una mayor susceptibilidad a fenómenos como la exudación que puede repercutir en el mediano plazo con la seguridad vial de los usuarios al tratarse de la carpeta asfáltica utilizada como capa de rodadura, pues este fenómeno puede reducir el agarre superficial durante maniobras de frenado por parte de los conductores de la vía.

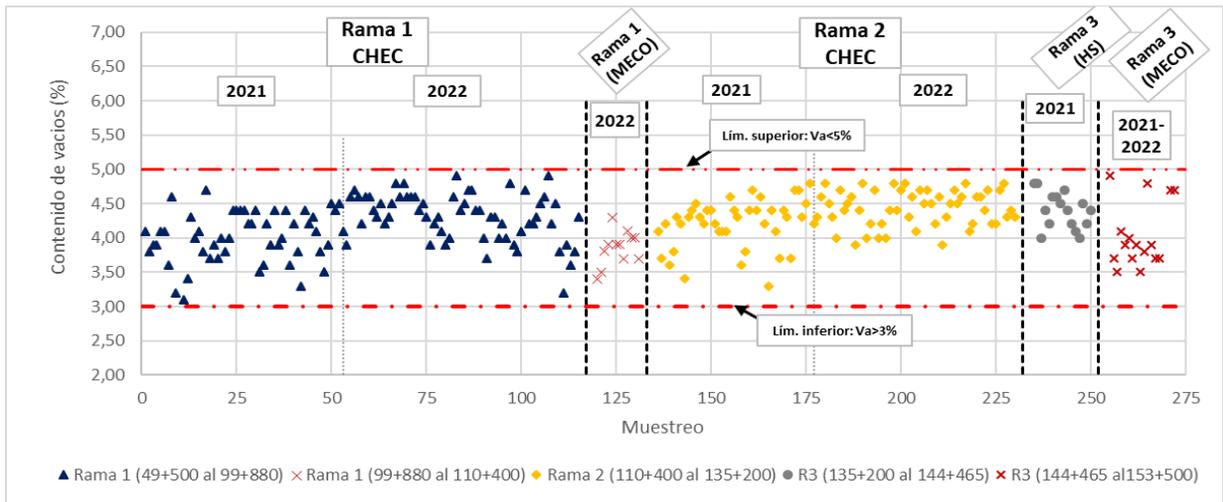
Ahora bien, en cuanto al contenido de vacíos evaluado a partir de los muestreos de la Supervisión, se refleja que la totalidad de los datos obtenidos se encuentran dentro de la tolerancia permitida, tal y como se aprecia en la siguiente figura.

Figura 29. Resumen de resultados del contenido de vacíos para los muestreos de mezcla asfáltica TMN 12,5 mm realizados por la Supervisión en las diferentes plantas de producción. Fuente: Informes de verificación, CACISA. Periodo: junio 2020 – junio 2022.

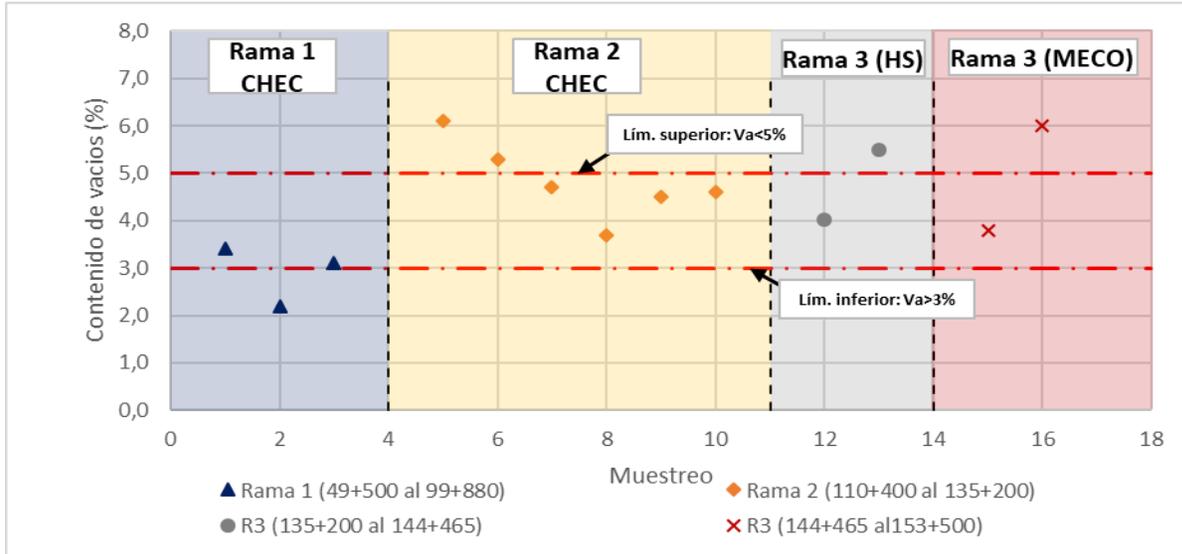
Por el contrario, los datos del LanammeUCR no reflejan una tendencia clara a encontrarse en el rango de variación permitido, asimismo, se destaca que estos resultados se complementan con los mencionados anteriormente, ya que, tomando como ejemplo los muestreos de Rama 1, los resultados de VFA expuestos en la Figura 28 reflejan que las mezclas presentan poco espacio entre partículas lo cual justifica la tendencia del contenido de vacíos a encontrarse cercano al límite inferior, tal y como se aprecia en la Figura 30, lo mismo sucede para los muestreos de CHEC Rama 2 donde los datos de VFA se agrupan hacia el lado seco de la especificación, justificando un mayor contenido de vacíos en esos muestreos.

Figura 30. Resumen de resultados del contenido de vacíos para los muestreos de mezcla asfáltica TMN 12,5 mm realizados por el LanammeUCR en las diferentes plantas de producción. Periodo: junio 2020 – junio 2022.

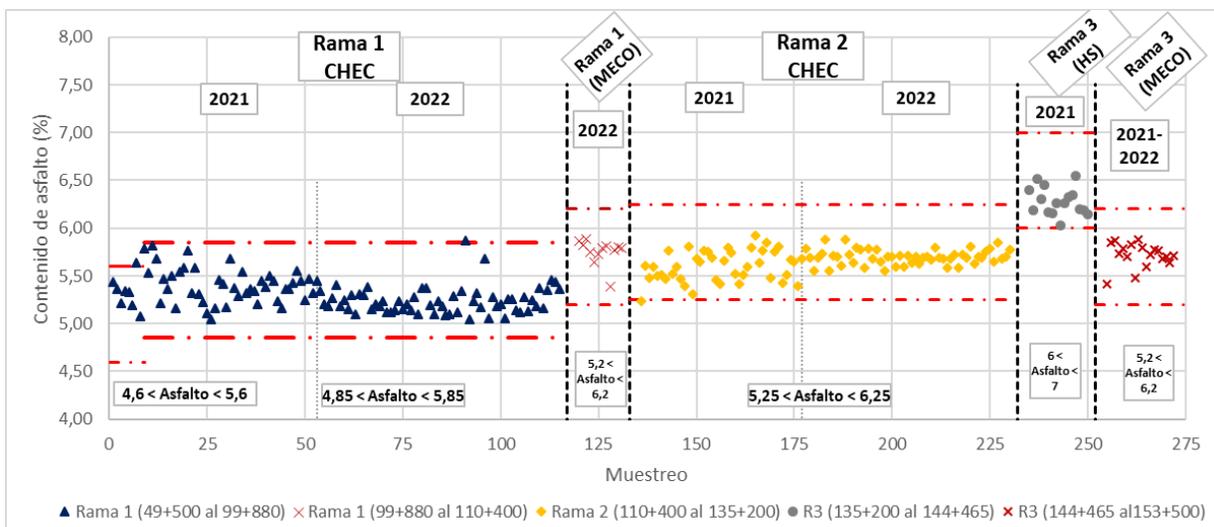
Por su parte, el contenido de asfalto en las mezclas de 12,5 mm no presenta incumplimientos para los resultados obtenidos tanto por el LanammeUCR como por la Supervisión del proyecto, los resultados obtenidos se pueden apreciar en las Figuras 31 y 32.

Figura 31. Resumen de resultados del parámetro de contenido de asfalto para los muestreos de mezcla asfáltica TMN 12,5 mm realizados por la Supervisión en las diferentes plantas de producción. Fuente: Informes de verificación, CACISA. Periodo: junio 2020 – junio 2022.

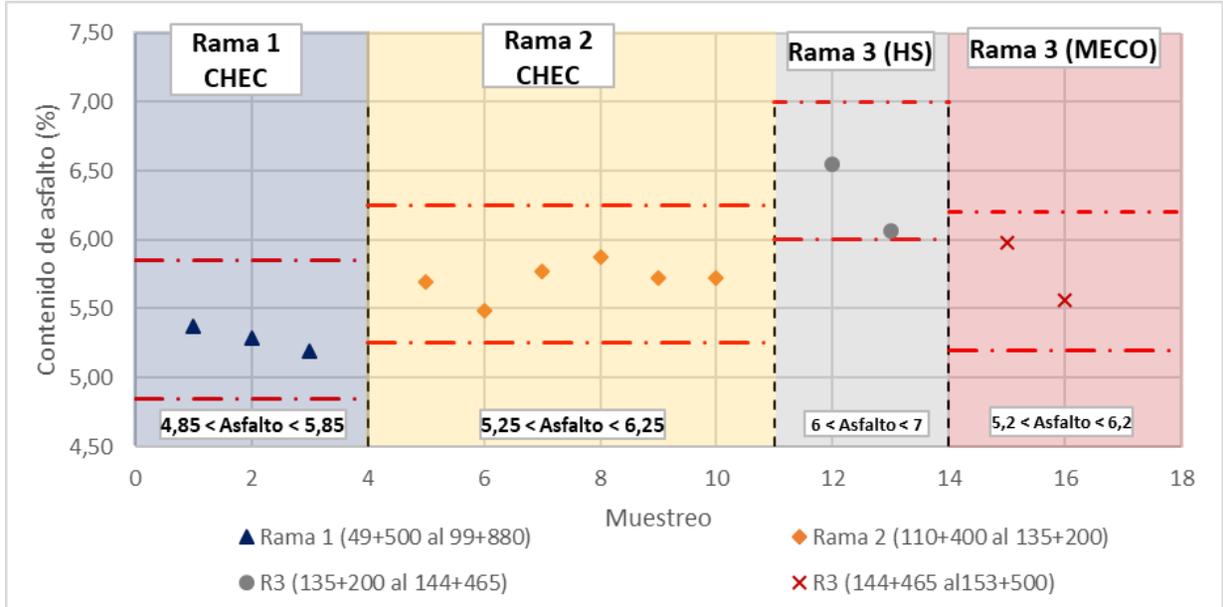
Figura 32. Resumen de resultados del parámetro de contenido de asfalto para los muestreos de mezcla asfáltica TMN 12,5 mm realizados por el LanammeUCR en las diferentes plantas de producción. Periodo: junio 2020 – junio 2022.

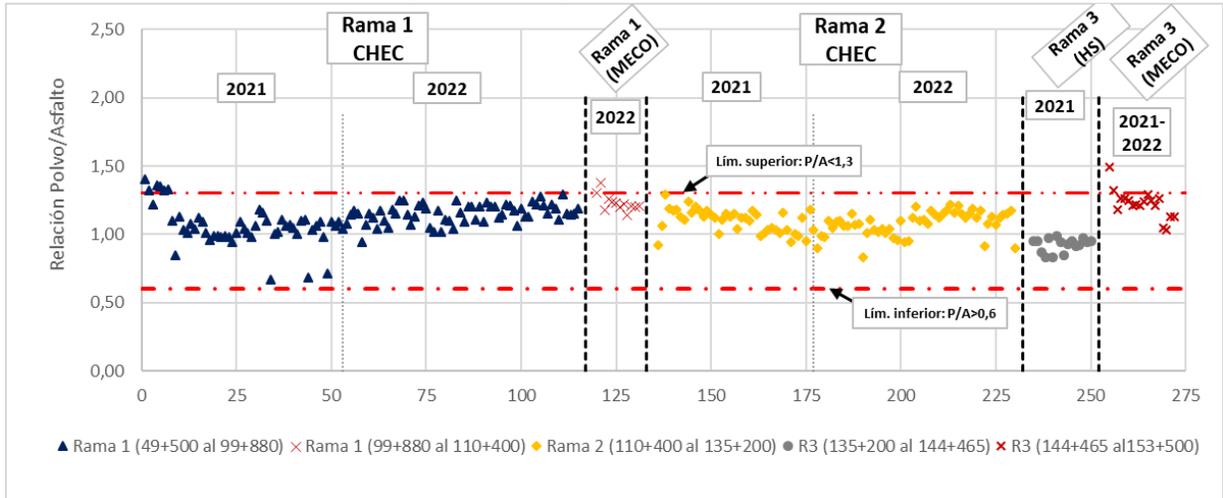
Finalmente, para la relación polvo/asfalto se destaca que a partir de los muestreos realizados por la Supervisión más del 95% de los datos se encuentra dentro de la especificación establecida contractualmente (entre 0,6 y 1,3), lo que corresponde únicamente a 9 de 256 muestras con inconsistencias en este parámetro. Por su parte, para las muestras del LanammeUCR se registraron 3 de 13 muestras por encima del 1,3 de la especificación lo que corresponde a un 23% de las muestras. Lo cual evidencia una tendencia, para las mezclas de 12,5 mm, al cumplimiento de la relación polvo/asfalto tanto a partir de los resultados del Lanamme como de la Supervisión. Se muestran los resultados obtenidos por la Supervisión y por el LanammeUCR en las siguientes figuras.

Figura 33. Resumen de resultados de la relación polvo/asfalto para los muestreos de mezcla asfáltica TMN 12,5 mm realizados por la Supervisión en las diferentes plantas de producción. Fuente: Informes de verificación, CACISA. Periodo: junio 2020 – junio 2022.

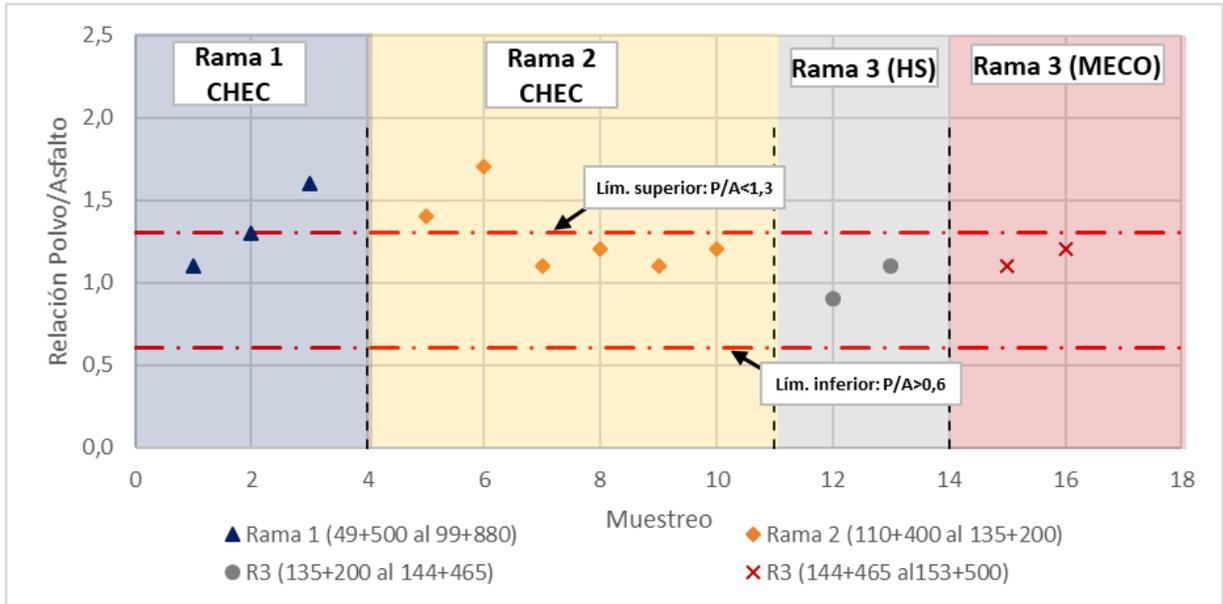
Figura 34. Resumen de resultados de la relación polvo/asfalto para los muestreos de mezcla asfáltica TMN 12,5 mm realizados por el LanammeUCR en las diferentes plantas de producción. Periodo: junio 2020 – junio 2022.

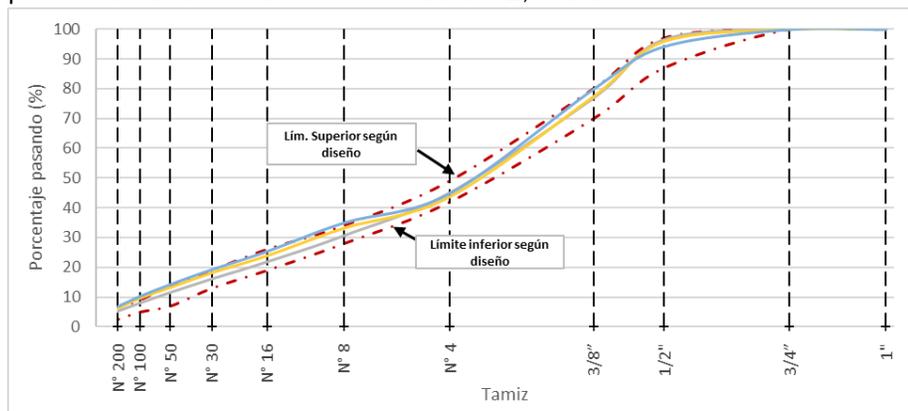
a. Plantel CHEC Rama 1

Figura 35. Resultados del análisis granulométrico realizado por el LanammeUCR para las diferentes plantas de producción de las muestras con TMN de 12,5 mm.

Para el caso de las muestras obtenidas por el LanammeUCR, en el plantel de CHEC Rama 1 (Figura 35a), se evidencia que en su mayoría los resultados se encuentran dentro de la tolerancia permitida, siendo que únicamente la muestra del 29/3/2022 registró para el tamiz No. 8 un comportamiento levemente más fino para ese tamiz tamaño de partícula. Por otro lado, los muestreos realizados en la planta de CHEC Barbilla y del Contratista HSolís (Figura 35b y Figura 35c) se encuentran dentro de los límites de tolerancia, donde se destaca que las muestras de HSolís tienden hacia el lado grueso de la especificación (límite inferior). Por su

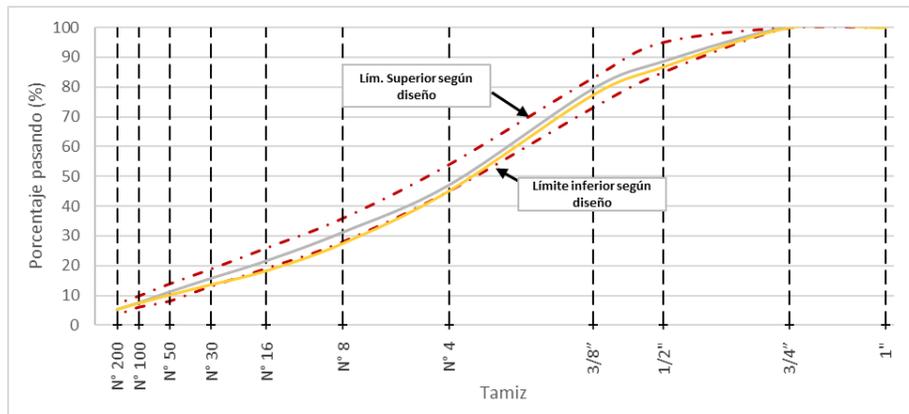
d. Plantel MECO La Marina

parte, las muestras de la planta del Contratista MECO (Figura 35d) también presentan la tendencia hacia el lado grueso de la banda granulométrica.

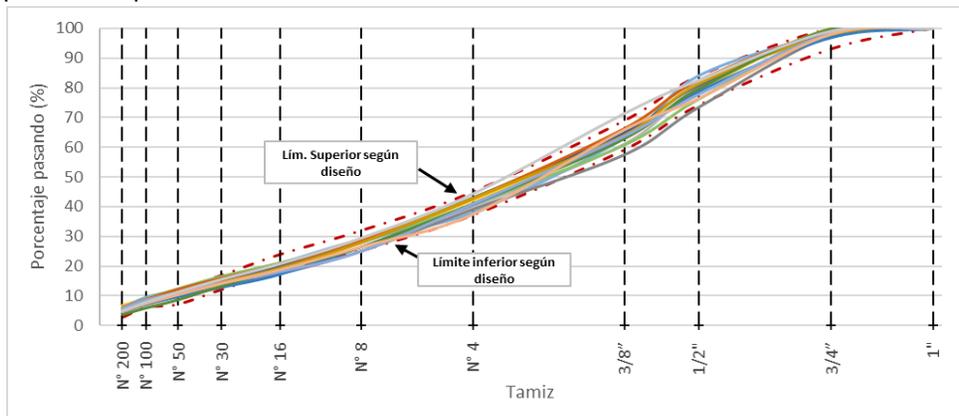
a. Platel CHEC Rama 1

Figura 36. Resumen de resultados del análisis granulométrico realizado por el LanammeUCR para las diferentes plantas de producción de las muestras con TMN de 19,0 mm.

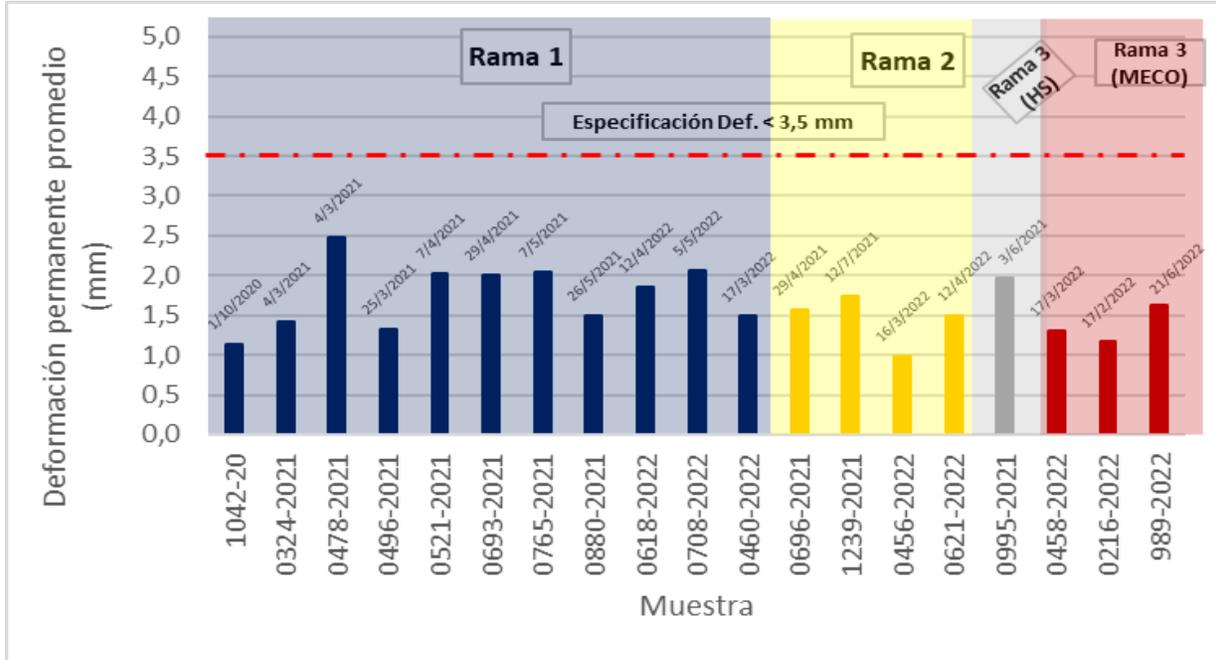
Figura 37. Resumen de resultados del ensayo APA para las muestras MAC con TMN de 19,0 mm para las muestras tomadas por el LanammeUCR en las diferentes plantas de producción.

Se puede apreciar que, para las pruebas desarrolladas, ninguna de las muestras excede el nivel de deformación establecido contractualmente, asimismo, se aprecia que los resultados evidencian que en promedio la mezcla que presenta los valores de deformación más altos corresponde a la tomada en CHEC Rama 1 con una deformación máxima de 2,5 mm, sin embargo, este valor promedio satisface la especificación contractual.

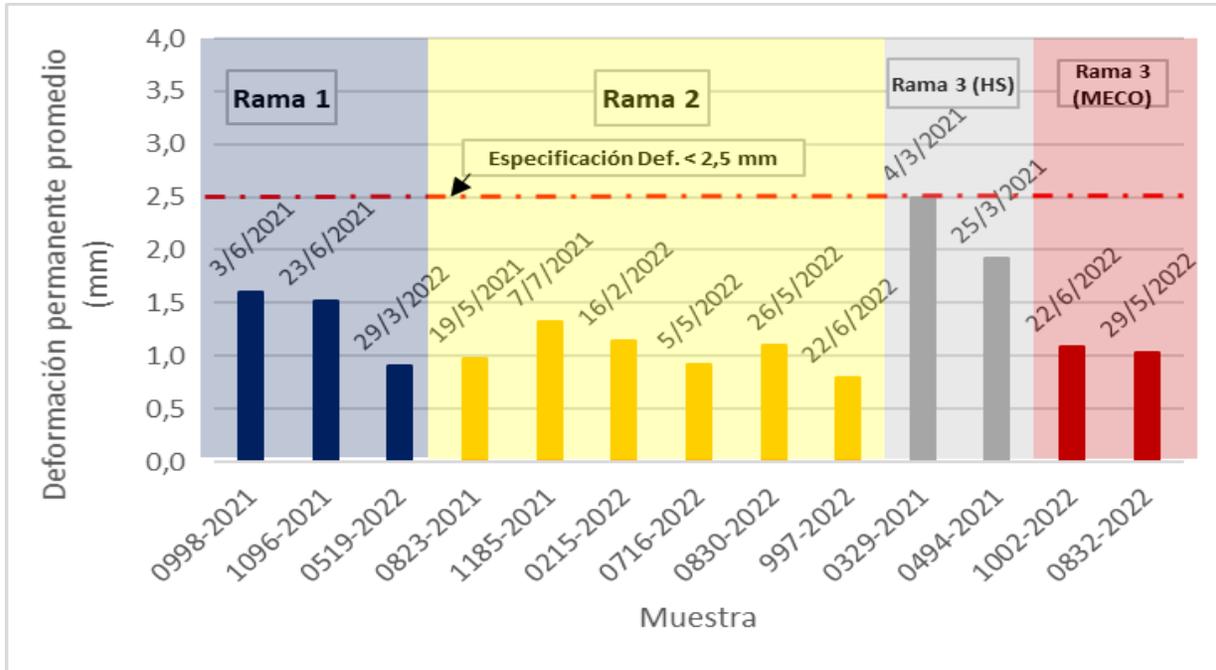
Figura 38. Resumen de resultados del ensayo APA para las muestras MAC con TMN de 12,5 mm tomadas por el LanammeUCR en las diferentes plantas de producción.

Se destaca que las muestras del plantel de CHEC Rama 2 son las que presentan una deformación promedio menor, esto se puede explicar al analizar lo indicado en el análisis sobre la tendencia al cumplimiento de la estructura granulométrica de estas muestras lo cual puede provocar una resistencia al corte adecuada en la mezcla de este plantel (factor que influye en la resistencia a este fenómeno).

Finalmente, se destaca que en promedio las muestras de TMN 19,0 mm presentaron una mayor tendencia al ahuellamiento, con una deformación promedio de 1,6 mm para todas las muestras evaluadas, mientras que, para las mezclas con TMN 12,5 mm se obtuvo una deformación promedio de 1,3 mm para los diferentes muestreos realizados.
