Informe EIC-Lanamme-INF-0107-2023

Informe de Auditoría Técnica

Evaluación de la gestión de calidad de los materiales para pavimentos utilizados en el proyecto: Rehabilitación y Ampliación de Ruta Nacional No. 32, Carretera Braulio Carrillo, Sección Intersección Ruta Nacional No. 4 (Cruce a Sarapiquí)-Limón.

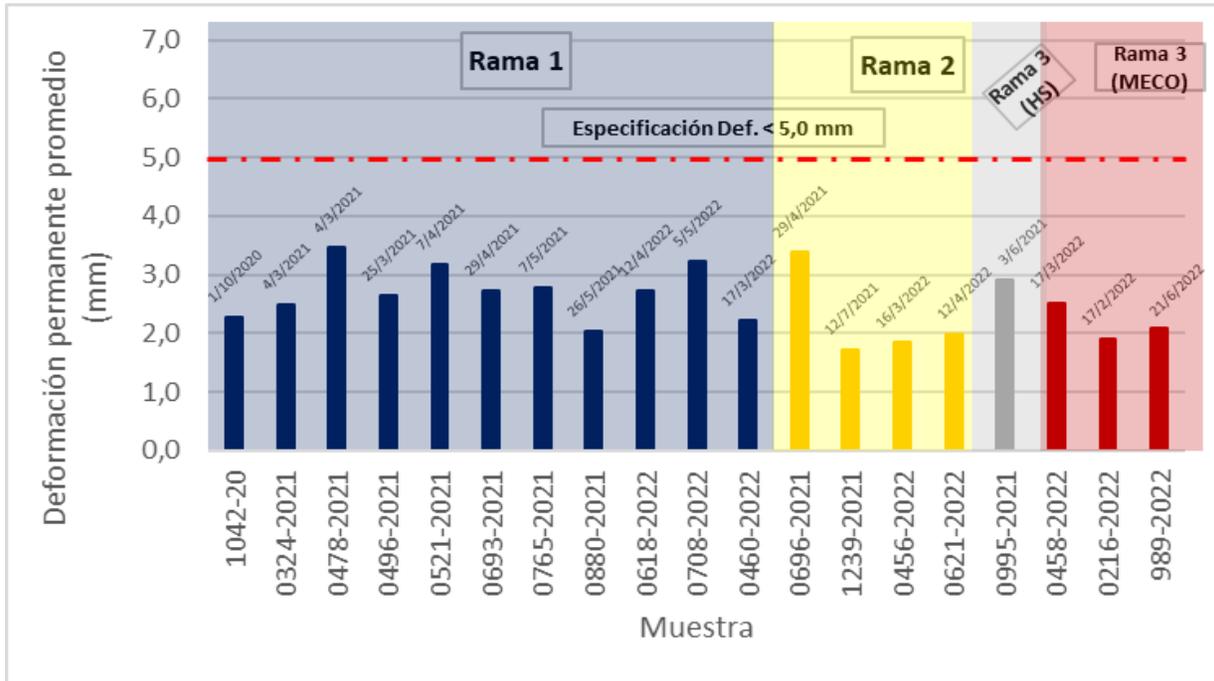
Figura 39. Resumen de resultados del ensayo Rueda de Hamburgo para las muestras MAC con TMN de 19,0 mm tomadas por el LanammeUCR en las diferentes plantas de producción.

De acuerdo con lo observado, se obtiene que para ninguna muestra se alcanza un nivel de deformación por encima de la especificación, se resalta que la deformación más alta corresponde a la muestra tomada el 04/03/2021 del plantel de CHEC Rama 1 misma que presentó el nivel de deformación más alto en la prueba de APA. Adicionalmente, se destaca que, de acuerdo con esta prueba, la mezcla que presenta mejores resultados corresponde a la tomada del plantel de CHEC Rama 2 con una deformación promedio de 1,9 mm. Asimismo, ninguna de las muestras evaluadas presentó una tendencia al daño por humedad, al no presentar punto de desnudamiento durante la ejecución de las pruebas.

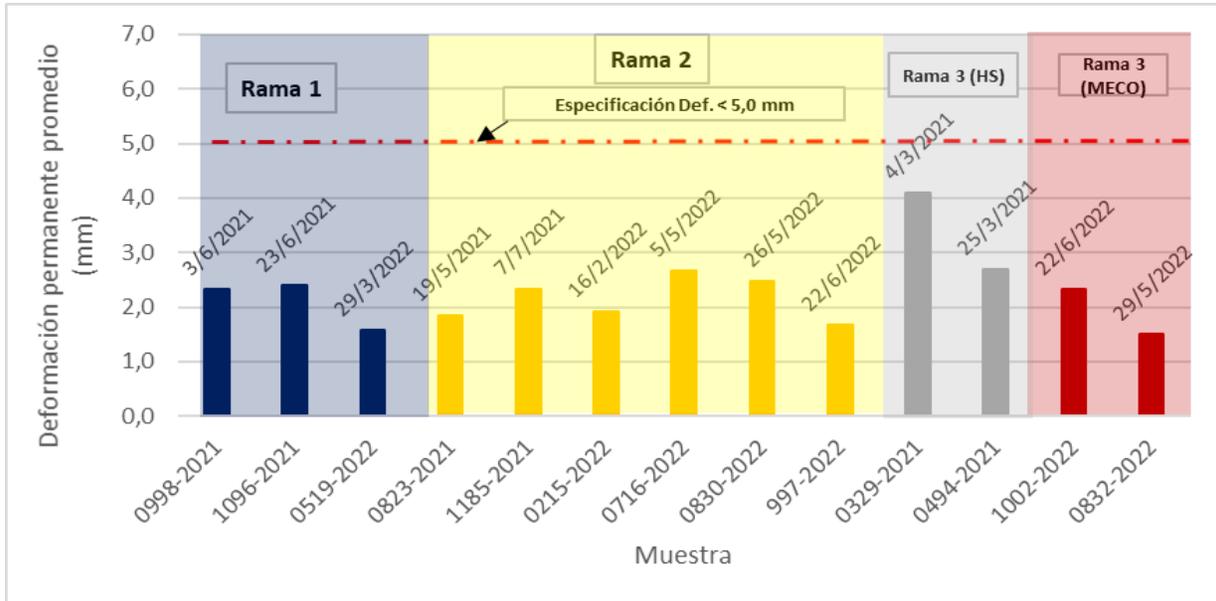
Por su parte, se muestran los resultados de las mezclas de 12,5 mm en la Figura 40. Al respecto, se debe señalar que ninguna de las muestras excede el valor de deformación máximo permitido, además, al igual que para la prueba de APA la muestra tomada en el plantel de HSolís el día 04/03/2021, es la que presenta un nivel de deformación mayor con un resultado de 4,1 mm, si bien este resultado se encuentra por debajo del límite establecido, esto evidencia una mayor susceptibilidad a la deformación para esa muestra, en comparación con los otros resultados.

Figura 40. Resumen de resultados del ensayo Rueda de Hamburgo para las muestras MAC con TMN de 12,5 mm tomadas por el LanammeUCR en las diferentes plantas de producción.

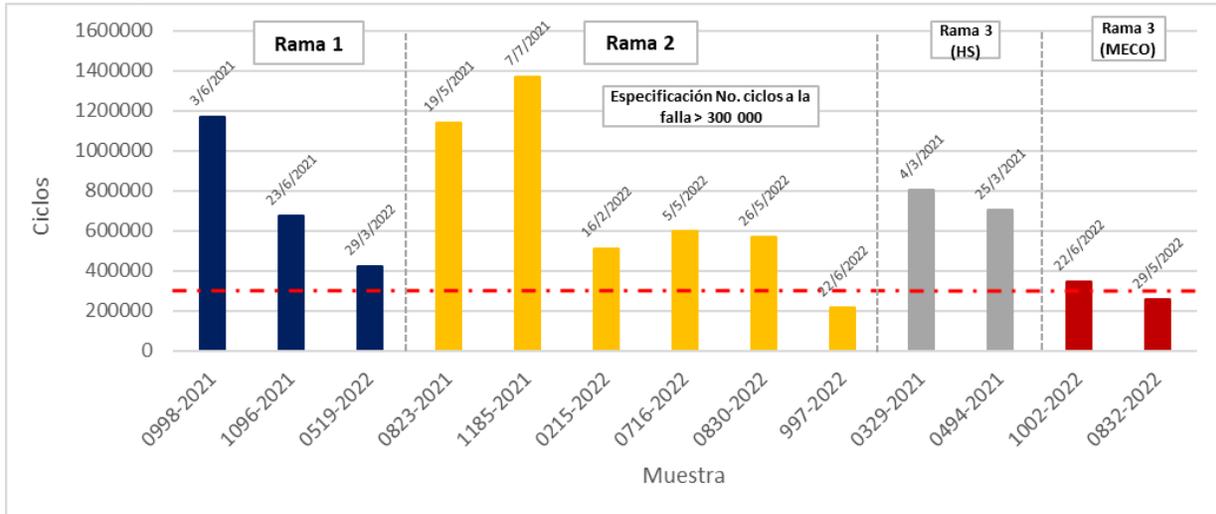
Figura 41. Resumen de resultados del ensayo de flexo tracción a un nivel de deformación de 400 E-6 mm/mm para las muestras MAC con TMN de 12,5 mm tomadas por el LanammeUCR de las diferentes plantas de producción.

Sobre estos resultados, se evidencia que para el nivel de 400 E-6 mm/mm se registraron dos muestras que presentan una cantidad de ciclos a la falla inferior al mínimo establecido, correspondientes a los muestreos realizados el 22/6/2022 en Rama 2 y el 29/5/2021 en el plantel del Contratista MECO. Se destaca, además, que para la muestra del plantel de CHEC Rama 2 no se había evidenciado el incumplimiento de los parámetros volumétricos evaluados anteriormente, sin embargo, para el parámetro VFA se obtuvo un resultado cercano al límite inferior, lo cual evidencia que la muestra presentó una cantidad de asfalto inferior a la requerida por la granulometría, lo cual pudo incidir en este resultado.

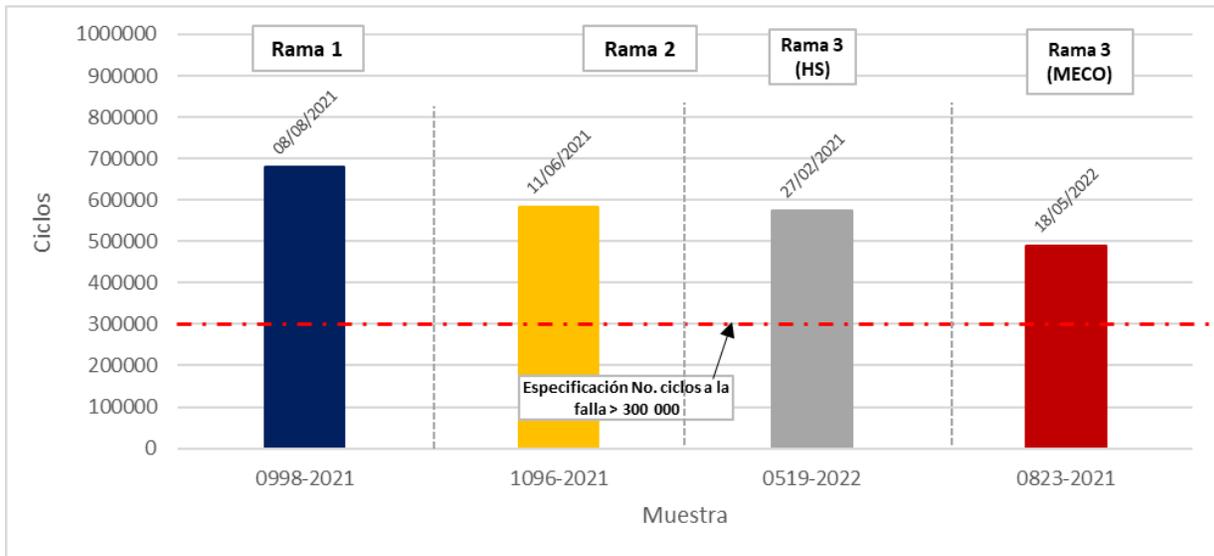
Figura 43. Resumen de resultados del ensayo de flexo tracción a un nivel de deformación de 400 E-6 mm/mm para las muestras MAC con TMN de 12,5 mm tomadas por la Supervisión de las diferentes plantas de producción.

A partir de los resultados de la Supervisión, no se identificó ninguna muestra que presentara una cantidad de repeticiones a la falla, inferior a los mínimos establecidos contractualmente para ambas deformaciones. Además, se determinó que el promedio de ciclos para el nivel de deformación de 600 E-6 mm/mm corresponde a aproximadamente 86000 repeticiones, valor que supera el requisito mínimo de 25000 repeticiones en más de 60000 ciclos. Lo cual plantea un comportamiento distinto al evidenciado en los resultados del LanammeUCR, donde las muestras presentaron un promedio de ciclos a la falla de 39630 de forma general.

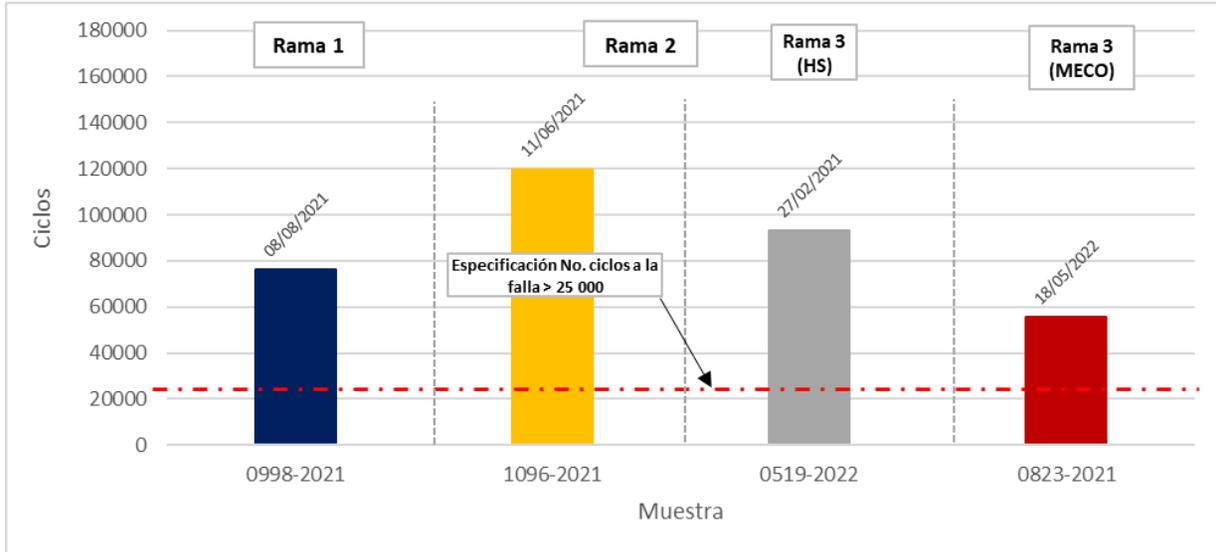
Figura 44. Resumen de resultados del ensayo de flexo tracción a un nivel de deformación de 600 E-6 mm/mm para las muestras MAC con TMN de 12,5 mm tomadas por la Supervisión de las diferentes plantas de producción.

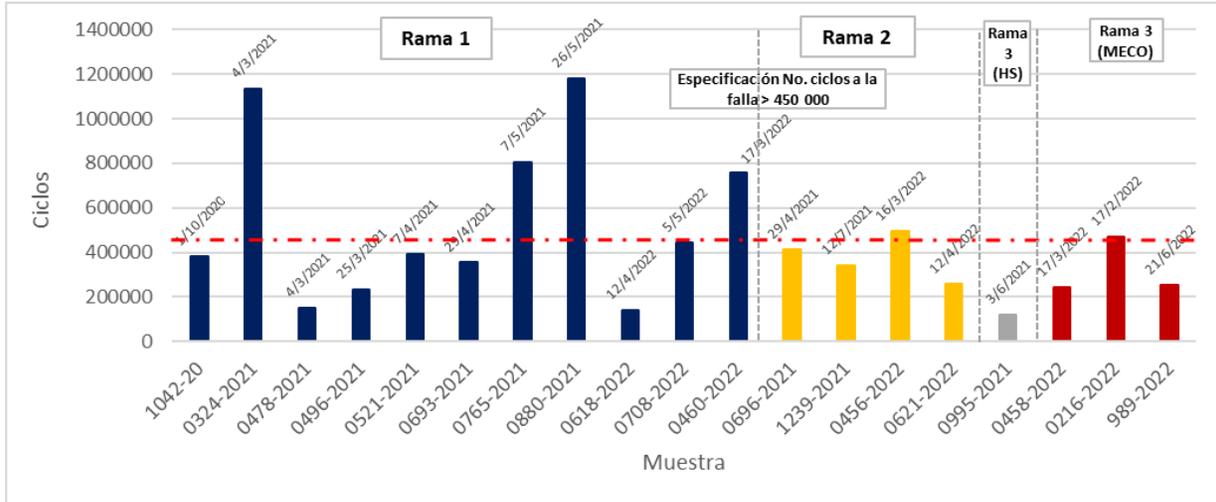
Por otro lado, en la Figura 45 y Figura 46 se presentan los resultados obtenidos por el LanammeUCR para las muestras con TMN de 19,0 en el periodo de fiscalización que abarca este informe. Se destaca que para este tipo de mezclas asfálticas el Equipo Auditor realizó 19 muestreos distribuidos entre los diferentes centros de producción. Además, se destaca que estos resultados se han remitido oportunamente como un insumo para que la Administración analice los resultados obtenidos.

Figura 45. Resumen de resultados del ensayo de flexo tracción a un nivel de deformación de 400 E-6 mm/mm para las muestras MAC con TMN de 19,0 mm tomadas por el LanammeUCR de las diferentes plantas de producción.

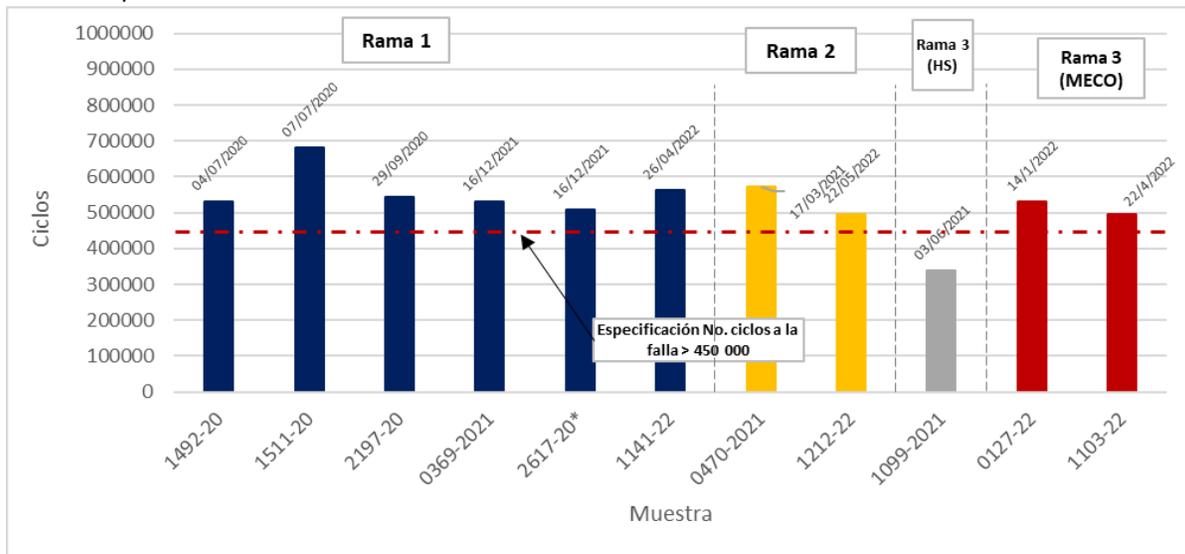
incumplimientos en la prueba, la muestra tomada por la Supervisión en el plantel del subcontratista HSolís el día 03 de junio del 2021 no satisface el requisito establecido para ninguno de los niveles de deformación con los que se ejecuta el ensayo. Lo cual evidencia que existe un comportamiento distinto entre lo evaluado por la Supervisión y lo evaluado por el LanammeUCR para las mezclas de 19 mm, donde se identifican una mayor cantidad de incumplimientos en los muestreos realizados por el LanammeUCR.

Figura 47. Resumen de resultados del ensayo de flexo tracción a un nivel de deformación de 400 E-6 mm/mm para las muestras MAC con TMN de 19,0 mm tomadas por la Supervisión de las diferentes plantas de producción.

*No existe claridad en la fecha de obtención de la muestra 2617-20

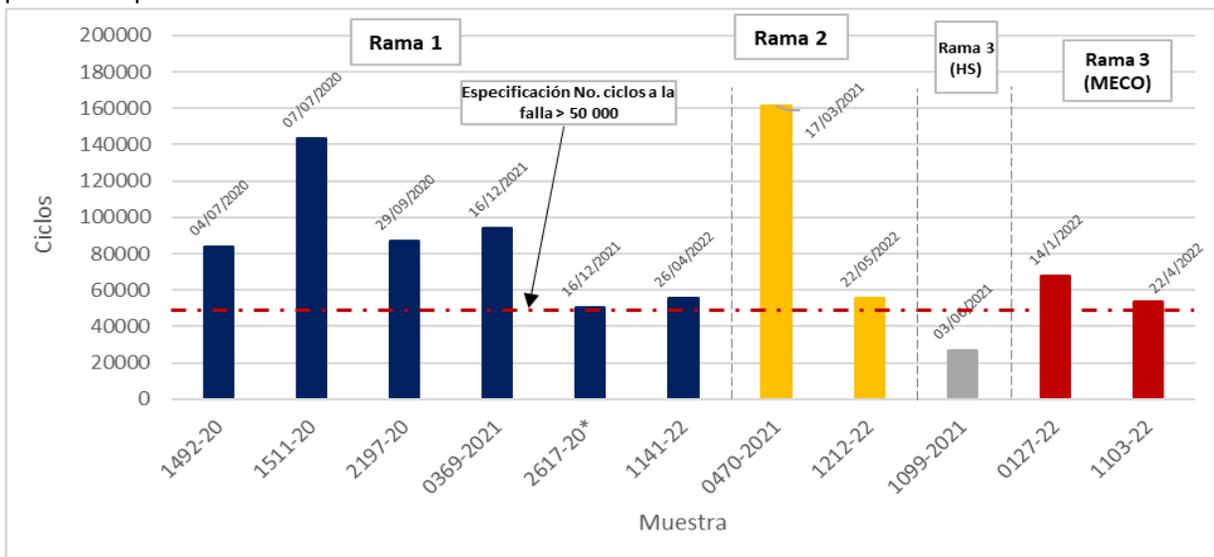
Figura 48. Resumen de resultados del ensayo de flexo tracción a un nivel de deformación de 600 E-6 mm/mm para las muestras MAC con TMN de 19,0 mm tomadas por la Supervisión de las diferentes plantas de producción.

Asimismo, se destaca que, con base en la información suministrada por la UE32 mediante el oficio UE-DRA-RN32-009-2022-2205 (179) con fecha del 16 de diciembre del 2022, se identificó que existe una No Conformidad relacionada con el ensayo de fatiga precisamente por el incumplimiento para la muestra 1099-2021 del plantel de HSolís. Adicionalmente, se destaca que en la información suministrada por el Gestor del Proyecto en el documento CSRN32-1229-2022 se establece que la muestra 2617-20 fue tomada el 16 de diciembre del 2021 al igual que la muestra 0369-2021, no obstante, al revisar los informes de resultados no hay claridad sobre la fecha de muestreo de estos materiales.

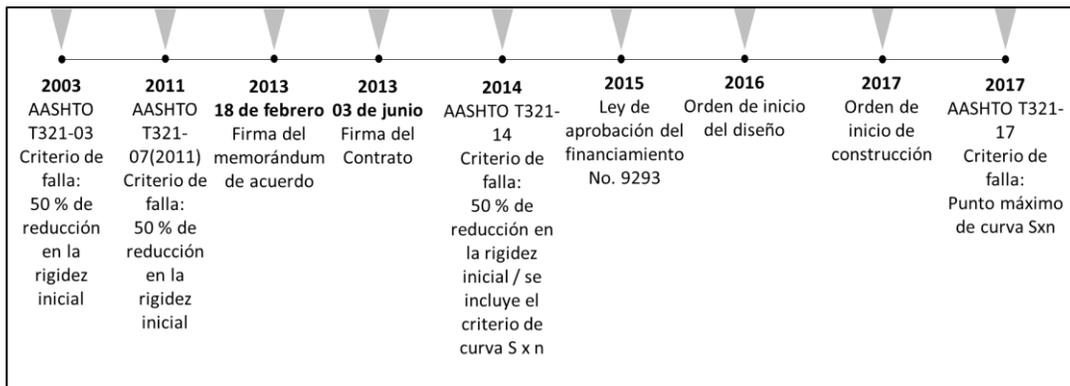
Así las cosas, tal y como se aprecia en la Figura 49, la versión vigente para la fecha de firma del contrato que rige el proyecto corresponde a la que considera el criterio del 50% de la rigidez inicial, lo cual puede explicar las diferencias de resultados entre el LanammeUCR y la Supervisión.

Figura 49. Línea de tiempo para las versiones de la norma AASHTO T321.

En virtud de lo anterior, el Equipo Auditor considera que el criterio de falla asociado al 50% de la rigidez inicial es el que debe utilizarse para la ejecución de los ensayos de fatiga en el proyecto de rehabilitación y ampliación de la ruta nacional 32.
