Informe en final EIC-Lanamme-INF-1764-2022

Informe de Auditoría Técnica

Seguimiento a la evaluación de la calidad de los materiales y de los procesos constructivos del proyecto: Ampliación y rehabilitación de la Ruta Nacional N°1, Carretera Interamericana Norte, sección: Limonal – Cañas

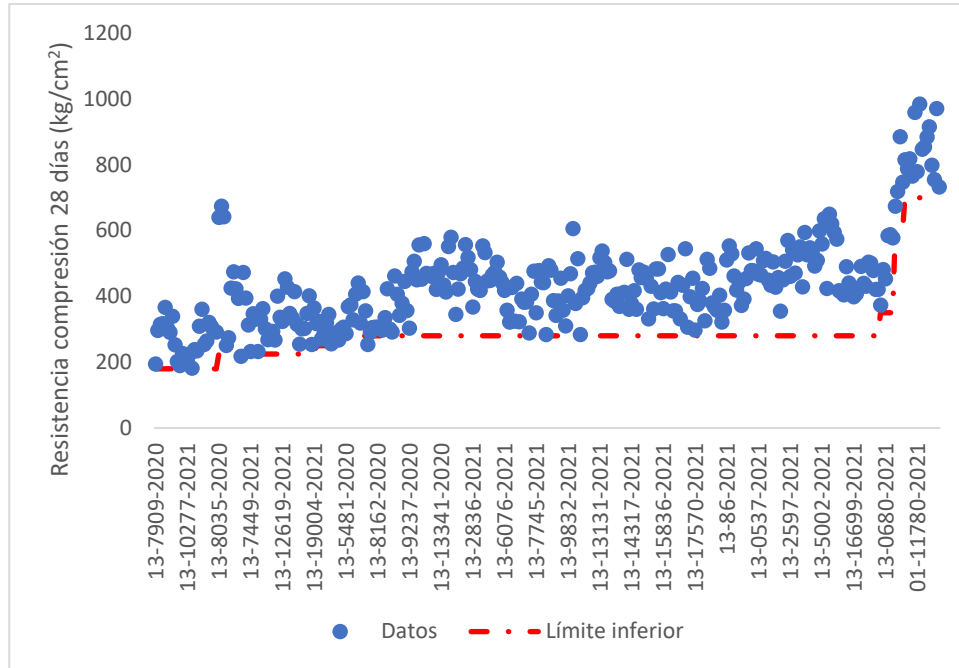
Figura 2. Resultados obtenidos por la Verificación para la resistencia a la compresión del concreto estructural colocado en el proyecto

Los resultados obtenidos por la Verificación muestran una tendencia a encontrarse dentro de los parámetros contractuales, sin embargo, los elementos listados en la Tabla 2 no alcanzaron la resistencia requerida contractualmente, siendo menor a la especificada.

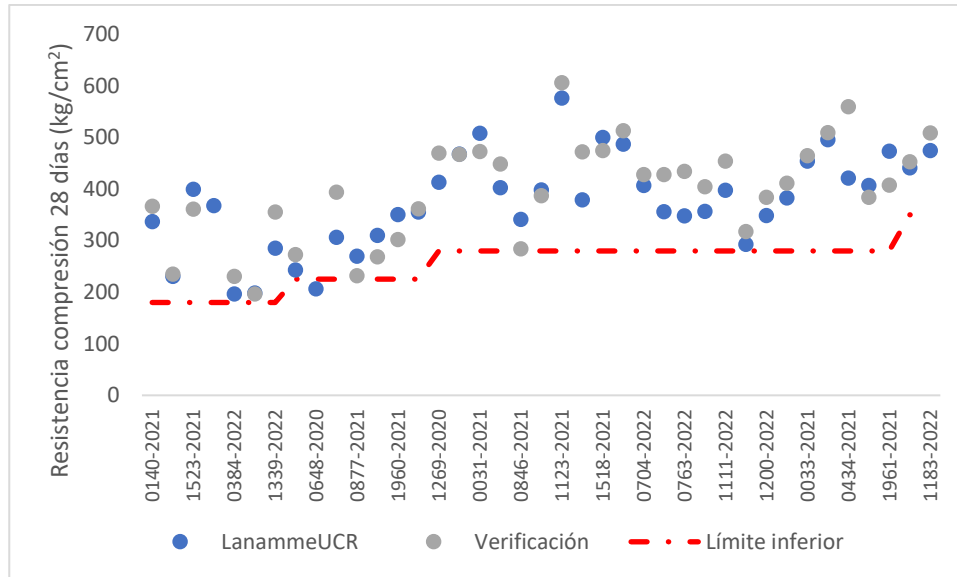
Figura 5. Resultados obtenidos por el LanammeUCR para la resistencia a la compresión del concreto estructural colocado en el proyecto

Como se observa en la Figura 5, los resultados obtenidos por el LanammeUCR muestran un patrón similar a los obtenidos por la Verificación.

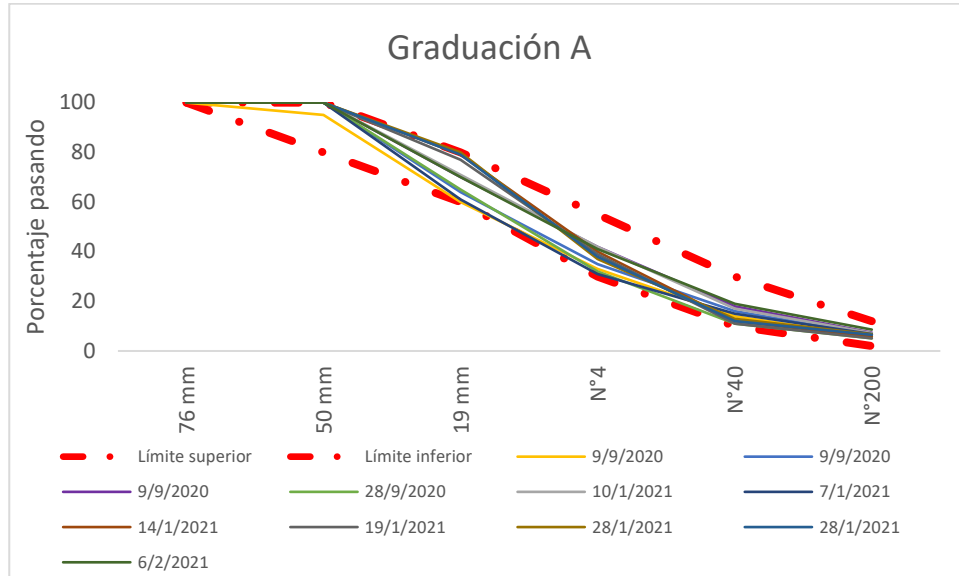
Figura 6. Resultados obtenidos por la el Laboratorio de verificación de calidad, para la granulometría de la subbase colocada en el proyecto. Graduación A

Todos los resultados obtenidos por la Verificación para la granulometría (ver Figura 6 y Figura 7), límite líquido (ver Figura 8) e índice de plasticidad (ver Figura 9) de la subbase colocada en el proyecto se encuentran dentro de los parámetros contractuales.

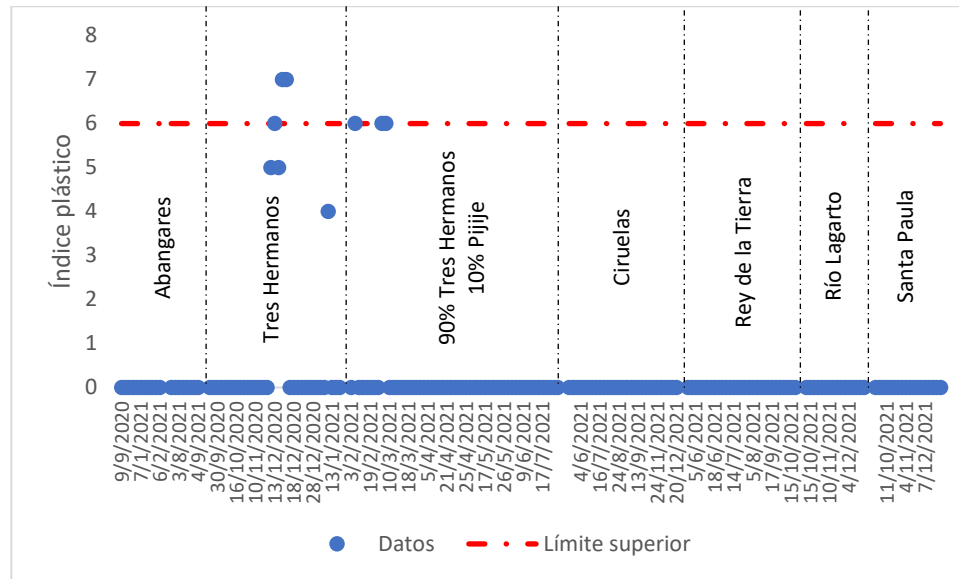
Figura 9. Resultados obtenidos por la Verificación para el índice plástico de la subbase colocada en el proyecto²

² El índice plástico puede ser aceptado hasta un 7% si el porcentaje pasando el tamiz #40 es inferior a 15%. En el caso de las muestras con fuente Tres Hermanos con un índice de plasticidad de 7% (15/12/2020 y 16/12/2020), el porcentaje pasando el tamiz #40 es de 10% en ambos casos.

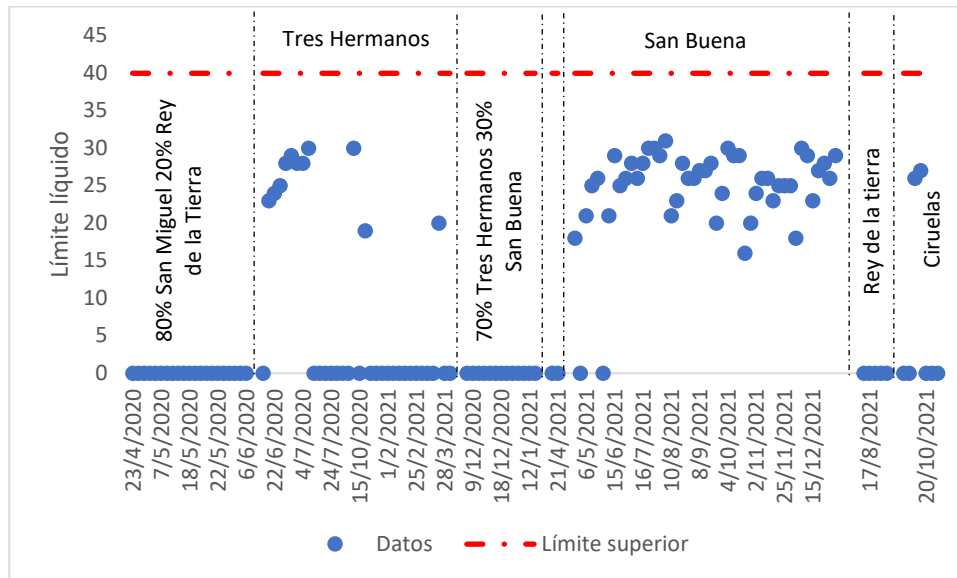
Figura 10. Resultados obtenidos por la Verificación para el límite líquido de la base granular a estabilizar

Según los resultados de la Verificación, las muestras tomadas los días 15, 27 y 29 de diciembre de 2021 (fuente: San Buena) tienen un índice de plasticidad por fuera de los parámetros contractuales (ver Figura 11). Todos los demás resultados obtenidos por la Verificación se encuentran dentro de los límites contractuales (ver Figura 10 y Figura 11).

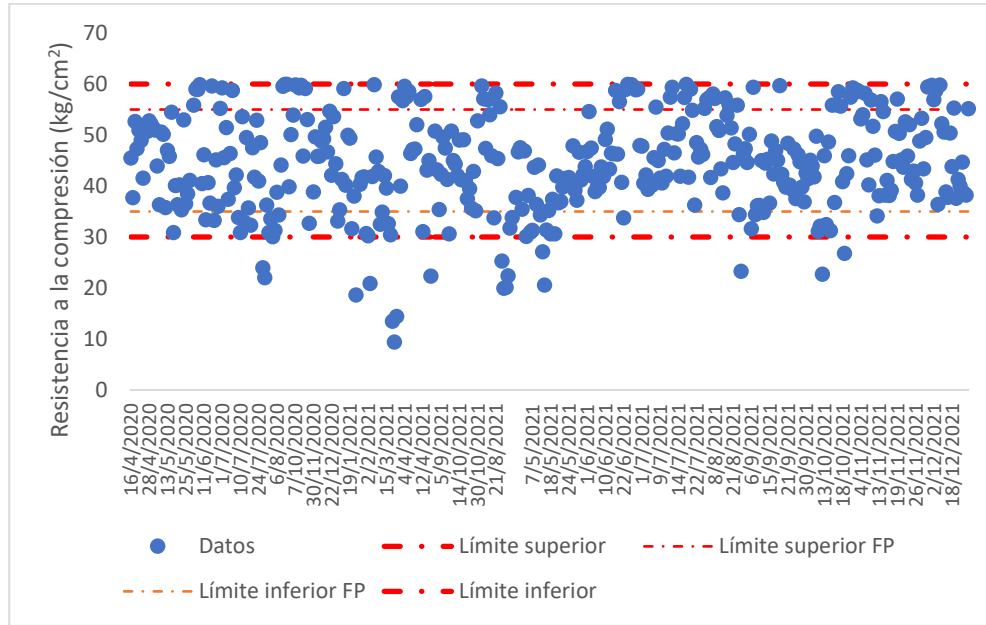
Figura 12. Resultados obtenidos por la Verificación para la resistencia a la compresión inconfiada de la base estabilizada

En la Tabla 3, se exponen los tramos donde las muestras tomadas por la Verificación tienen una resistencia a la compresión inconfiada a 7 días por fuera de los límites contractuales (30 – 60 kg/cm²). Adicionalmente, se indica el proceso de subsanación realizado para cada uno de estos tramos, según lo indicado por la Supervisión en el oficio CR1-DI-0843-2022.

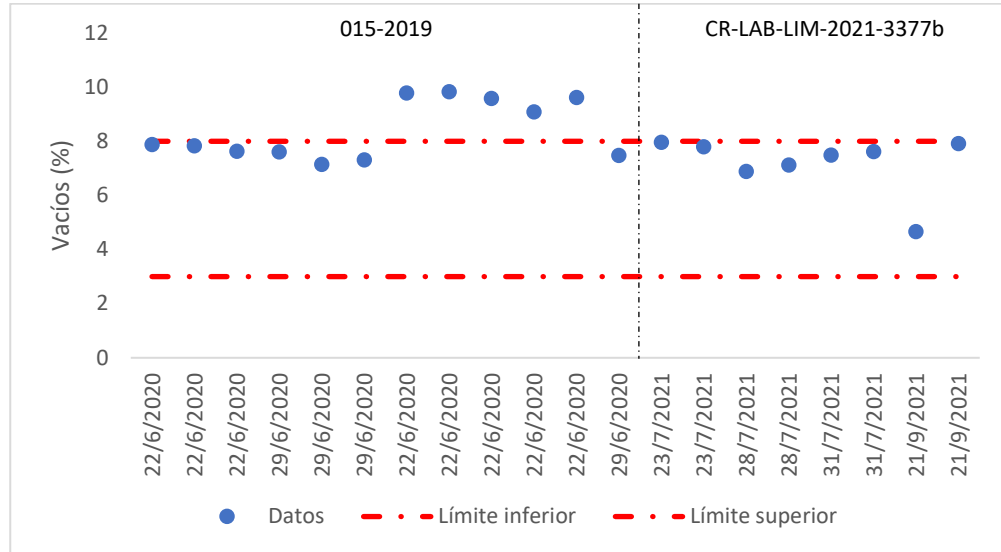
Figura 24. Resultados obtenidos por la Verificación para los vacíos en núcleos de la mezcla asfáltica TMN 12,5 mm.

En cuanto a los vacíos en núcleos de la mezcla asfáltica TMN 12,5 mm, se identificaron algunos incumplimientos para la mezcla asfáltica colocada en junio de 2020 (ver Figura 24). Al determinar el factor de pago según la sección 107.05 del Cartel de Licitación, se determinó que el lote de junio de 2020 cae en la zona de rechazo. Una cantidad alta de vacíos puede generar que la mezcla sea más susceptible al desnudamiento ya que, permite el ingreso de agua con mayor facilidad. No se tiene conocimiento de las acciones tomadas por parte de la Unidad Ejecutora, con respecto a estos incumplimientos.

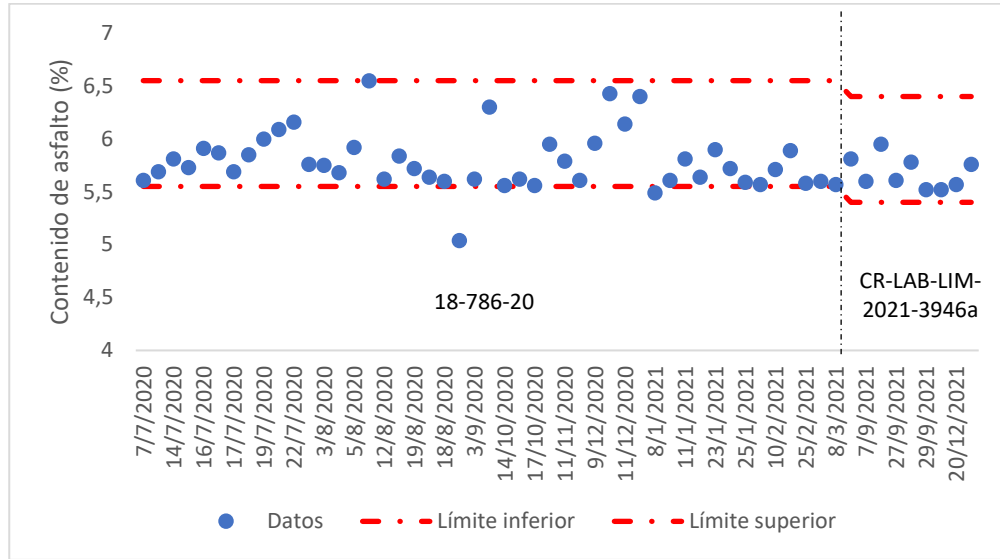
Figura 27. Resultados obtenidos por la Verificación para el contenido de asfalto de la mezcla asfáltica TMN 19 mm

Se identificaron algunos incumplimientos en el contenido de asfalto, vacíos, VFA y granulometría de las muestras tomadas por la Verificación para la mezcla asfáltica con tamaño máximo nominal de 19 mm con diseño 18-786-20 (ver Figura 27, Figura 28, Figura 30 y Figura 32). Por su parte, las muestras tomadas por la Verificación para la mezcla asfáltica TMN 19 mm con diseño CR-LAB-LIM-2021-3946a muestran una tendencia a encontrarse dentro de los parámetros contractuales y lo establecido en el diseño correspondiente (ver Figura 25, Figura 26, Figura 27, Figura 28, Figura 29, Figura 30, Figura 31, Figura 32 y Figura 33).

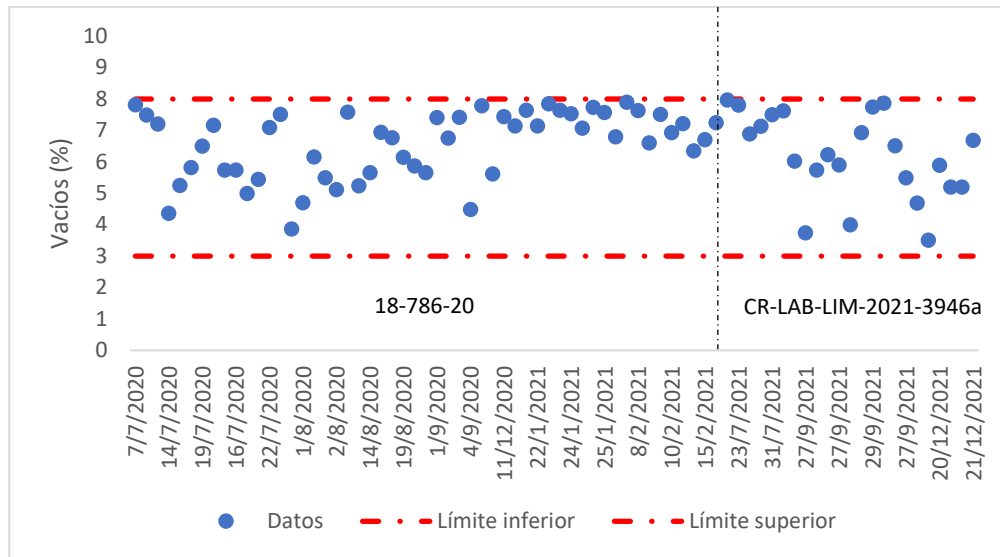
Figura 34. Resultados obtenidos por la Verificación para los vacíos en núcleos de la mezcla asfáltica TMN 19 mm

Los vacíos de los núcleos extraídos por la Verificación para la mezcla asfáltica TMN 19 mm muestran una tendencia a encontrarse dentro de los parámetros contractuales (ver Figura 34).

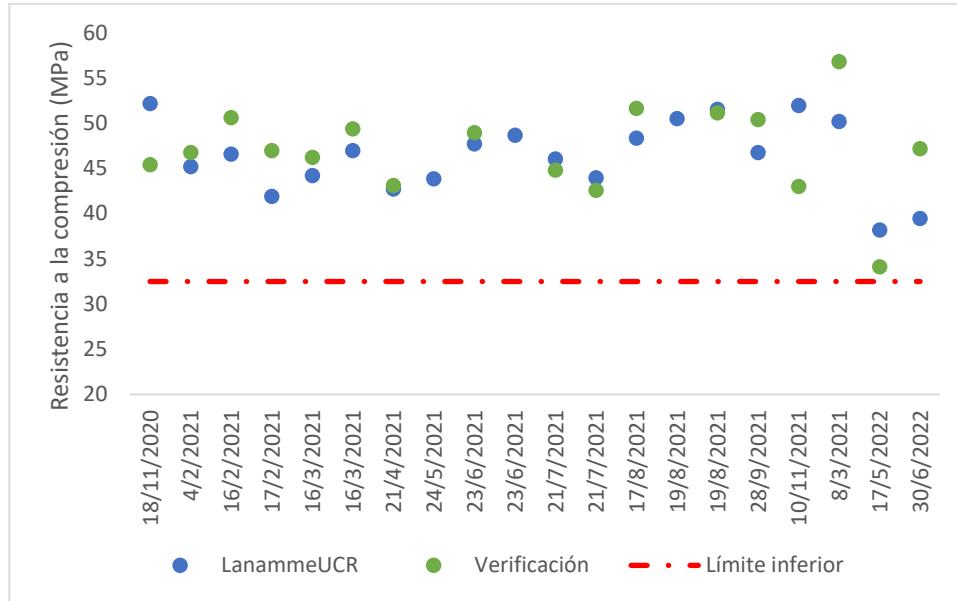
Figura 38. Comparación entre la resistencia a la compresión a 28 días de las muestras de pavimento de concreto hidráulico realizados por el LanammeUCR y la Verificación

En la Figura 38 y Figura 39, se muestran los resultados obtenidos por el LanammeUCR para la resistencia a la compresión y a la flexotracción a 28 días, respectivamente. Los muestreos de pavimento de concreto hidráulico realizados por el LanammeUCR muestran una tendencia a encontrarse por encima del límite mínimo contractual.

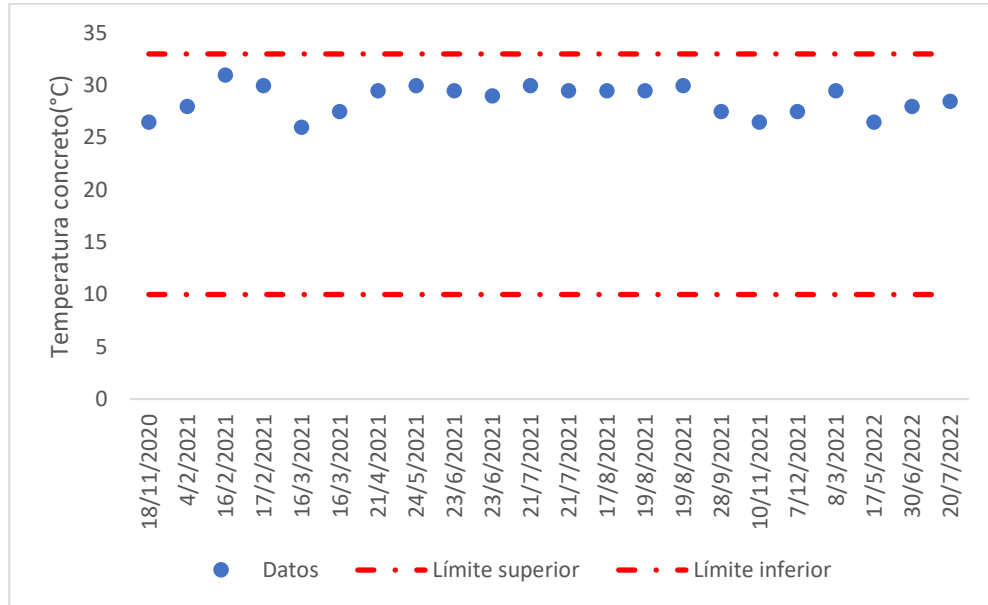
Figura 40. Temperatura de colocación de los muestreos de pavimento de concreto hidráulico realizados por el LanammeUCR

Al igual que los resultados de la Verificación, la temperatura de colocación del concreto de los muestreos realizados por el LanammeUCR se encuentra dentro de los parámetros contractuales (ver Figura 40).

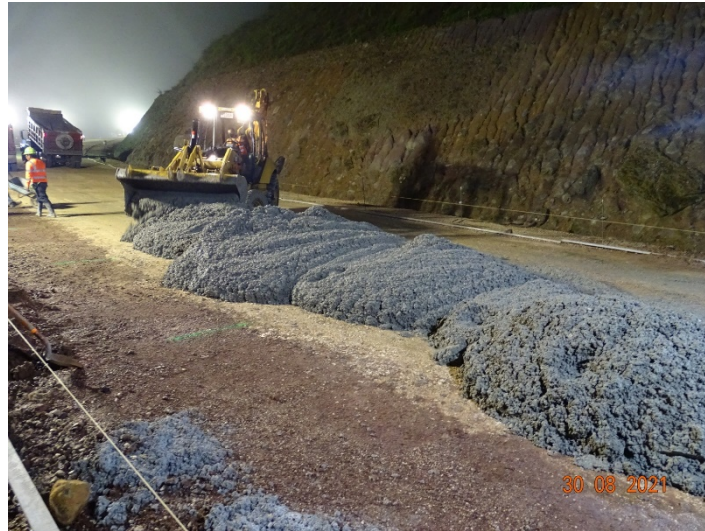
Durante la visita realizada el día 30 de agosto de 2021, se observó que no se estaba humedeciendo la superficie previa a la colocación del concreto para pavimento (ver Figura 41), contrario a lo establecido en la sección 501.4.5 de la Orden de modificación N°3:

Esta situación fue alertada a la Supervisión en la reunión celebrada el 11 de octubre de 2021.

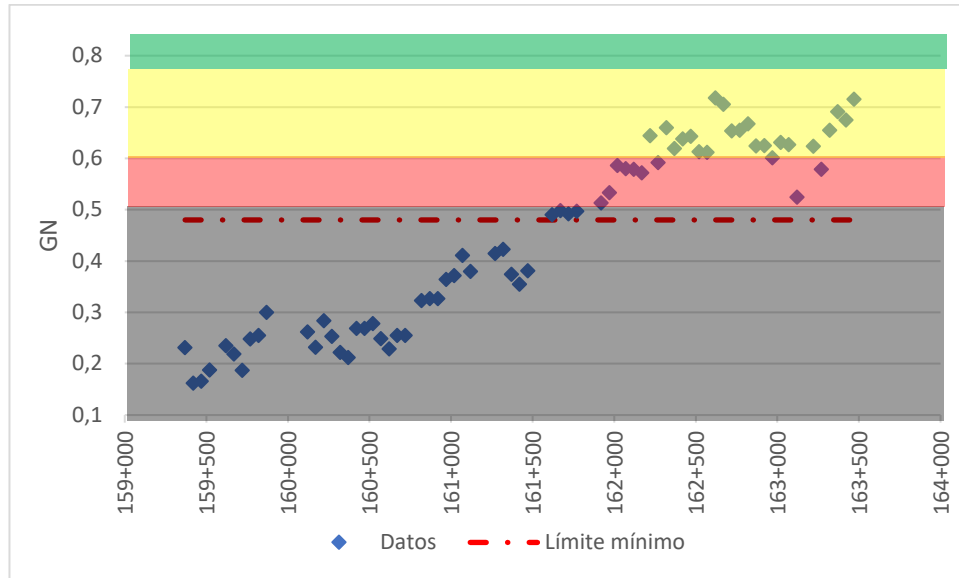
mínimo recomendado por la norma de ensayo (ver Figura 47).Figura 44. Resultados del agarre superficial medidos en el carril externo sentido Limonal – Cañas. Estacionamientos: 159+370 - 163+610

En la Figura 46 y Figura 47, presentadas previamente, se señala con cuadros de colores (según la clasificación mostrada en la Figura 48) la condición de la superficie para cada tramo evaluado. De los tramos evaluados en el carril externo, el 56% tiene una condición de agarre superficial mala, 13% una condición regular y 31% una condición buena (ver Figura 46). Por su parte, el 30% de los tramos evaluados en el carril interno tienen una condición mala, 31% una condición regular y 39% una condición buena (ver Figura 47).

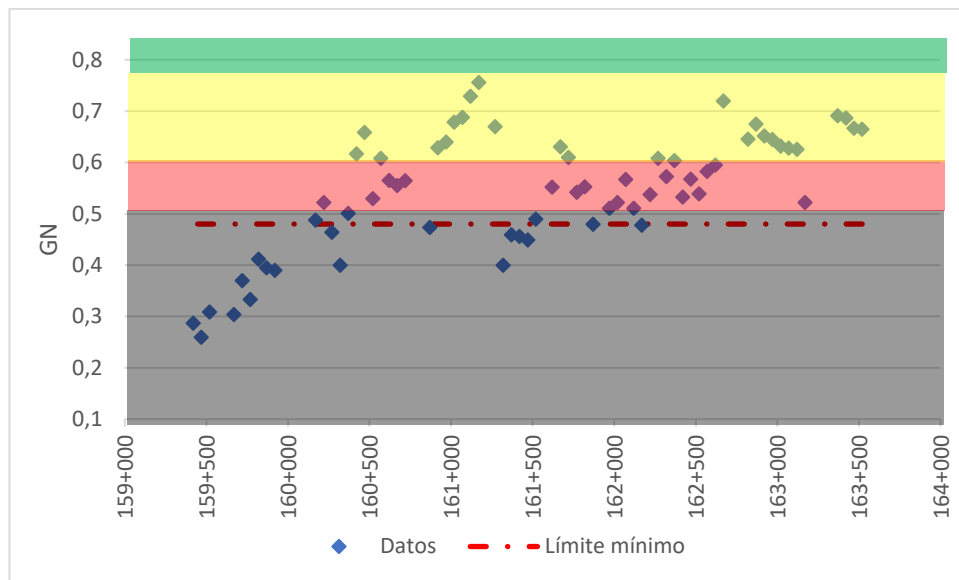
Figura 45. Resultados del agarre superficial medidos en el carril interno sentido Limonal – Cañas. Estacionamientos: 159+370 - 163+610

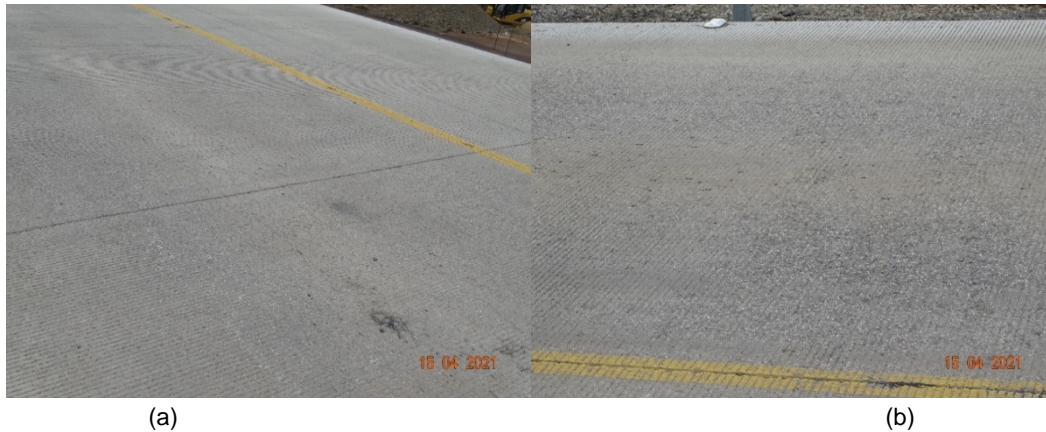
Durante la visita realizada el 15 de abril de 2021, se observó un desgaste prematuro en la superficie de ruedo en las cercanías de los reductores de velocidad colocados en el proyecto como parte del manejo temporal de tránsito (ver Figura 49). Adicionalmente, se observó que, producto del desgaste en estas zonas puntuales, los agregados finos de origen calcáreo quedaron expuestos (ver Figura 50). Los agregados calizos se caracterizan por ser pulimentables y generan una superficie de ruedo muy deslizante.

Figura 48. Agregado calizo expuesto en algunas losas en las cercanías de los reductores de velocidad colocados. Estacionamientos: (a) 161+000 (b) 161+300. Fecha de las fotografías: 15/04/2021

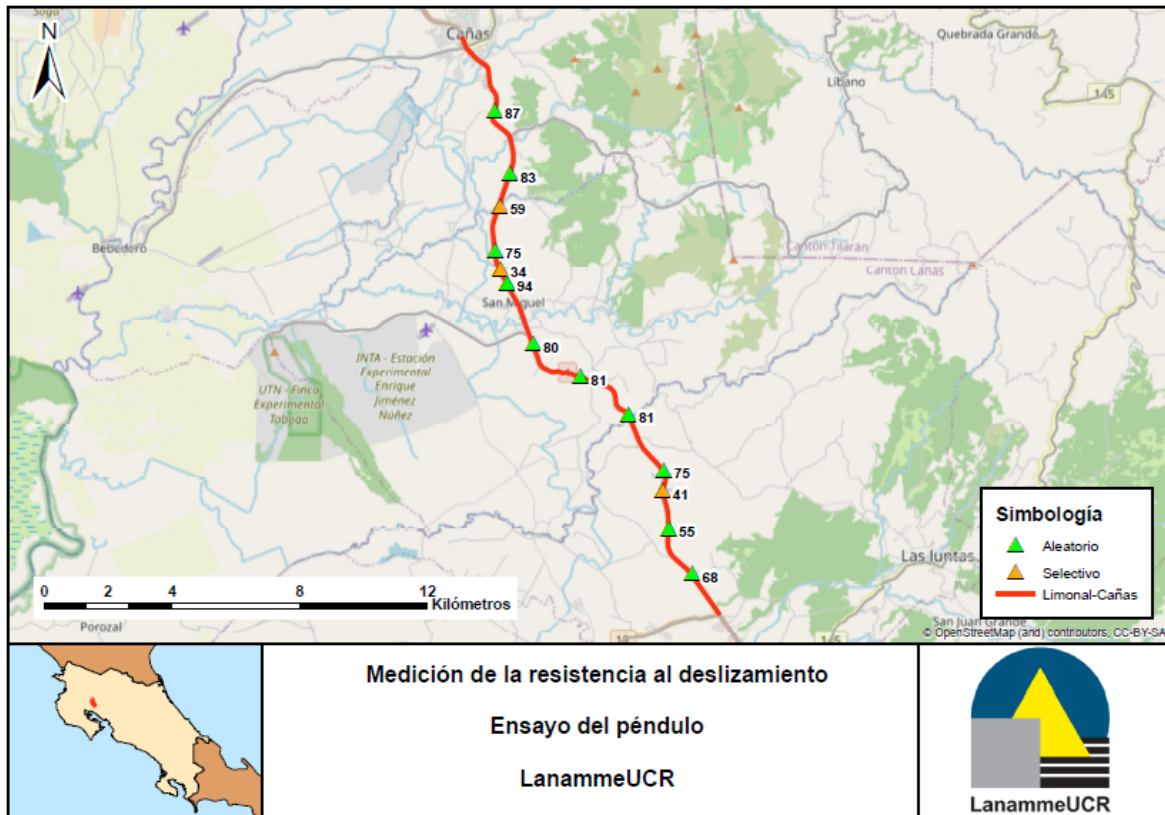
Figura 49. Distribución espacial del valor del ensayo del péndulo para las mediciones realizadas

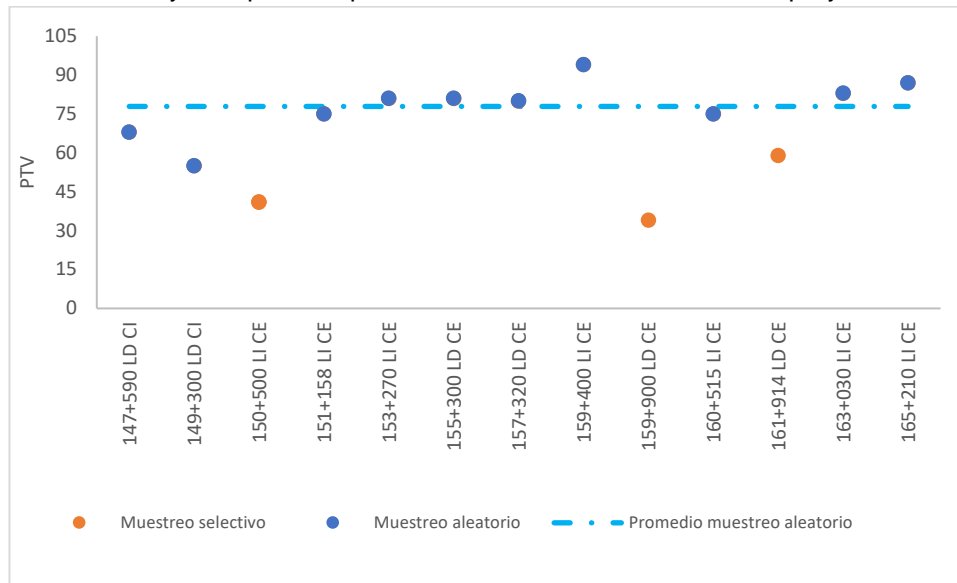
Como se puede observar en la Figura 52, el valor del ensayo del péndulo (PTV) obtenido en los tramos con condiciones adversas (muestreo selectivo) es inferior al promedio del PTV obtenido en las mediciones realizadas de manera aleatoria. Este resultado sugiere que el desgaste prematuro identificado perjudica la resistencia al deslizamiento del pavimento y compromete la seguridad vial de los usuarios de la vía.

Lo expuesto por la Supervisión es compartido por el Equipo Auditor, ya que se considera que la presencia de los reductores de velocidad ocasionó un desgaste prematuro del pavimento en estos sectores y es precisamente lo que se buscaba evidenciar con este ensayo. Por lo que, se considera que esta condición representa un deterioro prematuro que debe ser atendido previo a la apertura del proyecto, pues compromete la seguridad de los usuarios.

Figura 50. Valor del ensayo del péndulo para las mediciones realizadas en el proyecto

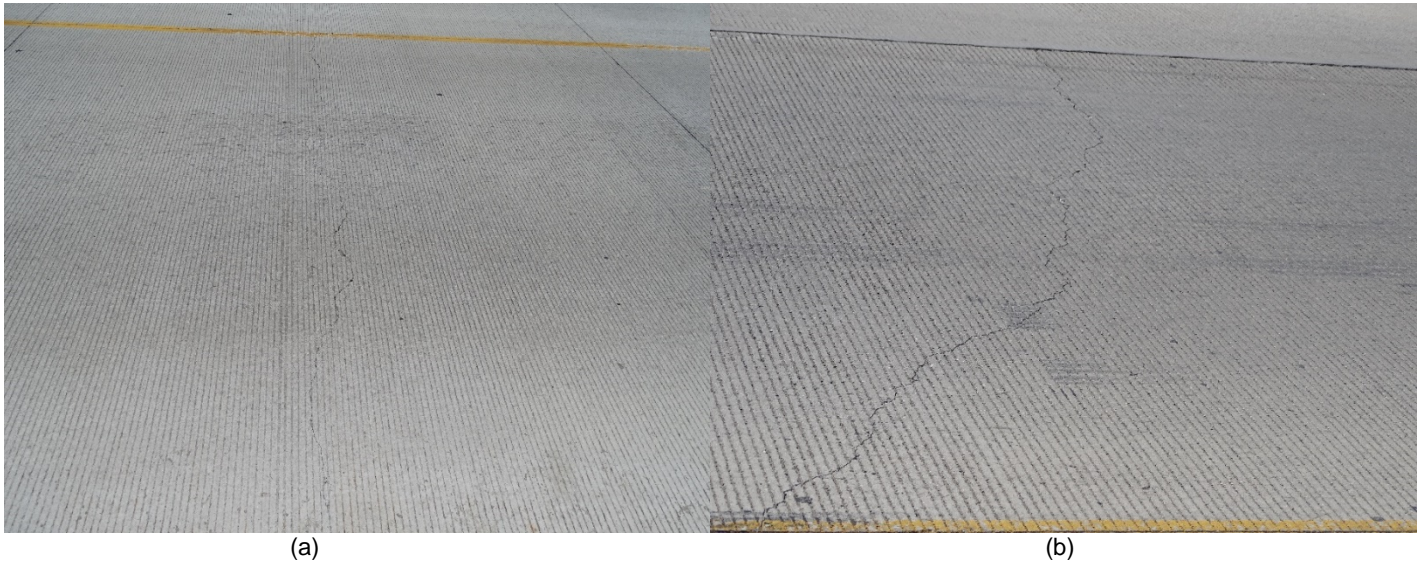
Figura 53. Agrietamiento lineal. Estacionamientos: (a)146+800, carril interno y externo, lado izquierdo (b) 162+996, carril externo, lado derecho. Fecha de las fotografías: 19/04/2022

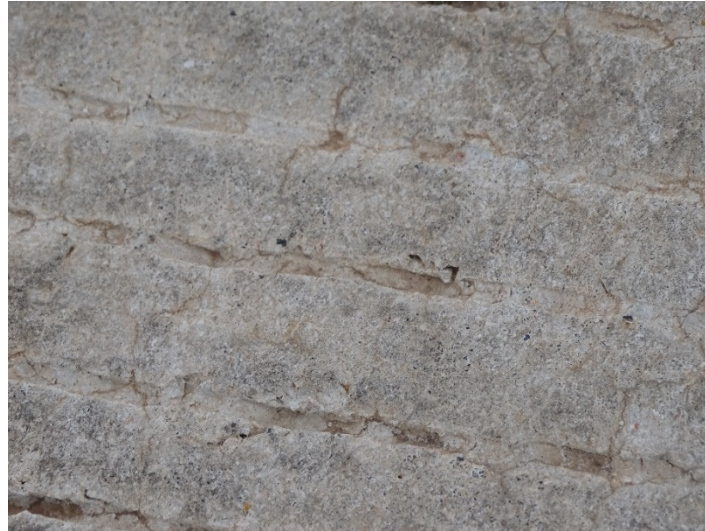
Figura 57. Agrietamiento por contracción. Estacionamiento: 149+800 – 149+828, carril interno y externo, lado derecho. Fecha de la fotografía: 19/04/2022

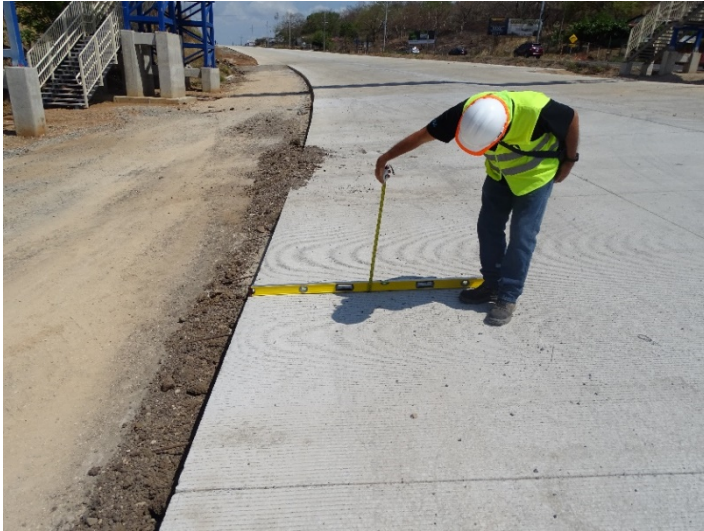
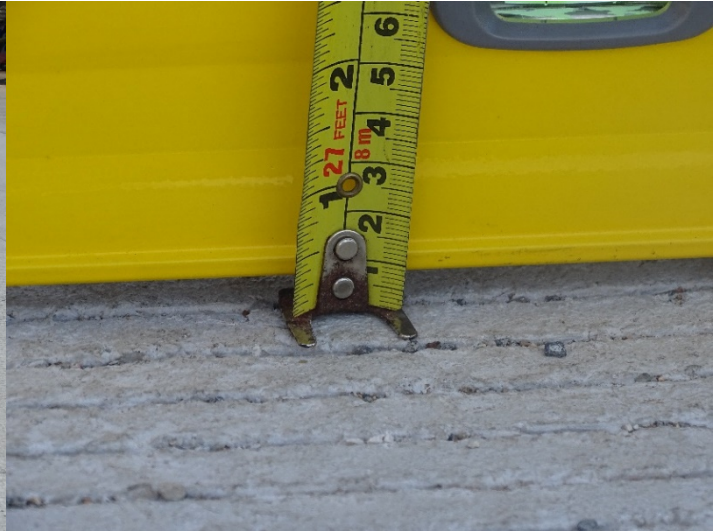
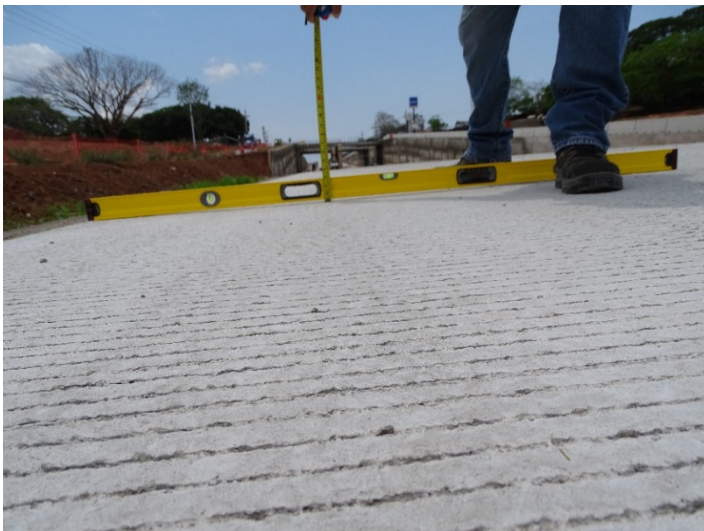
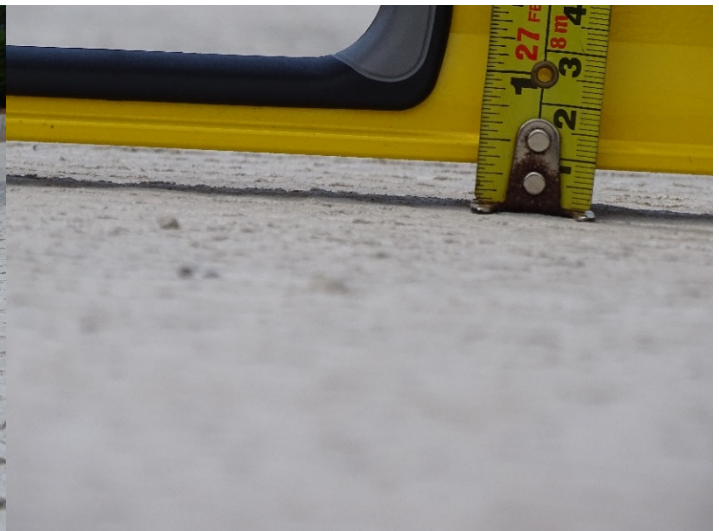
Figura 59. Desnivel de hasta 1 cm. Estacionamientos: (a) 164+200, carril externo, lado izquierdo (b) 146+228, carril externo, lado derecho. Fecha de las fotografías: 19/04/2022

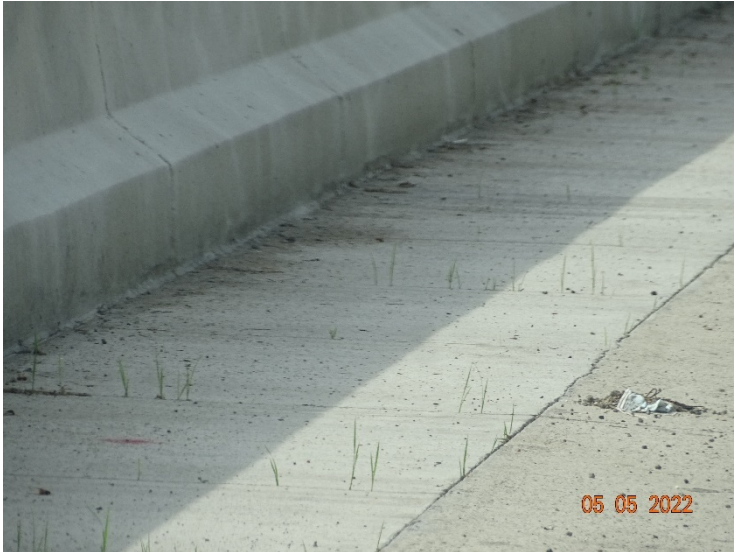
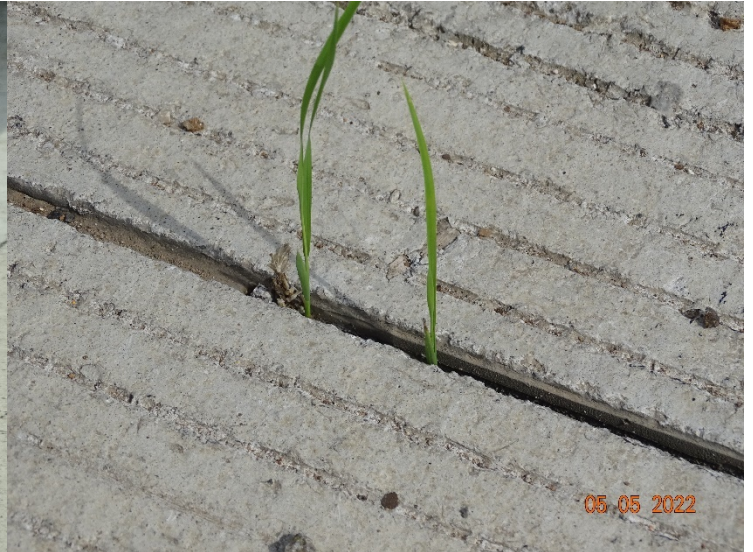
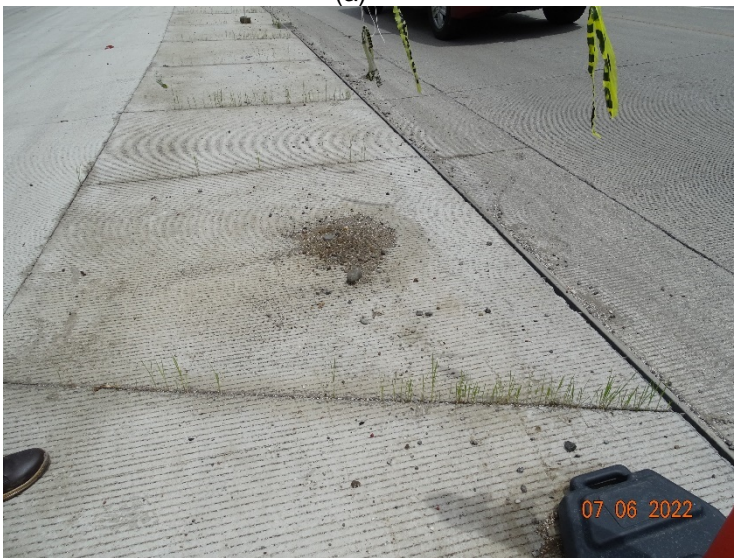
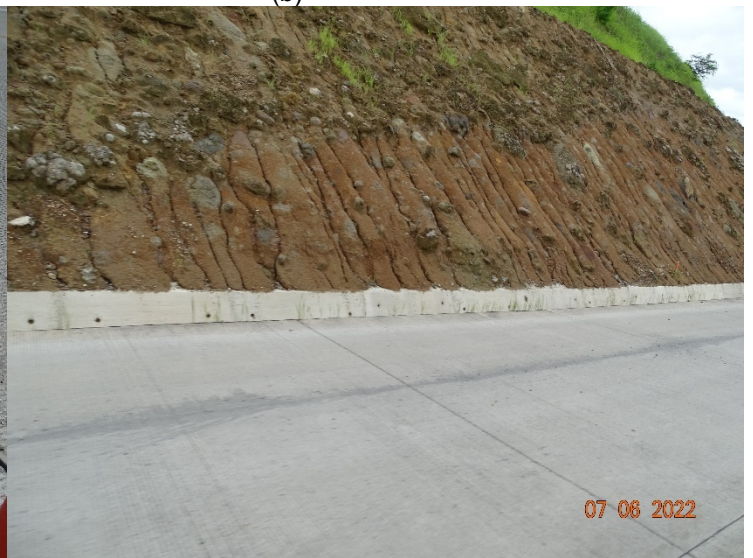
Figura 60. Crecimiento de vegetación en las juntas por falta de sellado. Estacionamiento: (a) 149+000 (b) 149+000 (c) 150+550 (d) 153+800

- Se están realizando procedimientos de reparación para las losas de pavimento rígido con deterioros.
- Se instruyó al Contratista a instalar el sello de juntas en todas aquellas secciones de la losa de pavimento construida que aún no se ha colocado el sello, donde evidentemente hay vegetación presente y filtración de aguas por las juntas del pavimento sin sello productos de las lluvias.
- Se instruyó al Contratista a tapar todas aquellas perforaciones de extracción de núcleos que no habían sido rellenadas.

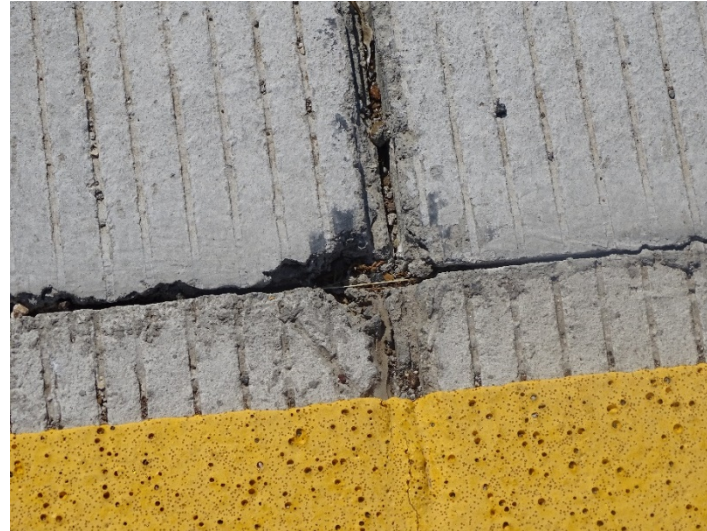
Figura 61. Fractura de esquina. Estacionamiento: 163+012, carril interno, lado izquierdo. Fecha de la fotografía: 19/04/2022

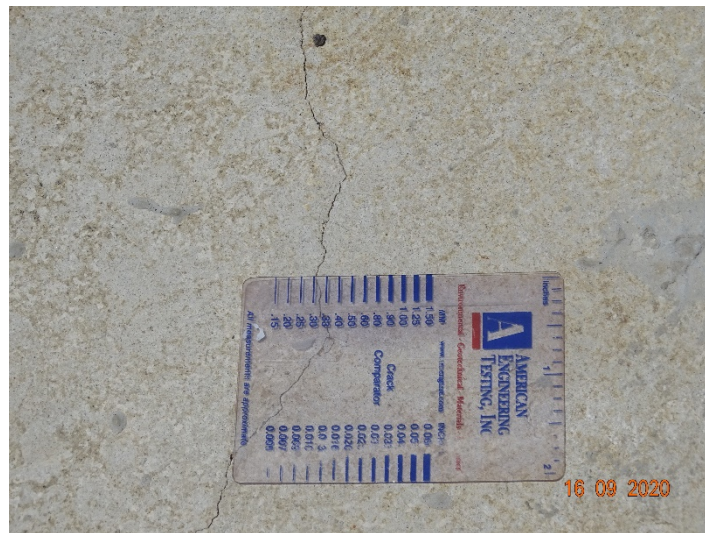
En la visita realizada el 16 de setiembre de 2020, se observó que se sellaron las grietas del tablero del puente aguas abajo sobre el río Salitral (ver Figura 68). Por otra parte, se observó que el tablero del puente aguas arriba sobre el río Salitra, también presentaba agrietamientos, los cuales no habían sido sellados hasta la fecha (ver Figura 69).

Figura 68. Agrietamientos en el tablero del puente aguas arriba sobre el río Salitral. Fecha de la fotografía: 19/09/2020

Por lo anterior, se alertó a la Administración, mediante el oficio LM-IC-D-0922-2020 (de fecha 26/10/2020), de la presencia de los agrietamientos en el tablero aguas arriba para que valoraran el proceso de subsanación requerido.

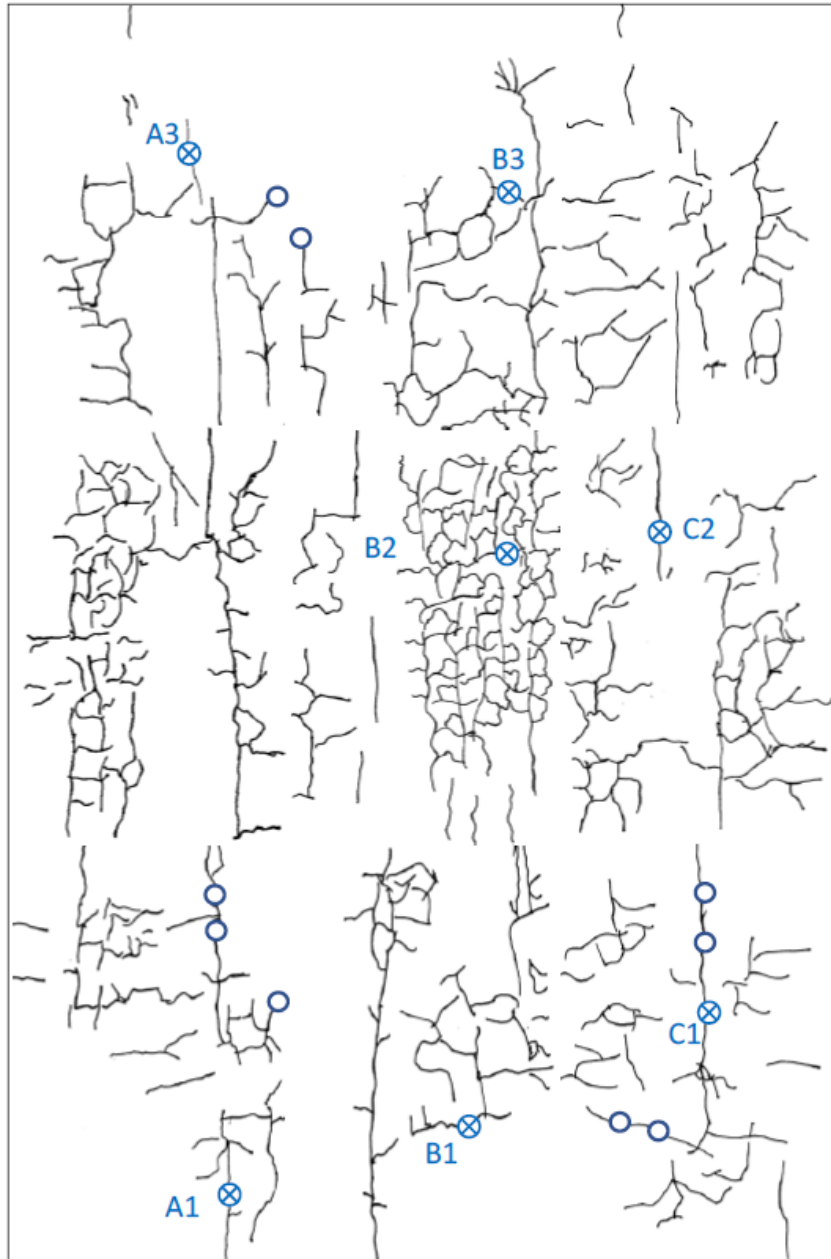
Adicionalmente, el LanammeUCR realizó un mapeo de los agrietamientos en los tableros de los puentes sobre el río Salitral (ver Figura 72 y Figura 73) y una medición de la abertura y profundidad de algunas de estas grietas mediante ultrasonido (ver Tabla 12). Este proceso fue realizado entre el 02/03/2021 y el 11/03/2021.

Figura 71. Distribución de los agrietamientos en el tablero aguas abajo sobre el río Salitral. Fecha de la medición: 02/03/2021 – 11/03/2021

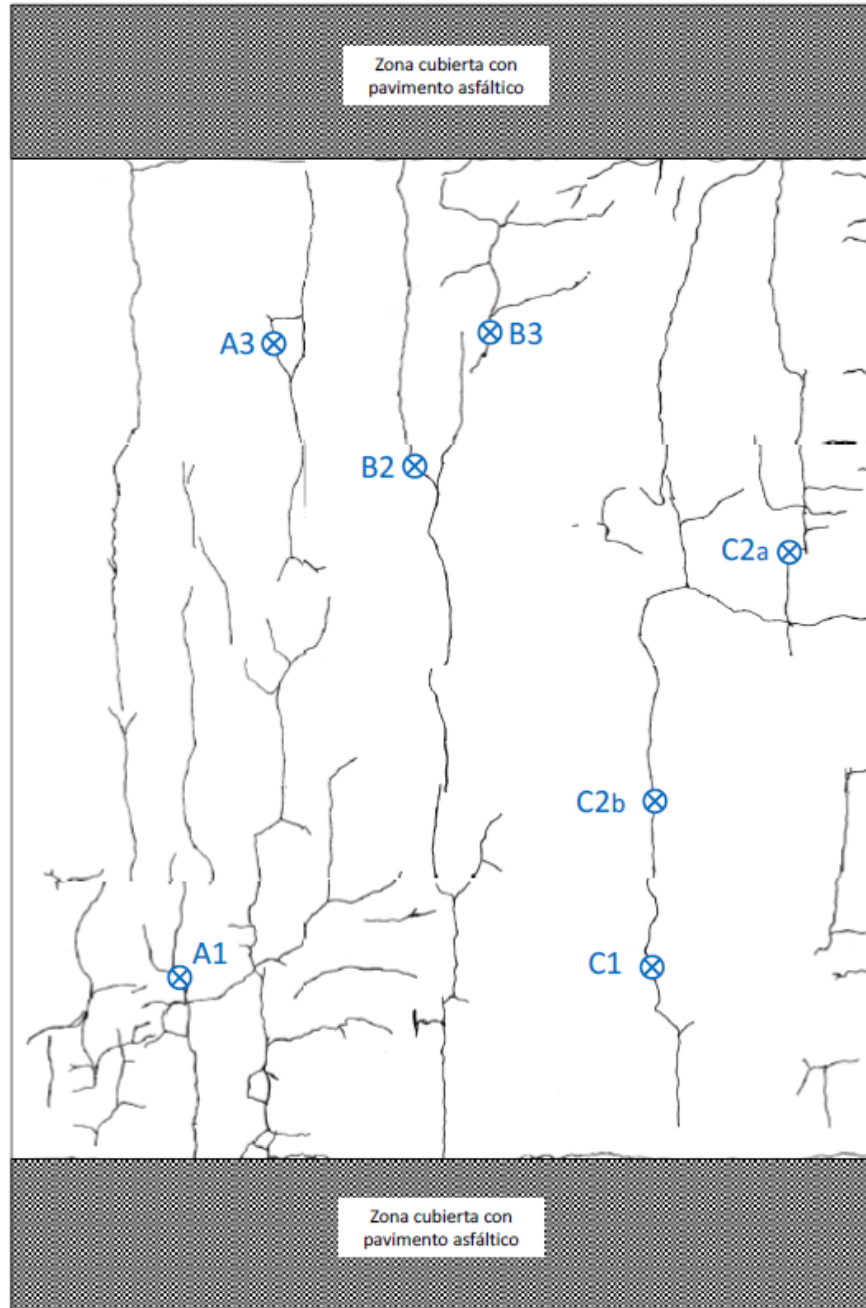
Figura 72. Distribución de los agrietamientos en el tablero aguas arriba sobre el río Salitral. Fecha de la medición: 02/03/2021 – 11/03/2021

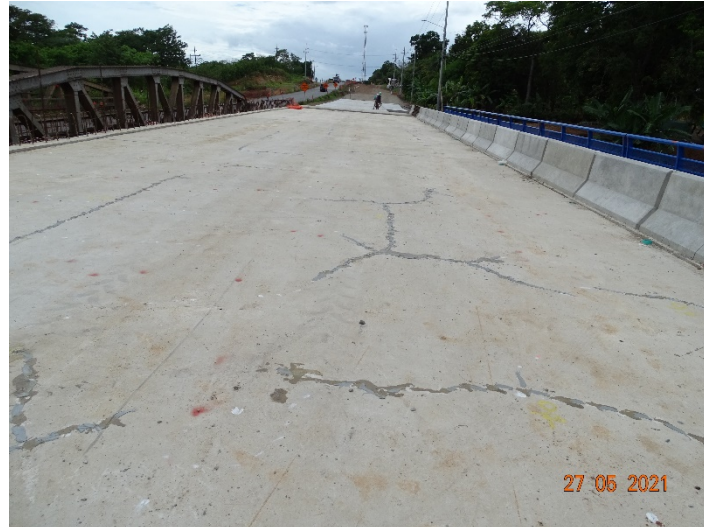
Figura 74. Agrietamientos en el tablero del puente aguas arriba sobre el río Higuerón. Fecha de la fotografía: 27/05/2021

Los puentes aguas arriba sobre el río Higuefón (ver Figura 75) y aguas abajo sobre el río Javillos (ver Figura 76) también presentaron agrietamientos en sus tableros. Ante esto, se emitieron las No conformidades 77 (Higuefón) y 80 (Javillos) y el proceso de subsanación realizado fue la inyección de las grietas.

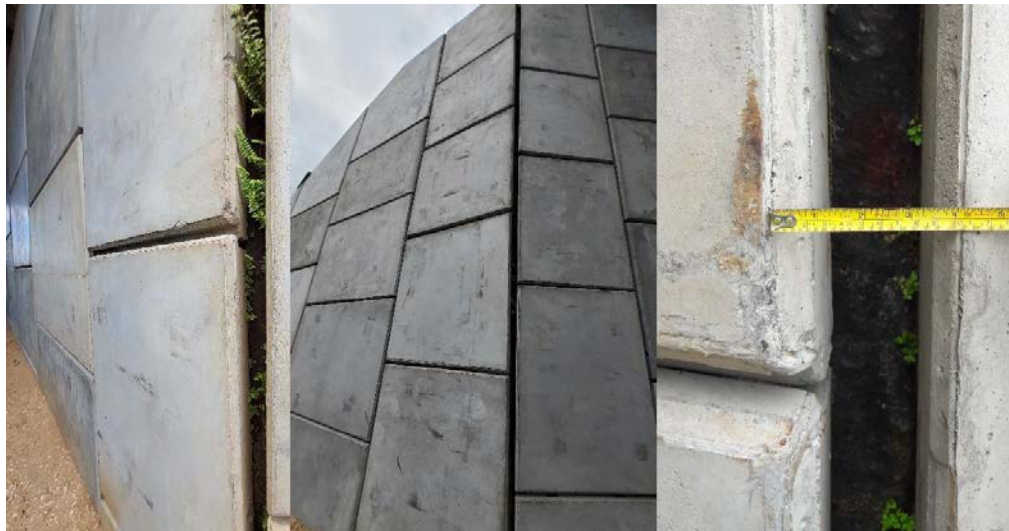
Se identificaron aperturas excesivas (de hasta 5 cm a lo largo de toda la altura del muro) entre las placas que conforman la fachada del muro del paso a desnivel Aserradero, especialmente en las esquinas, tal y como se muestra en la Figura 77. Estas aberturas incumplen lo establecido en la sección 255.04 del CR-2010: “[...] Los anchos de junta serán de 19 ± 6 milímetros [...]”

Figura 76. Separación de juntas de los paneles del muro de relleno reforzado del paso Aserradero. Fecha de las fotografías: 31/01/2022

Según lo comunicado por la Supervisión del proyecto, se están realizando pruebas de distintos materiales para lograr un sello de esas aberturas y evitar la pérdida del material de relleno.

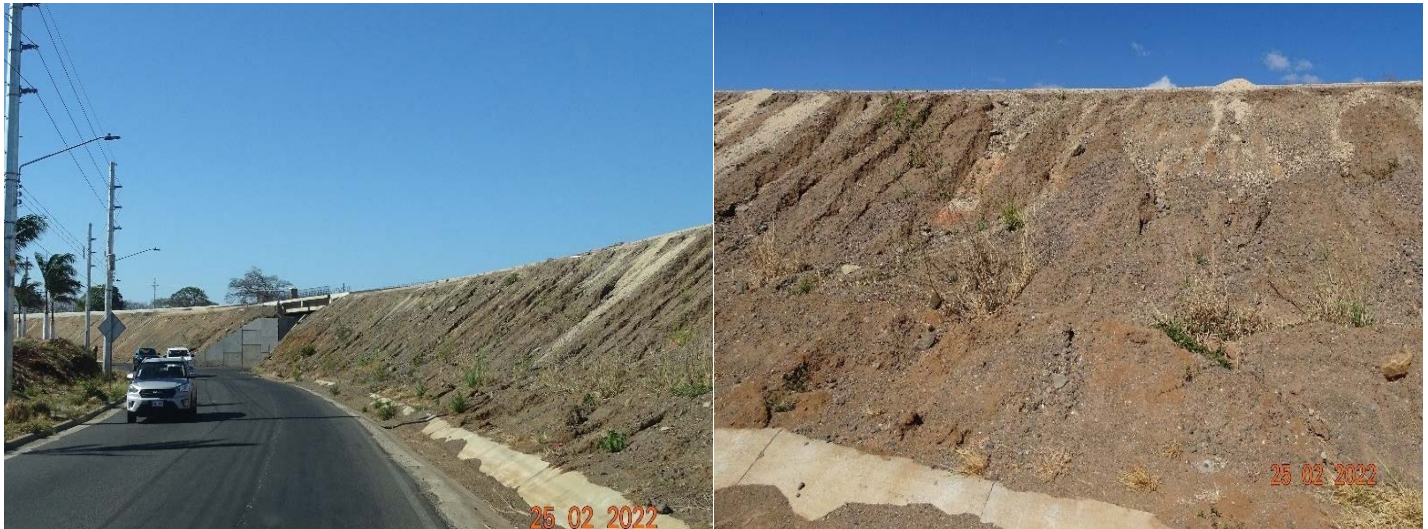
También se observó que los taludes de relleno del paso a desnivel Aserradero muestran signos de erosión por el viento y la escorrentía superficial, de forma tal, que hay material que se encuentra depositado en la cuneta al pie del talud, lo cual obstruye y afecta el flujo de agua que transporta la cuneta (ver Figura 78).

Figura 77. Erosión en los taludes del paso a desnivel Aserradero por falta de protección. Fecha de las fotografías: 25/02/2022
