Informe en final EIC-Lanamme-INF-1764-2022

Informe de Auditoría Técnica

Seguimiento a la evaluación de la calidad de los materiales y de los procesos constructivos del proyecto: Ampliación y rehabilitación de la Ruta Nacional N°1, Carretera Interamericana Norte, sección: Limonal – Cañas

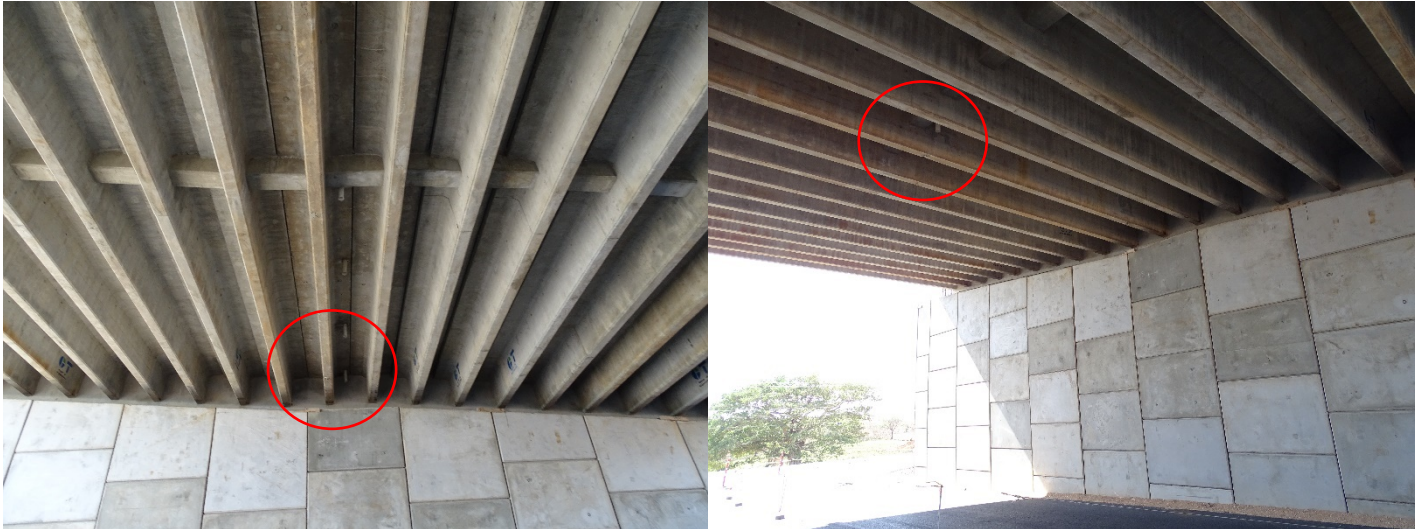
Por su parte, los tubos de drenaje instalados no satisfacen lo establecido en planos (ver Figura 79 y Figura 80) ni lo indicado en la sección 2.6.6.4 de la Especificación para Diseño de Puentes AASHTO LRFD 2012: “*los drenajes del puente deben diseñarse y localizarse de manera tal que el agua sea descargada sin entrar en contacto con los elementos de la superestructura y subestructura del puente*”.

Como se puede observar en la Figura 79, parte de los tubos de drenaje del paso a desnivel descargan sus aguas directamente en los apoyos y la subestructura del paso a desnivel, comprometiendo la durabilidad de estos elementos. Los restantes tubos de drenaje descargan sus aguas directamente al pavimento del paso inferior, lo que puede afectar a los usuarios de esta vía.

Figura 78. Tubos de drenaje cortos en el paso a desnivel Aserradero que descargan sus aguas a la subestructura y al paso inferior. Fecha de las fotografías: 24/03/2022

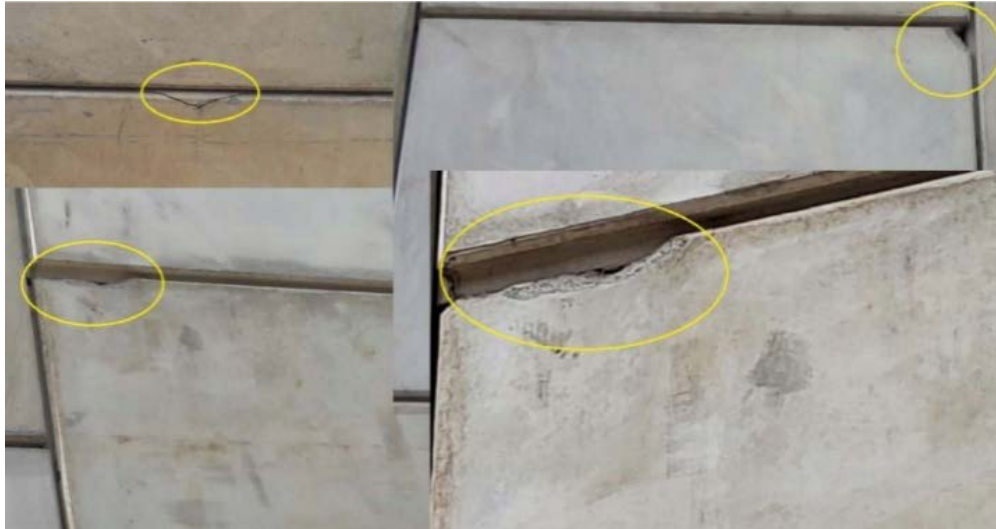
Se identificaron algunos deterioros en los paneles de concreto que conforman la fachada del muro. Posiblemente estos deterioros están asociados al manejo de las unidades durante su transporte y colocación, lo que ocasiona fisuras en las esquinas y bordes de los paneles (ver Figura 81).

Figura 80. Deterioros observados en los paneles de concreto de los muros de relleno reforzado en el paso a desnivel San Miguel. Fecha de las fotografías: 31/01/2022

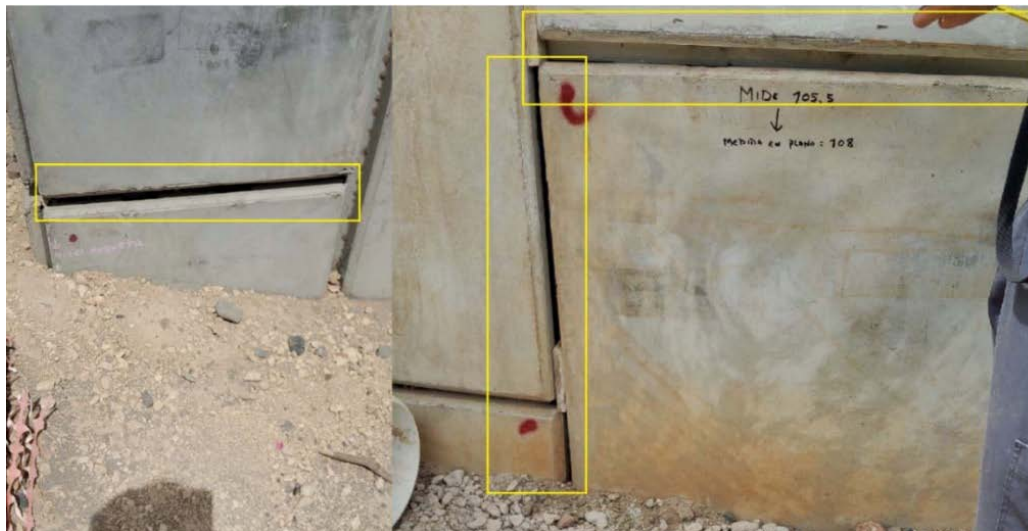
Por otra parte, la separación entre los paneles que conforman la fachada del muro de relleno reforzado es excesiva. En ambas caras y márgenes del muro de suelo reforzado se observaron, de manera recurrente, aperturas excesivas entre las placas que conforman la fachada del muro, como se aprecia en la Figura 82.

Figura 81. Apertura excesiva en los paneles de la fachada del muro de suelo reforzado del paso a desnivel San Miguel. Fecha de las fotografías: 31/01/2022

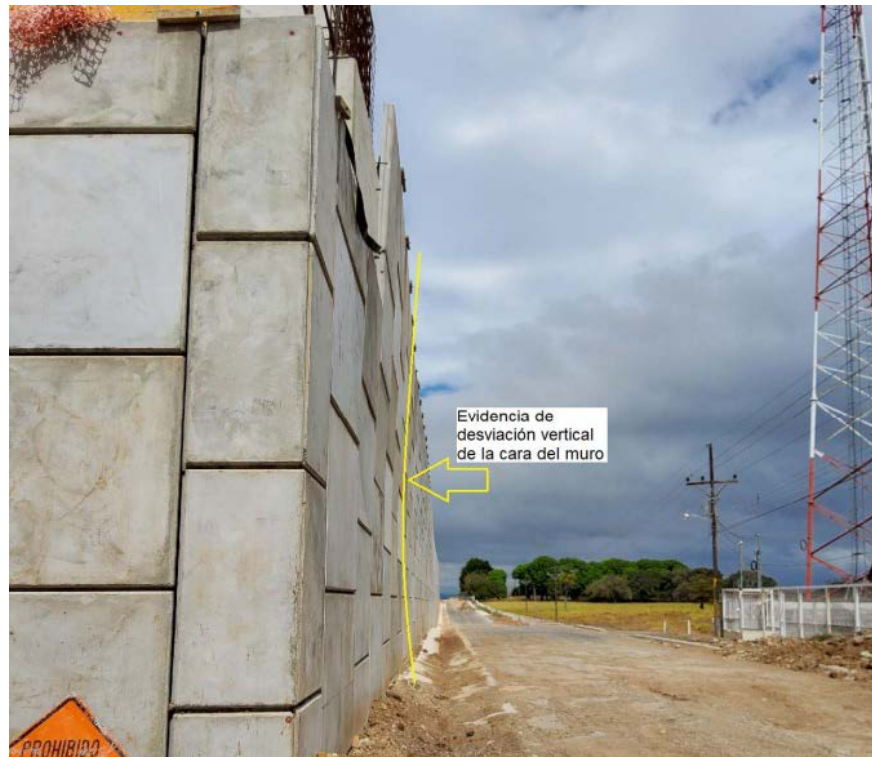
En cuanto a la verticalidad de las caras del muro de relleno reforzado, se observaron deformaciones importantes, con respecto al eje vertical, en los paneles de concreto que forman parte de los muros de relleno reforzado del paso a desnivel San Miguel. Según se observa en la Figura 83, la inclinación vertical a simple vista es evidente.

Figura 82. Inclínación vertical de las paredes del muro de relleno reforzado del paso a desnivel San Miguel.
Fecha de la fotografía: 31/01/2022

Se debe destacar que, cualquier deformación vertical u horizontal que se pueda presentar en la superficie del relleno y que representa la base de apoyo del pavimento de concreto, se podría traducir eventualmente, en agrietamientos tempranos en las losas de concreto que forman parte de la superficie de rodamiento, ya que este tipo de pavimento, no admite deformaciones diferenciales considerables sin presentar agrietamientos.

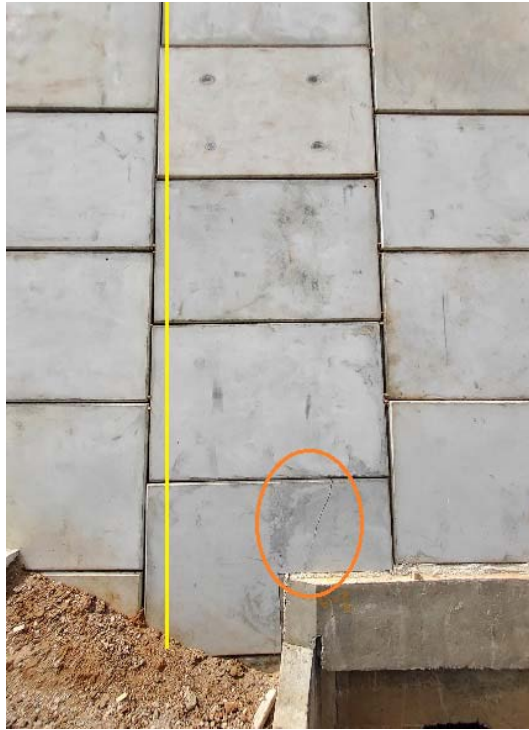
También se observó el desalineamiento de columna de paneles del muro de relleno reforzado producto del asentamiento que sufre la placa de transición a la estructura de alcantarillado, lo cual produjo una fisura en el panel de concreto, y esto está ocasionando un fenómeno de rotación de las placas que se encuentra sobre la placa de transición, tal como se muestra en la Figura 84.

Figura 83. Desalineamiento de columna de paneles del muro de relleno reforzado en el paso a desnivel San Miguel producto del asentamiento. Fecha de la fotografía: 31/01/2022

Esta situación resulta desfavorable para la seguridad de la estructura ya que, las juntas verticales entre placas se encuentran más espaciadas en la zona inferior y completamente unidas en la parte superior, ocasionando empuje y rose entre ellas que puede resultar en fisuramientos y deterioros de las placas que afectan estéticamente el muro, y que, inducen la filtración de humedad, pérdida de material de relleno, deterioro del geotextil y desalineamiento progresivo de las demás placas.

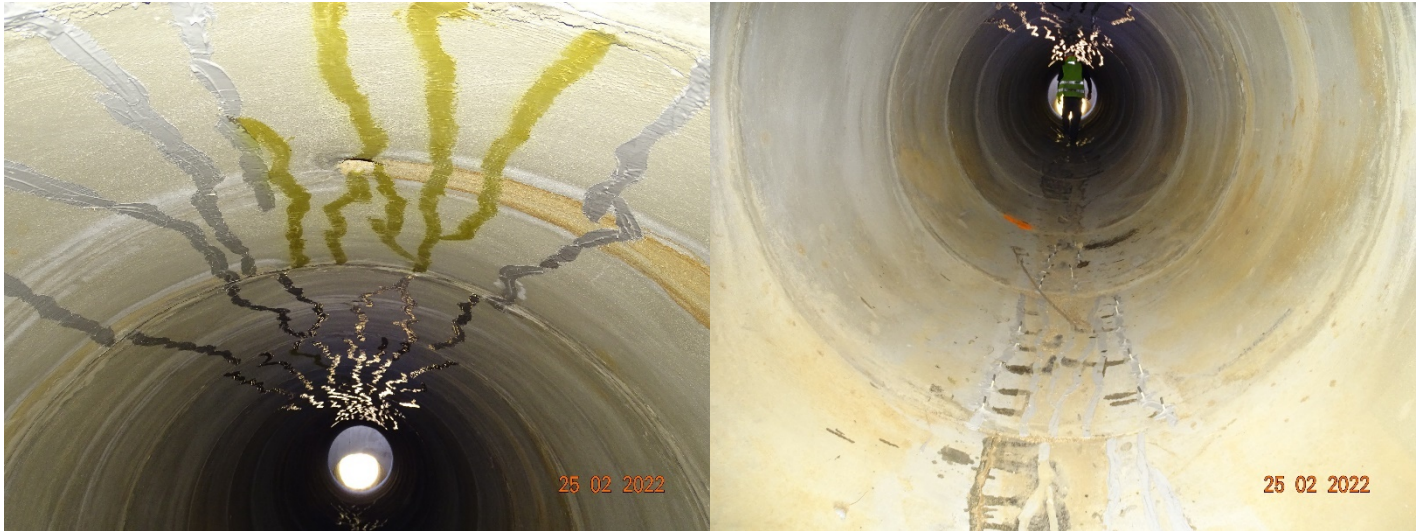
Adicionalmente, los tubos de alcantarilla del drenaje transversal en la zona en que se presentó la rotación de paneles presentaron agrietamientos en la parte superior e inferior (ver Figura 85).

Figura 84. Agrietamientos en los tubos de alcantarilla en el paso a desnivel San Miguel. Fecha de la fotografía: 31/01/2022

- Se identificaron agrietamientos en los tubos de alcantarilla del drenaje transversal en el paso a desnivel San Miguel. Estos agrietamientos se sellaron, pero no es del conocimiento del Equipo Auditor que se haya realizado un análisis estructural que garantice la capacidad estructural de la alcantarilla dados los agrietamientos que presenta y las cargas a las que va a ser sometida durante su vida útil.

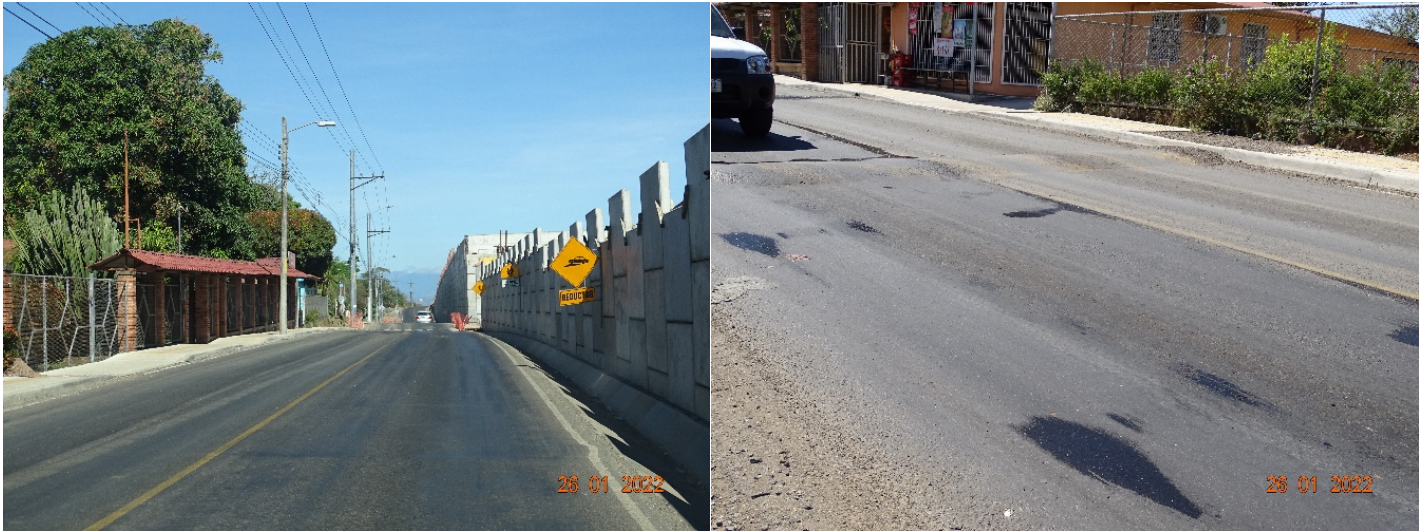
Durante las visitas realizadas por el Equipo Auditor se ha observado un deterioro progresivo de las marginales del proyecto. En la marginal 2 lado izquierdo se identificaron huecos, desplazamientos y deformaciones (ver Figura 86). En la marginal 6 lado izquierdo se observaron deformaciones, desplazamientos y un grado severo de exudación (ver Figura 87). En la marginal 8 lado derecho se evidenciaron huecos, agrietamientos y desplazamiento de la mezcla asfáltica (ver Figura 88).

Figura 86. Deterioros presentes en la marginal 6 lado izquierdo del proyecto. Fecha de las fotografías: 28/01/2022

Durante gran parte de la etapa constructiva del proyecto se ha desviado el tránsito del tronco principal por las marginales. Según la revisión del diseño estructural de pavimento para las marginales del proyecto (oficio 0600-2020 de la Supervisión con fecha 22/10/2020), las marginales fueron diseñadas para un tránsito del 5% del tronco principal y una vida útil de 20 años (ESAL = 1 371 609). Al desviarse todo el tránsito del tronco principal por las marginales durante la etapa constructiva del proyecto, se sometió al pavimento de las marginales, a cargas para las que no estaba diseñado, de ahí la aparición de deterioros prematuros.

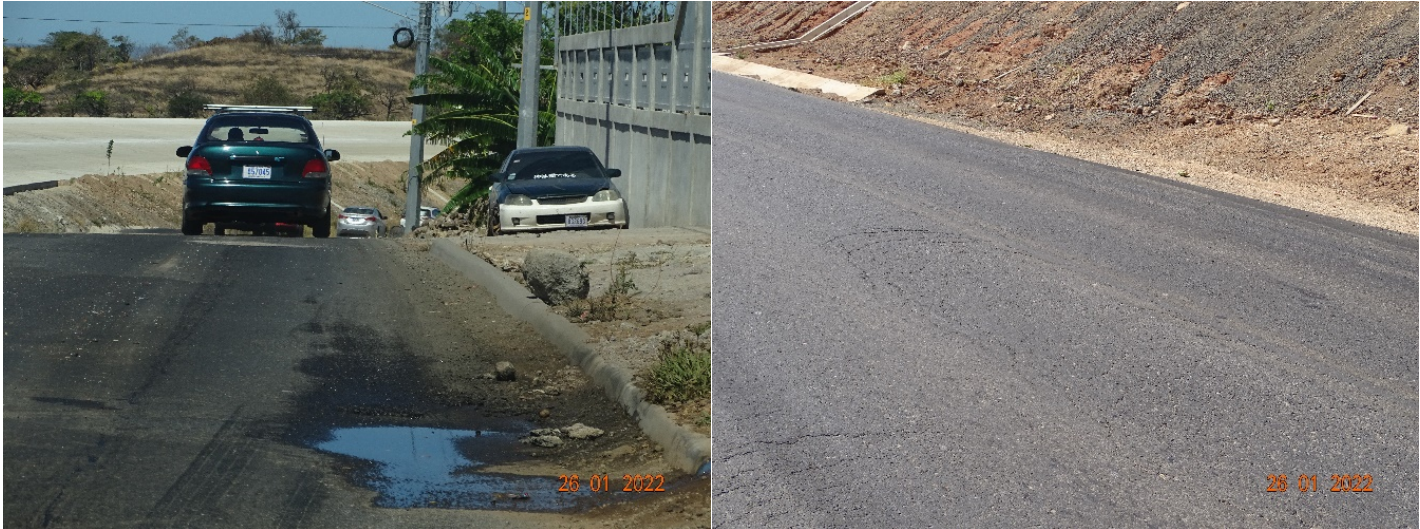
Figura 87. Deterioros presentes en la marginal 8 lado derecho del proyecto. Fecha de las fotografías: 28/01/2022

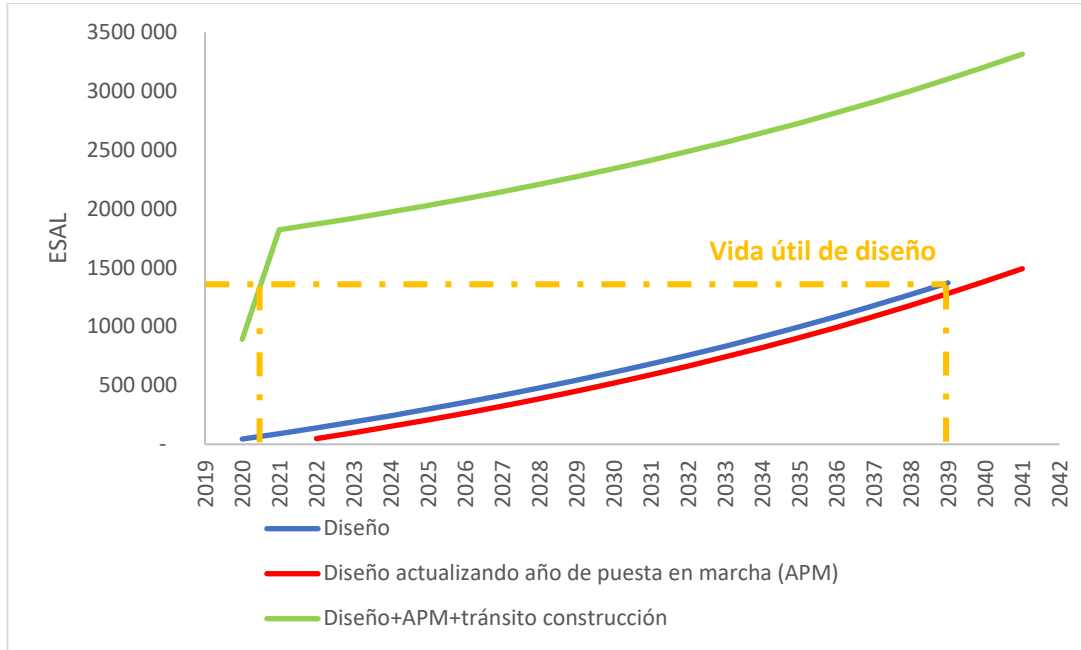
También debe señalarse que, el diseño de la estructura de pavimento para las marginales del proyecto establece el año de inicio operativo para el año 2020, sin embargo, por el atraso en el programa de trabajo del Contratista, este inicio se pospuso para el año 2023, por lo que hay 3 años de vida útil operativa que no se están considerando en el diseño.

Como se puede observar en la Figura 89, al desviar el tránsito del tronco principal por las marginales del proyecto, la vida útil del pavimento de las marginales se redujo a menos de 2 años.

Figura 88. Estimación de los ejes equivalentes de carga (ESAL) para las marginales del proyecto

Se asume que el tránsito del tronco principal transitó 2 años por las marginales

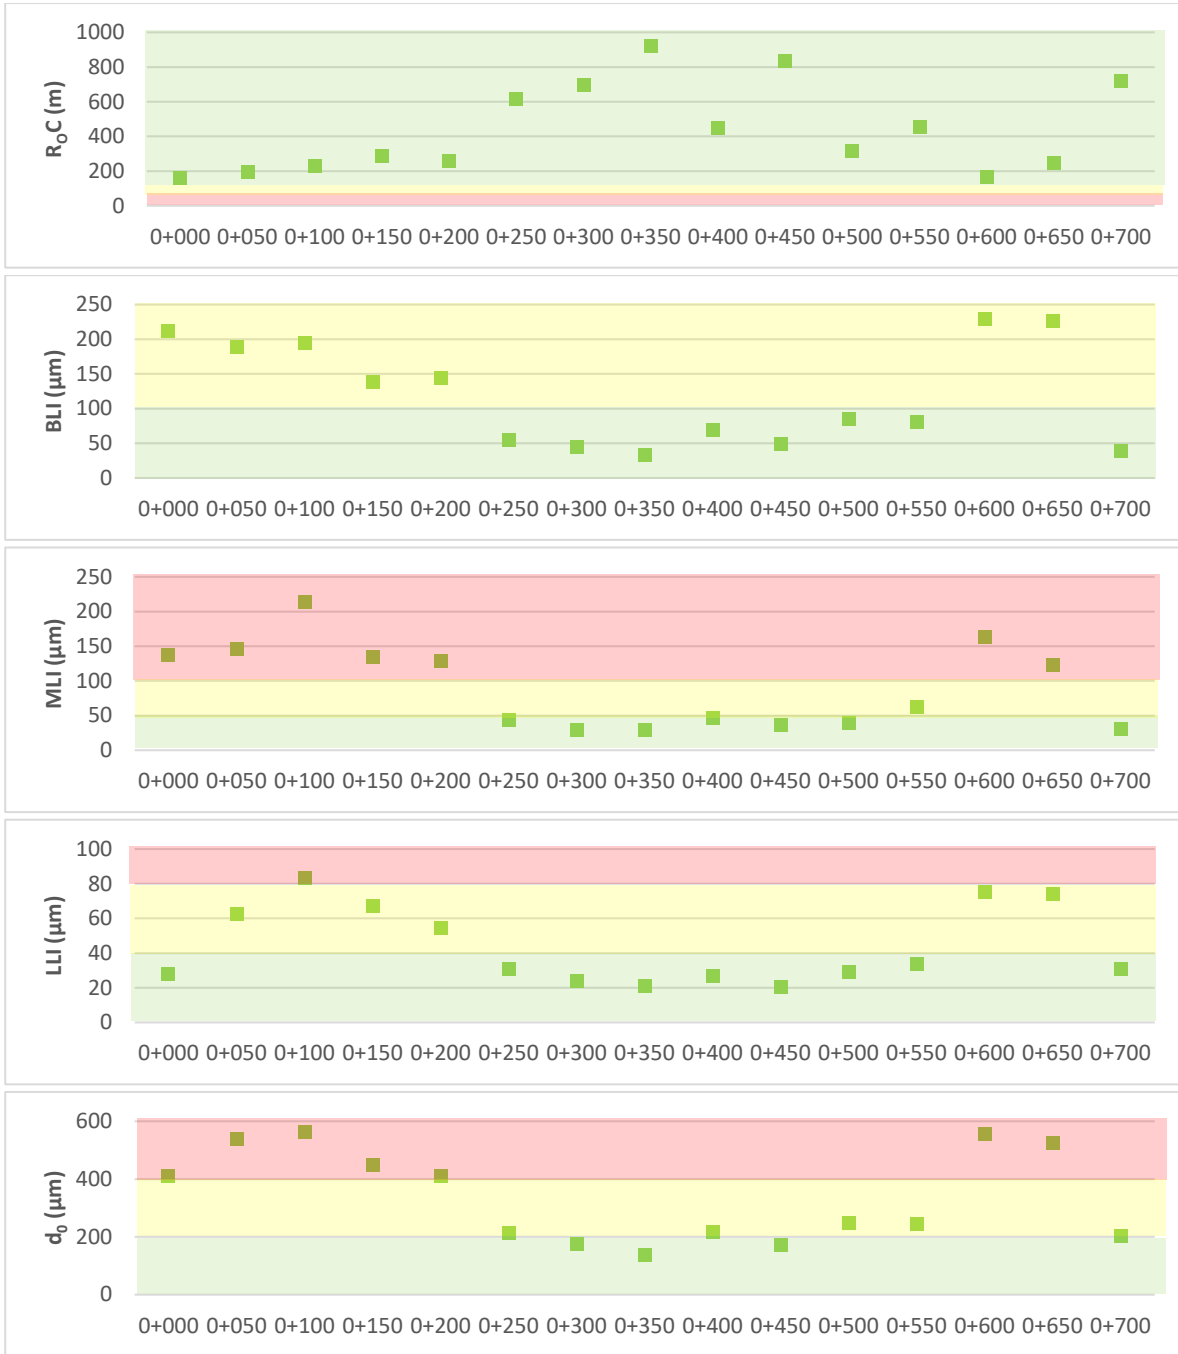
Como se puede observar en los indicadores d_0 y MLI de la Figura 90, las secciones comprendidas entre los estacionamientos 0+000 al 0+200 y 0+600 al 0+650 del carril izquierdo de la marginal 2 tienen una condición estructural severa.

Figura 89. Condición estructural de las secciones evaluadas en el carril izquierdo de la marginal 2

Como se mencionó anteriormente, los indicadores MLI y LLI caracterizan la rigidez de las capas intermedias e inferiores de la estructura de pavimento, respectivamente. Por tanto, en aquellas secciones donde se identificaron deflexiones altas (d_0) y una condición estructural severa según los indicadores MLI y LLI, es posible que la capacidad estructural de las capas intermedias e inferiores se haya reducido producto de las altas cargas de tránsito a las que se sometieron las marginales del proyecto.

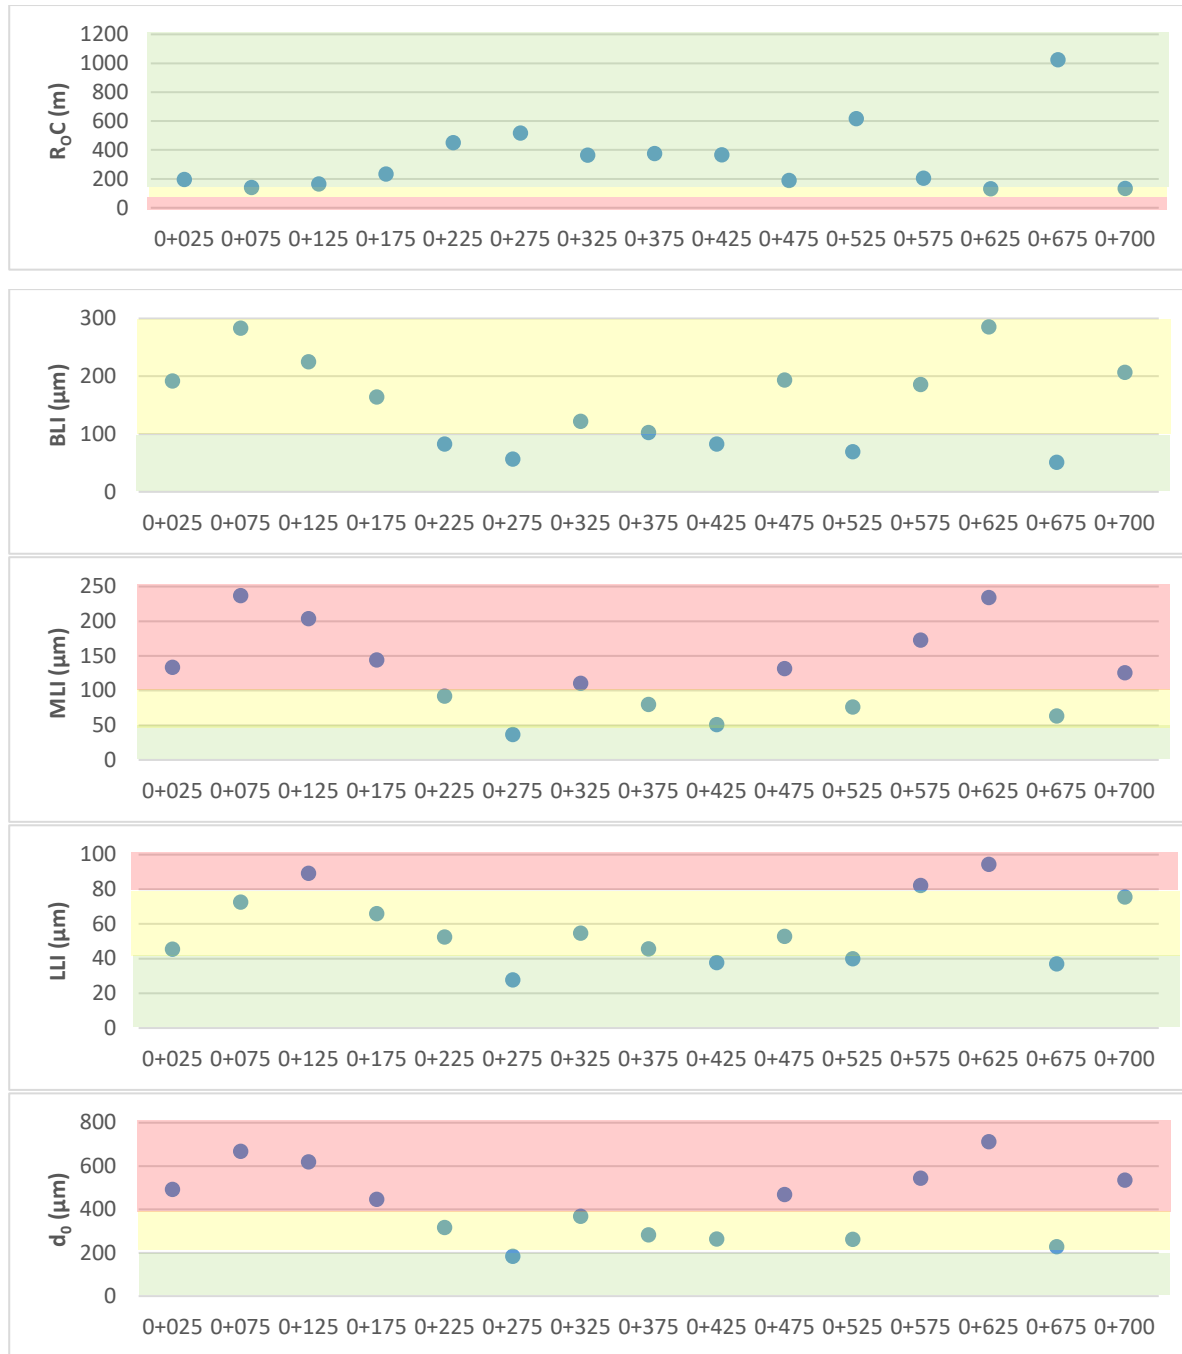
Figura 90. Condición estructural de las secciones evaluadas en el carril derecho de la marginal 2

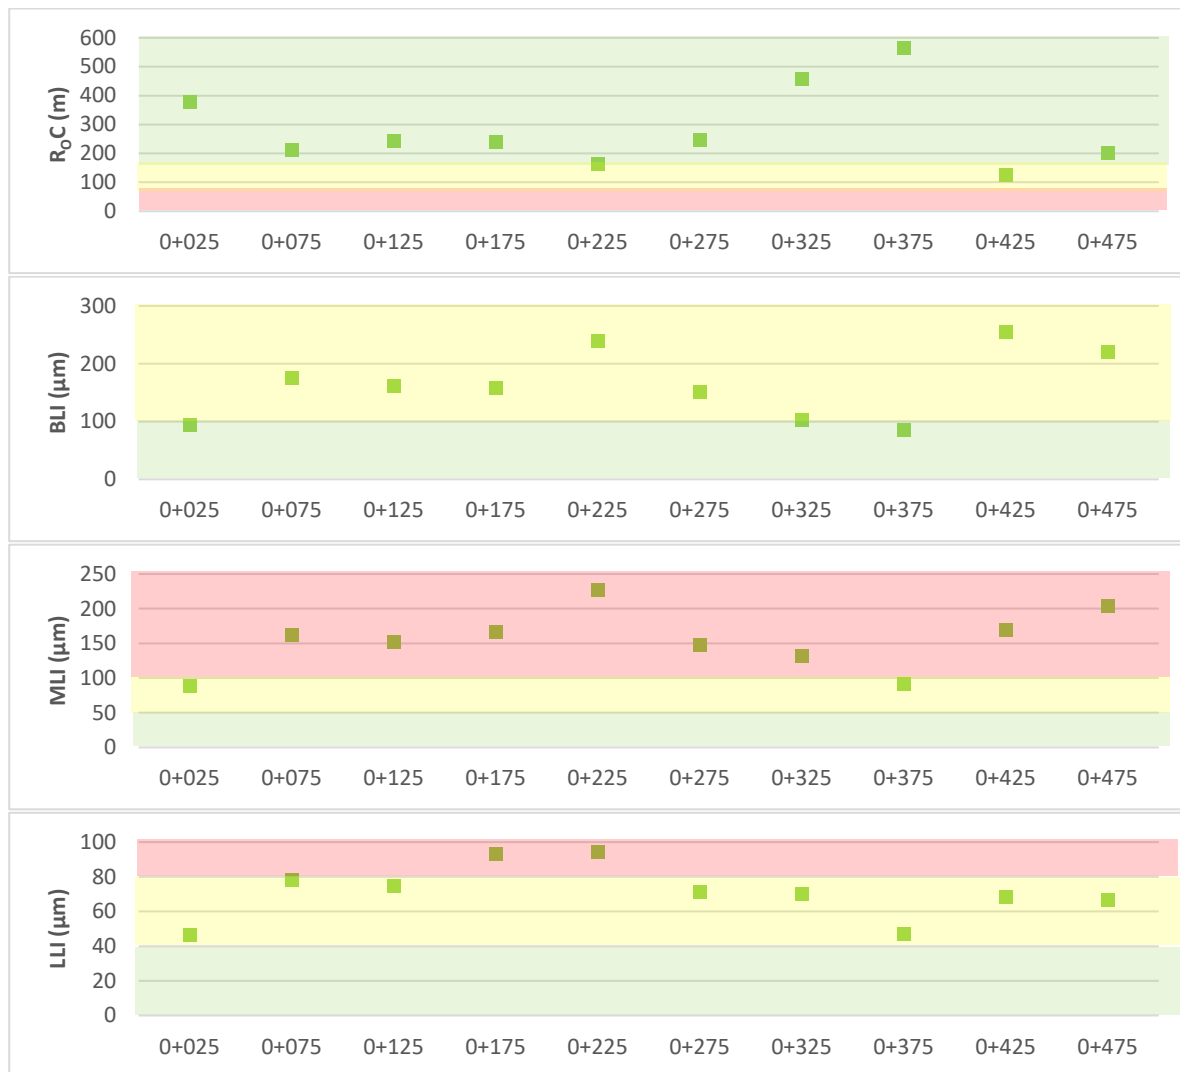
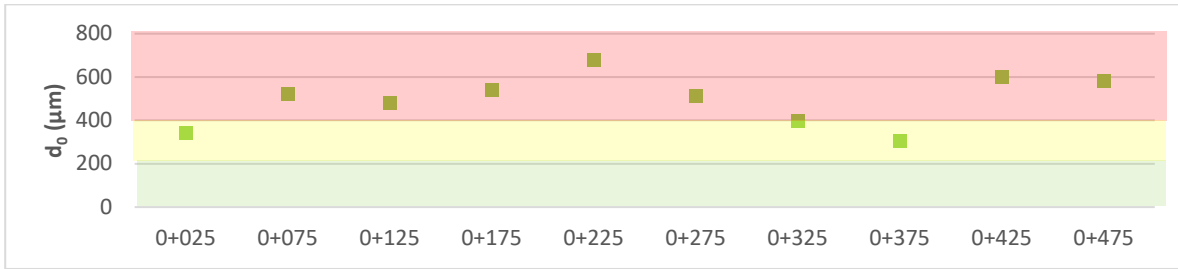
Las secciones 0+075 – 0+325 y 0+425 – 0+475 del carril izquierdo de la marginal 6 tienen una condición estructural severa según los indicadores d_0 y MLI. Además, las secciones 0+175 y 0+225 tienen una condición severa según el indicador LLI (ver Figura 92).

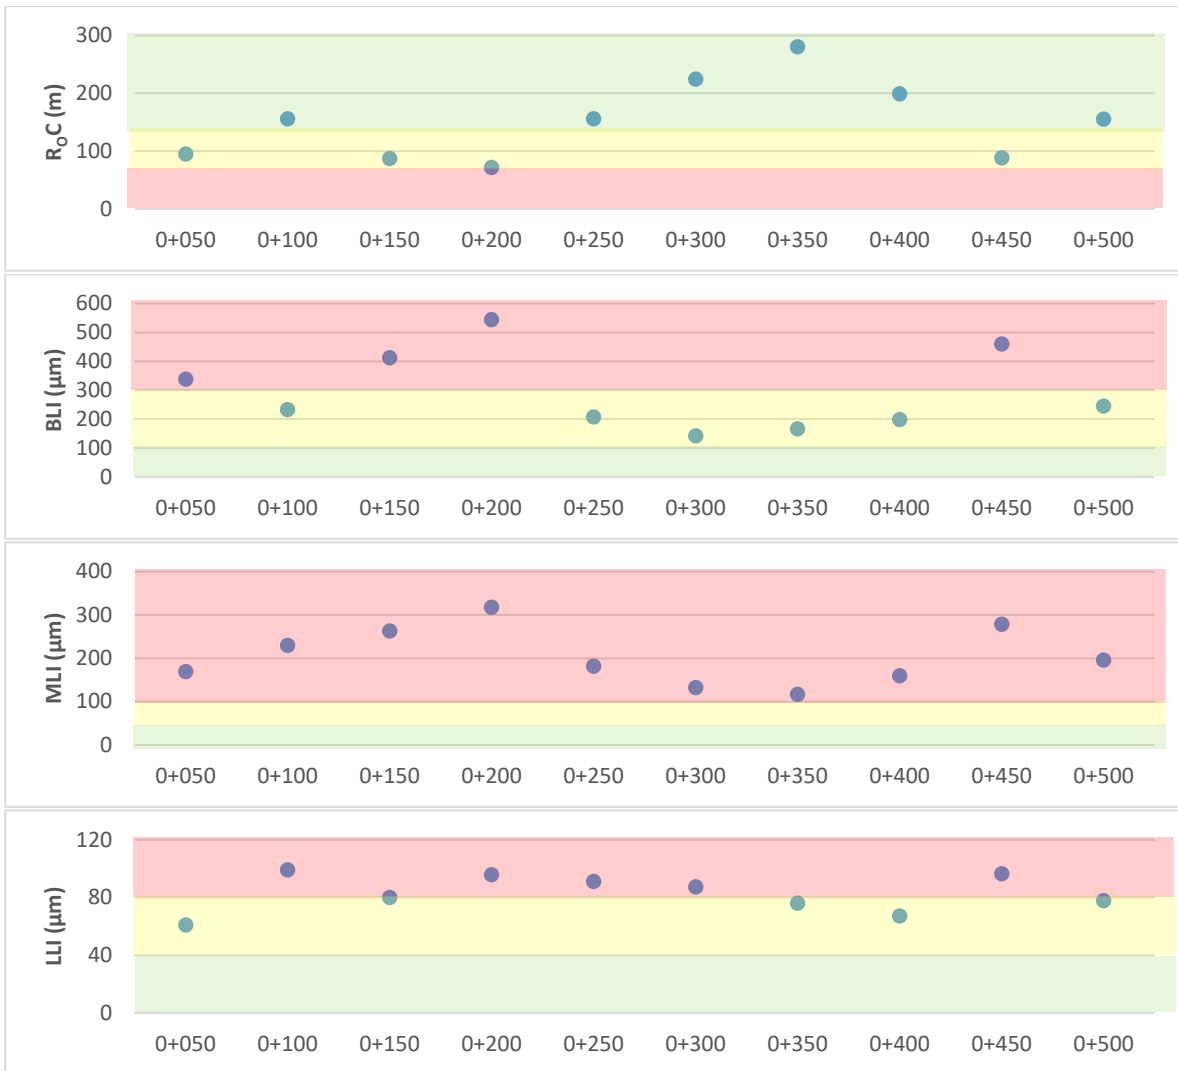
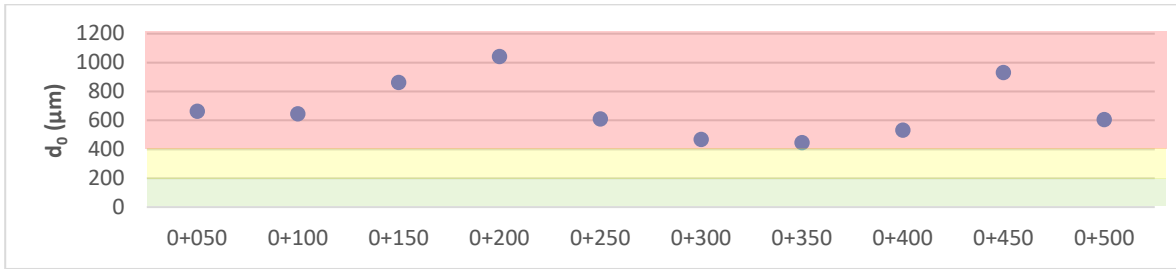
Por su parte, todas las secciones medidas en el carril derecho de la marginal 6 tienen una condición severa según los indicadores MLI, d_0 y LLI (excepto las secciones 0+050, 0+350 y 0+400). Adicionalmente, las secciones 0+050, 0+150, 0+200 y 0+450 tienen una condición estructural severa según el indicador BLI (ver Figura 93). Figura 91. Condición estructural de las secciones evaluadas en el carril izquierdo de la marginal 6

Figura 92. Condición estructural de las secciones evaluadas en el carril derecho de la marginal 6

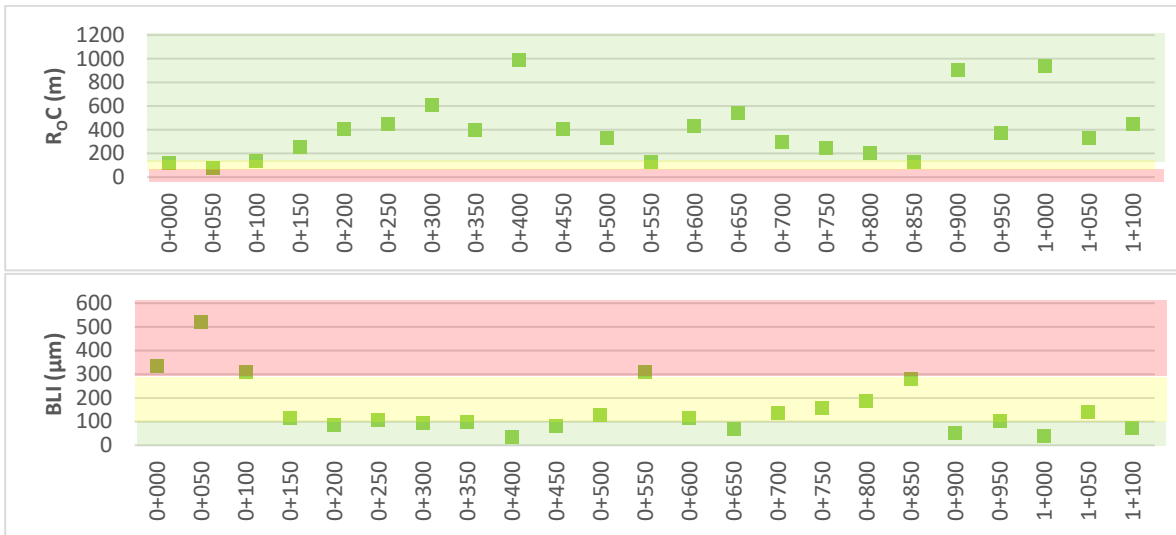
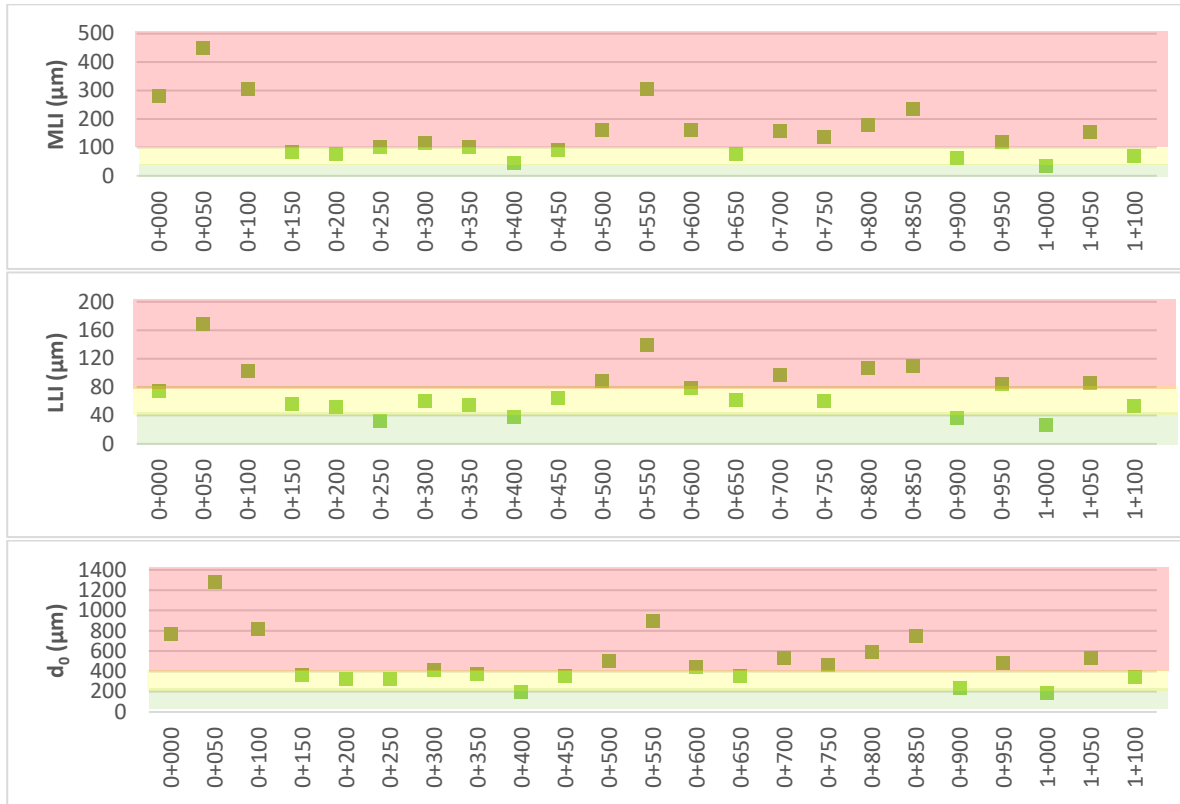
Las secciones 0+000 – 0+100, 0+500 – 0+600, 0+700 – 0+850, 0+950 y 1+050 del carril izquierdo de la marginal 8 tienen una condición estructural severa según los indicadores MLI, LLI y d₀. Además, las secciones 0+000 – 0+100 y 0+550 tienen una condición estructural severa según el indicador BLI (ver Figura 94).

Figura 93. Condición estructural de las secciones evaluadas en el carril izquierdo de la marginal 8

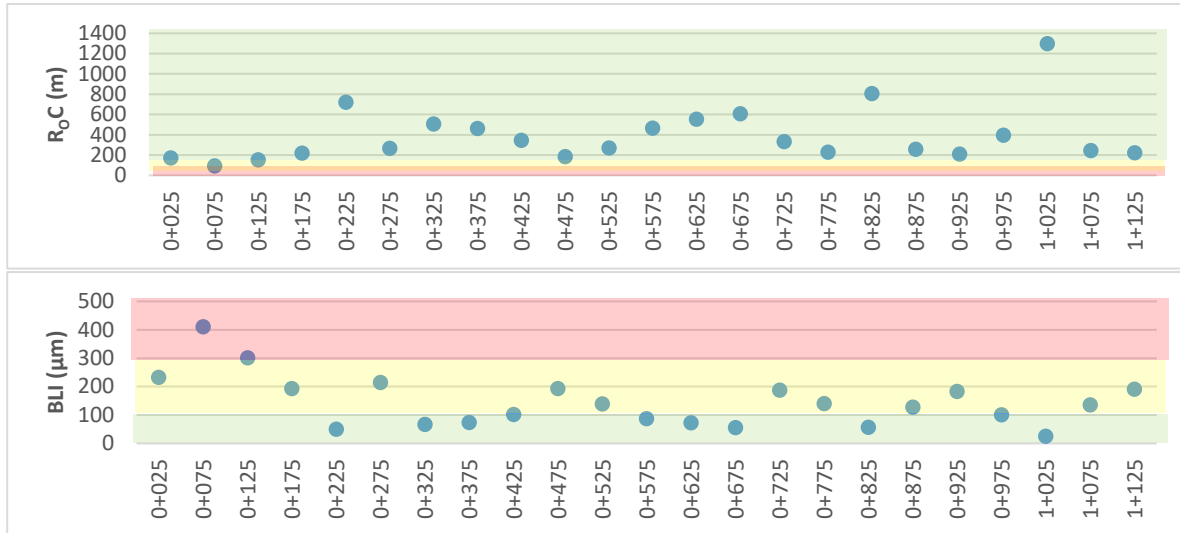
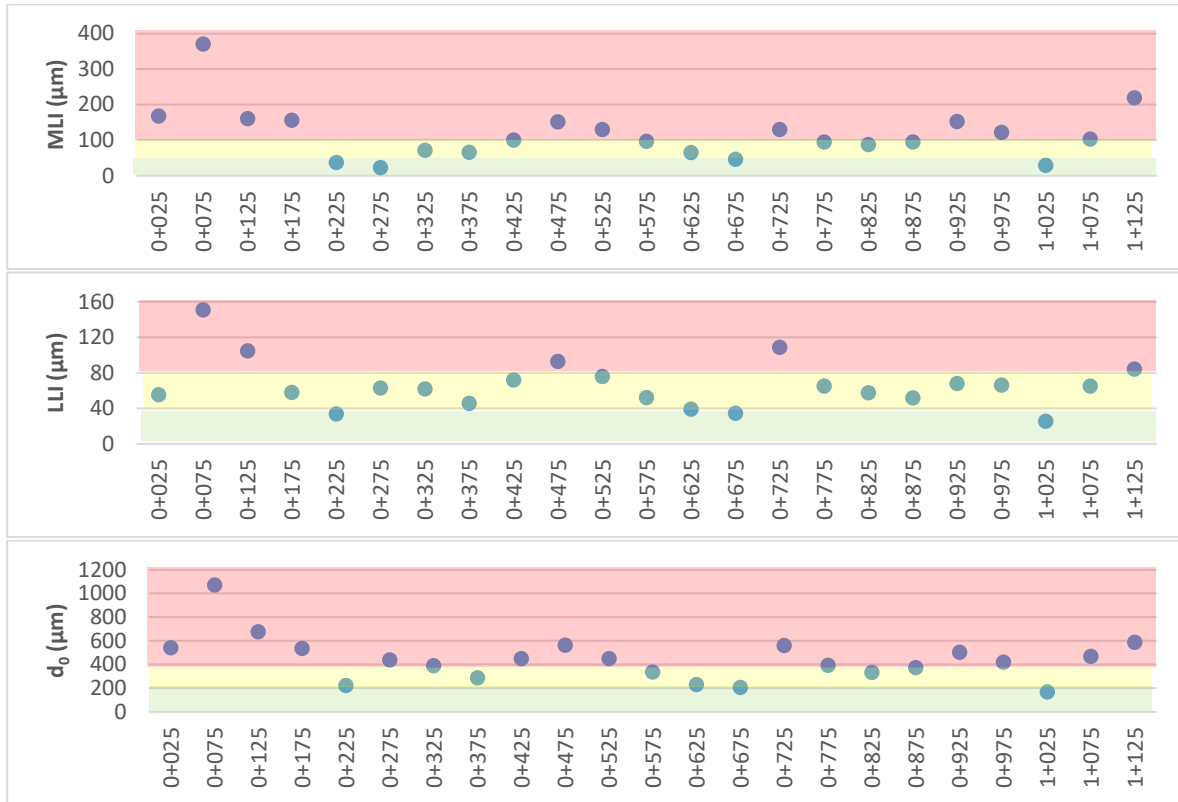
Las secciones 0+025 – 0+175, 0+425 – 0+575, 0+725, 0+925, 0+975, 1+075 y 1+125 del carril derecho de la marginal 8 tienen una condición severa según los indicadores MLI y d₀. Además, las secciones 0+075, 0+125, 0+425 – 0+525, 0+725 y 1+125 tienen una condición severa según el indicador LLI (ver Figura 95).

Figura 94. Condición estructural de las secciones evaluadas en el carril derecho de la marginal 8

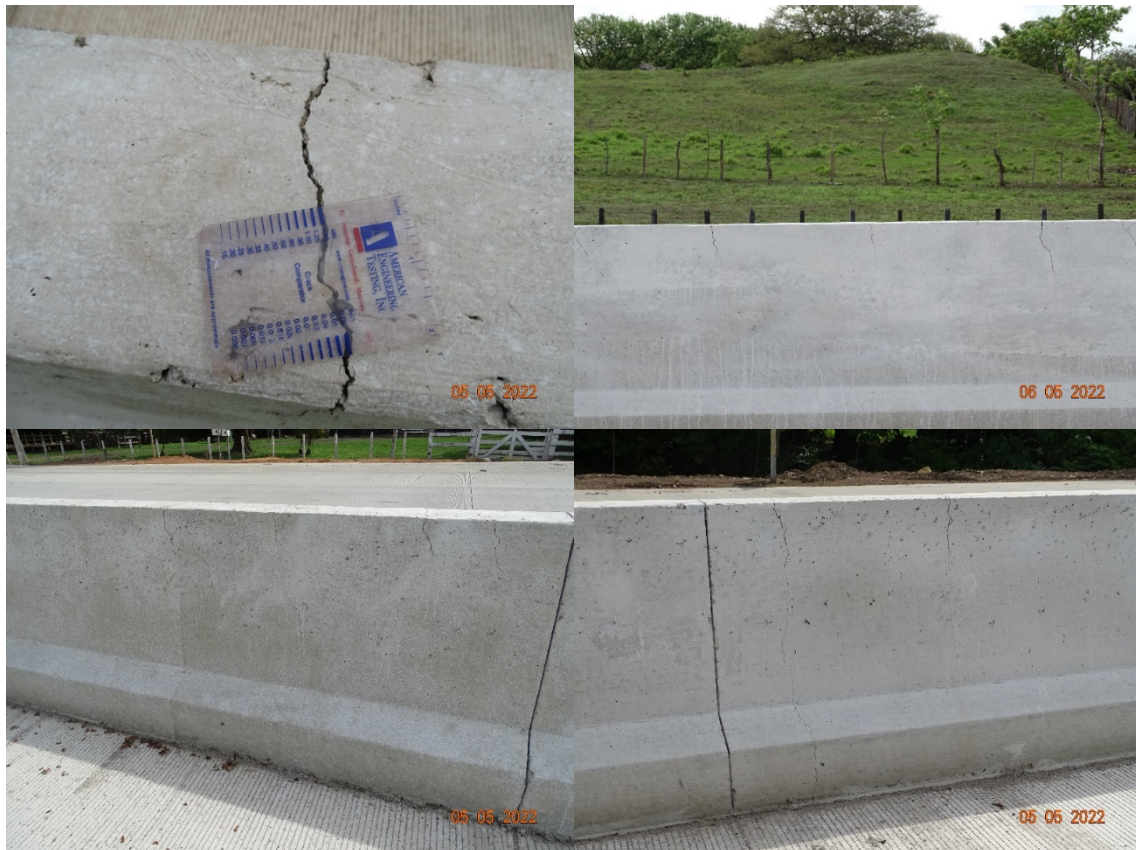
Durante la visita realizada los días 5 y 6 de mayo de 2022, se observó que las barreras de contención vehicular construidas en el proyecto presentaban agrietamientos (ver Figura 96). Esta condición era generalizada en los 7,5 km de barrera que se habían construido hasta el momento.

Es criterio del Equipo Auditor que los agrietamientos mostrados en la Figura 96 pueden comprometer la durabilidad y desempeño de las barreras construidas, pues permiten la filtración de agua y corrosión del acero de refuerzo.

Figura 95. Agrietamientos en las barreras de contención vehicular construidas en el proyecto. Fecha de las fotografías: 05/05/2022

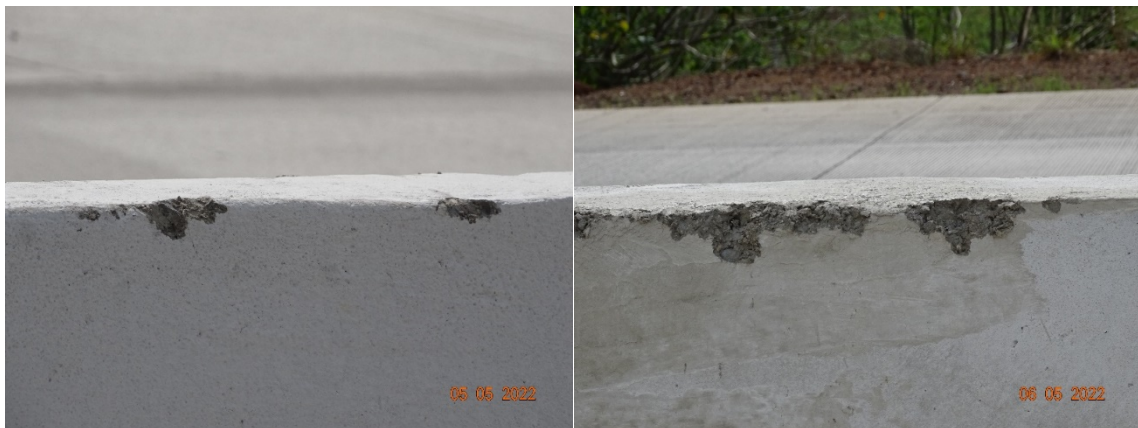
También se identificaron algunos deterioros puntuales en la parte superior de algunas barreras (ver Figura 98).

Figura 97. Deterioros en algunas barreras construidas. Fecha de las fotografías: 05/05/2022

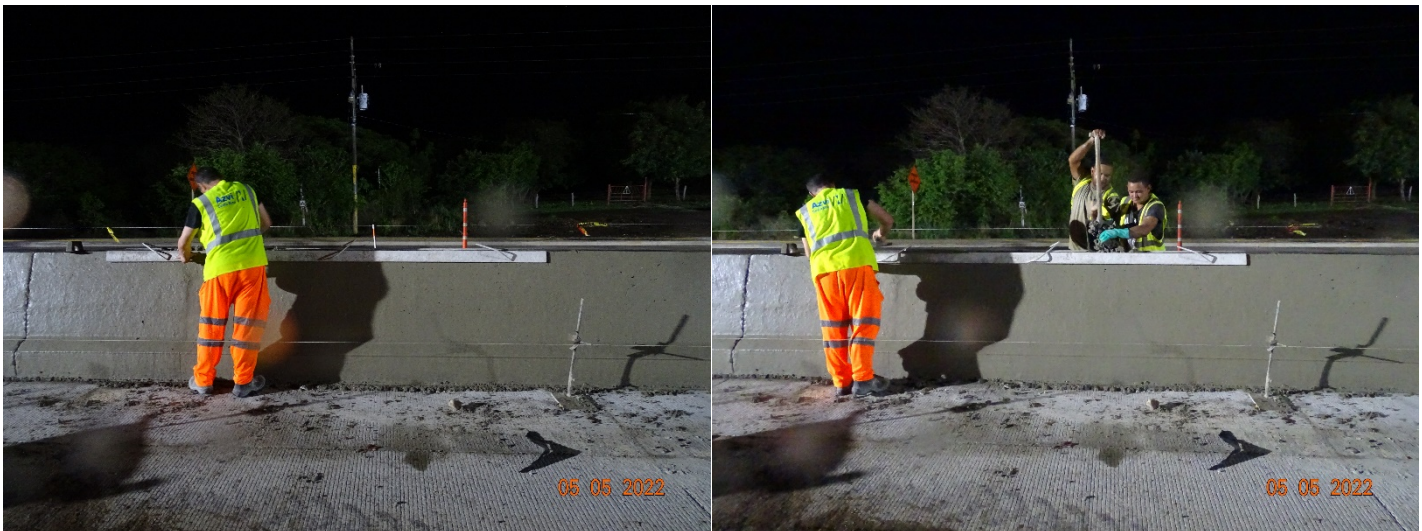
También se observó al personal del Contratista añadiendo concreto de manera manual en la parte superior de algunas barreras (ver Figura 100), ya que las mismas no satisfacían la altura establecida. Esta situación reafirma que el problema pudo estar relacionado con una consistencia inadecuada del concreto que permitió que el mismo se asentara y disminuyera la altura de la barrera.

Figura 99. Reparación por vía manual de la altura de las barreras de contención construidas el 5 de mayo de 2022. Estacionamiento: 157+100

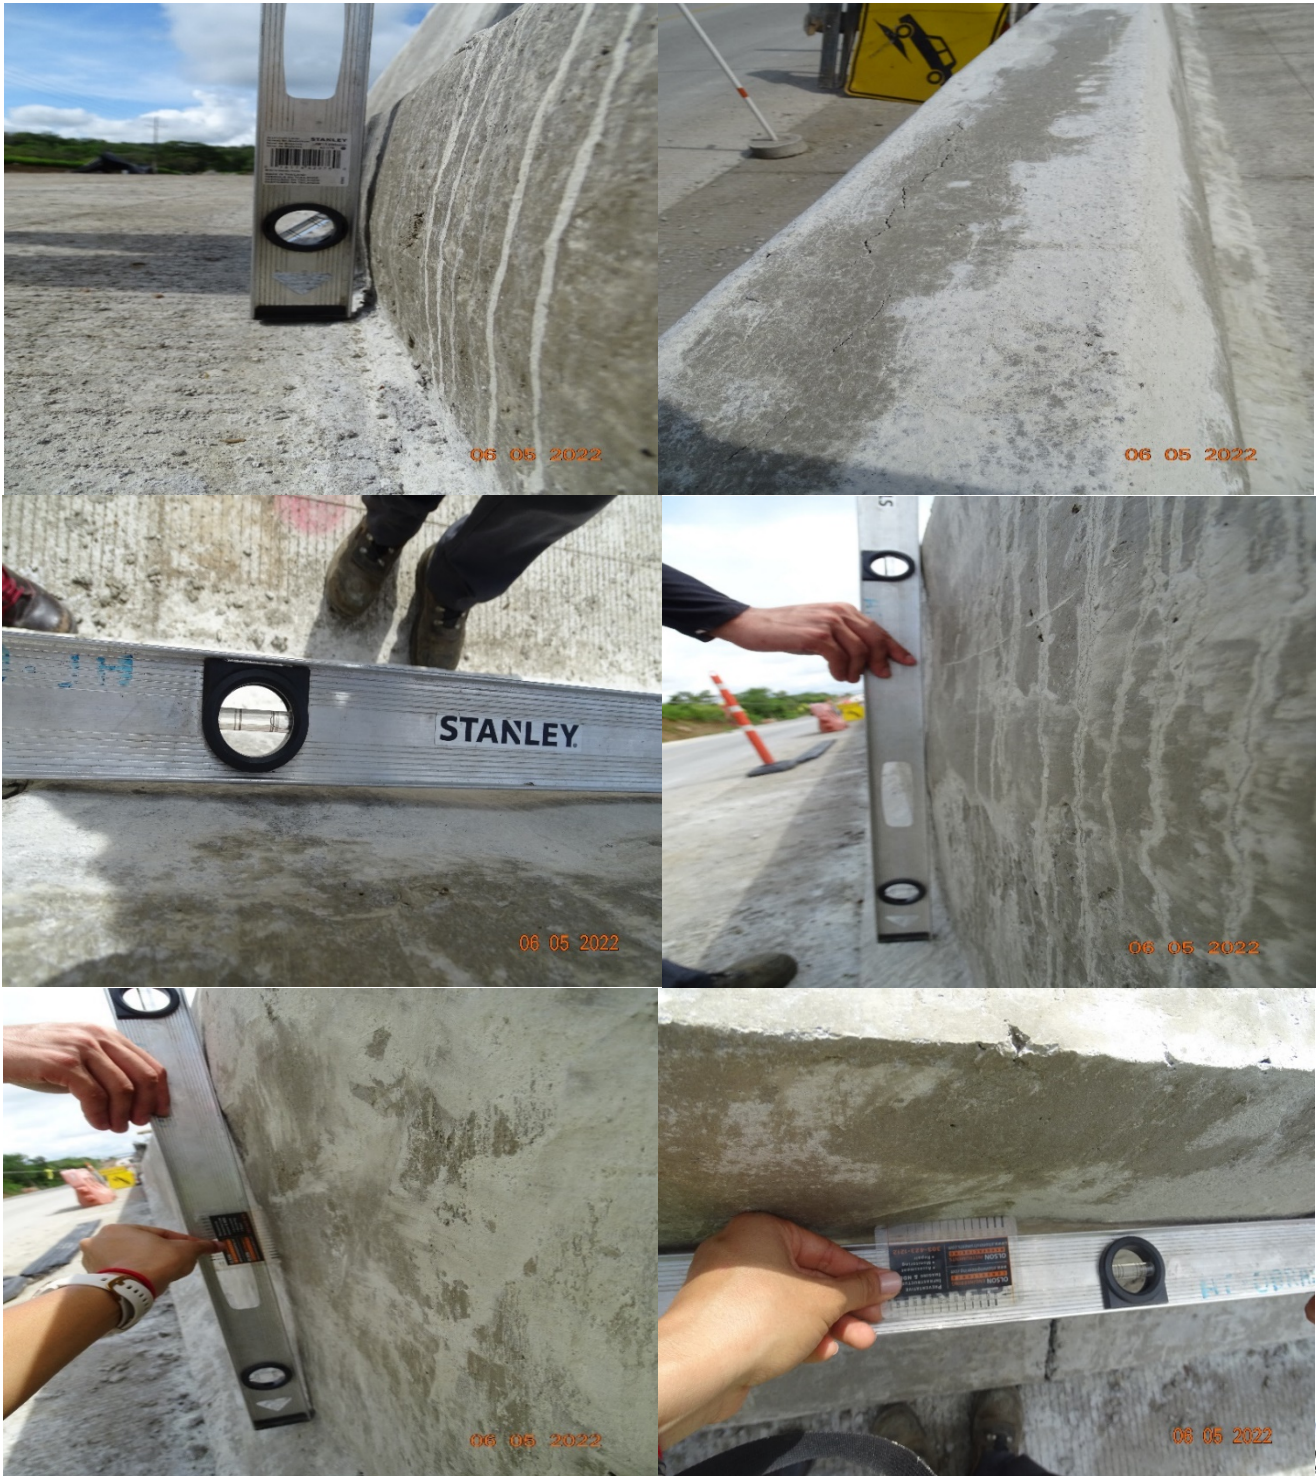
El 6 de mayo, se observó que las barreras construidas el 5 de mayo tenían acabado irregular y presentaban grietas. En la Figura 101, se observa que las barreras presentan desviaciones importantes tanto en sentido longitudinal como transversal, y grietas en la parte superior y en

los costados, lo que de nuevo hace pensar que el concreto suministrado no tenía la consistencia adecuada para mantener su forma sin la presencia de formaletas.

Figura 100. Acabado irregular en las barreras de contención construidas el 5 de mayo de 2022

Dadas las situaciones mencionadas anteriormente, se realizó un cambio en la fórmula de trabajo del concreto. A partir de este cambio y de la visita realizada el 12 de mayo de 2022, se observó un concreto de mejor consistencia y una menor aparición de agrietamientos en la barrera.
