Informe en final EIC-Lanamme-INF-1764-2022

Informe de Auditoría Técnica

Seguimiento a la evaluación de la calidad de los materiales y de los procesos constructivos del proyecto: Ampliación y rehabilitación de la Ruta Nacional N°1, Carretera Interamericana Norte, sección: Limonal – Cañas

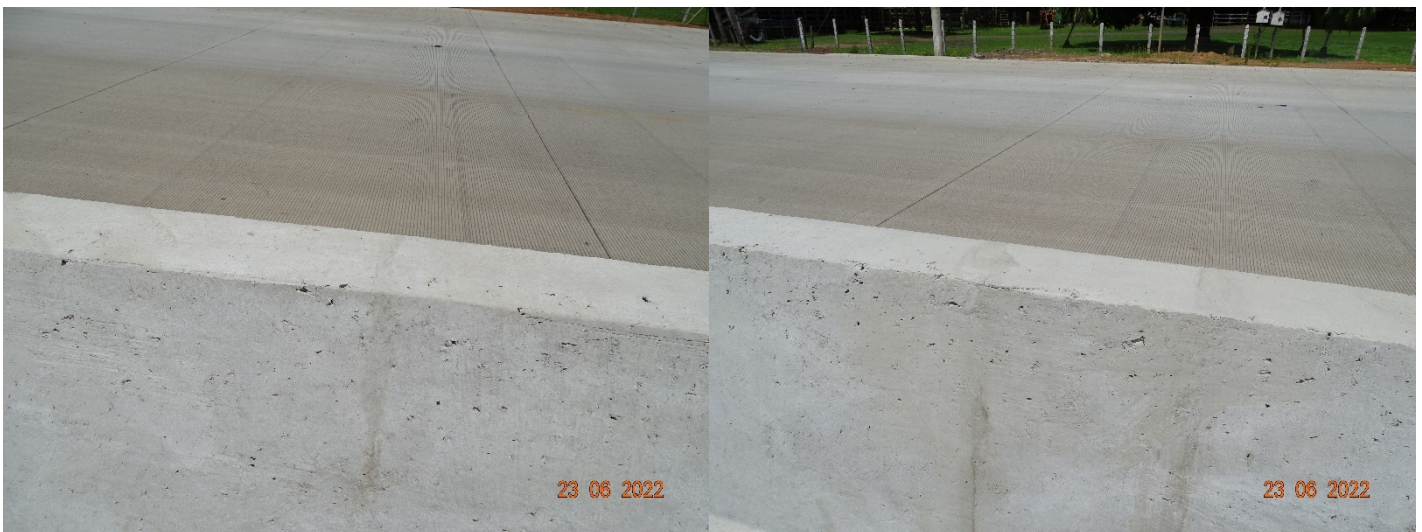
Figura 101. Reparaciones de los agrietamientos en las barreras. Fecha de las fotografías: 23/06/2022

Además, a partir de la visita realizada el 23 de junio de 2022, se observó que se realizaron reparaciones en los agrietamientos que se presentaron en las barreras (ver Figura 102).

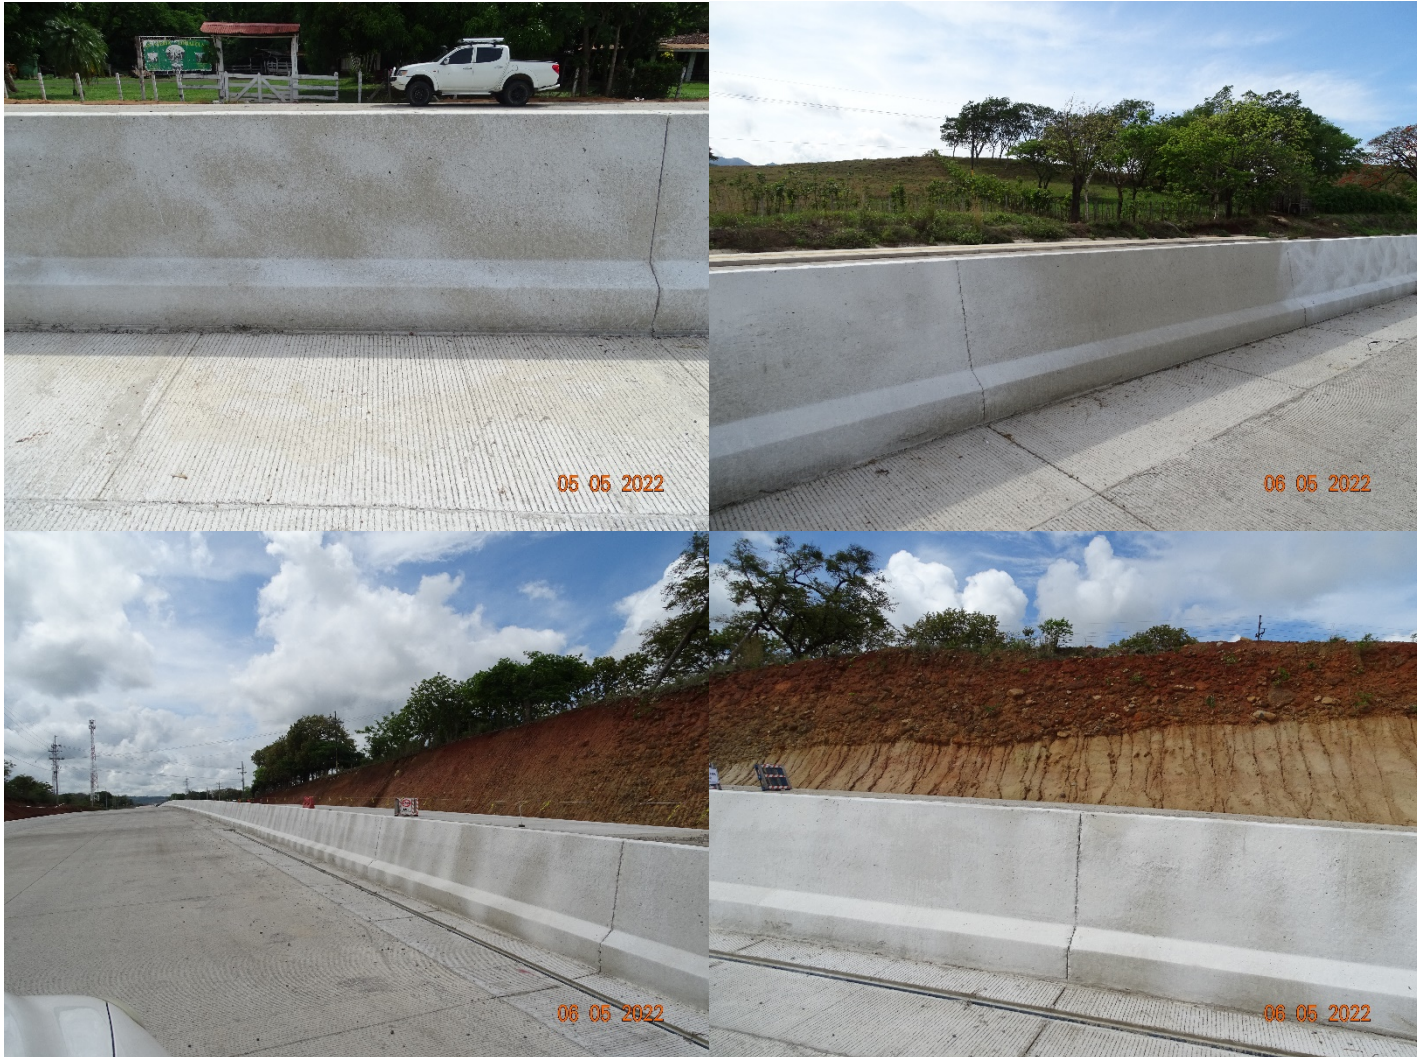
También se observó que el manto de curado se colocó sin cobertura total ni homogénea en algunas de las barreras construidas (ver Figura 103). Esta condición puede generar agrietamientos por contracción térmica del concreto por un curado deficiente del mismo. No se tiene evidencia de que esta práctica constructiva, fuera mejorada, durante el transcurso del proyecto.

Figura 102. Manto de curado colocado sin cobertura total ni homogénea en algunas barreras construidas.
Fecha de las fotografías: 05/05/2022

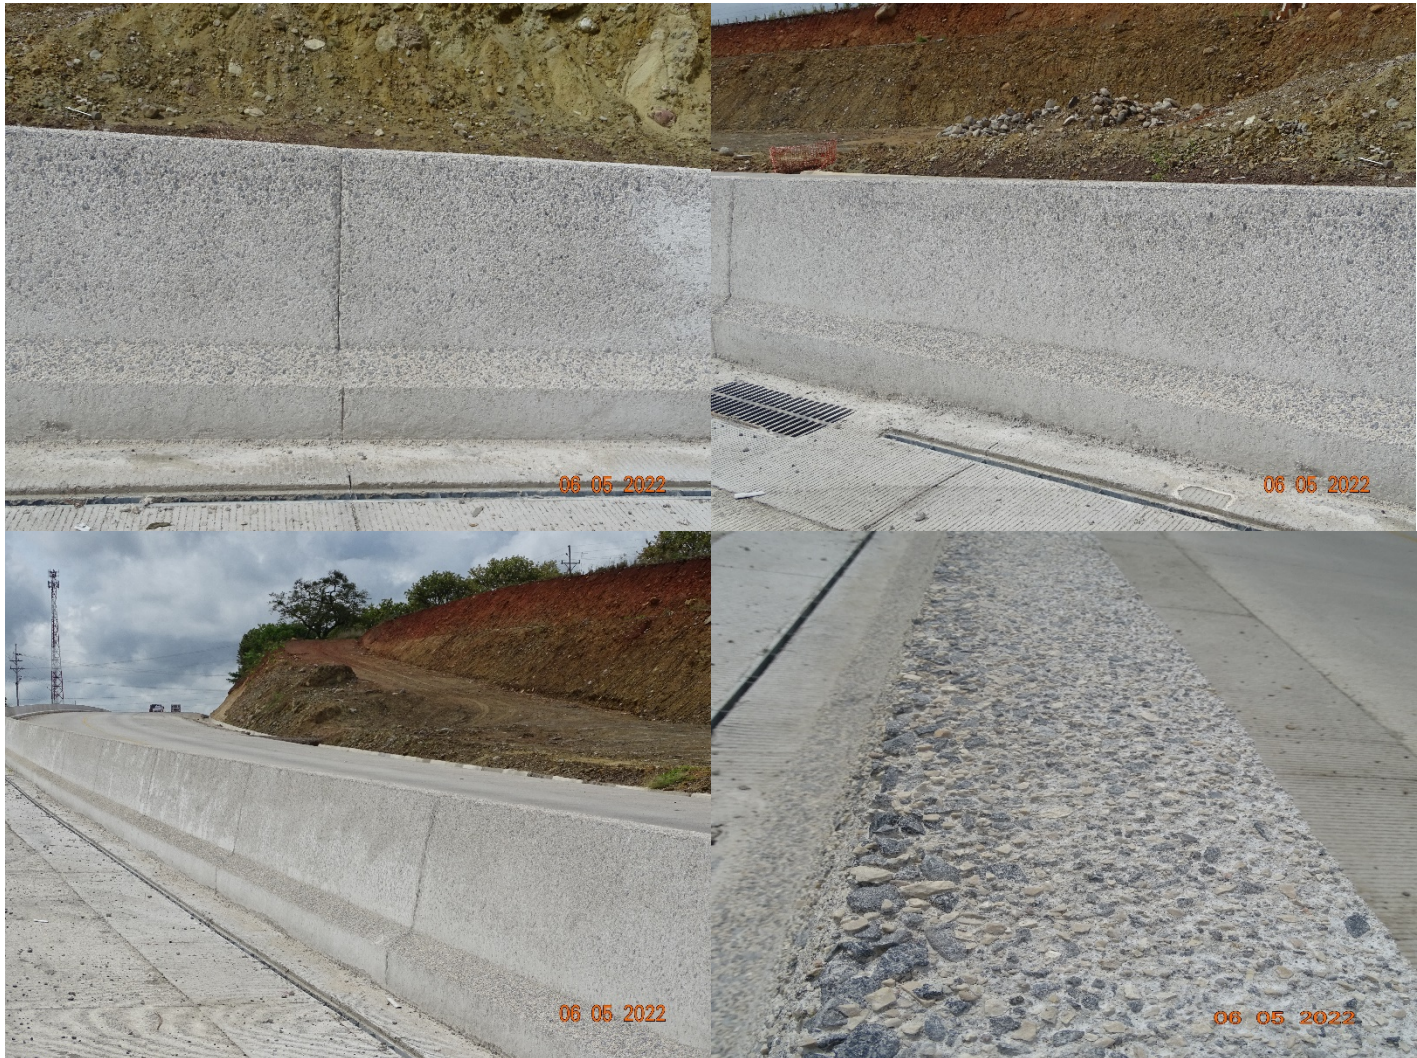
Por otro lado, en las barreras construidas en el estacionamiento 155+700, se observó un tramo de aproximadamente 90 m con una textura superficial con poca pasta (ver Figura 64).

Figura 103. Barreras construidas en el estacionamiento 155+700 con aparente pérdida de pasta
