Informe: EIC-Lanamme-INF-1440-2023

INFORME DE INSPECCIÓN ESPECIAL

PUENTE SOBRE EL RÍO SURUBRES RUTA NACIONAL N.º 131

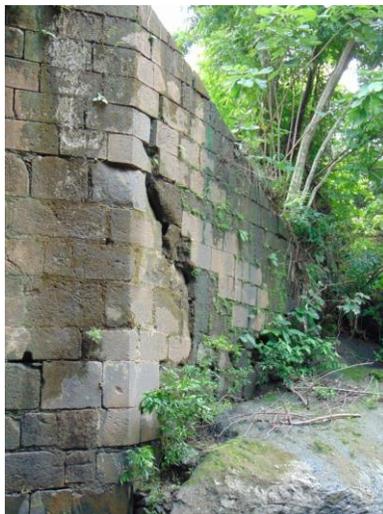
Elemento		Deficiencia a comparar	
Aletones		Desprendimientos	
Inspección n.º (ver Tabla 6.1) / Año de evaluación			
1 / 2016	2 / 2021	3 / 2023	
CE	CE	CE	
4- Deficiente	4- Deficiente	4- Deficiente	
Evidencia fotográfica
