Informe: EIC-Lanamme-INF-0957-2023

INFORME DE ASESORÍA TÉCNICA PARA LA ASAMBLEA LEGISLATIVA,
DESPACHO LEGISLATIVO DEL DIPUTADO WALDO AGÜERO SANABRIA

EVALUACIÓN TÉCNICA DE VULNERABILIDAD Y VIABILIDAD
PARA LA FINALIZACIÓN DE LA CONSTRUCCIÓN DE EDIFICIOS
EN EL CTP JOSÉ MARÍA ZELEDON BRENES

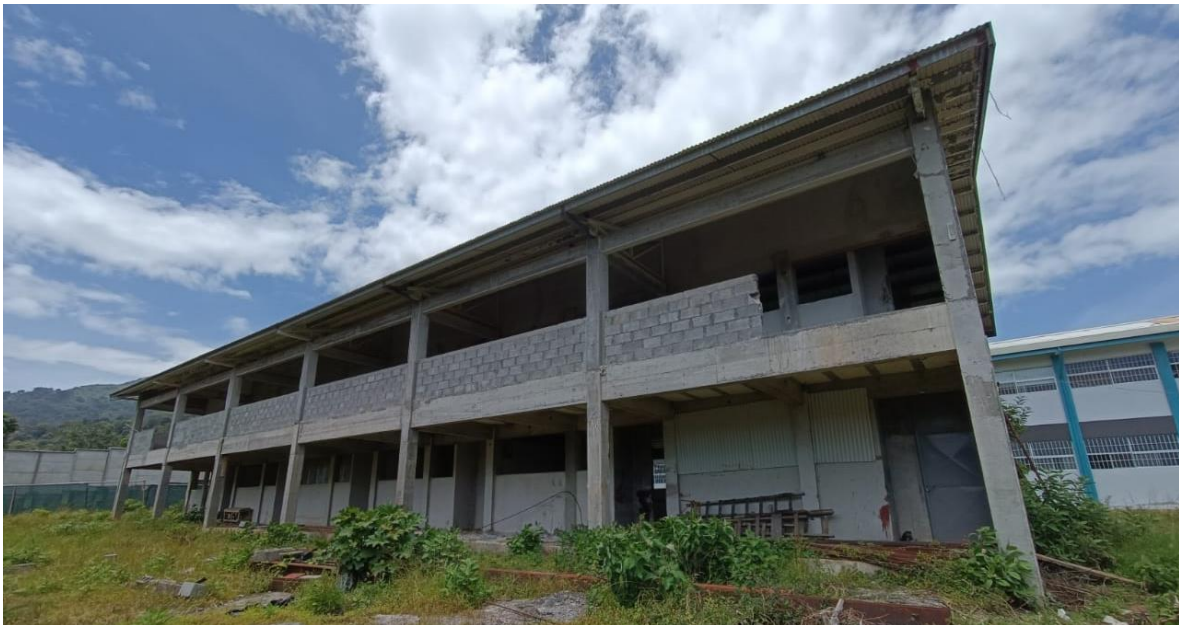
Figura 4. Vista panorámica exterior frontal del grado de avance constructivo del edificio de aulas No.3 del CTP José María Zeledón Brenes

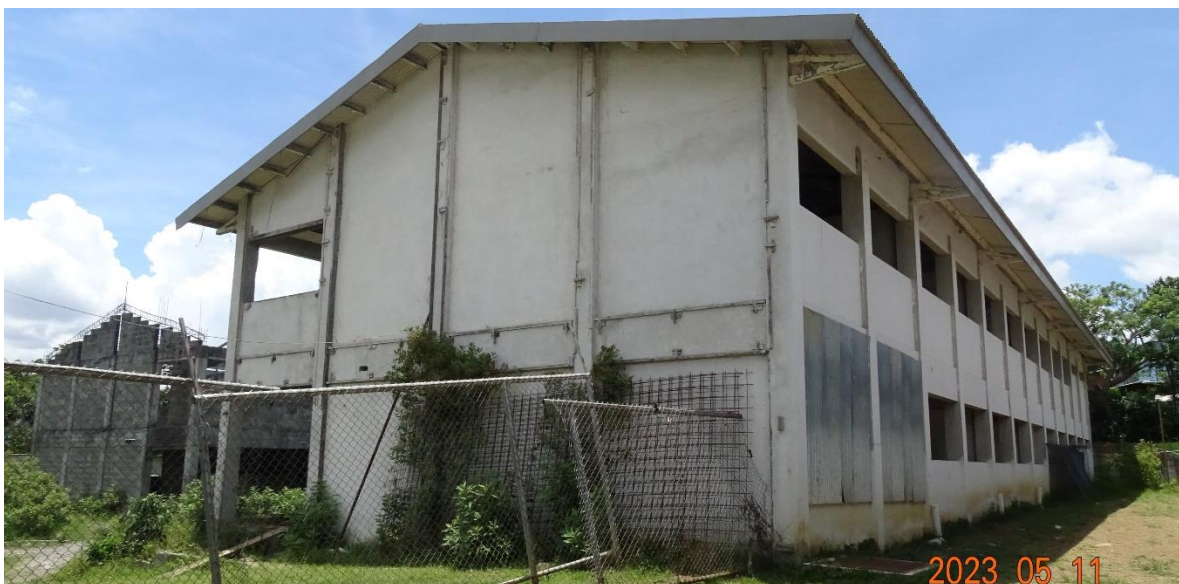
Figura 5. Vista panorámica exterior posterior del grado de avance constructivo del edificio de aulas No.3 del CTP José María Zeledón Brenes

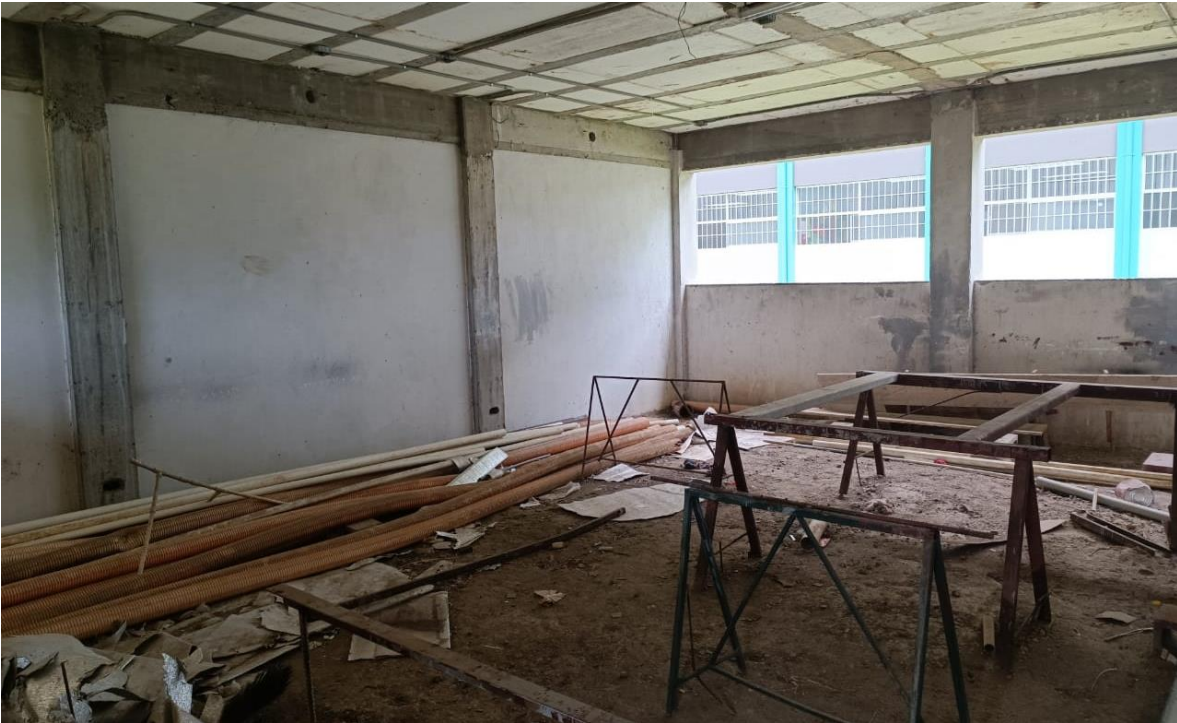
Figura 6. Vista interior del grado de avance constructivo del edificio de aulas No.3 del CTP José María Zeledón Brenes

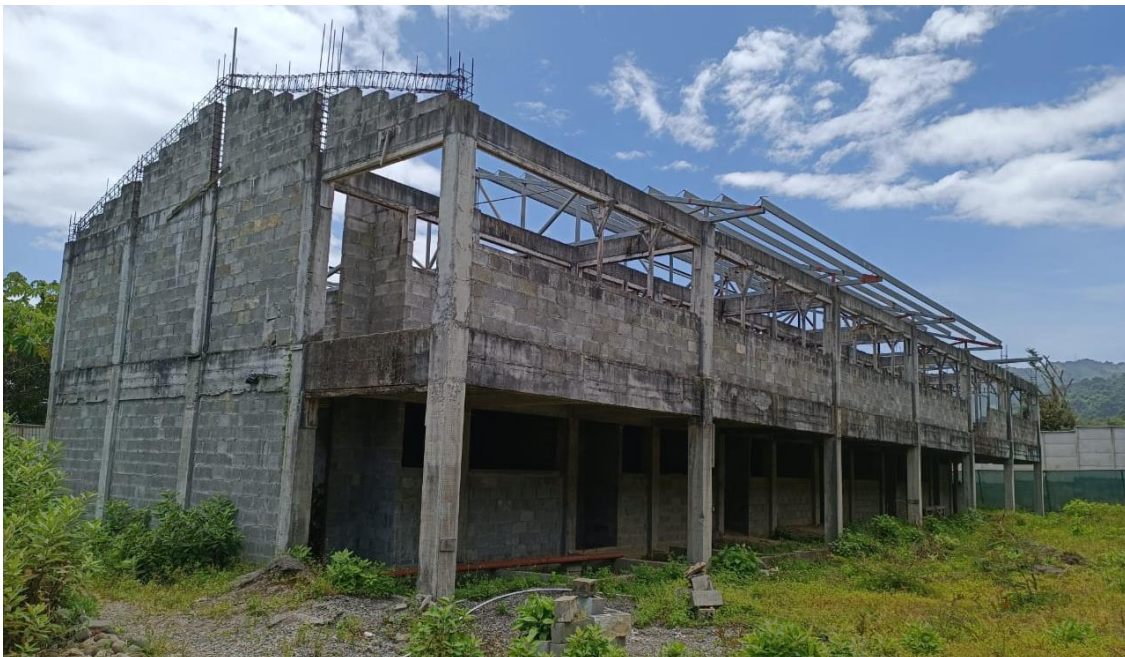
Figura 9. Vista panorámica exterior frontal del grado de avance constructivo del edificio de aulas No.4 del CTP José María Zeledón Brenes

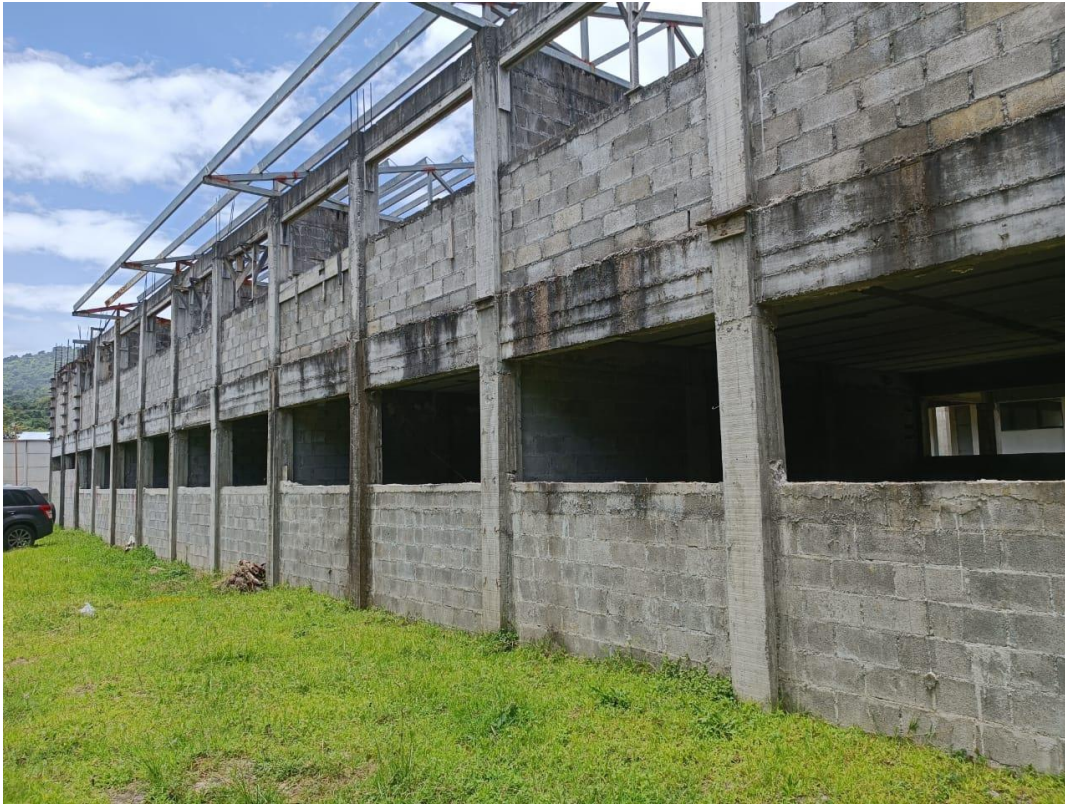
Figura 10. Vista panorámica exterior posterior del grado de avance constructivo del edificio de aulas No.4 del CTP José María Zeledón Brenes

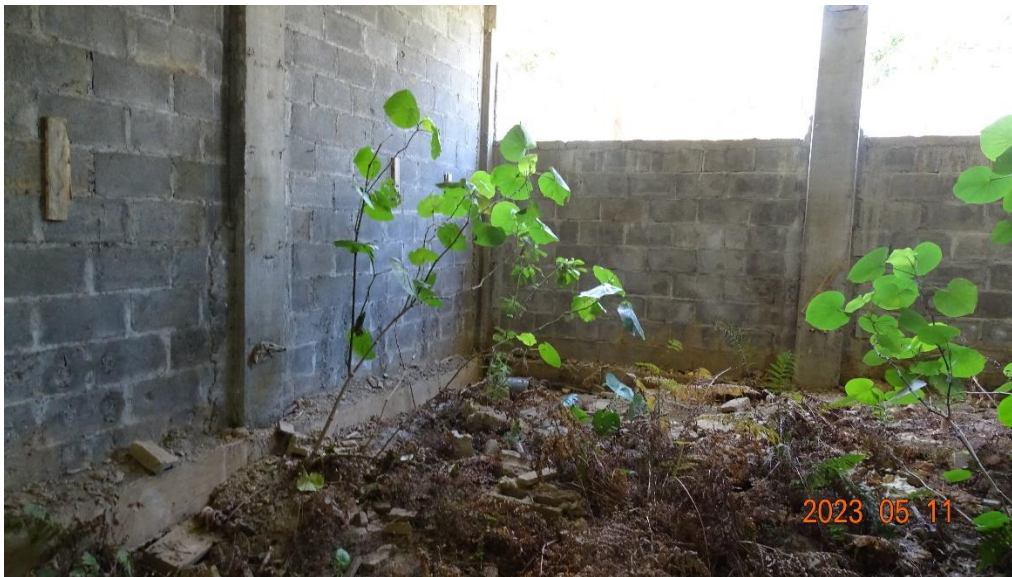
Figura 11. Vista interior del grado de avance constructivo del primer nivel del edificio de aulas No.4 del CTP José María Zeledón Brenes

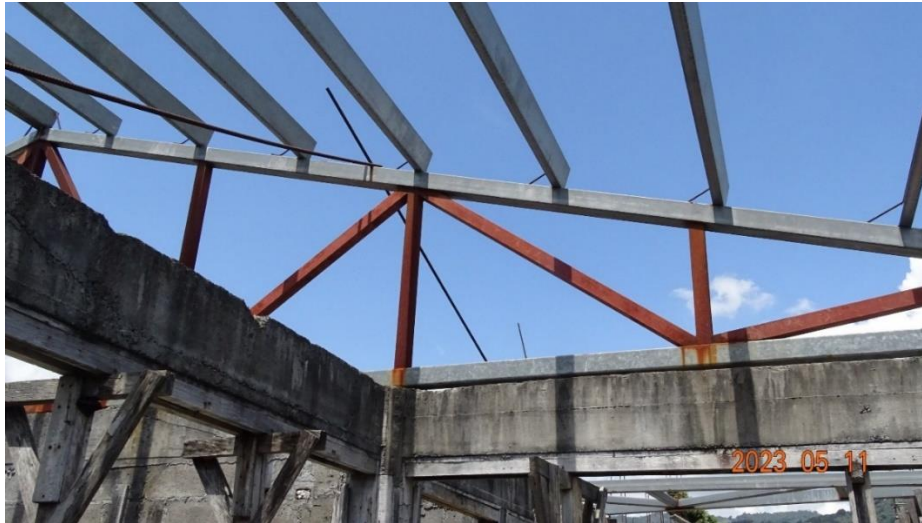
Figura 12. Vista interior del grado de avance constructivo del segundo nivel del edificio de aulas No.4 del CTP José María Zeledón Brenes
