Informe: EIC-Lanamme-INF-1452-2023

INFORME DE INSPECCIÓN ESPECIAL

PUENTES SOBRE EL RÍO AGUAS ZARCAS RUTA NACIONAL N.º 140

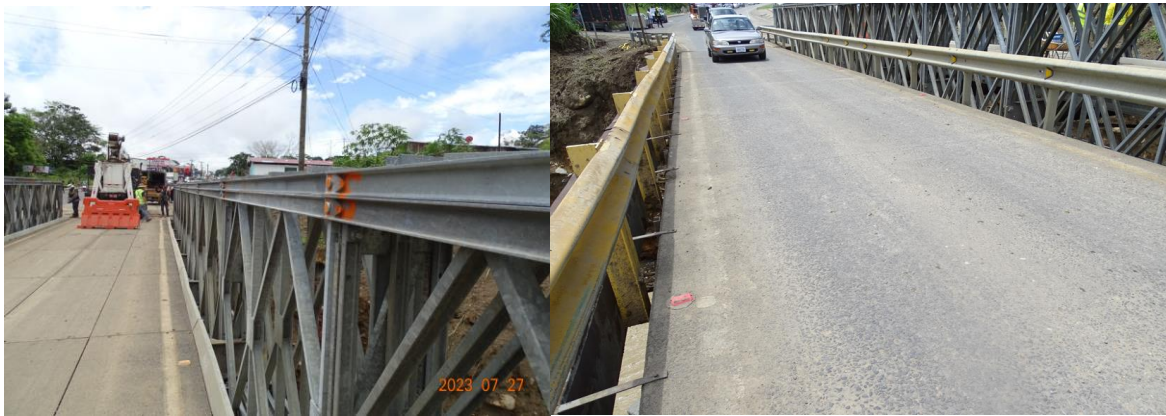
Figura 4.2. Vista a lo largo de la línea de centro de los puentes con sentido hacia Aguas Zarcas: a) puente modular (aguas arriba) y b) puente permanente aguas abajo

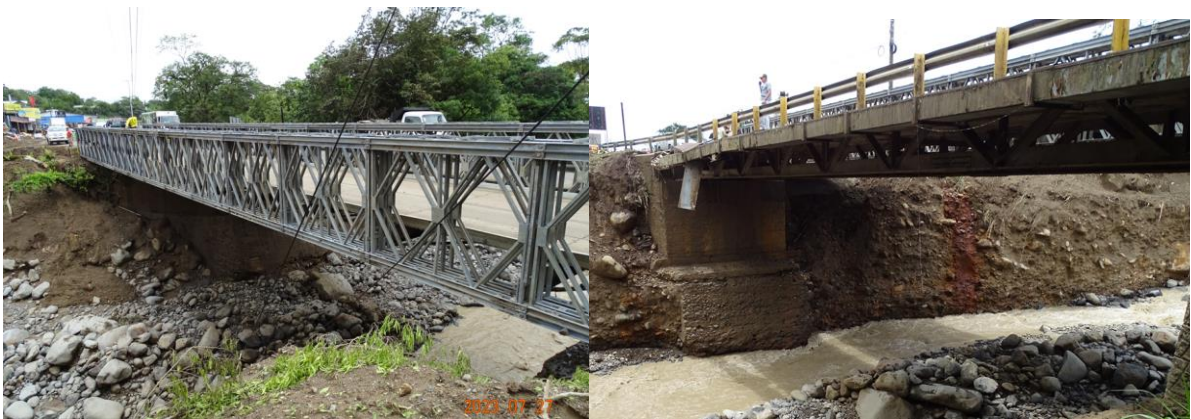
Figura 4.3. Vista lateral de los puentes: a) puente modular (aguas arriba) y b) puente permanente aguas abajo

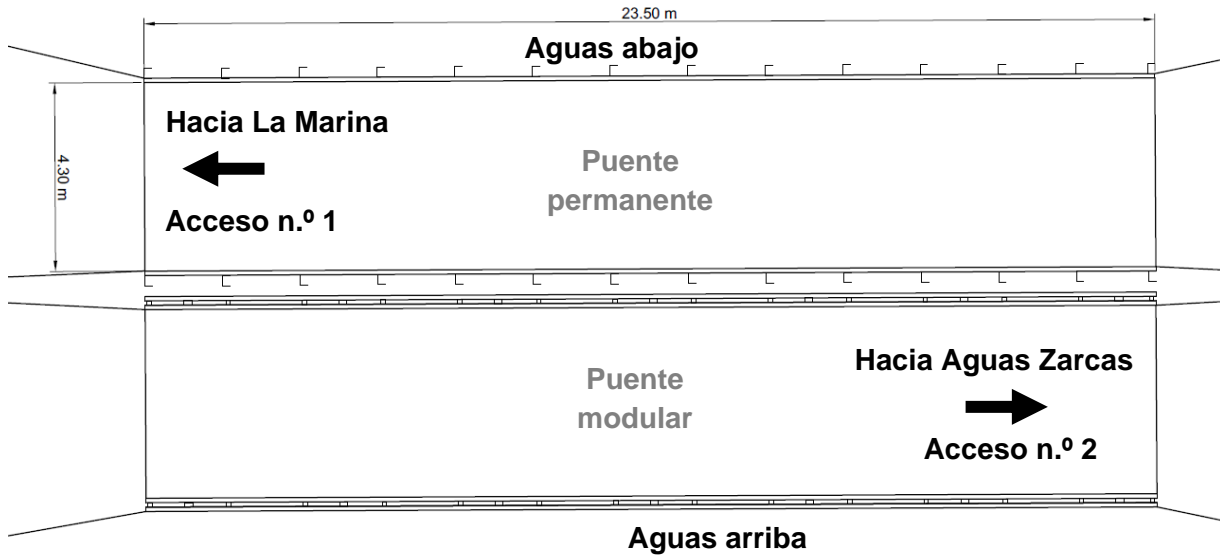
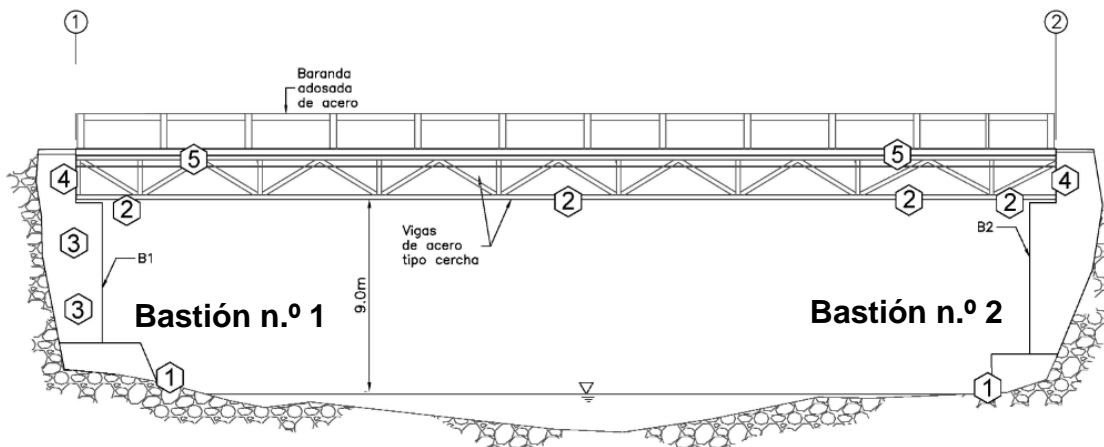
Figura 4.4. Identificación utilizada para los puentes sobre el río Aguas Zarcas indicada en (a) vista en planta y (b) vista en elevación
