Informe: EIC-Lanamme-INF-1493-2023

**Informe de evaluación de la condición de estabilidad de los
taludes del tramo de carretera de montaña de la Ruta
Nacional n°32
INFORME FINAL**

San José, Costa Rica
Octubre, 2023

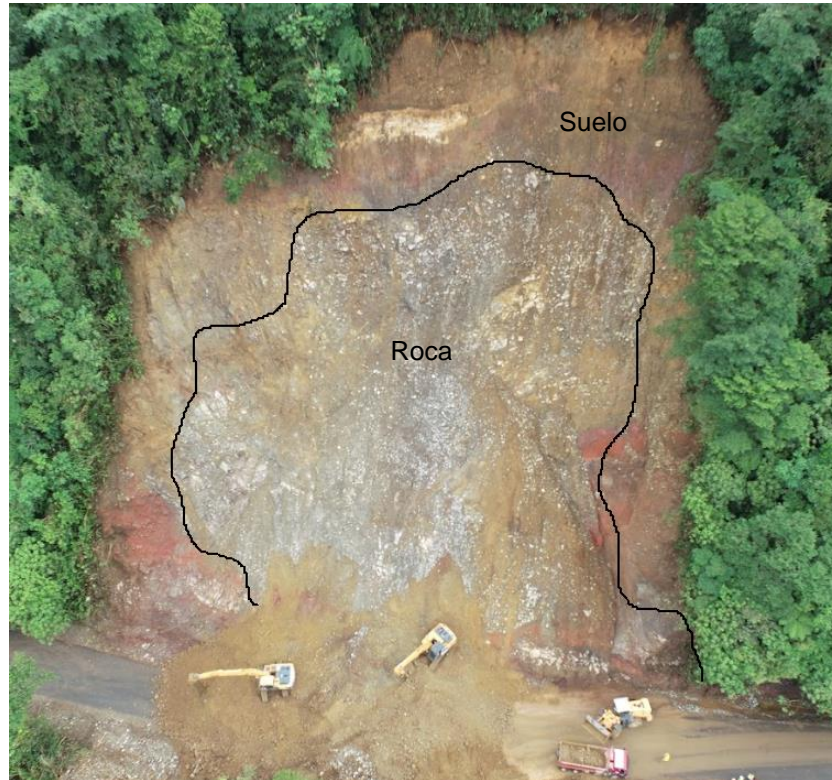
Figura 38

Adicionalmente, se está contemplando el análisis específico para un séptimo modelo que corresponde al sitio en el que ocurrió el deslizamiento de 5000 m³ de material en junio de 2022, ocasionando el cierre del tránsito por varios días. Durante el período de cierre se realizó la visita por parte del equipo de profesionales del PIG del LanammeUCR, en la cual fue posible identificar de manera general la conformación del talud por al menos dos materiales principales. Se recolectó muestra representativa del material arenoso y del bloque de roca que conforman la estructura principal del talud. Cabe destacar que es posible encontrar otros materiales en dicho talud, sin embargo, para este análisis preliminar se supone un modelo simple conformado únicamente por una capa de suelo y la presencia de un macizo rocoso fracturado como se muestra en la Figura 38.

Conformación del talud modelo N°7, ubicado en las coordenadas 10,1136838, -83,9739302 (28+542)

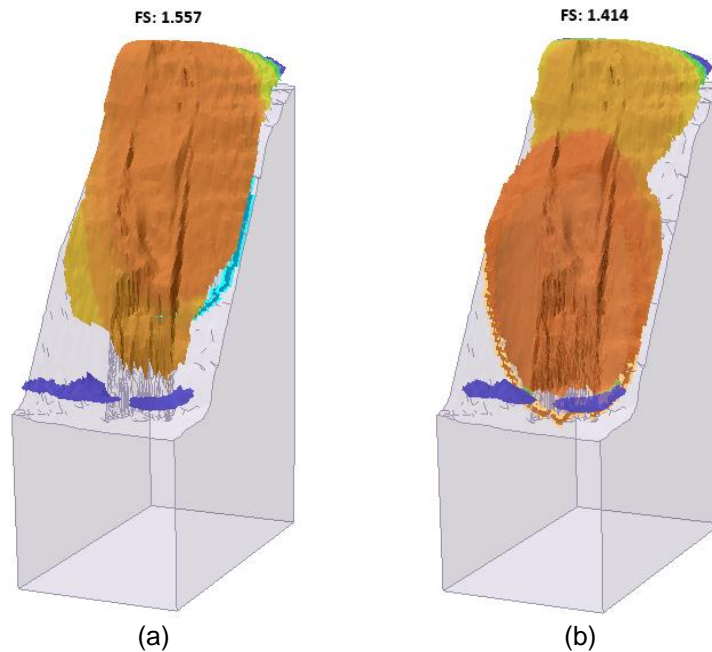
Figura 41

Factores de seguridad obtenidos en el modelo 2 en condición de carga estática para: (a) GLE Seco; (b) Spencer Seco; (c) GLE Saturado; (d) Spencer Saturado

El sitio del modelo 2, despliega resultados de factores de seguridad adecuados para la metodología de equilibrio límite, sin embargo, en la condición estática no cumple con los valores mínimos requeridos en el CGTLCR. En este caso se presenta un incremento de los factores de seguridad al aplicar una carga de sismo con aceleración de 0,15g en condición saturada. Este fenómeno es poco usual y puede estar asociado al efecto de las cargas dinámicas en algunos suelos cohesivos y sueltos que ocasionan una mejora en la compactación del medio. Sin embargo, se considera apropiado realizar los análisis de estabilidad considerando propiedades geomecánicas específicas del sitio, ya que estos análisis parten de suposiciones y referencias anteriormente descritas.

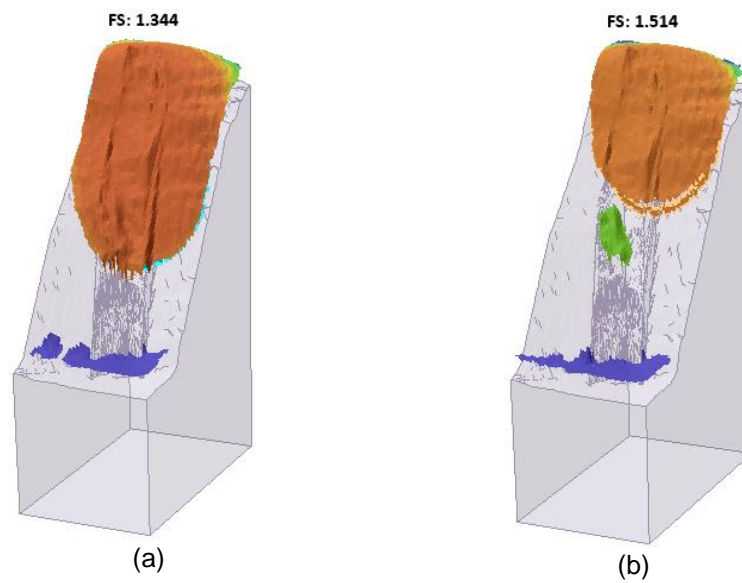
Figura 42

Factores de seguridad obtenidos en el modelo 2 en condición de carga pseudo estática para: (a) GLE Seco; (b) Spencer Seco; (c) GLE Saturado; (d) Spencer Saturado

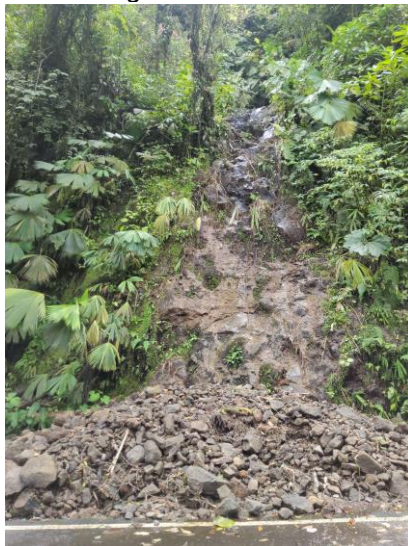
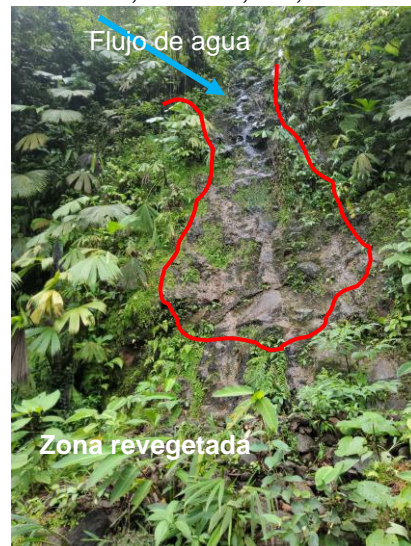
Tal y como se indica en la Tabla 8, los levantamientos 1 y 18 del 2023 corresponden a sitios que se encontraron en mejores condiciones que en su última inspección en el 2022. En las Figura 53 y Figura 54 se muestran las fotografías que evidencian la condición de los sitios en 2022 y 2023. Sin embargo, el sitio de la Figura 53, a pesar de observarse revegetado se identifica un flujo importante de agua que aflora desde la parte alta del talud, por lo tanto, el sitio debe mantenerse en observación, ya que el flujo de agua constante puede generar erosión del talud, debilitando la estructura tornándose susceptible a deslizamientos.

Evidencia de revegetación del talud ubicado en las coordenadas 10,0991296, -83,9777220

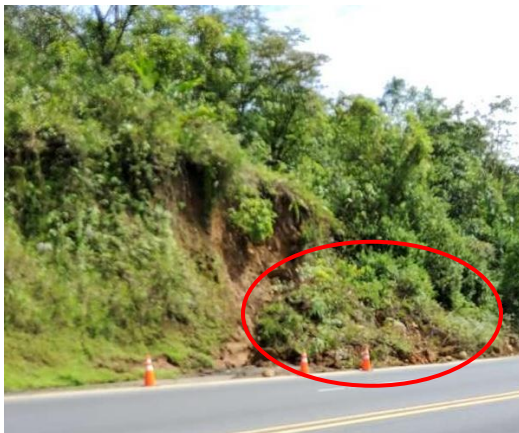
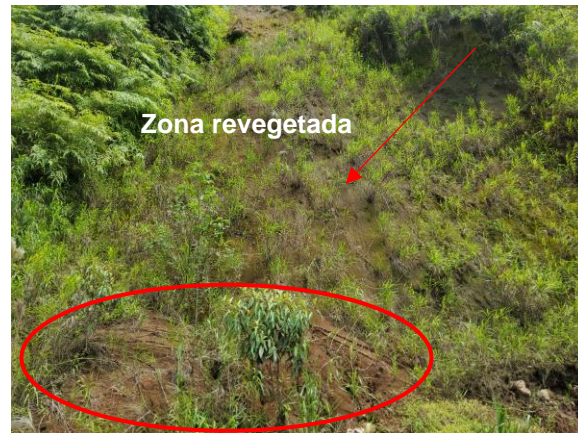
Figura 54

Se puede observar en las fotografías de la figura 54 como el talud se ha revegetado, tanto al pie como en la cara del talud. Sin embargo, es posible observar el flujo de agua constante que aflora desde la corona del talud, por lo que, se considera oportuno mantener labores de monitoreo de este sitio.

Evidencia de revegetación del talud ubicado en las coordenadas 10,1948475, -83,9013714

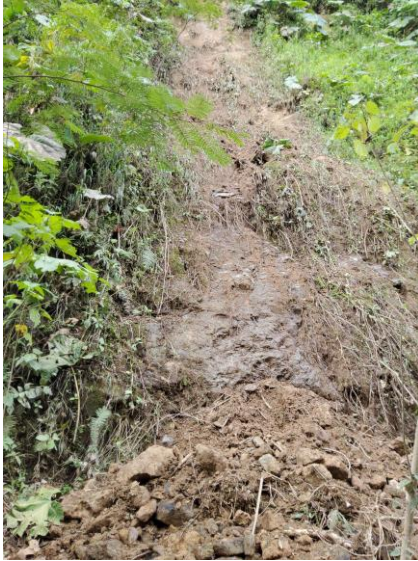
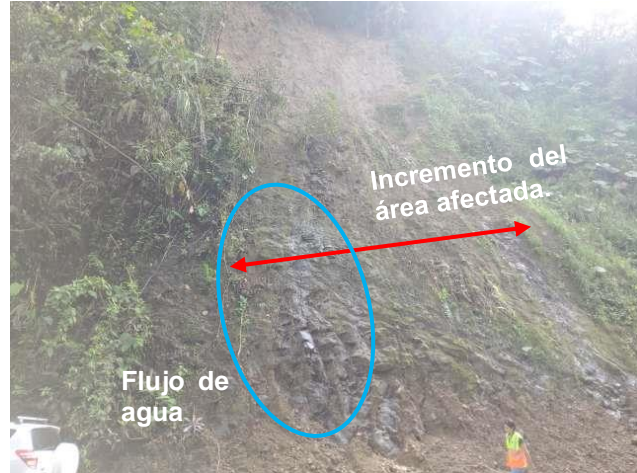
Figura 55

En la Figura 55, se observa en las fotografías el incremento en el área deslizada, así como zonas con evidencias de saturación y flujo constante de agua aflorando a media altura en la cara del talud. Desde el punto de vista geotécnico, el sitio presenta evidencias de desmejora que pueden afectar considerablemente la estabilidad. Por lo que, se considera oportuno monitorear el sitio y realizar análisis detallados considerando parámetros geomecánicos específicos del sitio, así como la implementación de sistemas de manejo de aguas de escorrentía superficial.

Condición desmejorada del talud ubicado en las coordenadas 10,1294401, -83,9696604

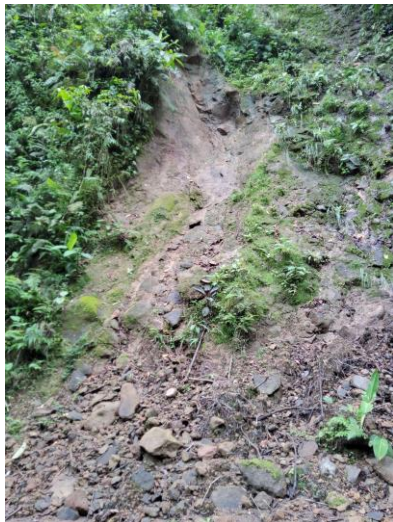
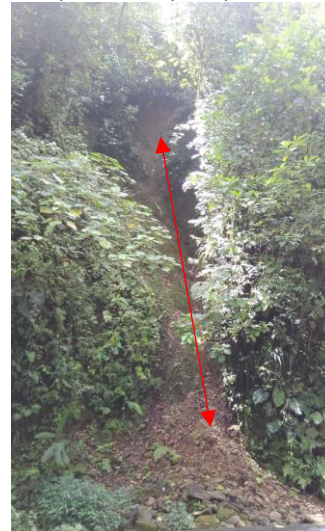
Figura 56

Como se observa en las fotografías de la Figura 56, en el sitio persiste la caída de pequeños volúmenes de material acumulándose al pie del talud. Esto de acuerdo con la evidencia fotográfica ha ocasionado un incremento en la altura de la zona deslizada. Una vez más se considera apropiado mantener monitoreo constante de este sitio.

Condición desmejorada del talud ubicado en las coordenadas 10,1313263, -83,9699945

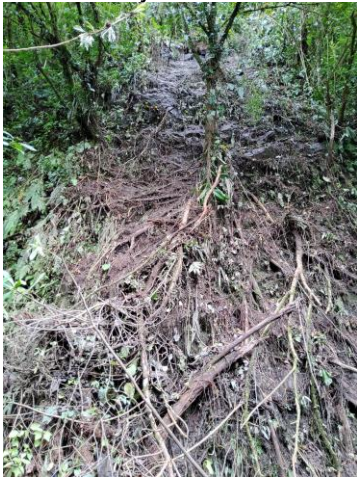
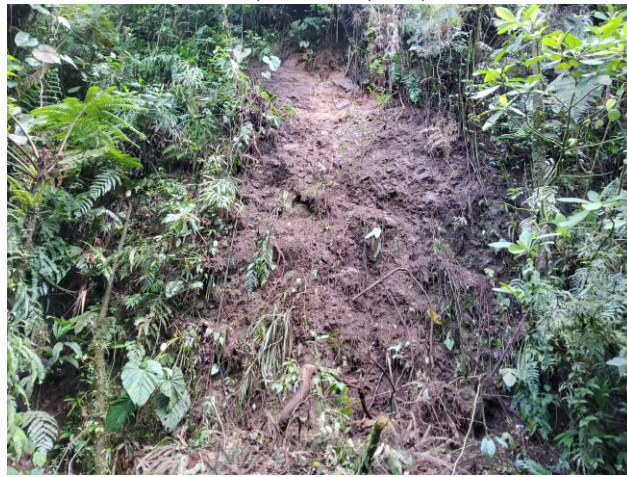
En el caso de la Figura 57 no se observa un incremento considerable del área afectada por caídas de material. No obstante, el sitio no se ha revegetado, y en contraparte se evidencia que el material deslizado para el 2023, está conformado principalmente por suelo, mientras que en el registro del 2022 se observa mayor cantidad de material vegetal. Por lo anterior, se intuye que en el sitio hay pequeños volúmenes de suelo deslizados que mantienen el talud con evidencia de inestabilidad.

Condición desmejorada del talud ubicado en las coordenadas 10,1403788, -83,9730353

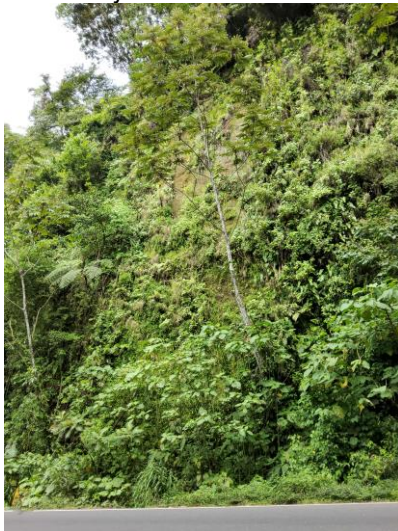
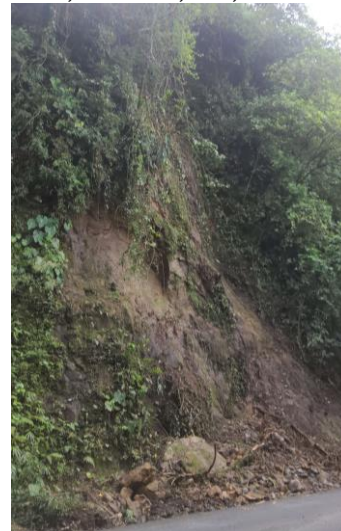
Figura 58

En el caso de la Figura 58, es evidente la desmejora en la condición del talud, para el 2022 el talud parecía haberse reconstituido de manera favorable para la estabilidad de este, sin embargo, en la inspección realizada en el 2023 se encontró material acumulado al pie del talud producto de un deslizamiento reciente. En el sitio no fue posible identificar flujo de agua aflorando en la cara del talud, sin embargo, se observó húmedo hasta la corona.

Condición desmejorada del talud ubicado en las coordenadas 10,1570385, -83,9553184

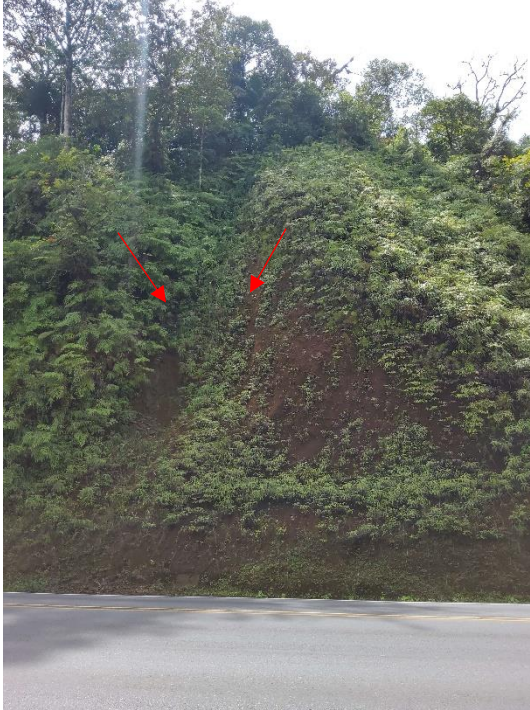
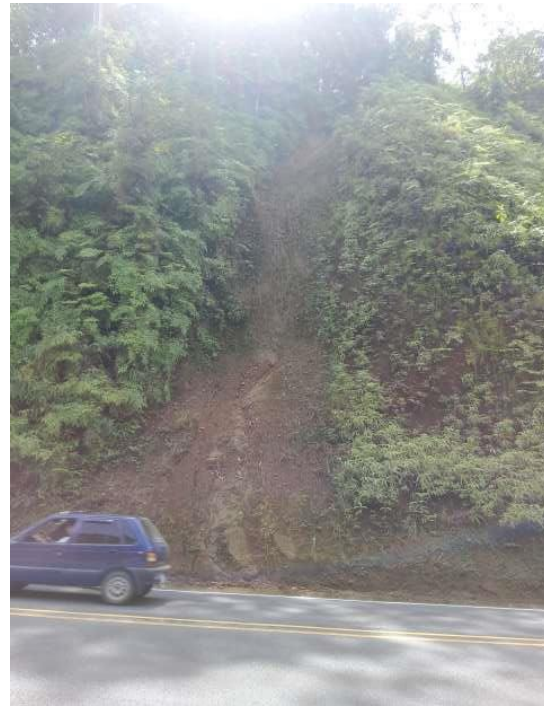
Figura 59

Para el sitio Figura 59, se observa como en el 2022 a pesar de observarse el talud revegetado y reconformado, la geometría evidenciaba la superficie de falla crítica. Para el registro del 2023, se encuentra que nuevamente vuelve a movilizarse material sobre la misma superficie. Por lo que, se considera apropiado mantener labores de monitoreo en el sitio.

Condición desmejorada del talud ubicado en las coordenadas 10,1710539, -83,9335109
