EIC-Lanamme-INF-0556-2023

INFORME DE INSPECCIÓN

INSPECCIÓN N.º 3 DE LA CONSTRUCCIÓN DE PUENTES DEL PROYECTO DE DISEÑO, REHABILITACIÓN Y AMPLIACIÓN DE LA RUTA NACIONAL N.º 32

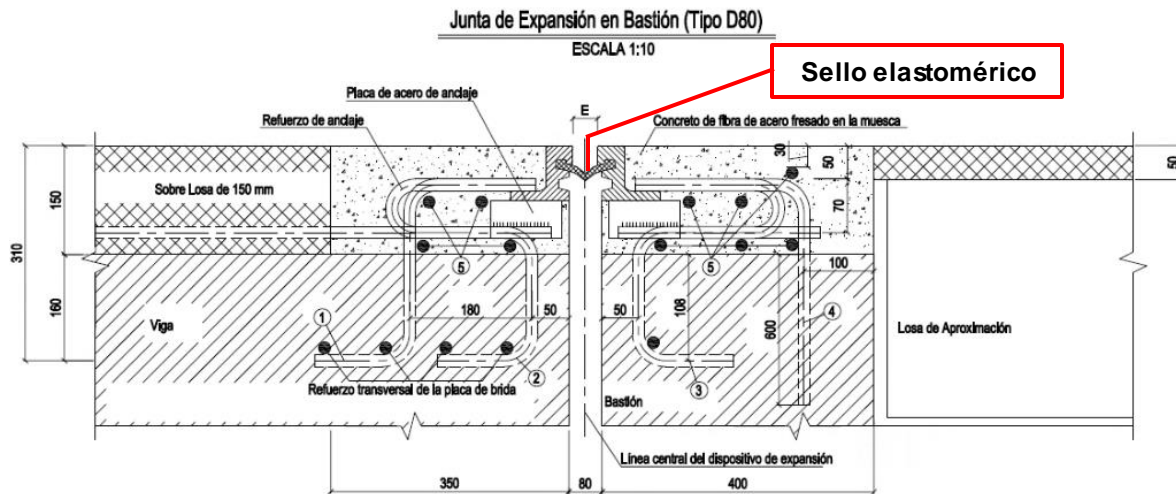
Figura 2. Detalle de la junta de expansión del puente nuevo sobre el río Guácimo.

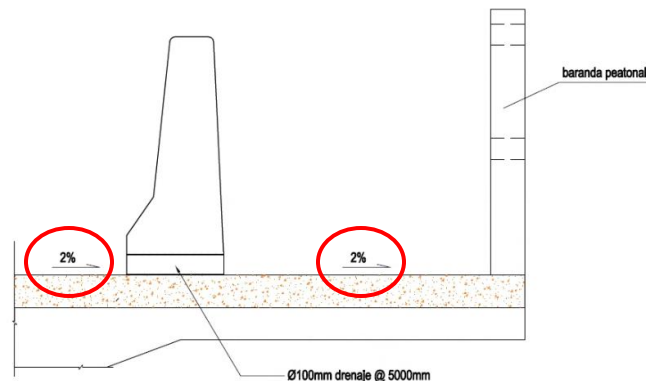
- A. Se observó agrietamiento del concreto en la zona de la acera peatonal del puente (ver Figura 6a). A partir de mediciones realizadas en sitio, se pudo determinar que las grietas tienen un espaciamiento aproximado de 0.2 m a 0.3 m (ver Figura 6b) y un espesor aproximado de 0.7 mm (ver Figura 6c).
- B. Según la información mostrada en los planos estructurales del puente, el concreto que presenta agrietamiento en la zona de la acera peatonal forma parte de la sobrelosa que cubre el resto del tablero del puente (ver Figura 7).
- C. El agrietamiento en cuestión representa un problema de durabilidad, ya que el eventual ingreso de agua a través de las grietas puede propiciar la corrosión del acero de refuerzo de la sobrelosa, más aun considerando que el bombeo del tablero dirige el agua de lluvia hacia la zona que presenta agrietamiento (ver Figura 7).

Figura 7. Sección transversal del costado del tablero del puente nuevo sobre el río Guácimo en la zona de la acera peatonal.

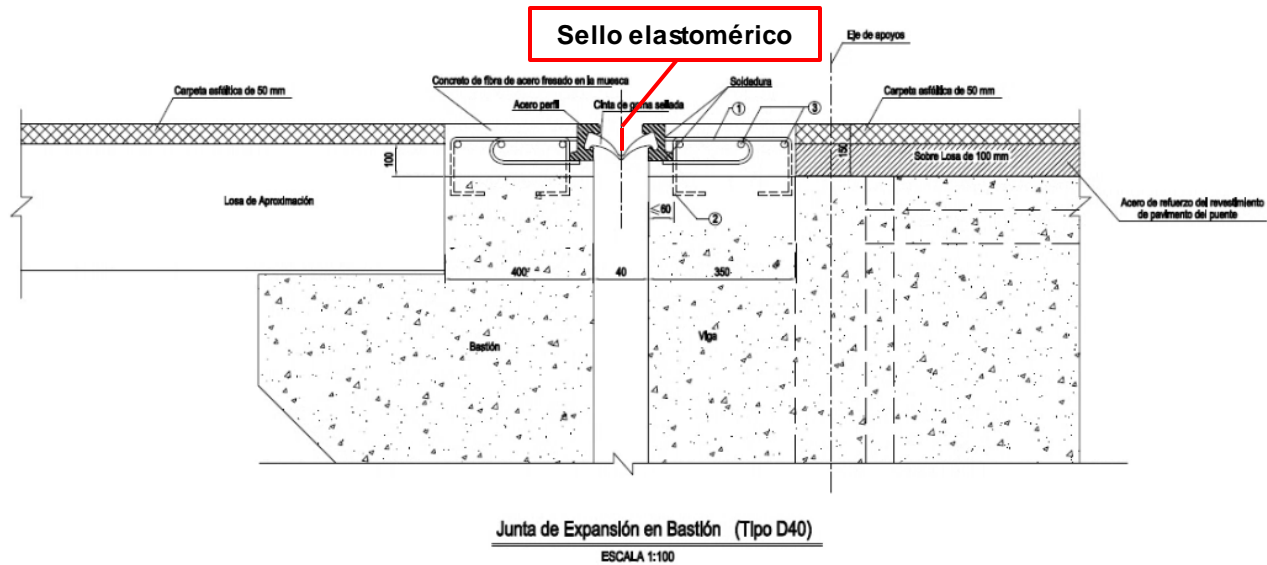
- Según el detalle de junta de expansión que se muestra en los planos estructurales del puente, las juntas de expansión cuentan con dos perfiles de acero que sostienen un sello elastomérico. (ver Figura 8). El detalle también indica la colocación de concreto reforzado con fibra de acero en los bordes de la junta.

Figura 8. Detalle de la junta de expansión del puente nuevo sobre el río Guacimito.

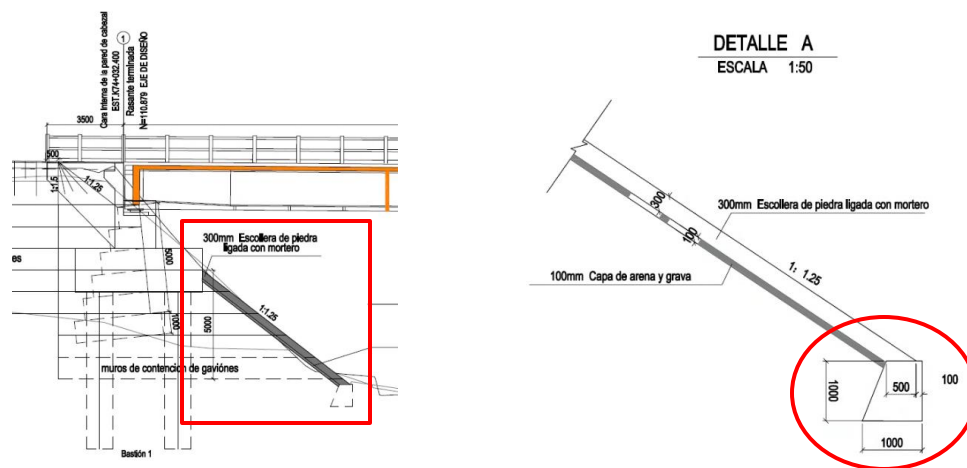
- A. Se pudo observar socavación en la base de las escolleras ligadas con mortero de ambos bastiones (ver Figura 12).
- B. Según el detalle mostrado en los planos estructurales del puente, las escolleras son de 300 mm de espesor y deben contar con un dado de 1 metro de profundidad en la punta (ver Figura 13).
- C. En sitio no se observó el elemento de protección de 1 metro de profundidad en la punta de las escolleras que está indicado en los planos estructurales (ver Figuras 12 y 13).

Figura 13. Detalle de las escolleras ligadas con mortero del puente nuevo sobre el río Guacimito.

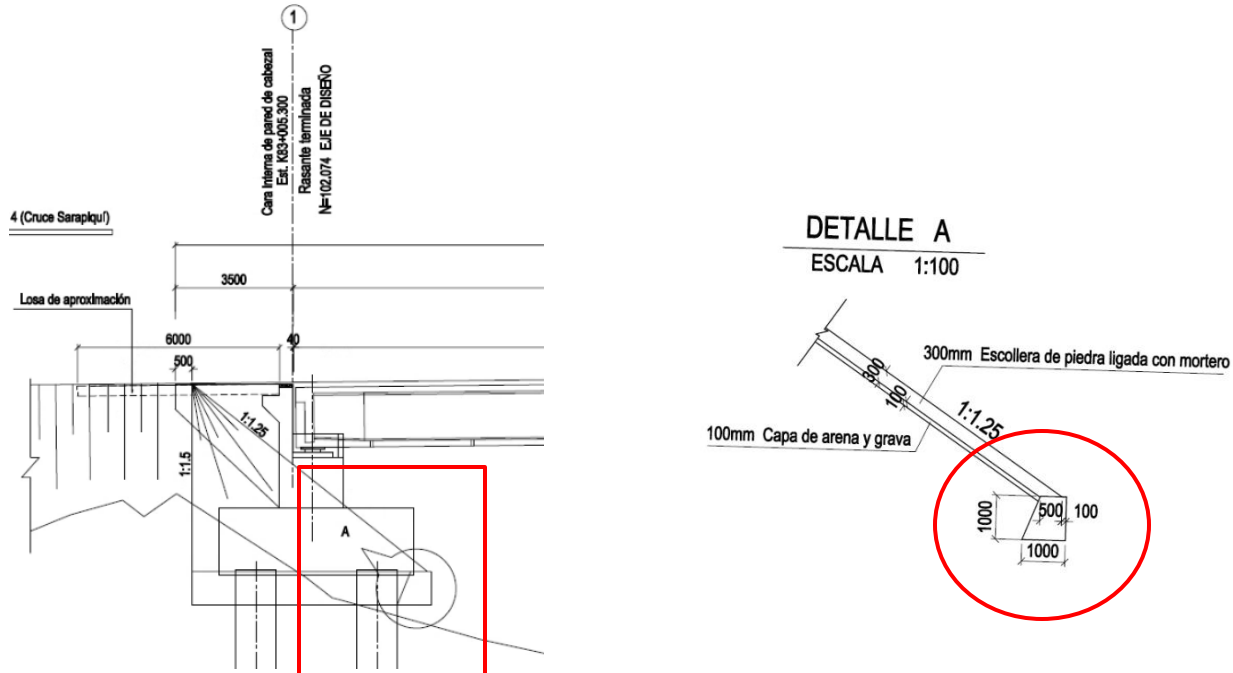
- A. Se pudo observar socavación en la base de las escolleras ligadas con mortero de ambos bastiones (ver Figura 14).
- B. Según el detalle mostrado en los planos estructurales del puente, las escolleras son de 300 mm de espesor y deben contar con un dado de 1 metro de profundidad en la punta (ver Figura 15).
- C. En sitio no se observó el elemento de protección 1 metro de profundidad en la punta de las escolleras que está indicado en los planos estructurales (ver Figuras 14 y 15).

Figura 15. Detalle de las escolleras ligadas con mortero del puente nuevo sobre el río Dos Novillos.

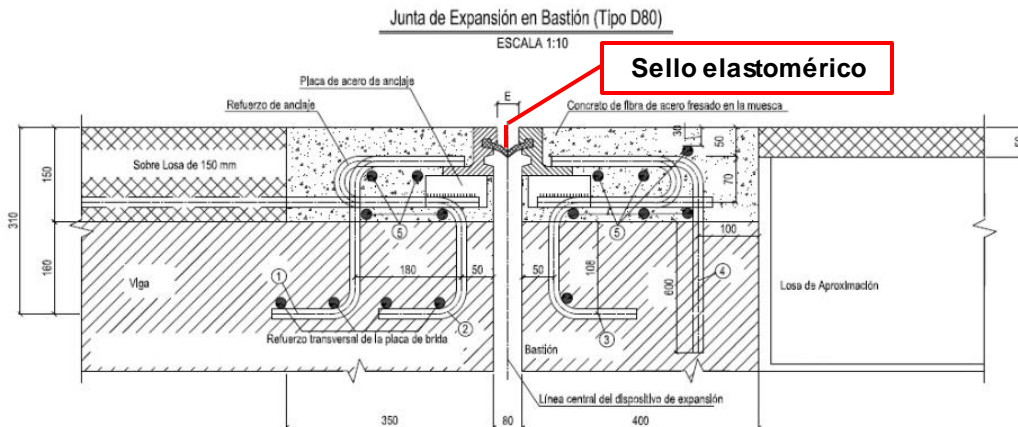
- A. Según el detalle de junta de expansión que se muestra en los planos estructurales del puente, las juntas de expansión cuentan con dos perfiles de acero que sostienen un sello elastomérico. (ver Figura 17). El detalle también indica la colocación de concreto reforzado con fibra de acero en los bordes de la junta.

Figura 17. Detalle de la junta de expansión del puente nuevo sobre el río Destierro.

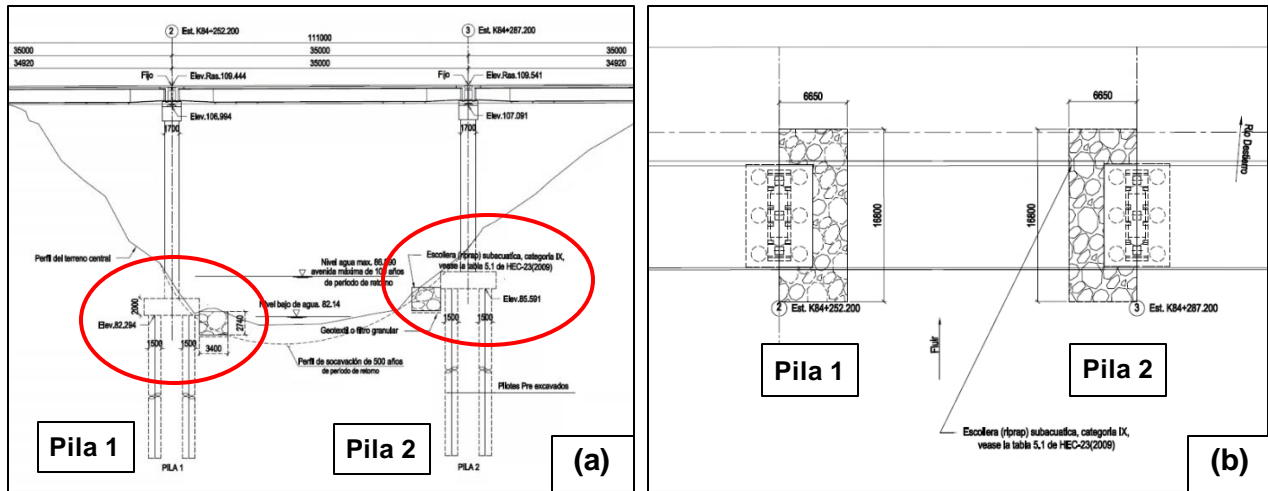
- B. Según el detalle de escolleras mostrado en los planos estructurales del puente, se debe colocar una escollera como protección contra la socavación alrededor de la placa de cimentación de ambas pilas (ver Figuras 20a y 20b). En sitio no se observó una escollera alrededor de la placa de cimentación de la Pila 2 que coincida con este detalle (ver Figura 21).

- C. Según el perfil de socavación que se muestra en la vista en elevación del puente (ver Figura 20a), solo un borde de la placa de cimentación de la Pila 2 quedaría expuesto ante la avenida con un período de retorno de 500 años. Sin embargo, en sitio se pudo observar que más de la mitad de la placa de cimentación se encuentra expuesta.

Figura 20. Detalle de las escolleras para prevención de socavación de las cimentaciones de las pilas del puente nuevo sobre el río Destierro. (a) Vista en elevación. (b) Vista en planta.

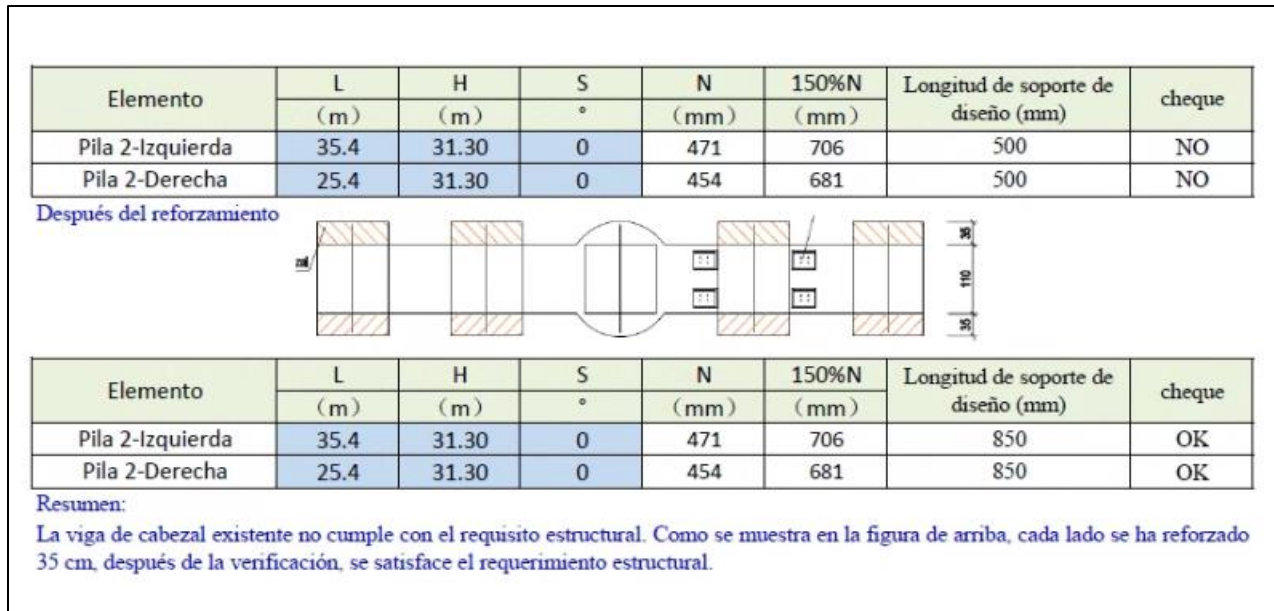
Figura 23. Extracto de la memoria de cálculo donde se revisa la longitud de asiento en las pilas del puente existente sobre el río Destierro.

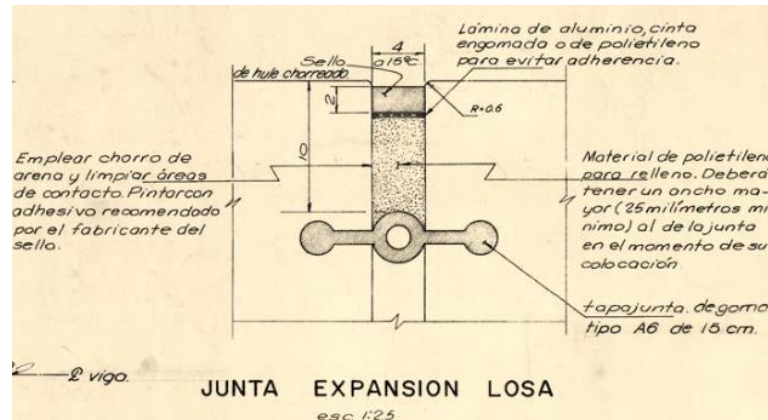
Figura 26. Detalle constructivo de la junta de expansión sobre la Pila 2 según se muestra en los planos originales del puente existente sobre el río Destierro.

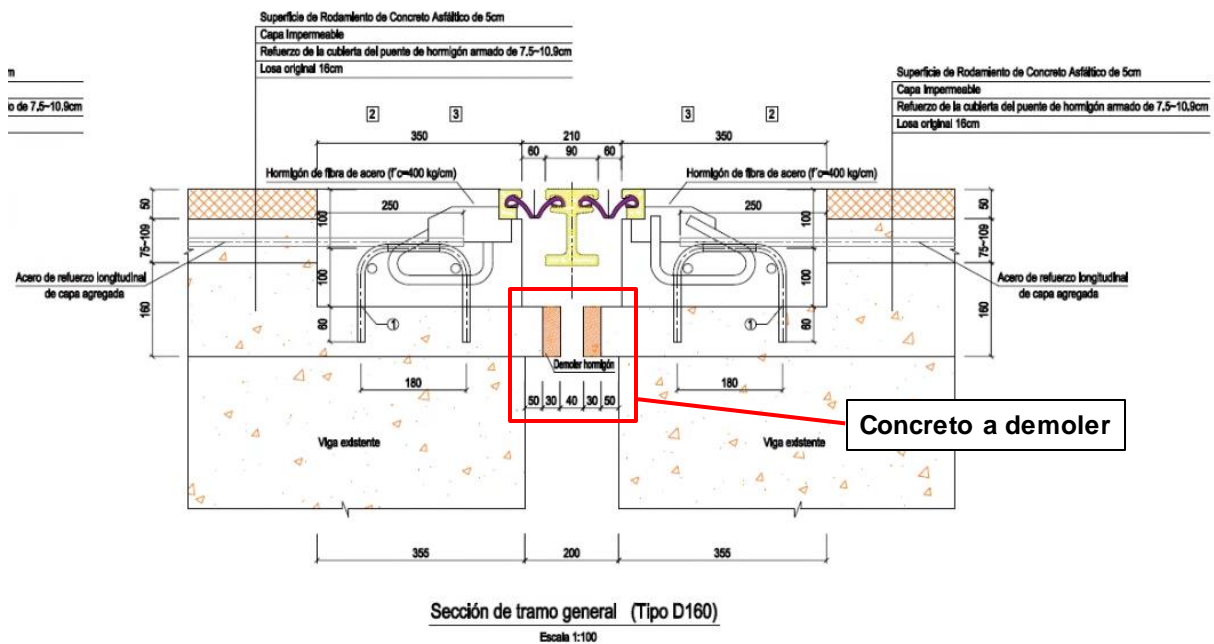
Figura 27. Detalle constructivo de la nueva junta de expansión sobre la Pila 2 según se muestra en los planos de rehabilitación del puente existente sobre el río Destierro.

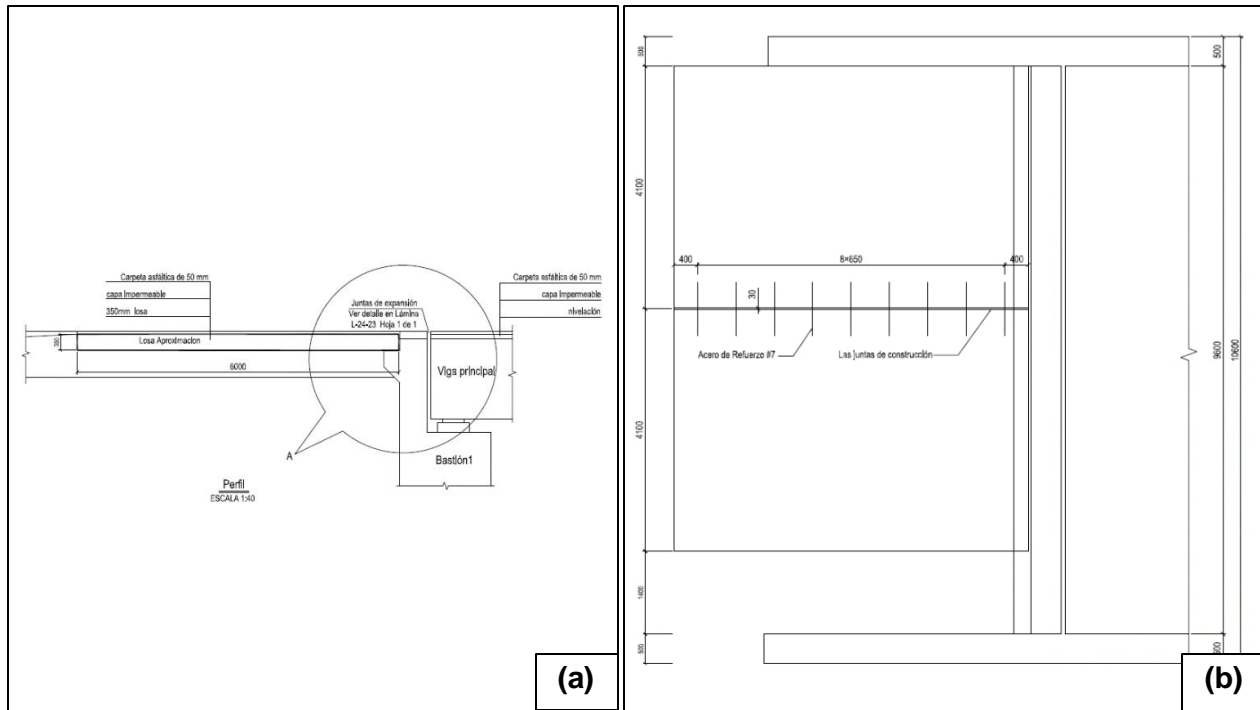
Figura 28. Detalle de la losa de aproximación del puente nuevo sobre la Quebrada Calderón (puente sin sesgo). **(a)** Vista en elevación. **(b)** Vista en planta.

- A. El puente nuevo sobre el río San Miguel presenta el mismo detalle de losas de aproximación y rellenos de aproximación que el puente nuevo sobre la Quebrada Calderón (ver Observaciones 5.7.1(A), 5.7.1(B), Figuras 28 y 29).

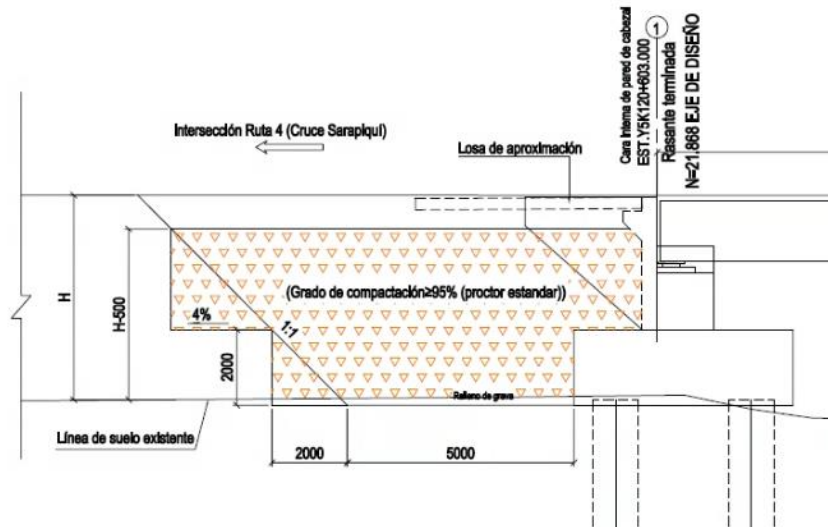
Figura 29. Detalle del relleno de aproximación del puente nuevo sobre la Quebrada Calderón

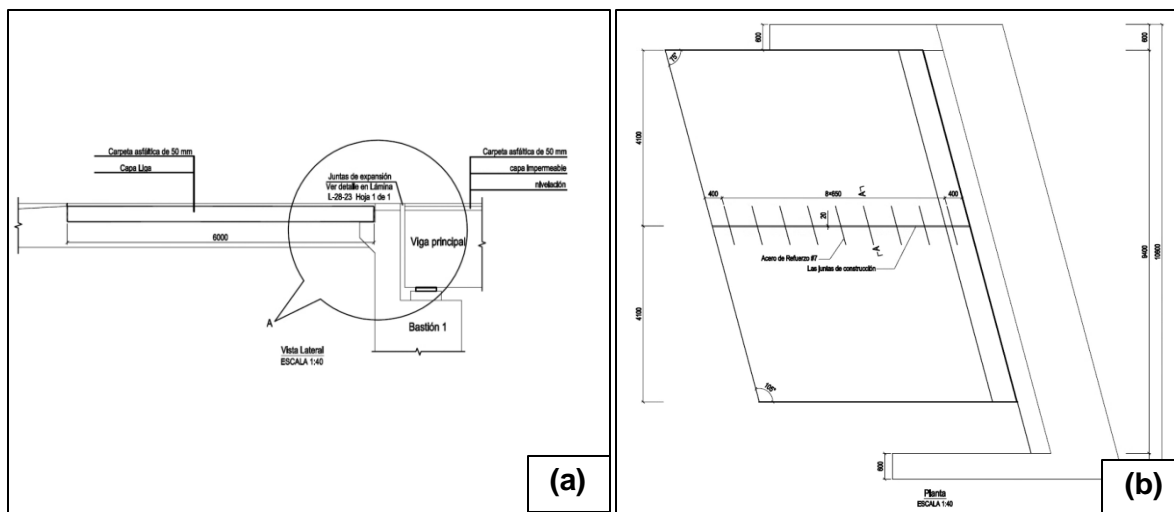
- A. El puente nuevo sobre el río Escondido presenta un detalle similar de losas de aproximación y rellenos de aproximación que el puente nuevo sobre la Quebrada Calderón (ver Observaciones 5.7.1(A), 5.7.1(B), Figuras 28 y 29), con la única diferencia de que la losa de aproximación presenta un sesgo de 15° (ver Figura 34).

- C. El agrietamiento observado es un indicio de que existe un asentamiento o pérdida del relleno de aproximación. Algunas posibles causas de este problema incluyen una mala compactación del relleno de aproximación durante el proceso constructivo, o bien, la erosión del relleno producto del flujo de agua que no haya sido evacuada satisfactoriamente a través de los sistemas de drenaje (Saride et al, 2009).

Figura 34. Detalle de la losa de aproximación del puente nuevo sobre el río Escondido (puente con sesgo de 15°). **(a)** Vista en elevación. **(b)** Vista en planta.

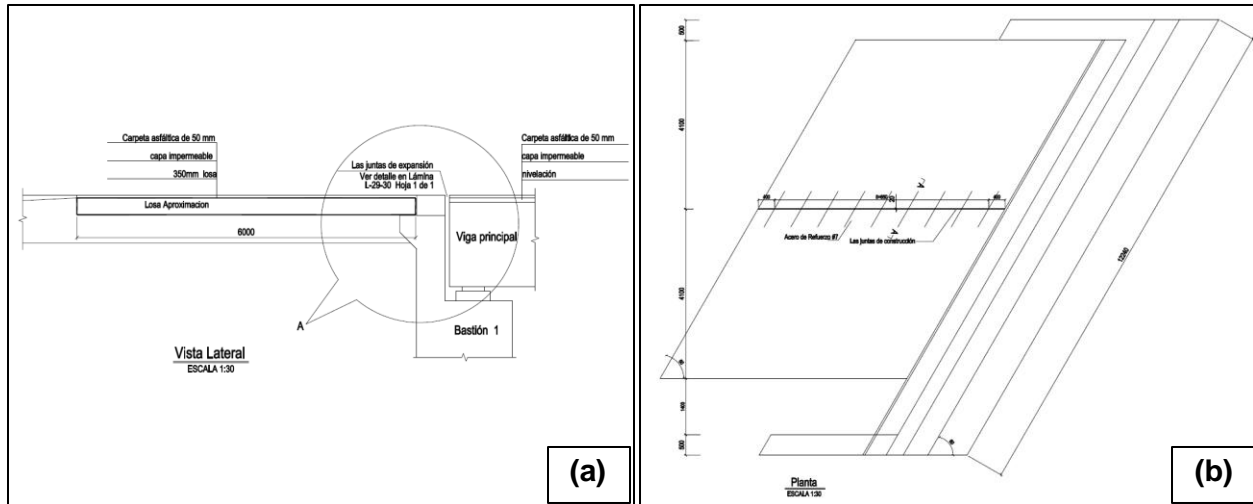
- A. El puente nuevo sobre el río Cuba presenta un detalle similar de losas de aproximación y rellenos de aproximación que el puente nuevo sobre la Quebrada Calderón (ver Observaciones 5.7.1(A), 5.7.1(B), Figuras 28 y 29), con la única diferencia de que la losa de aproximación presenta un sesgo de 30° (ver Figura 38).

- C. El agrietamiento observado es un indicio de que existe un asentamiento o pérdida del relleno de aproximación. Algunas posibles causas de este problema incluyen una mala compactación del relleno de aproximación durante el proceso constructivo, o bien, la erosión del relleno producto del flujo de agua que no haya sido evacuada satisfactoriamente a través de los sistemas de drenaje (Saride et al, 2009).

Figura 38. Detalle de la losa de aproximación del puente nuevo sobre el río Cuba (puente con sesgo de 30°). **(a)** Vista en elevación. **(b)** Vista en planta.

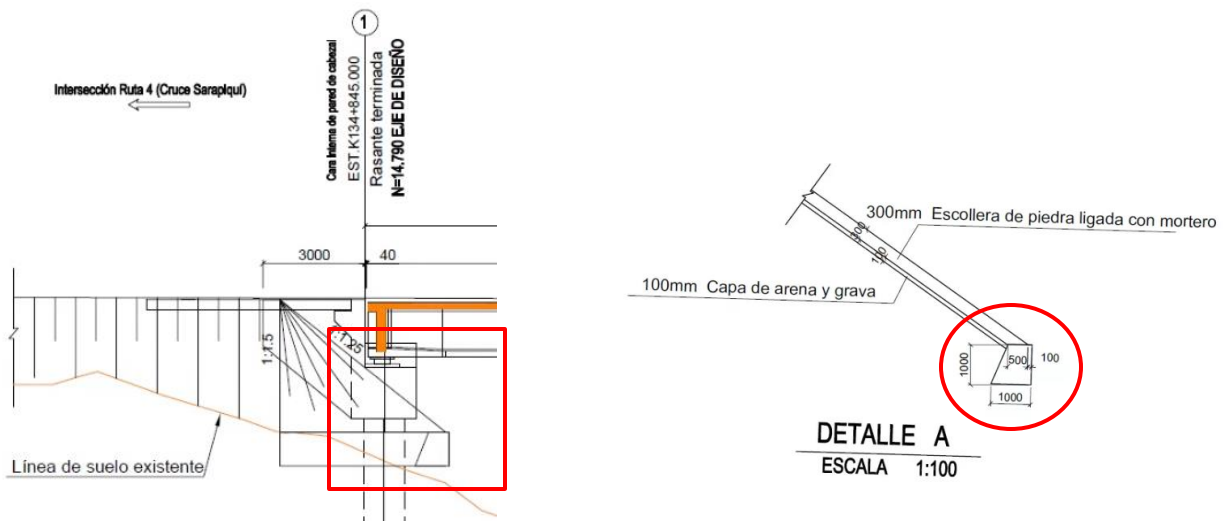
Figura 44. Detalle de las escolleras ligadas con mortero del puente nuevo sobre el río Rojo.
