EIC-Lanamme-INF-1135-2023

### INFORME DE INSPECCIÓN

## INSPECCIÓN N.º 4 DE LA CONSTRUCCIÓN DE PUENTES DEL PROYECTO DE DISEÑO, REHABILITACIÓN Y AMPLIACIÓN DE LA RUTA NACIONAL N.º 32

10 de agosto, 2023

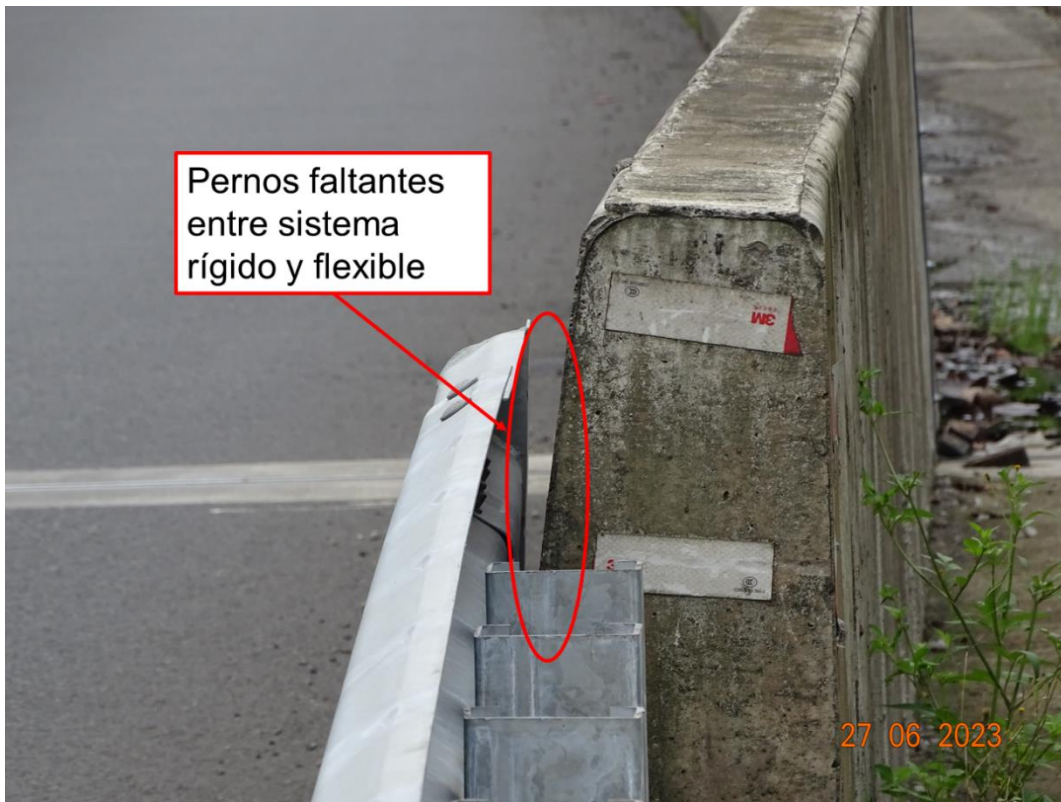
- A. Se observó la ausencia de pernos de conexión en la transición entre el sistema rígido y el sistema flexible de contención vehicular del puente en los accesos (ver Figura 3), lo que sería un incumplimiento según lo indicado en el Manual SCV (Valverde, 2011). Esta situación podría generar una debilidad en el sistema de contención vehicular para retener vehículos en caso de un accidente.

**Figura 3.** Falta de conexión entre sistemas de contención vehicular rígido y flexible

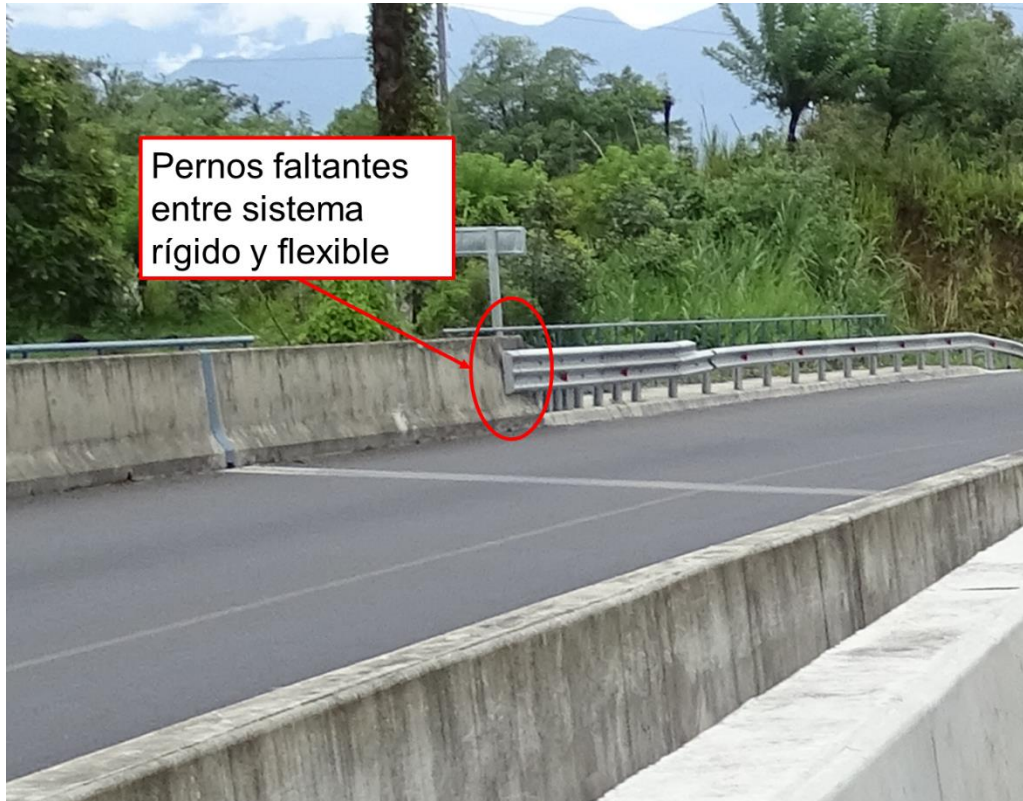
- C. Se observó la ausencia de pernos de conexión en la unión entre el sistema rígido y el sistema flexible de contención vehicular del puente en los accesos (Figura 9), lo que sería un incumplimiento según lo indicado en el Manual SCV (Valverde, 2011). Esta situación podría generar una debilidad en el sistema de contención vehicular para retener vehículos en caso de un accidente.

**Figura 9.** Falta de conexión entre sistemas de contención vehicular rígido y flexible

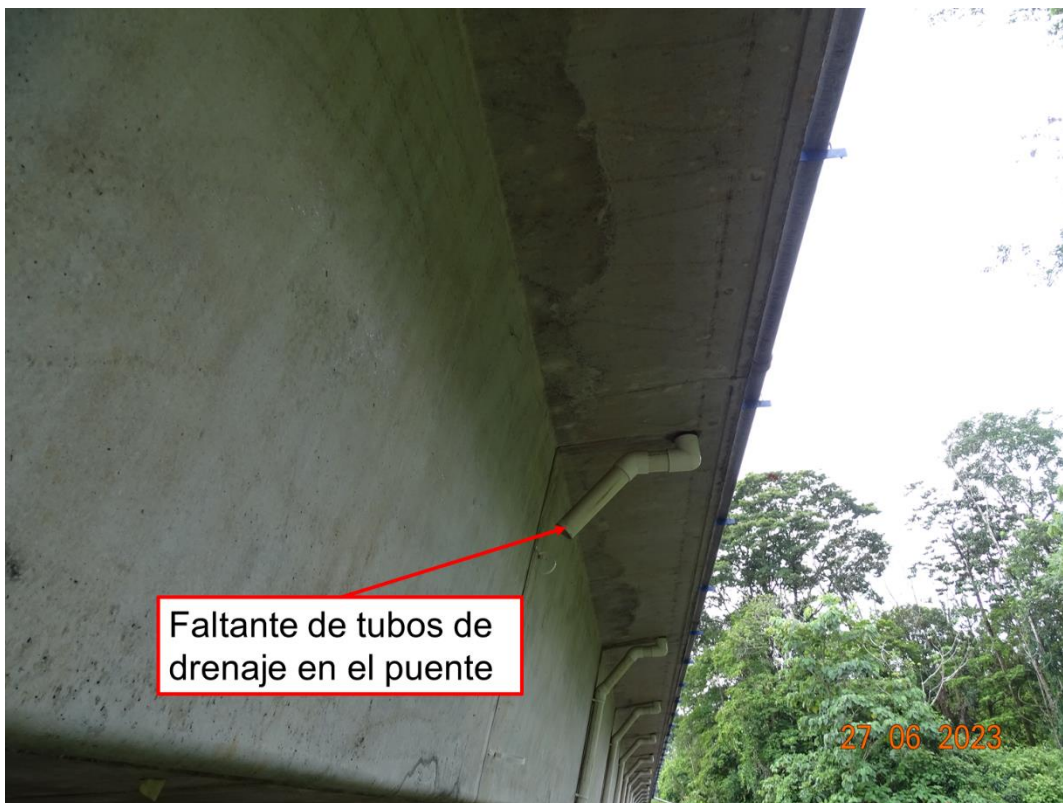
- A. Se observó que en algunas de las salidas del sistema de drenaje del puente no se encontró el tubo de salida para evitar la caída de agua directa en los elementos del puente (ver Figura 10).

**Figura 10.** Falta de tubos de drenaje en el sistema de drenaje de salida del puente

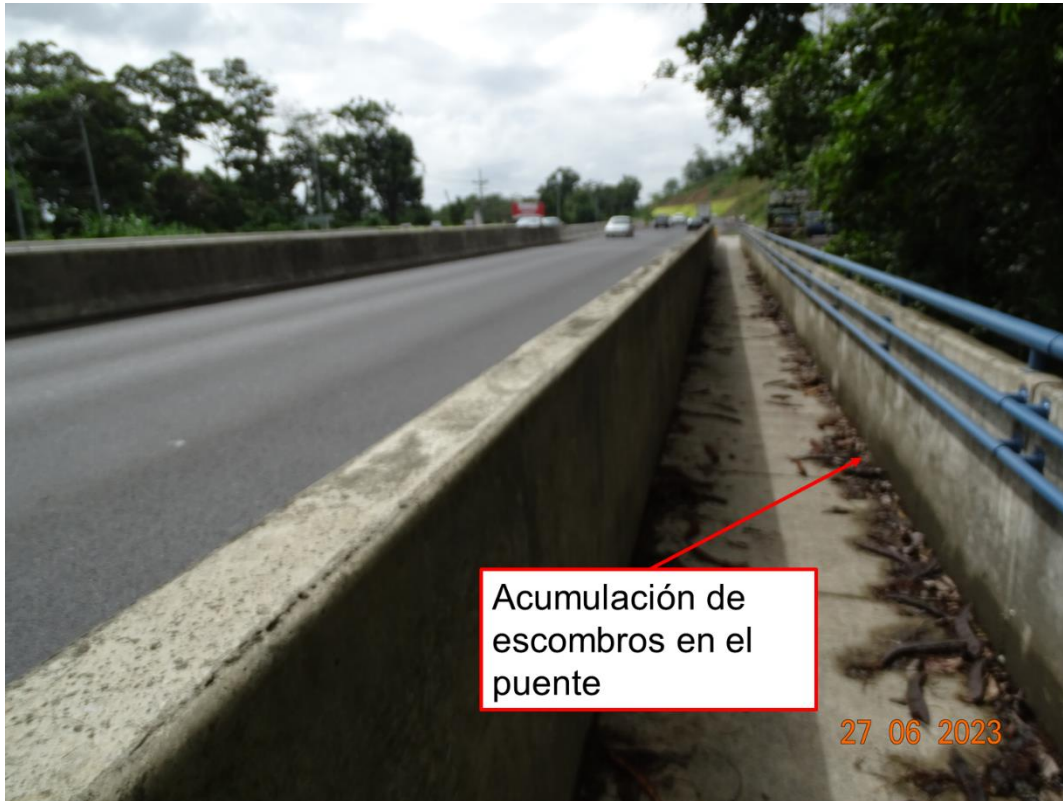
- A. Se observó obstrucción en el sistema de drenaje de entrada del puente por acumulación de escombros (ver Figura 12).

**Figura 12.** Acumulación de escombros en el puente que ocasiona la obstrucción de drenajes

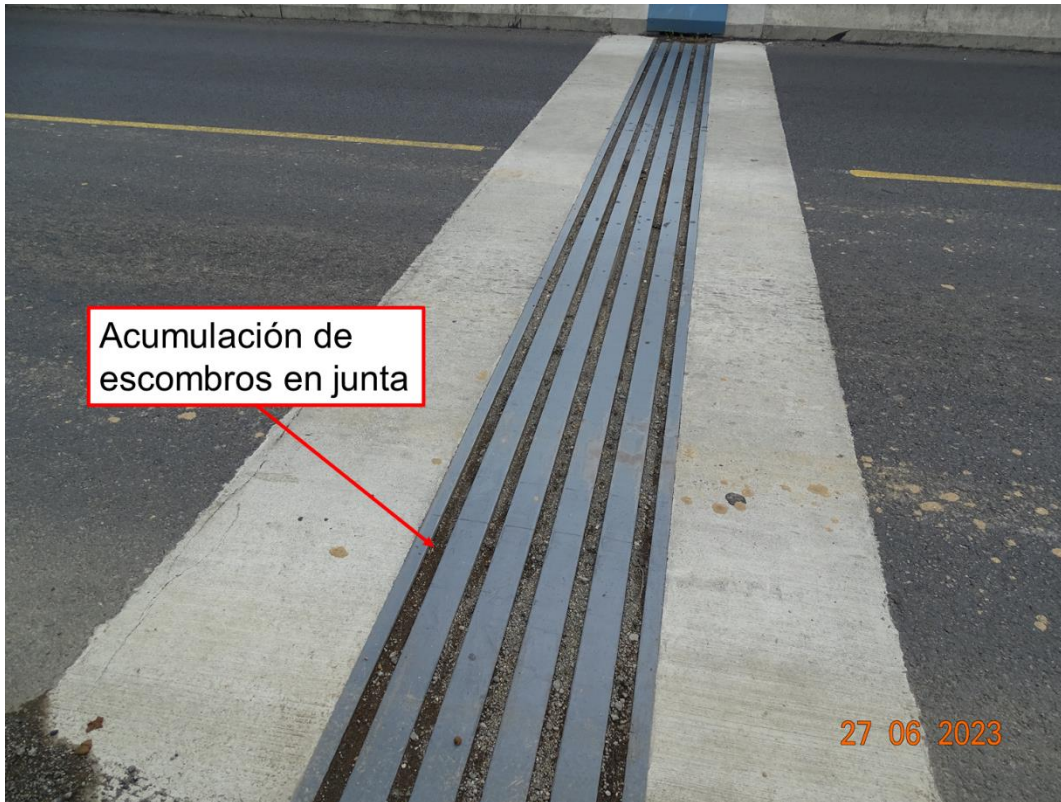
- B. Durante la inspección se observó que las juntas de expansión presentaban acumulación de escombros que podrían impedir el adecuado movimiento de la superestructura del puente, así como su deterioro prematuro. Se requiere limpieza para evitar deterioro prematuro del sello.

**Figura 14.** Obstrucción de las juntas de expansión del puente por acumulación de escombros

Además, se recomienda que se realice limpieza para verificar el estado del sello del puente en servicio (ver Figura 14).

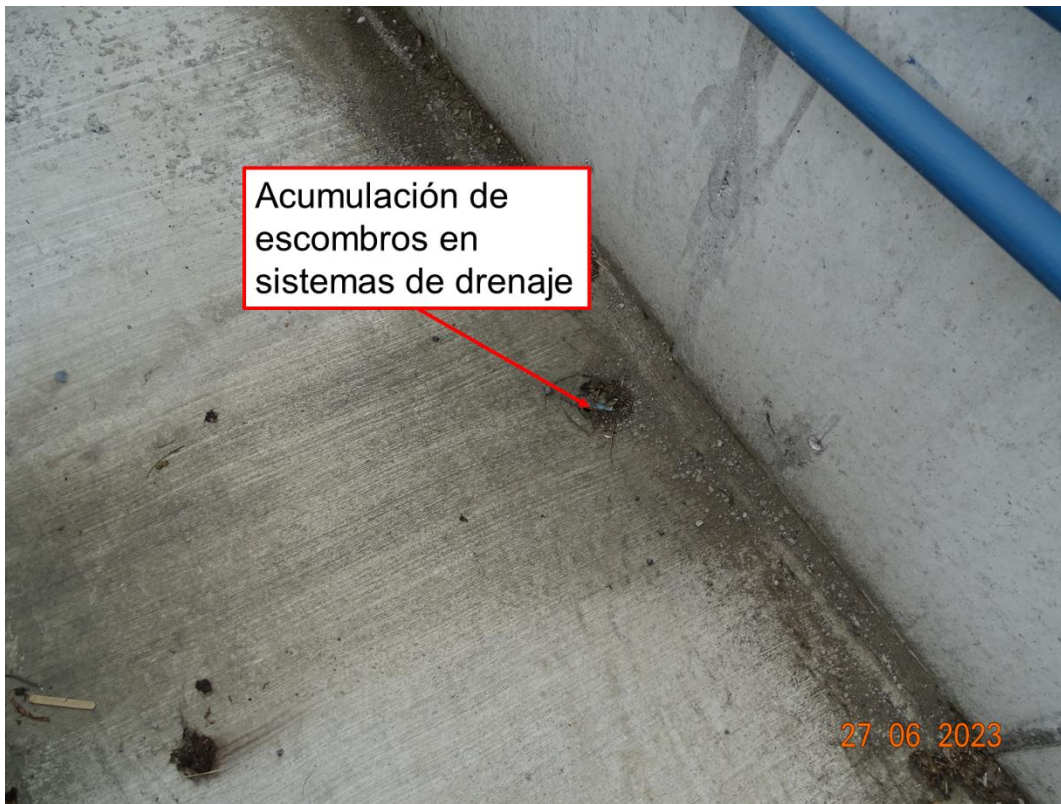
- A. Se observó obstrucción en el sistema de drenaje de entrada del puente por acumulación de escombros (ver Figura 15).

**Figura 15.** Obstrucción del sistema de drenaje del puente por acumulación de escombros

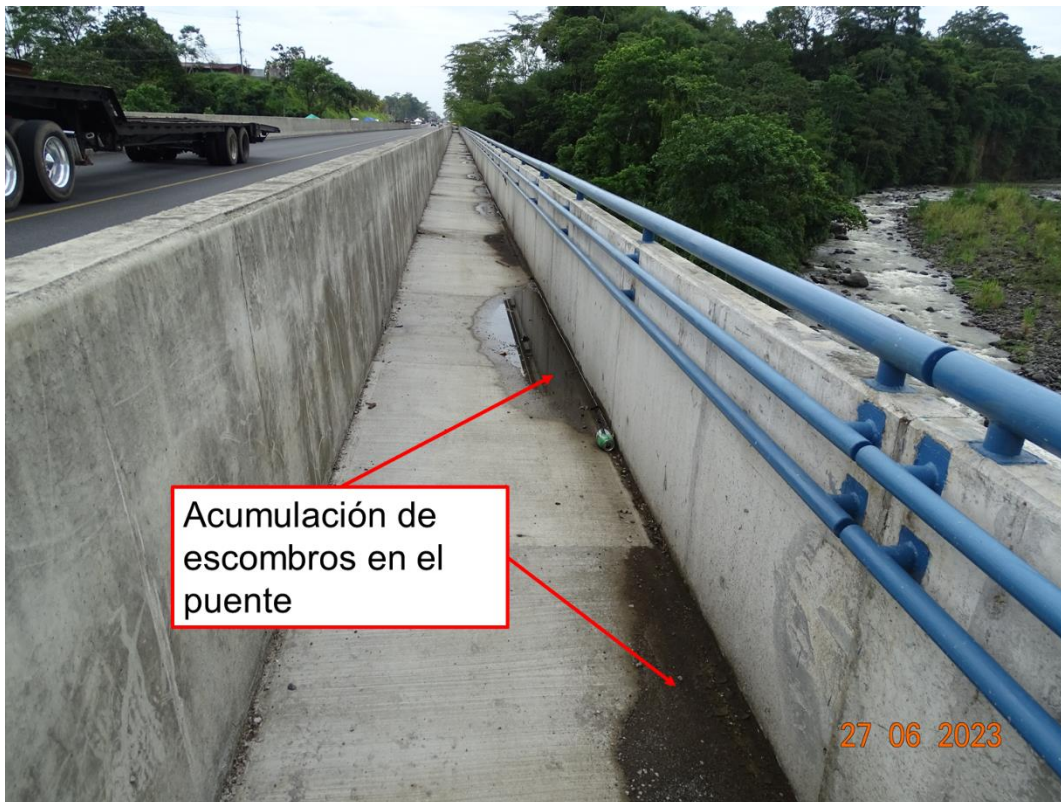
- A. Se observó acumulación de escombros y de agua en las aceras ubicadas en el costado derecho del puente. Valorar si con limpieza de los drenajes es suficiente para que el agua escurra adecuadamente; en caso contrario, se recomienda remediar mediante la incorporación de nuevos drenajes o aumento de pendientes (ver Figura 17).

**Figura 17.** Acumulación de escombros y agua en el borde de la acera

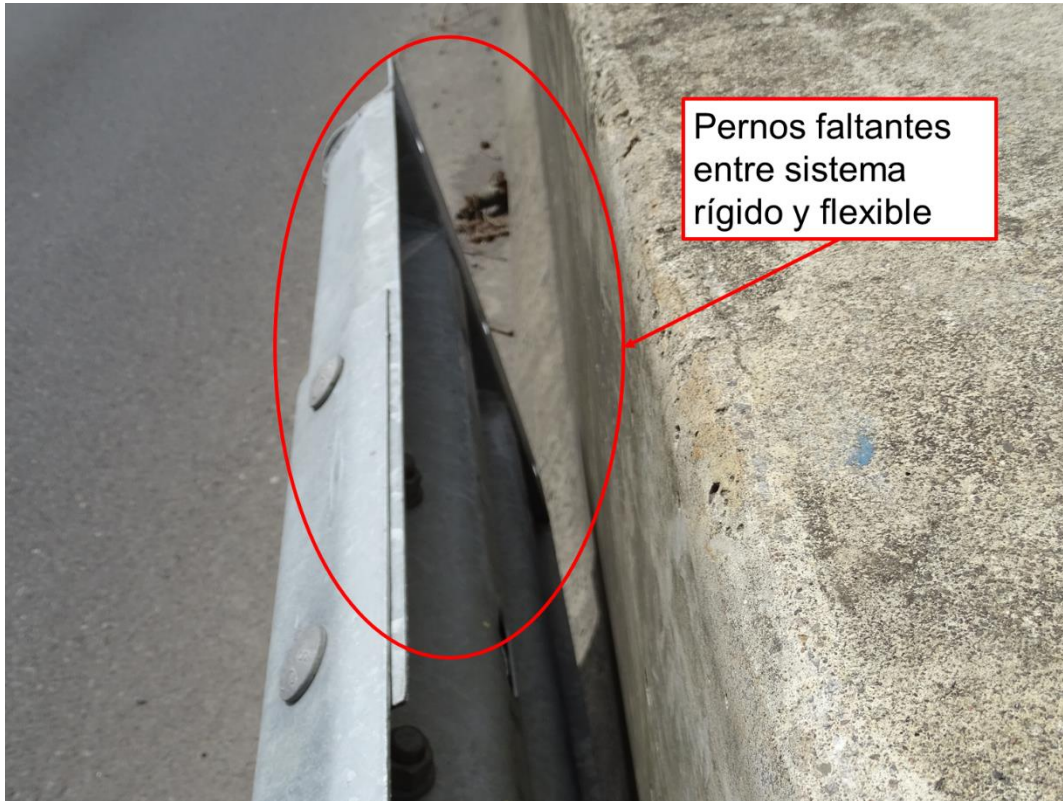
- A. Se observó la ausencia de pernos de conexión en la unión entre el sistema rígido y el sistema flexible de contención vehicular del puente en los accesos (ver Figura 20), lo que sería un incumplimiento según lo indicado en el Manual SCV (Valverde, 2011). Esta situación podría generar una debilidad en el sistema de contención vehicular para retener vehículos en caso de un accidente.

**Figura 20.** Falta de conexión entre sistemas de contención vehicular rígido y flexible

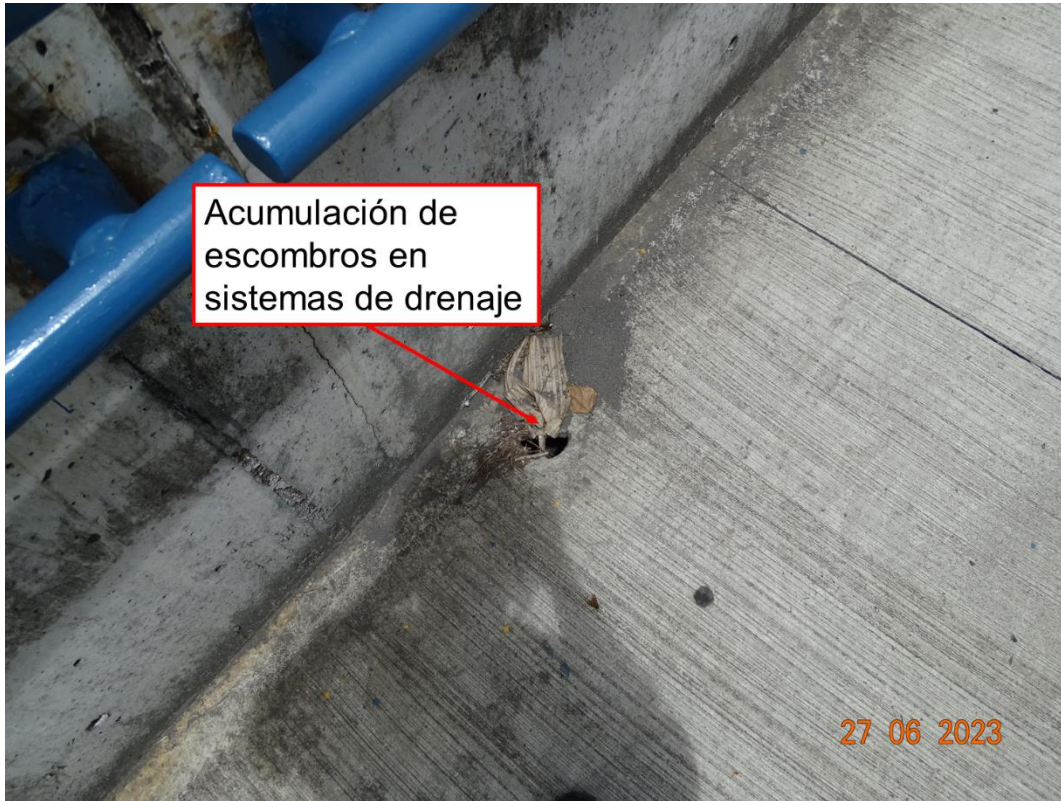
- A. Se observó obstrucción en el sistema de drenaje de entrada del puente por acumulación de escombros (ver Figura 22).

**Figura 22.** Obstrucción del sistema de drenaje del puente por acumulación de escombros

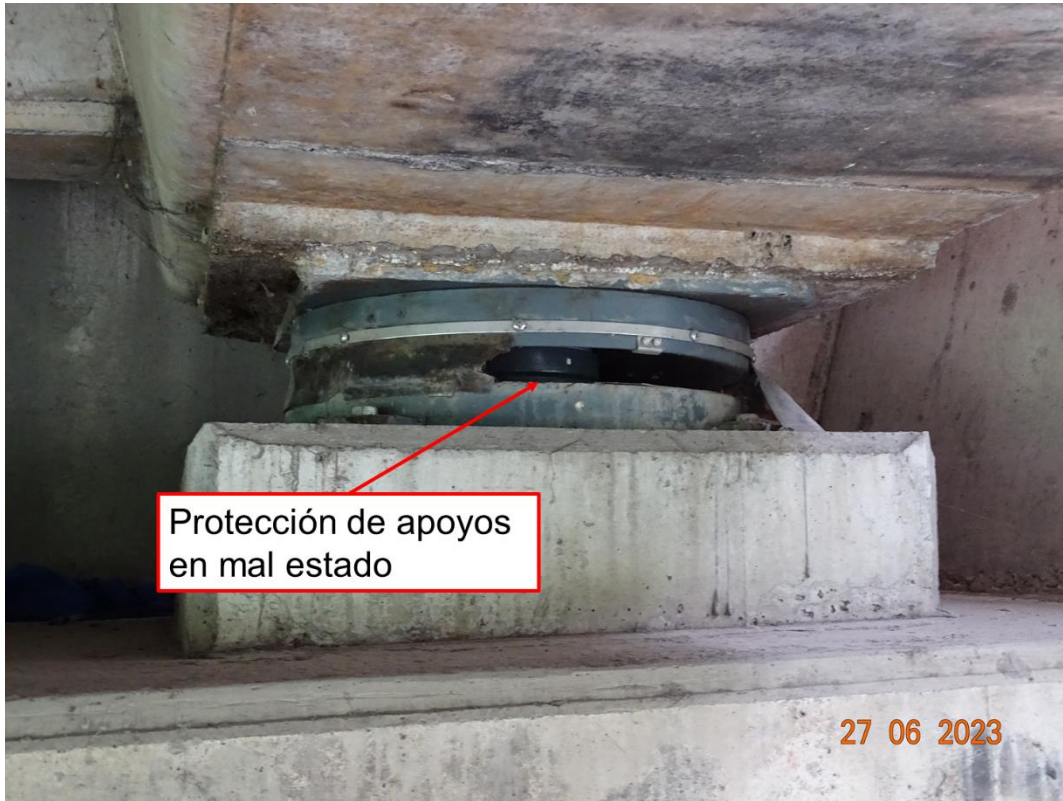
- A. Se observó que el plástico que protege los apoyos de péndulo de fricción se encuentra en mal estado, lo que permite el ingreso de polvo y escombros a la superficie del apoyo. Esta situación podría modificar la respuesta deseada del apoyo durante movimientos de sismo, generando fuerzas imprevistas en las subestructuras del puente que podrían ocasionar su colapso (ver Figura 24).

**Figura 24.** Apoyos de péndulo de fricción con protección en mal estado

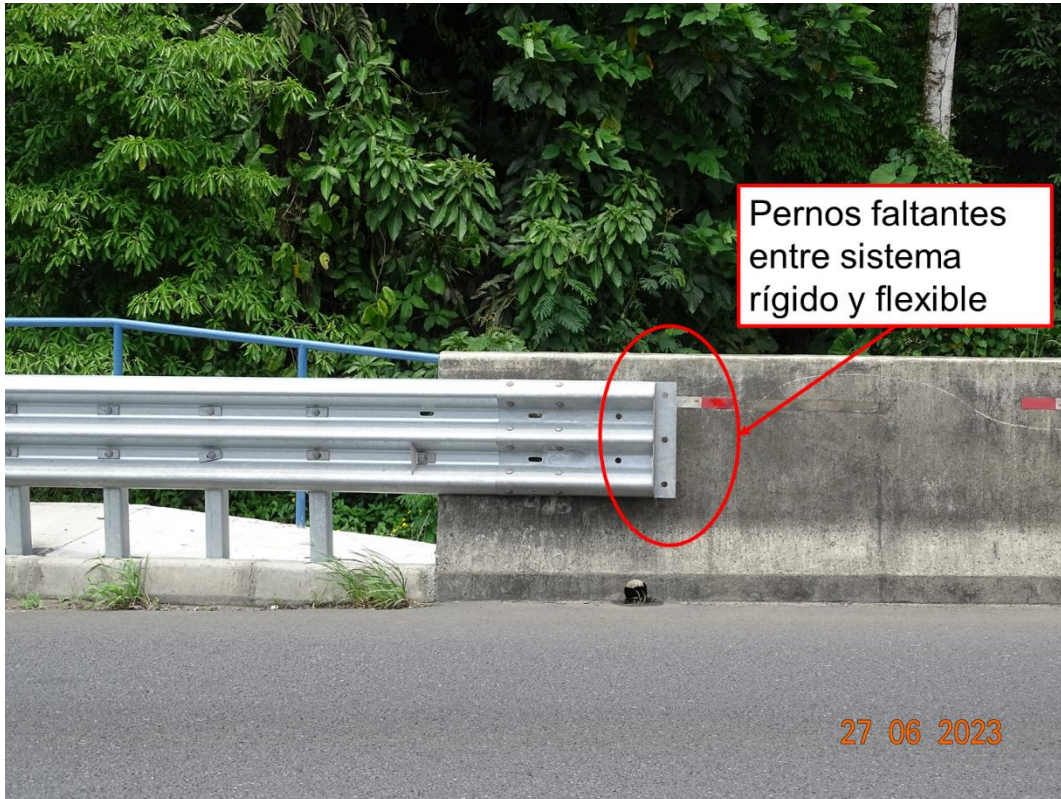
- A. Se observó la ausencia de pernos de conexión en la unión entre el sistema rígido y el sistema flexible de contención vehicular del puente en los accesos (Figura 26), lo que sería un incumplimiento según lo indicado en el Manual SCV (Valverde, 2011). Esta situación podría generar una debilidad en el sistema de contención vehicular para retener vehículos en caso de un accidente.

**Figura 26.** Falta de conexión entre sistemas de contención vehicular rígido y flexible

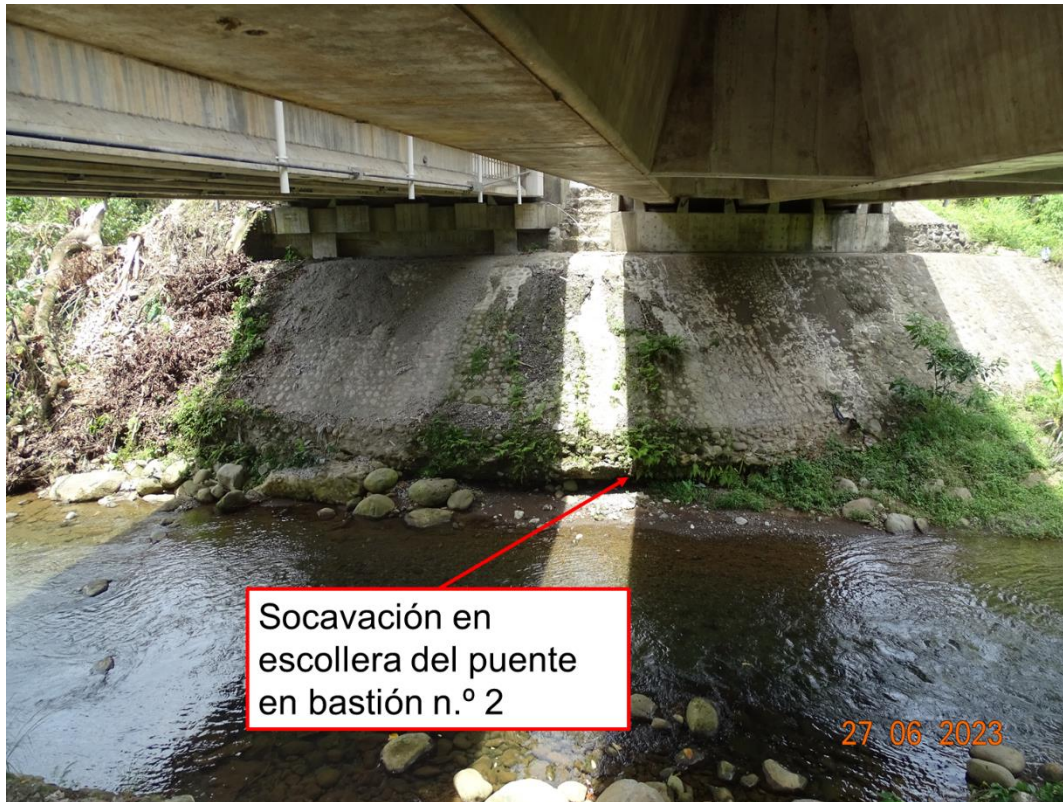
un bloque de pie para la protección de la base de la escollera que en sitio no fue posible identificar (ver Figura 37).

**Figura 37.** Socavación en escollera del puente en bastión n.º 2

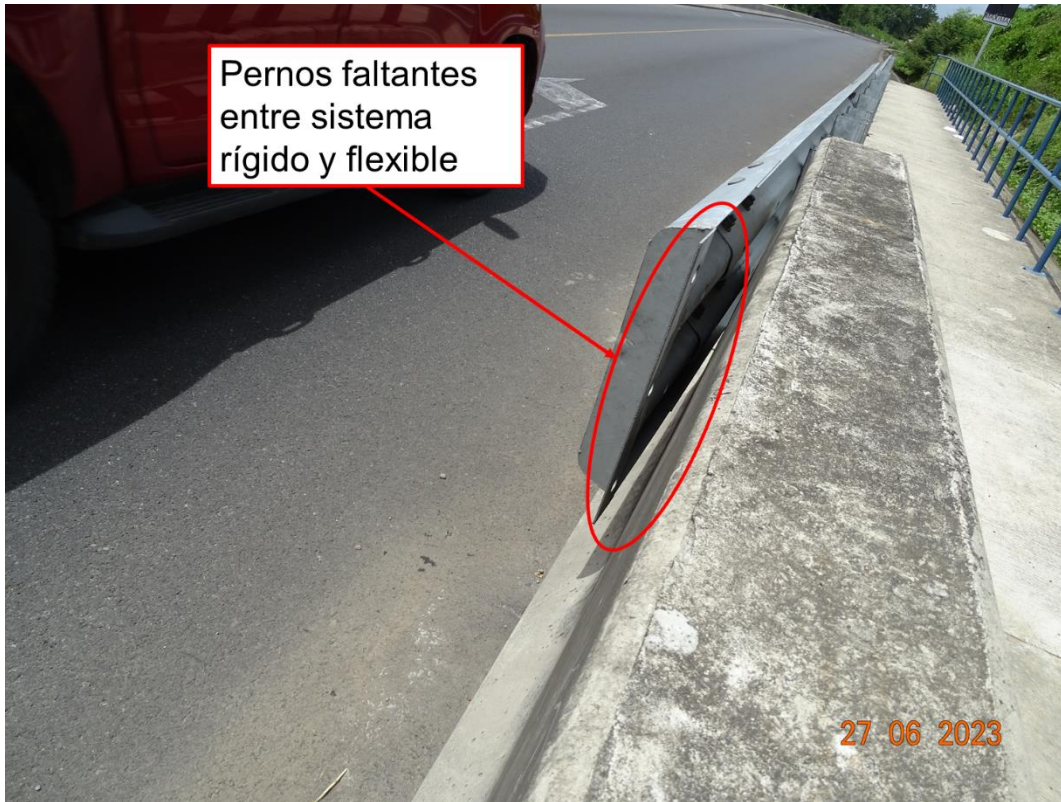
- A. Se observó la ausencia de pernos de conexión en la unión entre el sistema rígido y el sistema flexible de contención vehicular del puente en los accesos (ver Figura 39), lo que sería un incumplimiento según lo indicado en el Manual SCV (Valverde, 2011). Esta situación podría

generar una debilidad en el sistema de contención vehicular para retener vehículos en caso de un accidente.

**Figura 39.** Falta de conexión entre sistemas de contención vehicular rígido y flexible

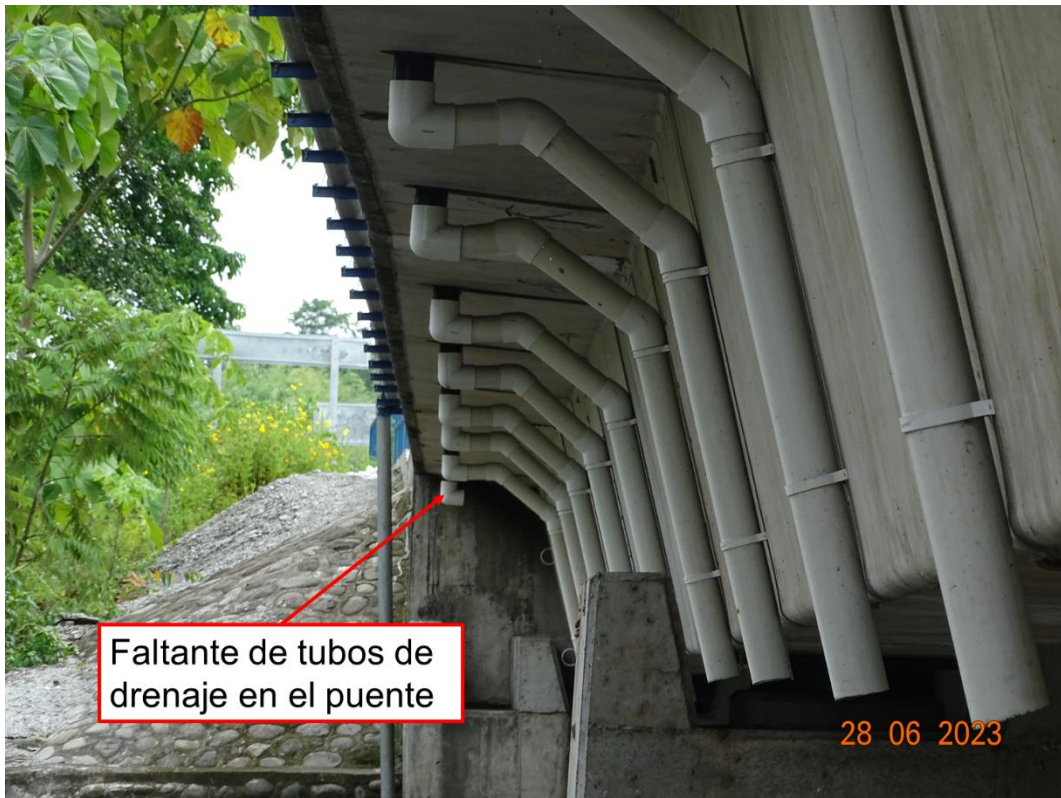
- A. Se observó que en algunas de las salidas del sistema de drenaje del puente no se encontró tubo de salida para evitar la caída de agua directa en los elementos del puente (ver Figura 41).

**Figura 41.** Falta de tubos de drenaje en el sistema de drenaje de salida del puente

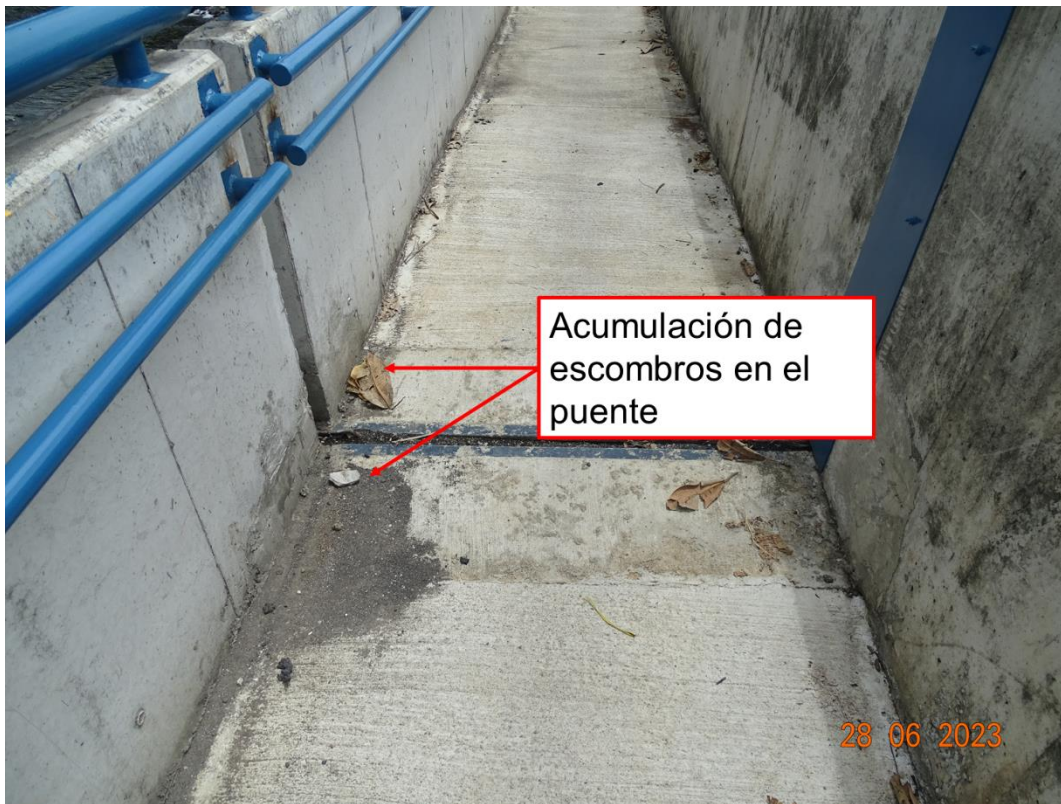
- A. Se observó acumulación de escombros y de agua en las aceras ubicadas en el costado derecho del puente. Valorar si con limpieza de los drenajes es suficiente para que el agua escurra adecuadamente; en caso contrario, se recomienda remediar mediante la incorporación de nuevos drenajes o aumento de pendientes (ver Figura 44).

**Figura 44.** Acumulación de escombros y agua en el borde de la acera

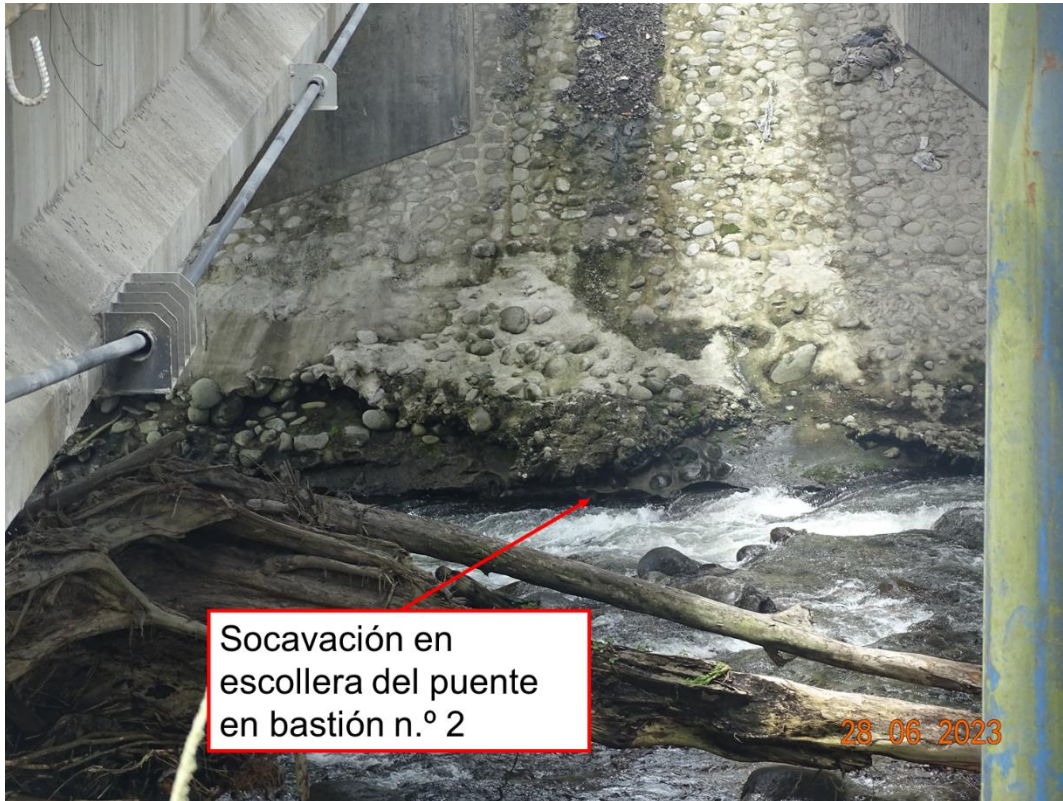
- A. Se observó socavación en la base de la escollera de protección contra la socavación del puente. Adicionalmente, en planos constructivos se indica un detalle para la construcción de un bloque de pie para la protección de la base de la escollera que en sitio no fue posible identificar (ver Figura 45).

**Figura 45.** Socavación en escollera del puente en bastión n.º 2

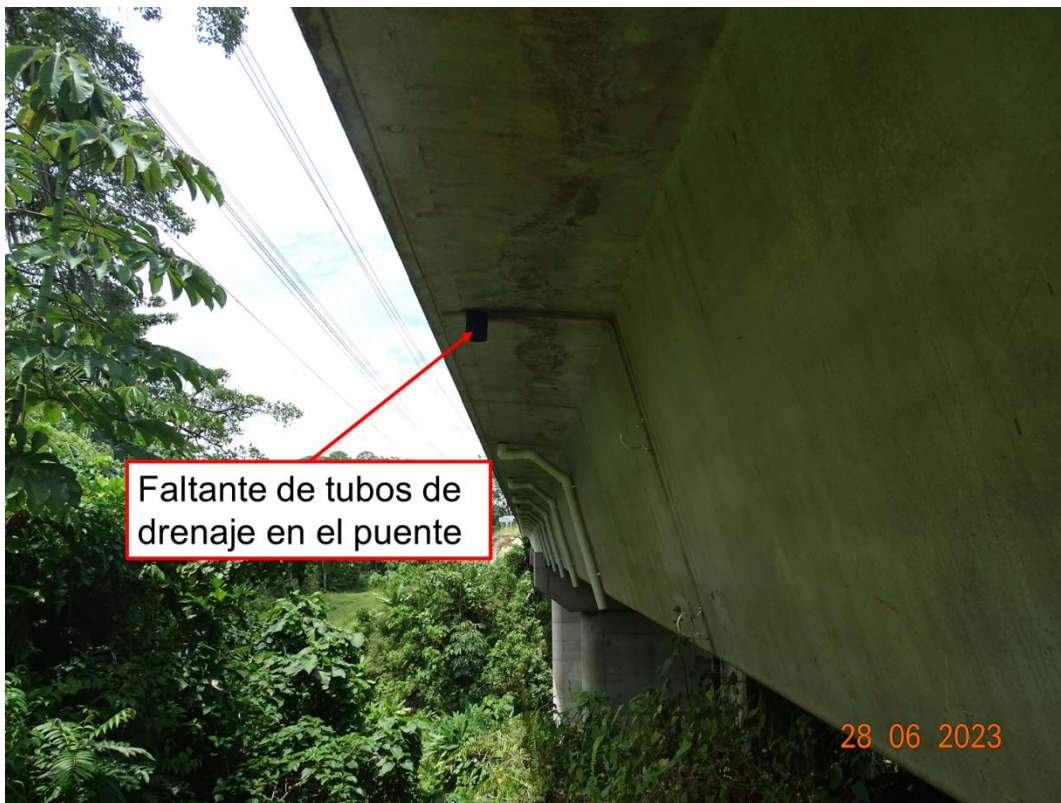
- A. Se observó que en algunas de las salidas del sistema de drenaje del puente no se encontró tubo de salida para evitar la caída de agua directa en los elementos del puente (ver Figura 47).

**Figura 47.** Falta de tubos de drenaje en el sistema de drenaje de salida del puente

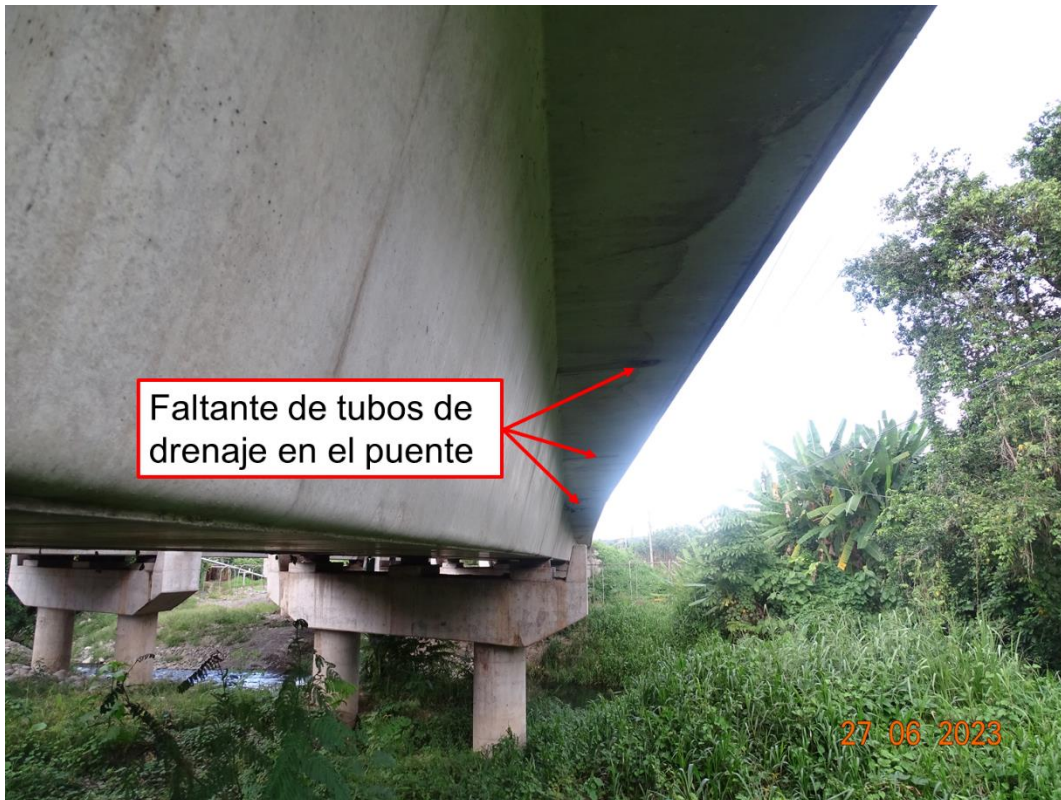
- A. Se observó que en algunas de las salidas del sistema de drenaje del puente no se encontró tubo de salida para evitar la caída de agua directa en los elementos del puente (ver Figura 51).

**Figura 51.** Falta de tubos de drenaje en el sistema de drenaje de salida del puente

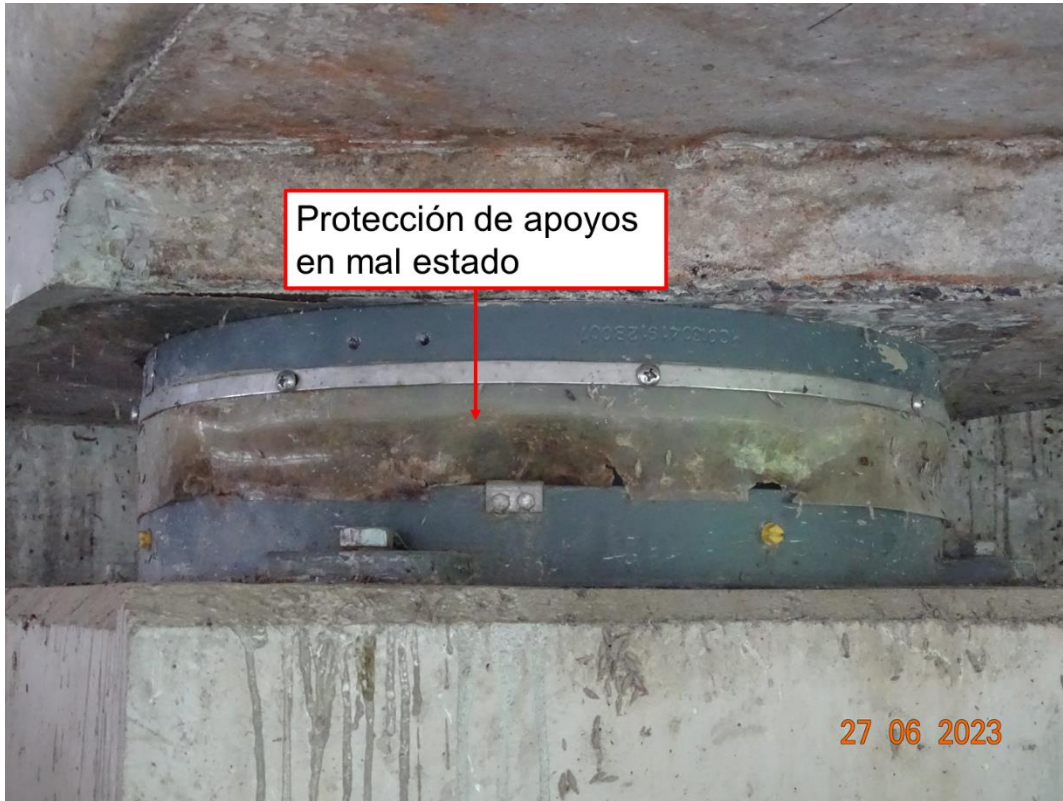
- A. Se observó que el plástico que protege los apoyos de péndulo de fricción se encuentra en mal estado, lo que permite el ingreso de polvo y escombros a la superficie del apoyo. Esta situación podría modificar la respuesta deseada del apoyo durante movimientos de sismo, generando fuerzas imprevistas en las subestructuras del puente que podrían ocasionar su colapso (ver Figura 53). Esto ya había sido reportado mediante el informe EIC-Lanamme-INF-0556-2023 (2023).

**Figura 53.** Apoyos de péndulo de fricción con protección en mal estado

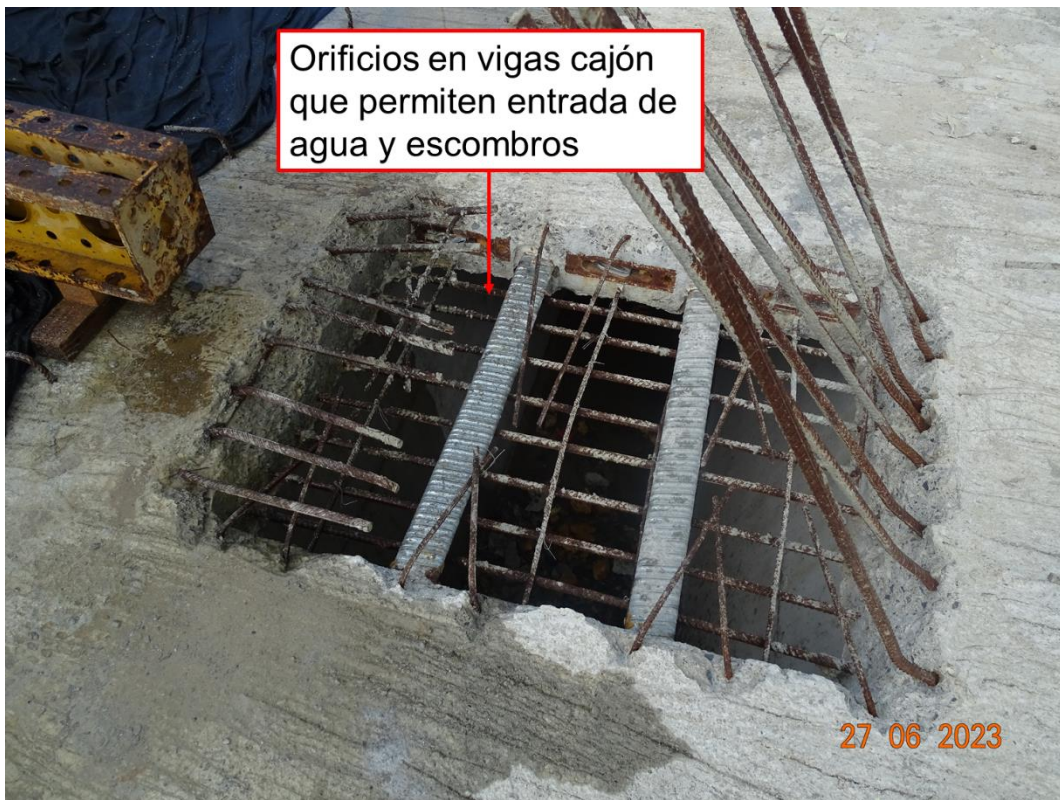
- A. Durante la inspección el puente se encontraba en construcción. Se observó en la visita que se había colado recientemente la unión entre las vigas cajón de la superestructura y se había colocado un geotextil para mantener la superficie mojada para curado. Sin embargo, las vigas cajón se encontraban incompletas con aberturas en la parte superior, lo que ocasionaba que el agua colocada para el curado cayera dentro de la viga cajón en conjunto con algunos escombros del proceso constructivo. (ver Figura 54).

**Figura 54.** Orificios en vigas cajón que permiten entrada de aguas y escombros en puente sobre río Cuba LI

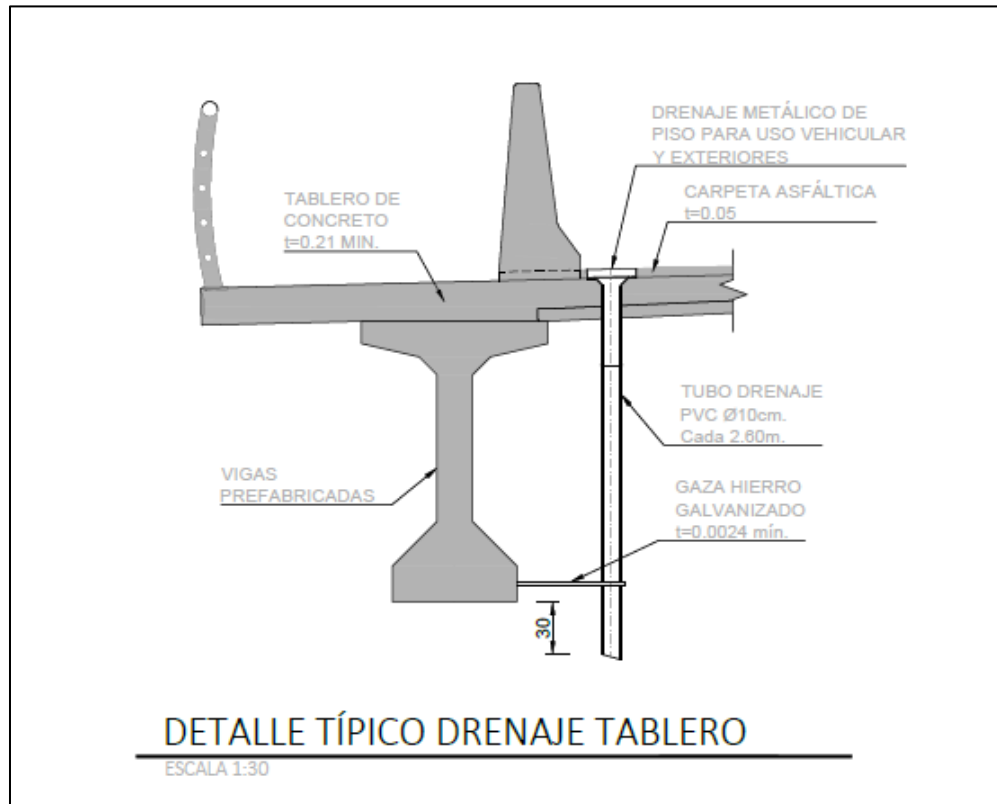
- A. Se observó extensión insuficiente de los tubos del sistema de drenaje de salida del puente (menor a 100 mm por debajo de los elementos de la superestructura del puente) (ver Figura 57). En planos constructivos se indica un detalle que sobrepasa al menos 30 cm por debajo de las vigas de la superestructura (ver Figura 58).

**Figura 58.** Detalle de tubos de drenaje en puente sobre río Madre LD

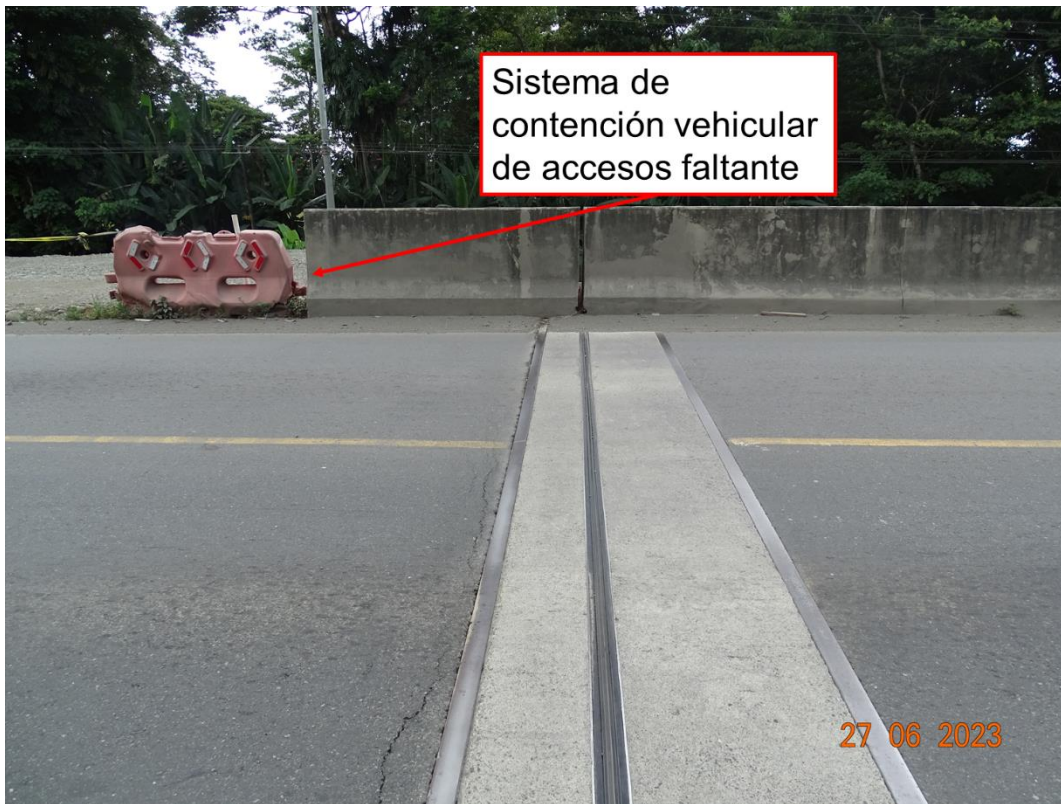
- A. Se observó faltante de sistemas de contención vehicular en los accesos al puente (ver Figura 59).

**Figura 59.** Sistema de contención vehicular faltante en los accesos al puente

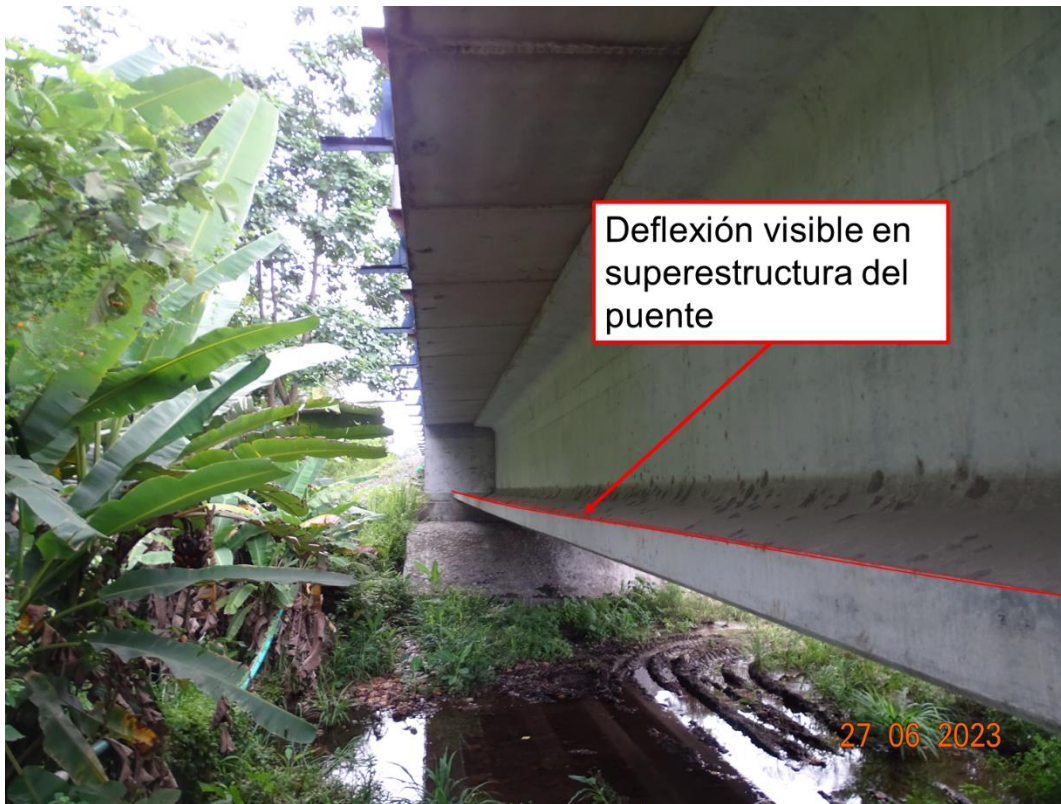
1. Deflexión inusual hacia el centro del claro del puente sobre el río Madre LD.
2. Protección deficiente en apoyos de péndulo de fricción del puente sobre el río Toro Amarillo LD, río Jiménez LD, río Roca LD y río Cuba LD.
3. Corrosión en los componentes de los apoyos del puente sobre el río Jiménez LD y río Dos Novillos LI.
4. Longitud de asiento insuficiente en las pilas del puente sobre el río Destierro LD.

- A. Se observó una deflexión hacia abajo del puente en el centro del claro cubierto que no está indicada en planos, lo que podría ser un indicativo de falta de tensión en los cables de presfuerzo o de capacidad insuficiente del puente (ver Figura 60).

**Figura 60.** Deflexión visible en la superestructura del puente sobre el río Madre LD

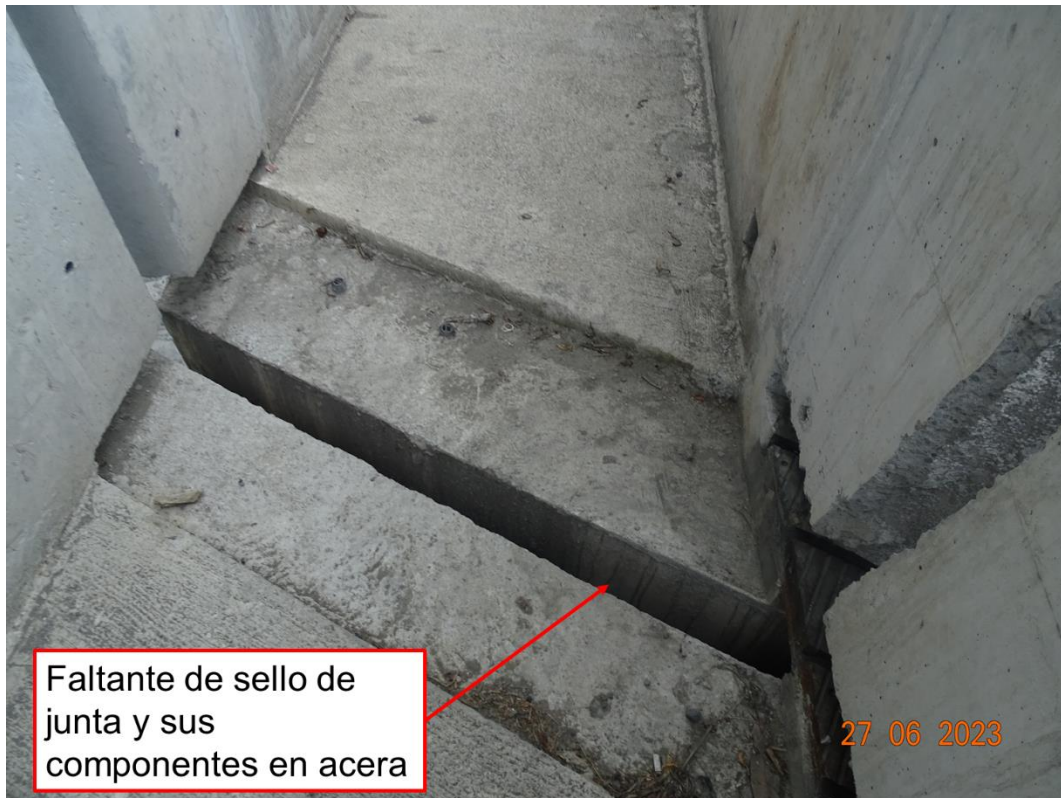
- A. Se observó la falta de colocación de sello en algunas partes de las juntas de expansión del puente (ver Figura 62).

**Figura 62.** Faltante de instalación de sello de junta de expansión en aceras del puente sobre el río Blanco LD
