EIC-Lanamme-INF-1135-2023

### INFORME DE INSPECCIÓN

## INSPECCIÓN N.º 4 DE LA CONSTRUCCIÓN DE PUENTES DEL PROYECTO DE DISEÑO, REHABILITACIÓN Y AMPLIACIÓN DE LA RUTA NACIONAL N.º 32

10 de agosto, 2023

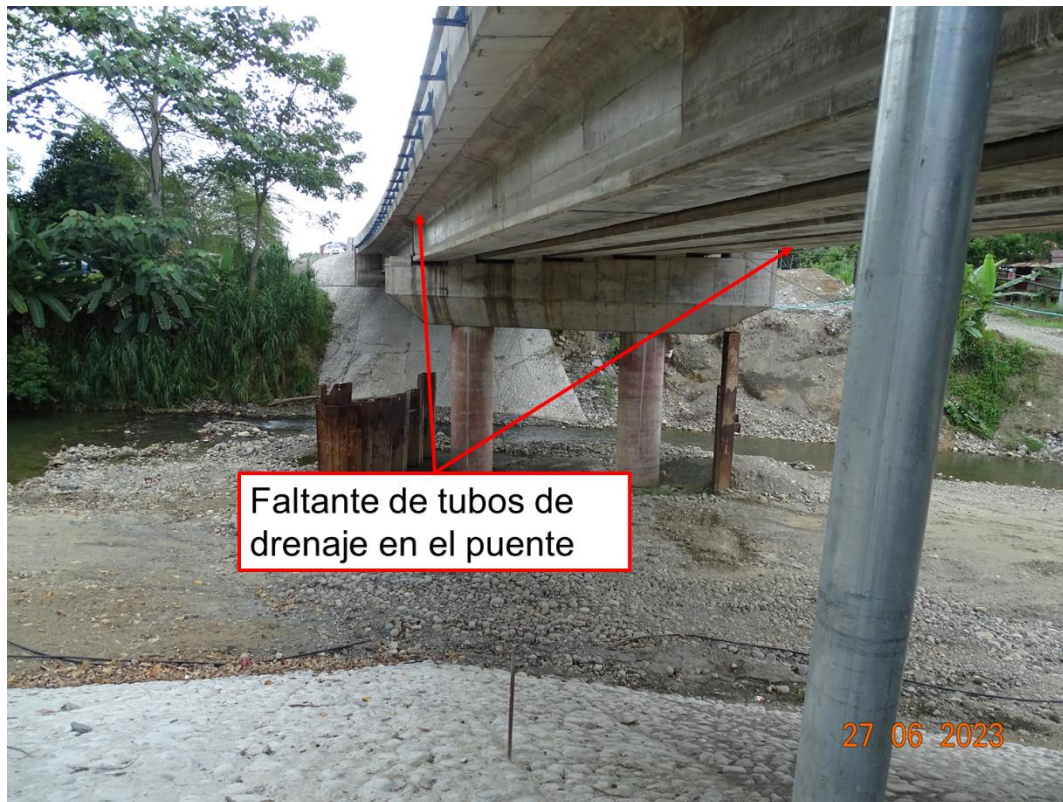
- A. Se observó que en algunas de las salidas del sistema de drenaje del puente no se encontró tubo de salida para evitar la caída de agua directa en los elementos del puente (ver Figura 63).

**Figura 63.** Faltante de tubos de drenaje en todo el puente

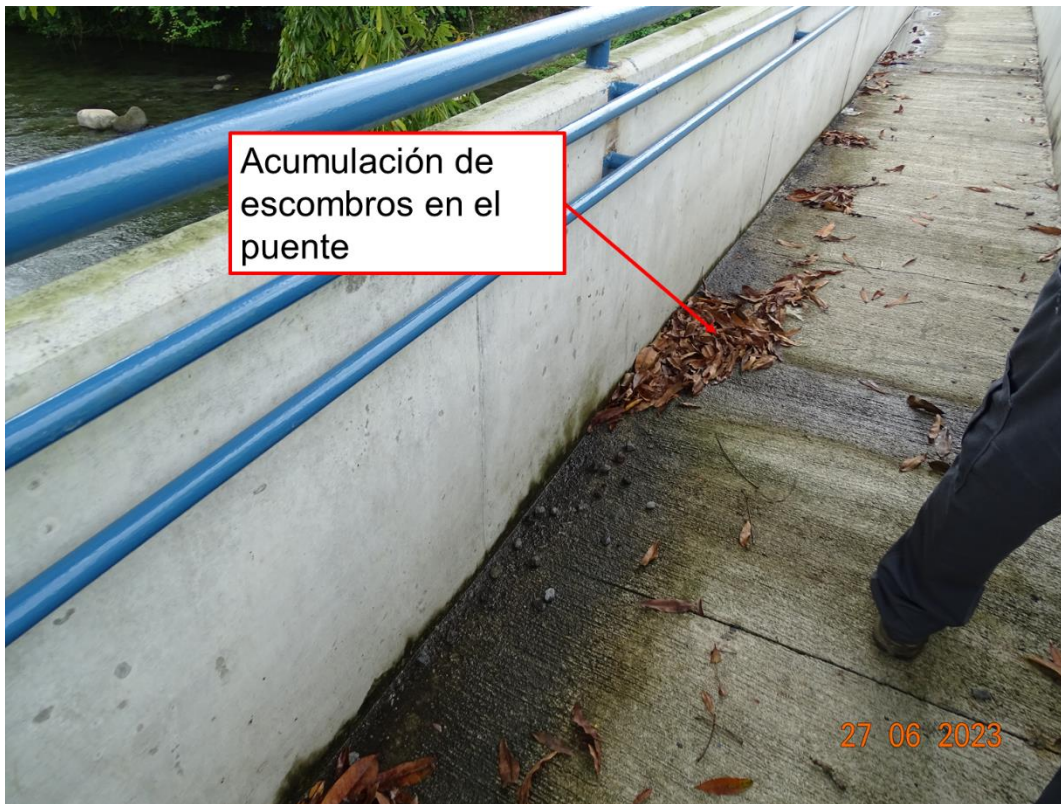
- A. Se observó acumulación de escombros y de agua en las aceras ubicadas en el costado derecho del puente. Valorar si con limpieza de los drenajes es suficiente para que el agua escurra adecuadamente; en caso contrario, se recomienda remediar mediante la incorporación de nuevos drenajes o aumento de pendientes (ver Figura 69).

**Figura 69.** Acumulación de escombros y agua en el borde de la acera

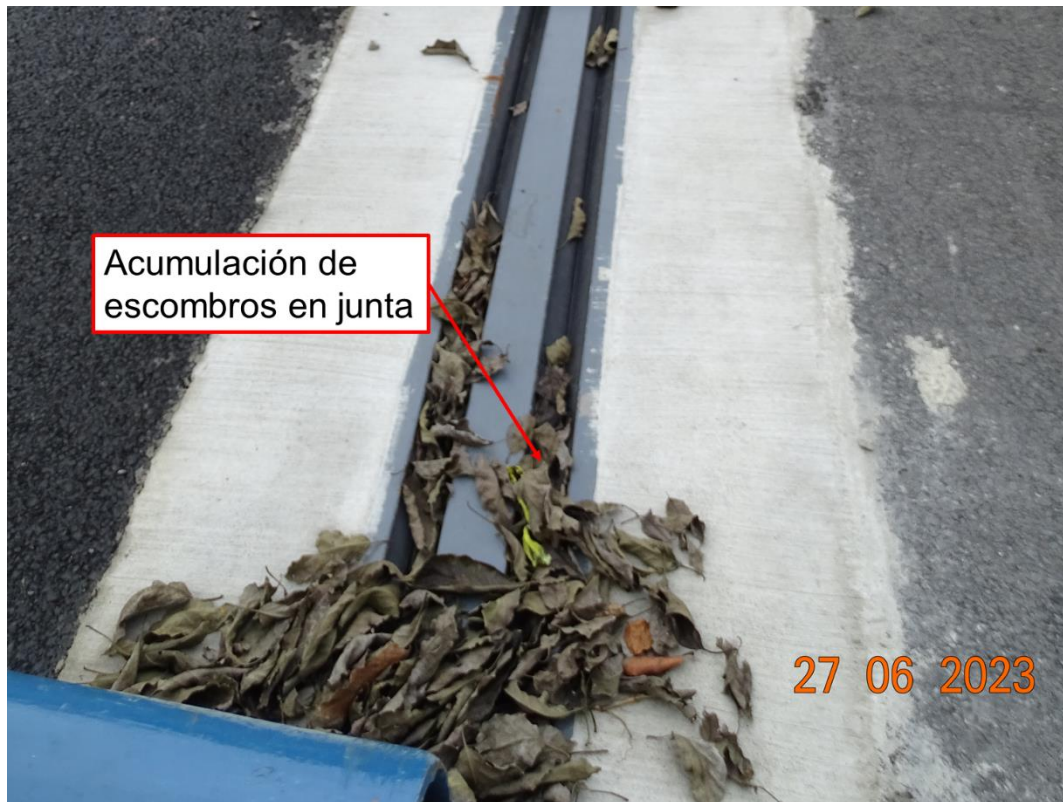
**Figura 72.** Acumulación de escombros en sello de junta de expansión

Además, se recomienda que se realice limpieza para verificar el estado del sello del puente en servicio (ver Figura 72).

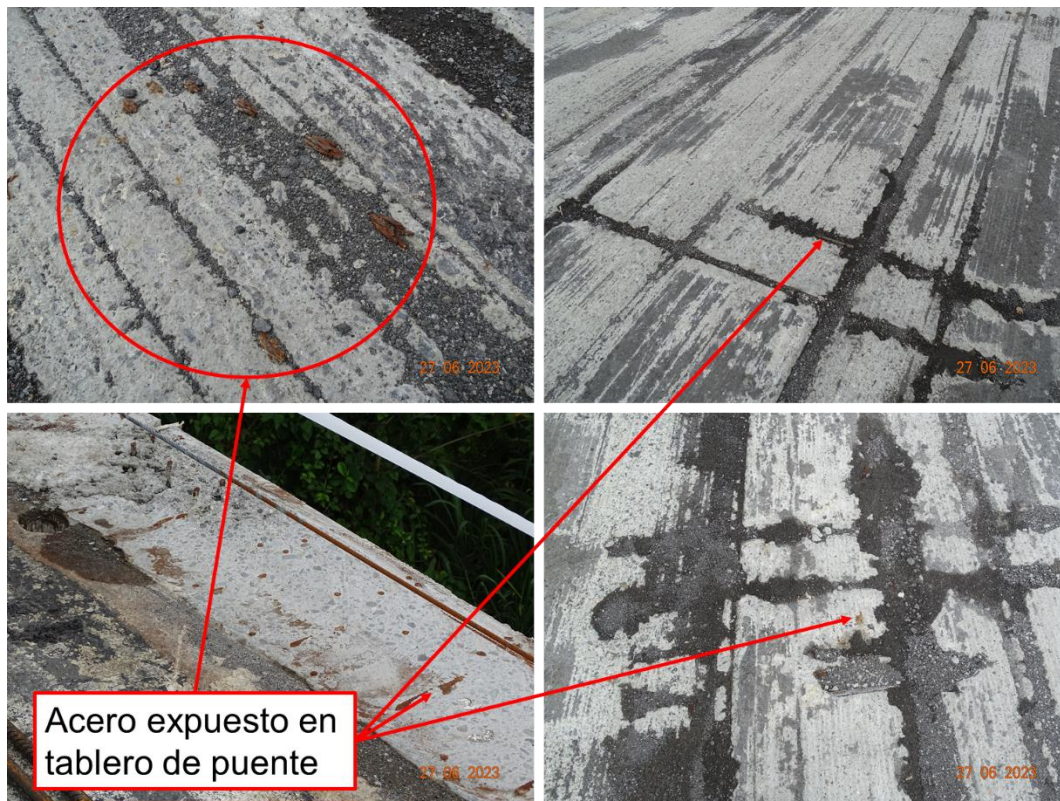
- A. Durante la inspección se observó que al remover la capa de superficie de rodamiento se descubrió acero de refuerzo y presfuerzo que sobresale de la superficie de concreto del tablero del puente. Se desconoce si el acero de presfuerzo expuesto tiene función estructural en el puente o si forma parte de las gatas de izado durante el proceso constructivo del puente (ver Figura 77).

**Figura 77.** Acero de refuerzo y presfuerzo expuesto en el tablero de concreto del puente

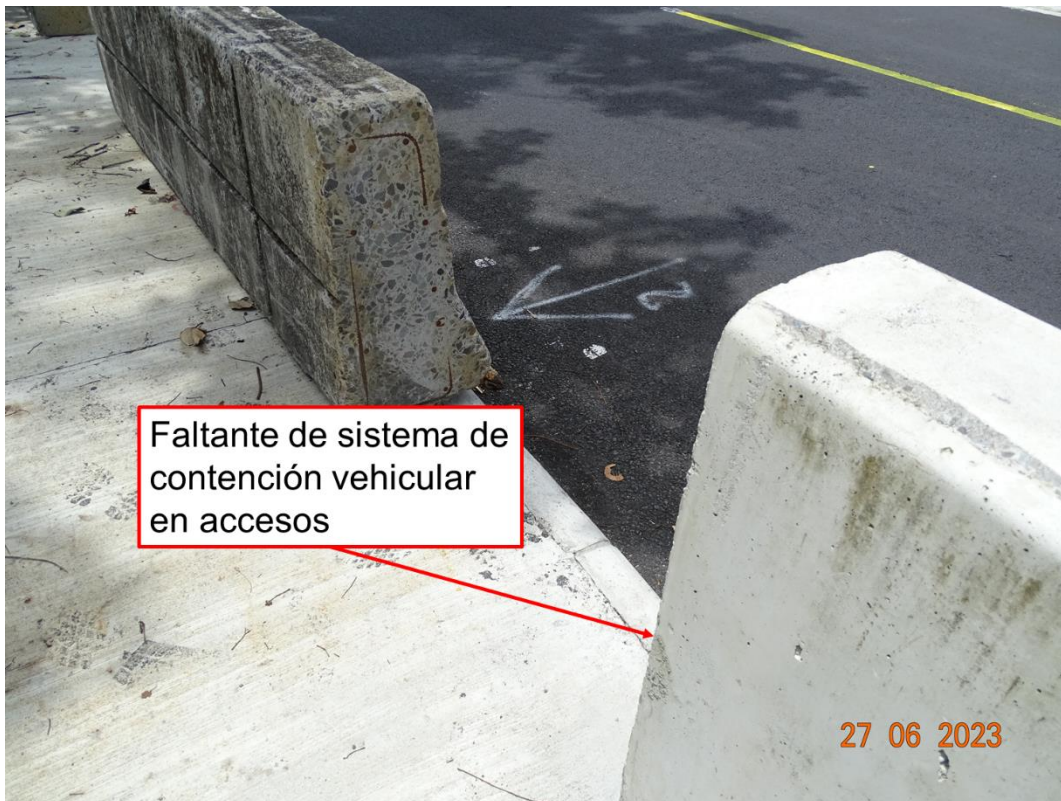
- A. Se observó faltante de sistemas de contención vehicular en los accesos al puente (ver Figura 83). Esto no es un incumplimiento de planos constructivos, debido a que en planos no se muestra el sistema de contención flexible de los accesos a los puentes. Sin embargo, se debe contar con algún mecanismo que impida el impacto directo de los vehículos contra el sistema rígido del puente (Valverde, 2011).

**Figura 83.** Sistema de contención vehicular faltante en los accesos al puente

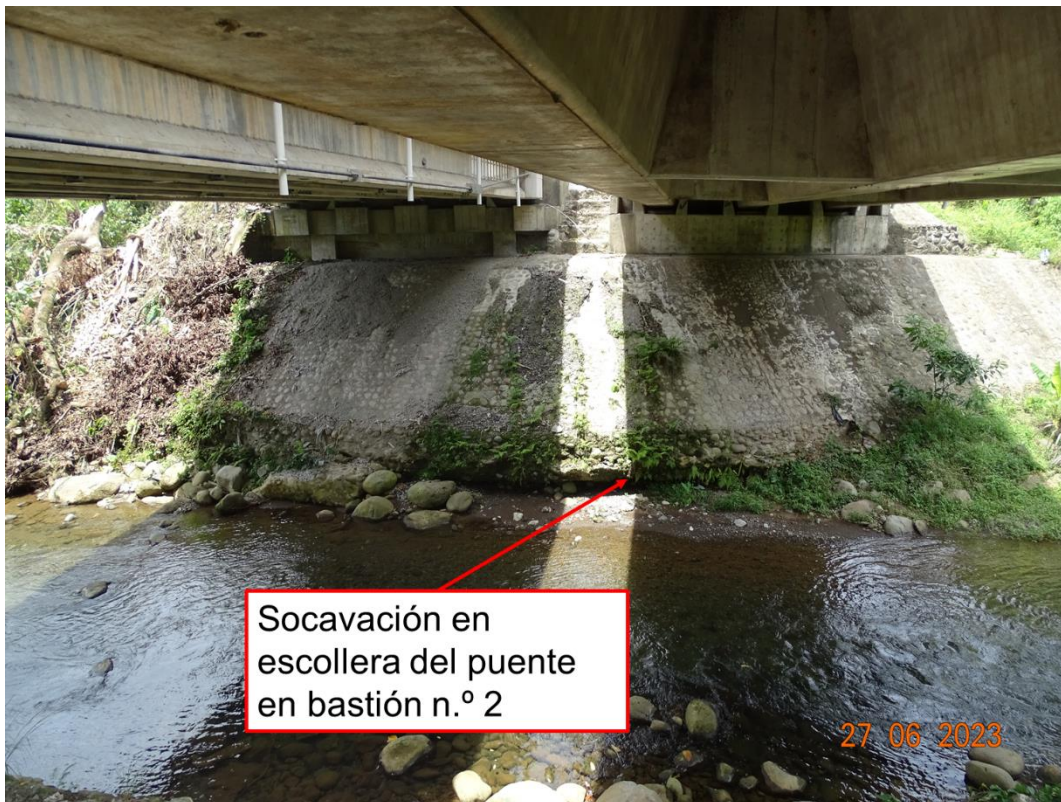
- A. Se observó socavación en la base de la escollera de protección contra la socavación del puente. En planos constructivos se indica un detalle de un elemento de 1 m de profundidad para la protección de la base de la escollera que en sitio no fue posible identificar (ver Figura 88).

**Figura 88.** Socavación en la escollera del puente en el bastión n.º 2

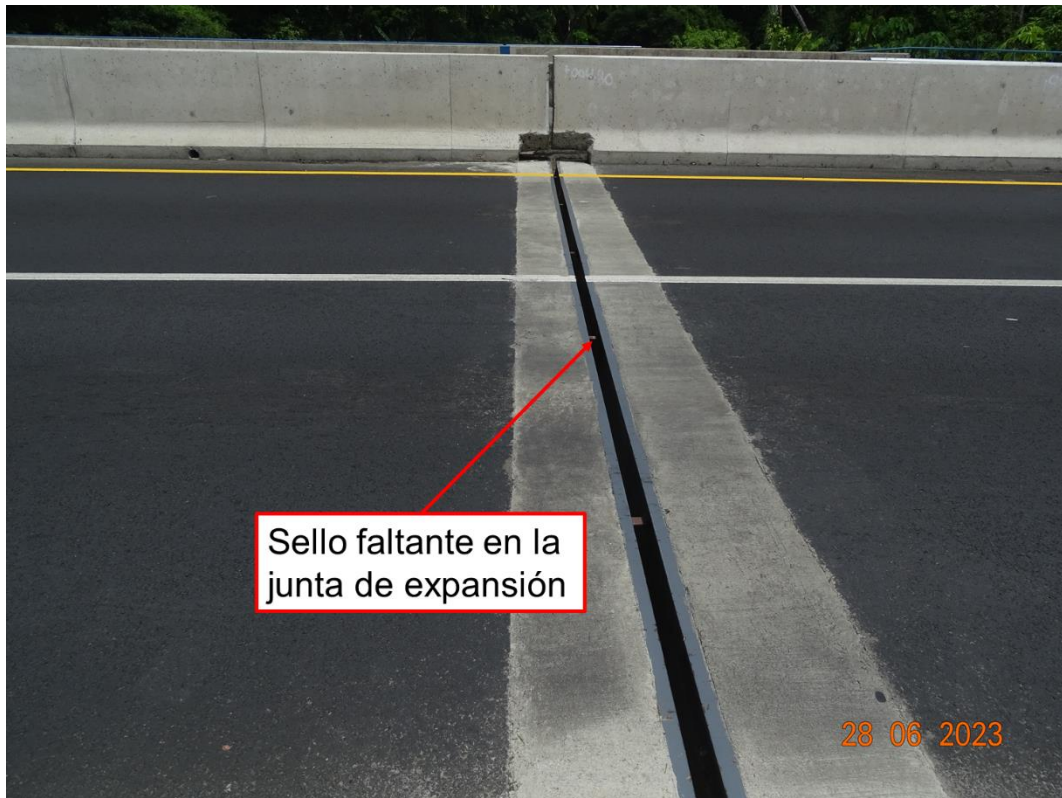
- A. Se observó la falta de colocación de sello en algunas partes de las juntas de expansión del puente (ver Figura 90).

**Figura 90.** Sello faltante en la junta de expansión

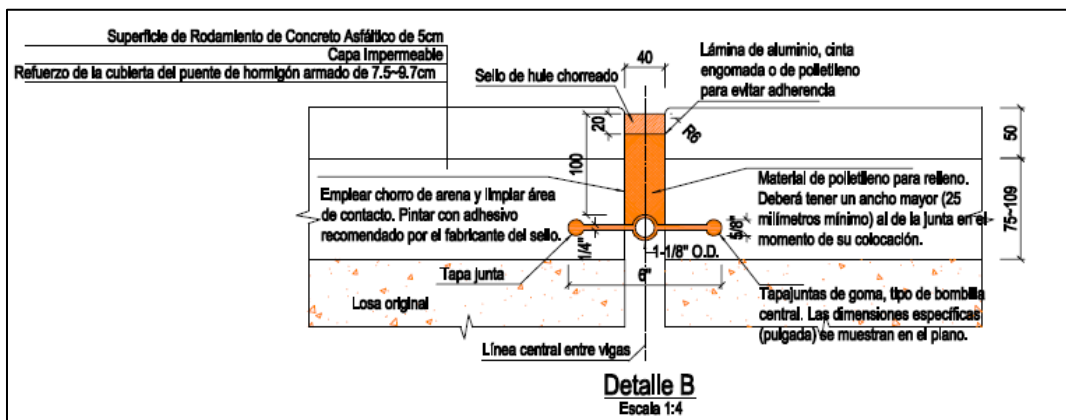
Fuente: MOPT, 2021.

- A. Se observó agrietamiento en la superficie de desgaste, específicamente sobre la junta de construcción ubicada sobre la pila n.º 1 del puente (ver Figura 91). En planos constructivos se indica la colocación de un sello elastomérico en el punto donde se observó la grieta, el cual

no fue posible identificar en sitio (ver Figura 92). Es posible que el sello haya quedado por debajo de la superficie de ruedo observada durante la inspección.

Figura 92. Detalle constructivo de sello ubicado sobre la Pila n.º 1 en el espacio entre vigas

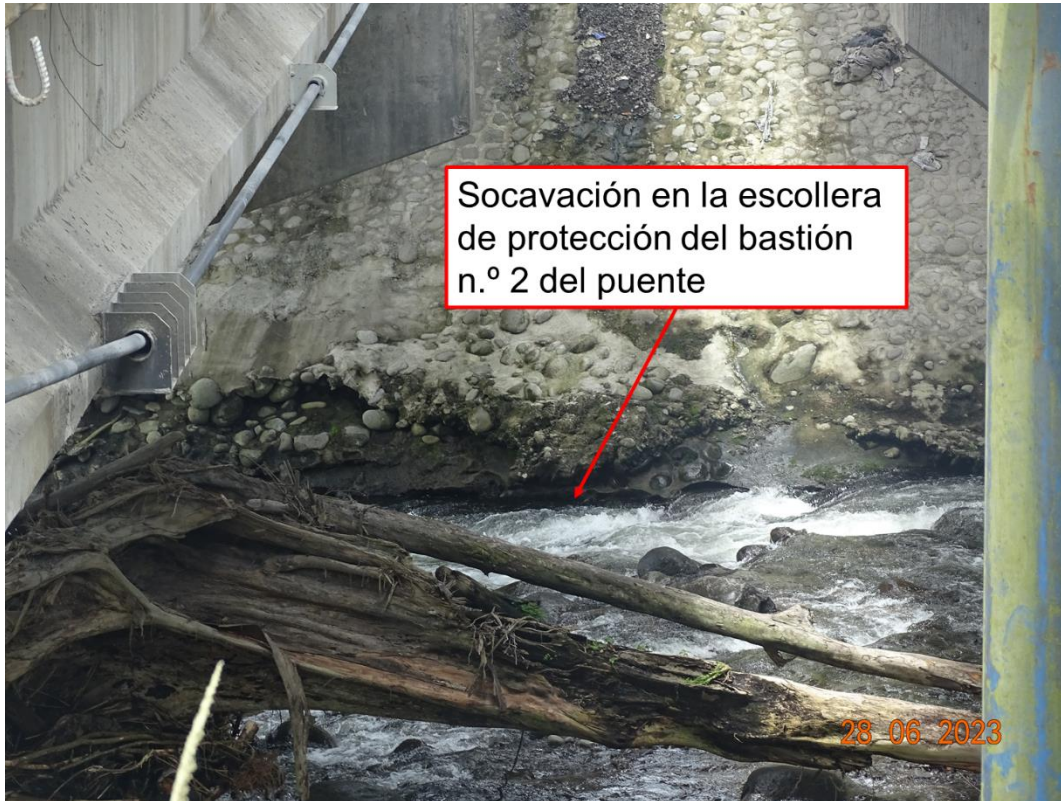
- B. Se observó socavación en la base de la escollera de protección contra la socavación del puente. En planos constructivos se indica un detalle de un elemento de 1 m de profundidad para la protección de la base de la escollera que en sitio no fue posible identificar (ver Figura 96).

**Figura 96.** Socavación en la escollera de protección del bastión n.º 2

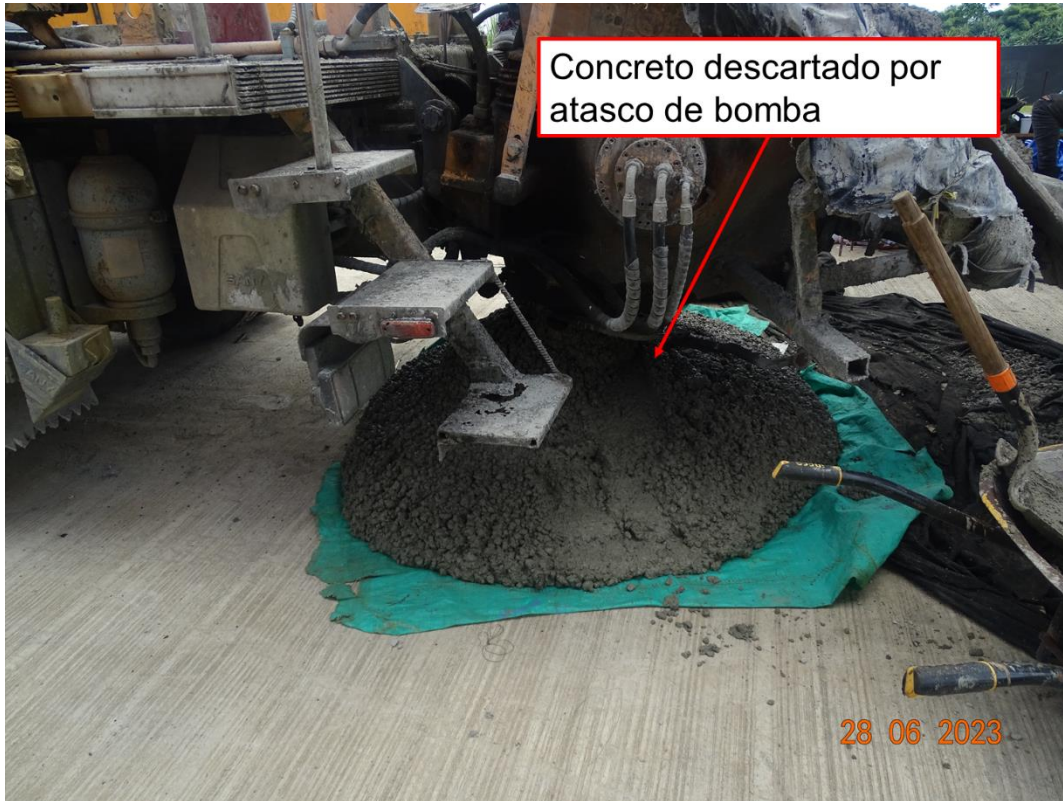
Sumado a lo anterior, se observó que entre la llegada de un camión mezclador y otro el tiempo aproximado fue de más de 45 minutos, lo que ocasionó atascamiento de la bomba de concreto y se pausó el proceso de colado, lo que podría ocasionar el surgimiento de una junta fría entre una colada y otra. El atasco de la bomba produjo la necesidad de descartar una cantidad considerable de concreto que se encontraba dentro de la bomba (ver Figura 102). Por último, se observó que se estaba colocando agua en la zona que sería próxima a colar, lo que podría ocasionar que al mezclarse con el concreto fresco se reduzca la resistencia por aumento de relación agua – cemento (ver Figura 103).

**Figura 102.** Descarte de concreto de la bomba por atasco
