# Laboratorio Nacional de Materiales y Modelos Estructurales

EIC-Lanamme-INF-1238-2023

## INFORME DE INSPECCIÓN

### INSPECCIÓN DE LA CONSTRUCCIÓN DEL VIADUCTO Y DEL PASO INFERIOR DE LA UNIDAD FUNCIONAL V DEL PROYECTO DE CIRCUNVALACIÓN NORTE, RUTA NACIONAL N.º 39

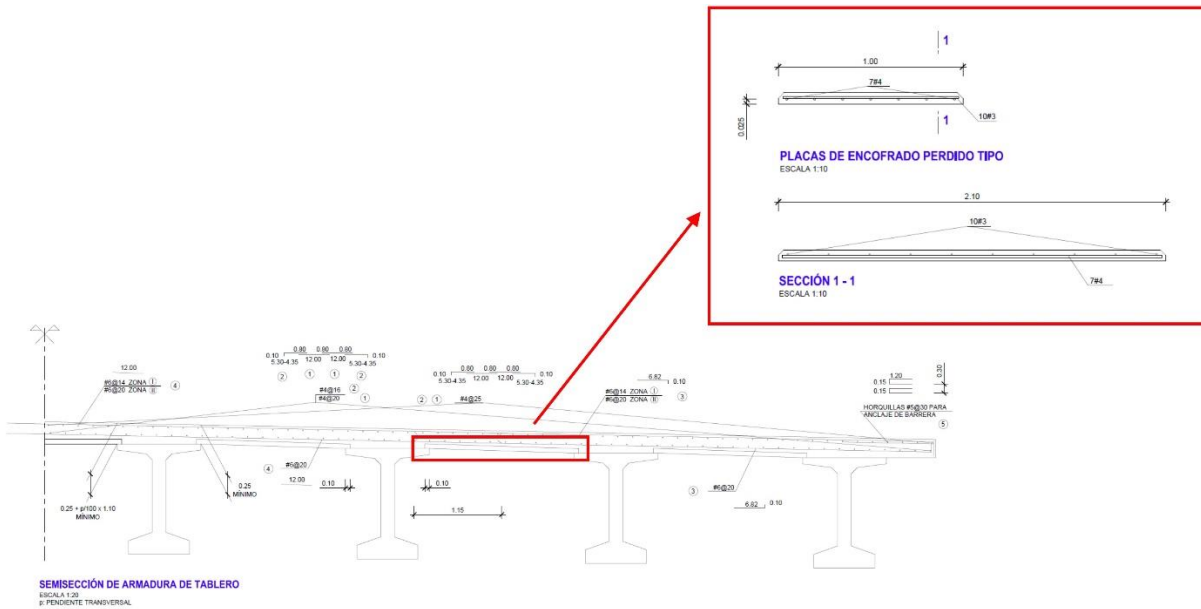
- B. De acuerdo con los planos estructurales del proyecto, no existe una conexión a cortante entre las prelosas prefabricadas y el tablero colado en sitio que transmita las fuerzas entre ambos elementos (ver Figura 13). Asimismo, en la memoria de cálculo del viaducto se indica que el espesor de las prelosas no se consideró al momento de realizar los cálculos de la resistencia del tablero (Estrella & H Solís, 2018). Por lo tanto, se puede suponer que las prelosas en cuestión no contribuyen a la capacidad estructural del tablero.

Figura 13. Detalle del acero de refuerzo de la prelasas prefabricadas como se muestra en los planos estructurales del proyecto.
