6 de febrero de 2023  
**EIC-Lanamme-91-2023**

Asunto: Inspección de puente Calle Celina -  
Grecia, Camino 2030074, Municipalidad de  
Grecia

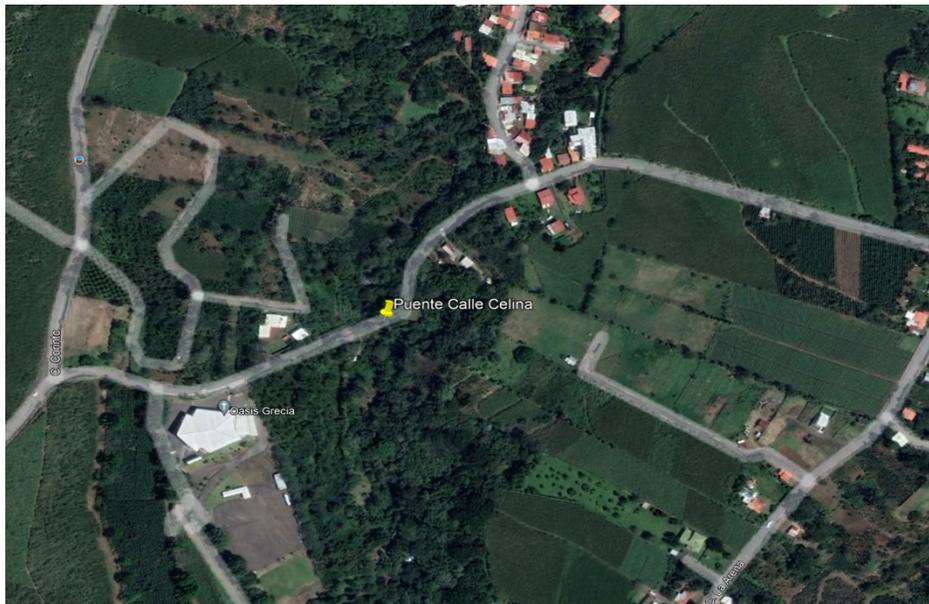
**Figura 1:** Ubicación del puente.  
Fuente: Google Earth y LanammeUCR

El puente visitado se ubica sobre Calle Celina (código de camino 2030074) que es una vía que comunica Calle Corinto con Calle La Arena en las coordenadas 10.07807, -84.29237 sobre el Río Rosales (ver figuras 1 y 2). Esta visita de inspección se enfocó en la identificación de deterioros en los elementos de subestructura y superestructura.
