2 de febrero de 2023
EIC-Lanamme-79-2023

Asunto: Atención oficio AM-181-2022

Sirva la presente para saludarles y a la vez hacer de su conocimiento que el pasado 27 de junio de 2022, se realizó una visita de inspección a la zona de deslizamiento ubicada en la ruta de acceso a Las Ceibas de Acosta código 1-12-008, según lo solicitado en el oficio AM-181-2022 de fecha 12 de mayo de 2022 y en apego a las funciones asignadas por la Ley 8114 y sus reformas a este laboratorio en materia de evaluación de obra vial.

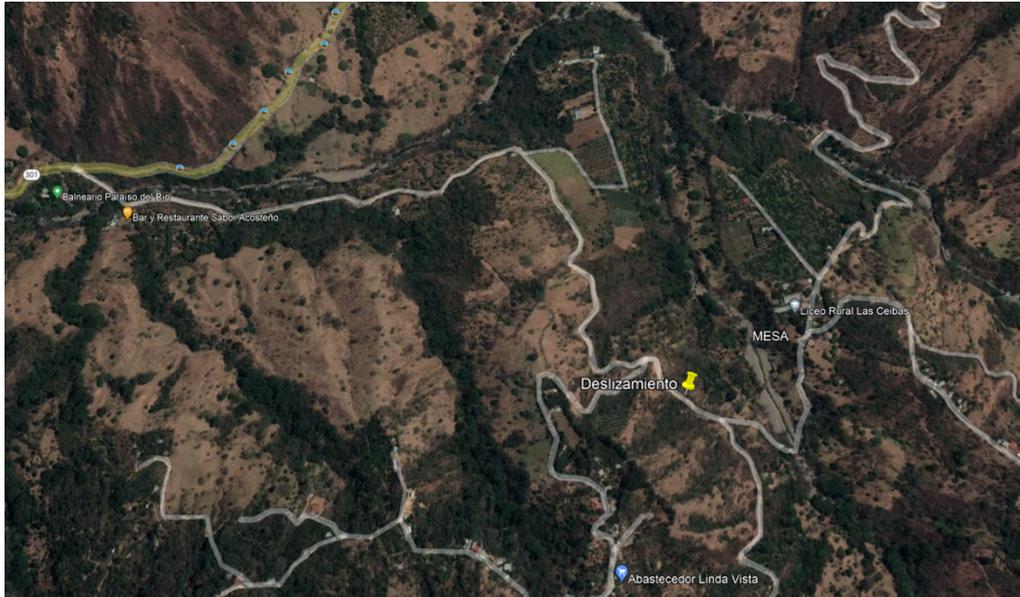
El tramo inspeccionado corresponde a una sección de la vía que comunica la Ruta Nacional 301 con las comunidades de Las Ceibas y Linda Vista, presenta una superficie de ruedo pavimentada con un ancho promedio de 6,1 m en una zona de pendiente, con presencia de una cuneta revestida en el costado derecho (sentido noroeste – sureste), solamente se identificó una vivienda cercana pero el camino brinda acceso a una zona poblada. La ubicación del inicio de tramo analizado tiene las coordenadas 9.77367, -84.17525 y se extiende por una longitud de 110 m (ver figuras 1 y 2).

Figura 1: Ubicación de deslizamiento y zona afectada en vía de acceso hacia Las Ceibas de Acosta
Fuente: Google Earth
