Informe: EIC-Lanamme-INF-0299-2023

Informe de visita a los puentes del
Proyecto Ampliación de la Ruta Nacional No. 32

INFORME FINAL

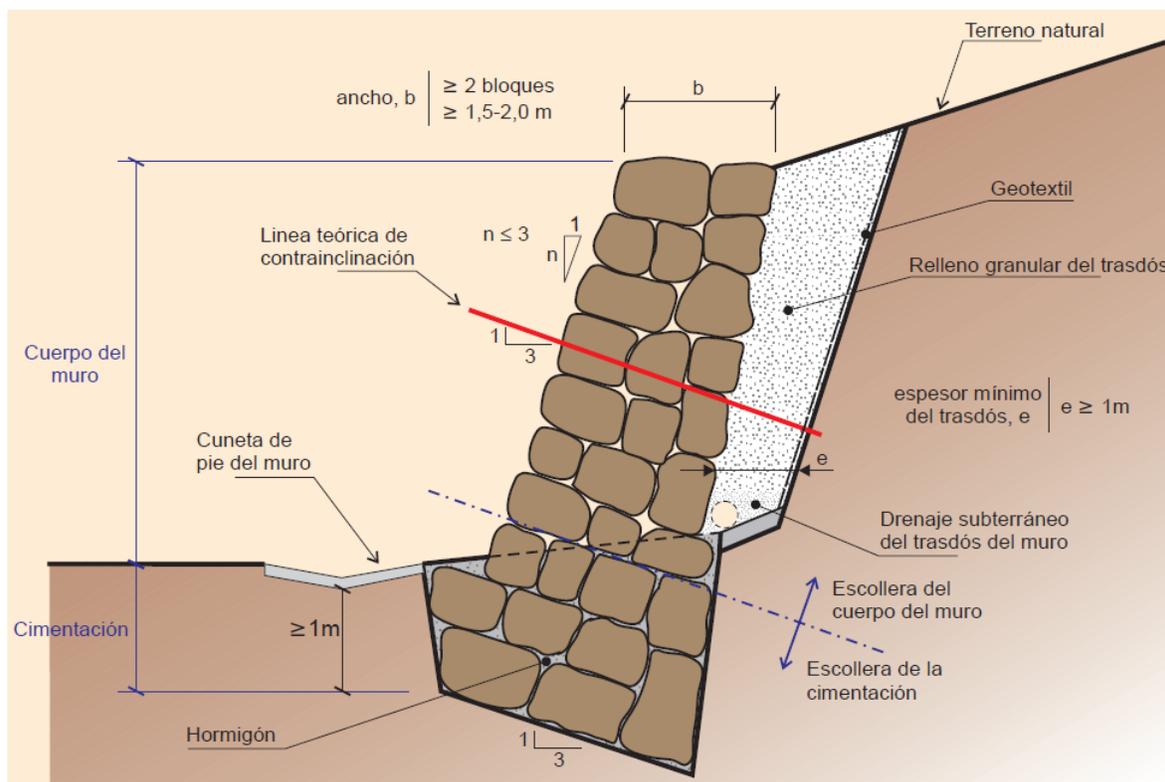
Figura 7 Geometría de las escolleras como obras de retención en carreteras

Obsérvese que se recomienda construir una gaveta en el terreno firme para allí realizar la cimentación de la escollera. A pesar de que las escolleras como obras de protección contra la erosión no son una obra de retención, y por lo tanto no es tan necesario que se encuentren cimentadas para transmitir las cargas laterales al terreno firme, es importante contar con este componente para proporcionar un cierre adecuado en la zona del pie de la escollera y así evitar que el material suelto se pierda con las corrientes fuertes de los ríos o bien que el material se erosione excesivamente en la zona “colgada” de la escollera que no cuenta con el cierre.

En vista que la mayoría de las escolleras muestran la configuración presentada en las figuras 7 y 8, es que se estima recomendable considerar dichas configuraciones para dar la adecuada terminación a las escolleras construidas. Si esto no es posible, es importante realizar un monitoreo continuo del comportamiento de estas escolleras para determinar si se está presentando algún tipo de erosión en las laderas de los ríos o bien en la propia estructura de las escolleras construidas.
