Informe: EIC-Lanamme-INF-0560-2023

**Informe de evaluación de los taludes colindantes con el
costado sur y con el costado este del colegio Conservatorio
Castella**

San José, Costa Rica
Mayo, 2023

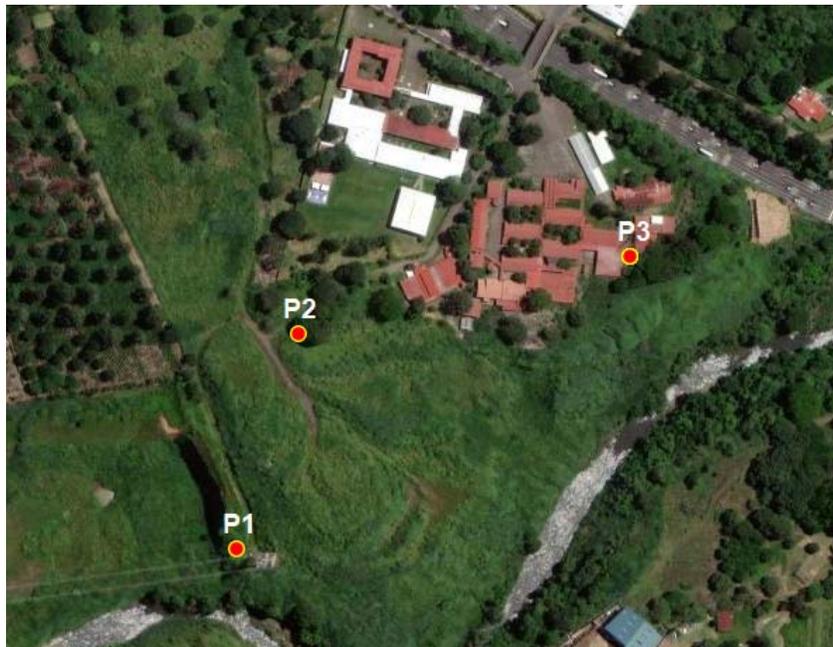
Para este trabajo en específico, se realizan 3 ensayos de SPT, cuya ubicación se muestra en la Figura 7. La perforación 1 se realizó hasta una profundidad de 3,6 m, la perforación 2 alcanzó una profundidad de 5,40 m y la perforación 3 alcanzó una profundidad de 4,95 m, en cada una de las perforaciones se aplicó el criterio de la norma ASTM D1586 para finalizar el ensayo.

Figura 7. Ubicación espacial de las perforaciones SPT realizadas en la zona de estudio

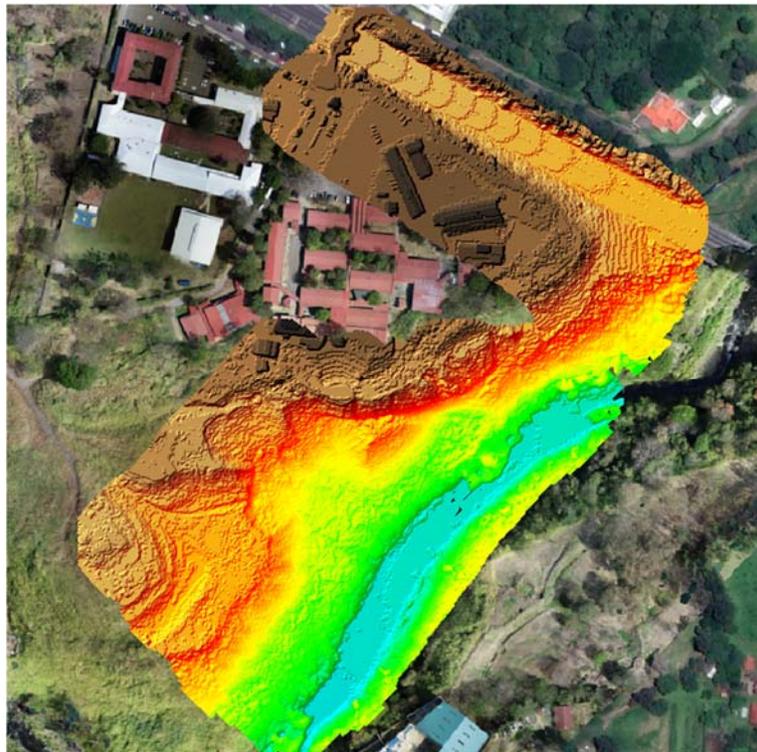
Teniendo esto en consideración y con base en el levantamiento realizado por el VANT de la OGEO, fue posible obtener el modelo de elevación de cada uno de los taludes definidos en la Figura 2 mostrada anteriormente. Como se observa en la Figura 12, el levantamiento realizado permitió recrear de una manera adecuada la superficie del terreno (sin la presencia de la vegetación) para su posterior análisis. En la Figura 10 los colores celestes y verdes representan los puntos más bajos (967 m.s.n.m.) y los colores café oscuro representan los puntos más elevados (1040 m.s.n.m.), por lo tanto, se puede deducir que la topografía presenta pendientes con inclinaciones hacia la margen del río Virilla.

Figura 12. Modelos de elevación digital (MED) de la zona de estudio

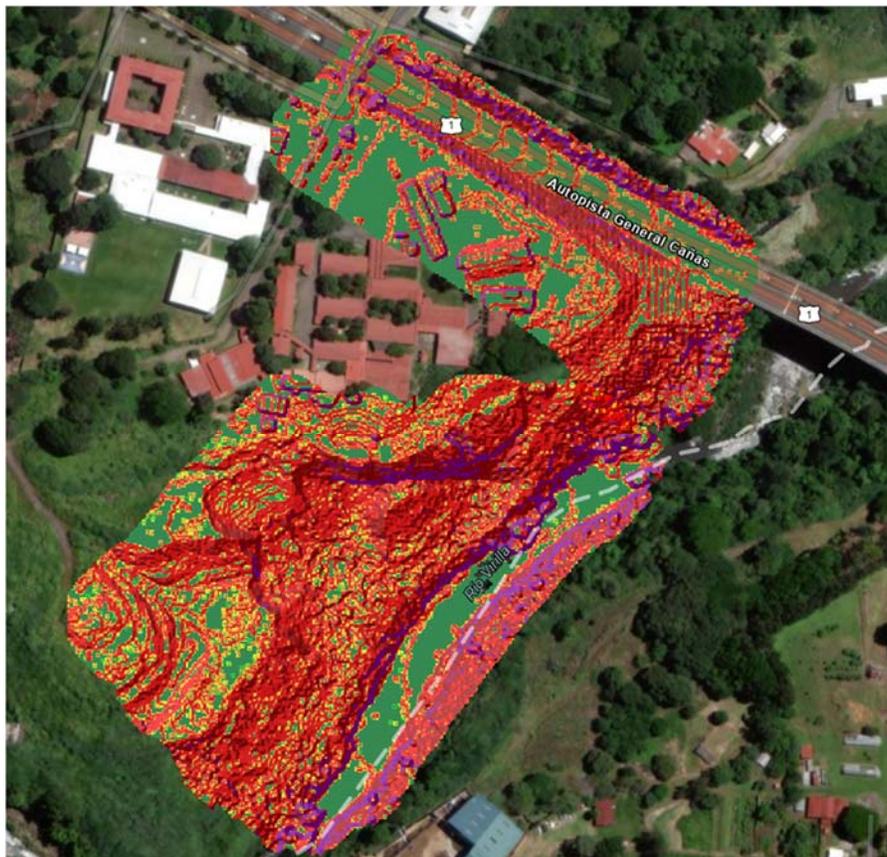
Las clases de pendiente pueden coincidir con los sectores críticos, donde los procesos de deslizamiento son dominantes. Con base en esta clasificación, es posible obtener la Figura 13, en la cual se puede concluir que la topografía presenta de forma predominante pendientes de fuertes a muy fuertes, caracterizados con procesos denudacionales intensos (deslizamientos) y con condiciones extremas de erosión de suelos. Lo cual coincide con las condiciones observadas en campo durante las visitas realizadas. El mapa de pendientes también permitió definir las secciones de análisis que fueron estudiadas para la comprobación de estabilidad utilizando los métodos de equilibrio límite que se presentan más adelante.

Figura 13. Mapa de pendientes y clasificación según Van Zuidam (1986) de la zona de estudio
