Programa de Ingeniería Geotécnica

Informe: EIC-Lanamme-INF-0740-2022

Clasificación, caracterización y análisis cinemático de la sección conformada por un talud ubicado en el kilómetro 46+200, Ruta Nacional No.27, San José - Caldera

INFORME FINAL

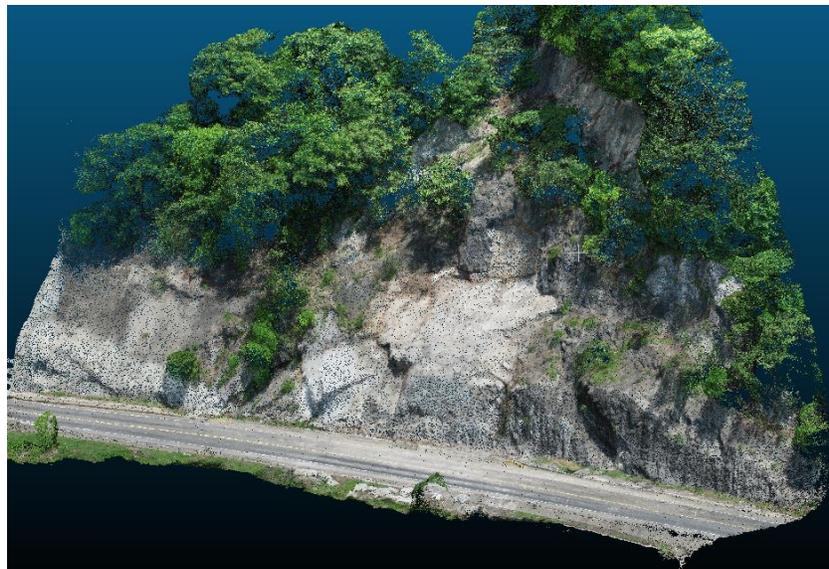
Además, con ayuda del software CloudCompare v2.12.1, se generó una representación geométrica fiel de las condiciones del sitio (ver Figura 3), a partir del cual se realizó un levantamiento digital de las discontinuidades con ayuda de la herramienta para medición de planos “Compass”. Se selecciona una sección que represente una superficie plana de la nube de puntos, todos los puntos dentro de esa sección son ajustados por mínimos cuadrados y se obtiene la orientación del vector normal como “Dip/ Dip direction”. Con esta herramienta no es posible obtener la orientación de las discontinuidades que no están expuestas como un plano, sin embargo, utilizando la herramienta de medición de la línea de la discontinuidad es posible obtener la orientación “Plunge/Trend”. El resumen de los resultados del levantamiento digital de las discontinuidades mediante la técnica descrita se muestra en la Tabla 3.

Figura 3 Procesamiento de la nube de puntos con CloudCompare v2.12.1

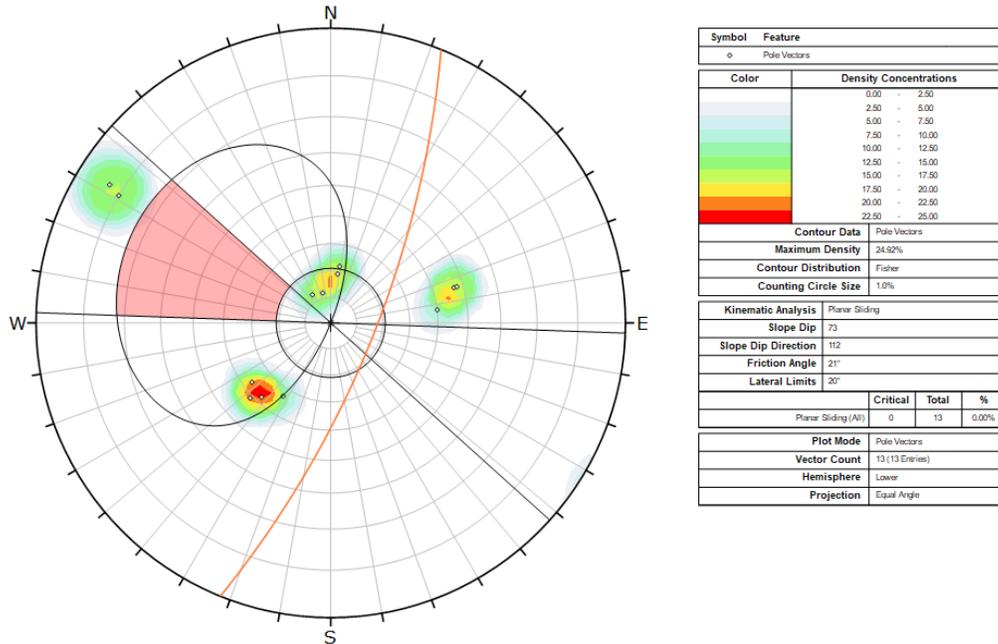
Al comparar estos resultados con el levantamiento realizado a partir del modelo de elevación digital mostrado en la Figura 3, se obtiene de manera general resultados congruentes a lo mencionado

anteriormente. Esto se observa en la Figura 7, Figura 8 y Figura 9. Es de esperar que las proyecciones estereográficas no sean exactas entre ambos levantamientos, sin embargo, se espera que de manera general haya una distribución geométrica similar de las familias de discontinuidades en las proyecciones estereográficas, así como concordancia en la probabilidad y tipología de falla.

Figura 7. Análisis cinemático por de falla planar a partir de levantamiento de discontinuidades en CloudCompare

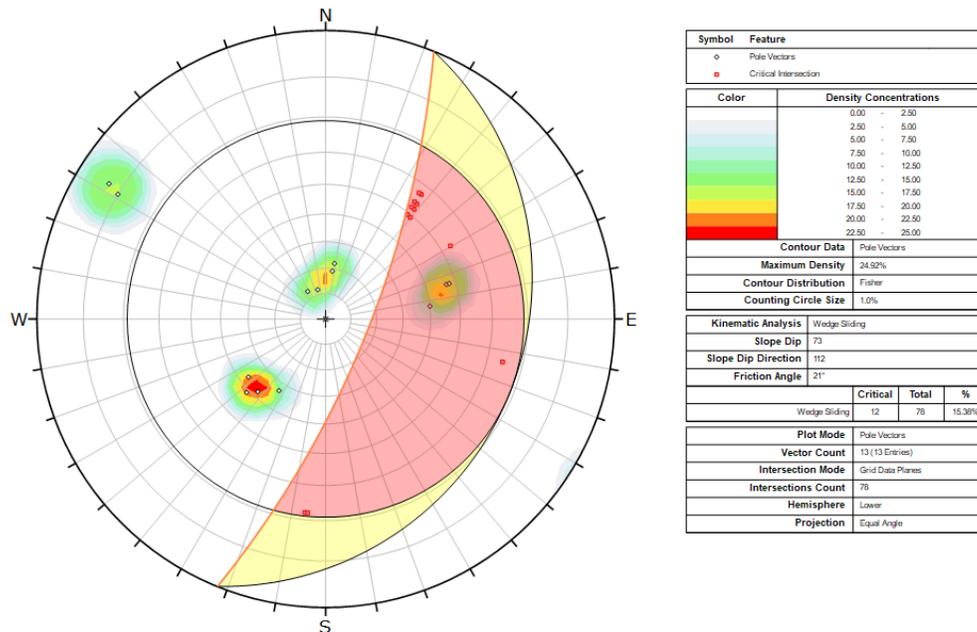
Figura 8. Análisis cinemático por de falla por cuña a partir de levantamiento de discontinuidades en CloudCompare

Como se observa en la Figura 6 y Figura 8, dentro de la zona crítica conformada por el cono de fricción debido a la pendiente del talud de corte, es posible identificar puntos de intersección entre diferentes familias de discontinuidades. Por lo anterior y lo observado en campo, se realizó un análisis adicional de las intersecciones entre familias de discontinuidades y su interacción con la zona crítica de falla por cuña. Los resultados se muestran en la Figura 10.

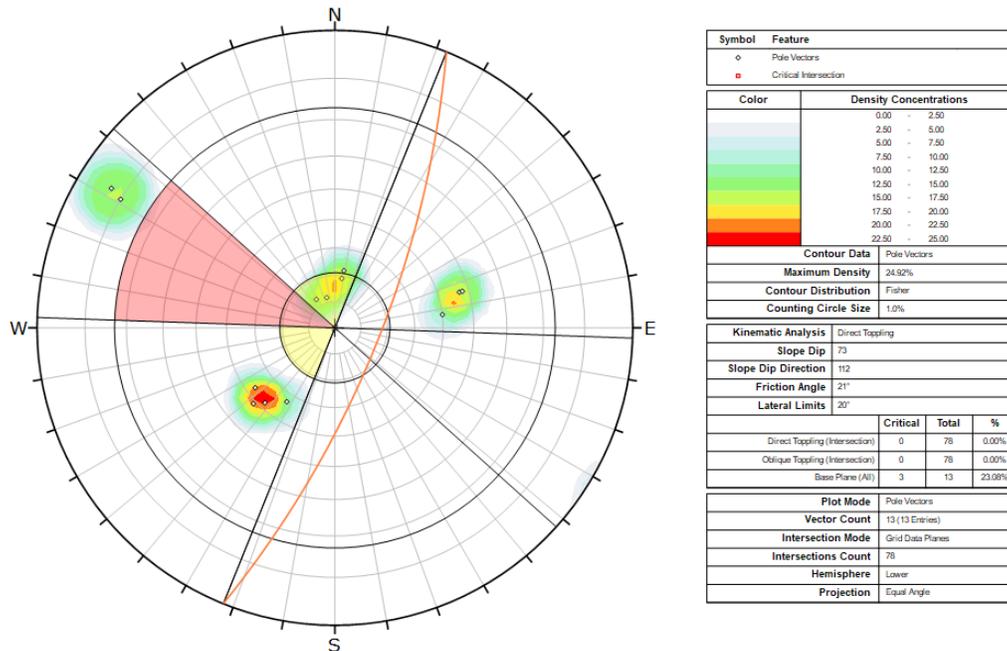
Figura 9. Análisis cinemático por de falla por volcamiento a partir de levantamiento de discontinuidades en CloudCompare

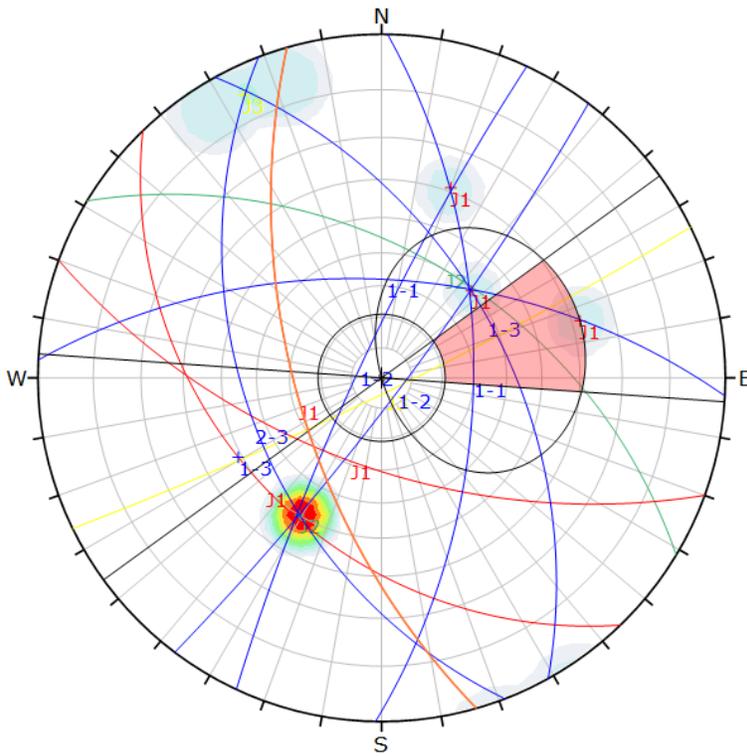
En las Figura 14Figura 15Figura 16 se muestran las proyecciones estereográficas representativas de la condición actual del talud para cada tipología de falla, con las cuales se presume que el talud se encuentra en una condición más vulnerable ante una posible ocurrencia de falla.

Figura 14. Análisis cinemático de falla planar para la condición actual del sitio

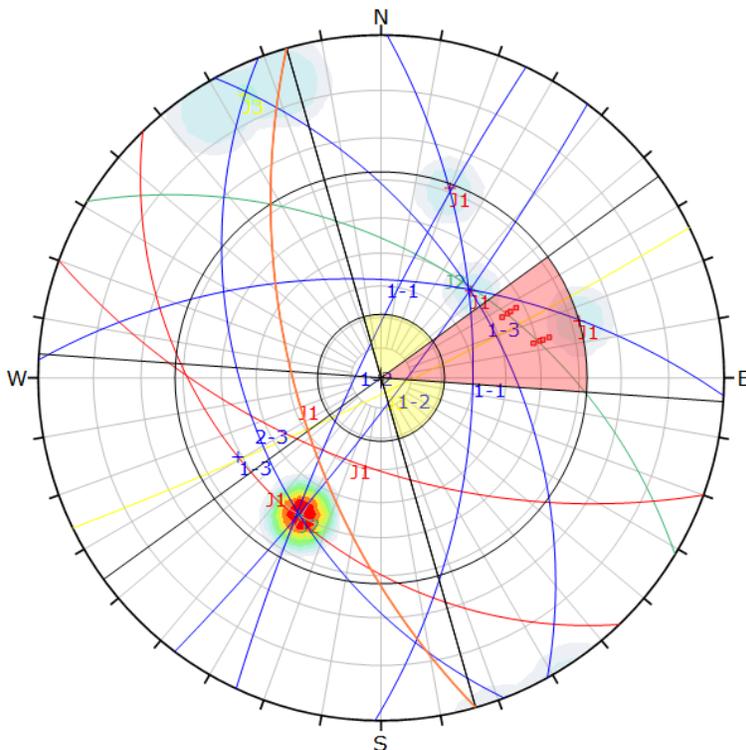
Figura 15 Análisis cinemático de falla por volcamiento para la condición actual del sitio
