Programa de Ingeniería Geotécnica

Informe: EIC-Lanamme-INF-1699-2022

Informe de visita al deslizamiento en el km 118+000 (sitio conocido como La Hortensia) de la Ruta Nacional 2 – Interamericana Sur

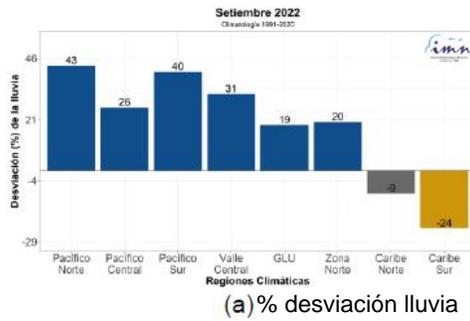
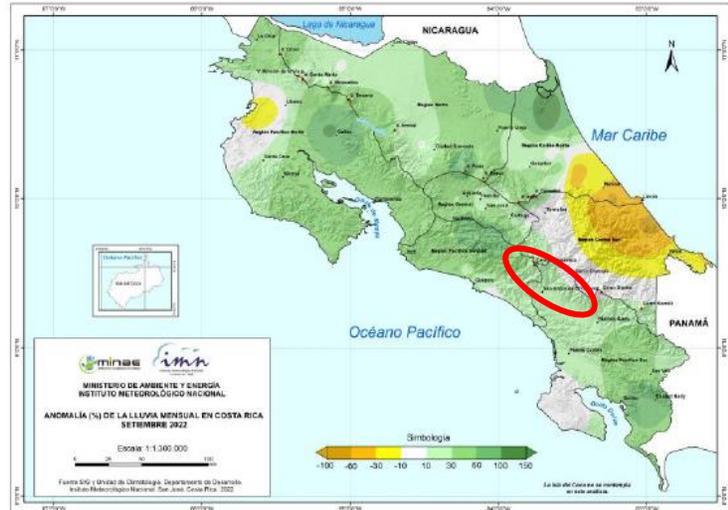
Figura 26 Condición de desviación de lluvias respecto a lo normal en Costa Rica durante setiembre

El IMN en sus reportes del clima indicó que, para los meses de setiembre y octubre, se presentaron porcentajes del promedio de lluvias sobre lo normal en regiones como el Pacífico Sur, que se observa en la Figura 26 para el mes de setiembre y en la Figura 27 para octubre.

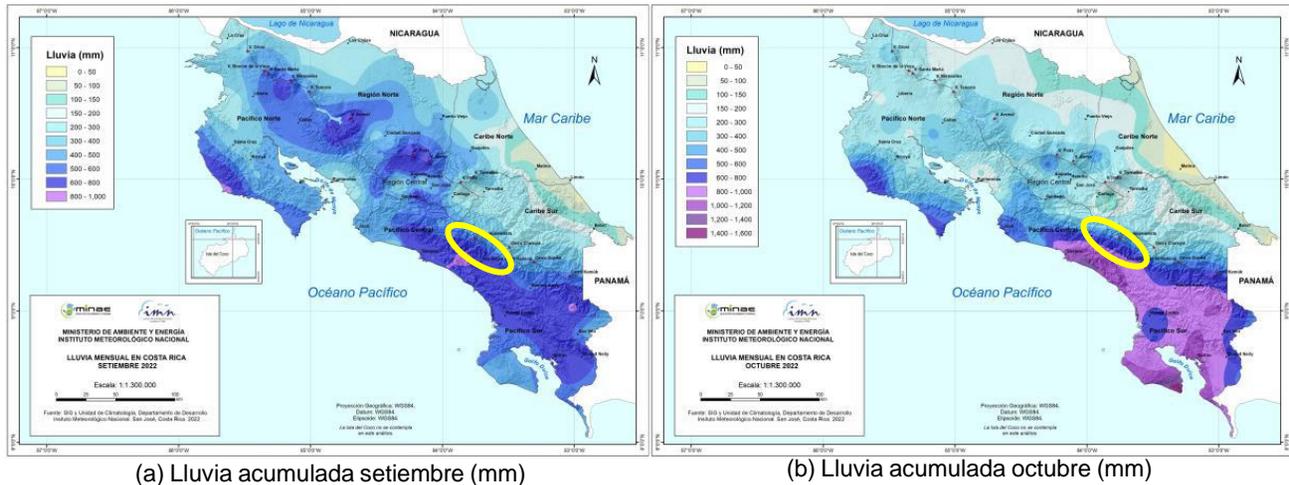
Fuente: Instituto Meteorológico Nacional
Figura 28 Mapa de lluvias acumuladas en Costa Rica

Adicionalmente, el IMN muestra el mapa de lluvias acumuladas durante esos dos meses. En la Figura 28 (a) se muestran las lluvias acumuladas en el mes de setiembre y en la Figura 28 (b) se observan las de octubre. De estas figuras se desprende que para la zona del Pacifico Sur la lluvia acumulada en ambos meses se encontró mayormente entre los rangos de 500 mm a 800 mm incluso en algunas zonas hasta los 1000 mm. El IMN indicó que algunas de las estaciones meteorológicas de la zona del Pacifico Sur superaron el valor máximo de lluvias que había registrado históricamente.

Adicionalmente, el IMN indica que en el mes de octubre la zona climática del Pacífico Sur presentó entre 45% a 55% de días con lluvia superior a los 25 mm, y el distrito de Páramo de Pérez Zeledón, donde se ubica el poblado de La Hortensia, reportó un día con acumulados de lluvia superior a los 200 mm.
