Informe: EIC-Lanamme-INF-1628-2022

### Informe de evaluación del talud de aproximación al puente sobre Ruta Nacional 27 en la Ruta Nacional 707

# Informe de evaluación del talud de aproximación al puente sobre Ruta Nacional 27 en la Ruta Nacional 707

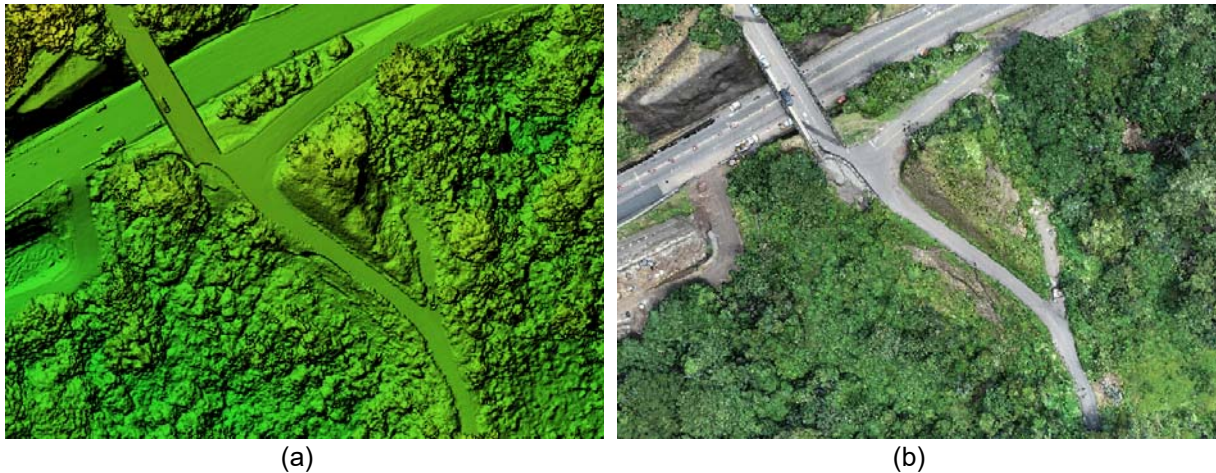
Figura 4. Resultados obtenidos del levantamiento realizado con un Vehículo Aéreo No Tripulado (VANT) de la zona de estudio (a) Modelo digital de superficie (b) nube de puntos

Teniendo esto en consideración y con base en el levantamiento realizado por el VANT de la OGEO, fue posible obtener el modelo de elevación que se muestra en la Figura 4. Como se observa en ambas figuras, el levantamiento realizado permitió recrear el terreno para su posterior análisis.

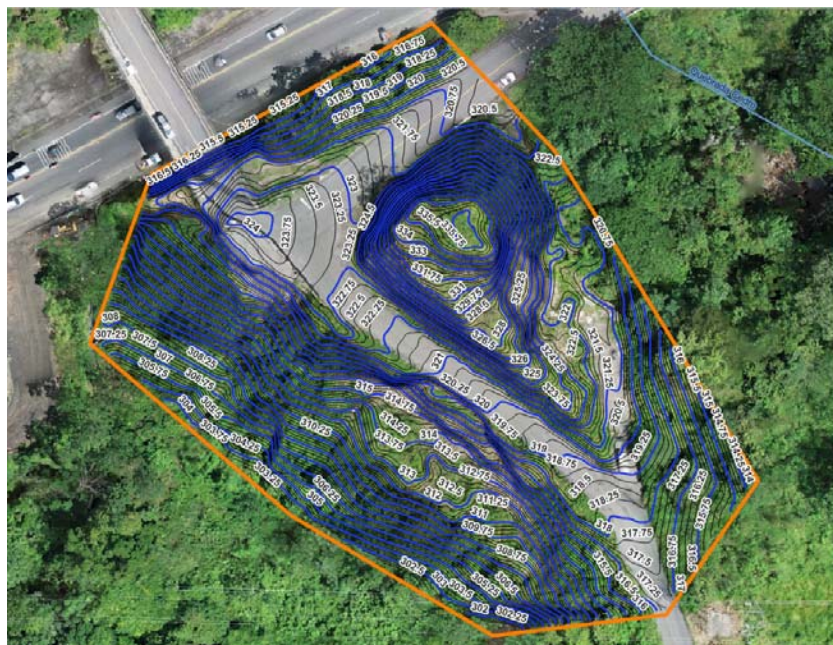
Figura 5. Curvas de nivel a cada 25 cm obtenidas a partir del modelo de elevación digital

Con la ayuda del software QGIS fue posible utilizar el modelo de elevación digital anterior para generar las curvas de nivel representativas de la superficie del terreno, dicho modelo se puede ver representado en la Figura 5, en el cual se han calculado las curvas de nivel en intervalos de 25 cm. Como se puede observar las elevaciones en la zona de estudio varían entre los 301,25 m hasta los 336 m de altura.

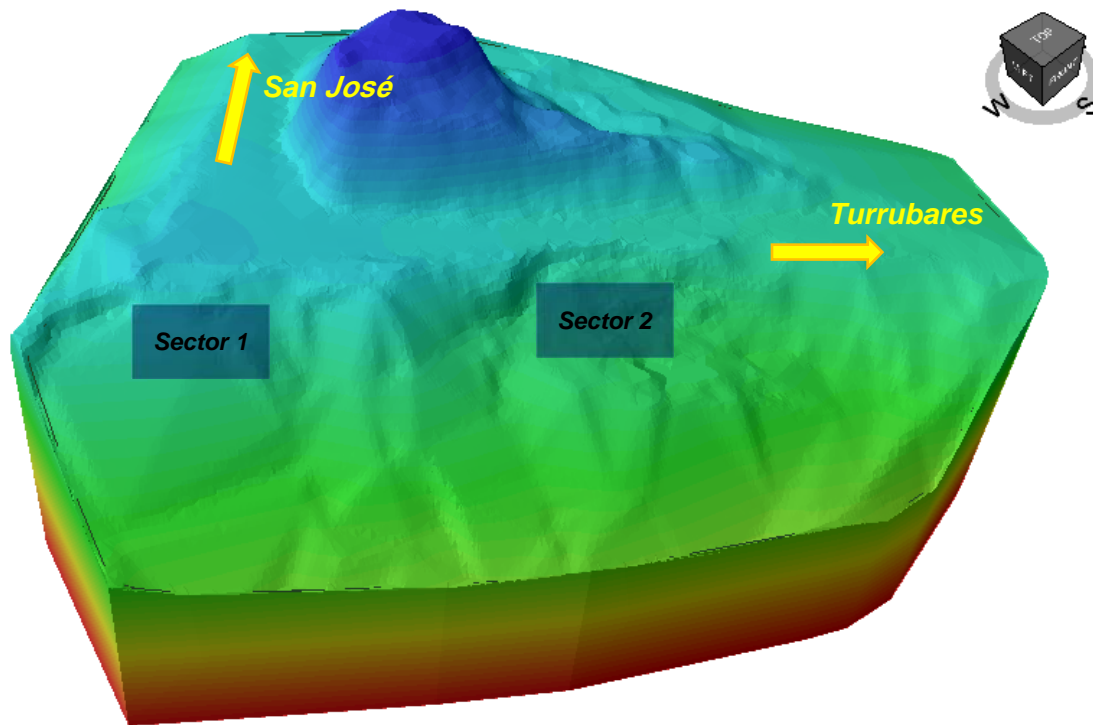
Figura 10. Modelo de elevación del área de estudio próxima al puente sobre la ruta nacional 27, en la ruta nacional 707 utilizado en el software SLIDE3 de la zona de estudio

De esta manera, teniendo en consideración la cercanía con la carretera y la subestructura al talud ubicado en el lado oeste del sector sur del puente sobre la ruta nacional 27, en la ruta nacional 707, se utilizó el Modelo de Elevación Digital (MED) obtenido con la ayuda del VANT, los parámetros y propiedades de los materiales estimados anteriormente y el uso del software SLIDE3 del paquete de programas de RocScience, para llevar a cabo un análisis de estabilidad de taludes. La Figura 10 muestra el MED levantado por el VANT para el sitio de análisis, donde la escala de colores representa las elevaciones del terreno, donde los colores azules representan los puntos con mayores alturas, el color verde alturas intermedias y los colores rojos los puntos más bajos.

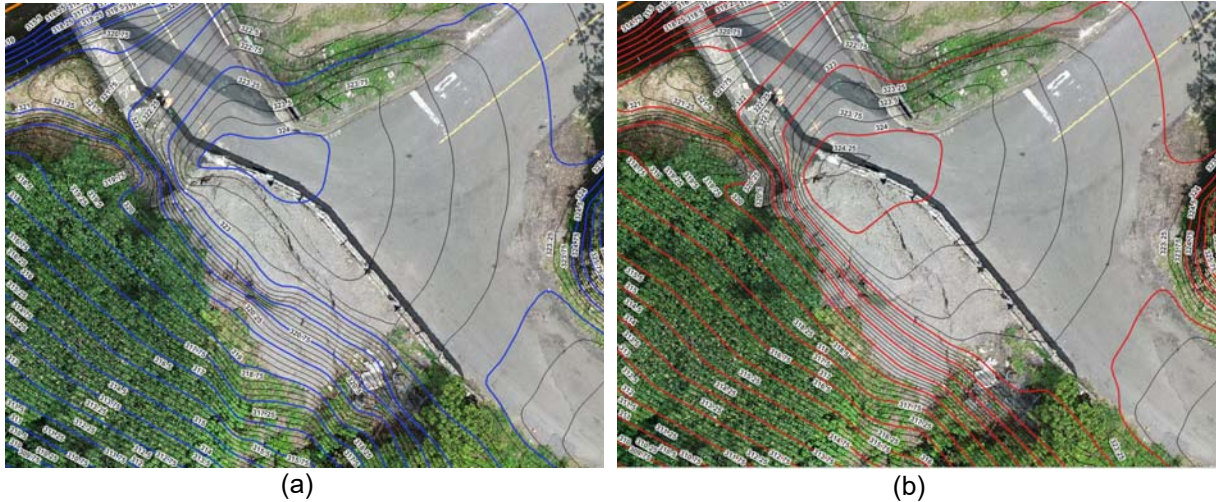
Figura 13. Curvas de nivel en el sector 1: (a) condición actual (b) condición inicial del terreno, antes de los problemas de estabilidad observados en campo

Para ello, en el caso del sector 1, como se mencionó anteriormente, de la visita realizada se observó la presencia de un material de relleno granular que sugiere que en este sector existía un muro mecánicamente estabilizado. Por esta razón, se propone para este sector una simulación de un talud no homogéneo, es decir, un talud en el cual se ha colocado sobre el terreno natural un relleno de material granular, con las propiedades típicas utilizadas para estos materiales, a saber: peso volumétrico unitario de  $20 \text{ kN/m}^3$ , cohesión igual a  $0 \text{ KPa}$  y ángulo de fricción igual a  $30^\circ$ . De esta forma, como se muestra en la Figura 13, las curvas de nivel de la condición actual (Figura 13a) se modifican para las curvas de nivel mostradas en la Figura 13b.

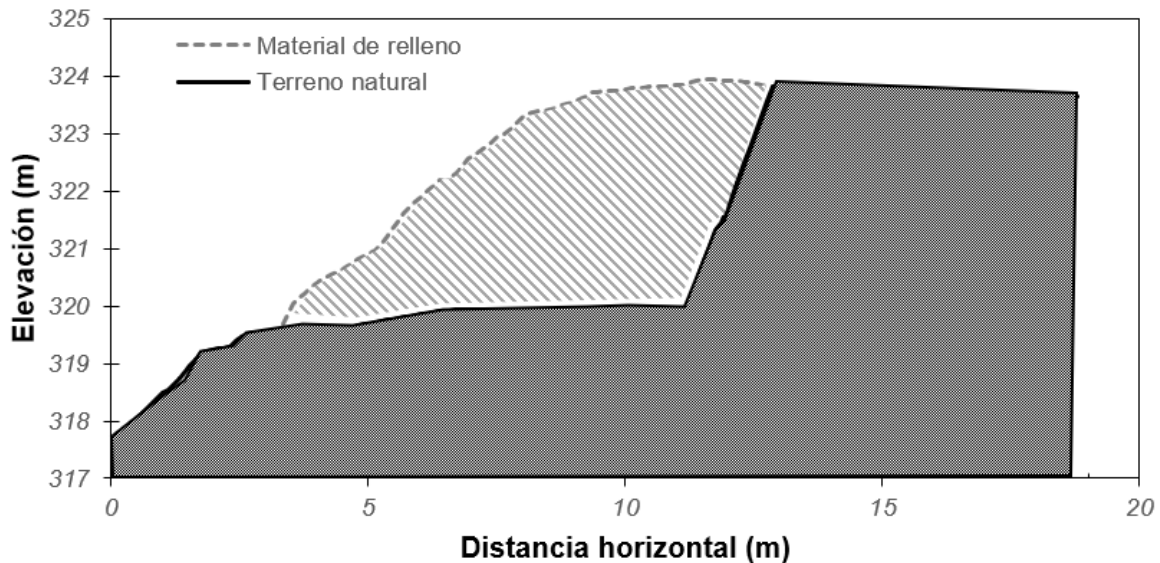
Figura 14. Sección transversal supuesta de la condición inicial del terreno, antes de los problemas de estabilidad observados en campo en el sector 1

De esta manera, según se muestra en la Figura 14, la sección transversal supuesta en este sector comprende un relleno granular de aproximadamente 4,0 m de altura y un ancho de 9,5 m, consistente con lo observado en campo.

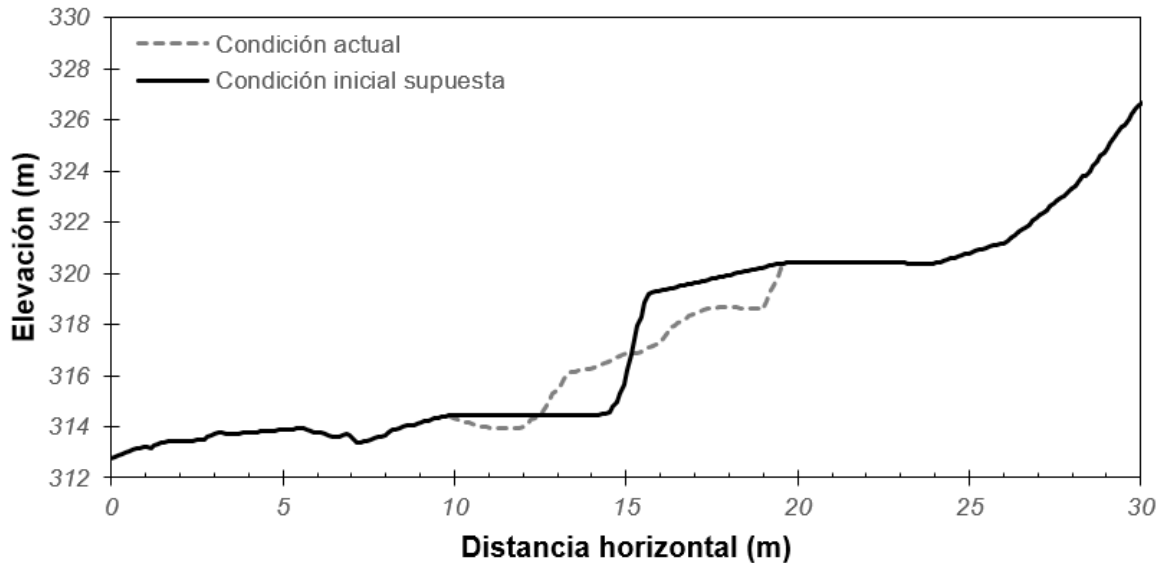
Figura 15. Sección transversal supuesta de la condición inicial del terreno, antes de los problemas de estabilidad observados en campo en el sector 1

Por otro lado, en el caso del sector 2, se propone una simulación considerando un talud homogéneo y en el cual no se ha presentado el problema de estabilidad observado, de forma tal que la sección transversal considerada para este sector puede ser representada como se muestra en la Figura 15.
