Proyecto: LM-PI-AT-015-15

## EVALUACIÓN DE LA CALIDAD DE LOS MATERIALES, LA CAPACIDAD ESTRUCTURAL Y FUNCIONAL DE LA LOSA DE RODAMIENTO Y ASPECTOS CONSTRUCTIVOS.

**PROYECTO:** *Ampliación y Rehabilitación de la Ruta Nacional No. 1, Carretera Interamericana Norte, sección Cañas-Liberia. LPI No. 2011LI-000004-ODI00*

San José, Costa Rica  
Noviembre 2015

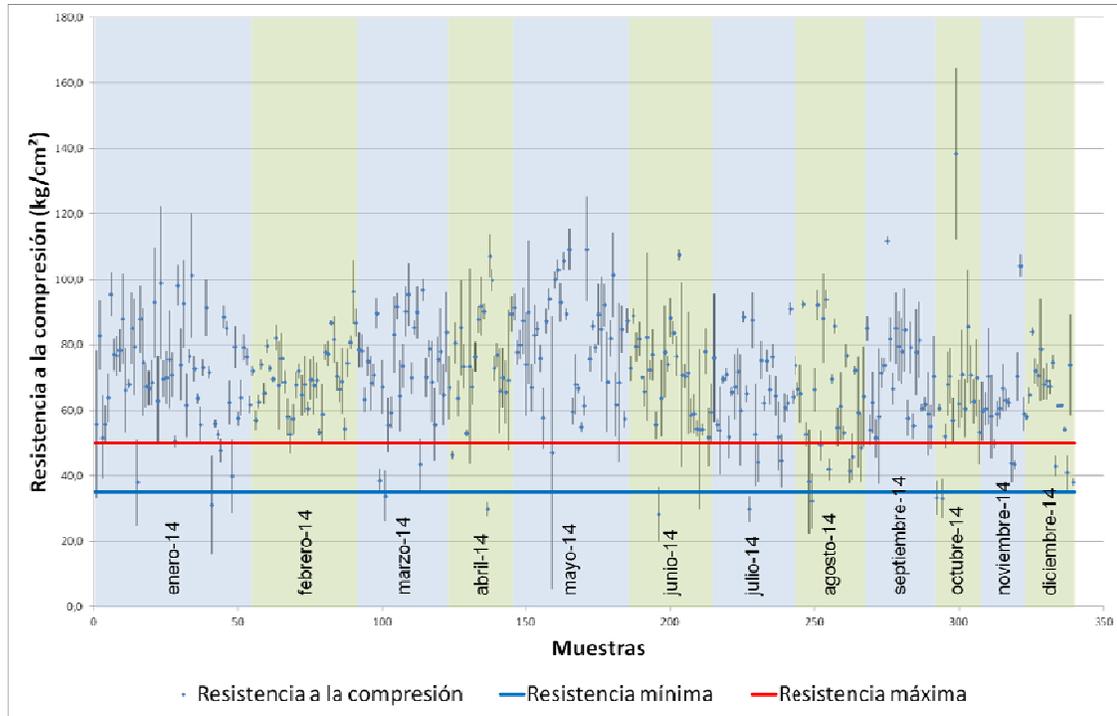
Como se puede observar en los resultados de la Tabla 3, cuando se realiza el análisis estadístico en el caso de la resistencia a la compresión de la base estabilizada, para verificar los porcentajes fuera de los límites establecidos, utilizando el criterio del LanammeUCR donde se establece un límite máximo, los porcentajes fuera de los límites sobrepasan significativamente al porcentaje máximo permitido en todos los meses del año 2014.

**Gráfico 1.** Resultados de resistencia a compresión a los 7 días de las muestras de base estabilizada con cemento (resistencia de diseño = 40 kg/cm<sup>2</sup>) para el año 2014, CACISA.

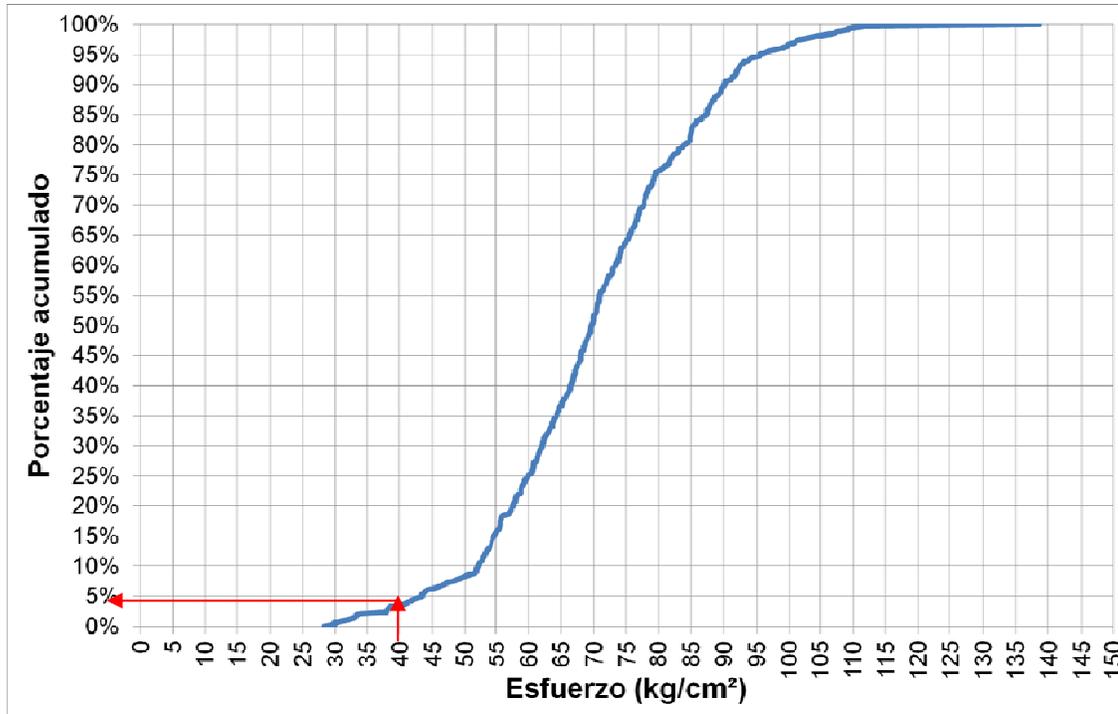
En el Gráfico 2 se muestra que para este laboratorio sólo el 5% de las muestras ensayadas se encuentran en un valor de resistencia igual a menor al de 40kg/cm<sup>2</sup> cuando deberían de estar cercano al 50%.

**Gráfico 2.** Distribución porcentual acumulada para la resistencia a la compresión a los 7 días de las muestras de base estabilizada con cemento (resistencia de diseño = 40 kg/cm<sup>2</sup>) para el año 2014, CACISA.

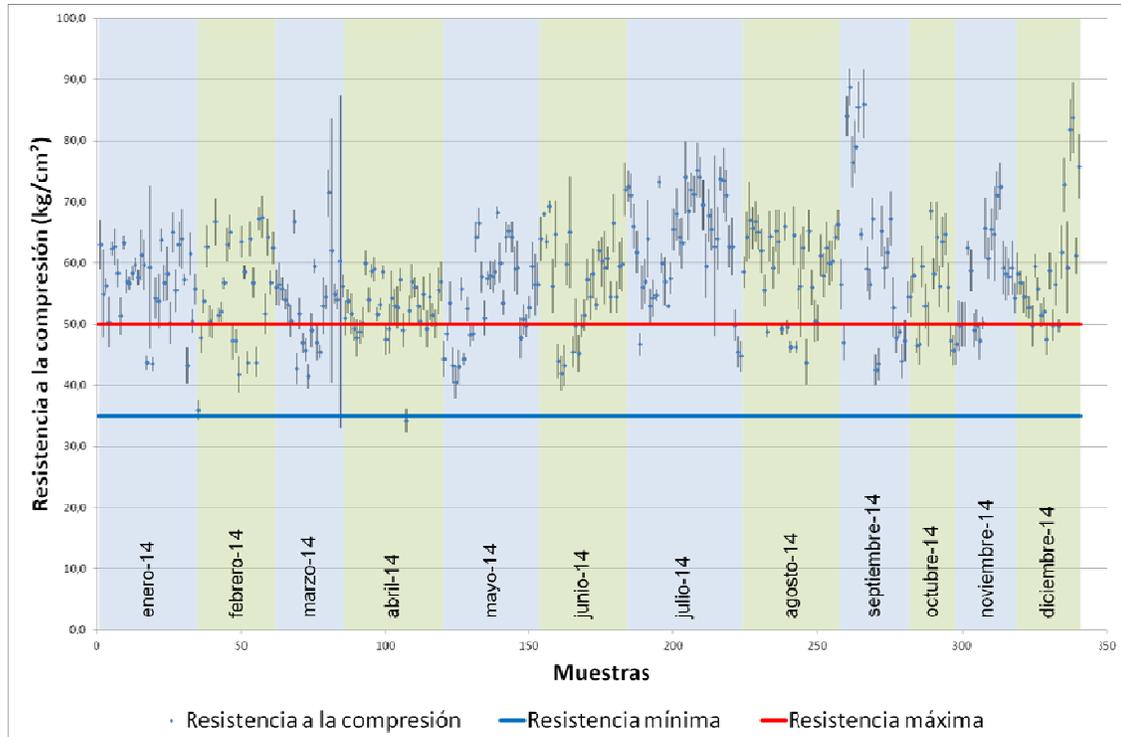
En la Tabla 4 se presentan los resultados de los valores obtenidos para el laboratorio de LGC el cual es el encargado del control de calidad por parte del contratista. Se puede observar que los porcentajes estimados fuera de los límites son mayores a los permitidos para todos los meses del año 2014.

**Gráfico 3.** Resultados de resistencia a compresión a los 7 días de las muestras de base estabilizada (resistencia de diseño = 40 kg/cm<sup>2</sup>) para el año 2014, LGC.

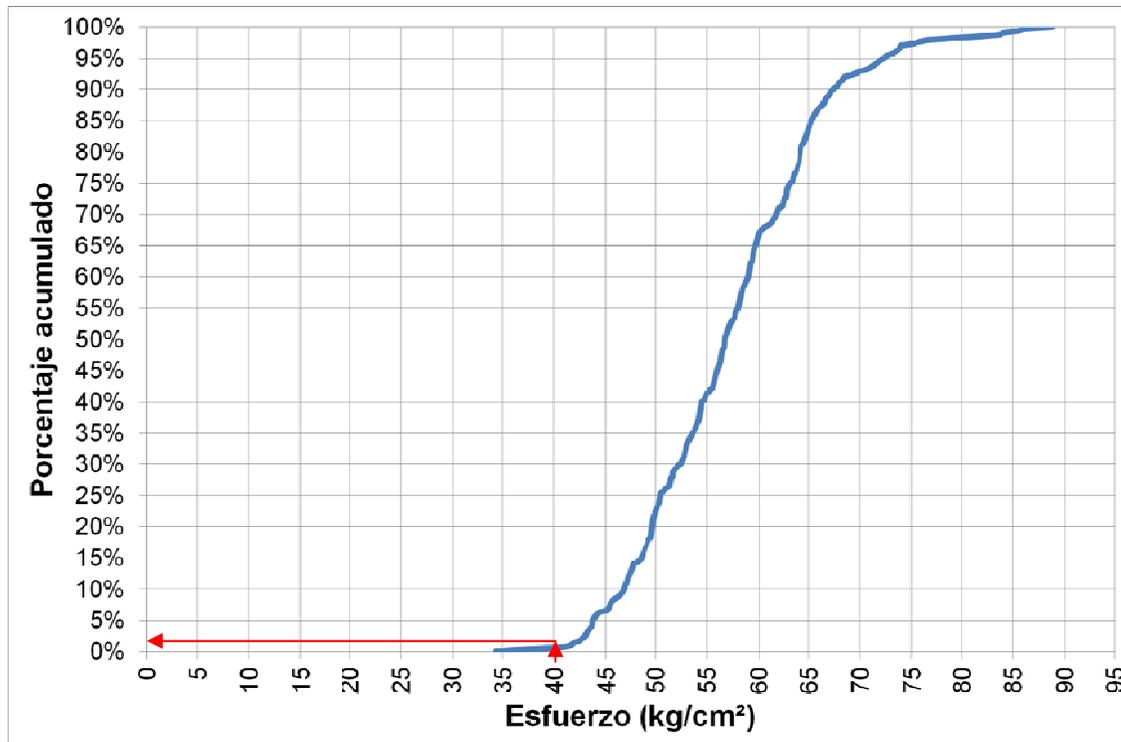
Además en el Gráfico 4 se observan los valores acumulados de los datos del laboratorio de control de calidad para el periodo de estudio. En este gráfico se observa que el valor de 40 kg/cm<sup>2</sup>, el cual es el valor promedio esperado, llega a un 2%.

**Gráfico 4.** Distribución porcentual acumulada para la resistencia a la compresión a los 7 días de las muestras de base estabilizada (resistencia de diseño = 40 kg/cm<sup>2</sup>) para el año 2014, LGC.

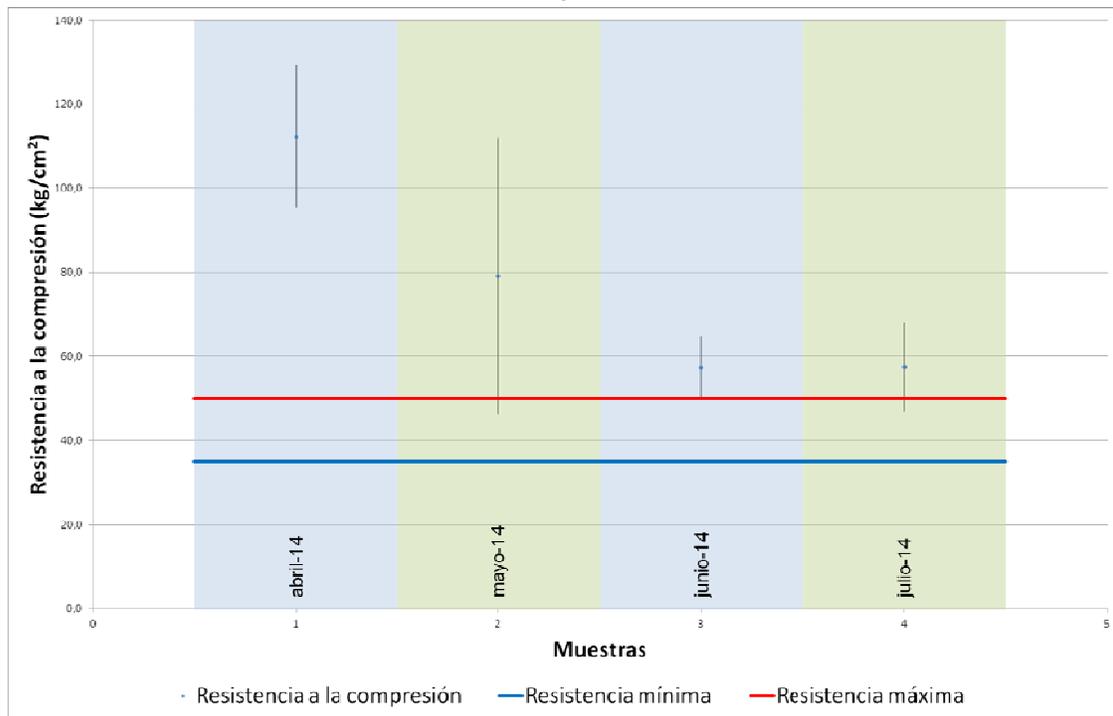
Finalmente, se presentan los datos obtenidos por el Lanamme para las muestras ensayadas en la Tabla 5. A pesar de que sólo se tomaron 4 muestras se observa que el comportamiento es similar al observado en los otros laboratorios en el cual se observa un porcentaje estimado fuera de los límites bastante alto. Debido a la cantidad de datos no es posible estimar un máximo porcentaje permitido fuera de los límites.

**Gráfico 5.** Resultados de resistencia a compresión a los 7 de las muestras de base estabilizada (resistencia de diseño = 40 kg/cm<sup>2</sup>) para el año 2014, Lanamme

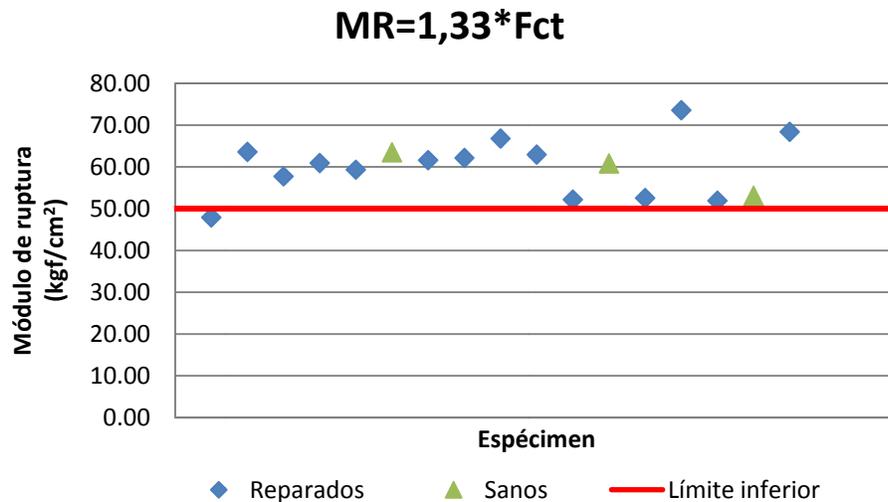
Estos resultados se presentan en el Gráfico 11. Como se puede observar los resultados son similares para los especímenes sanos y los especímenes reparados con el epóxico.

**Gráfico 11.** Valores de módulo de ruptura correlacionados con la resistencia a la tensión diametral de los especímenes fallados por el LanammeUCR

De los resultados mostrados se observa que prácticamente todos los núcleos fallados cumplen con el valor de módulo de ruptura especificado para el proyecto, por lo que es criterio del equipo auditor que las reparaciones realizadas por el contratista en las grietas de las losas de concreto recuperan la capacidad estructural del material.

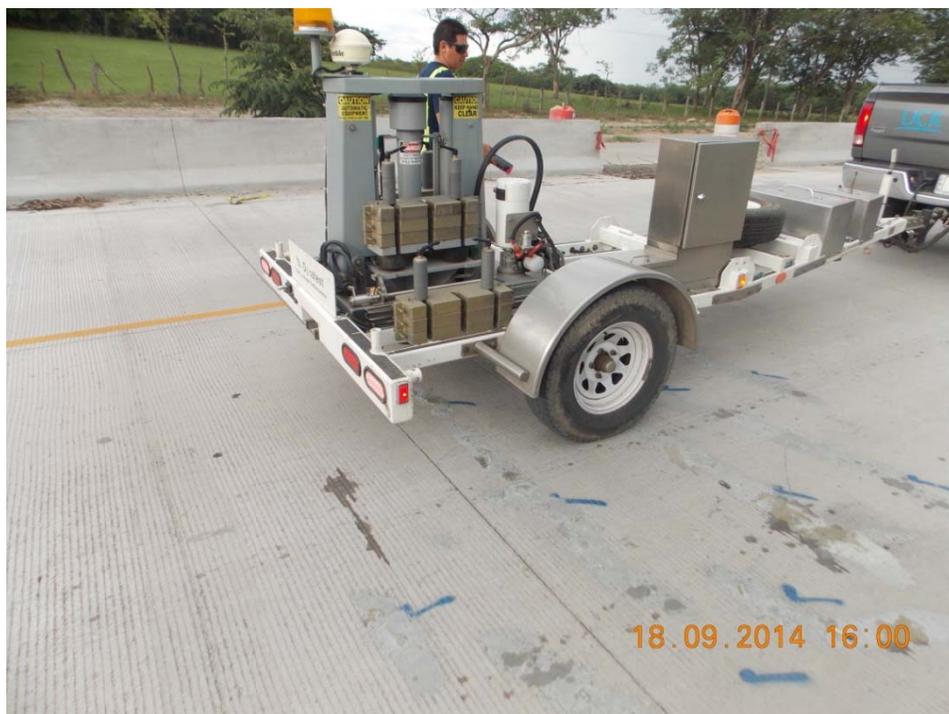
**Fotografía 9.** Ejecución del ensayo de deflectometría de impacto en el tramo J. Estacionamiento 205+450 Fecha: 18/09/2014

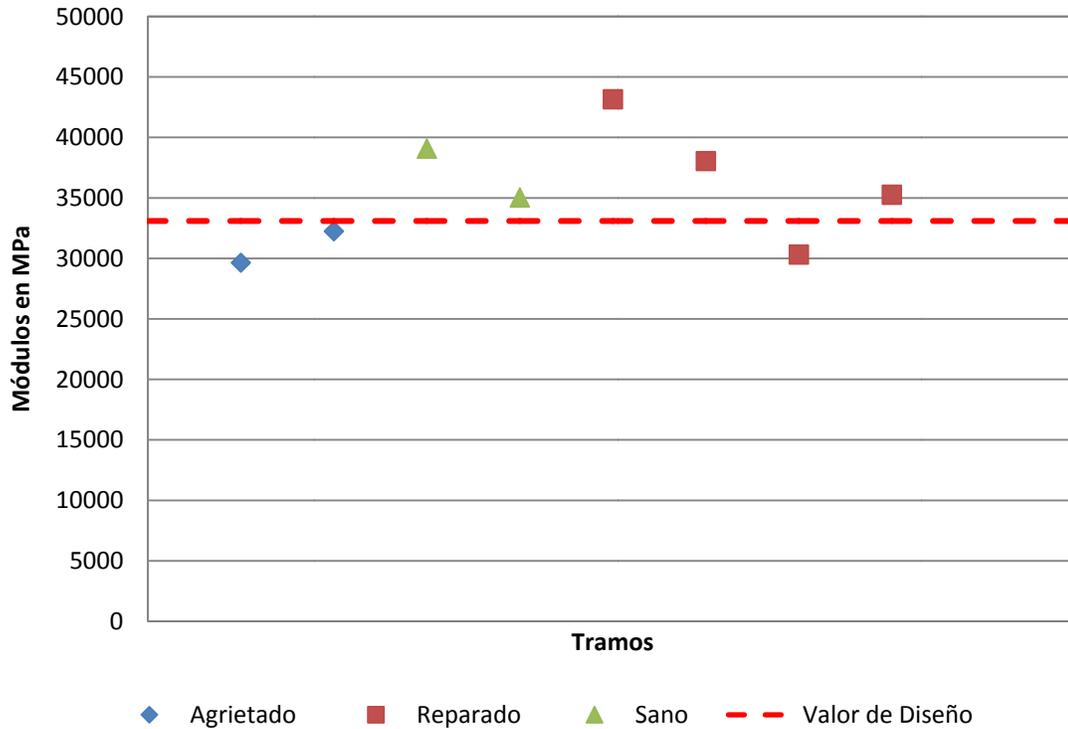
Según el análisis realizado se puede determinar que para las secciones que se encuentran sanas (secciones B y C) los valores obtenidos de módulo para la losa son superiores al esperado de 33.090 MPa (Ver Gráfico 12). En el caso de las losas que encuentran en secciones agrietadas se observa una pérdida de módulo en la losa que es de a hasta 9% con respecto al esperado según el cartel de licitación. Esto para el caso de tramo A, para el caso D el valor de pérdida es despreciable.

**Gráfico 12.** Variación del módulo en los tramos analizados

Finalmente, para el caso de la losa de rodamiento que se encuentra en tramos reparados se puede apreciar que el módulo presenta valores cercanos e incluso mayores a los esperados para la losa de concreto, con excepción del tramo I. Es por esto que criterio de esta Auditoría que la reparación que se está haciendo en las losas de concreto logra restaurar la condición esperada de las losas para alcanzar el módulo propuesto, lo cual concuerda con los resultados de laboratorio mostrados anteriormente.

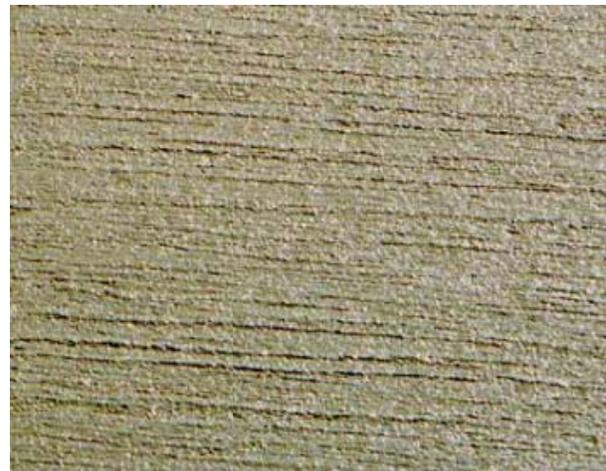
En las siguientes fotografías se muestra como se ve el acabado de la superficie en el proyecto (Fotografía 11) y como se debería ver con la aplicación de la manta de yute (Fotografía 12)

**Fotografía 12.** Acabado esperado en la superficie después de utilizar el yute. (Calo, 2013)

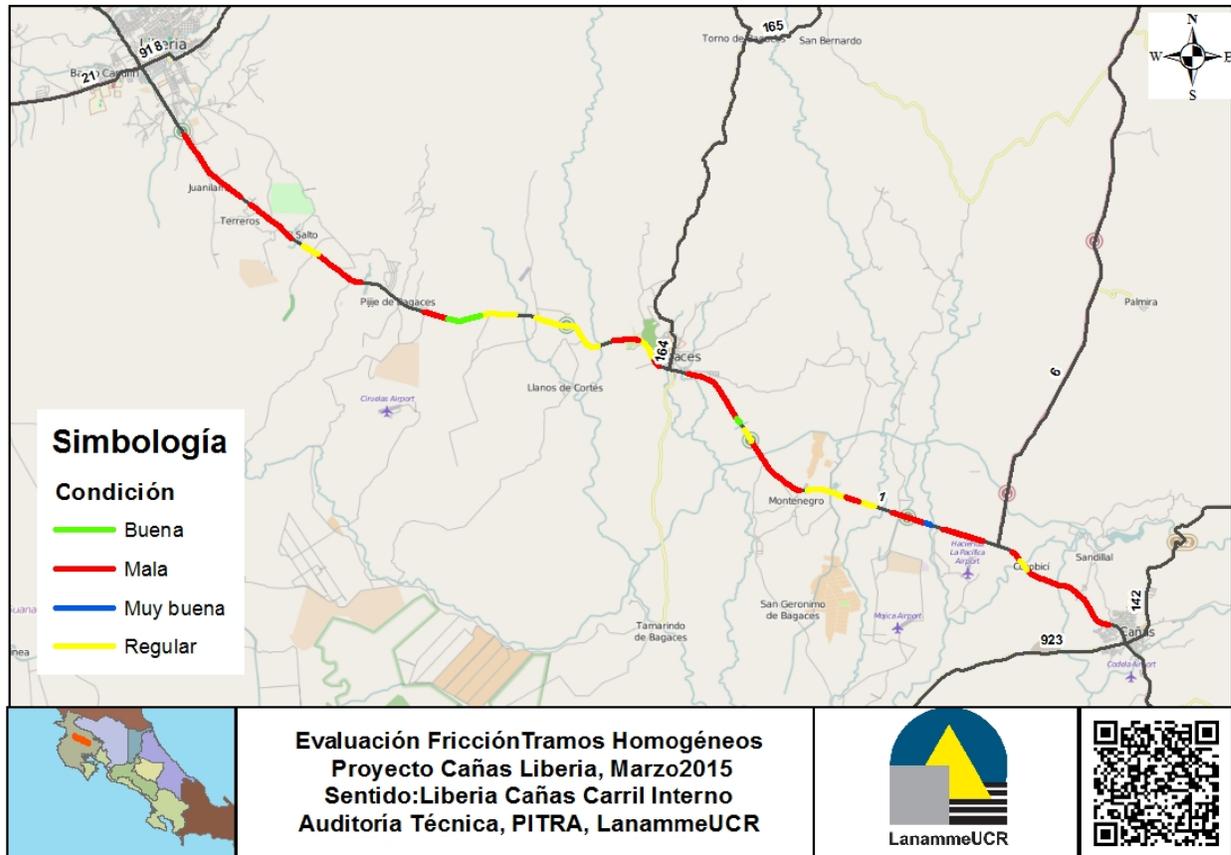
**Figura 7.** Mapa de la variación del coeficiente de fricción en el Proyecto Sentido Liberia Cañas carril interno.

Se aprecia visualmente que a pesar de que se muestran varios tramos en condición regular la condición preponderante en este carril, así como en todo el proyecto, es catalogada como mala.

Finalmente, es criterio de la Unidad de Auditoría Técnica que la condición alcanzada en términos del coeficiente de fricción por la superficie del pavimento en el proyecto, se considera un deterioro prematuro y no corresponde a las condiciones esperables de acuerdo a la inversión realizada.
