LABORATORIO NACIONAL
DE MATERIALES Y MODELOS ESTRUCTURALES

Informe: EIC-Lanamme-INF-0388-2021

Informe de evaluación del talud de aproximación al puente sobre el río Taticú en Ruta Nacional N°219

San José, Costa Rica
Diciembre, 2021

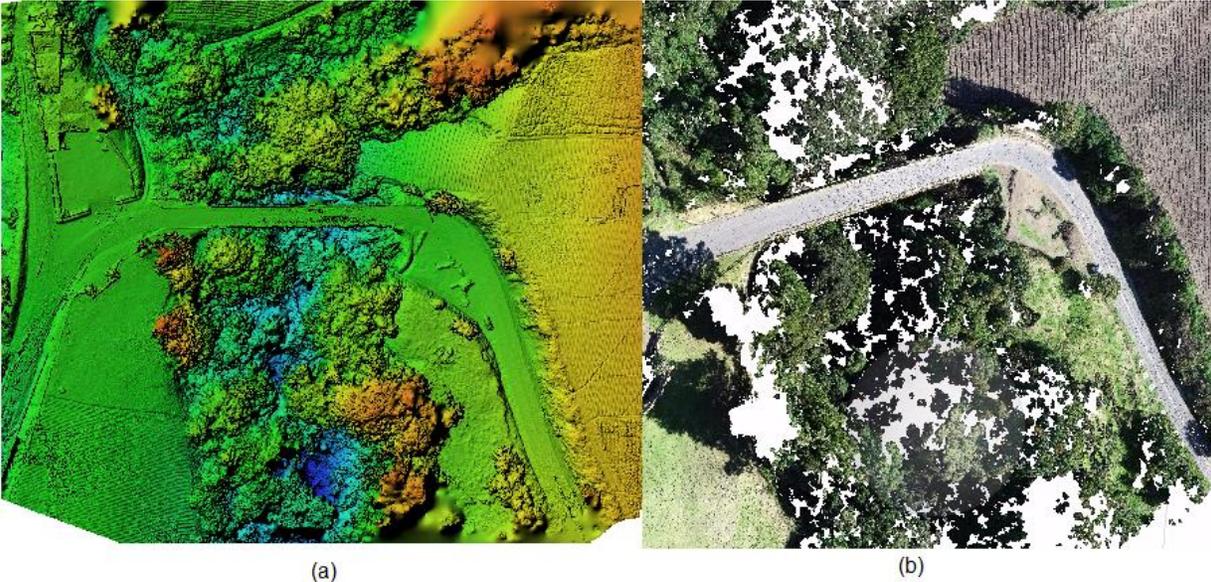
Figura 5. Resultados obtenidos del levantamiento realizado con un Vehículo Aéreo No Tripulado (VANT) de la zona de estudio

Teniendo esto en consideración, con base en el levantamiento realizado por el VANT de la OGEO fue posible obtener el modelo de elevación que se muestra en la Figura 5 a. Como se observa en ambas figuras. El levantamiento realizado permitió recrear el terreno para su posterior análisis.

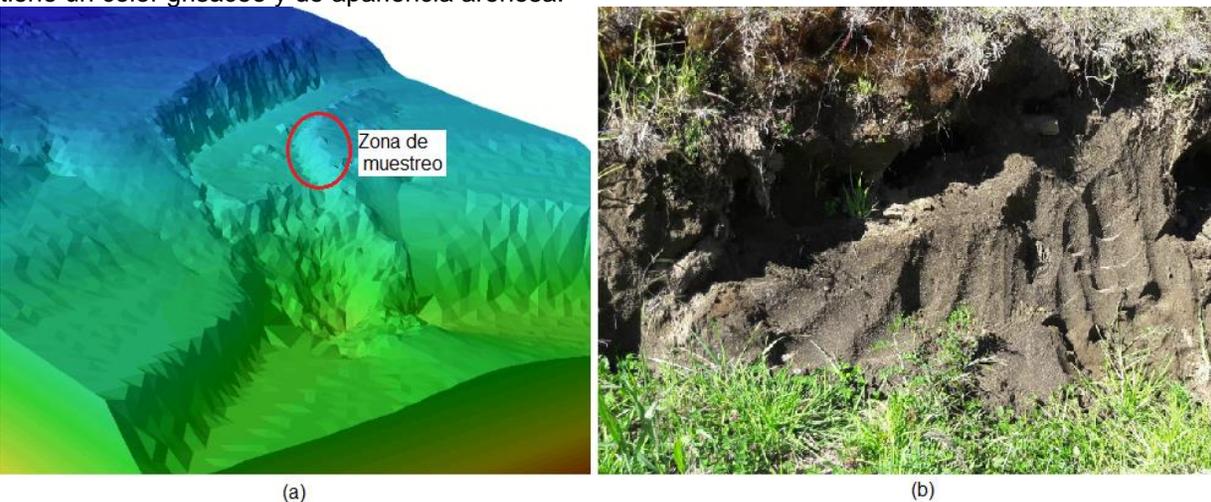
Figura 6. Ubicación del punto de muestreo

Las muestras de material fueron tomadas de taludes cercanos, ya que la accesibilidad para toma de muestras al talud crítico es limitada. Las muestras fueron tomadas de los taludes ubicados en el sector sur de la carretera al este del puente (ver Figura 6.a), tal y como se observa en la Figura 6.b, el material tiene un color grisáceo y de apariencia arenosa.

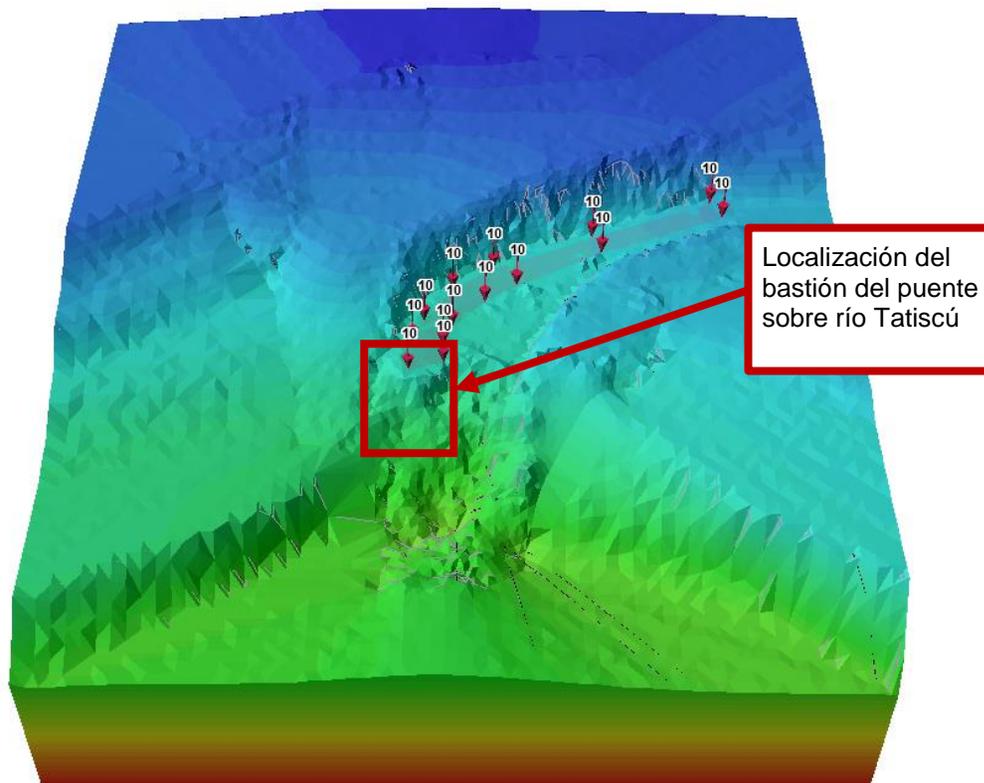
Figura 7. Modelo de elevación del talud aguas debajo de la margen izquierda de río Taticú utilizado en el software SLIDE3 de la zona de estudio

Con la finalidad de evaluar la presencia de la carretera y la sobrecarga que induce el paso del tránsito pesado de función agrícola, principalmente, sobre la parte alta del talud, se considera para el análisis una sobrecarga de 10 kPa aplicadas sobre el trazado de la carretera.
