LABORATORIO NACIONAL
DE MATERIALES Y MODELOS ESTRUCTURALES

Informe: EIC-Lanamme-INF-0186-2021

Informe de verificación de deformaciones verticales en el muro de relleno reforzado del Eje 6. Proyecto paso a desnivel rotonda de La Bandera

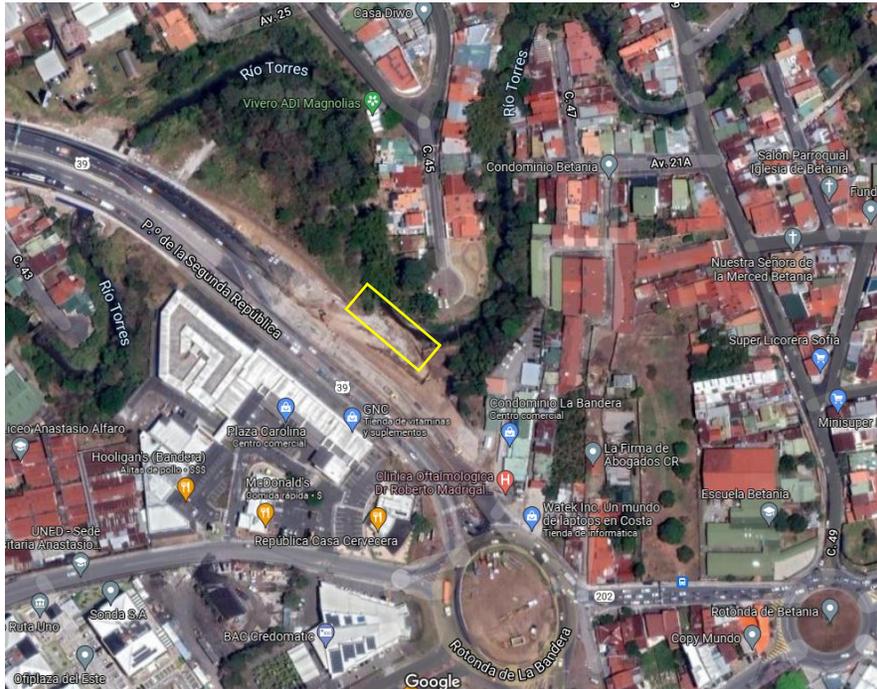
Figura 2. Ubicación del muro de relleno reforzado ubicado en el Eje 6 del proyecto paso a desnivel de la rotonda de La Bandera

En la figura 2 es posible observar el punto desde donde se realizó la medición para la fachada del muro de relleno reforzado del eje 6. Desde esta zona es posible abarcar toda la longitud del muro que se encuentra finalizado.

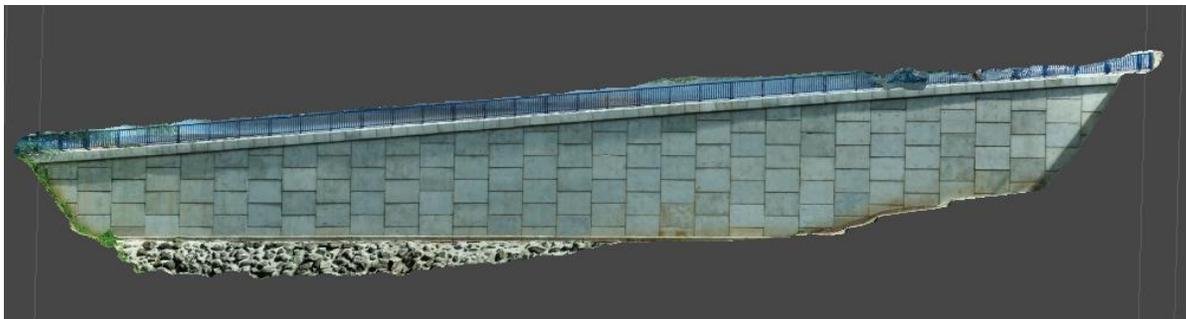
Figura 3. Fachada del muro de relleno reforzado ubicado en el Eje 6 del proyecto paso a desnivel de la rotonda de La Bandera

De esta manera, fue realizado el levantamiento del muro de relleno reforzado ubicado en el Eje 6 del proyecto paso a desnivel de la rotonda de La Bandera que se muestra en la Figura 3.
