Informe en versión final EIC-Lanamme-INF-0227-2024

Informe de Auditoría Técnica

Evaluación de la gestión de calidad de los materiales para puentes y prácticas constructivas realizadas en el proyecto: Rehabilitación y Ampliación de Ruta Nacional No. 32, Carretera Braulio Carrillo, Sección Intersección Ruta Nacional No. 4 (Cruce a Sarapiquí)-Limón.

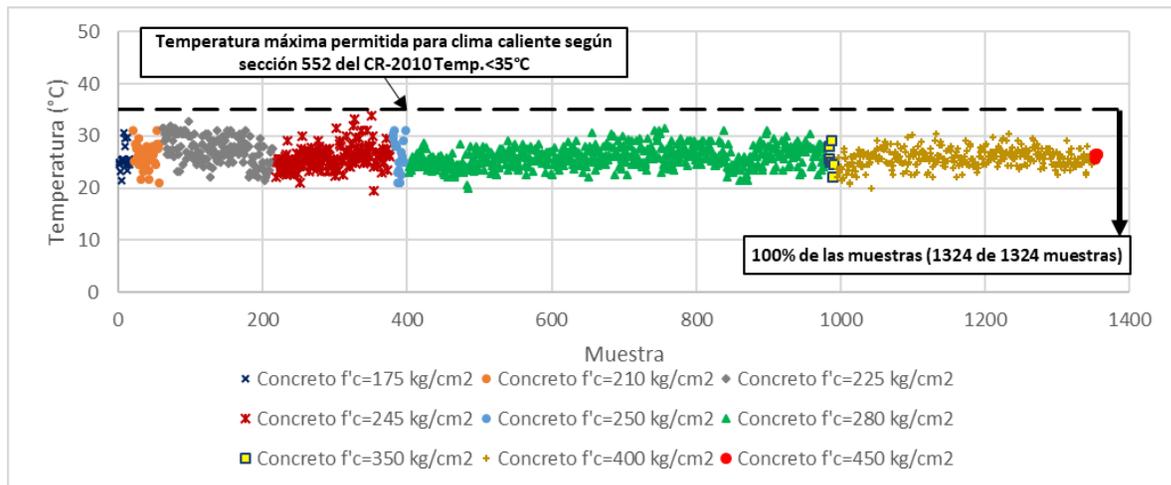
Figura 5. Resultados de temperatura del concreto de diferentes resistencias para las muestras obtenidas por la Supervisión. Fuente: Informes de verificación, CACISA. Periodo: enero 2020 - junio 2023

Sobre los resultados, en la Figura 5 se muestran los datos obtenidos por la Supervisión, donde se destaca que ninguna de las muestras presentó una temperatura superior al máximo establecido contractualmente. En este caso se evaluaron 1324 muestras en el periodo que abarca este análisis.

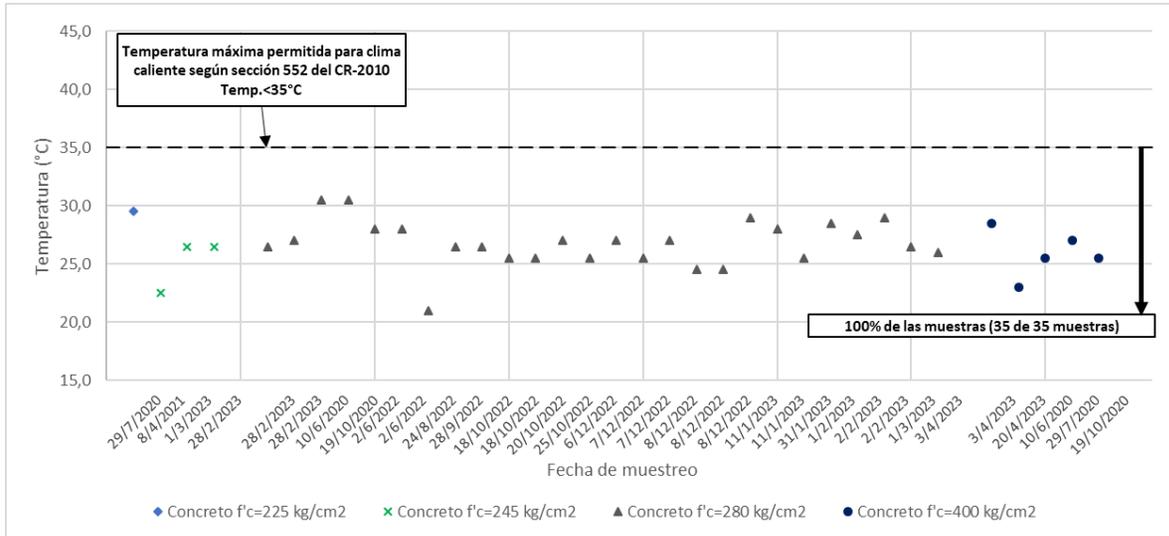
Figura 6. Resultados de temperatura del concreto de diferentes resistencias para las muestras obtenidas por el LanammeUCR. Periodo: enero 2020 - junio 2023

En el caso de los datos del LanammeUCR, se evaluaron 35 muestras para la medición de temperatura, al igual que los resultados de la Supervisión, ninguna muestra supera el valor máximo permitido por la especificación tal y como se aprecia en la Figura 6.

De manera que, los resultados obtenidos tanto por la Supervisión como por el LanammeUCR reflejan que se ha realizado un control adecuado de la temperatura del concreto previo a su colocación en sitio.

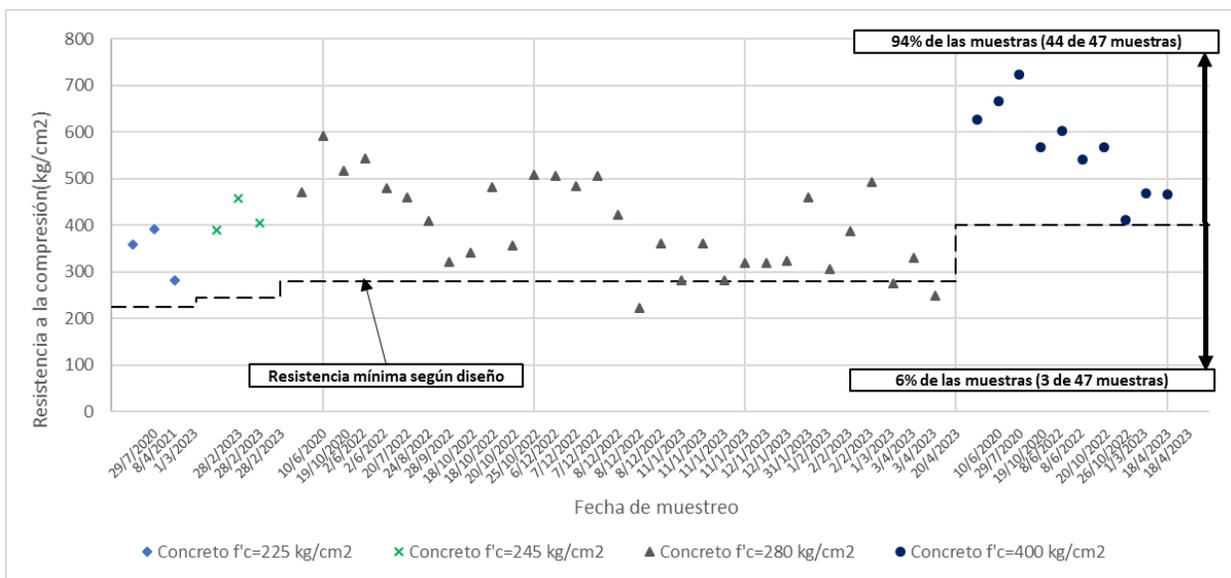
Figura 8. Resultados de resistencia del concreto de diferentes resistencias para las muestras obtenidas por el LanammeUCR. Periodo: enero 2020 - junio 2023

Por su parte, los resultados obtenidos por el LanammeUCR se presentan en la Figura 8, donde se puede apreciar que el 94% de los datos (44 de 47 muestras) satisface el requisito de resistencia, siendo que únicamente las muestras del 8/12/2022 (concreto del bastión de la rehabilitación del puente sobre el río Madre), 3/4/2023 (concreto de barrera New Jersey) y 20/4/2023 (concreto del acceso al puente peatonal en 144+470 LD) presentaron una resistencia inferior a los 280 kg/cm² requeridos por el diseño.

De manera que, los resultados de resistencia tanto del LanammeUCR como de la Supervisión evidencian un adecuado control en la producción del concreto al existir pocas muestras con incumplimientos de resistencia a la compresión, por lo que existe una tendencia del material a presentar resistencias superiores al mínimo requerido. Ahora bien, en específico para esos incumplimientos se destaca que el equipo auditor ha evidenciado en las visitas técnicas que cuando se presentan estos casos, la Supervisión notifica al Contratista y este realiza la remoción del concreto (Figura 9), sin embargo, el equipo auditor desconoce si se ha removido el concreto en todos los casos donde se obtuvo una resistencia menor.

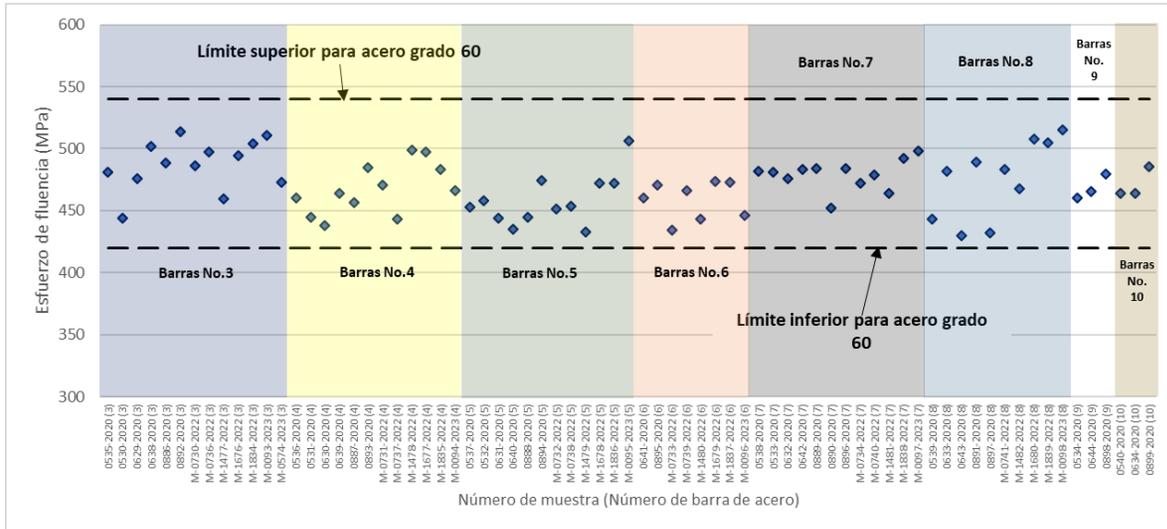
Figura 10. Resultados de esfuerzo de fluencia para barras de acero de diferentes designaciones para las muestras obtenidas por el LanammeUCR. Periodo: enero 2020 - junio 2023

En relación con el esfuerzo de fluencia, se evaluaron los requisitos indicados en la norma ASTM A706, donde se establece un rango de esfuerzo entre 420 MPa y 540 MPa para el acero de grado 60, los resultados de las 73 muestras evaluadas se muestran agrupados por número de barra en la Figura 10. Como se observa la totalidad de las muestras evaluadas cumplen con este requisito.

Se debe destacar que, el esfuerzo de fluencia representa el punto donde el acero experimenta deformaciones permanentes, lo cual constituye un parámetro de referencia durante el diseño estructural, en este caso, se puede observar que todos los resultados obtenidos por el LanammeUCR se encuentran dentro de los límites especificados por la normativa.

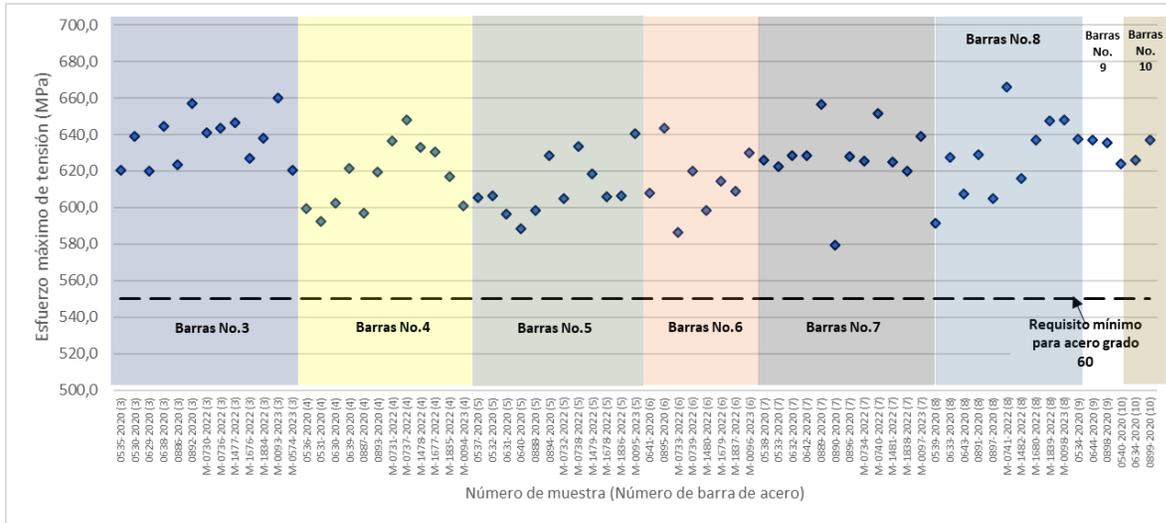
Figura 11. Resultados de esfuerzo máximo de tensión para barras de acero de diferentes designaciones para las muestras obtenidas por el LanammeUCR. Periodo: enero 2020 - junio 2023

En específico para el acero grado 60, la norma ASTM A706 establece un valor mínimo para el esfuerzo máximo de tensión de 550 MPa. Los resultados de las 73 muestras evaluadas se observan agrupados por número de barra en la Figura 11, donde se destaca que todas las muestras satisfacen el requisito establecido.

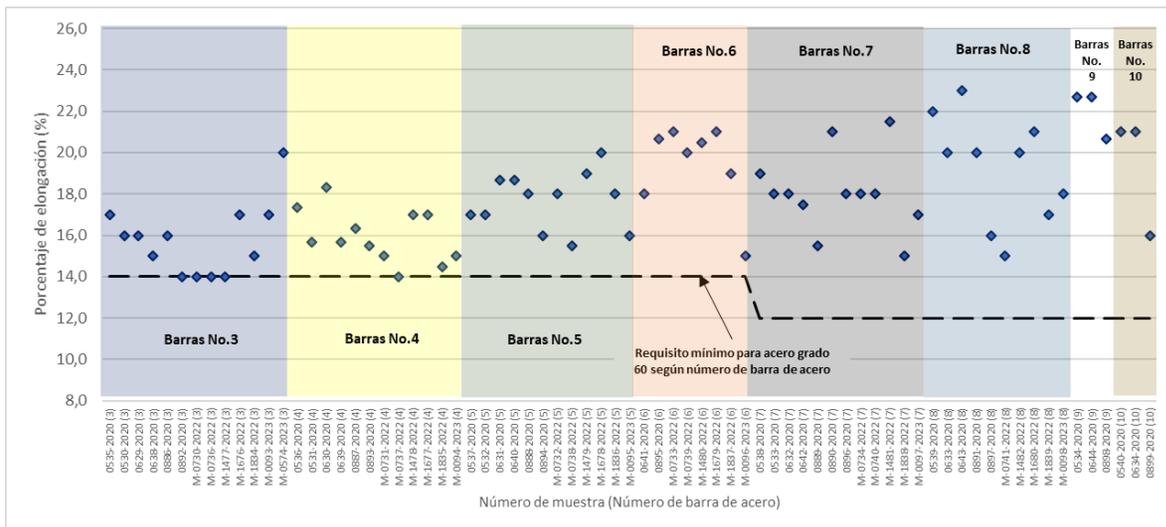
Figura 12. Resultados del porcentaje de elongación para barras de acero de diferentes designaciones para las muestras obtenidas por el LanammeUCR. Periodo: enero 2020 - junio 2023

Los resultados obtenidos por el LanammeUCR se pueden observar en la Figura 12, donde se aprecia que todas las muestras satisfacen el requisito establecido por la norma, se destacan algunas probetas de las barras No.3 y No.4 que presentaron un resultado justo en el límite de la especificación, sin embargo, las muestras cumplen con el requisito establecido.

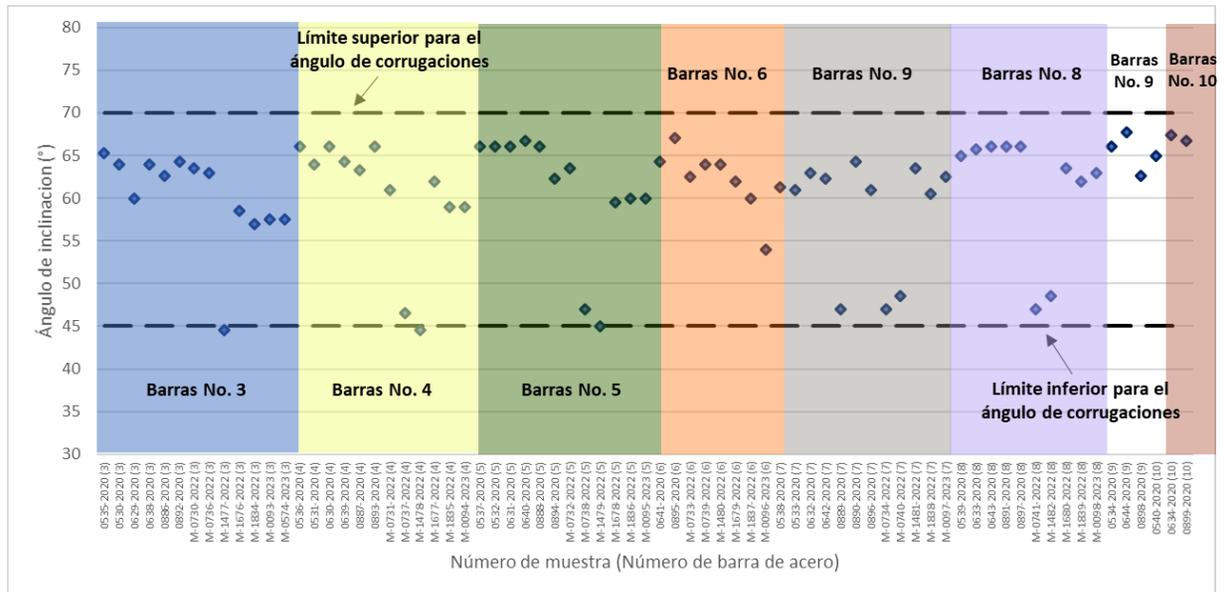
Figura 13. Resultados del promedio del ángulo de inclinación para barras de acero de diferentes designaciones para las muestras obtenidas por el LanammeUCR. Periodo: enero 2020 - junio 2023

Por otro lado, sobre la medición del ángulo de inclinación, se muestran en la Figura 13 los resultados obtenidos por el LanammeUCR, donde se puede identificar que la totalidad de las muestras evaluadas satisface el rango entre 45° y 70° establecido en el apartado 7 de la norma ASTM A706.

Por lo tanto, los resultados del LanammeUCR evidencian que las muestras de las barras de acero de refuerzo utilizadas en el proyecto satisfacen los requisitos de la normativa ASTM A706.

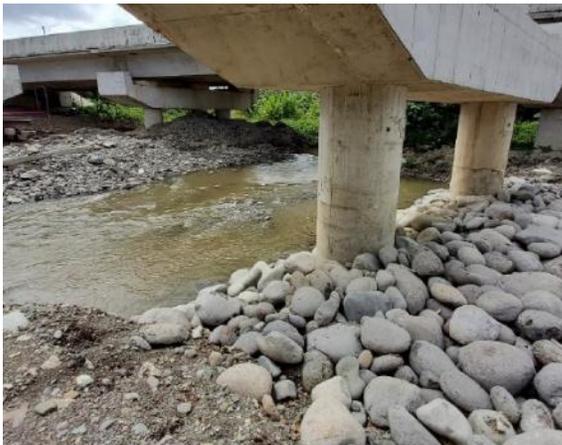
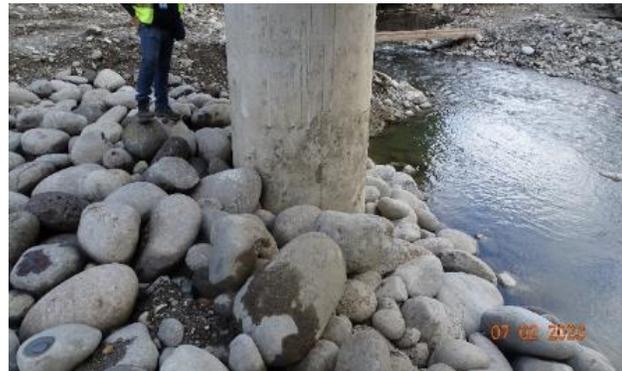
Figura 16. Arreglo de rocas en pie de escollera en pila 1 puente sobre el río Cuba. Fuente: EIC-Lanamme-INF-0299-2023

Asimismo, en el caso de la Pila 1 del puente sobre el río Cuba se evidenció la existencia de un material colocado con una disposición aleatoria de las rocas sin que se fomente el entramamiento de partículas de roca para evitar la pérdida de material, esto se aprecia en la Figura 16.

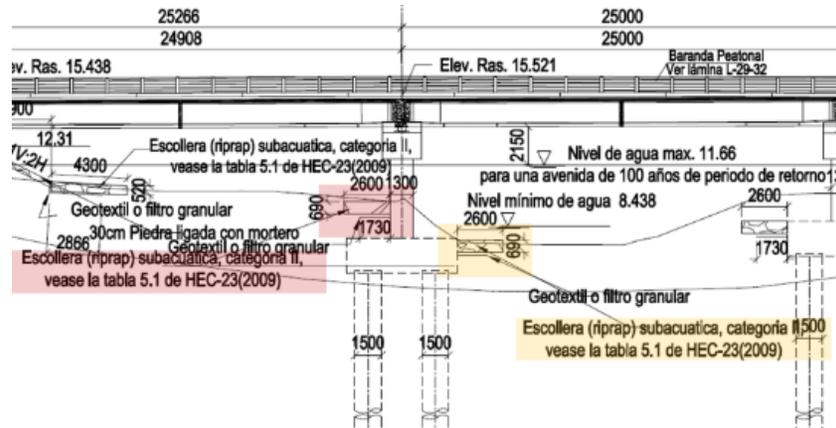
Figura 17. Arreglo de rocas en pie de escollera en pila 1 puente sobre el río Cuba. Fuente: Planos de diseño.

Sobre este elemento, se puede evidenciar en los planos de intervención que para esta estructura se propone el uso de una escollera subacuática categoría II según la tabla 5.1 de la circular HEC-23 (Figura 17), por lo que al consultar la referencia descrita se establece como menor tamaño de roca posible según las distintas categorías un tamaño de 5,5 pulgadas, no obstante, con base en la visita realizada y como se evidencia en la Figura 17 existen rocas de

menor tamaño. Razón por la cual, con fundamento en lo indicado en el informe EIC-Lanamme-INF-0299-2023 y en lo observado durante las visitas realizadas, es criterio del equipo auditor que estas zonas son susceptibles al arrastre de material por la acción del agua, generando una reducción del efecto de protección sobre la estructura de la pila.

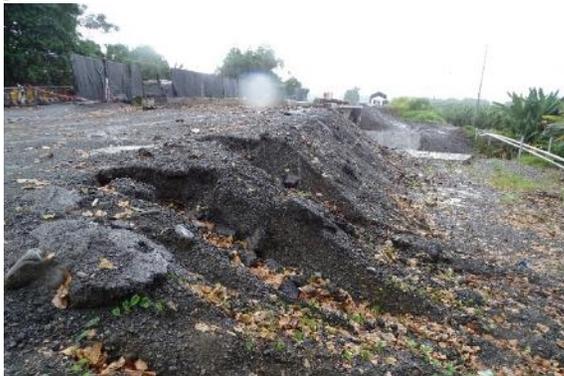
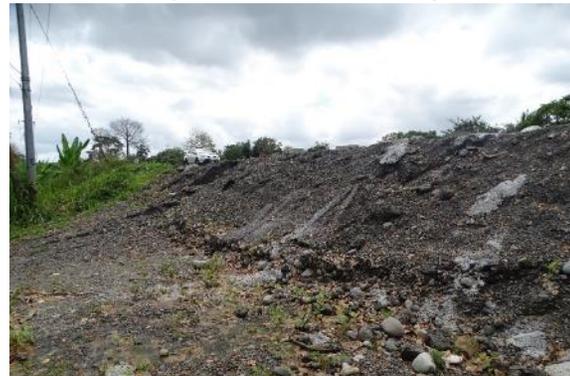
Figura 26. Formación de cárcavas en relleno de aproximación del puente sobre el río Rojo bastión 2

Como parte de las visitas realizadas el 22 de febrero de 2023, así como los días 14 y 15 de marzo del 2023, se evidenció en el relleno de aproximación del puente en construcción sobre el río Rojo, la formación de cárcavas producto de la escorrentía superficial del agua, favoreciendo la desintegración y arrastre del material que lo forma, en específico esto se evidenció para el relleno de aproximación para el bastión 2 del puente en el sentido Limón-San José, en el siguiente registro fotográfico se detalla la condición observada:

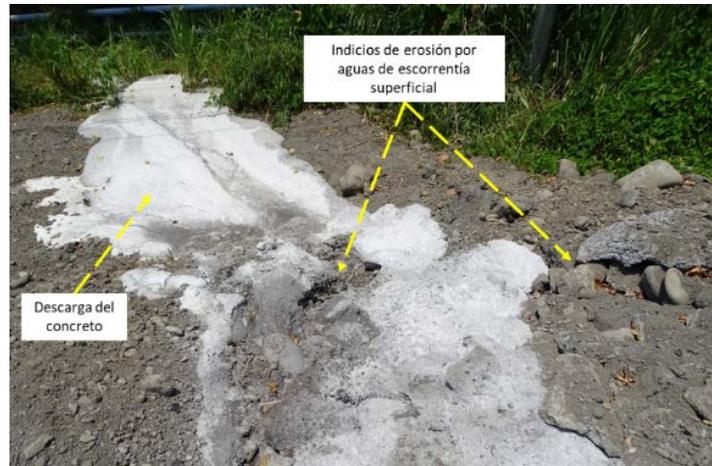
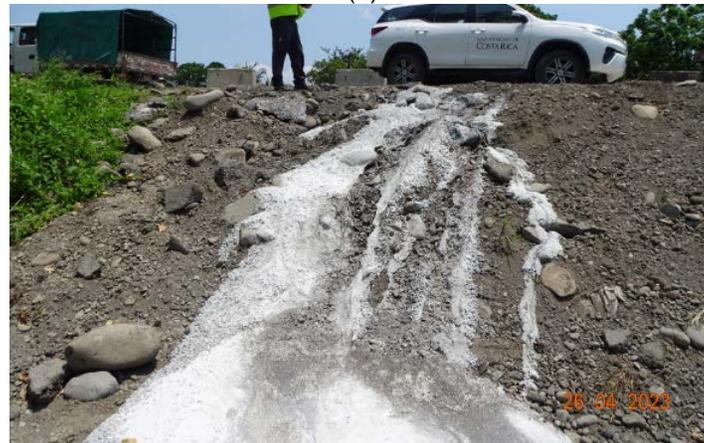
Figura 29. Presencia de concreto en zona de relleno de aproximación en puente sobre el río Rojo Bastión 2. Fecha: 26/04/2023

Posteriormente, en la visita realizada por el equipo auditor el día 26 de abril del 2023 al puente sobre el río Rojo se evidenció que se había realizado una reconfiguración del relleno en ese punto tal y como se aprecia en la Figura 28, adicionalmente se identificó que en la zona donde se muestran las cárcavas en la Figura 27 se realizó la colocación de un material de concreto, no obstante, esto parece ser que corresponde más bien a la descarga del sobrante de un camión transportador de concreto, por lo que no se tiene certeza de su efectividad como medida de protección ante la erosión, además, como se aprecia en la Figura 29 incluso en la zona donde se encuentra el concreto también existen indicios de erosión y formación de cárcavas.

Lo evidenciado en este relleno se remitió a la Unidad Ejecutora mediante el oficio EIC-Lanamme-0353-2023 del 05 de mayo del 2023, donde se indicó que la condición observada puede provocar una afectación de la estabilidad del relleno. Ante esto, la Unidad Ejecutora remitió el oficio UE-DRA-09-2023-0507(0397) haciendo referencia al oficio del Gestor del Proyecto CSRN32-0420-2023 del 31 de mayo del 2023, el cual indicó que esto se debe a que el proyecto aún se encuentra en etapa constructiva de manera que las cárcavas evidenciadas no corresponden al relleno final, por lo que esto deberá ser removido y reconformado.

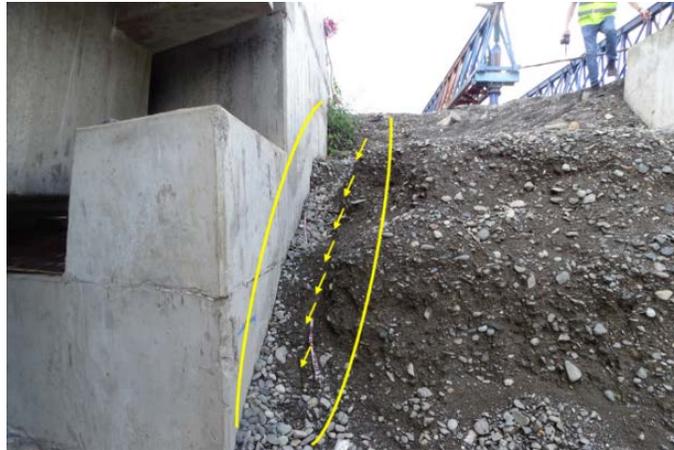
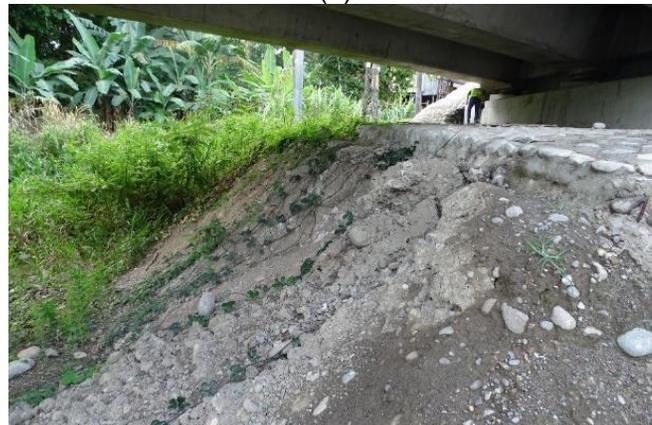
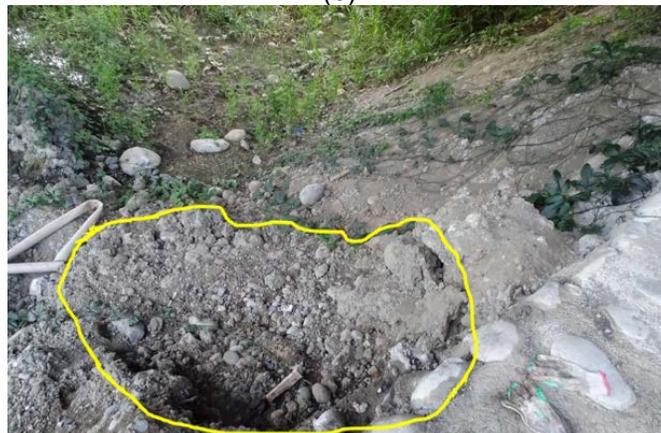
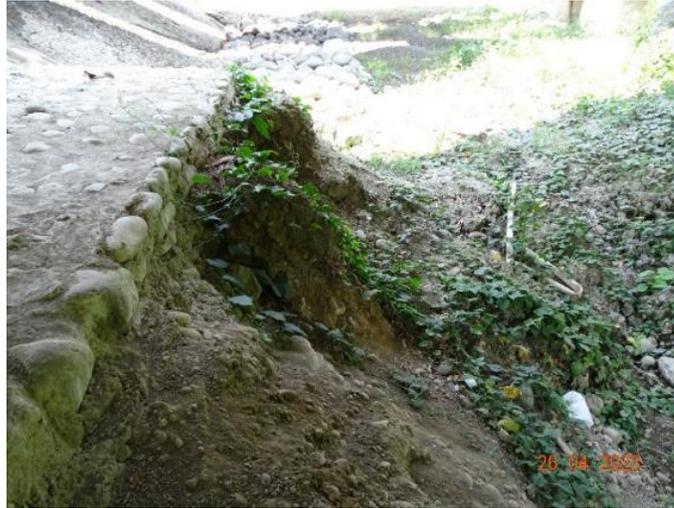
Figura 30. Formación de cárcavas en el relleno del bastión 1 sentido San José-Limón puente sobre el río Cuba.

debido a que existe una zona de la escollera que no cuenta con protección (sea mediante concreto ciclópeo u cualquier otro material), situación que favorece la erosión como consecuencia de la escorrentía superficial ante un manejo inadecuado de los flujos. En el siguiente registro fotográfico se aprecia la condición evidenciada:

Esta condición se evidenció mediante el oficio EIC-Lanamme-0353-2023 del 05 de mayo del 2023, donde se adjuntó el informe EIC-Lanamme-INF-0299-2023 del Programa de Ingeniería Geotécnica (PIG) del LanammeUCR en el que se resalta que es recomendable realizar los manejos de agua de escorrentía superficial para minimizar los procesos erosivos.

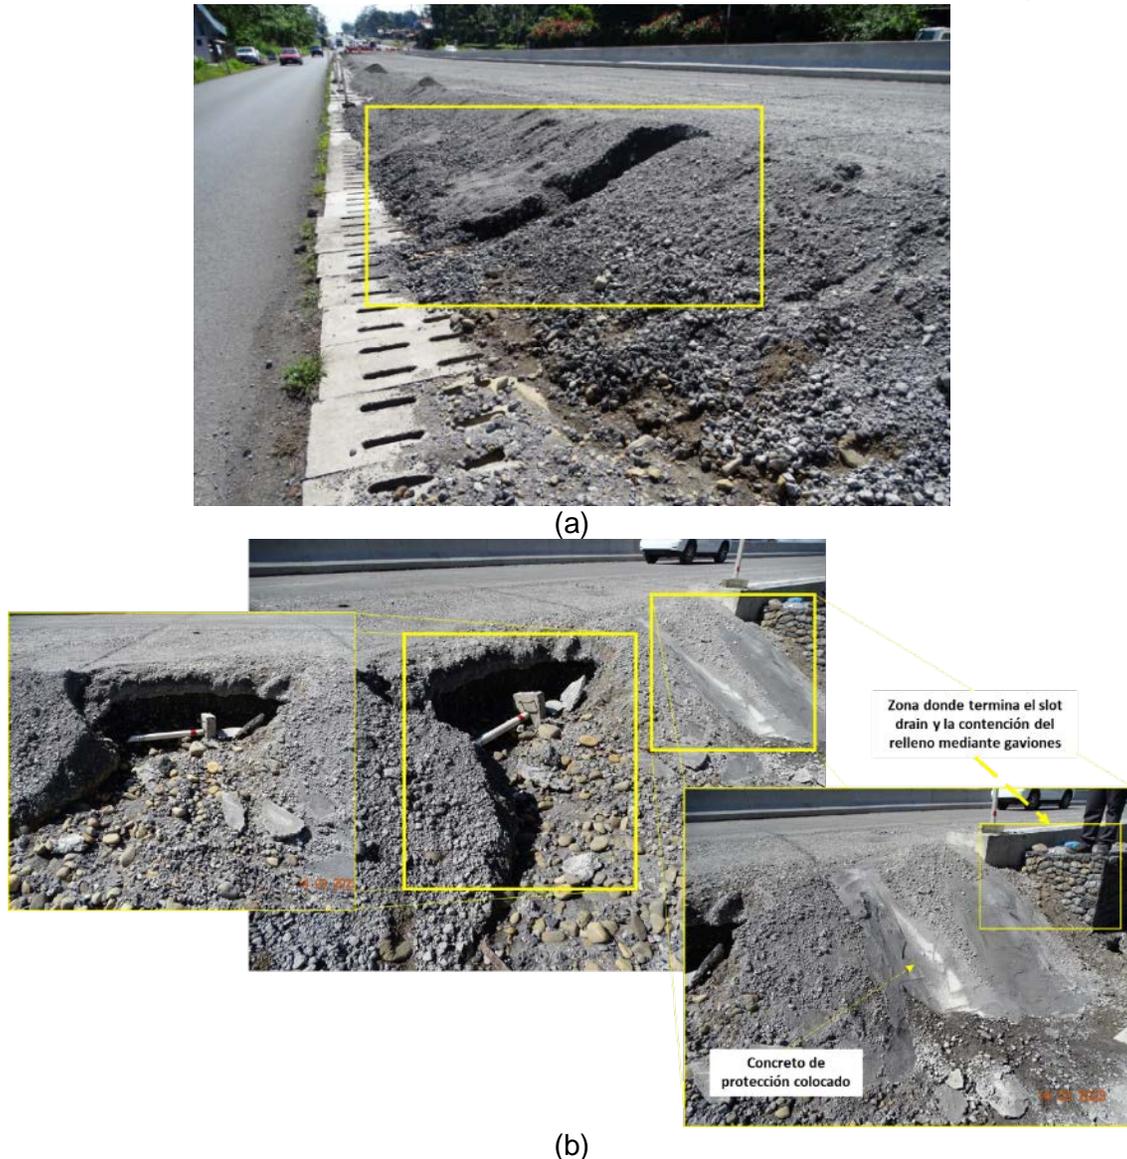
Figura 31. Formación de cárcavas en el relleno sentido Limón- San José intercambio Guápiles.

El Gestor del proyecto indicó en el oficio CSRN32-0420-2023 que el puente sobre el río Cuba aún se encuentra en construcción por lo que falta la colocación de las capas de relleno de base granular y préstamo, sin embargo, se debe comprender que la colocación de estas capas no elimina la dirección del flujo de escorrentía superficial, por lo que la susceptibilidad a la erosión persiste en el punto indicado en la Figura 31.

Por otro lado, en la visita del 14 de marzo del 2023, se identificó en las obras del paso superior vehicular intercambio Guápiles en el kilómetro 62+880, específicamente en el relleno de aproximación del sentido Limón-San José la formación de una cárcava debido al manejo inadecuado de aguas de escorrentía superficial. Se destaca que, se evidenció que el Contratista realizó la colocación de concreto como medida de protección para la erosión generada, no obstante, como se observa en la Figura 32 en las zonas posteriores al concreto colocado también existen cárcavas en el relleno.

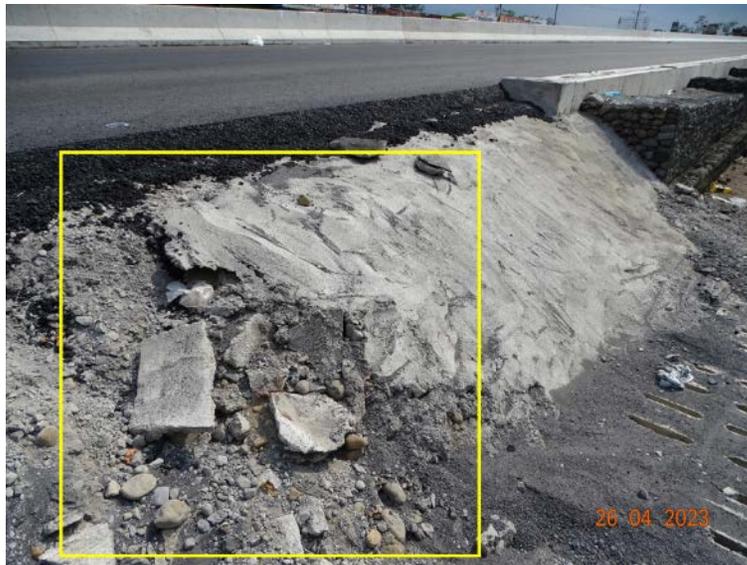
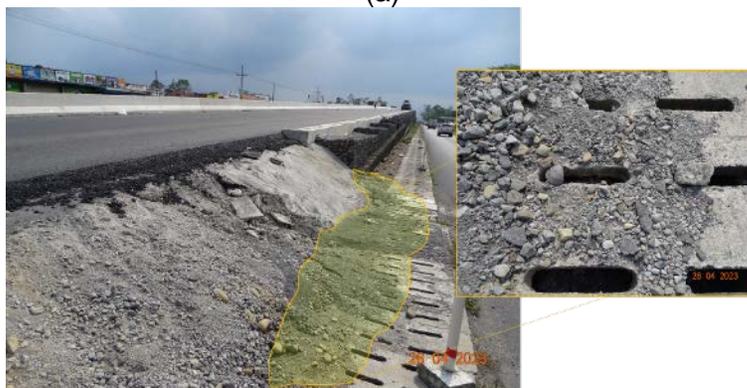
Figura 32. Erosión en relleno de aproximación y sedimentación de partículas en drenaje. Fecha: 26/04/2023

Posteriormente, durante la visita realizada el 26 de abril del 2023, se evidenció que se había ejecutado la colocación de concreto de revestimiento en la zona afectada que se muestra en la Figura 32b. No obstante, se identificó que también existen indicios de erosión en la zona que no está recubierta, lo cual provoca que haya presencia de material granular en la zona del drenaje existente, situación que genera un riesgo de obstrucción o reducción de capacidad de esos elementos ante la presencia del material sedimentado, tal y como se aprecia en la siguiente figura.

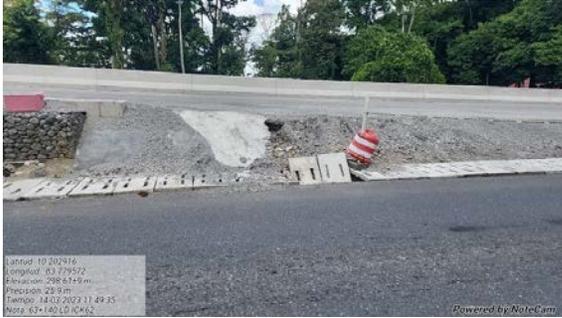
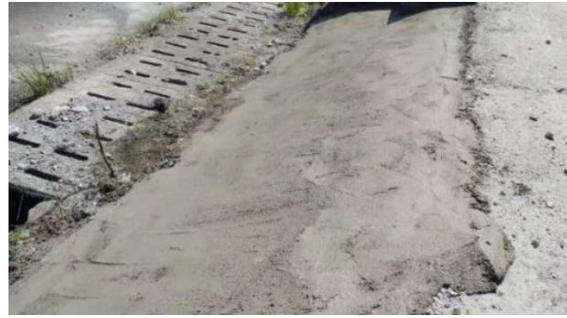
Figura 33. Condición de atención en relleno del intercambio en el estacionamiento 62+880. Fuente: Oficio CSRN32-0420-2023

Sobre la condición en el relleno del intercambio en el kilómetro 62+880, la Supervisión indicó que el 16 de marzo del 2023 documentó la No Conformidad NC-733 indicando el estado de socavación en la base estabilizada entre el talud y la cuneta del intercambio, además, se indicó que el Contratista había realizado la colocación de concreto para solventar la situación, sin embargo se afirma que, debido al acabado que se muestra en la Figura 33, no se había colocado en todo el talud, por lo que la NC aún no se ha solventado.

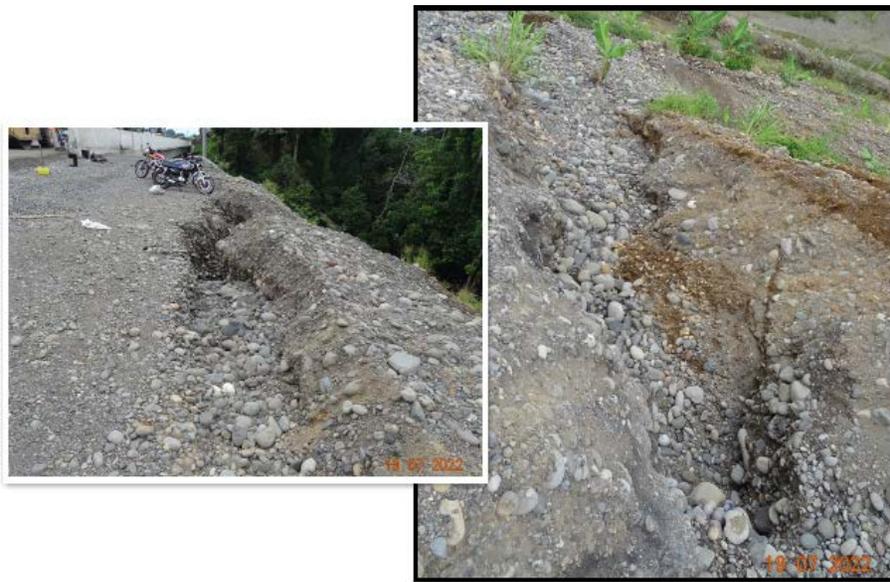
Figura 34. Cárcavas en material debido a escorrentía superficial en el estacionamiento 84+280. Fecha: 20 de julio de 2022

Por su parte, el día 19 de julio de 2022 el equipo auditor observó la presencia de diferentes cárcavas en el talud de acceso al puente sobre el río Destierro (Figura 34), producto de la pérdida y arrastre de material superficial debido a la escorrentía superficial que se produce durante eventos de lluvia, principalmente ante fuertes aguaceros, a consecuencia de la ausencia de medidas de protección del talud del relleno que evite esta erosión. Cabe mencionar, que dicha cárcava está descargando sus aguas casi en el frente de una vivienda que se encuentra al pie del talud. Se destaca que esta observación se remitió a la Unidad Ejecutora mediante el oficio EIC-Lanamme-634-2022 del 3 de agosto del 2022

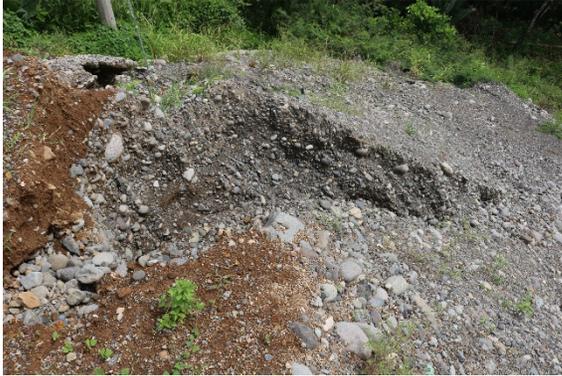
Figura 35. Cárcavas en material de relleno en puente sobre el río Destierro. Fecha: 19 de julio de 2023

La respuesta de la Unidad Ejecutora del proyecto se remitió al equipo auditor mediante el oficio UE-DRA-RN32-009-2022-1441 (179) del 23 de agosto del 2022, donde se indicó que el Gestor del proyecto ya había comunicado la condición al Contratista, sin embargo, se destacó que el proceso de intervención del Contratista ha sido deficiente e incluso que este último no ha ejecutado medidas paliativas. Sobre esto se enfatiza que incluso el equipo auditor identificó en

la visita del 19 de julio del 2023 que la condición de erosión permanece en el proyecto, tal y como se aprecia en la Figura 35.

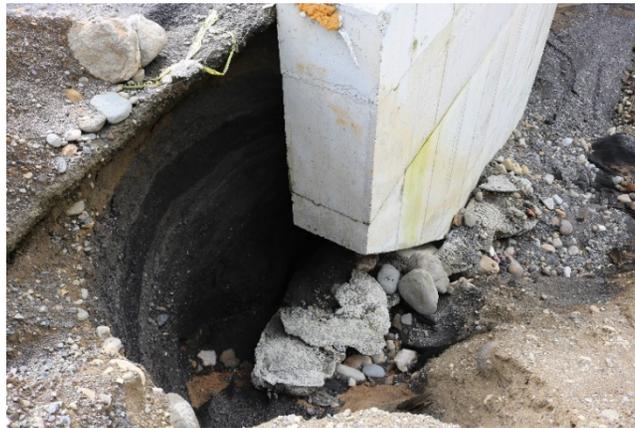
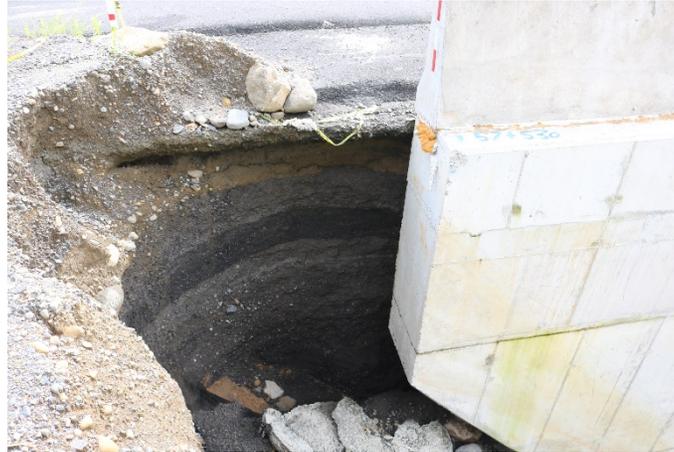
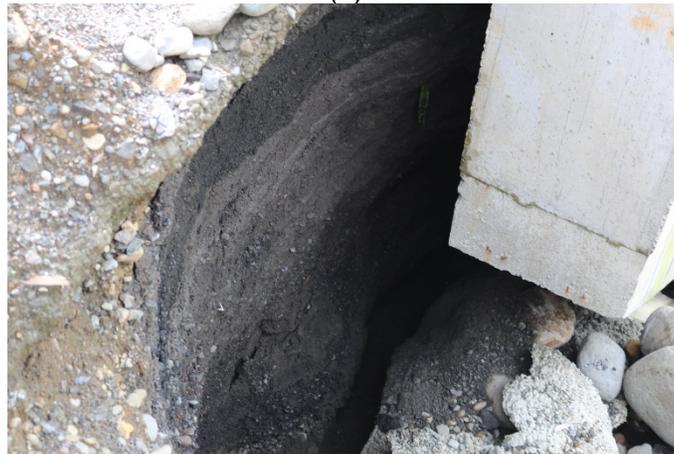
Figura 36. Condición de atención en relleno del intercambio en el estacionamiento 55+500. Fuente: Oficio CSRN32-0420-2023

Por otro lado, en la visita del 19 de julio del 2023, el equipo auditor identificó la existencia de una cárcava y signos de erosión en el relleno del paso inferior vehicular del kilómetro 55+500, tal y como se puede apreciar en la Figura 36 no existe ninguna protección contra la erosión, donde, además, se destaca que existe una afectación incluso de la estructura de pavimentos. La condición evidenciada se remitió mediante el oficio EIC-Lanamme-689-2023.

Sobre las condiciones evidenciadas se debe comprender que, la formación de estos deterioros favorece problemas de inestabilidad de los rellenos, además en el mediano y largo plazo pueden provocar efectos en el relleno debido a asentamientos y pérdida de capacidad de soporte, asimismo, la presencia de cárcavas puede potenciar efectos de tubificación y erosión interna.

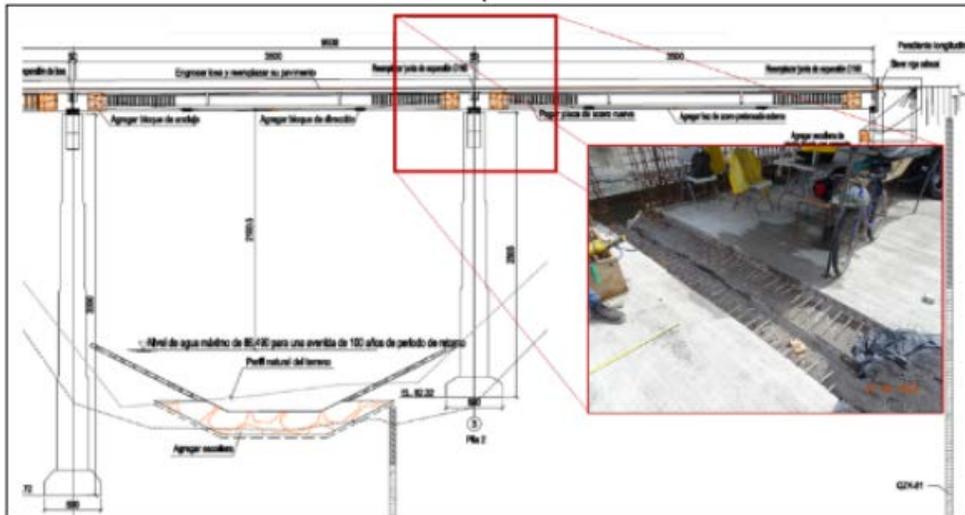
Figura 37. Junta de expansión según planos entre el vano 2 y 3 de la rehabilitación del puente sobre el río Destierro. Fuente: Planos de rehabilitación puente sobre el río Destierro

El equipo auditor visitó las obras de rehabilitación del puente sobre el río Destierro el día 7 de febrero de 2023, durante la visita se identificó que se habían realizado trabajos en la junta de expansión entre el vano 2 y 3 (Figura 37).

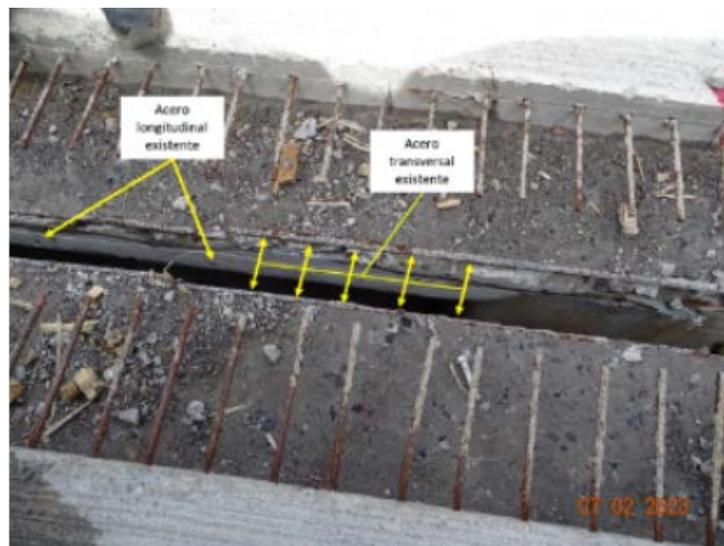
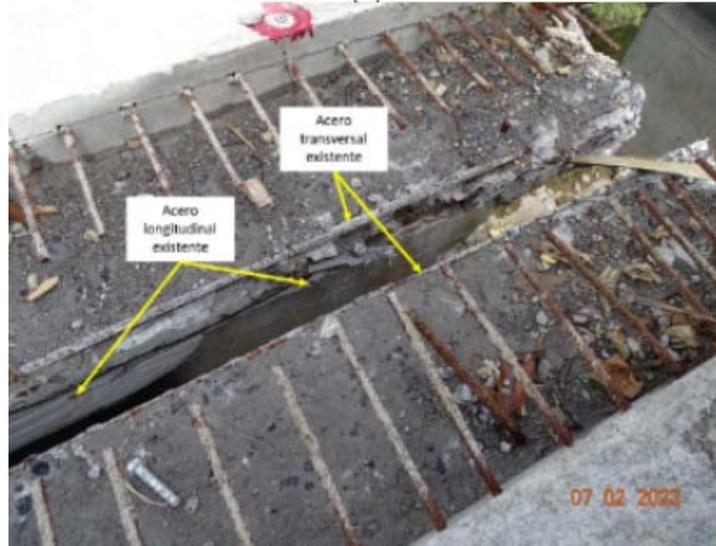
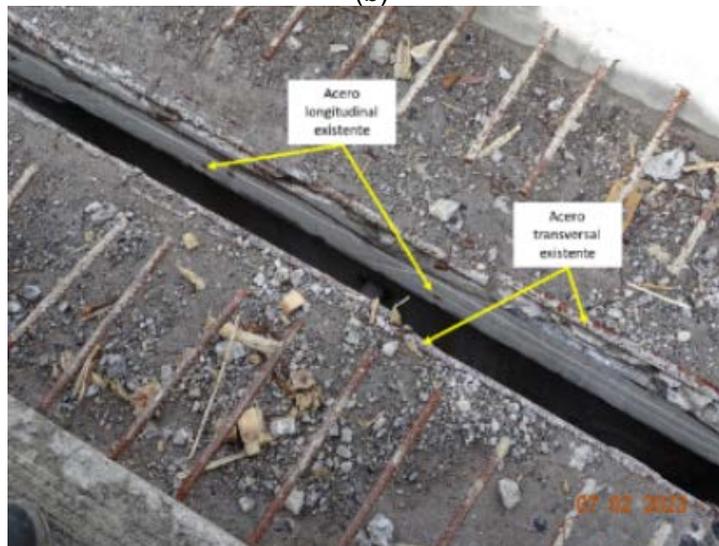
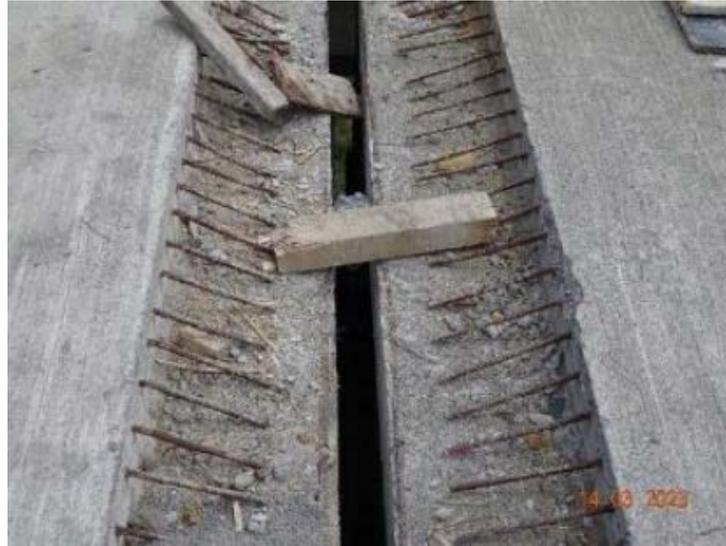
Figura 38. Junta de expansión según planos entre el vano 2 y 3 de la rehabilitación del puente sobre el río Destierro. Fuente: Planos de rehabilitación puente sobre el río Destierro

Además, se destaca que, se identificó la existencia de acero expuesto tanto longitudinal como transversal en la zona donde se realizó el corte del tablero existente para el reemplazo de la junta de expansión tal y como se evidencia en el siguiente registro fotográfico, el cual corresponde al acero presente en el tablero del puente por rehabilitar.

Cabe destacar que, la exposición del acero, sin protección alguna, identificado tanto transversalmente como longitudinalmente, favorece la formación de corrosión en dichos elementos. La corrosión del acero produce óxidos e hidróxidos de hierro, cuyo volumen es mucho mayor que el del original. Por lo tanto, si no se realiza un tratamiento adecuado, dicho aumento de volumen provoca tensiones radiales alrededor de las barras de armadura, y favorece posteriormente la aparición de fisuras radiales localizadas. Estas fisuras radiales se

Por tal razón, mediante el oficio EIC-Lanamme-162-2023 del 30 de marzo del 2023 se recomendó a la Administración valorar la implementación de medidas que permitan garantizar el recubrimiento o protección del acero y reducir la posibilidad de exposición ante agentes externos como el oxígeno o la humedad que pueden potenciar la corrosión de las barras de refuerzo mencionadas anteriormente.

Es criterio del equipo auditor que este tipo de elementos se deben de instalar de forma cédere para evitar que se generen problemas de corrosión en el acero que está asociada a las juntas de expansión.

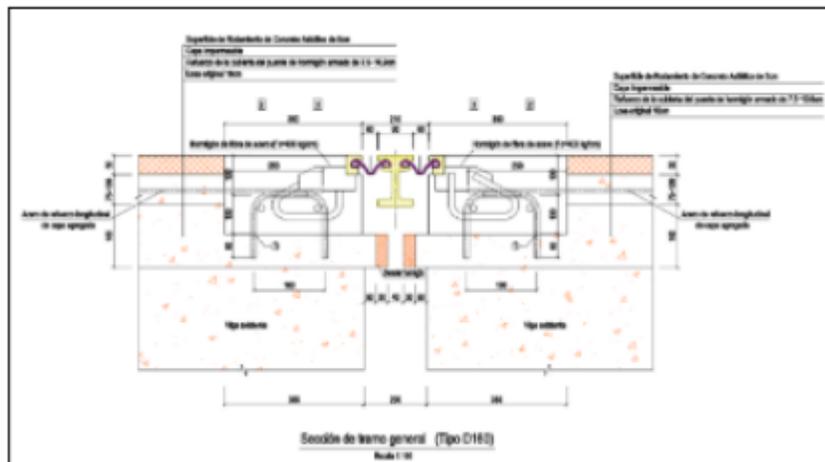
Figura 39. Detalle de junta de expansión D160 puente sobre el río Destierro. Fuente: Planos de rehabilitación puente sobre el río Destierro

No obstante, al revisar el detalle de la junta de expansión en el plano, se pudo establecer que no se presentó ninguna instrucción sobre el tratamiento que se realizaría en esa zona respecto al acero existente; tampoco se incluyó en planos la presencia de ese acero en la zona de la junta de expansión.

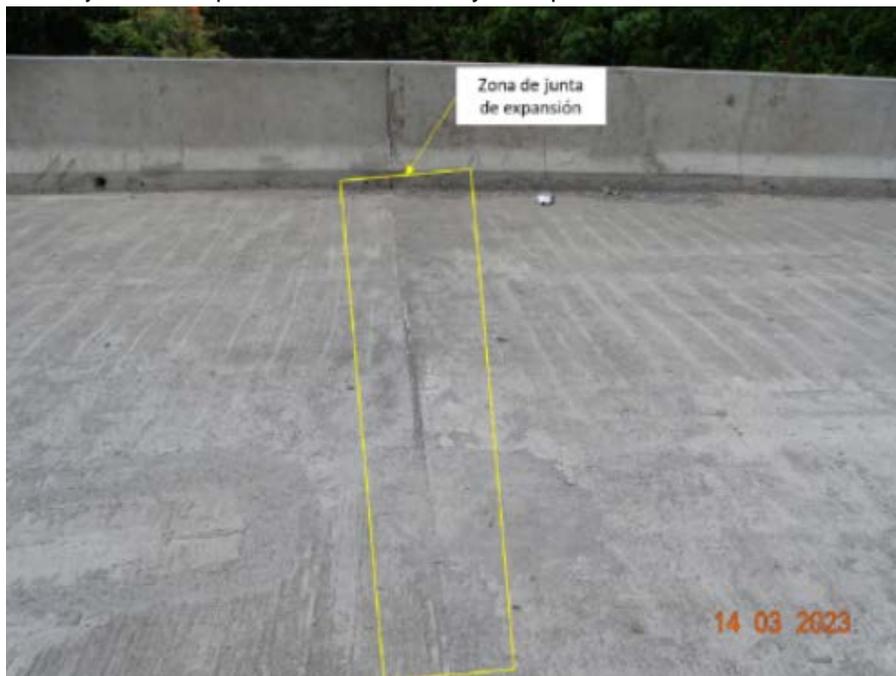
Figura 40. Zona de junta de expansión entre vano 1 y 2 en puente sobre el río Destierro.

Por otro lado, se destaca que, durante la visita realizada por el equipo auditor el día 14 de marzo del 2023, se identificó que para la junta de expansión entre el vano 1 y el vano 2, se había realizado la colocación de concreto en la zona correspondiente a la junta tal y como se aprecia en la Figura 40. No obstante, al revisar el detalle de esa sección en los planos, en estos se indica que se debía realizar la instalación de una junta de expansión tal y como se aprecia en la Figura 41, razón por la cual, en el oficio EIC-Lanamme-162-2023 se recomendó a la Supervisión asegurar que no se produjera ninguna afectación del acero existente en el tablero del puente original ni del acero que se colocó como parte de la sobre losa en la rehabilitación, esto durante las labores de remoción del concreto para la instalación de los distintos elementos que componen la junta.

Por lo anterior, , con base en las recomendaciones del LanammeUCR la Unidad Ejecutora respondió por medio del oficio UE-RN32-INF-009-2023-006, donde de acuerdo con lo indicado en la nota CSRN32-0361-2023 de la Supervisión de fecha 26 de abril de 2023, se tomó recomendación sobre la implementación de medidas que permitan garantizar el recubrimiento del acero y reducir la posibilidad de exposición ante agentes externos como el oxígeno o la humedad que pueden potenciar la corrosión de las barras de refuerzo. Además, se indicó que durante el proceso de verificación de los trabajos que realiza el Gestor se identificó esa situación desde el 20 de enero de 2023 y se le dio seguimiento para asegurar recubrimientos y ubicación de aceros en la junta de expansión. Posteriormente, en la visita realizada por el equipo auditor el 24 de octubre del 2023 se observó que ya han colado las juntas. Esto fue corroborado por la Administración mediante oficio UE32-DRA-09-2024-0054 (0397) del 31 de enero de 2024 para el río Destierro, así como para los puentes sobre los ríos Río Corinto, Río Blanco y Río Jimenez (lado izquierdo).

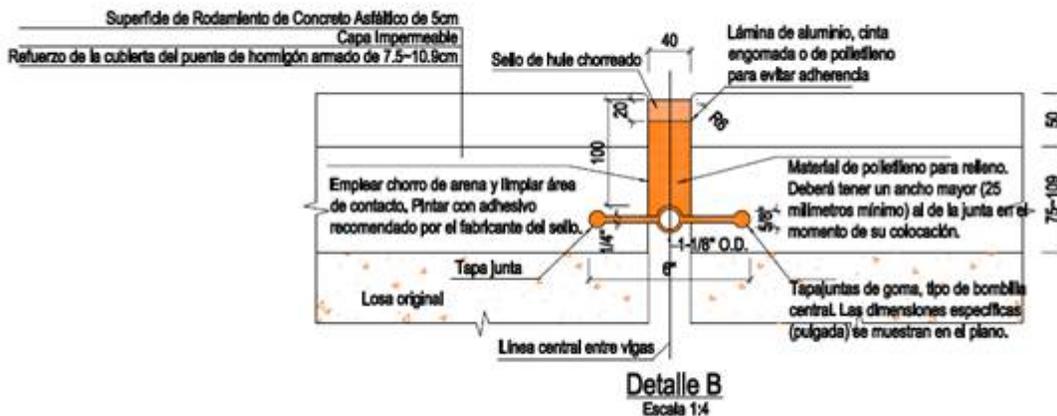
Figura 43. Detalle de planos para junta del puente sobre el río Guácimo.

Al revisar los planos de la estructura (Figura 43) se observó que hacía falta la colocación de una junta de expansión intermedia en el punto del agrietamiento. Por lo tanto, se emite la consulta sobre cuándo se realizarán los trabajos para la colocación de este elemento, ya que este sector se encuentra abierto al tránsito y sí cuenta con las juntas de expansión en los extremos del puente.

Lo anterior fue comunicado mediante oficio EIC Lanamme 1207-2023 del 4 de diciembre de 2023. La Administración contestó por medio del oficio UE-32-DRA-09-2024-0053 (0397) que esta y otras juntas detalladas serán atendidas durante enero del 2024, sin embargo, a la fecha de emisión de este informe no se han realizado las labores de colocación de la junta, lo cual fue verificado en la visita del 14 de mayo del 2024. Adicionalmente mediante oficio la UE32-

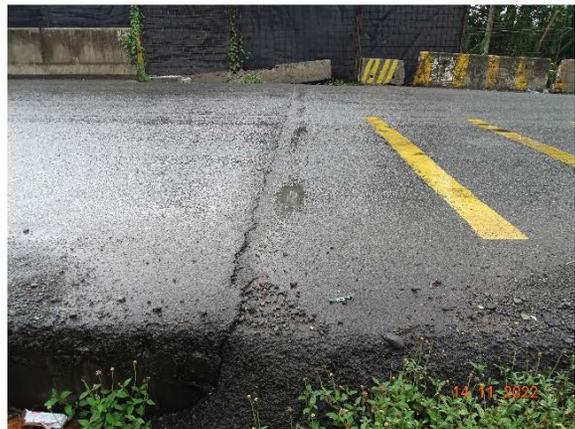
Figura 48. Deterioro en losa de aproximación del puente sobre río San Miguel. Fecha: 25 de octubre de 2022.

En relación con estos deterioros, se destaca que, uno de los objetivos principales de la losa de aproximación es brindar una transición de rigidez al ingreso de los puentes, que permita evitar asentamientos fuertes en la zona de los rellenos de aproximación como consecuencia de las cargas vehiculares, de forma que sea posible proteger esos rellenos ante la acción del tránsito y evitar la permeabilidad del agua a esa región del puente. En ese sentido, la problemática evidenciada en las figuras anteriores supone un defecto, dado que no representa una transición adecuada hacia el puente, además, al generarse el agrietamiento transversal incluso a nivel de capa de rodadura, se puede dar la filtración de agua hacia las capas inferiores y hacia el relleno de aproximación, esa condición puede agravar el deterioro de esa sección al erosionarse con el paso del agua, posibilitando asentamientos mayores que podrían representar deflexiones más altas en la losa.

Con base en los registros fotográficos expuestos anteriormente, la Unidad Ejecutora respondió por medio del oficio UE32-DRA-01-2024-0233 (0397) del 21 de marzo de 2024 que se tiene la intención de establecer comunicación con la UNOPS para asegurar que los asuntos pendientes sean adecuadamente resueltos. Sin embargo, a la fecha de emisión de este informe, no se tiene conocimiento de que se hayan aplicado medidas correctivas para atender los problemas de deterioros en las losas de aproximación, aunque si afirman que se tiene una No Conformidad abierta y a la espera de que el contratista presente un “plan de solución”.

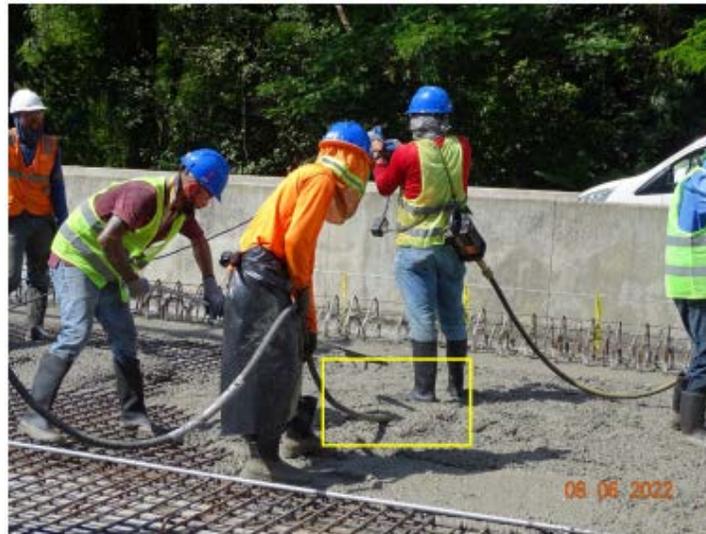
Figura 49. Colocación de concreto en sobre losa del puente sobre el río Danta Est. 57+341. Fecha: 08 de junio del 2022

En el transcurso del proceso de colocación de los paños de concreto de la sobrelosa, se evidenció que contrario a la norma, el dispositivo vibrador se estaba utilizando de manera horizontal a lo largo de la sección de trabajo, tal y como se demuestra en la Figura 49.

Sobre esta práctica se debe tener en consideración que según el ACI 309R-05 “Compactación de concreto” en el Capítulo 7 “Prácticas de vibración recomendadas para la construcción en general” en el apartado 7.2 “Procedimiento para vibración interna” se indica que:

“El **vibrador debe sistemáticamente insertarse verticalmente** con un espaciamiento uniforme sobre toda el área de colocación” (El destacado no es parte del original).
Fuente: ACI 309R-05.

Con base en lo anterior, es criterio del equipo auditor que se está utilizando una metodología incorrecta para el proceso de vibrado del concreto, que puede provocar un producto final con una densificación incorrecta. Además, la operación del dispositivo de manera horizontal impide garantizar que el acero no se está sometiendo a vibración. Así mismo se debe agregar que, la situación identificada fue una práctica constante durante el proceso constructivo tal y como se aprecia en la Figura 50,

Lo evidenciado se remitió a la Unidad Ejecutora mediante el oficio EIC-Lanamme-512-2022 del 17 de junio del 2022, con el objetivo de evitar deterioros prematuros en la estructura, se recomendó implementar medidas correctivas para que se realicen las prácticas adecuadas durante la compactación del concreto. Ante esto, la Unidad Ejecutora remitió el oficio UE-DRA-RN32-009-2022-1099 (179) del 28 de junio del 2022, donde se indicó que el Contratista ya había adquirido un “Codal Vibratorio”; el cual según su criterio es el equipo adecuado para asegurar la colocación de concreto en sobrelosas asegurando la compactación y evitando aplicar vibración al acero que podría afectar la adherencia.
