Informe en versión final EIC-Lanamme-INF-0227-2024

Informe de Auditoría Técnica

Evaluación de la gestión de calidad de los materiales para puentes y prácticas constructivas realizadas en el proyecto: Rehabilitación y Ampliación de Ruta Nacional No. 32, Carretera Braulio Carrillo, Sección Intersección Ruta Nacional No. 4 (Cruce a Sarapiquí)-Limón.

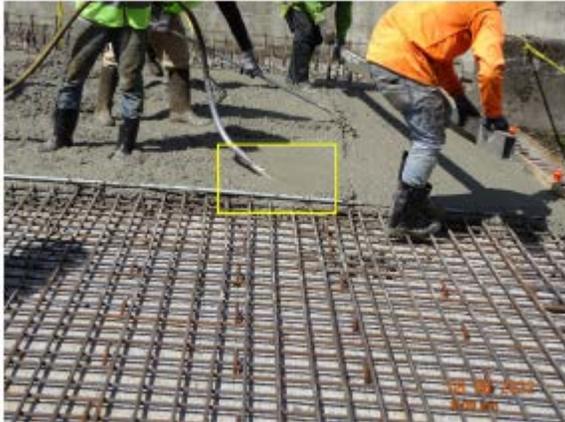
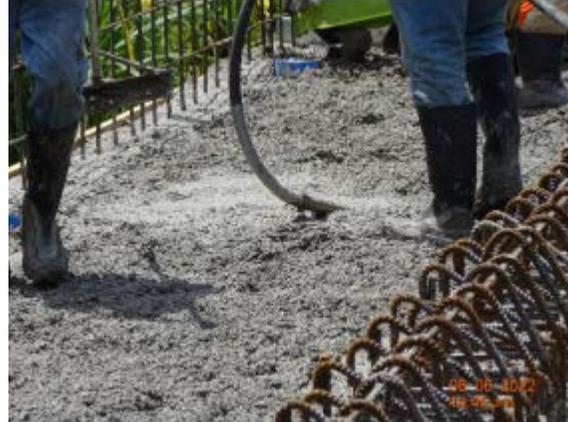
Figura 50. Vibrado del concreto para sobrelosa del puente sobre el río Danta Est. 57+341. Fecha: 08 de junio del 2022

Con base en lo anterior, es criterio del equipo auditor que se está utilizando una metodología incorrecta para el proceso de vibrado del concreto, que puede provocar un producto final con una densificación incorrecta. Además, la operación del dispositivo de manera horizontal impide garantizar que el acero no se está sometiendo a vibración. Así mismo se debe agregar que, la situación identificada fue una práctica constante durante el proceso constructivo tal y como se aprecia en la Figura 50,

Lo evidenciado se remitió a la Unidad Ejecutora mediante el oficio EIC-Lanamme-512-2022 del 17 de junio del 2022, con el objetivo de evitar deterioros prematuros en la estructura, se recomendó implementar medidas correctivas para que se realicen las prácticas adecuadas durante la compactación del concreto. Ante esto, la Unidad Ejecutora remitió el oficio UE-DRA-RN32-009-2022-1099 (179) del 28 de junio del 2022, donde se indicó que el Contratista ya había adquirido un “Codal Vibratorio”; el cual según su criterio es el equipo adecuado para asegurar la colocación de concreto en sobrelosas asegurando la compactación y evitando aplicar vibración al acero que podría afectar la adherencia.

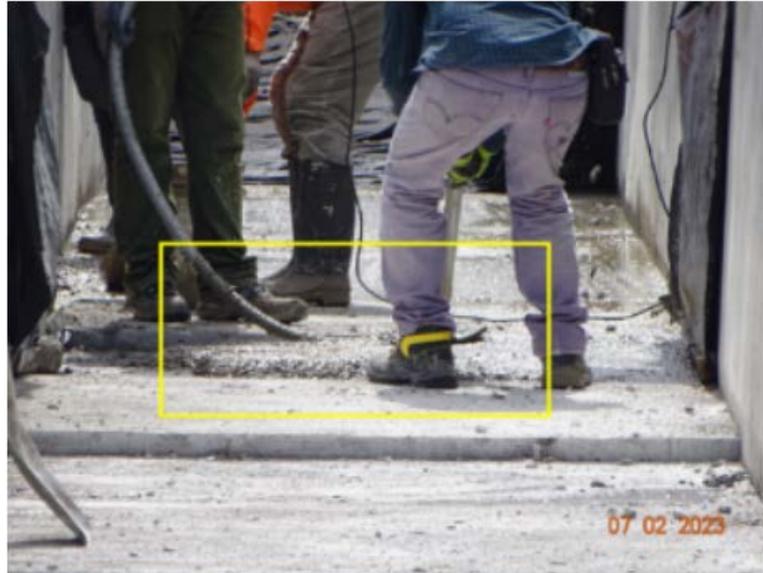
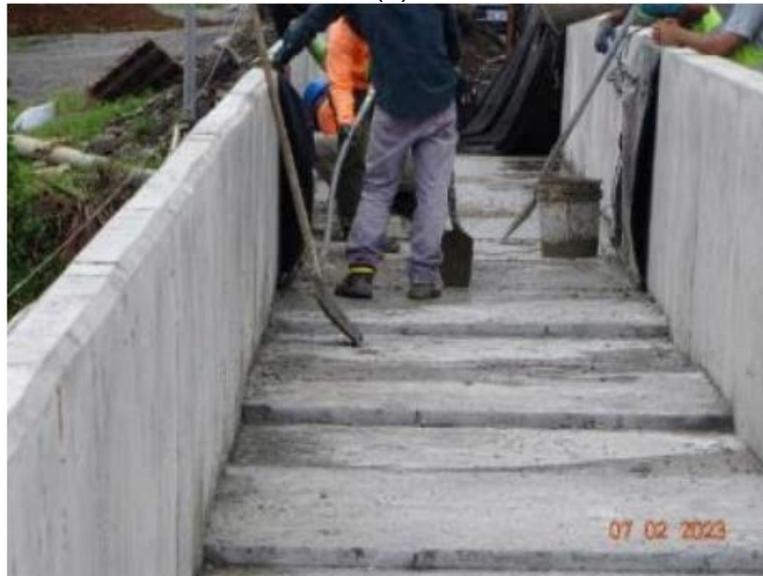
Figura 51. Inserción de forma horizontal de dispositivo vibrador del concreto en colocación de concreto del puente sobre el río Dos Novillos

Durante la estancia del equipo auditor en esa zona del proyecto, se identificó la utilización de vibradores de aguja para la colocación de esa capa de concreto, la cual contaba con aproximadamente 5 cm de espesor, no obstante, se evidenció que el dispositivo vibrador se utilizó de manera horizontal a lo largo de la sección de trabajo, tal y como se demuestra en la Figura 51.

Debido a lo mencionado anteriormente, en el oficio EIC-Lanamme-162-2023, además se recomienda a la Supervisión fortalecer las labores de inspección para asegurar que en el proyecto no se utilicen estas prácticas durante la colocación del concreto, en especial al considerar que esta condición puede favorecer una pérdida rápida de humedad y provocar los agrietamientos por contracción. A lo cual, la Unidad Ejecutora respondió mediante el oficio UE-RN32-INF-009-2023-006 que se le ha insistido de manera reiterada al contratista la necesidad de aplicar las mejores prácticas constructivas en lo que a colocación y compactación del concreto se refiere. Al respecto la nota CSRN32-0320-2023 procedió con la apertura de la No Conformidad NC-745 por el no uso de codal vibratorio en la colocación y compactación del concreto de la sobre losa del PSV K73+517.

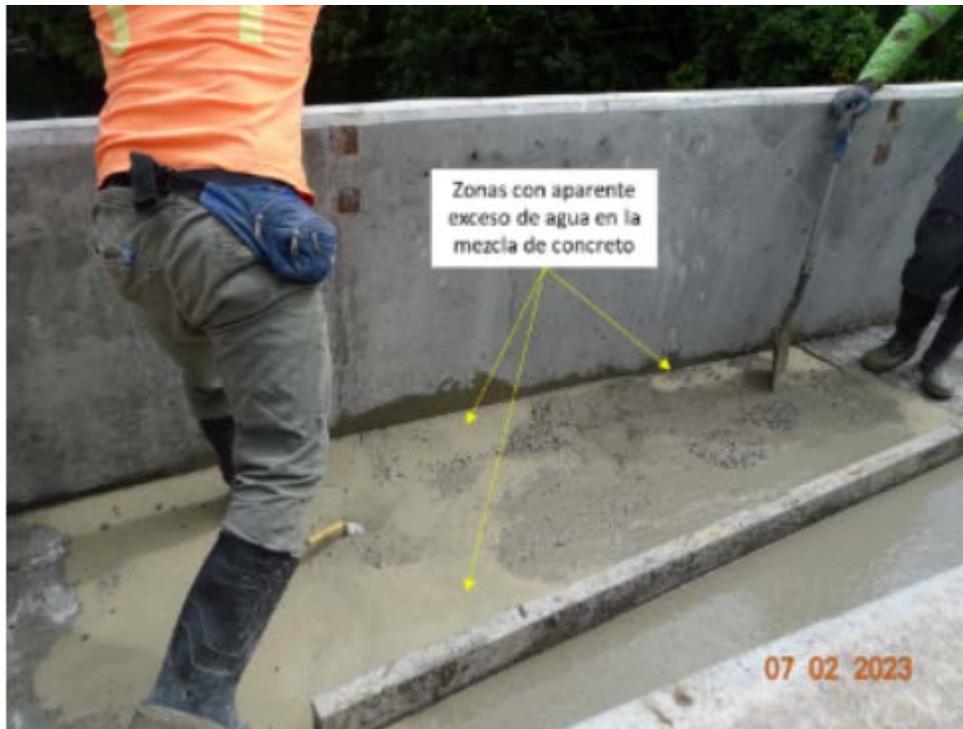
Figura 52. Zonas del concreto con aparente exceso de agua por duración extensa del vibrado

Por otro lado, se identificó que, durante las inserciones del vibrador, y contrario a la norma, el equipo se dejaba embebido en el concreto por el operador en lapsos superiores a los 20 segundos en un solo punto, , situación que favoreció la segregación del material generando la formación de “pasta” o mortero en zonas localizadas de la sección de trabajo, al respecto cabe destacar además, que en la zona afectada se identificó un aparente exceso de agua la cual estaba siendo retirada durante la nivelación o “codaleo” de la zona, tal y como se aprecia en la Figura 52.

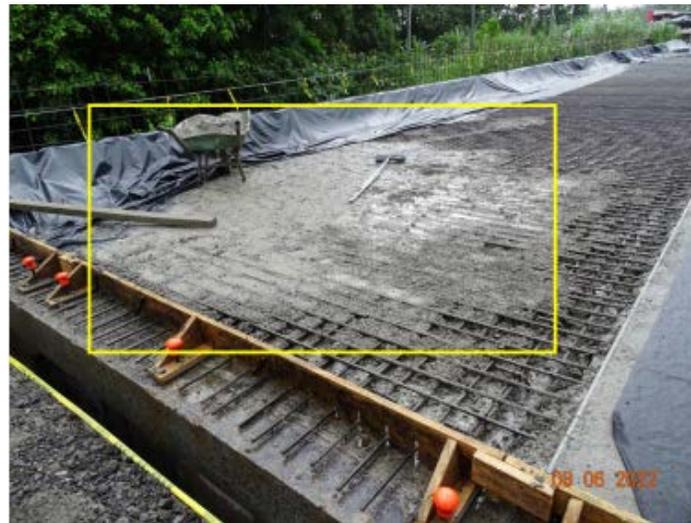
Figura 53. Concreto sin protección para sobrelosa del puente sobre el río Danta Est. 57+341.
Fecha: 08 de junio del 2022

que había sido colocado estuvo expuesto a la lluvia, ya que no se colocó ningún tipo de protección, tal y como se evidencia en la Figura 53.

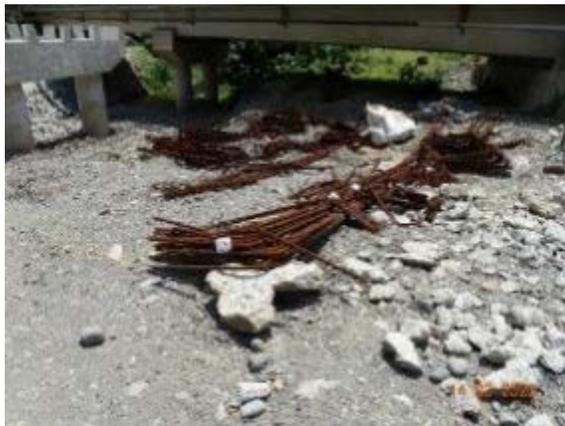
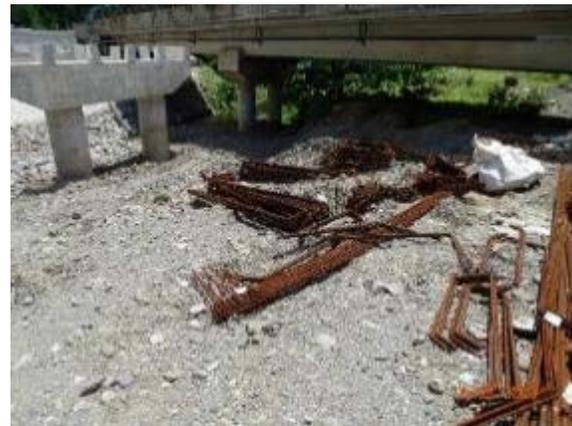
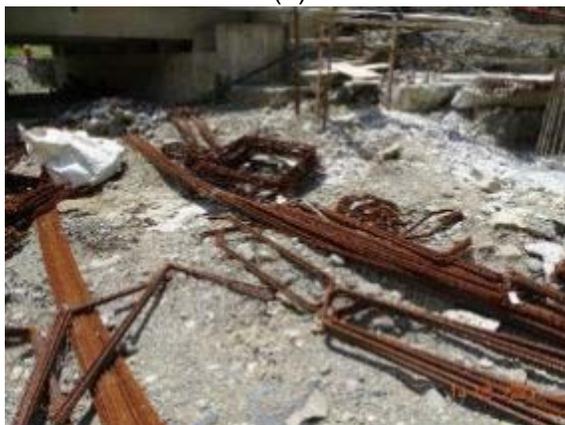
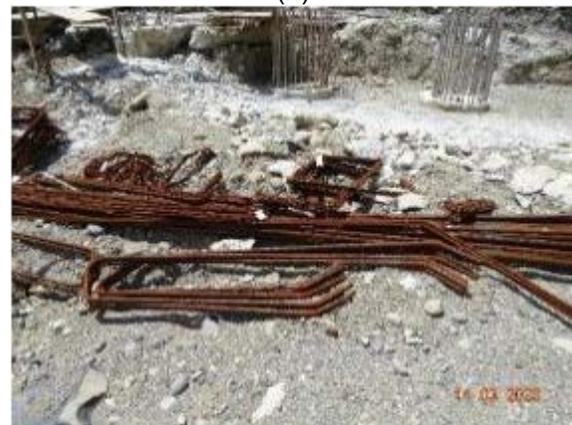
Figura 55. Almacenamiento de acero directamente apoyado sobre el terreno.

En la visita del 14 de marzo del 2023, también se visitaron las obras del puente sobre el río Hondo, donde se apreció el acero de refuerzo a utilizarse para el bastión del puente almacenado directamente sobre el terreno tal y como se muestra en la Figura 55.

“El acero deberá almacenarse en forma ordenada por encima del nivel del terreno, sobre plataformas, largueros u otros soportes de material adecuado y deberá ser protegido contra daños y deterioro superficial, incluyendo los efectos de la intemperie y ambientes corrosivos.”

Por lo tanto, dado que se establece claramente que el acero debe estar colocado sobre elementos y no sobre el nivel de terreno, por medio del oficio EIC-Lanamme-373-2023 se recomendó a la Supervisión realizar una valoración de los elementos almacenados inadecuadamente con el objetivo de determinar si existe alguna afectación significativa por pérdida de sección o corrosión en las barras. A lo anterior la Unidad Ejecutora respondió por medio del oficio UE-RN32-INF-009-2023-006 del 09 de mayo del 2023, en el cual indicó que se realizará una valoración de los elementos almacenados inadecuadamente para verificar si existe alguna afectación significativa por pérdida de sección o corrosión en las barras. A la fecha de emisión de este informe no se tiene conocimiento de la valoración realizada por la Unidad Ejecutora, sin embargo, en visitas posteriores del equipo auditor se observó un mejor almacenamiento de los materiales.
