Informe final: EIC-Lanamme-INF-317-2024

## AUDITORÍA DE LA GESTIÓN DE LA CALIDAD DE LOS MATERIALES Y DEL PROCESO CONSTRUCTIVO DEL PROYECTO: MEJORAMIENTO DEL DRENAJE PLUVIAL DE LAS RUTAS NACIONALES NO. 218 Y NO. 219 LOYOLA – COLEGIO SERÁFICO.

Auditoría de la gestión de la calidad de los materiales y el proceso constructivo en el proyecto Mejoramiento del drenaje pluvial de las Rutas Nacionales No. 218 y No. 219, Loyola – Colegio Seráfico.

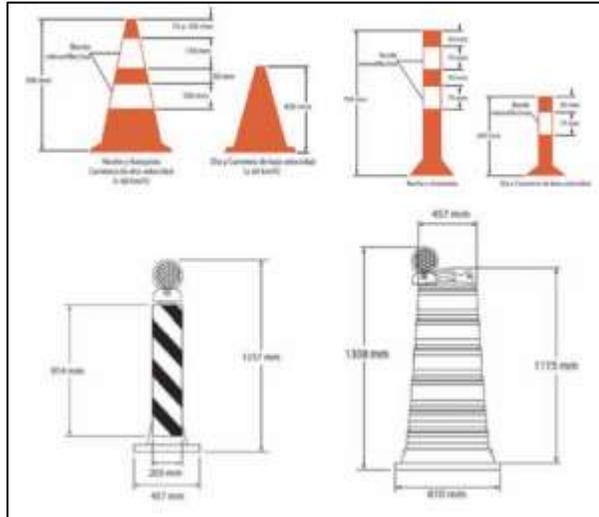
**Figura 3.** Dispositivos aprobados en el plan de manejo de tránsito.

Mediante el oficio GCTI-04-23-0402 (0240) la Administración indicó que se decidió utilizar dispositivos diferentes a los que se encuentran en el plan de manejo de tránsito, lo anterior debido a que, dadas las características socioeconómicas de la zona, se propicia la sustracción y robo de los elementos de canalización, por lo que se colocaron elementos que no tengan valor en el mercado. La Administración solicitó mantener los dispositivos aprobados durante el día y dejar de noche los postes que se observaron en la gira del 17 de abril de 2023, para evitar que el proyecto se quede sin canalización. El día 12 de junio de 2023 el equipo auditor registró la modificación de los dispositivos de canalización (ver Figura 4).

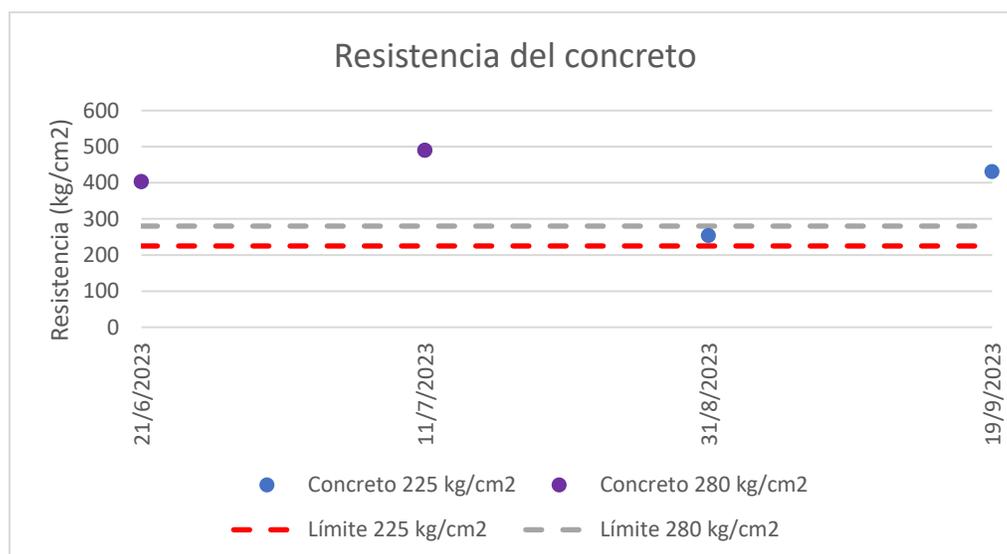
**Figura 16.** Resultados de resistencias en ensayos realizados por LanammeUCR para concreto 225 kg/cm<sup>2</sup> y concreto 280 kg/cm<sup>2</sup>

El laboratorio de LanammeUCR realizó cuatro muestreos del concreto colocado en el proyecto, dos con resistencia esperada de 225 kg/cm<sup>2</sup> y dos con resistencia esperada de 280 kg/cm<sup>2</sup>. La Tabla 5 resume los resultados obtenidos. Los ensayos realizados con muestras recolectadas por LanammeUCR superan la resistencia esperada en la totalidad de los casos (Figura 16). En lo que respecta al asentamiento se observan valores que varían en el rango de los 90 mm a los 210 mm (Figura 17).

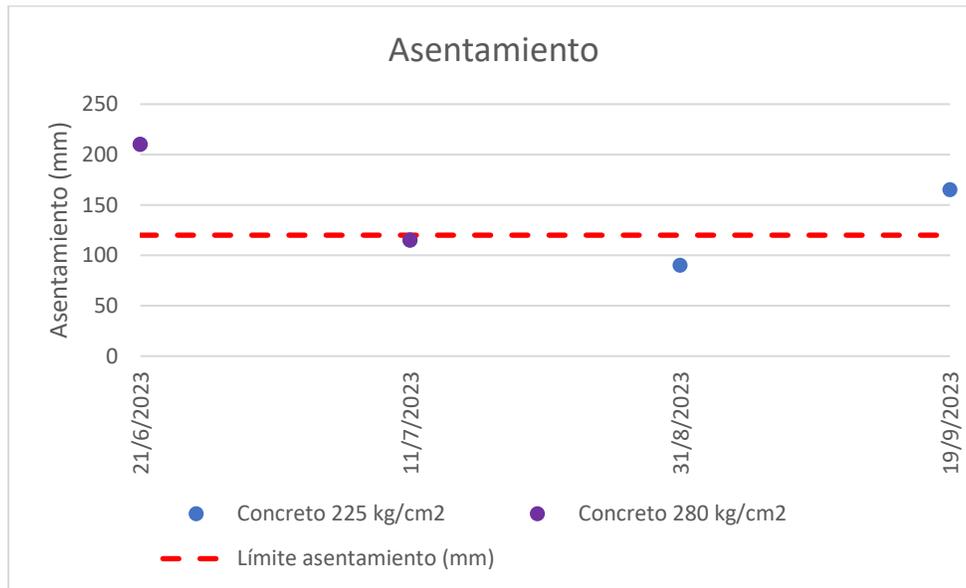
**Figura 17.** Resultados de asentamiento realizados por LanammeUCR para concreto 225 kg/cm<sup>2</sup> y concreto 280 kg/cm<sup>2</sup>

El asentamiento influye directamente en la trabajabilidad de la mezcla, siendo difícil de colocar en aquellos casos con valores de baja magnitud, lo que puede generar vacíos y un periodo de tiempo prolongado de manipulación. Por el contrario, una mezcla con un asentamiento elevado podría tener problemas de segregación. Por este motivo se recomienda para futuros proyectos que el diseño de mezcla establezca un límite máximo y un límite mínimo para la aceptación del concreto en obra.

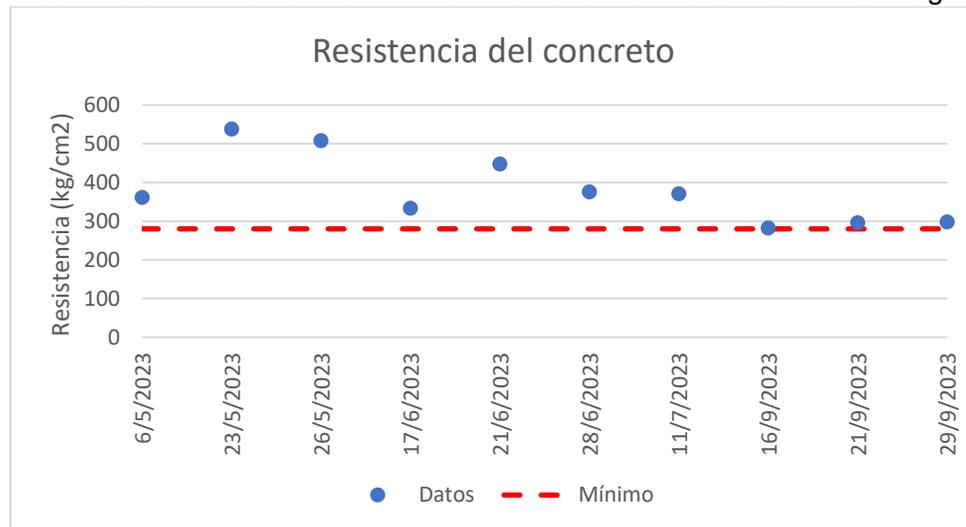
**Figura 18.** Resultados de resistencia laboratorio de verificación concreto 280 kg/cm<sup>2</sup>.

Los resultados del laboratorio de verificación de la calidad muestran un comportamiento similar a los resultados de ensayos realizados por LanammeUCR, tanto para concreto con resistencia esperada de 225 kg/cm<sup>2</sup> como en concreto con resistencia esperada de 280 kg/cm<sup>2</sup>. Las muestras alcanzaron la resistencia esperada en todos los ensayos (Figura 18 y Figura 19) y a su vez confirman la alta variabilidad observada en los resultados de asentamiento (ver Figura 20 y Figura 21).

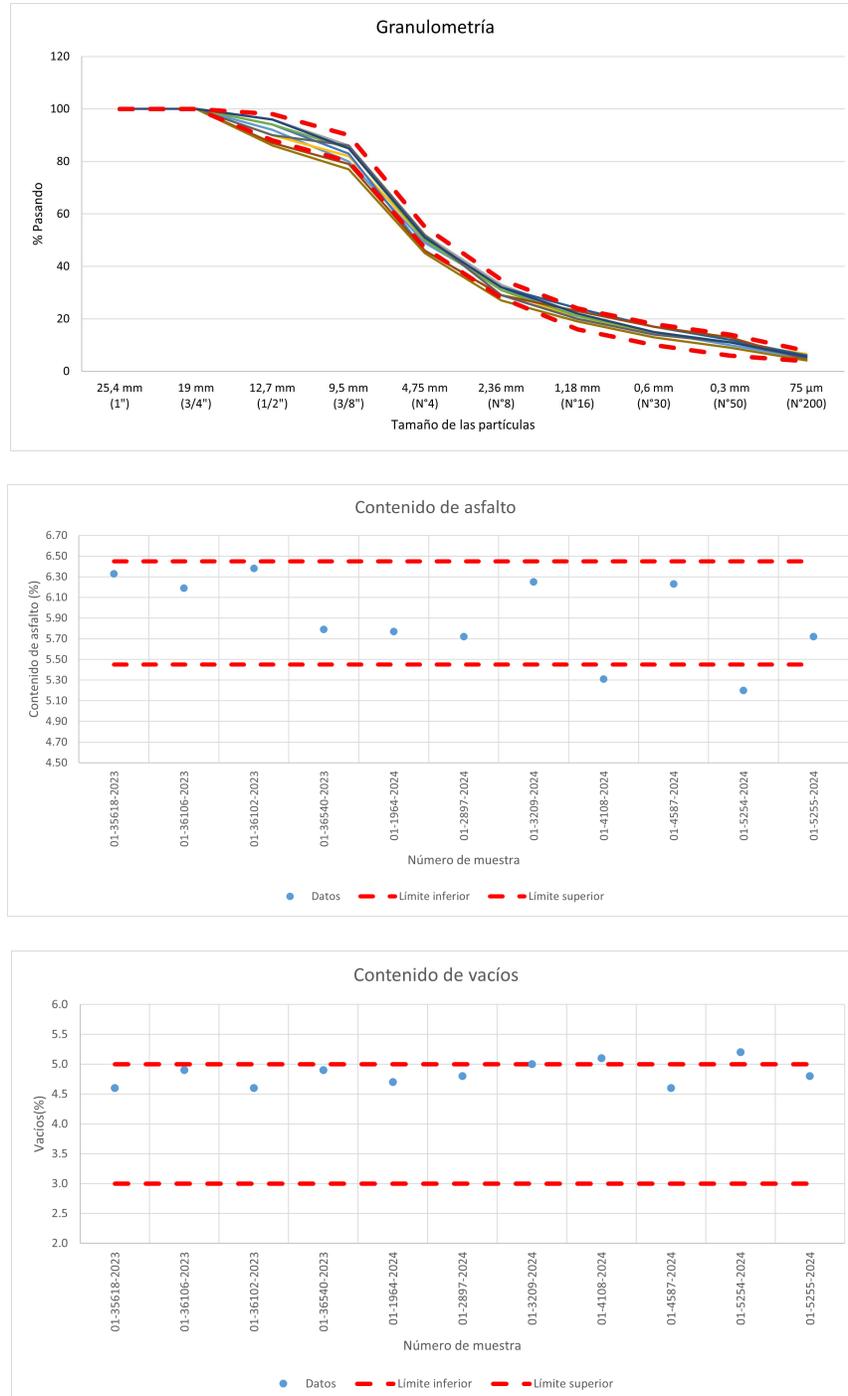
Figura 36. Representación gráfica granulometría, contenido de asfalto y vacíos.

En lo que respecta a granulometría, la muestra 01-36540-2023 incumplió con el tamiz de 4,75 mm, obteniendo un resultado de 46 %, valor por debajo del límite de 47 %. La muestra 01-41-08-2024 incumplió con el límite mínimo de los tamices 12,7 mm, 9,5 mm y 4,75 mm. Por su parte la muestra 01-5254-2024 incumplió con el límite mínimo de los tamices 12,7 mm, 9,5 mm, 4,75 mm y 2,36 mm. La Tabla 9, Tabla 10, Tabla 11, Figura 36, Figura 37 y Figura 38 resumen los resultados obtenidos por el laboratorio de verificación.
