LanammeUCR

Informe final: EIC-Lanamme-INF-0690-2024

AUDITORÍA DE LA GESTIÓN DE LA CALIDAD DE LOS MATERIALES Y DEL PROCESO CONSTRUCTIVO DEL PROYECTO: MEJORAMIENTO DEL DRENAJE PLUVIAL DE LAS RUTAS NACIONALES NO. 119 Y 123 LICITACIÓN PÚBLICA 2021-LN-00002-0006000001.

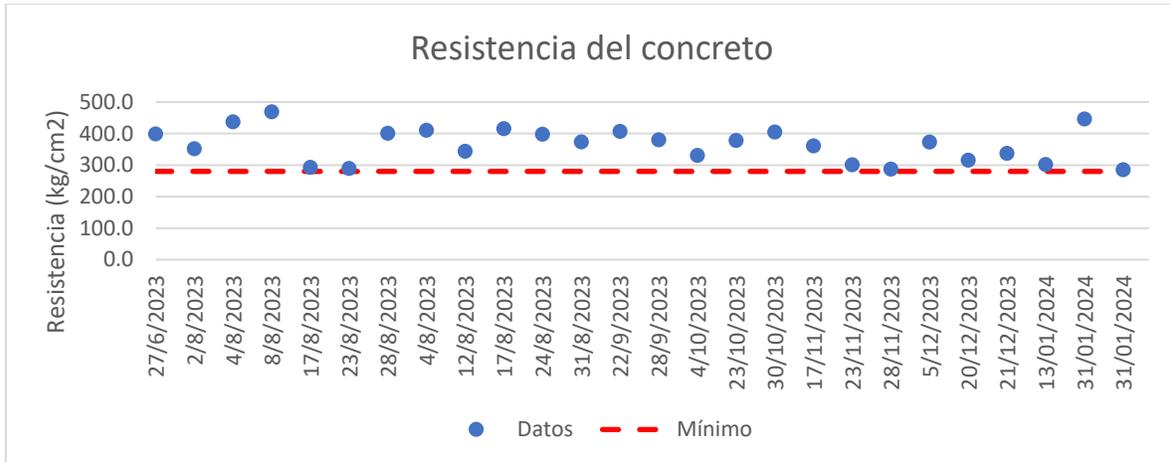
Figura 7. Resultados de resistencia a compresión de concreto de muestras del laboratorio de verificación

Los resultados del laboratorio de verificación de calidad son congruentes con los resultados de los ensayos realizados por LanammeUCR, en los que existe cumplimiento con la resistencia a compresión esperada en todas las muestras (ver Figura 7). A su vez se confirma la alta variabilidad observada en los resultados de asentamiento, que varía entre los 50 mm y los 210 mm (ver Figura 8). Tal y como se detallará en otro de los hallazgos, esta variabilidad en el asentamiento podría ser uno de los factores que incidió en la formación de hormigueros en pozos pluviales y tragantes.

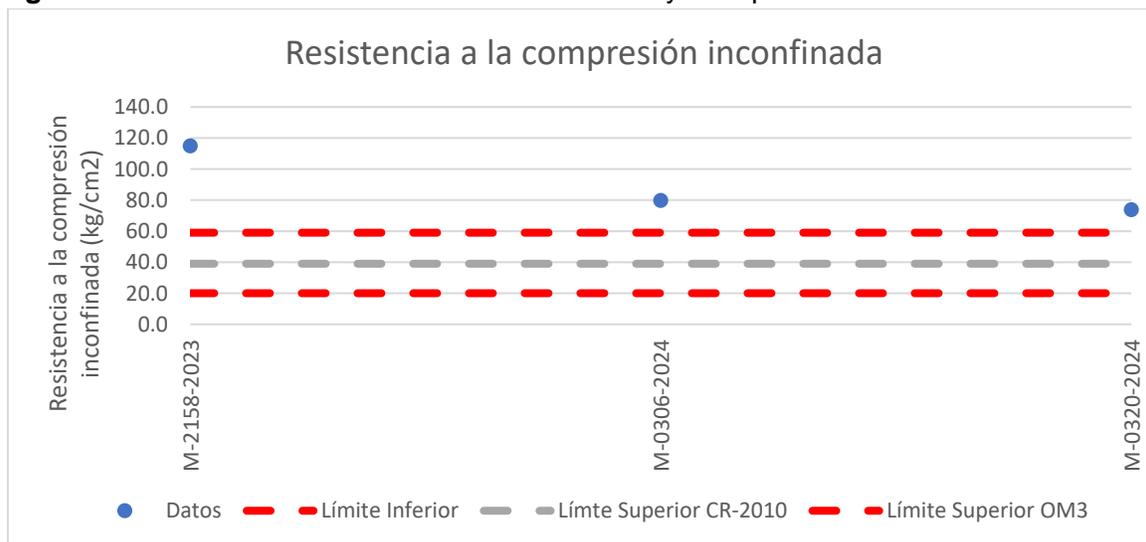
Figura 27. Resistencia de muestras de BE-25 ensayadas por LanammeUCR.

Informe	Muestra	Fecha de muestreo	Compresión promedio (kg/cm ²)
EIC-Lanamme-INF-1737-2023	M-2158-2023	28/11/2023	114,8
EIC-Lanamme-INF-0340-2024	M-0306-2024	16/2/2024	79,7
EIC-Lanamme-INF-0359-2024	M-0320-2024	21/2/2024	73,7

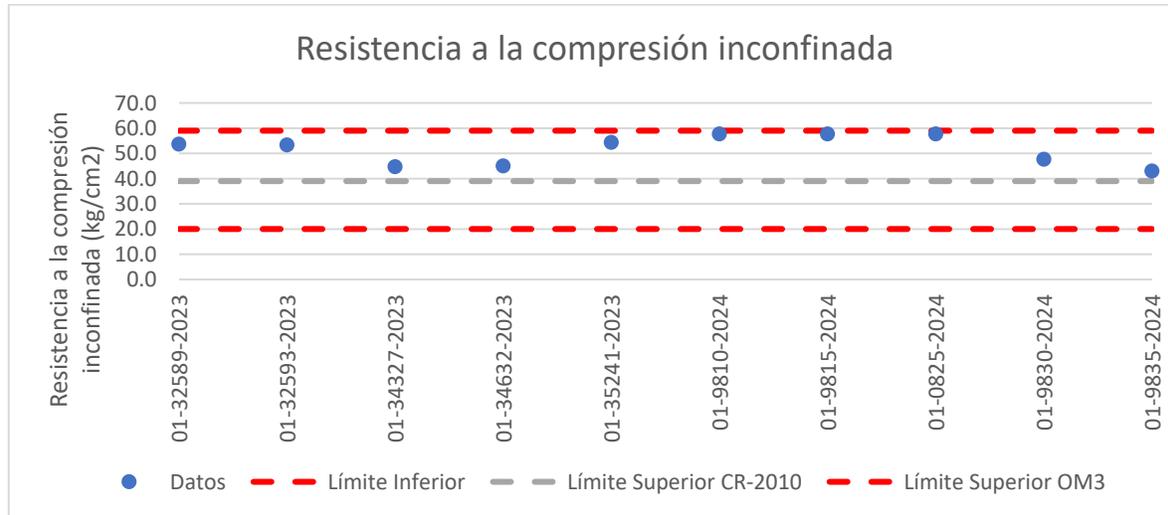
Figura 28. Resistencia de muestras de BE-25 ensayadas por laboratorio de verificación

Dentro de los resultados obtenidos por el laboratorio de verificación no se identificaron resistencias por debajo del mínimo esperado. En lo que respecta al límite máximo la totalidad de las muestras supera la especificación del CR-2010, sin embargo, se encuentran por debajo de la especificación establecida por la orden de modificación tres (ver Figura 28).

Los resultados de resistencia a compresión del laboratorio de verificación ubican la base estabilizada en la categoría de agrietamiento medio a alto, por lo que existe un potencial riesgo de un deterioro prematuro, ya que tal y como se especificará en la Observación 2 no hay garantía de una correcta ejecución del procedimiento de microfisurado, según la documentación aportada y analizada durante el proceso de auditoría.

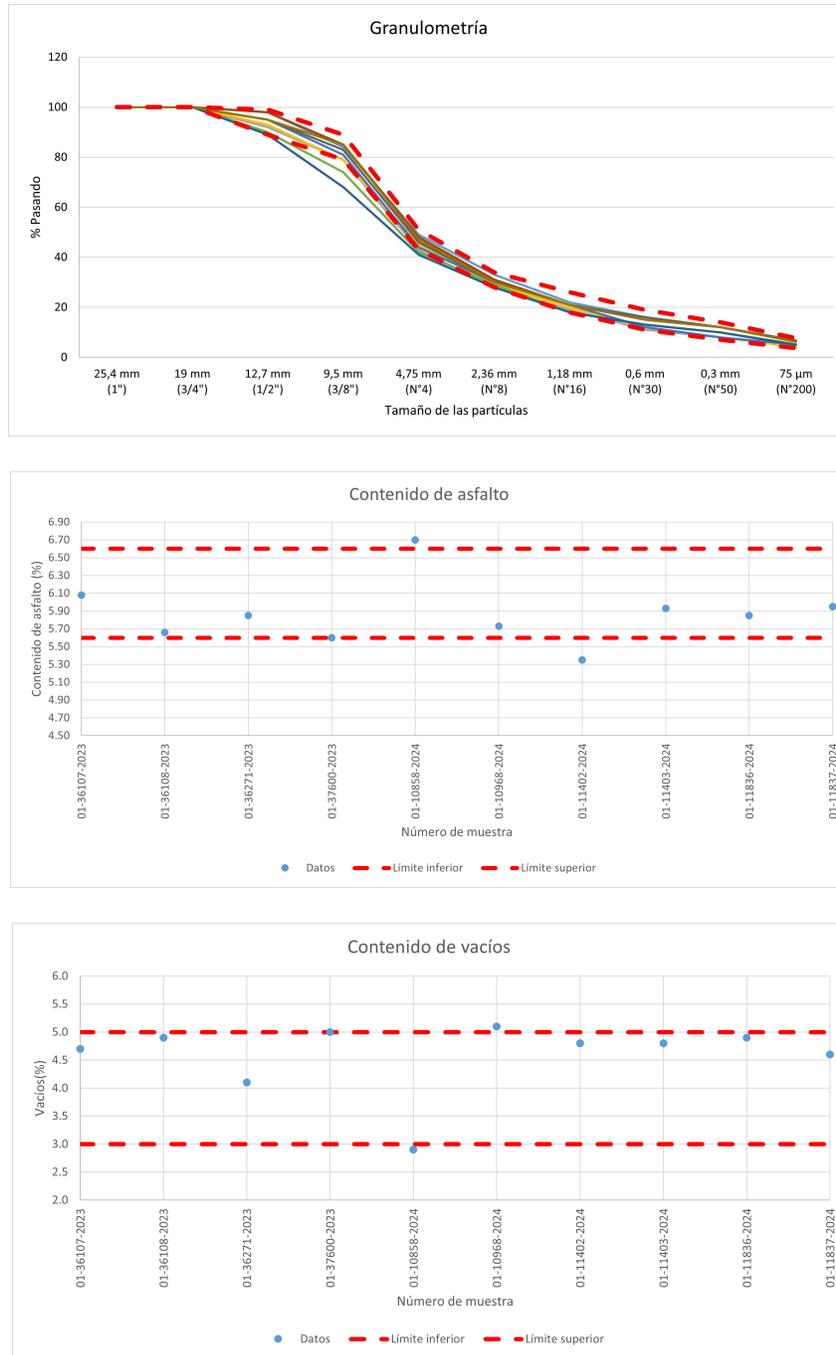
Figura 32. Representación gráfica granulometría, contenido de asfalto y vacíos.

Por su parte, el laboratorio de verificación LGC realizó diversos muestreos a lo largo de la ejecución del proyecto. Los resultados obtenidos por el laboratorio de verificación concuerdan con lo observado en las muestras de LanammeUCR, ya que se identifican incumplimientos en los parámetros de vacíos, VFA y relación polvo asfalto. El laboratorio de verificación también reportó dos incumplimientos con el tamiz No.4 y el porcentaje de asfalto de la mezcla (PTM). La Tabla 10, Tabla 11, Tabla 12, Figura 32, Figura 33 y Figura 34 resumen los resultados obtenidos por el laboratorio de verificación.
