Laboratorio Nacional de Materiales y Modelos Estructurales

Informe: EIC-Lanamme-INF-0645-2024

INFORME SOBRE INSPECCIÓN DE PUENTES DE LA MUNICIPALIDAD DE DESAMPARADOS

Mayo, 2024

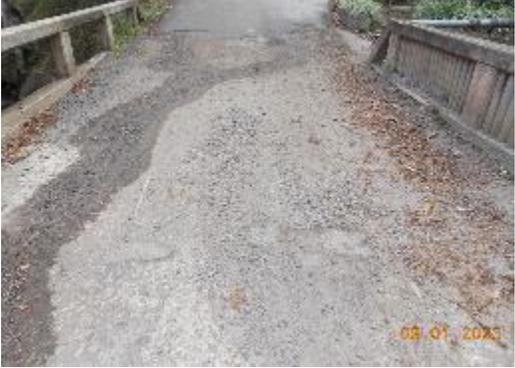
| Puente: La Lucha | | Condición: Deficiente | |
|--|---|---|---|
| <p>Superficie irregular por capa de lastre</p> | <p>Se identifica una capa de agregados sueltos sobre la superficie de ruedo.</p> | <p>Estos materiales reducen la capacidad de frenado e impone una carga permanente adicional sobre el puente.</p> | <p>Retirar los materiales sueltos presentes sobre la superficie de ruedo, asegurándose de dejar libre los puntos de drenaje. Incluir esta actividad en un plan de mantenimiento periódico del puente.</p> |

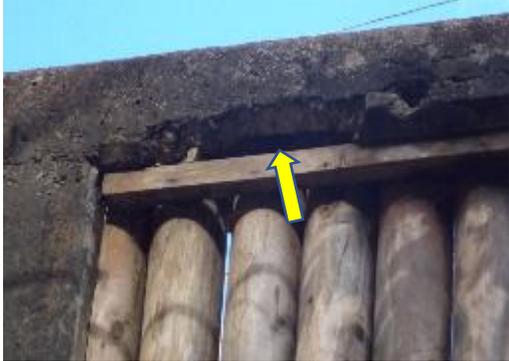
| Puente: La Lucha | | Condición: Deficiente | |
|---|--|--|--|
| <p>Agrietamiento y descascaramiento en barandas</p> | <p>Se observan agrietamientos y desprendimientos de concreto en las barandas.</p> | <p>Los deterioros identificados reducen el nivel de contención de las barandas, incrementando las posibles consecuencias de una colisión.</p> | <p>Realizar las reparaciones correspondientes en los elementos de concreto dañados de acuerdo con las especificaciones establecidas en la sección 603.07 del Manual de Puentes de Costa Rica 2020.</p> |

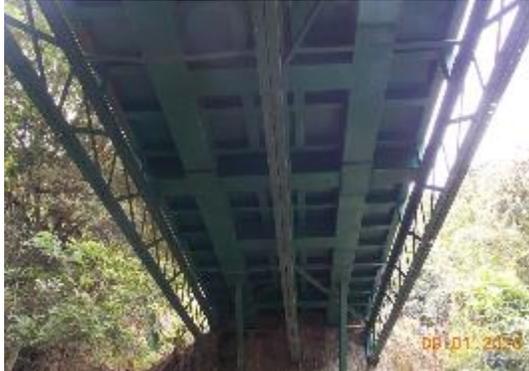
| Puente: Bajo Tarrazú | | Condición: Regular | |
|--|--|--|--|
| <p>Puente rehabilitado con superposición de vigas de acero de cuadro de 30x30 cm</p> | Se identifican obras de rehabilitación ejecutadas en el puente. | Es posible que algunos deterioros de la estructura antigua se puedan extender a la estructura rehabilitada (oxidación, corrosión). | Realizar inspecciones rutinarias para identificar posibles deterioros tanto en la superestructura antigua como en la actual. |

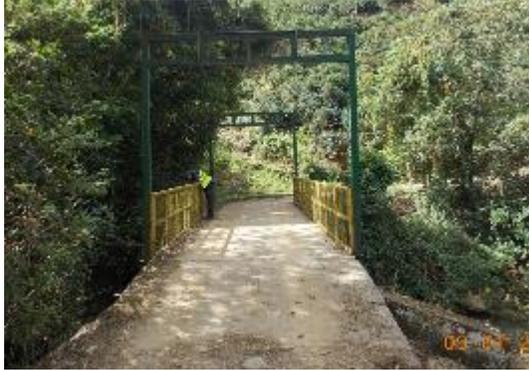
| Puente: Bajo Tarrazú | | Condición: Regular | |
|---|--|--|--|
| <p>No hay señalización en accesos</p> | <p>No existe señalización que regule el tránsito en este puente.</p> | <p>La señalización reglamentaria previene la ocurrencia de accidentes en el puente. Su ausencia podría propiciar un accidente grave.</p> | <p>Colocar una señal de tipo Ceda y cualquier otra que se considere necesaria, para regular y canalizar adecuadamente el tránsito según el Manual centroamericano de dispositivos uniformes para el control de tránsito (SIECA, 2006).</p> |

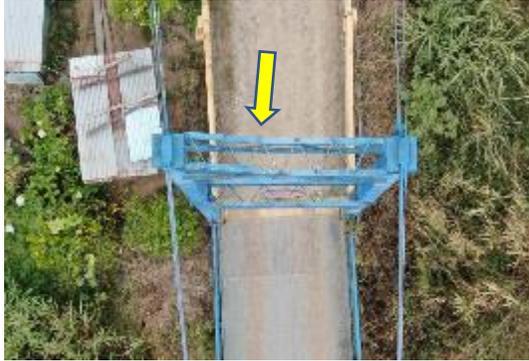
| Puente: Bajo Los Ángeles | | Condición: Regular | |
|--|--|---|--|
| <p>Diferencia de inclinación entre columnas, marco margen izquierda diferencia de 1,1° (torcimiento de arrioste superior).</p> | <p>Se identifica una inclinación entre las columnas de la torre de margen derecha. Esto ha generado una deformación en los elementos de arrioste superior.</p> | <p>Estas deformaciones reducen la capacidad de soporte vertical que proveen las torres a los cables principales. Es posible que se tengan diferencias de tensión entre los cables del puente.</p> | <p>Realizar una inspección detallada de los arriostres superiores para identificar posibles roturas en las soldaduras y desplazamientos en los asientos de los cables. En caso de considerarse necesario consultar con especialistas en estructuras.</p> |

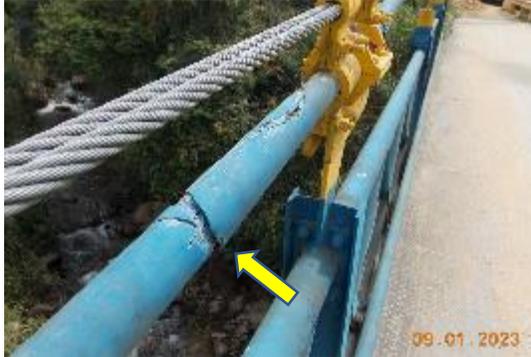
| Puente: Bajo Los Ángeles | | Condición: Regular | |
|--|--|---|--|
| <p>Daños en cubierta de cable principal</p> | <p>Se identifican algunas cubiertas plásticas con reventaduras y zonas desprendidas.</p> | <p>Estas cubiertas protegen los cables de los efectos externos y ambientales. Sin estas cubiertas se acelera el proceso de oxidación y corrosión.</p> | <p>Retirar las cubiertas dañadas y sustituirlas (podría utilizarse material plástico similar, o bien, coberturas deformables por calor).</p> |

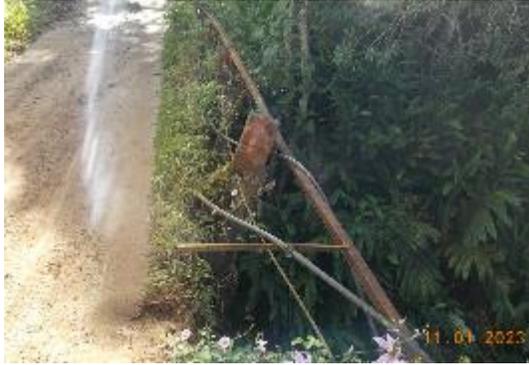
| Puente: Calle Los Acuña | | Condición: Deficiente | |
|--|--|---|--|
| <p>Barandas colapsadas, riesgo de caída (3 metros)</p> | <p>Las barandas del puente están colapsadas, la altura de caída al cauce es de casi 3 metros.</p> | <p>Estas barandas no ofrecen ningún nivel de contención, por lo que en caso de un accidente los usuarios caerían al cauce.</p> | <p>Retirar los elementos de baranda remanentes. Colocar, a la mayor brevedad posible, un sistema de contención de acuerdo con la Guía para el análisis y diseño de seguridad vial de márgenes de carreteras (Valverde, 2011).</p> |

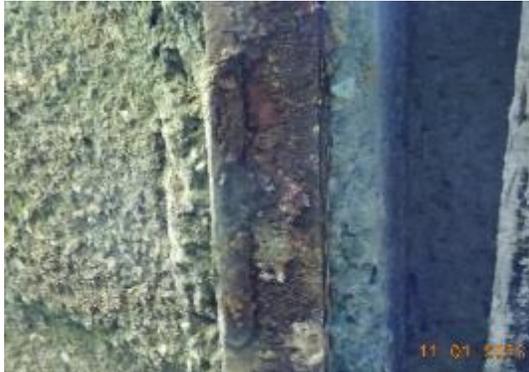
| Puente: Calle Los Acuña | | Condición: Deficiente | |
|--|--|---|--|
| <p>Corrosión en acero expuesto de chasis</p> | <p>El puente cuenta con un chasis como elemento principal de soporte de la superestructura, el mismo presenta corrosión.</p> | <p>Los chasis no son elementos adecuados para soportar cargas de superestructuras, la presencia de corrosión reduce su capacidad de soporte y puede generar fracturas repentinas.</p> | <p>Realizar una limpieza general de los elementos metálicos para retirar la oxidación superficial. Revisar cada elemento para descartar la presencia de grietas por fatiga. Aplicar un sistema de protección contra la corrosión de acuerdo con la sección 613.08 del Manual de Puentes de Costa Rica 2020. Considerar la sustitución del chasis como soporte principal de la superestructura.</p> |

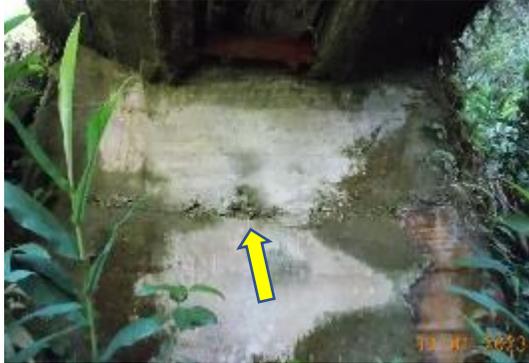
| Puente: Calle Los Acuña | | Condición: Deficiente | |
|---|--|--|--|
| <p>Nidos de piedras y juntas frías en bastiones</p> | <p>Se identifican nidos de piedra en el cuerpo del bastión y juntas frías.</p> | <p>Este tipo de deterioro facilita la penetración de humedad hacia el interior del concreto, propiciando la corrosión del acero interno y la degradación del concreto.</p> | <p>Realizar una reparación puntual de la zona afectada siguiendo las especificaciones de la sección 607.07 del Manual de Puentes de Costa Rica 2020.</p> |

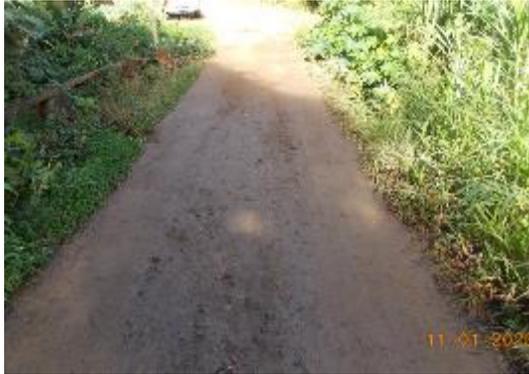
| Puente: Calle Los Acuña | | Condición: Deficiente | |
|---|--|--|--|
| <p>Sobre capa de tierra aproximadamente 20 cm</p> | <p>Se identifica una capa de agregados sobre la superficie de ruedo.</p> | <p>Estos materiales reducen la capacidad de frenado e impone una carga permanente adicional sobre el puente.</p> | <p>Retirar los materiales presentes sobre la superficie de ruedo, asegurándose de dejar libre los puntos de drenaje. Incluir esta actividad en un plan de mantenimiento periódico del puente.</p> |

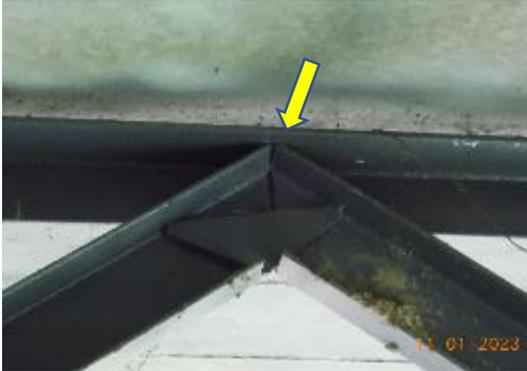
| Puente: Calle Salitre | | Condición: Regular | |
|---|--|--|--|
| <p>Sistema de arriostre mal armado en dos puntos</p> | Se identificaron uniones mal elaboradas en el sistema de arriostramiento. | Este tipo de uniones deben proveer una transferencia adecuada a las cargas del puente, es posible que se presenten reventaduras en los puntos de soldadura. | Realizar una reparación de estas uniones asegurándose de que la totalidad de los perfiles queden debidamente soldados y adheridos al resto de la superestructura. Se recomienda seguir los lineamientos de la sección 555.14 del CR-2020. |

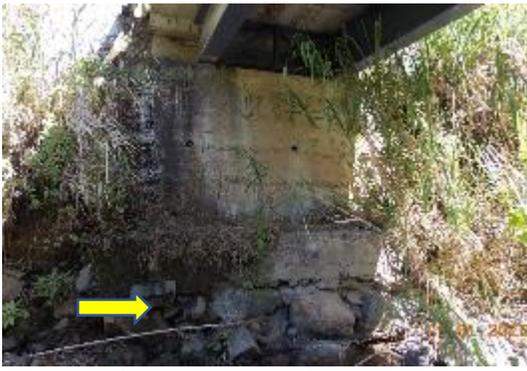
| Puente: Calle Salitre | | Condición: Regular | |
|---|--|--|--|
| <p>Socavación inicial en bastión margen derecha</p> | Se identifica la pérdida de material inicial en la cimentación del bastión. | La socavación genera la pérdida gradual de material de apoyo de las cimentaciones de los bastiones, en caso de no atenderse se corre el riesgo de desplazamientos diferenciales y agrietamientos en el cuerpo del bastión. | Realizar obras de protección y relleno de la zona afectada por socavación de acuerdo con las especificaciones establecidas en la sección 616 del Manual de Puentes de Costa Rica 2020. Es posible que se requiera ejecutar obras de desvío temporal del cauce. |

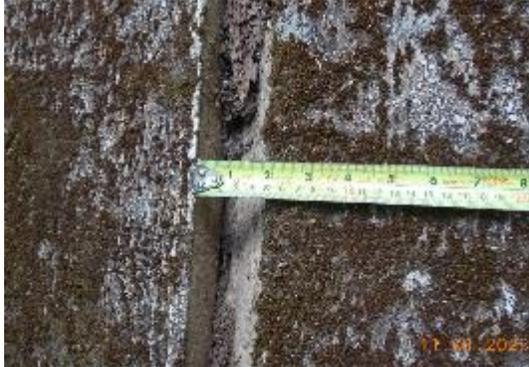
| Puente: Calle Salitre | | Condición: Regular | |
|---|---|---|--|
| <p>Separación entre bastión y aletón margen derecha (5cm)</p> | <p>Existe una separación entre el bastión y el aletón en la margen derecha del puente de aproximadamente 0.05 metros.</p> | <p>Estas separaciones pueden ser causadas por asentamientos en el terreno, o bien, por desplazamientos generados por empujes del relleno que pueden generar afectaciones en los accesos.</p> | <p>Revisar las condiciones del relleno de aproximación para verificar si existen desplazamientos o agrietamientos. Reparar la abertura siguiendo los lineamientos de la sección 619.11 del Manual de Puentes de Costa Rica 2020.</p> |

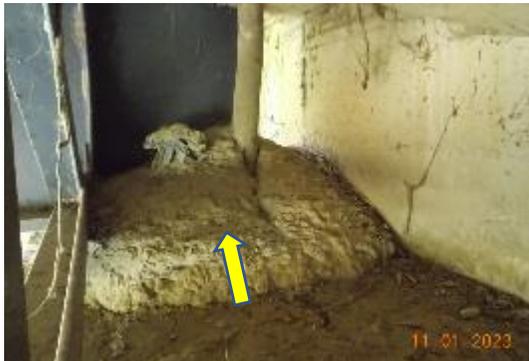
| Puente: Calle Salitre | | Condición: Regular | |
|---|---|---|--|
| <p>Concreto obstruye apoyo en viga margen izquierda</p> | <p>Se encontraron acumulaciones de concreto sobre los apoyos del puente.</p> | <p>La presencia del concreto en los apoyos restringe el movimiento de estos, lo cual puede propiciar deformaciones en las vigas y daños en los mecanismos de apoyo.</p> | <p>Demoler el concreto evitando generar daños en los apoyos, vigas y pedestales de asiento. Realizar una limpieza general de la zona de asiento.</p> |

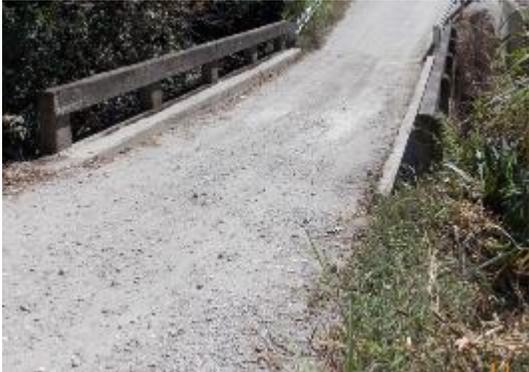
| Puente: Calle La Violeta Río San Cristóbal | | Condición: Regular | |
|---|---|---|--|
| <p>Sobrecapa de lastre (5cm)</p> | Se identifica una capa de agregados sueltos sobre la superficie de ruedo. | Estos materiales reducen la capacidad de frenado e impone una carga permanente adicional sobre el puente. | Retirar los materiales sueltos presentes sobre la superficie de ruedo, asegurándose de dejar libre los puntos de drenaje. Incluir esta actividad en un plan de mantenimiento periódico del puente. |

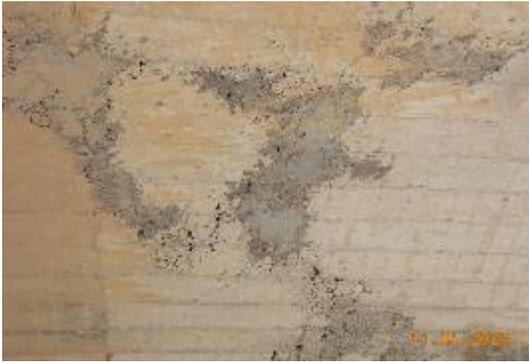
| Puente: Calle La Violeta Río San Cristóbal | | Condición: Regular | |
|---|---|---|--|
| <p>Nidos de piedra en losa</p> | Se identifican nidos de piedra en el cuerpo del bastión y juntas frías. | | |

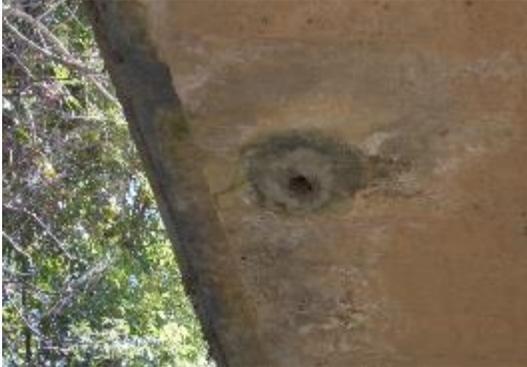
| Puente: Calle La Violeta Río San Cristóbal | | Condición: Regular | |
|---|---|---|---|
| <p>Drenaje requiere extensiones</p> | <p>No se tienen tuberías de extensión de descarga para los drenajes del puente.</p> | <p>Las aguas de escorrentía entran en contacto directo con elementos de la superestructura, favoreciendo procesos de oxidación, corrosión en el acero y degradación en el concreto.</p> | <p>Colocar tuberías de extensión que sobrepasen el nivel inferior de las vigas al menos 0.1 metros. Seguir las recomendaciones de la sección 604.10 del Manual de Puentes de Costa Rica 2020.</p> |

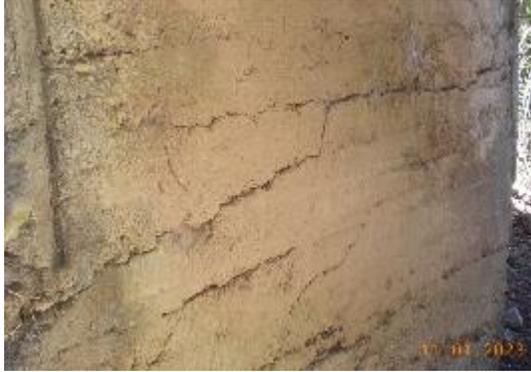
| Puente: Calle La Violeta – Quebrada Violeta | | Condición: Falla Inminente | |
|---|---|---|--|
| <p>Fractura de bastiones y de aletones (inclinación apreciable)</p> | <p>Se observan fracturas tanto en bastiones como en aletones con inclinación apreciable de las paredes.</p> | <p>Este tipo de daño está relacionado con sobrecargas del relleno que han sobrepasado la capacidad de los muros de retención. Es posible un colapso de estos elementos.</p> | <p>Los daños en el puente justifican su reemplazo por una nueva estructura.</p> |

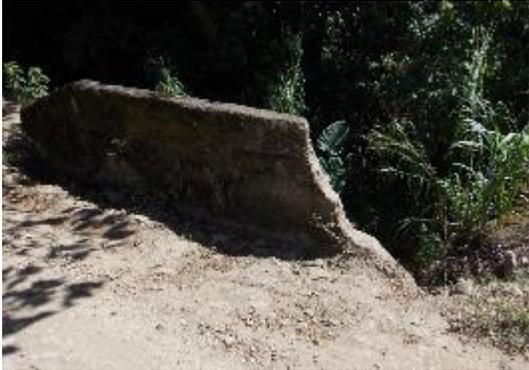
| Puente: Calle La Violeta – Quebrada Violeta | | Condición: Falla Inminente | |
|--|---|---|--|
| <p>Baranda fracturada</p> | Las barandas del puente presentan fracturas y faltantes. | Estos elementos podrían no ofrecer un adecuado nivel de contención ante un impacto vehicular. | Reemplazar las barandas actuales con sistema de contención vehicular adecuados de acuerdo con Guía para el análisis y diseño de seguridad vial de márgenes de carreteras (Valverde, 2011). |

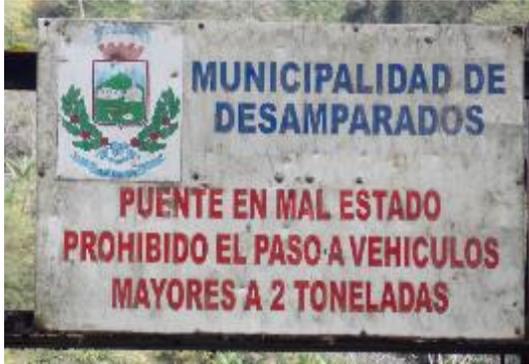
| Puente: La Trinidad (Colgante) | | Condición: Deficiente | |
|---|--|--|--|
| <p>Puente colgante con restricción de carga a 2 Toneladas</p> | <p>Rotulación de peso máximo de 2 toneladas en el puente.</p> | <p>La antigüedad del puente y su condición justifican esta regulación existente. En caso de excederse es posible que se presenten daños considerables o incluso la falla de elementos.</p> | <p>Colocar rótulos similares en las entradas de los caminos de acceso que llegan a este puente advirtiendo de la capacidad máxima.</p> |

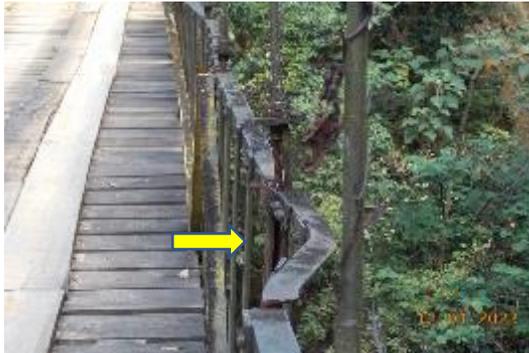
| Puente: La Trinidad (Colgante) | | Condición: Deficiente | |
|---|--|--|--|
| <p>Barandas deformadas (elementos rotos)</p> | <p>Se observan elementos de la baranda con deformaciones importantes y fracturas.</p> | <p>Este tipo de daño usualmente se presenta por sobrecargas en el puente. Estas barandas no ofrecen un nivel de contención adecuado.</p> | <p>Realizar una sustitución de los elementos dañados con piezas de dimensiones y características similares. Se recomienda seguir las recomendaciones de la sección 615.07 del Manual de Puentes de Costa Rica 2020.</p> |

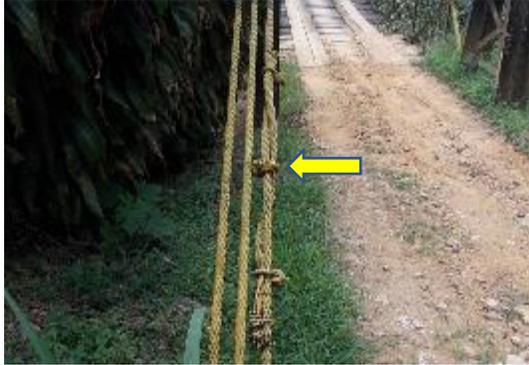
| Puente: La Trinidad (Colgante) | | Condición: Deficiente | |
|--|--|---|--|
| <p>Cable con empate de candados (margen izquierda)</p> | <p>Los cables principales presentan uniones por medio de candados de fricción.</p> | <p>Este tipo de uniones pueden presentar pérdida de torque con el paso del tiempo exponiendo al cable a un deslizamiento repentino.</p> | <p>Revisar de forma periódica la condición de estos candados de fricción. Considerar la inclusión de candados adicionales para aumentar la redundancia de la unión.</p> |

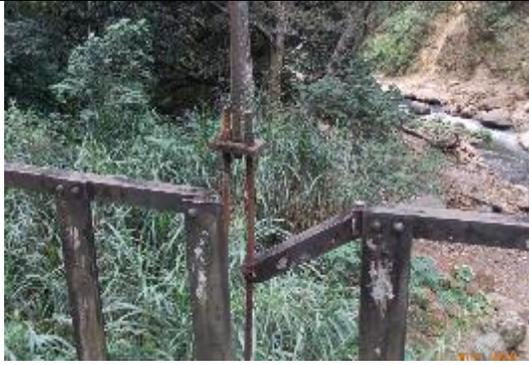
| Puente: La Trinidad (Colgante) | | Condición: Deficiente | |
|--|--|---|--|
| <p>Rotura de elementos de unión baranda – péndolas</p> | <p>Existen roturas entre algunos elementos de las barandas y las péndolas en las zonas de unión.</p> | <p>Estas roturas reducen significativamente el nivel de contención de las barandas y facilitan la deformación de las péndolas.</p> | <p>Realizar una sustitución de los elementos dañados con piezas de dimensiones y características similares. Se recomienda seguir las recomendaciones de la sección 615.07 del Manual de Puentes de Costa Rica 2020.</p> |

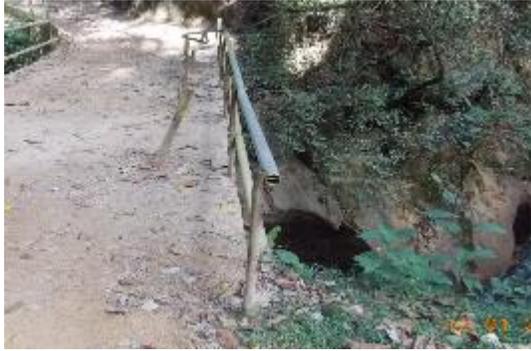
| Puente: La Trinidad - Rio Alumbre | | Condición: Deficiente | |
|--|---|---|--|
| <p>Barandas en mal estado (elementos faltantes y torcidos restringen paso)</p> | <p>Las barandas del puente están en mal estado y existen algunos elementos metálicos que restringen el ancho utilizable del puente.</p> | <p>Estas barandas no ofrecen un adecuado nivel de contención. Los elementos intermedios pueden generar daños en los vehículos y usuarios.</p> | <p>Retirar las barandas actuales y sustituirlas con elementos nuevos que cumplan con lo establecido en la Guía para el análisis y diseño de seguridad vial de márgenes de carreteras (Valverde, 2011).</p> |

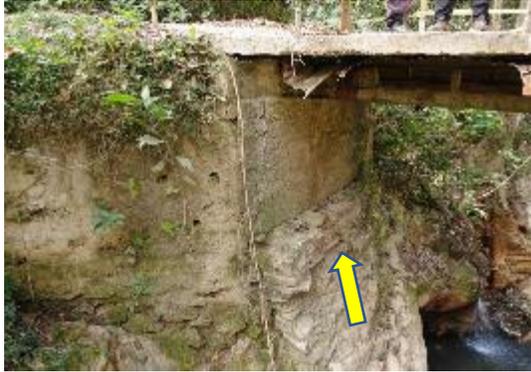
| Puente: La Trinidad - Rio Alumbre | | Condición: Deficiente | |
|--|---|---|--|
| <p>Bastiones apoyados en rocas</p> | <p>Los bastiones del puente están apoyados sobre rocas.</p> | <p>No se identificaron fracturas ni daños considerables en el bastión y las rocas de apoyo. Sin embargo, el río impacta directamente el macizo rocoso, lo que puede ocasionar una fractura.</p> | <p>Realizar inspecciones periódicas donde se pueda identificar la formación de posibles agrietamientos en macizo rocoso.</p> |

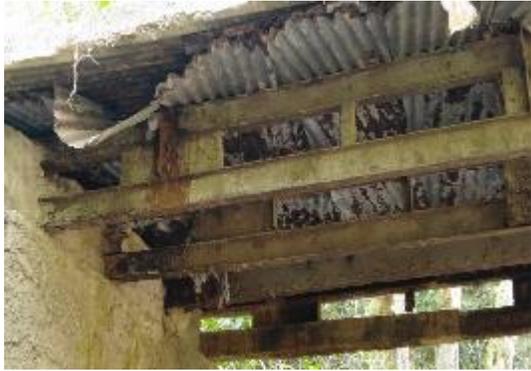
| Puente: La Trinidad - Rio Alumbre | | Condición: Deficiente | |
|--|---|---|--|
| <p>No hay acceso a losa interior (latas de formaleta)</p> | <p>No se pudo observar la losa en su cara inferior por la presencia de latas de formaleta.</p> | <p>Estas latas aportan muy poca capacidad de soporte, sin embargo, son elementos que pueden generar corrosión al resto de la superestructura.</p> | <p>Retirar las latas de formaleta evitando generar daños en la losa y en las vigas principales.</p> |

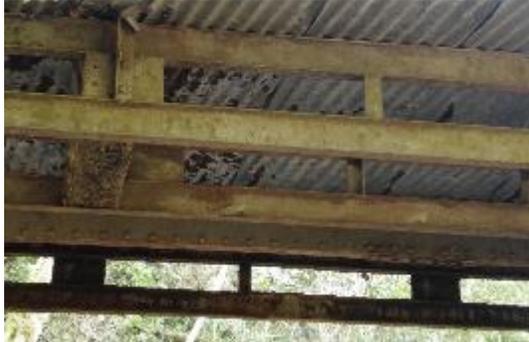
| Puente: La Trinidad - Rio Alumbre | | Condición: Deficiente | |
|--|--|--|--|
| <p>Cercha con oxidación y corrosión inicial</p> | <p>Las cerchas del puente presentan oxidación y corrosión con inicios de delaminación.</p> | <p>Estos daños son progresivos y la extensión de corrosión pueden reducir la capacidad de resistir cargas.</p> | <p>Realizar una limpieza general de los elementos metálicos para retirar la oxidación superficial. Revisar cada elemento para descartar la presencia de grietas por fatiga (en caso de identificarse aplicar los procedimientos de la sección 615.08 del Manual de Puentes de Costa Rica 2020. Aplicar un sistema de protección contra la corrosión de acuerdo con la sección 613.08 del Manual de Puentes de Costa Rica 2020.</p> |

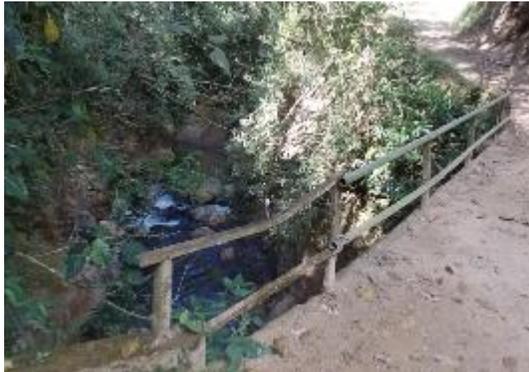
| Puente: La Trinidad - Rio Alumbre | | Condición: Deficiente | |
|--|--|--|--|
| <p>Se requiere canalizadores en ambos accesos</p> | <p>No hay elementos de contención en los accesos del puente.</p> | <p>El alineamiento del camino y los accesos en las entradas del puente junto con la ausencia de elementos de contención vehicular pueden generar un accidente grave.</p> | <p>Colocar elementos canalizadores que impidan la caída hacia el cauce del río de acuerdo con la Guía para el análisis y diseño de seguridad vial de márgenes de carreteras (Valverde, 2011).</p> |

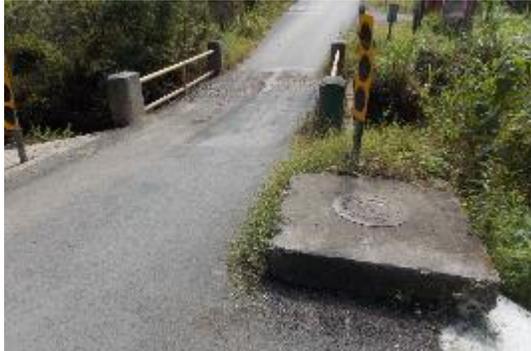
| Puente: Calle Hidalgo Jacobo | | Condición: Regular | |
|--|---|--|--|
| <p>Faltan canalizadores, obstáculo peligroso en acceso margen derecha</p> | <p>No hay elementos de contención en los accesos del puente. Hay un obstáculo peligroso en el acceso de margen derecha.</p> | <p>La ausencia de elementos de contención vehicular puede generar un accidente grave.</p> | <p>Colocar elementos canalizadores que impidan la caída hacia el cauce del río, o un impacto contra el obstáculo señalado de acuerdo con la Guía para el análisis y diseño de seguridad vial de márgenes de carreteras (Valverde, 2011).</p> |

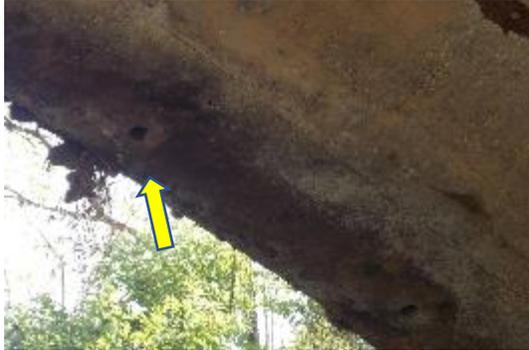
| Puente: Calle Hidalgo Jacobo | | Condición: Regular | |
|---|---|---|---|
| <p>Drenajes requieren extensión, se encuentran obstruidos</p> | <p>No se tienen tuberías de extensión de descarga para los drenajes del puente.</p> | <p>Las aguas de escorrentía entran en contacto directo con elementos de la superestructura, favoreciendo procesos de oxidación, corrosión en el acero y degradación en el concreto.</p> | <p>Colocar tuberías de extensión que sobrepasen el nivel inferior de las vigas al menos 0.1 metros. Seguir las recomendaciones de la sección 604.10 del Manual de Puentes de Costa Rica 2020.</p> |

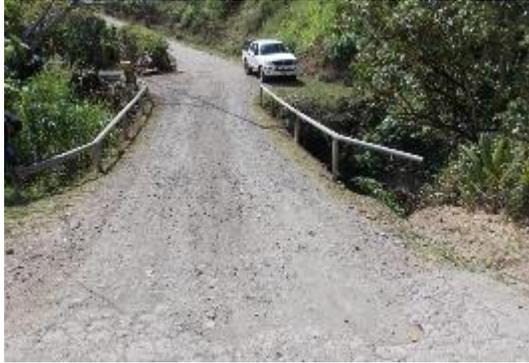
| Puente: Calle Méndez | | Condición: Alarmante | |
|--|---|---|---|
| <p>Sobrecapa de lastre, faltan canalizadores</p> | Se identifica una capa de agregados sueltos sobre la superficie de ruedo. | Estos materiales reducen la capacidad de frenado e impone una carga permanente adicional sobre el puente. | Retirar los materiales sueltos presentes sobre la superficie de ruedo, asegurándose de dejar libre los puntos de drenaje. Incluir esta actividad en un plan de mantenimiento periódico del puente. |

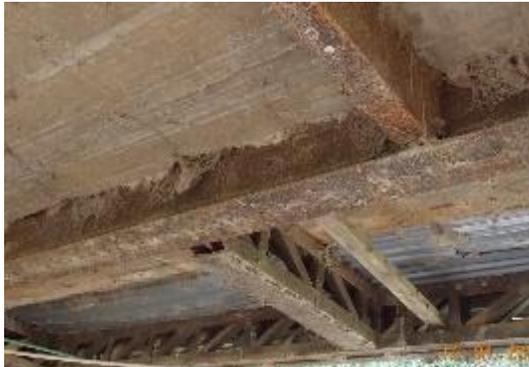
| Puente: Calle Méndez | | Condición: Alarmante | |
|--|---|---|---|
| <p>Vigas principales de dos tipos (tipo I, Cerchas) con oxidación y corrosión con inicios de delaminación.</p> | Las vigas del puente presentan oxidación generalizada y corrosión con inicios de delaminación. | Estos daños son progresivos y la extensión de corrosión con delaminación reducen considerablemente la capacidad de resistir cargas. | Realizar una limpieza general de los elementos metálicos para retirar la oxidación superficial. Revisar cada elemento para descartar la presencia de grietas por fatiga (en caso de identificarse aplicar los procedimientos de la sección 615.08 del Manual de Puentes de Costa Rica 2020. Aplicar un sistema de protección contra la corrosión de acuerdo con la sección 613.08 del Manual de Puentes de Costa Rica 2020. |

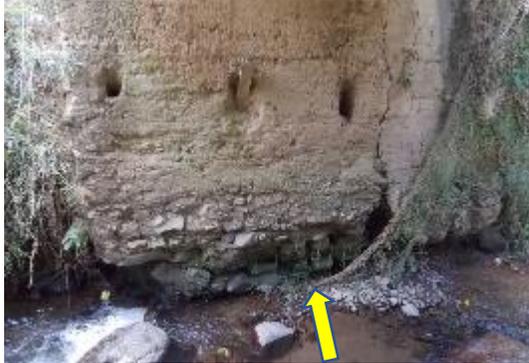
| Puente: Calle Méndez | | Condición: Alarmante | |
|--|--|---|---|
| <p>Bastión con socavación grave en margen derecha</p> | <p>Se identifica la pérdida de material por debajo de la cimentación del bastión.</p> | <p>La socavación genera la pérdida gradual de material de apoyo de las cimentaciones de los bastiones, en caso de no atenderse se corre el riesgo de desplazamientos diferenciales y agrietamientos en el cuerpo del bastión.</p> | <p>Realizar obras de protección y relleno de la zona afectada por socavación de acuerdo con las especificaciones establecidas en la sección 616 del Manual de Puentes de Costa Rica 2020. Es posible que se requiera ejecutar obras de desvío temporal del cauce.</p> |

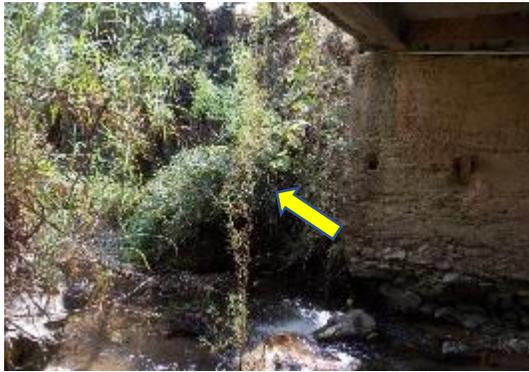
| Puente: Calle Méndez | | Condición: Alarmante | |
|--|--|---|---|
| <p>Deslizamiento activo en bastión margen derecha, aguas abajo</p> | <p>Se identifica un deslizamiento de terreno junto al bastión de margen derecha.</p> | <p>Este tipo de deslizamiento puede afectar la estabilidad del relleno de aproximación, lo cual podría restringir el paso por el puente.</p> | <p>Realizar una evaluación puntual del deslizamiento para definir las obras a realizar (movimiento de tierras, obra de retención). Revisar el comportamiento de los flujos de agua en los accesos y de ser requerido realizar obras de drenaje adecuadas.</p> |

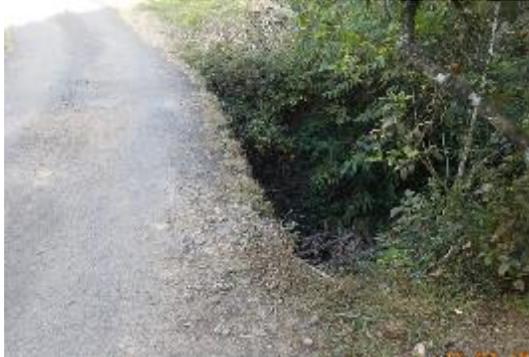
| Puente: Calle Jiménez | | Condición: Falla Inminente | |
|---|--|---|---|
| <p>Puente sin barandas, ni señalización, requiere canalizadores de acceso</p> | <p>El puente no cuenta con barandas.</p> | <p>No hay ningún elemento de retención que impida la caída al cauce de algún usuario.</p> | <p>Colocar, a la mayor brevedad posible, un sistema de contención de acuerdo con la Guía para el análisis y diseño de seguridad vial de márgenes de carreteras (Valverde, 2011).</p> |

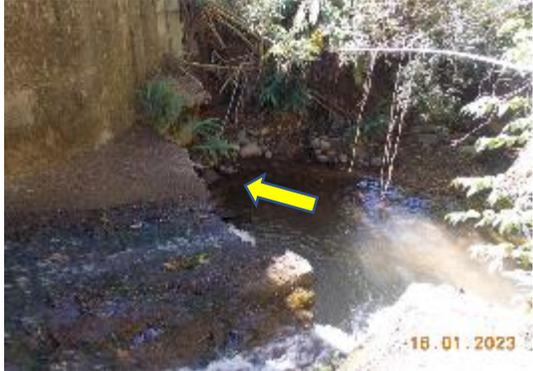
| Puente: Calle La Cabuya | | Condición: Deficiente | |
|---|--|--|---|
| <p>Socavación en delantal de salida y aletón margen izquierda aguas abajo</p> | <p>Se identifica la pérdida de material por debajo de la cimentación del bastión y del aletón.</p> | <p>La socavación genera la pérdida gradual de material de apoyo de las cimentaciones de los bastiones y aletones, en caso de no atenderse se corre el riesgo de desplazamientos diferenciales y agrietamientos en el cuerpo del bastión.</p> | <p>Realizar obras de protección y relleno de la zona afectada por socavación de acuerdo con las especificaciones establecidas en la sección 616 del Manual de Puentes de Costa Rica 2020. Es posible que se requiera ejecutar obras de desvío temporal del cauce.</p> |

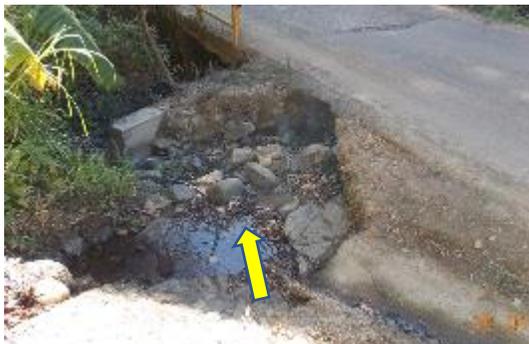
| Puente: Calle La Pacaya | | Condición: Deficiente | |
|---|--|---|---|
| <p>Socavación de ambos accesos (peligrosos) requieren canalizadores y obras de retención</p> | <p>Se identifica socavación en el relleno de aproximación de ambos accesos.</p> | <p>La pérdida de material de relleno puede generar daños en los accesos del puente y representa una condición de riesgo para los usuarios.</p> | <p>Realizar obras para mejorar la canalización de las aguas presentes que están afectando los rellenos (cunetas, bajantes, etc.). Reponer el material que se ha perdido con agregados que cumplan con las disposiciones de la sección 704.03 del CR-2020.</p> |

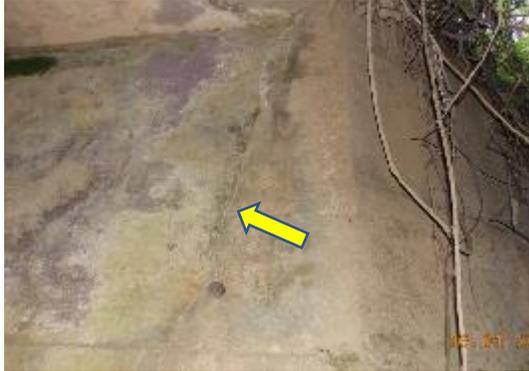
| Puente: Calle La Pacaya | | Condición: Deficiente | |
|---|---|---|---|
| <p>Fractura de cuerpo de bastión margen izquierda</p> | <p>Se observa una fractura en el cuerpo del bastión de margen izquierda.</p> | <p>Este tipo de agrietamiento puede ser causado por sobrecargas en el relleno posterior y reducir la capacidad de soporte del bastión.</p> | <p>Realizar una reparación del agrietamiento siguiendo las recomendaciones de la sección 607.09 del Manual de Puentes de Costa Rica 2020.</p> |

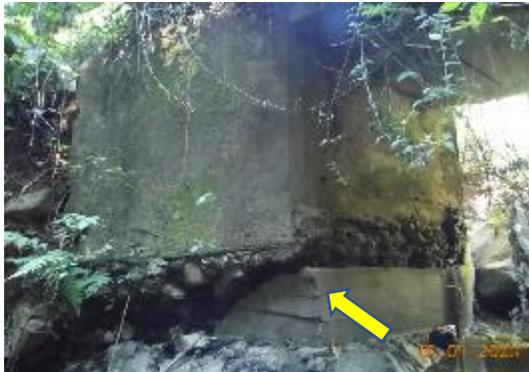
| Puente: Calle La Pacaya | | Condición: Deficiente | |
|---|---|---|---|
| <p>Socavación de bastiones con apoyo sobre rocas (obras de reparación presentes)</p> | <p>Se identifica la pérdida inicial de material por debajo de la cimentación del bastión y el aletón.</p> | <p>La socavación genera la pérdida gradual de material de apoyo de las cimentaciones de los bastiones y aletones, en caso de no atenderse se corre el riesgo de desplazamientos diferenciales y agrietamientos.</p> | <p>Realizar obras de protección y relleno de la zona afectada por socavación de acuerdo con las especificaciones establecidas en la sección 616 del Manual de Puentes de Costa Rica 2020.</p> |

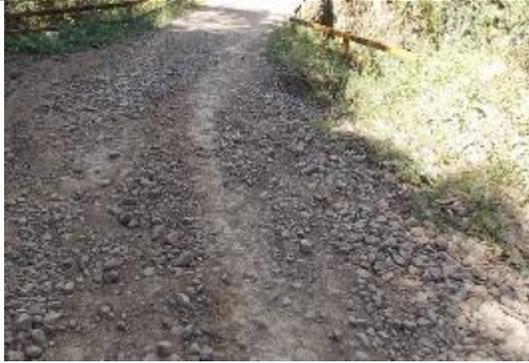
| Puente: Quebrada Molina – La Pacaya | | Condición: Regular | |
|--|---|--|---|
| <p>Acceso a margen izquierda en mal estado (manejo de aguas, reconformación)</p> | Se presenta material suelto y deformación en la superficie de ruedo del acceso de margen izquierda. | Estas condiciones favorecen la ocurrencia de accidentes al tenerse una superficie con poca fricción. | Realizar obras para mejorar el manejo de aguas de escorrentía en los costados del camino y labores de reconformación en la superficie. Seguir las recomendaciones de la sección 621 del Manual de Puentes de Costa Rica 2020. |

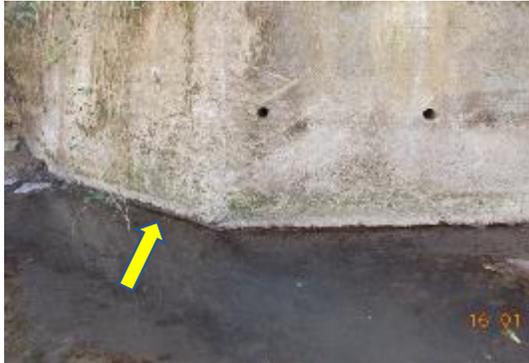
| Puente: Quebrada Molina – La Pacaya | | Condición: Regular | |
|--|---|---|---|
| <p>Inicios de socavación en bastión margen izquierda</p> | <p>Se identifica la pérdida inicial de material por debajo de la cimentación del bastión y el aletón.</p> | <p>La socavación genera la pérdida gradual de material de apoyo de las cimentaciones de los bastiones y aletones, en caso de no atenderse se corre el riesgo de desplazamientos diferenciales y agrietamientos.</p> | <p>Realizar obras de protección y relleno de la zona afectada por socavación de acuerdo con las especificaciones establecidas en la sección 616 del Manual de Puentes de Costa Rica 2020.</p> |

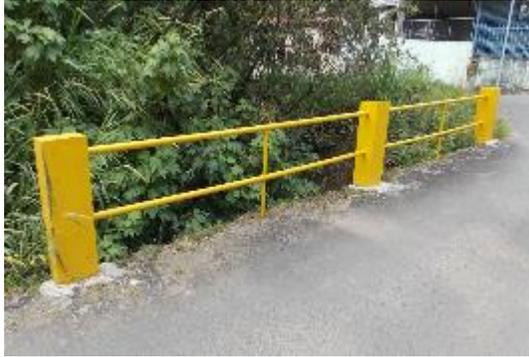
| Puente: El Manzano | | Condición: Regular | |
|---|---|--|---|
| <p>Barandas reconstruidas</p> | <p>Las barandas presentan obras de reconstrucción recientes, sin embargo, ya se ven algunas marcas de impactos.</p> | <p>El alineamiento del puente favorece la ocurrencia de impactos en las columnas, es posible que un vehículo genere daños a estos elementos.</p> | <p>Realizar revisiones periódicas que permitan identificar posibles daños en las barandas (principalmente en las columnas de los accesos).</p> |

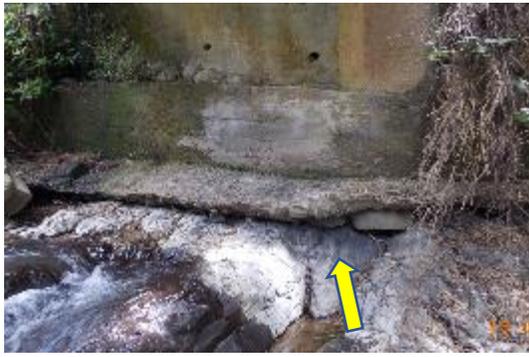
| Puente: El Manzano | | Condición: Regular | |
|---|---|--|---|
| <p>Socavacion en ambos bastiones (apoyados sobre roca)</p> | <p>Se identifica la pérdida de material por debajo de la cimentación de ambos bastiones.</p> | <p>La socavación genera la pérdida gradual de material de apoyo de las cimentaciones de los bastiones, en caso de no atenderse se corre el riesgo de desplazamientos diferenciales y agrietamientos.</p> | <p>Realizar obras de protección y relleno de la zona afectada por socavación de acuerdo con las especificaciones establecidas en la sección 616 del Manual de Puentes de Costa Rica 2020.</p> |

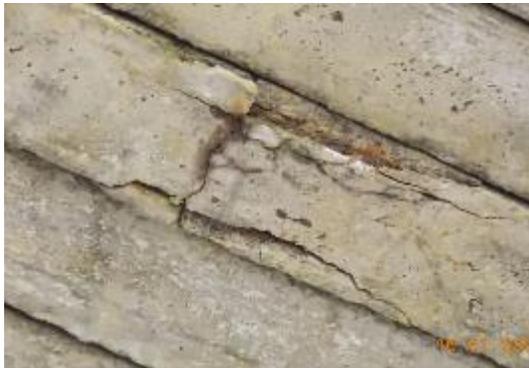
| Puente: El Manzano | | Condición: Regular | |
|---|---|--|---|
| <p>Vigueta se encuentra reventada, tiene acero expuesto</p> | <p>Una de las viguetas de la superestructura presenta una fractura.</p> | <p>Este tipo de daño podría facilitar la ocurrencia de corrosión en el interior de la vigueta, reduciendo su capacidad soportante.</p> | <p>Realizar reparaciones en esta vigueta siguiendo las recomendaciones establecidas en la sección 606 del Manual de Puentes de Costa Rica 2020.</p> |

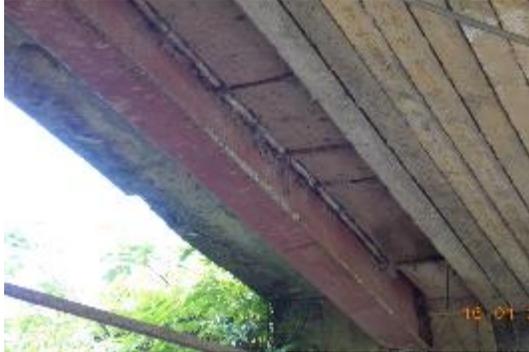
| Puente: El Manzano | | Condición: Regular | |
|---|--|--|--|
| <p>Oxidación parcial y corrosión inicial en viga metálica</p> | <p>La viga metálica del puente presenta oxidación y corrosión con inicios de delaminación.</p> | <p>Estos daños son progresivos y la extensión de corrosión pueden reducir la capacidad de resistir cargas.</p> | <p>Realizar una limpieza general de los elementos metálicos para retirar la oxidación superficial. Revisar cada elemento para descartar la presencia de grietas por fatiga (en caso de identificarse aplicar los procedimientos de la sección 615.08 del Manual de Puentes de Costa Rica 2020. Aplicar un sistema de protección contra la corrosión de acuerdo con la sección 613.08 del Manual de Puentes de Costa Rica 2020.</p> |

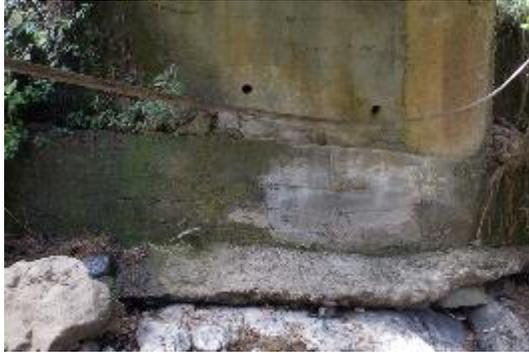
| Puente: El Manzano | | Condición: Regular | |
|---|--|--|--|
| <p>Agrietamiento menor, nidos de piedras en bastiones</p> | <p>Se identifica un agrietamiento menor y algunos nidos de piedras en los bastiones.</p> | <p>Este tipo de deterioro facilita la penetración de humedad hacia el interior del concreto, propiciando la corrosión del acero interno y la degradación del concreto.</p> | <p>Realizar una reparación puntual de la zona afectada siguiendo las especificaciones de la sección 607.07 del Manual de Puentes de Costa Rica 2020.</p> |

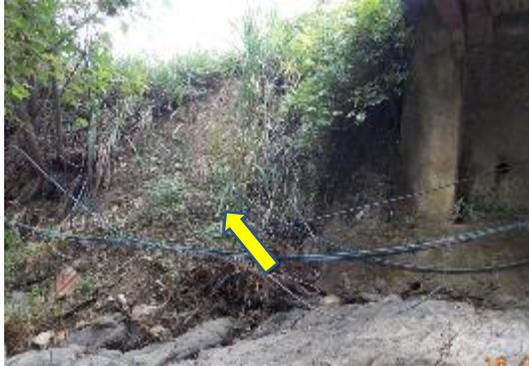
| Puente: El Manzano | | Condición: Regular | |
|---|--|--|--|
| <p>Deslizamiento en costados del puente</p> | <p>Se observa un deslizamiento en el costado del puente en la margen derecha.</p> | <p>Este tipo de deslizamiento puede afectar la estabilidad del relleno de aproximación, lo cual podría restringir el paso por el puente.</p> | <p>Realizar una evaluación puntual del deslizamiento para definir las obras a realizar (movimiento de tierras, obra de retención). Revisar el comportamiento de los flujos de agua en los accesos y de ser requerido realizar obras de drenaje adecuadas.</p> |

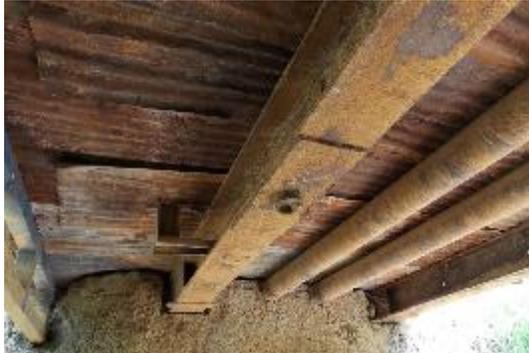
| Puente: Quebrada Honda Llano Bonito | | Condición: Alarmante | |
|--|---|--|---|
| <p>Oxidación y corrosión de vigas principales (3 tipos de vigas)</p> | Las vigas metálicas del puente presentan oxidación y corrosión con inicios de delaminación. | Estos daños son progresivos y la extensión de corrosión pueden reducir la capacidad de resistir cargas. | Realizar una limpieza general de los elementos metálicos para retirar la oxidación superficial. Revisar cada elemento para descartar la presencia de grietas por fatiga (en caso de identificarse aplicar los procedimientos de la sección 615.08 del Manual de Puentes de Costa Rica 2020. Aplicar un sistema de protección contra la corrosión de acuerdo con la sección 613.08 del Manual de Puentes de Costa Rica 2020. |

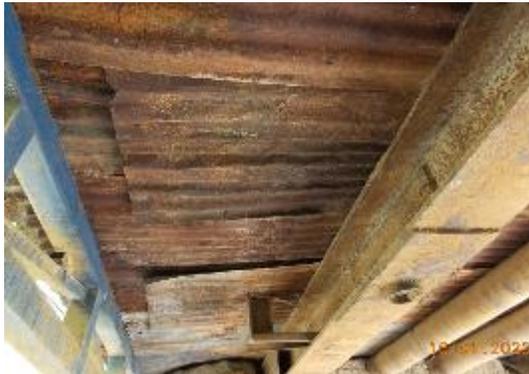
| Puente: Quebrada Honda Llano Bonito | | Condición: Alarmante | |
|--|---|--|---|
| <p>No hay acceso a la losa por formaletas, latas, y sobre capa de lastre</p> | No se pudo observar la losa en su cara inferior por la presencia de latas de formaleta. | Estas latas aportan muy poca capacidad de soporte, sin embargo, son elementos que pueden generar corrosión al resto de la superestructura. | Retirar las latas de formaleta evitando generar daños en la losa y en las vigas principales. Retirar el material de lastre que se encuentra sobre la superficie de rueda. |

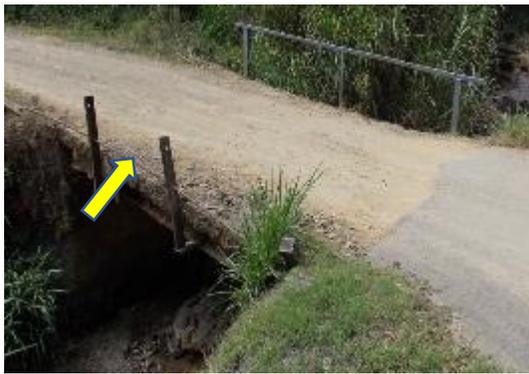
| Puente: Quebrada Honda Llano Bonito | | Condición: Alarmante | |
|--|---|--|---|
| <p>Barandas en mal estado (requieren canalizadores y señalización)</p> | Las barandas del puente no ofrecen un adecuado nivel de contención, están incompletas en uno de los costados. | Es posible que ante un impacto vehicular las barandas cedan y no puedan evitar la caída al cauce. | Retirar las barandas actuales y sustituirlas con elementos nuevos que cumplan con lo establecido en la Guía para el análisis y diseño de seguridad vial de márgenes de carreteras (Valverde, 2011). |

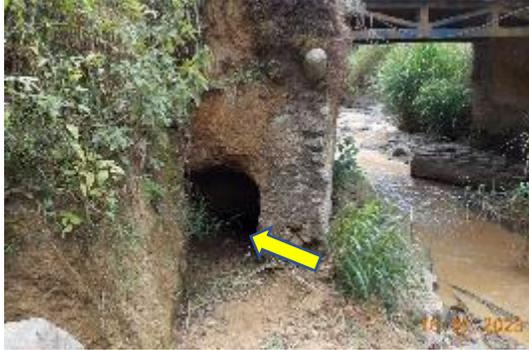
| Puentes: Quebrada Honda Llano Bonito | | Condición: Alarmante | |
|---|--|--|--|
| <p>Socavación por detrás del bastión margen izquierda y fundación</p> | <p>Se identifica socavación por detrás de los bastiones.</p> | <p>La socavación ha retirado material por detrás de los bastiones poniendo en riesgo la estabilidad del puente.</p> | <p>Reponer el material perdido e implementar obras de protección de la zona afectada por socavación de acuerdo con las especificaciones establecidas en la sección 616 del Manual de Puentes de Costa Rica 2020.</p> |

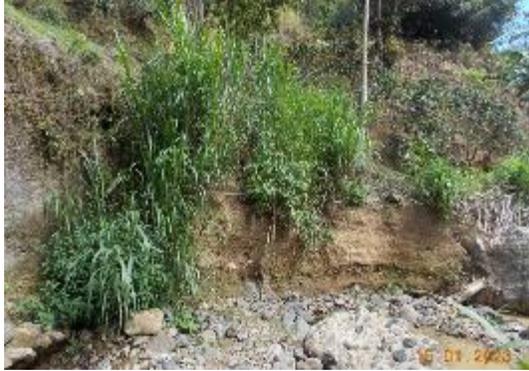
| Puentes: Quebrada Honda Llano Bonito | | Condición: Alarmante | |
|---|--|--|--|
| <p>Deslizamientos en costados del puente</p> | <p>Se identifican deslizamientos en la margen izquierda del puente.</p> | <p>Este tipo de deslizamiento puede afectar la estabilidad del relleno de aproximación, lo cual podría restringir el paso por el puente.</p> | <p>Realizar una evaluación puntual del deslizamiento para definir las obras a realizar (movimiento de tierras, obra de retención).</p> <p>Revisar el comportamiento de los flujos de agua en los accesos y de ser requerido realizar obras de drenaje adecuadas.</p> |

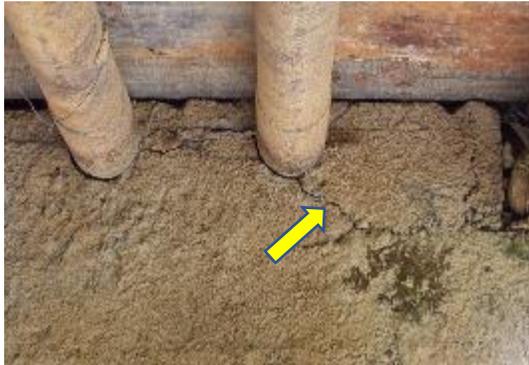
| Puentes: Quebrada Honda Llano Bonito | | Condición: Alarmante | |
|---|--|--|--|
| <p>Fractura en viga cabezal margen izquierda</p> | <p>Se observa agrietamiento en la viga cabezal del cuerpo del bastión de margen izquierda.</p> | <p>Este tipo de agrietamiento puede ser causado por sobrecargas en el relleno posterior y reducir la capacidad de soporte del bastión.</p> | <p>Realizar una reparación del agrietamiento siguiendo las recomendaciones de la sección 607.09 del Manual de Puentes de Costa Rica 2020.</p> |

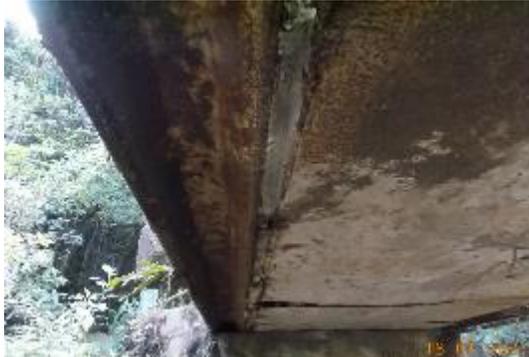
| Puente: Quebrada Tablazo Higuito | | Condición: Deficiente | |
|---|--|---|--|
| <p>Superestructura con diferentes tipos de vigas y cubierta metálica (lámina 3mm espesor) oxidación 100% corrosión con delaminación</p> | <p>En general, los elementos que conforman la superestructura muestran deterioros de tipo oxidación y corrosión.</p> | <p>Estos daños son progresivos y la extensión de corrosión pueden reducir la capacidad de resistir cargas.</p> | <p>Realizar una limpieza general de los elementos metálicos para retirar la oxidación superficial. Revisar cada elemento para descartar la presencia de grietas por fatiga (en caso de identificarse aplicar los procedimientos de la sección 615.08 del Manual de Puentes de Costa Rica 2020. Aplicar un sistema de protección contra la corrosión de acuerdo con la sección 613.08 del Manual de Puentes de Costa Rica 2020.</p> |

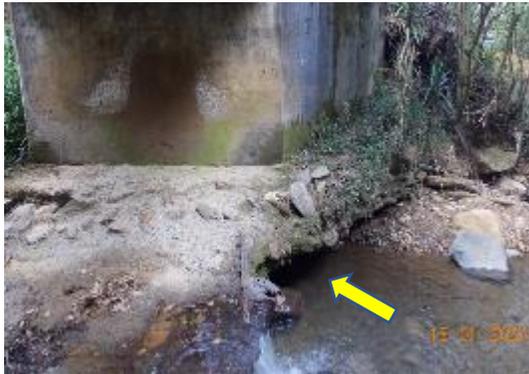
| Puente: Quebrada Tablazo Higuito | | Condición: Deficiente | |
|---|--|---|--|
| <p>Socavación de bastión y aletón margen derecha aguas abajo</p> | <p>Se identifica la pérdida inicial de material por debajo de la cimentación del bastión y el aletón.</p> | <p>La socavación genera la pérdida gradual de material de apoyo de las cimentaciones de los bastiones y aletones, en caso de no atenderse se corre el riesgo de desplazamientos diferenciales y agrietamientos.</p> | <p>Realizar obras de protección y relleno de la zona afectada por socavación de acuerdo con las especificaciones establecidas en la sección 616 del Manual de Puentes de Costa Rica 2020.</p> |

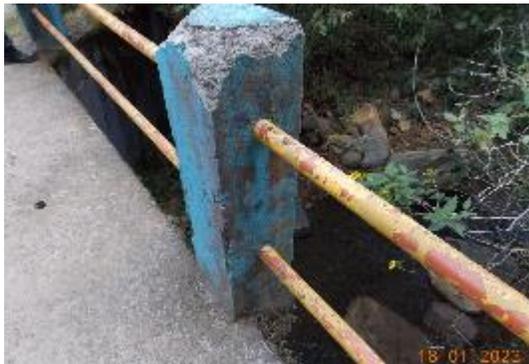
| Puente: Quebrada Tablazo Higuito | | Condición: Deficiente | |
|---|--|---|--|
| <p>Baranda de concreto impactada, presenta agrietamientos y acero expuesto</p> | <p>Se observan agrietamientos y desprendimientos de concreto en las barandas.</p> | <p>Los deterioros identificados reducen el nivel de contención de las barandas, incrementando las posibles consecuencias de una colisión.</p> | <p>Realizar las reparaciones correspondientes en los elementos de concreto dañados de acuerdo con las especificaciones establecidas en la sección 603.07 del Manual de Puentes de Costa Rica 2020.</p> |

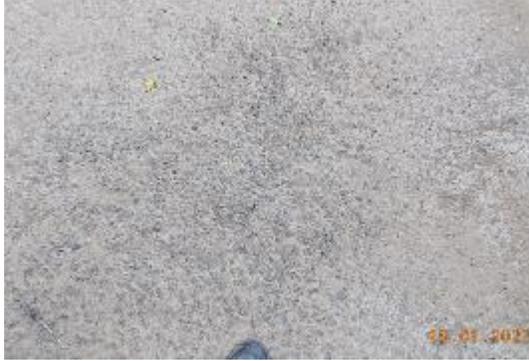
| Puente: Quebrada Tablazo Higuito | | Condición: Deficiente | |
|--|---|---|--|
| <p>Desgaste de losa con desprendimiento de agregados</p> | <p>Se observan deterioros leves en la superficie de ruedo (agrietamientos, desprendimientos de agregado).</p> | <p>Estos deterioros pueden facilitar el ingreso de humedad al interior de la losa aumentando la posibilidad de oxidación y corrosión en el acero interno.</p> | <p>Aplicar una membrana impermeabilizante en la superficie de acuerdo con la sección 620.07 del Manual de Puentes de Costa Rica 2020.</p> |

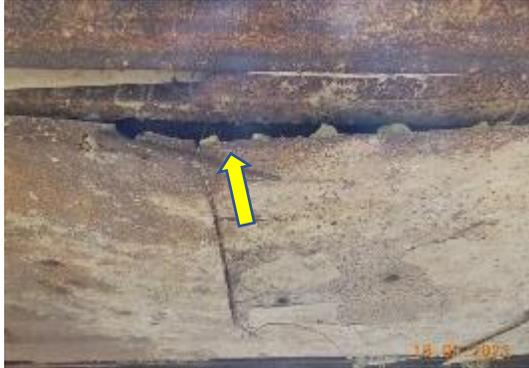
| Puente: Quebrada Tablazo Higuito | | Condición: Deficiente | |
|--|---|---|--|
| <p>Pérdida de agregados en losa inferior</p> | <p>Se presenta la pérdida de agregados en la losa inferior en las aberturas de la lámina de acero.</p> | <p>La pérdida de estos agregados podría generar agrietamientos por falta de soporte en la losa del puente.</p> | <p>Realizar reparaciones en los bordes de la lámina de acero (posiblemente un proceso de enderezado y soldadura) para evitar una mayor pérdida de estos agregados.</p> |

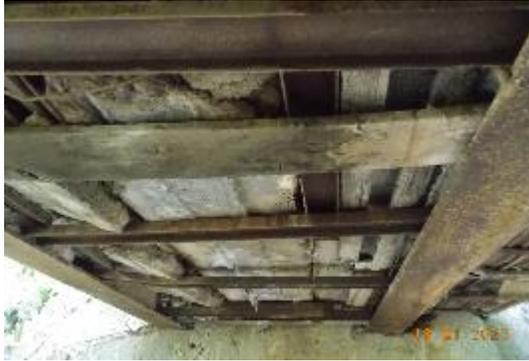
| Puente: Barrio San José | | Condición: Alarmante | |
|--|---|--|--|
| <p>Losa fracturada, superficie de ruedo mixta (acero-concreto) con deformación y daños importantes (condición crítica)</p> | <p>Los elementos de concreto de la losa presentan fracturas, por lo que la misma se deforma y desprende con el paso de los vehículos.</p> | <p>Bajo estas condiciones es posible que se den agujeros en la losa del puente, poniendo en riesgo la seguridad de los usuarios.</p> | <p>Reconstruir la superestructura del puente. En tanto se realice esta sustitución es posible que se presenten agujeros que deban ser atendidos utilizando placas de acero similares a las ya existentes.</p> |

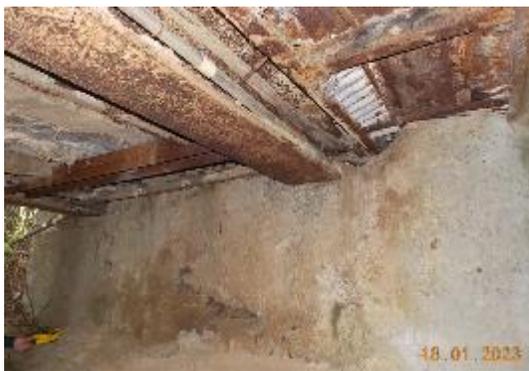
| Puente: Barrio San José | | Condición: Alarmante | |
|--|---|--|--|
| <p>Bastión con desprendimiento y acero expuesto</p> | <p>Se observan algunos desprendimientos de concreto y acero expuesto en el bastión de margen derecha.</p> | <p>Estos desprendimientos facilitan la oxidación, corrosión y deterioro del acero interno.</p> | <p>Realizar una reparación puntual de la zona afectada siguiendo las especificaciones de la sección 607.07 del Manual de Puentes de Costa Rica 2020.</p> |

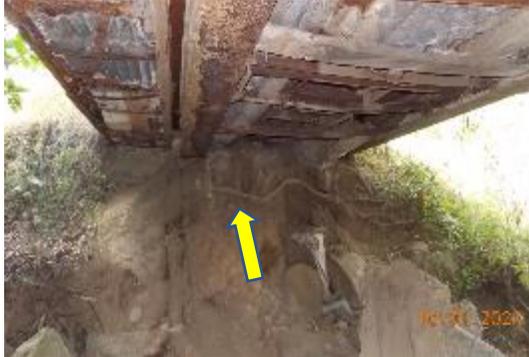
| Puente: Barrio San José | | Condición: Alarmante | |
|--|--|---|--|
| <p>Solo hay una viga cabezal en margen izquierda</p> | <p>El puente no cuenta con un bastión en la margen izquierda, únicamente se tiene una viga cabezal.</p> | <p>Al no existir un bastión en esta margen se tiene un mayor riesgo de posibles afectaciones por socavación y deslizamientos en el talud.</p> | <p>Construir una estructura de tipo bastión en esta margen tomando en cuenta las condiciones del suelo e hidráulicas. Estas labores podrían realizarse en conjunto con el reemplazo de la superestructura.</p> |
