Laboratorio Nacional de Materiales y Modelos Estructurales

Informe: EIC-Lanamme-INF-0645-2024

INFORME SOBRE INSPECCIÓN DE PUENTES DE LA MUNICIPALIDAD DE DESAMPARADOS

Mayo, 2024

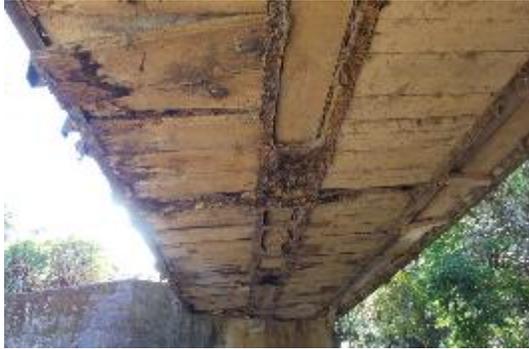
| Puente: Río Jorco Encinales | | Condición: Deficiente | |
|--|--|---|--|
| Superestructura de chasis, presenta oxidación y corrosión | <p>El puente cuenta con un chasis como elemento principal de soporte de la superestructura, el mismo presenta corrosión.</p> | <p>Los chasis no son elementos adecuados para soportar cargas de superestructuras, la presencia de corrosión reduce su capacidad de soporte y puede generar fracturas repentinas.</p> | <p>Realizar una limpieza general de los elementos metálicos para retirar la oxidación superficial. Revisar cada elemento para descartar la presencia de grietas por fatiga. Aplicar un sistema de protección contra la corrosión de acuerdo con la sección 613.08 del Manual de Puentes de Costa Rica 2020. Se considera que la condición general de la superestructura justifica su reemplazo por completo</p> |

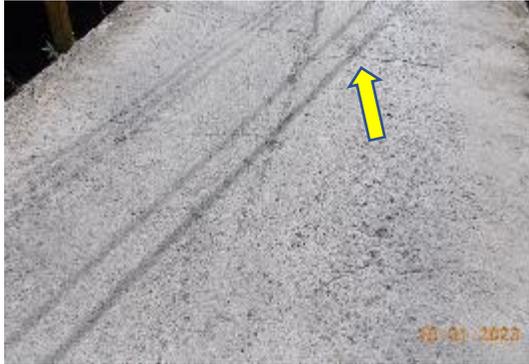
| Puente: Río Jorco Encinales | | Condición: Deficiente | |
|--|--|---|--|
| Losa presenta agrietamiento en dos direcciones | <p>Se identifican agrietamientos en dos direcciones en la losa del puente.</p> | <p>Este tipo de agrietamientos están relacionados con procesos de fatiga en el concreto, esto puede generar fracturas en la losa y desprendimientos de concreto.</p> | <p>Considerar incorporar elementos de refuerzo en la superestructura del puente (vigas adicionales) para reducir la flexión que se presenta en la losa y genera este tipo de agrietamientos.</p> |

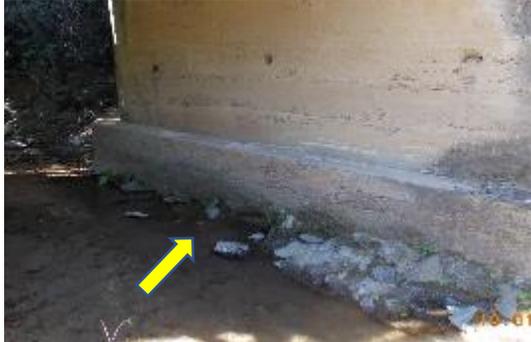
| Puente: Río Jorco Encinales | | Condición: Deficiente | |
|---|---|---|--|
| <p>Inicios de socavación en bastión de margen izquierda</p> | <p>Se identifica la pérdida inicial de material por debajo de la cimentación del bastión y el aletón.</p> | <p>La socavación genera la pérdida gradual de material de apoyo de las cimentaciones de los bastiones y aletones, en caso de no atenderse se corre el riesgo de desplazamientos diferenciales y agrietamientos.</p> | <p>Realizar obras de protección y relleno de la zona afectada por socavación de acuerdo con las especificaciones establecidas en la sección 616 del Manual de Puentes de Costa Rica 2020.</p> |

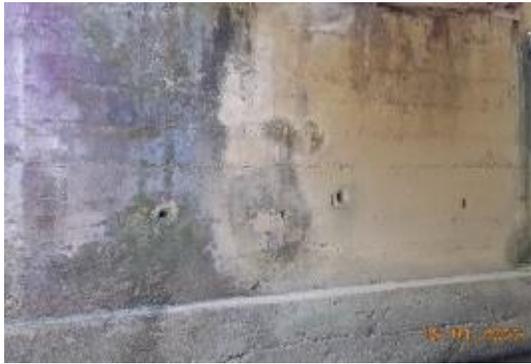
| Puente: Río Jorco Encinales | | Condición: Deficiente | |
|---|---|---|--|
| <p>Bastiones presentan nidos de piedras</p> | <p>Se identifican algunos nidos de piedra en los bastiones.</p> | <p>Este tipo de deterioro facilita la penetración de humedad hacia el interior del concreto, propiciando la corrosión del acero interno y la degradación del concreto.</p> | <p>Realizar una reparación puntual de la zona afectada siguiendo las especificaciones de la sección 607.07 del Manual de Puentes de Costa Rica 2020.</p> |

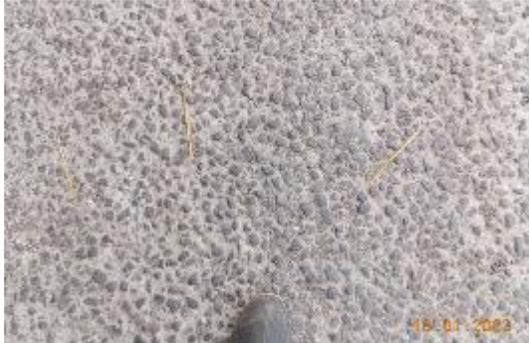
| Puente: Río Jorco Barrio Corazón de María | | Condición: Deficiente | |
|---|---|--|---|
| <p>Agregados expuestos en superficie de ruedo</p> | Se observan desprendimientos de agregado en la superficie de ruedo. | Estos deterioros pueden facilitar el ingreso de humedad al interior de la losa aumentando la posibilidad de oxidación y corrosión en el acero interno. | Aplicar una membrana impermeabilizante en la superficie de acuerdo con la sección 620.07 del Manual de Puentes de Costa Rica 2020. |

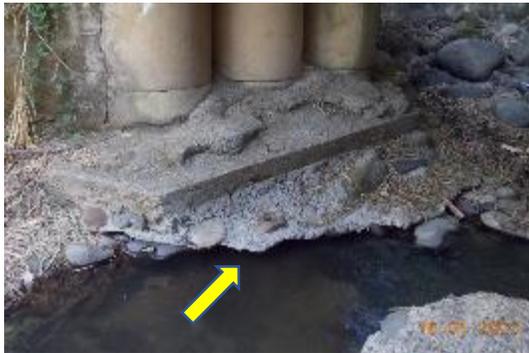
| Puente: Río Jorco Barrio Corazón de María | | Condición: Deficiente | |
|---|---|--|---|
| <p>Socavación en ambos bastiones</p> | Se identifica la pérdida de material por debajo de la cimentación del bastión y el aletón. | La socavación genera la pérdida gradual de material de apoyo de las cimentaciones de los bastiones y aletones, en caso de no atenderse se corre el riesgo de desplazamientos diferenciales y agrietamientos. | Realizar obras de protección y relleno de la zona afectada por socavación de acuerdo con las especificaciones establecidas en la sección 616 del Manual de Puentes de Costa Rica 2020. |

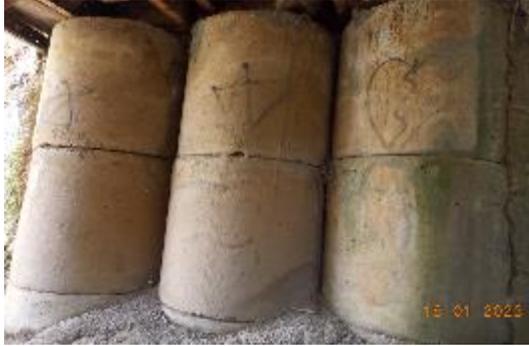
| Puente: Río Jorco Barrio Corazón de María | | Condición: Deficiente | |
|--|---|--|--|
| <p>Subestructura de margen derecha con tubos de concreto (algunos presentan agrietamiento menor)</p> | <p>La subestructura del puente está formada a partir de tuberías de concreto.</p> | <p>Este tipo de estructura puede presentar agrietamientos en las uniones de los tubos.</p> | <p>Realizar revisiones periódicas para identificar posibles fracturas en las uniones de estos tubos.</p> <p>En caso de requerirse, considerar la construcción de una estructura externa (encamisado) para brindar más estabilidad a los bastiones.</p> |

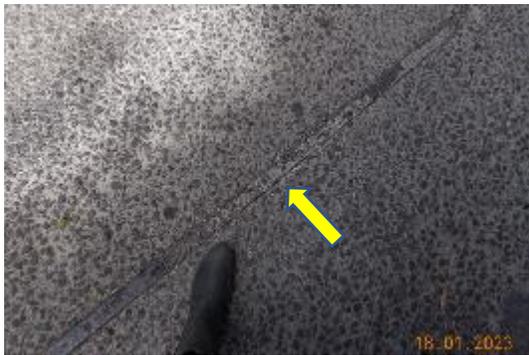
| Puente: Río Jorco Barrio Corazón de María | | Condición: Deficiente | |
|--|---|--|--|
| <p>Acero expuesto en superficie de ruedo</p> | <p>Se identifican algunos elementos de acero en la superficie de ruedo.</p> | <p>Estos elementos pueden generar daños en los vehículos y usuarios de la vía.</p> | <p>Retirar estos elementos metálicos tratando de no generar daños en la losa del puente.</p> |

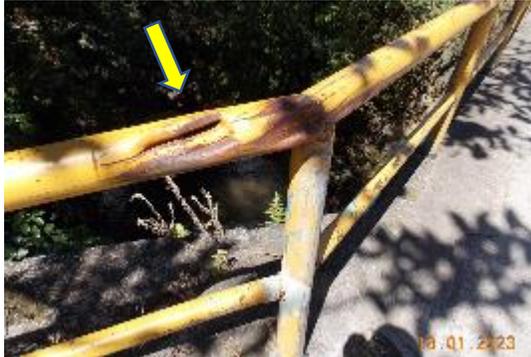
| Puente: Barrio Corazón de Jesús | | Condición: Deficiente | |
|---|--|---|--|
| <p>Daños por impacto en barandas (falta señal Ceda)</p> | <p>Las barandas del puente presentan daños por impacto. No hay señal de tipo ceda.</p> | <p>Es posible que algunas conexiones y elementos reduzcan su nivel de contención ante estos impactos. La ausencia de la señalización puede provocar accidentes.</p> | <p>Sustituir aquellos elementos que presenten daños y revisar las uniones entre los elementos para reforzarlas de ser necesario. Colocar una señal de tipo Ceda y cualquier otra que se considere necesaria, para regular adecuadamente el tránsito según el Manual centroamericano de dispositivos uniformes para el control de tránsito (SIECA, 2006).</p> |

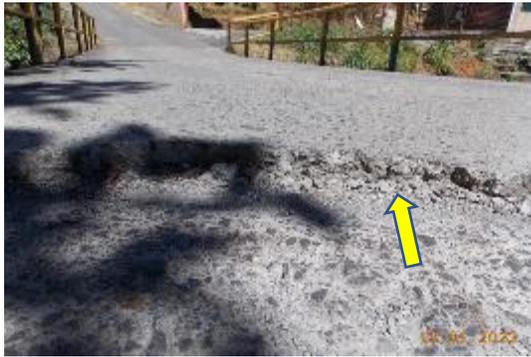
| Puente: Barrio Corazón de Jesús | | Condición: Deficiente | |
|---|--|---|--|
| <p>Sobrecapa de concreto (4cm)</p> | <p>Se identifica una sobrecapa de concreto de al menos 0.04 m sobre el puente.</p> | <p>Esta sobrecapa genera una carga permanente en el puente, reduciendo la capacidad de soporte de puente.</p> | <p>No colocar sobrecapas adicionales en este puente. Realizar reparaciones puntuales en aquellos sectores dañados sin aumentar el espesor de esta capa.</p> |

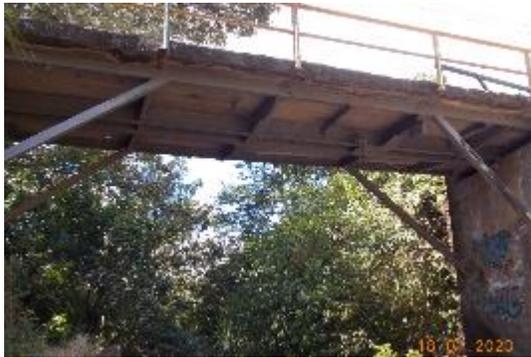
| Puente: Barrio Corazón de Jesús | | Condición: Deficiente | |
|---|--|---|--|
| <p>Superestructura a partir de un chasis con marco de refuerzo (puntales)</p> | <p>El puente cuenta con un chasis como elemento principal de soporte de la superestructura, el mismo presenta corrosión.</p> | <p>Los chasis no son elementos adecuados para soportar cargas de superestructuras, la presencia de corrosión reduce su capacidad de soporte y puede generar fracturas repentinas.</p> | <p>Realizar una limpieza general de los elementos metálicos para retirar la oxidación superficial. Revisar cada elemento para descartar la presencia de grietas por fatiga. Aplicar un sistema de protección contra la corrosión de acuerdo con la sección 613.08 del Manual de Puentes de Costa Rica 2020.</p> |

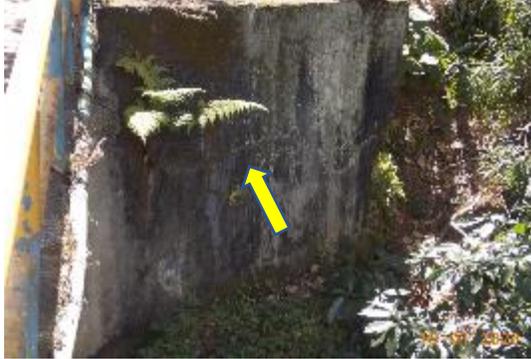
| Puente: Barrio Corazón de Jesús | | Condición: Deficiente | |
|--|---|--|--|
| <p>Agrietamiento en ambos aletones de margen izquierda</p> | <p>Se identifican agrietamientos en ambos aletones en la margen izquierda.</p> | <p>Este tipo de agrietamiento puede ser causado por sobrecargas en el relleno posterior y reducir la capacidad de soporte de los aletones.</p> | <p>Realizar una reparación de los agrietamientos siguiendo las recomendaciones de la sección 607.09 del Manual de Puentes de Costa Rica 2020.</p> |

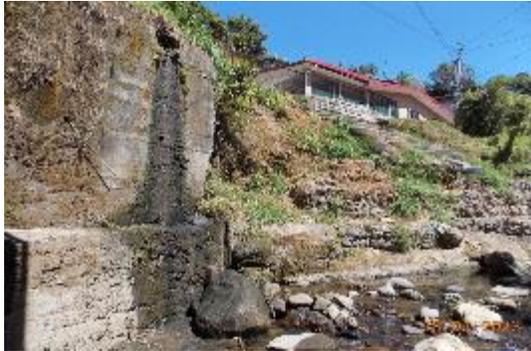
| Puente: Barrio Corazón de Jesús | | Condición: Deficiente | |
|--|---|--|--|
| <p>Deslizamiento en aletón margen derecha, aguas arriba</p> | <p>Se identifican deslizamientos en la margen derecha del puente.</p> | <p>Este tipo de deslizamiento puede afectar la estabilidad del relleno de aproximación, lo cual podría restringir el paso por el puente.</p> | <p>Realizar una evaluación puntual del deslizamiento para definir las obras a realizar (movimiento de tierras, obra de retención). Revisar el comportamiento de los flujos de agua en los accesos y de ser requerido realizar obras de drenaje adecuadas.</p> |

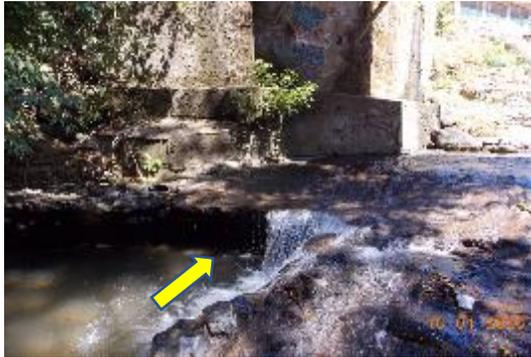
| Puente: Barrio Corazón de Jesús | | Condición: Deficiente | |
|--|---|--|--|
| <p>Socavación en delantal aguas abajo</p> | <p>Se identifica la pérdida de material por debajo del delantal en el sector aguas abajo.</p> | <p>La socavación en el delantal puede extenderse y afectar las cimentaciones del puente.</p> | <p>Realizar obras de protección y relleno de la zona afectada por socavación de acuerdo con las especificaciones establecidas en la sección 616 del Manual de Puentes de Costa Rica 2020. Es posible que se requieran obras de desvío en el cauce.</p> |

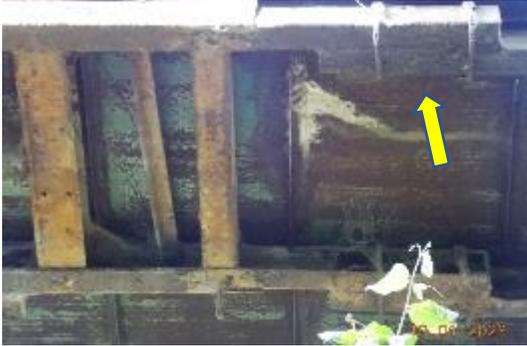
| Puente: Mina | | Condición: Deficiente | |
|--|--|---|---|
| <p>Superestructura de chasis, dos chasis unidos en el centro</p> | <p>El puente cuenta con dos chasis como elementos principales de soporte de la superestructura, ambos presentan corrosión.</p> | <p>Los chasis no son elementos adecuados para soportar cargas de superestructuras, la presencia de corrosión reduce su capacidad de soporte y puede generar fracturas repentinas.</p> | <p>Realizar una limpieza general de los elementos metálicos para retirar la oxidación superficial. Revisar cada elemento para descartar la presencia de grietas por fatiga. Aplicar un sistema de protección contra la corrosión de acuerdo con la sección 613.08 del Manual de Puentes de Costa Rica 2020.</p> |

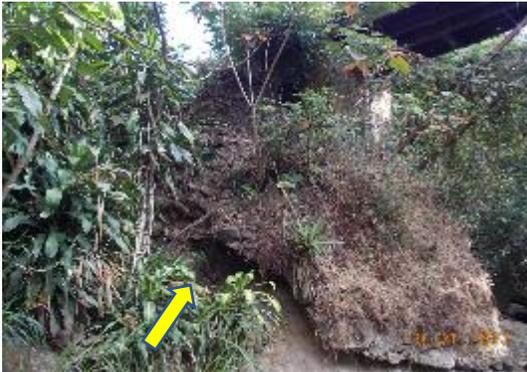
| Puente: Mina | | Condición: Deficiente | |
|--|--|---|---|
| <p>Manejo de aguas en bastiones genera socavacion lateral</p> | <p>Se identifica socavación lateral provocado por un manejo inadecuado de las aguas de escorrentía.</p> | <p>Este proceso puede afectar el resto de la cimentación del puente, generando inestabilidad en el bastión de margen izquierda.</p> | <p>Realizar obras para el manejo y canalización de las aguas de escorrentía y analizar la condición del terreno para determinar las medidas geotécnicas que deben implementarse en esta zona.</p> |

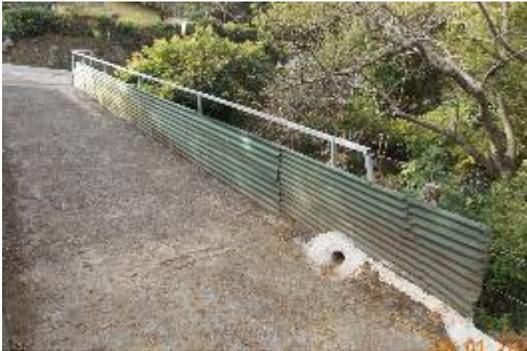
| Puente: Mina | | Condición: Deficiente | |
|--|--|---|---|
| <p>Barandas con poca capacidad</p> | <p>Las barandas del puente no ofrecen un adecuado nivel de contención, presentan deformaciones, corrosión y faltantes.</p> | <p>Es posible que ante un impacto vehicular las barandas cedan y no puedan evitar la caída al cauce.</p> | <p>Retirar las barandas actuales y sustituirlas con elementos nuevos que cumplan con lo establecido en la Guía para el análisis y diseño de seguridad vial de márgenes de carreteras (Valverde, 2011).</p> |

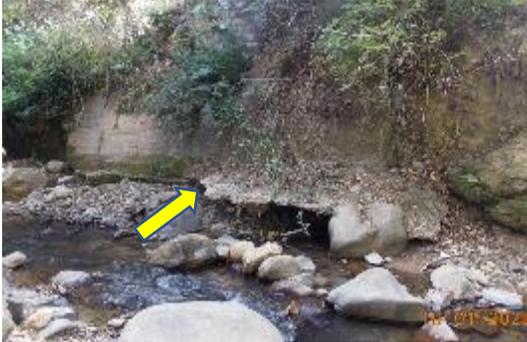
| Puente: Mina | Condición: Deficiente | | |
|--|--|---|---|
| <p>Varias subestructuras antiguas (puentes anteriores), socavación inicial</p> | <p>Se identifica la pérdida inicial de material por debajo de la cimentación en las subestructuras antiguas.</p> | <p>La socavación genera la pérdida gradual de material de apoyo de las cimentaciones de los bastiones y aletones, en caso de no atenderse se corre el riesgo de desplazamientos diferenciales y agrietamientos.</p> | <p>Realizar obras de protección y relleno de la zona afectada por socavación de acuerdo con las especificaciones establecidas en la sección 616 del Manual de Puentes de Costa Rica 2020.</p> |

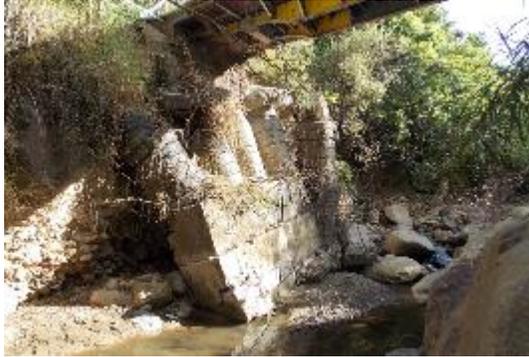
| Puente: Calle Mora #1 | | Condición: Falla Inminente | |
|--|--|---|--|
| <p>Falla y colapso de bastión margen derecha, puente en condición: Falla Inminente</p> | <p>El bastión de margen derecha prácticamente ha colapsado por completo.</p> | <p>Existe un alto riesgo de que el puente sufra daños mayores pues esta soportado únicamente por una franja de terreno en esta margen.</p> | <p>Se recomienda realizar un proceso de reconstrucción de esta estructura dadas las condiciones de la subestructura.</p> |

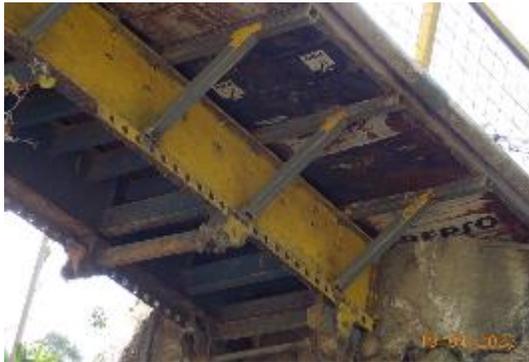
| Puente: Calle Mora #1 | | Condición: Falla Inminente | |
|--|--|---|--|
| <p>Superestructura a partir de chasis, apoyo precario sobre terreno</p> | <p>El puente cuenta con un chasis como elemento principal de soporte de la superestructura, el mismo presenta corrosión.</p> | <p>Los chasis no son elementos adecuados para soportar cargas de superestructuras, la presencia de corrosión reduce su capacidad de soporte y puede generar fracturas repentinas.</p> | |

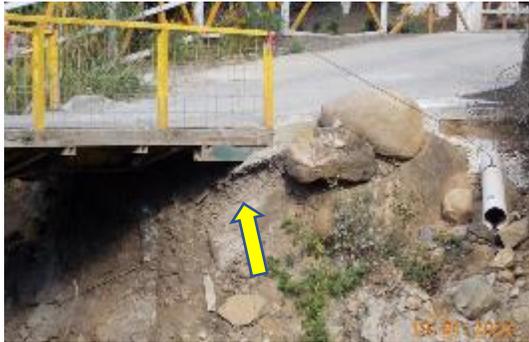
| Puente: Calle Mora #1 | | Condición: Falla Inminente | |
|--|--|---|--|
| <p>Mal manejo de aguas en ambos accesos</p> | <p>Se observan condiciones inadecuadas de manejo de aguas de escorrentía que descargan directamente sobre el terreno de soporte.</p> | <p>Estas aguas generan un proceso de socavación del terreno que puede remover el poco terreno que soporta el puente.</p> | |

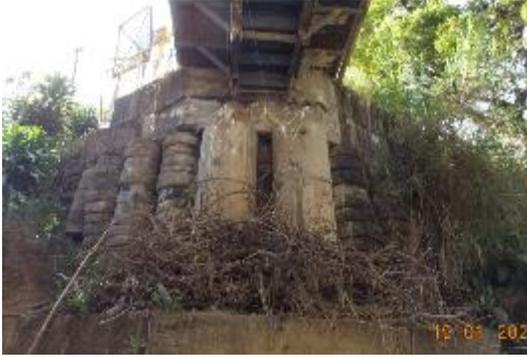
| Puente: Calle Mora #1 | | Condición: Falla Inminente | |
|--|---|--|--|
| <p>Bastión de margen izquierda a partir de tubos de concreto y llantas</p> | <p>El bastión de margen izquierda está compuesto por una combinación de tuberías de concreto y llantas que retienen el relleno de aproximación.</p> | <p>Estos materiales no están diseñados para funcionar como elementos de retención o como bastión. Es posible que se den fallas en los materiales que generen afectaciones sobre el acceso y el soporte del puente.</p> | <p>Se recomienda realizar un proceso de reconstrucción de esta estructura dadas las condiciones de la subestructura.</p> |

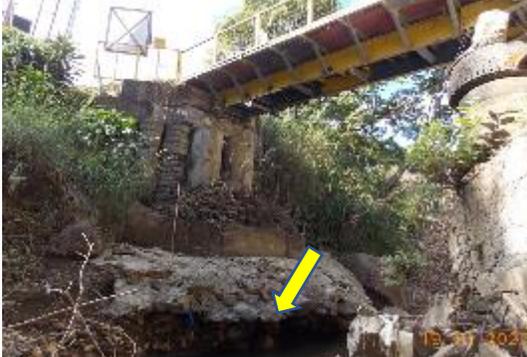
| Puente: Calle Mora #1 | | Condición: Falla Inminente | |
|--|---|--|--|
| <p>Socavación de fundación en bastión de margen izquierda</p> | <p>Se identifica un proceso avanzado de socavación en el bastión de margen izquierda.</p> | <p>Este proceso de socavación ha removido una gran parte del material de soporte del bastión, por lo que podría darse una falla de este ante una creciente.</p> | |

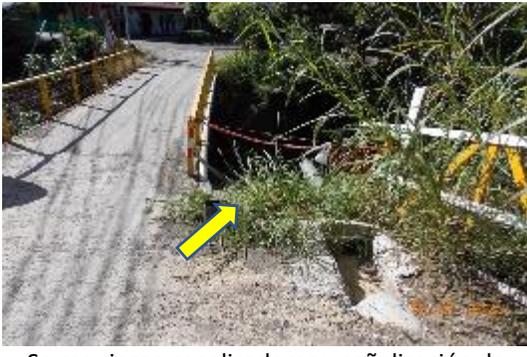
| Puente: Calle Mora #1 | | Condición: Falla Inminente | |
|--|---|--|--|
| <p>Se requieren canalizadores y señalización de tipo Ceda</p> | <p>No hay canalizadores en el puente y no han señalización reglamentaria.</p> | <p>Existe un riesgo importante de caída hacia al cauce por la ausencia de canalizadores.</p> | <p>Colocar canalizadores que cumplan con lo establecido en la Guía para el análisis y diseño de seguridad vial de márgenes de carreteras (Valverde, 2011).</p> |

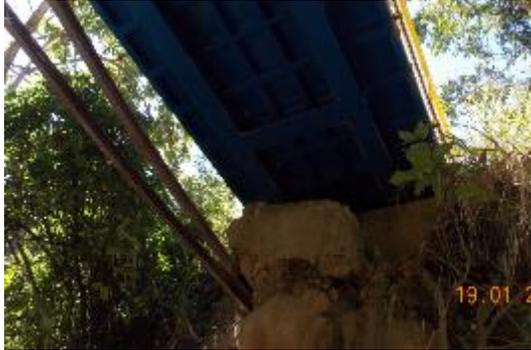
| Puente: Calle Mora #2 | | Condición: Satisfactoria | |
|--|---|--|---|
| <p>Subestructura compuesta por vigas cabezales</p> | <p>El puente esta soportado por vigas cabezales.</p> | <p>Al no contar con cimentaciones profundas el puente es más susceptible a sufrir desplazamientos.</p> | <p>Verificar en futuras inspecciones rutinarias señales en el terreno y la estructura de desplazamientos.</p> |

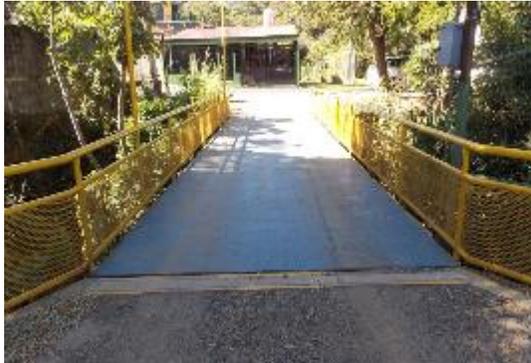
| Puente: Calle Mora #2 | | Condición: Satisfactoria | |
|--|---|--|---|
| <p>Puente reconstruido en año 2020</p> | <p>El puente fue reconstruido en el año 2020 (según los vecinos).</p> | <p>Ninguno.</p> | <p>Implementar labores de mantenimiento periódicas para conservar el puente en su buen estado actual.</p> |

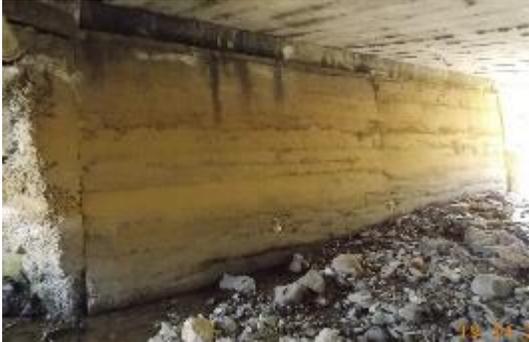
| Puente: Quebrada Reyes Urbanización Santa Bárbara | | Condición: Regular | |
|---|--|---|--|
| <p>Nidos de piedra en ambos bastiones</p> | Se identifican algunos nidos de piedra en los bastiones. | Este tipo de deterioro facilita la penetración de humedad hacia el interior del concreto, propiciando la corrosión del acero interno y la degradación del concreto. | Realizar una reparación puntual de la zona afectada siguiendo las especificaciones de la sección 607.07 del Manual de Puentes de Costa Rica 2020. |

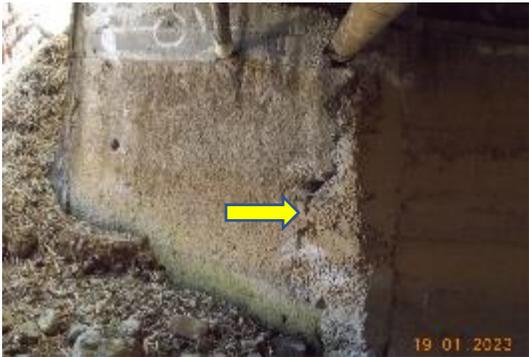
| Puente: Quebrada Reyes Urbanización Santa Bárbara | | Condición: Regular | |
|---|--|---|--|
| <p>Daños en aleton margen derecha, aguas abajo</p> | Se identifica un agrietamiento menor y algunos nidos de piedra el aletón de margen derecha sector aguas abajo. | Este tipo de deterioro facilita la penetración de humedad hacia el interior del concreto, propiciando la corrosión del acero interno y la degradación del concreto. | Realizar una reparación puntual de la zona afectada siguiendo las especificaciones de la sección 607.07 del Manual de Puentes de Costa Rica 2020. |

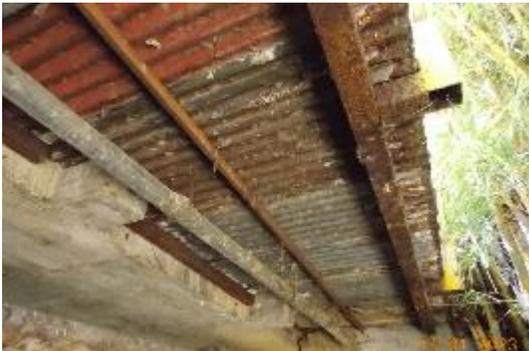
| Puente: Quebrada Reyes Urbanización Santa Bárbara | | Condición: Regular | |
|---|--|---|--|
| <p>Acero corroído en acera, aguas abajo</p> | La estructura de soporte de la acera muestra deterioros por corrosión. | Este proceso de deterioro reduce la capacidad de soporte de las aceras del puente. | Realizar una limpieza general de los elementos metálicos para retirar la oxidación superficial. Revisar cada elemento para descartar la presencia de grietas por fatiga. Aplicar un sistema de protección contra la corrosión de acuerdo con la sección 613.08 del Manual de Puentes de Costa Rica 2020. |

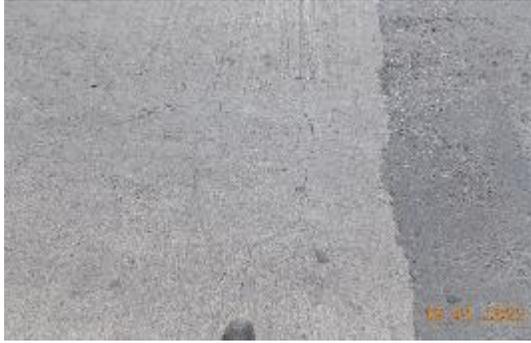
| Puente: Quebrada Reyes Urbanización Santa Bárbara | | Condición: Regular | |
|--|--|--|---|
| <p>Agrietamiento por contracción en losa (cara superior)</p> | <p>Se identifican algunos agrietamientos por contracción en la cara superior de la losa.</p> | <p>Estos deterioros pueden facilitar el ingreso de humedad al interior de la losa aumentando la posibilidad de oxidación y corrosión en el acero interno.</p> | <p>Aplicar una membrana impermeabilizante en la superficie de acuerdo con la sección 620.07 del Manual de Puentes de Costa Rica 2020.</p> |

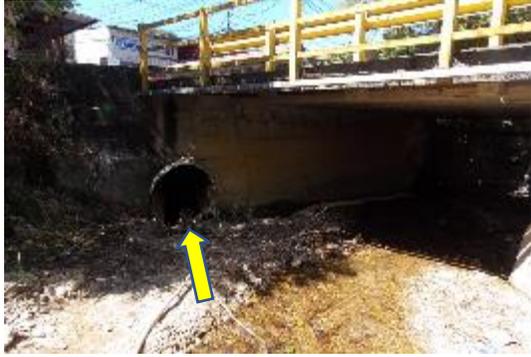
| Puente: Quebrada Reyes Urbanización Santa Bárbara | | Condición: Regular | |
|--|--|--|---|
| <p>Descarga de aguas negras en bastión</p> | <p>Existe una descarga de agua en el aletón de margen izquierda.</p> | <p>Este tipo de descargas generan condiciones de humedad constantes en el concreto que afectan su durabilidad. Estas descargas al pie del bastión pueden generar socavación.</p> | <p>Verificar en futuras inspecciones rutinarias posibles efectos de socavación al pie del bastión. En caso de presentarse, realizar obras de protección y relleno de la zona afectada por socavación de acuerdo con las especificaciones establecidas en la sección 616 del Manual de Puentes de Costa Rica 2020.</p> |

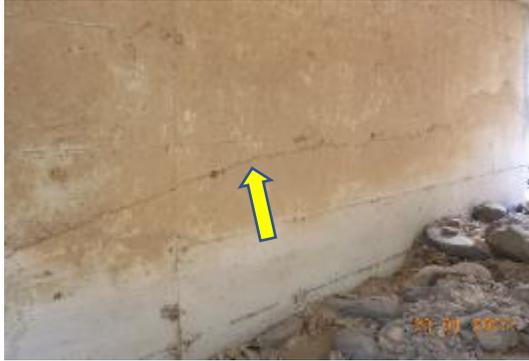
| Puente: Calle Piedades | | Condición: Regular | |
|--|--|--|---|
| <p>Junta fría en bastión margen derecha</p> | Se identifican una junta fría en el bastión de margen derecha. | Las juntas frías se generan durante la construcción del bastión, su presencia facilita la penetración de humedad hacia el interior del concreto, propiciando la corrosión del acero interno y la degradación del concreto. | Realizar una reparación puntual de la zona afectada siguiendo las especificaciones de la sección 607.07 del Manual de Puentes de Costa Rica 2020. |

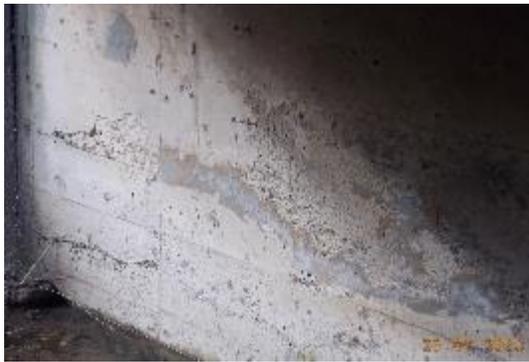
| Puente: Calle Piedades | | Condición: Regular | |
|--|--|--|---|
| <p>Descascaramiento menor en bastion margen izquierda</p> | Se identifica descascaramiento menor en el bastión de margen izquierda. | Este tipo de deterioro facilita la penetración de humedad hacia el interior del concreto, propiciando la corrosión del acero interno y la degradación del concreto. | Realizar una reparación puntual de la zona afectada siguiendo las especificaciones de la sección 607.07 del Manual de Puentes de Costa Rica 2020. |

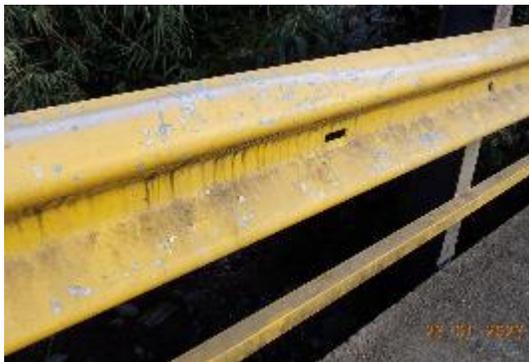
| Puente: Calle Piedades | | Condición: Regular | |
|--|--|--|---|
| <p>Pintura de barandas con desprendimientos</p> | La pintura en las barandas del puente muestra desprendimientos y desgaste. | Se propicia la aparición de oxidación y corrosión reduciendo la vida útil del elemento. | Realizar una limpieza y luego aplicar un sistema de protección contra la corrosión de acuerdo con las especificaciones de la sección 613.07 del Manual de Puentes de Costa Rica 2020. |

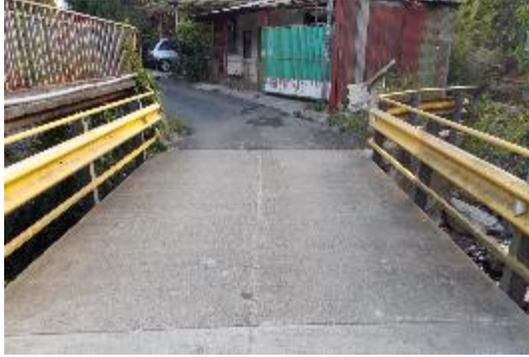
| Puente: Calle Piedades | | Condición: Regular | |
|--|--|--|---|
| <p>No hay señalización</p> | <p>No hay señalización reglamentaria en el puente.</p> | <p>La señalización reglamentaria previene la ocurrencia de accidentes en el puente. Su ausencia podría propiciar un accidente grave.</p> | <p>Colocar una señal de tipo Ceda y cualquier otra que se considere necesaria, para regular adecuadamente el tránsito según el Manual centroamericano de dispositivos uniformes para el control de tránsito (SIECA, 2006).</p> |

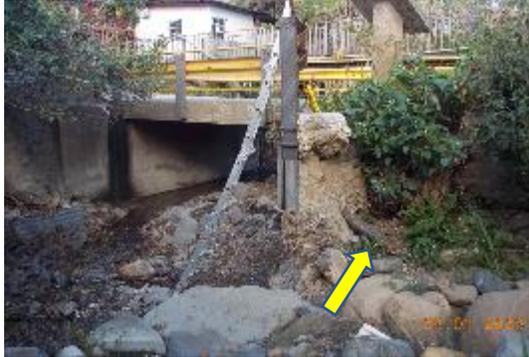
| Puente: Calle Piedades | | Condición: Regular | |
|--|--|--|---|
| <p>Flujo de agua impacta aletón margen derecha aguas arriba (socavación de relleno)</p> | <p>Se identifica un proceso de socavación del relleno de aproximación por detrás del aletón de margen derecha.</p> | <p>Esta socavación puede afectar el acceso al puente al retirar el material del relleno de aproximación.</p> | <p>Realizar obras de protección en esta margen (extensión del aletón, escolleras, etc.) para orientar el cauce sin que genere daños.</p> <p>Reponer el material que se ha perdido con agregados que cumplan con las disposiciones de la sección 704.03 del CR-2020.</p> |

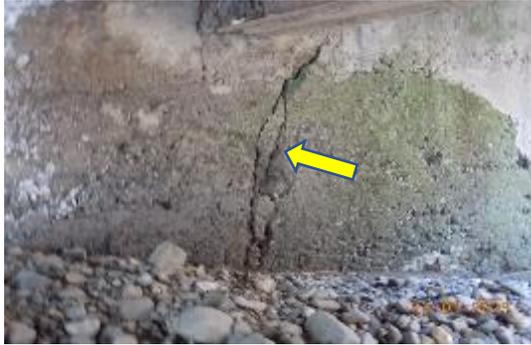
| Puente: Calle La Rinconada | | Condición: Deficiente | |
|--|---|--|---|
| <p>Fractura en bastión margen derecha</p> | Se observa una fractura en el cuerpo del bastión de margen derecha. | Este tipo de agrietamiento puede ser causado por sobrecargas en el relleno posterior y reducir la capacidad de soporte del bastión. | Realizar una reparación del agrietamiento siguiendo las recomendaciones de la sección 607.09 del Manual de Puentes de Costa Rica 2020. |

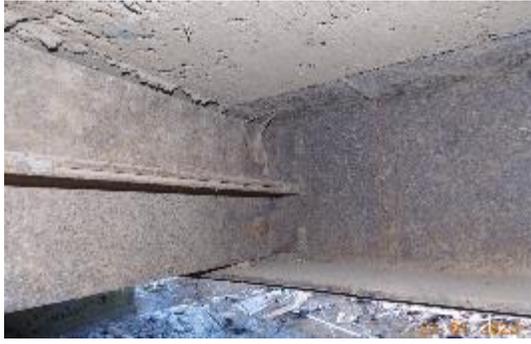
| Puente: Calle La Rinconada | | Condición: Deficiente | |
|--|---|--|---|
| <p>Oxidación y corrosión en vigas principales</p> | Las vigas del puente presentan oxidación y corrosión inicial sin delaminación. | Estos daños son progresivos y la extensión de corrosión pueden reducir la capacidad de resistir cargas. | Realizar una limpieza general de los elementos metálicos para retirar la oxidación superficial. Revisar cada elemento para descartar la presencia de grietas por fatiga (en caso de identificarse aplicar los procedimientos de la sección 615.08 del Manual de Puentes de Costa Rica 2020. Aplicar un sistema de protección contra la corrosión de acuerdo con la sección 613.08 del Manual de Puentes de Costa Rica 2020. |

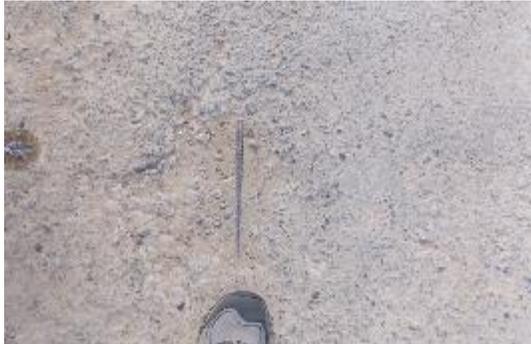
| Puente: Calle La Rinconada | | Condición: Deficiente | |
|--|---|--|---|
| <p>Nidos de piedra y acero expuesto en losa</p> | Se observan desprendimientos de agregado en la superficie de ruedo, nidos de piedra y acero expuesto. | Estos deterioros pueden facilitar el ingreso de humedad al interior de la losa aumentando la posibilidad de oxidación y corrosión en el acero interno. | Aplicar una membrana impermeabilizante en la superficie de acuerdo con la sección 620.07 del Manual de Puentes de Costa Rica 2020. Realizar reparaciones puntuales de la losa en zonas puntuales (baches) según los procedimientos de la sección 611.07 del Manual de Puentes de Costa Rica 2020. |

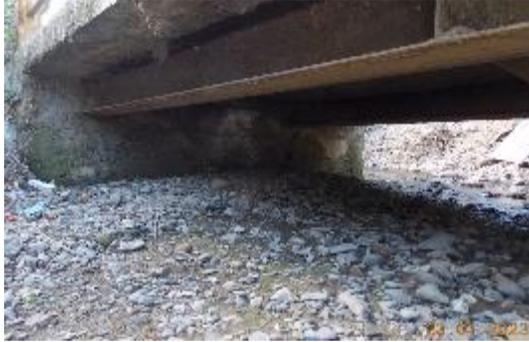
| Puente: Calle La Rinconada | | Condición: Deficiente | |
|--|---|--|--|
| Antecedentes de inundación (reportan los vecinos del lugar) - Poca capacidad hidráulica | <p>El puente posee poca capacidad hidráulica, los vecinos reportan eventos de inundación recientes.</p> | <p>Estos eventos generan afectaciones importantes en las propiedades vecinas y en la infraestructura vial.</p> | <p>Considerar la realización de un dragado en el fondo del cauce tanto en el sector aguas arriba como aguas abajo del puente (acción periódica a incluir en un plan de mantenimiento y conservación de este puente). Consultar con un especialista en hidráulica sobre la profundidad adecuada de dragado.</p> |

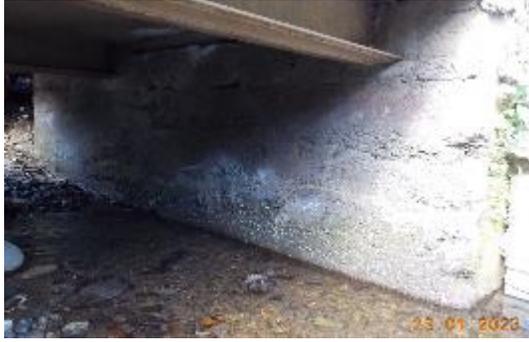
| Puente: Calle La Rinconada | | Condición: Deficiente | |
|--|---|--|--|
| Nidos de piedras en bastión | <p>Se identifican algunos nidos de piedra en los bastiones.</p> | <p>Este tipo de deterioro facilita la penetración de humedad hacia el interior del concreto, propiciando la corrosión del acero interno y la degradación del concreto.</p> | <p>Realizar una reparación puntual de la zona afectada siguiendo las especificaciones de la sección 607.07 del Manual de Puentes de Costa Rica 2020.</p> |

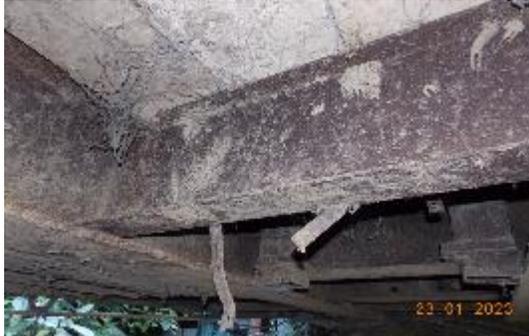
| Puente: Calle El Alto | | Condición: Deficiente | |
|---|--|--|---|
| <p>Superestructura a partir de chasis con oxidación y corrosión</p> | <p>El puente cuenta con un chasis como elemento principal de soporte de la superestructura, el mismo presenta corrosión.</p> | <p>Los chasis no son elementos adecuados para soportar cargas de superestructuras, la presencia de corrosión reduce su capacidad de soporte y puede generar fracturas repentinas.</p> | <p>Realizar una limpieza general de los elementos metálicos para retirar la oxidación superficial. Revisar cada elemento para descartar la presencia de grietas por fatiga. Aplicar un sistema de protección contra la corrosión de acuerdo con la sección 613.08 del Manual de Puentes de Costa Rica 2020.</p> |

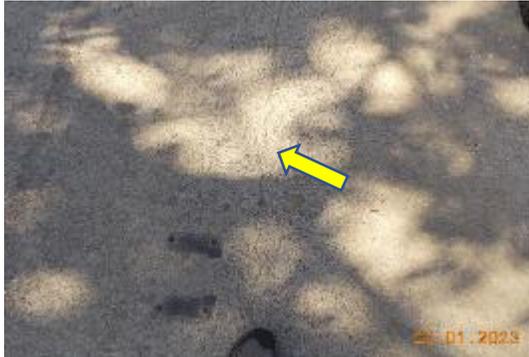
| Puente: Calle El Alto | | Condición: Deficiente | |
|---|--|--|---|
| <p>Agrietamiento por fatiga en losa</p> | <p>Se identifican agrietamientos en dos direcciones en la losa del puente.</p> | <p>Este tipo de agrietamientos están relacionados con procesos de fatiga en el concreto, esto puede generar fracturas en la losa y desprendimientos de concreto.</p> | <p>Considerar incorporar elementos de refuerzo en la superestructura del puente (vigas adicionales) para reducir la flexión que se presenta en la losa y genera este tipo de agrietamientos.</p> |

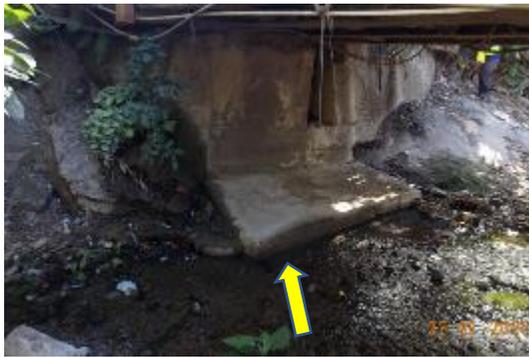
| Puente: Calle El Alto | | Condición: Deficiente | |
|---|--|--|---|
| <p>Socavación inicial en bastión margen derecho</p> | <p>Se identifica la pérdida inicial de material por debajo de la cimentación del bastión en la margen derecha.</p> | <p>La socavación genera la pérdida gradual de material de apoyo de las cimentaciones de los bastiones, en caso de no atenderse se corre el riesgo de desplazamientos diferenciales y agrietamientos.</p> | <p>Realizar obras de protección y relleno de la zona afectada por socavación de acuerdo con las especificaciones establecidas en la sección 616 del Manual de Puentes de Costa Rica 2020.</p> |

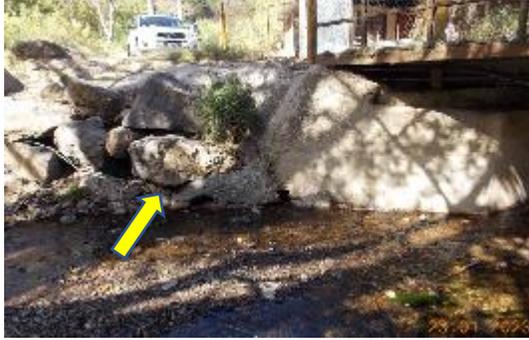
| Puente: Calle El Alto | | Condición: Deficiente | |
|--|---|---|--|
| <p>Socavación en aletón margen izquierda aguas arriba (protección)</p> | <p>Se identifica la pérdida inicial de material por debajo de la cimentación del aletón de margen izquierda aguas arriba.</p> | <p>La socavación genera la pérdida gradual de material de apoyo de las cimentaciones de los aletones, en caso de no atenderse se corre el riesgo de desplazamientos diferenciales y agrietamientos.</p> | <p>Realizar obras de protección y relleno de la zona afectada por socavación de acuerdo con las especificaciones establecidas en la sección 616 del Manual de Puentes de Costa Rica 2020.</p> |

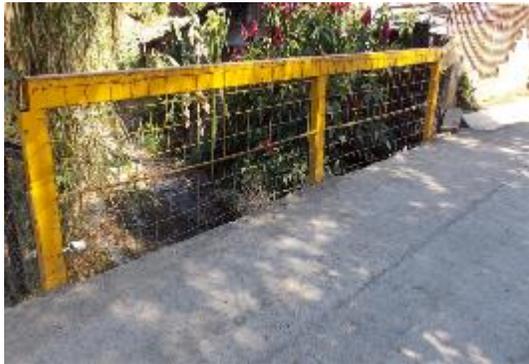
| Puente: Calle El Alto | | Condición: Deficiente | |
|--|---|---|--|
| <p>Barandas con impactos</p> | <p>Las barandas del puente presentan daños por impacto.</p> | <p>Es posible que algunas conexiones y elementos reduzcan su nivel de contención ante estos impactos.</p> | <p>Sustituir aquellos elementos que presenten daños y revisar las uniones entre los elementos para reforzarlas de ser necesario. Colocar una señal de tipo Ceda y cualquier otra que se considere necesaria, para regular adecuadamente el tránsito según el Manual centroamericano de dispositivos uniformes para el control de tránsito (SIECA, 2006).</p> |

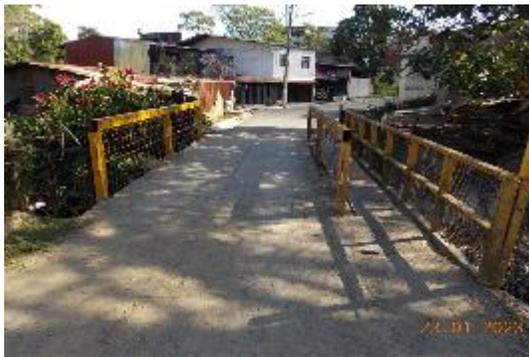
| Puente: Calle El Alto | | Condición: Deficiente | |
|--|---|---|--|
| <p>No hay señalización</p> | <p>No hay señalización reglamentaria en el puente.</p> | <p>La señalización reglamentaria previene la ocurrencia de accidentes en el puente. Su ausencia podría propiciar un accidente grave.</p> | <p>Colocar una señal de tipo Ceda y cualquier otra que se considere necesaria, para regular adecuadamente el tránsito según el Manual centroamericano de dispositivos uniformes para el control de tránsito (SIECA, 2006).</p> |

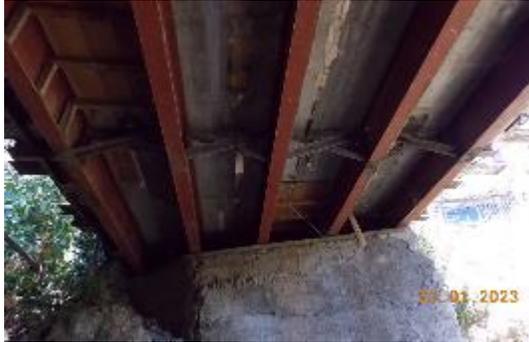
| Puente: La Isla | | Condición: Regular | |
|---|--|---|--|
| <p>Puente Rehabilitado, se conservó parte del bastión antiguo en margen izquierda</p> | <p>El puente fue rehabilitado, pero no se removió el bastión antiguo en la margen izquierda.</p> | <p>El bastión antiguo no permite inspeccionar la subestructura construida detrás este.</p> | <p>Ninguna.</p> |

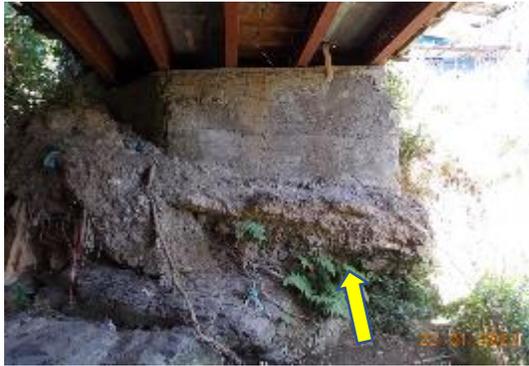
| Puente: La Isla | | Condición: Regular | |
|---|--|---|--|
| <p>Bastion margen izquierda, socavado y fracturado</p> | <p>El bastión antiguo de margen izquierda muestra socavación y fracturas.</p> | <p>Es posible que un daño en el bastión genere afectación en la subestructura posterior. Si se diera un colapso de este bastión antiguo se podría dar un daño en la subestructura del puente.</p> | <p>Realizar obras de protección y relleno de la zona afectada por socavación de acuerdo con las especificaciones establecidas en la sección 616 del Manual de Puentes de Costa Rica 2020.</p> |

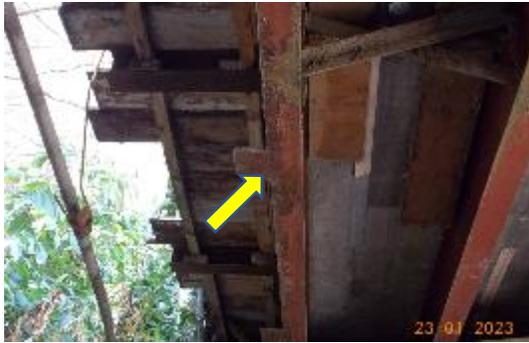
| Puente: La Isla | | Condición: Regular | |
|---|--|---|--|
| <p>Vigas con oxidación parcial y corrosión inicial sin delaminación</p> | <p>Las vigas del puente presentan oxidación y corrosión inicial sin delaminación.</p> | <p>Estos daños son progresivos y la extensión de corrosión pueden reducir la capacidad de resistir cargas.</p> | <p>Realizar una limpieza general de los elementos metálicos para retirar la oxidación superficial. Revisar cada elemento para descartar la presencia de grietas por fatiga (en caso de identificarse aplicar los procedimientos de la sección 615.08 del Manual de Puentes de Costa Rica 2020. Aplicar un sistema de protección contra la corrosión de acuerdo con la sección 613.08 del Manual de Puentes de Costa Rica 2020.</p> |

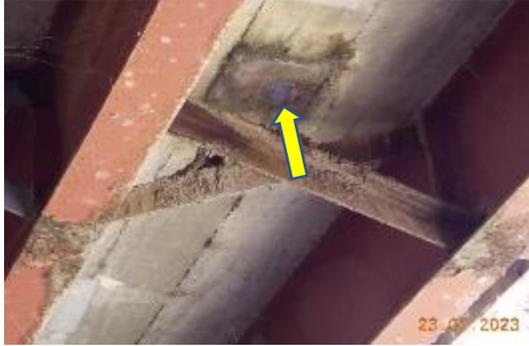
| Puente: La Isla | | Condición: Regular | |
|--|---|---|---|
| <p>Drenajes sin extensiones, algunos alineados con el sistema de arriostramiento (corrosión)</p> | <p>No se tienen tuberías de extensión de descarga para los drenajes del puente.</p> | <p>Las aguas de escorrentía entran en contacto directo con elementos de la superestructura, favoreciendo procesos de oxidación, corrosión en el acero y degradación en el concreto.</p> | <p>Colocar tuberías de extensión que sobrepasen el nivel inferior de las vigas al menos 0.1 metros. Seguir las recomendaciones de la sección 604.10 del Manual de Puentes de Costa Rica 2020.</p> |

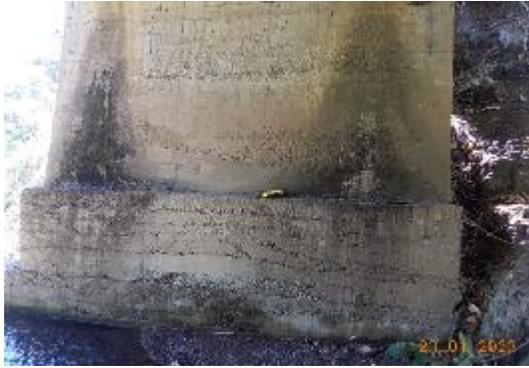
| Puente: La Isla | | Condición: Regular | |
|--|---|---|---|
| <p>Bastión de margen derecha, nidos de piedra, inicios de corrosión</p> | <p>Se identifican algunos nidos de piedra en los bastiones.</p> | <p>Este tipo de deterioro facilita la penetración de humedad hacia el interior del concreto, propiciando la corrosión del acero interno y la degradación del concreto.</p> | <p>Realizar una reparación puntual de la zona afectada siguiendo las especificaciones de la sección 607.07 del Manual de Puentes de Costa Rica 2020.</p> |

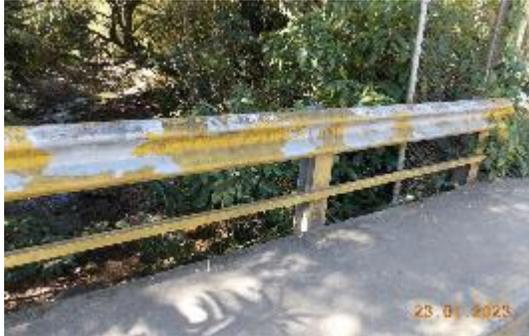
| Puente: La Isla | | Condición: Regular | |
|--|---|---|---|
| <p>Pintura de barandas</p> | <p>La pintura en las barandas del puente muestra desprendimientos y desgaste.</p> | <p>Se propicia la aparición de oxidación y corrosión reduciendo la vida útil del elemento.</p> | <p>Realizar una limpieza y luego aplicar un sistema de protección contra la corrosión de acuerdo con las especificaciones de la sección 613.07 del Manual de Puentes de Costa Rica 2020.</p> |

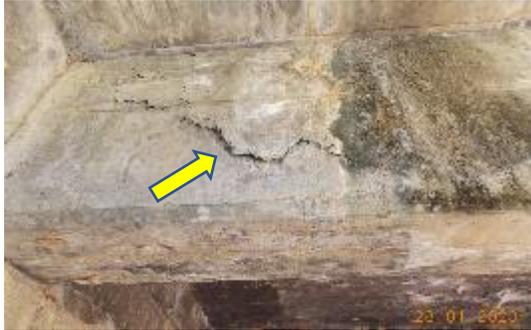
| Puente: Entrada EBI-Calle Sabanilla | | Condición: Alarmante | |
|--|--|---|---|
| <p>Vigas principales con agrietamiento por fatiga y cortante (grave)</p> | <p>Las vigas principales de concreto reforzado presentan agrietamientos por cortante y por fatiga.</p> | <p>Este tipo de agrietamiento es coincidente con procesos de sobrecarga en el puente, indican que se ha superado la capacidad de este y se han generado daños irreparables.</p> | <p>Los daños en la superestructura de este puente justifican una intervención a nivel de rehabilitación mayor que podría incluir:</p> <ul style="list-style-type: none"> • Incorporación de vigas de refuerzo adicionales • Utilización de refuerzos con fibra de carbono tanto en vigas como en losa • Sustitución de la superestructura. |

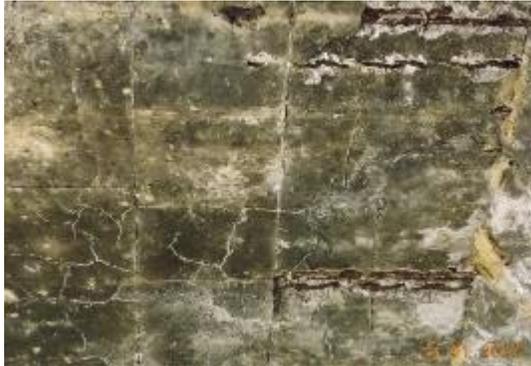
| Puente: Entrada EBI-Calle Sabanilla | | Condición: Alarmante | |
|--|--|---|---|
| <p>Acero expuesto en losa inferior (agrietamiento por fatiga)</p> | <p>Se identifican agrietamientos por fatiga, descascaramiento y acero expuesto en la losa.</p> | <p>Estos deterioros son compatibles con procesos de sobrecarga en la losa, la cual ha sobrepasado su capacidad y podrían presentarse daños mayores con desprendimientos de bloques y aparición de agujeros.</p> | <p>Se recomienda realizar una inspección detallada para determinar las acciones a seguir en esta superestructura.</p> |

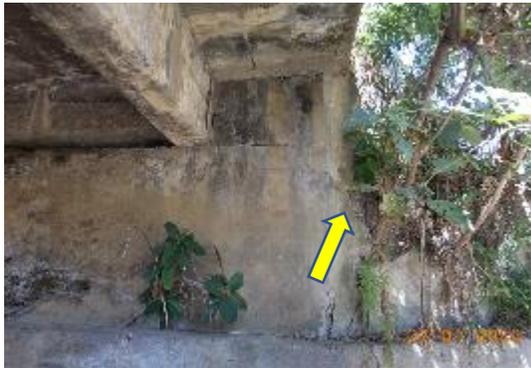
| Puente: Entrada EBI-Calle Sabanilla | | Condición: Alarmante | |
|--|--|---|---|
| <p>Bastión margen izquierda con fracturas y descascaramiento (grave)</p> | <p>Se observa una fractura en el bastión de margen izquierda y descascaramiento.</p> | <p>Este tipo de agrietamiento puede ser causado por sobrecargas en el relleno posterior y reducir la capacidad de soporte del bastión.</p> | <p>Realizar una reparación del agrietamiento siguiendo las recomendaciones de la sección 607.09 del Manual de Puentes de Costa Rica 2020.</p> |

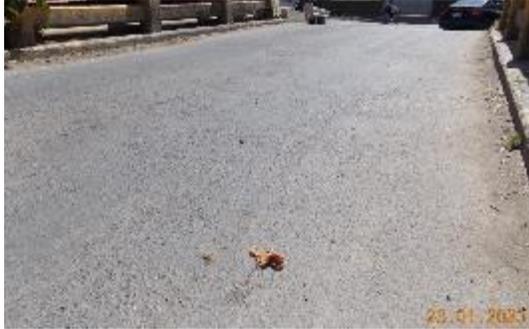
| Puente: Entrada EBI-Calle Sabanilla | | Condición: Alarmante | |
|---|---|--|--|
| <p>Sobrecapa de asfalto (deformación superficial)</p> | <p>Se identifica una sobrecapa de mezcla asfáltica de al menos 0.05 m sobre el puente.</p> | <p>Esta sobrecapa genera una carga permanente en el puente, reduciendo la capacidad de soporte de puente.</p> | <p>No colocar sobrecapas adicionales en este puente.</p> |

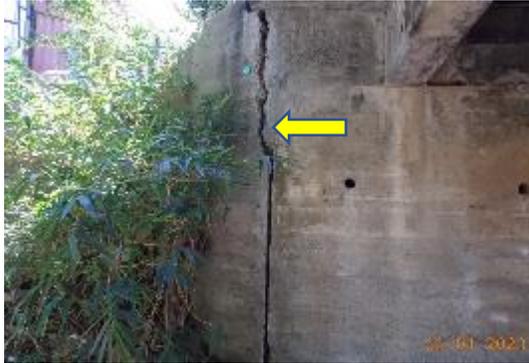
| Puente: Entrada EBI-Calle Sabanilla | | Condición: Alarmante | |
|---|---|--|--|
| <p>Separación de aletón y bastión en margen derecha</p> | <p>Se identifica una separación entre el cuerpo del bastión y el aletón de margen derecha.</p> | <p>Estas separaciones pueden ser causadas por asentamientos en el terreno, o bien, por desplazamientos generados por empujes del relleno que pueden generar afectaciones en los accesos.</p> | <p>Revisar las condiciones del relleno de aproximación para verificar si existen desplazamientos o agrietamientos. Reparar la abertura siguiendo los lineamientos de la sección 619.11 del Manual de Puentes de Costa Rica 2020.</p> |

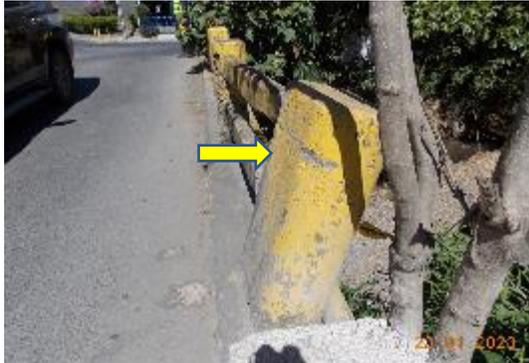
| Puente: Entrada EBI-Calle Sabanilla | | Condición: Alarmante | |
|---|---|--|--|
| <p>Barandas impactadas (quebradas y con acero expuesto)</p> | <p>Se observan impactos en las barandas con agrietamientos y desprendimientos de concreto con acero expuesto.</p> | <p>Los deterioros identificados reducen el nivel de contención de las barandas, incrementando las posibles consecuencias de una colisión.</p> | <p>Realizar las reparaciones correspondientes en los elementos de concreto dañados de acuerdo con las especificaciones establecidas en la sección 603.07 del Manual de Puentes de Costa Rica 2020.</p> <p>Reemplazar las columnas que muestran inclinación en los accesos.</p> |

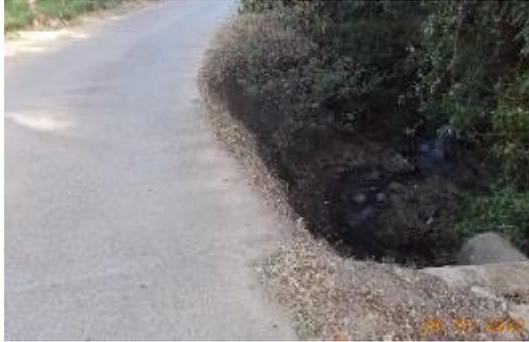
| Puente: Calle El Roblar | | Condición: Deficiente | |
|--|---|--|--|
| <p>Puente no tiene barandas</p> | El puente no cuenta con barandas. | No hay ningún elemento de retención que impida la caída al cauce de algún usuario. | Colocar, a la mayor brevedad posible, un sistema de contención de acuerdo con la Guía para el análisis y diseño de seguridad vial de márgenes de carreteras (Valverde, 2011). |

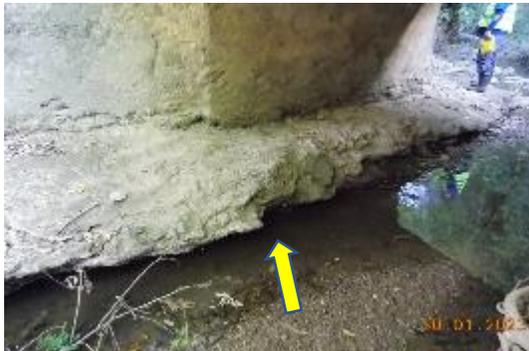
| Puente: Calle El Roblar | | Condición: Deficiente | |
|--|---|--|--|
| <p>Socavación de bastión margen izquierda, inicio de socavación bastión margen derecha</p> | Se identifica la pérdida de material por debajo de la cimentación de ambos bastiones. | La socavación genera la pérdida gradual de material de apoyo de las cimentaciones de los bastiones y aletones, en caso de no atenderse se corre el riesgo de desplazamientos diferenciales y agrietamientos. | Realizar obras de protección y relleno de la zona afectada por socavación de acuerdo con las especificaciones establecidas en la sección 616 del Manual de Puentes de Costa Rica 2020. |

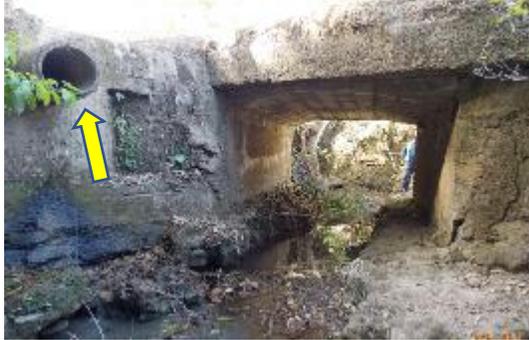
| Puente: Calle El Roblar | | Condición: Deficiente | |
|---|--|--|--|
| <p>Descarga de agua residual en aletón margen derecha</p> | <p>Existe una descarga de agua en el aletón de margen derecha.</p> | <p>Este tipo de descargas generan condiciones de humedad constantes en el concreto que afectan su durabilidad.</p> | <p>Considerar la construcción de un bajante para evacuar estas aguas fuera del cuerpo del aletón.</p> |

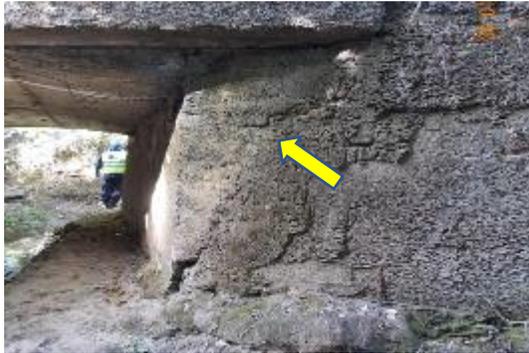
| Puente: Calle El Roblar | | Condición: Deficiente | |
|---|--|--|--|
| <p>Fractura unión aletón-bastión margen izquierda (aguas abajo)</p> | <p>Se observa una fractura en la unión entre el bastión y el aletón de margen izquierda.</p> | <p>Este tipo de agrietamiento puede ser causado por sobrecargas en el relleno posterior y reducir la capacidad de soporte del bastión.</p> | <p>Realizar una reparación del agrietamiento siguiendo las recomendaciones de la sección 607.09 del Manual de Puentes de Costa Rica 2020.</p> |

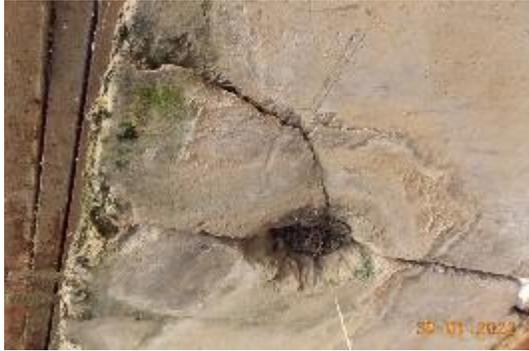
| Puente: Calle Salida El Llano | | Condición: Deficiente | |
|---|--|---|---|
| <p>Zona inferior losetas con agrietamiento y desprendimientos</p> | <p>Algunas losetas presentan agrietamientos en los bordes y esquinas.</p> | <p>Los bordes y esquinas en losetas de piso pueden presentar agrietamientos causados por el mismo proceso constructivo. Estos agrietamientos permiten el paso de agua a lo interno favoreciendo la corrosión del acero interno.</p> | <p>Realizar reparaciones en los elementos agrietados siguiendo las recomendaciones establecidas en la sección 606 del Manual de Puentes de Costa Rica 2020.</p> |
