Laboratorio Nacional de Materiales y Modelos Estructurales

Informe: EIC-Lanamme-INF-0645-2024

INFORME SOBRE INSPECCIÓN DE PUENTES DE LA MUNICIPALIDAD DE DESAMPARADOS

Mayo, 2024

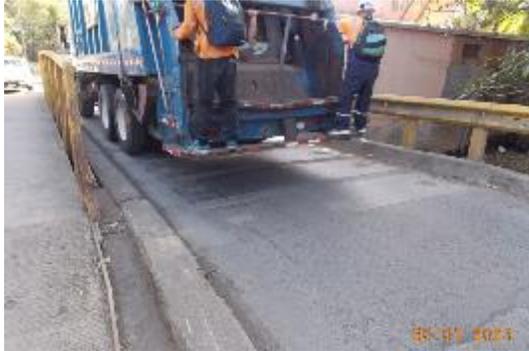
| Puente: Calle Salida El Llano | | Condición: Deficiente | |
|---|--|---|---|
| <p>Puente sometido a cargas pesadas frecuentemente</p> | <p>Durante la inspección se observó un paso constante de camiones sobre el puente.</p> | <p>Estos procesos de carga continua pueden acelerar la aparición de daños en el puente.</p> | <p>Realizar procesos de inspección rutinarios anuales y verificar la condición de los elementos de la superestructura que están sometidos a estas cargas pesadas continuamente.</p> |

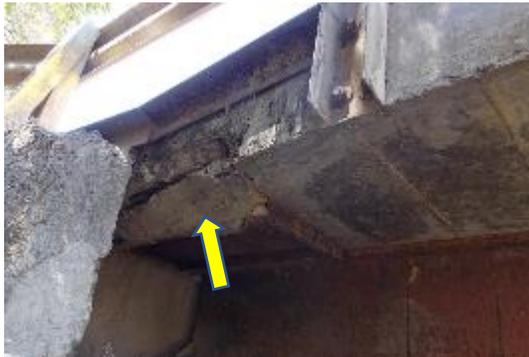
| Puente: Calle Salida El Llano | | Condición: Deficiente | |
|---|--|---|---|
| <p>Losetas con fracturas y acero expuesto</p> | <p>Algunas losetas presentan desprendimientos de concreto.</p> | <p>Estos daños usualmente se presentan por sobrecargas en las losetas, es posible que se presenten fracturas en los elementos si no se realizan las reparaciones correspondientes.</p> | <p>Realizar reparaciones en los elementos agrietados siguiendo las recomendaciones establecidas en la sección 606 del Manual de Puentes de Costa Rica 2020.</p> |

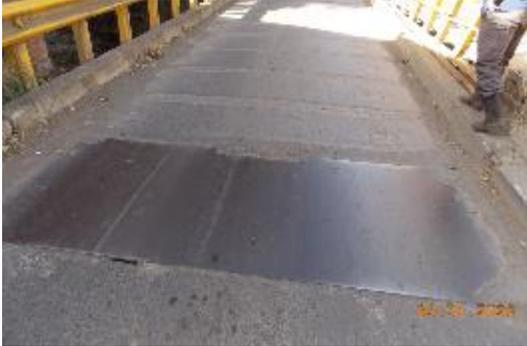
| Puente: Calle Salida El Llano | | Condición: Deficiente | |
|--|--|---|---|
| <p>Losetas faltantes sustitución con lamina de acero</p> | <p>Se identifica la utilización de una lámina de acero en sustitución de losetas.</p> | <p>Es posible que las losetas originales sufrieran fracturas y tuvieran que ser sustituidas por esta lámina. La misma presenta una superficie con menos fricción que el resto de las losetas.</p> | <p>Revisar las conexiones de la lámina con las vigas para evitar reventaduras en las soldaduras y posibles fallas por fatiga en la lámina.</p> <p>Considerar la sustitución de la lámina por losetas de características similares a las originales.</p> |

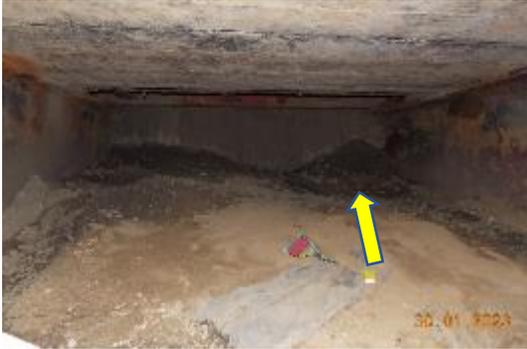
| Puente: Calle Salida El Llano | | Condición: Deficiente | |
|--|--|---|---|
| <p>Apoyos con filtración de material</p> | <p>Se encontraron acumulaciones de sedimento sobre los apoyos del puente.</p> | <p>La presencia de sedimento en los apoyos restringe el movimiento de estos, lo cual puede propiciar corrosión en las vigas y daños en los mecanismos de apoyo.</p> | <p>Realizar una limpieza general de la zona de asiento siguiendo las recomendaciones establecidas en la sección 605 del Manual de Puentes de Costa Rica 2020.</p> |

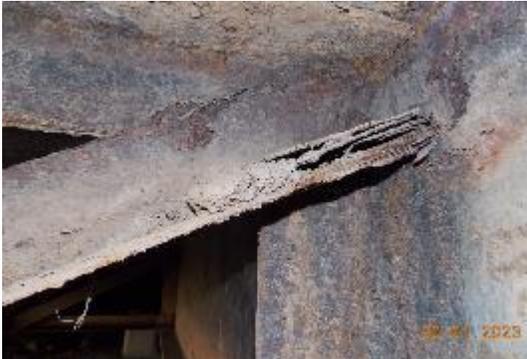
| Puente: Calle Salida El Llano | | Condición: Deficiente | |
|--|--|---|---|
| <p>Sistema de arriostramiento con corrosión y delaminación</p> | <p>Se identifica corrosión y delaminación de elementos del sistema de arrioste del puente.</p> | <p>La condición de estos elementos reduce considerablemente su capacidad de resistir esfuerzos, es posible que ante un evento estas conexiones con las vigas principales se rompan.</p> | <p>Sustituir los elementos dañados del sistema de arriostramiento que muestren deterioros mayores por corrosión. Utilizar componentes metálicos de dimensiones y características similares a los originales. Seguir las recomendaciones establecidas en la sección 615.07 del Manual de Puentes de Costa Rica 2020.</p> |

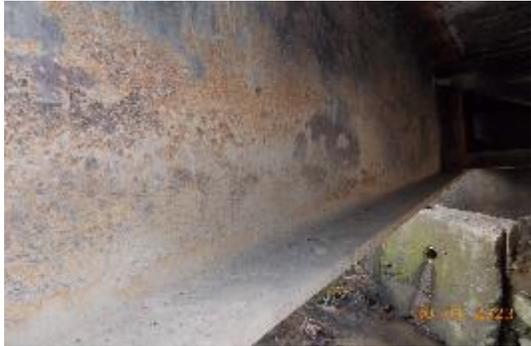
| Puente: Calle Salida El Llano | | Condición: Deficiente | |
|---|--|--|--|
| <p>Oxidación parcial con inicios de delaminación en vigas principales</p> | <p>Las vigas del puente presentan oxidación y corrosión inicial sin delaminación.</p> | <p>Estos daños son progresivos y la extensión de corrosión pueden reducir la capacidad de resistir cargas.</p> | <p>Realizar una limpieza general de los elementos metálicos para retirar la oxidación superficial. Revisar cada elemento para descartar la presencia de grietas por fatiga (en caso de identificarse aplicar los procedimientos de la sección 615.08 del Manual de Puentes de Costa Rica 2020. Aplicar un sistema de protección contra la corrosión de acuerdo con la sección 613.08 del Manual de Puentes de Costa Rica 2020.</p> |

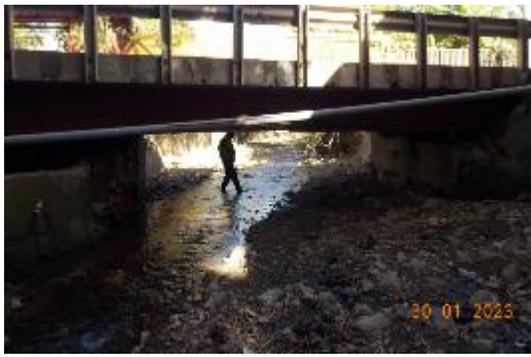
| Puente: Calle Salida El Llano | | Condición: Deficiente | |
|---|--|--|--|
| <p>Poca capacidad hidráulica, evidencia de impactos en superestructura</p> | <p>El puente posee poca capacidad hidráulica, se evidencian impactos contra la superestructura.</p> | <p>Se pueden producir daños en el puente al recibir impactos por parte del cauce durante las crecientes.</p> | <p>Considerar la realización de un dragado en el fondo del cauce tanto en el sector aguas arriba como aguas abajo del puente (acción periódica a incluir en un plan de mantenimiento y conservación de este puente). Consultar con un especialista en hidráulica sobre la profundidad adecuada de dragado.</p> |

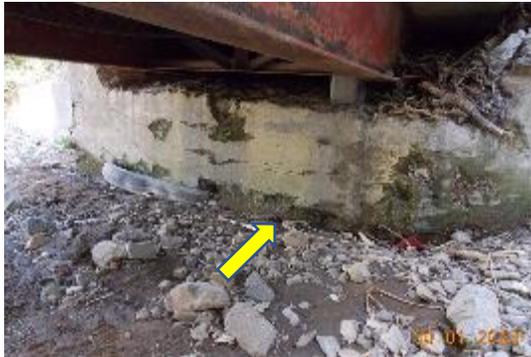
| Puente: Calle Salida El Llano | | Condición: Deficiente | |
|---|--|--|--|
| <p>Bastión de margen derecha con agrietamiento y desprendimiento</p> | <p>Se identifica un agrietamiento menor y algunos desprendimientos en bastión de margen izquierda.</p> | <p>Este tipo de deterioro facilita la penetración de humedad hacia el interior del concreto, propiciando la corrosión del acero interno y la degradación del concreto.</p> | <p>Realizar una reparación puntual de la zona afectada siguiendo las especificaciones de la sección 607.07 del Manual de Puentes de Costa Rica 2020.</p> |

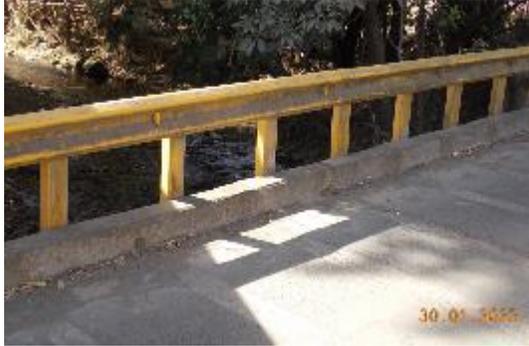
| Puente: Calle Salida El Llano | | Condición: Deficiente | |
|---|---|--|--|
| <p>Pintura de barandas requiere mantenimiento</p> | <p>La pintura en las barandas del puente muestra desprendimientos y desgaste.</p> | <p>Se propicia la aparición de oxidación y corrosión reduciendo la vida útil del elemento.</p> | <p>Realizar una limpieza y luego aplicar un sistema de protección contra la corrosión de acuerdo con las especificaciones de la sección 613.07 del Manual de Puentes de Costa Rica 2020.</p> |

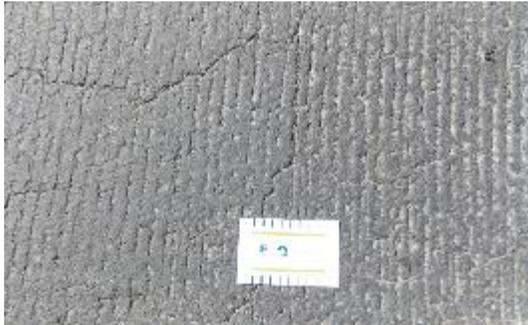
| Puente: Entrada El Huazo | | Condición: Regular | |
|--|---|---|---|
| <p>Grietas en 2 direcciones losa superior, flexión (no hay acceso a losa inferior por cobertura de estereofón)</p> | Se identifican algunos agrietamientos por flexión en la cara superior de la losa. | Estos deterioros pueden facilitar el ingreso de humedad al interior de la losa aumentando la posibilidad de oxidación y corrosión en el acero interno. | Aplicar una membrana impermeabilizante en la superficie de acuerdo con la sección 620.07 del Manual de Puentes de Costa Rica 2020. |

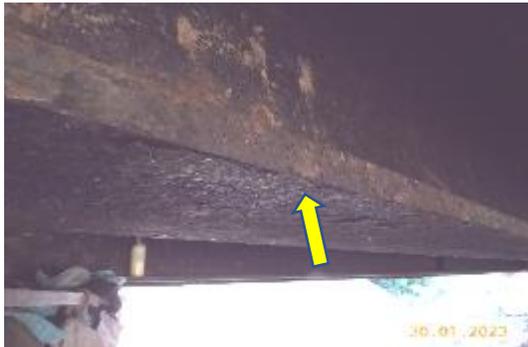
| Puente: Entrada El Huazo | | Condición: Regular | |
|--|---|---|---|
| <p>Oxidación 100% en vigas, con inicio de delaminación</p> | Las vigas del puente presentan oxidación y corrosión inicial sin delaminación. | Estos daños son progresivos y la extensión de corrosión pueden reducir la capacidad de resistir cargas. | Realizar una limpieza general de los elementos metálicos para retirar la oxidación superficial. Revisar cada elemento para descartar la presencia de grietas por fatiga (en caso de identificarse aplicar los procedimientos de la sección 615.08 del Manual de Puentes de Costa Rica 2020. Aplicar un sistema de protección contra la corrosión de acuerdo con la sección 613.08 del Manual de Puentes de Costa Rica 2020. |

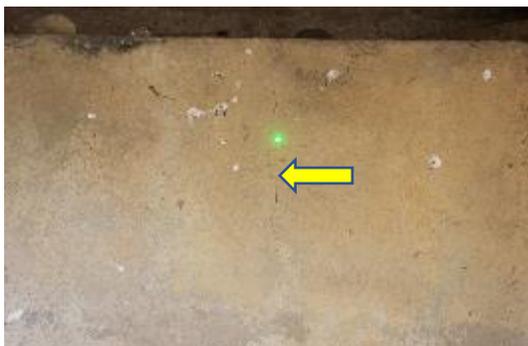
| Puente: Entrada El Huazo | | Condición: Regular | |
|--|---|---|---|
| <p>Grietas en viga cabezal (pedestal)</p> | Se identifican agrietamientos menores localizados en las vigas cabezales. | Este tipo de deterioro facilita la penetración de humedad hacia el interior del concreto, propiciando la corrosión del acero interno y la degradación del concreto. | Realizar una reparación puntual de la zona afectada siguiendo las especificaciones de la sección 607.07 del Manual de Puentes de Costa Rica 2020. |

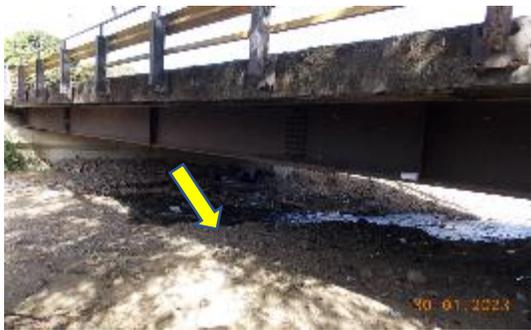
| Puente: Entrada El Huazo | | Condición: Regular | |
|--|---|--|---|
| <p>Acumulación de sedimento en fondo (dragado necesario)</p> | <p>Se identifica una acumulación de sedimento por debajo del puente que reduce la capacidad hidráulica.</p> | <p>Se pueden producir daños en el puente al recibir impactos por parte del cauce durante las crecientes.</p> | <p>Considerar la realización de un dragado en el fondo del cauce tanto en el sector aguas arriba como aguas abajo del puente (acción periódica a incluir en un plan de mantenimiento y conservación de este puente).</p> <p>Consultar con un especialista en hidráulica sobre la profundidad adecuada de dragado.</p> |

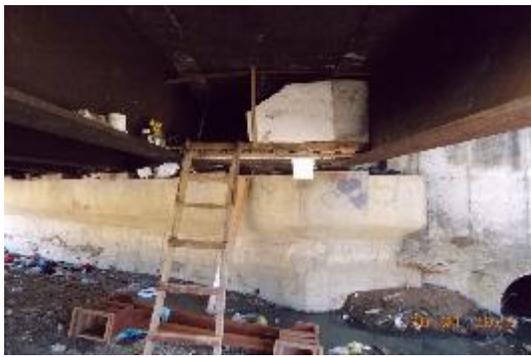
| Puente: Entrada El Huazo | | Condición: Regular | |
|--|---|--|---|
| <p>Indigencia presente en puente</p> | <p>Existen construcciones informales en las vigas y en los apoyos del puente.</p> | <p>Se tiene un riesgo latente para las personas que viven en estas construcciones ante una creciente, adicionalmente se presentan quemaduras de material por debajo del puente que pueden afectar los elementos de acero principalmente.</p> | <p>Retirar las construcciones ilegales presentes para desincentivar la presencia de estas personas en el puente.</p> |

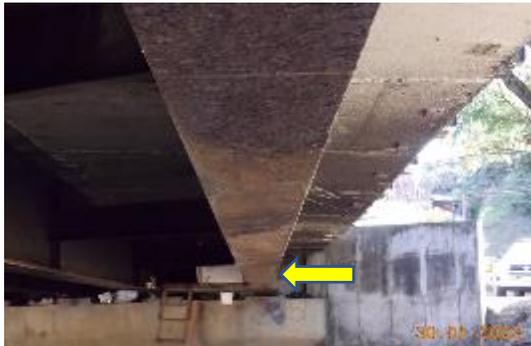
| Puente: Entrada El Huazo | | Condición: Regular | |
|--|---|--|---|
| <p>Deformación longitudinal vigas</p> | <p>Se identifica una deformación longitudinal en las vigas del puente.</p> | <p>Este tipo de deformaciones suelen presentarse durante la etapa constructiva e izaje de las vigas.</p> | <p>Dar seguimiento a la condición de las vigas por medio de inspecciones rutinarias.</p> <p>En caso de que se identifique un incremento apreciable en la deformación considerar la incorporación de elementos de arrioste adicionales.</p> |

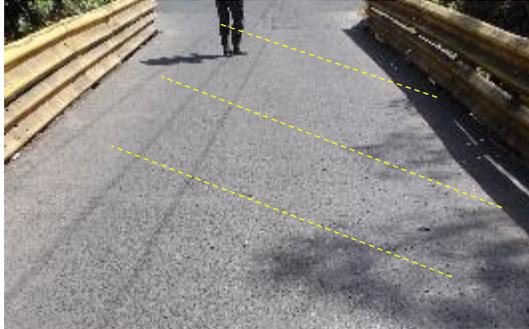
| Puente: Río Jorco El Lince | | Condición: Deficiente | |
|--|---|--|---|
| <p>Grietas por movimiento de torsión en losa superior</p> | Se identifican agrietamientos en la losa con patrón de torsión. | Este tipo de agrietamiento no es típico en losas de puentes, podría ser causado por desplazamientos diferenciales de los apoyos. | Aplicar una membrana impermeabilizante en la superficie de acuerdo con la sección 620.07 del Manual de Puentes de Costa Rica 2020. |

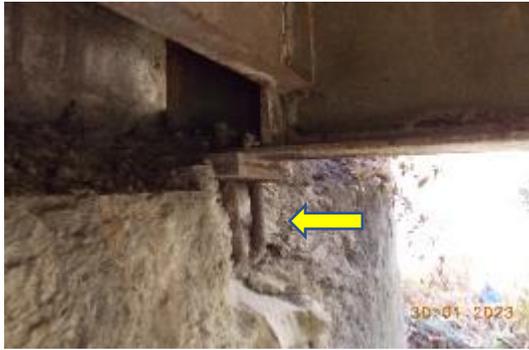
| Puente: Río Jorco El Lince | | Condición: Deficiente | |
|--|---|--|---|
| <p>Daños estructurales en apoyos margen izquierda, fractura, pernos doblados y concreto desprendido</p> | Se tienen daños estructurales en los apoyos de la margen izquierda. | Estas condiciones son riesgosas pues se ha perdido el concreto de soporte por debajo del apoyo, es posible que se den desplazamientos en las vigas y deformaciones en los elementos restantes del apoyo. | Realizar una reparación en la zona de los apoyos que reponga el concreto perdido y brinde suficiente apoyo a las vigas del puente. Considerar la construcción de una estructura adicional (tipo dintel o columna) que provea mayor longitud de apoyo. Alternativamente podría considerarse realizar un reemplazo de los apoyos siguiendo las recomendaciones de la sección 610.12 del Manual de puentes de Costa Rica 2020. |

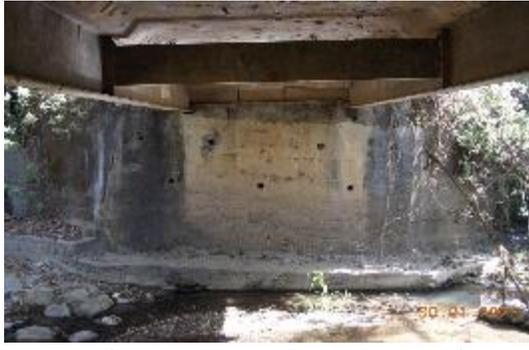
| Puente: Río Jorco El Lince | | Condición: Deficiente | |
|--|---|--|---|
| <p>Bastión margen derecha con inclinación, socavación inicial</p> | Se identifica la pérdida inicial de material por debajo de la cimentación del bastión en la margen derecha. | La socavación genera la pérdida gradual de material de apoyo de las cimentaciones de los bastiones, en caso de no atenderse se corre el riesgo de desplazamientos diferenciales y agrietamientos. | Realizar obras de protección y relleno de la zona afectada por socavación de acuerdo con las especificaciones establecidas en la sección 616 del Manual de Puentes de Costa Rica 2020. |

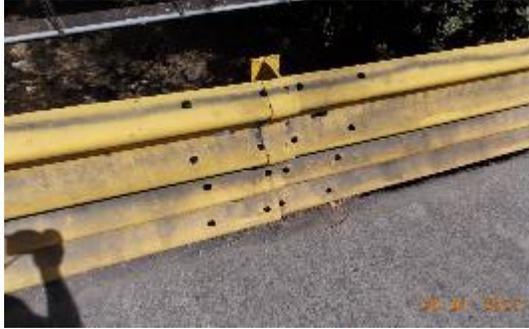
| Puente: Río Jorco El Lince | | Condición: Deficiente | |
|---|---|---|--|
| <p>Unión de barandas inadecuadas</p> | <p>La unión de las barandas el puente no está ejecutadas de forma correcta.</p> | <p>Es posible que ante un evento de colisión parte los extremos de las barandas tiendan a introducirse en los vehículos.</p> | <p>Reacondicionar estas uniones siguiendo las recomendaciones de la Guía para el análisis y diseño de seguridad vial de márgenes de carreteras (Valverde, 2011).</p> |

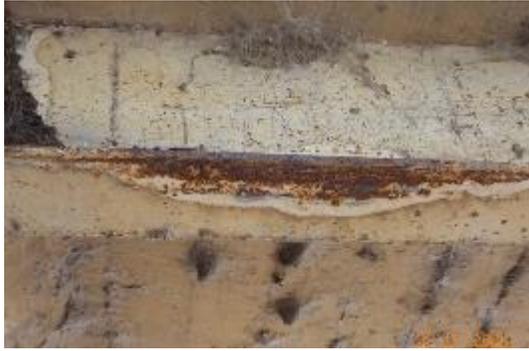
| Puente: Río Jorco El Lince | | Condición: Deficiente | |
|---|---|---|--|
| <p>Oxidación parcial y zonas con corrosión en vigas principales</p> | <p>Las vigas del puente presentan oxidación y corrosión inicial sin delaminación.</p> | <p>Estos daños son progresivos y la extensión de corrosión pueden reducir la capacidad de resistir cargas.</p> | <p>Realizar una limpieza general de los elementos metálicos para retirar la oxidación superficial. Revisar cada elemento para descartar la presencia de grietas por fatiga (en caso de identificarse aplicar los procedimientos de la sección 615.08 del Manual de Puentes de Costa Rica 2020. Aplicar un sistema de protección contra la corrosión de acuerdo con la sección 613.08 del Manual de Puentes de Costa Rica 2020.</p> |

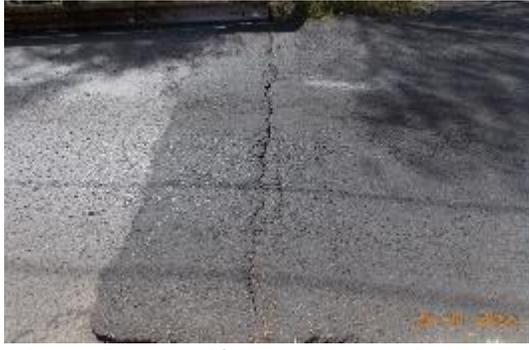
| Puente: Río Jorco El Lince | | Condición: Deficiente | |
|---|---|---|--|
| <p>Juntas de expansión obstruidas parcialmente (mezcla asfáltica)</p> | <p>Las juntas de expansión están obstruidas parcialmente con mezcla asfáltica.</p> | <p>Las juntas de expansión requieren tener libertad de movimiento para evitar daños en la superestructura al generarse los esfuerzos de expansión y contracción naturales del puente.</p> | <p>Remover la mezcla asfáltica que obstruye las juntas de expansión y acondicionar estas aplicando las recomendaciones de la sección 609 del Manual de Puentes de Costa Rica 2020.</p> |

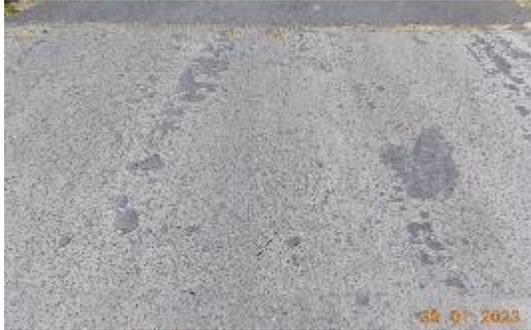
| Puente: Alameda Almendro | | Condición: Regular | |
|--|--|--|--|
| <p>Desnudamiento de agregados en losa</p> | Se observan desprendimientos de agregado en la superficie de ruedo. | Estos deterioros pueden facilitar el ingreso de humedad al interior de la losa aumentando la posibilidad de oxidación y corrosión en el acero interno. | Aplicar una membrana impermeabilizante en la superficie de acuerdo con la sección 620.07 del Manual de Puentes de Costa Rica 2020. |

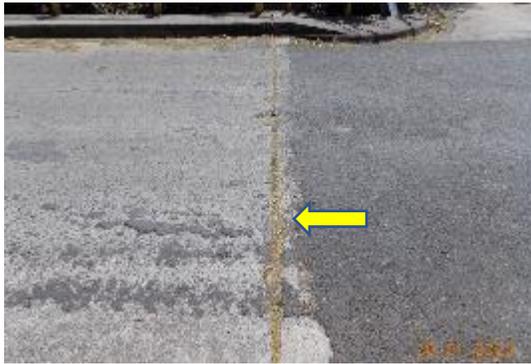
| Puente: Alameda Almendro | | Condición: Regular | |
|--|--|--|--|
| <p>Juntas expansivas requieren sellos</p> | Las juntas de expansión están obstruidas parcialmente con sedimentos. | Las juntas de expansión requieren tener libertad de movimiento para evitar daños en la superestructura al generarse los esfuerzos de expansión y contracción naturales del puente. | Remover el sedimento que obstruye las juntas de expansión y acondicionar estas aplicando las recomendaciones de la sección 609 del Manual de Puentes de Costa Rica 2020. |

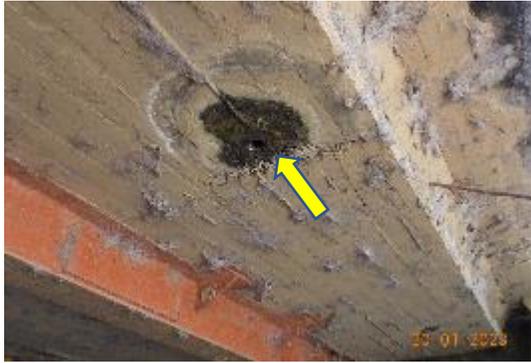
| Puente: Alameda Almendro | | Condición: Regular | |
|--|--|--|--|
| <p>Drenajes requieren extensiones</p> | No se tienen tuberías de extensión de descarga para los drenajes del puente. | Las aguas de escorrentía entran en contacto directo con elementos de la superestructura, favoreciendo procesos de oxidación, corrosión en el acero y degradación en el concreto. | Colocar tuberías de extensión que sobrepasen el nivel inferior de las vigas al menos 0.1 metros. Seguir las recomendaciones de la sección 604.10 del Manual de Puentes de Costa Rica 2020. |

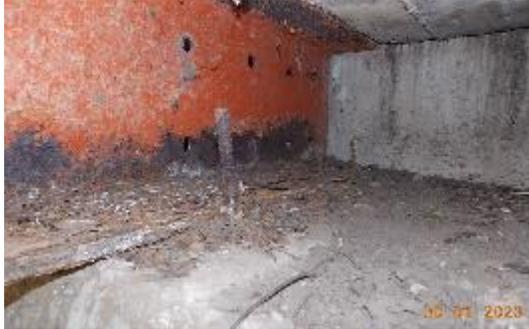
| Puente: Alameda Almendro | | Condición: Regular | |
|--|--|--|--|
| <p>Oxidación parcial con corrosión en vigas principales (delaminación en apoyos)</p> | <p>Las vigas del puente presentan oxidación y corrosión inicial sin delaminación.</p> | <p>Estos daños son progresivos y la extensión de corrosión pueden reducir la capacidad de resistir cargas.</p> | <p>Realizar una limpieza general de los elementos metálicos para retirar la oxidación superficial. Revisar cada elemento para descartar la presencia de grietas por fatiga (en caso de identificarse aplicar los procedimientos de la sección 615.08 del Manual de Puentes de Costa Rica 2020. Aplicar un sistema de protección contra la corrosión de acuerdo con la sección 613.08 del Manual de Puentes de Costa Rica 2020.</p> |

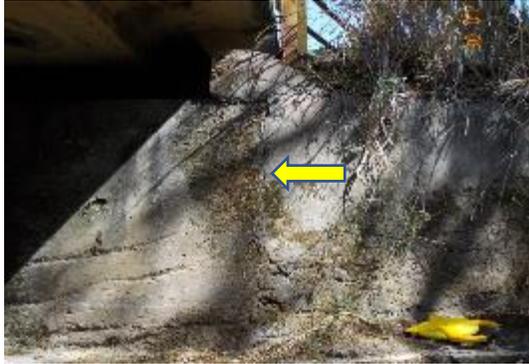
| Puente: Alameda Almendro | | Condición: Regular | |
|--|--|--|--|
| <p>Grieta de separación entre bastión y aletón margen izquierda, aguas arriba</p> | <p>Se identifica una grieta entre el cuerpo del bastión y el aletón de margen izquierda.</p> | <p>Estas separaciones pueden ser causadas por asentamientos en el terreno, o bien, por desplazamientos generados por empujes del relleno que pueden generar afectaciones en los accesos.</p> | <p>Revisar las condiciones del relleno de aproximación para verificar si existen desplazamientos o agrietamientos. Reparar la abertura siguiendo los lineamientos de la sección 619.11 del Manual de Puentes de Costa Rica 2020.</p> |

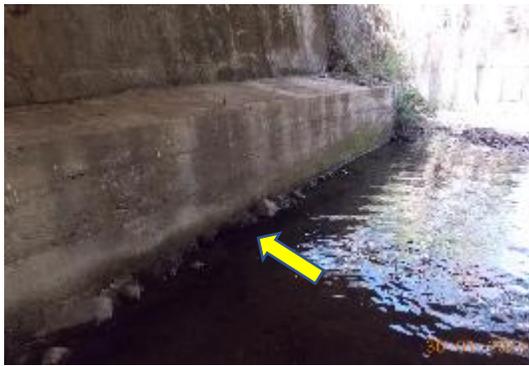
| Puente: Alameda Almendro | | Condición: Regular | |
|--|--|--|--|
| <p>Inicio de socavación en bastión margen izquierda</p> | <p>Se identifica la pérdida inicial de material por debajo de la cimentación del bastión en la margen izquierda.</p> | <p>La socavación genera la pérdida gradual de material de apoyo de las cimentaciones de los bastiones, en caso de no atenderse se corre el riesgo de desplazamientos diferenciales y agrietamientos.</p> | <p>Realizar obras de protección y relleno de la zona afectada por socavación de acuerdo con las especificaciones establecidas en la sección 616 del Manual de Puentes de Costa Rica 2020.</p> |

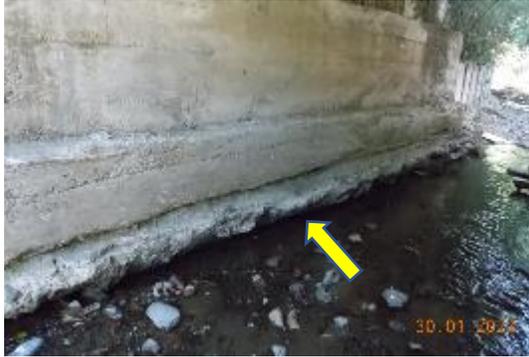
| Puente: Calle Flores | | Condición: Alarmante | |
|--|--|---|--|
| <p>Socavación grave en ambos bastiones</p> | <p>Se identifica la pérdida de material por debajo de la cimentación de ambos bastiones.</p> | <p>La socavación genera la pérdida gradual de material de apoyo de las cimentaciones de los bastiones y aletones, en caso de no atenderse se corre el riesgo de desplazamientos diferenciales y agrietamientos.</p> | <p>Realizar obras de protección y relleno de la zona afectada por socavación de acuerdo con las especificaciones establecidas en la sección 616 del Manual de Puentes de Costa Rica 2020.</p> |

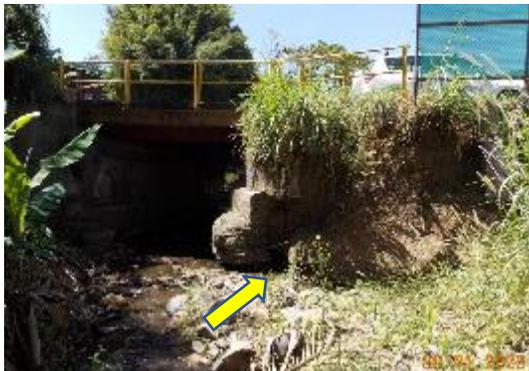
| Puente: Calle Flores | | Condición: Alarmante | |
|--|--|---|--|
| <p>Deslizamiento margen derecha, afectación de vivienda y aleton margen derecha, aguas arriba</p> | <p>Se tiene un deslizamiento en la margen derecha el puente que ha afectado una vivienda y el aletón del sector aguas arriba del puente.</p> | <p>Esta socavación puede afectar el acceso al puente al retirar el material del relleno de aproximación.</p> | <p>Realizar obras de protección en esta margen (extensión del aletón, escolleras, etc.) para orientar el cauce sin que genere daños. Reponer el material que se ha perdido con agregados que cumplan con las disposiciones de la sección 704.03 del CR-2020. Es posible que se requieran construir obras de contención en esta margen para evitar una mayor afectación a las viviendas cercanas.</p> |

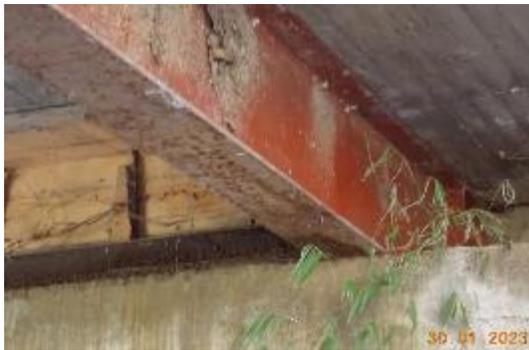
| Puente: Calle Flores | | Condición: Alarmante | |
|--|--|---|--|
| <p>Oxidación parcial de vigas</p> | <p>Las vigas del puente presentan oxidación y corrosión inicial sin delaminación.</p> | <p>Estos daños son progresivos y la extensión de corrosión pueden reducir la capacidad de resistir cargas.</p> | <p>Realizar una limpieza general de los elementos metálicos para retirar la oxidación superficial. Revisar cada elemento para descartar la presencia de grietas por fatiga (en caso de identificarse aplicar los procedimientos de la sección 615.08 del Manual de Puentes de Costa Rica 2020. Aplicar un sistema de protección contra la corrosión de acuerdo con la sección 613.08 del Manual de Puentes de Costa Rica 2020.</p> |

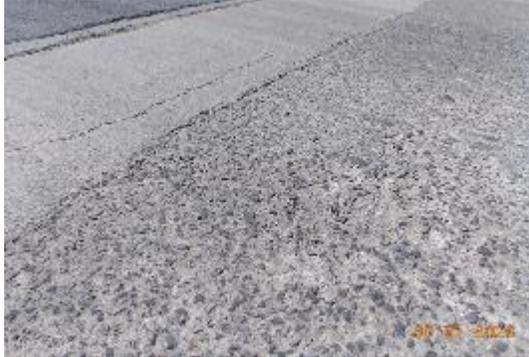
| Puente: Calle Flores | | Condición: Alarmante | |
|---|---|---|---|
| <p>Agregado expuesto y desprendido en superficie de ruedo</p> | <p>Se observan desprendimientos de agregado en la superficie de ruedo.</p> | <p>Estos deterioros pueden facilitar el ingreso de humedad al interior de la losa aumentando la posibilidad de oxidación y corrosión en el acero interno.</p> | <p>Aplicar una membrana impermeabilizante en la superficie de acuerdo con la sección 620.07 del Manual de Puentes de Costa Rica 2020.</p> |

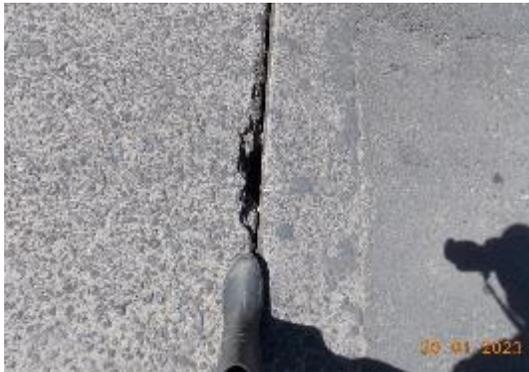
| Puente: Calle Flores | | Condición: Alarmante | |
|---|---|---|---|
| <p>Juntas de expansión requieren sellos</p> | <p>Las juntas de expansión requieren sellos para evitar el paso de sedimentos hacia los apoyos.</p> | <p>La ausencia de sellos en estas juntas propicia el paso de agua y sedimentos que pueden deteriorar los apoyos del puente.</p> | <p>Acondicionar las juntas de expansión y colocar los sellos adecuados aplicando las recomendaciones de la sección 609 del Manual de Puentes de Costa Rica 2020.</p> |

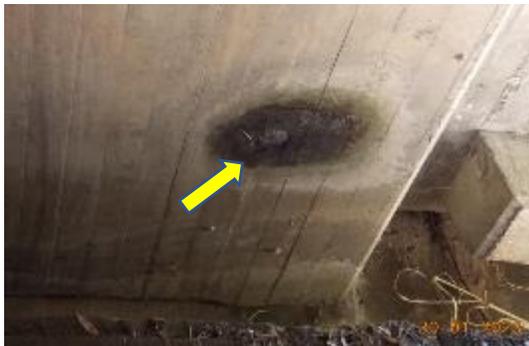
| Puente: Calle Flores | | Condición: Alarmante | |
|---|---|---|---|
| <p>Drenajes requieren extensiones</p> | <p>No se tienen tuberías de extensión de descarga para los drenajes del puente.</p> | <p>Las aguas de escorrentía entran en contacto directo con elementos de la superestructura, favoreciendo procesos de oxidación, corrosión en el acero y degradación en el concreto.</p> | <p>Colocar tuberías de extensión que sobrepasen el nivel inferior de las vigas al menos 0.1 metros. Seguir las recomendaciones de la sección 604.10 del Manual de Puentes de Costa Rica 2020.</p> |

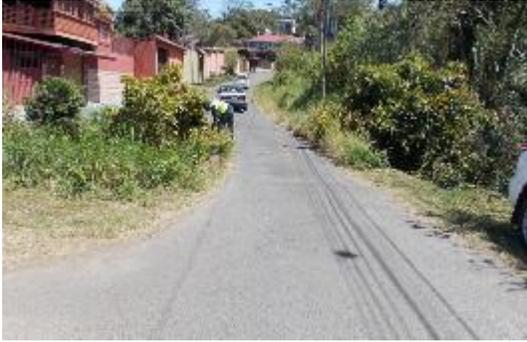
| Puente: Calle Naranjo | | Condición: Alarmante | |
|---|---|--|---|
| <p>No hay barandas ni señalización</p> | El puente no cuenta con barandas. | No hay ningún elemento de retención que impida la caída al cauce de algún usuario. | Colocar, a la mayor brevedad posible, un sistema de contención de acuerdo con la Guía para el análisis y diseño de seguridad vial de márgenes de carreteras (Valverde, 2011). |

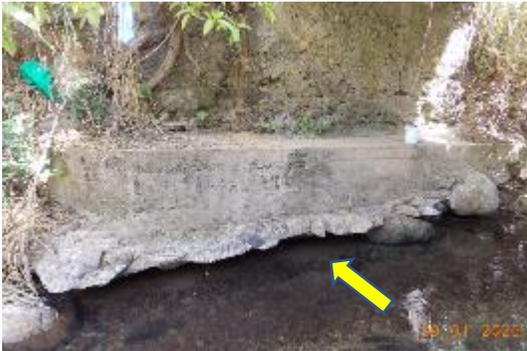
| Puente: Calle Naranjo | | Condición: Alarmante | |
|---|---|--|---|
| <p>Socavación grave en ambos bastiones</p> | Se identifica la pérdida de material por debajo de la cimentación de ambos bastiones. | La socavación genera la pérdida gradual de material de apoyo de las cimentaciones de los bastiones y aletones, en caso de no atenderse se corre el riesgo de desplazamientos diferenciales y agrietamientos. | Realizar obras de protección y relleno de la zona afectada por socavación de acuerdo con las especificaciones establecidas en la sección 616 del Manual de Puentes de Costa Rica 2020. |

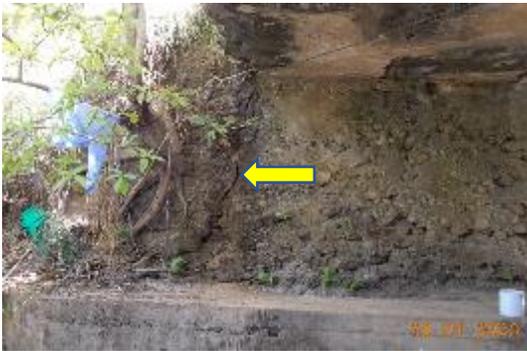
| Puente: Calle Naranjo | | Condición: Alarmante | |
|---|---|--|---|
| <p>Fractura entre aletón y bastión margen izquierda aguas arriba y margen derecha aguas abajo</p> | Se identifica una grieta entre el cuerpo del bastión y el aletón de margen izquierda. | Estas separaciones pueden ser causadas por asentamientos en el terreno, o bien, por desplazamientos generados por empujes del relleno que pueden generar afectaciones en los accesos. | Revisar las condiciones del relleno de aproximación para verificar si existen desplazamientos o agrietamientos. Reparar la abertura siguiendo los lineamientos de la sección 619.11 del Manual de Puentes de Costa Rica 2020. |

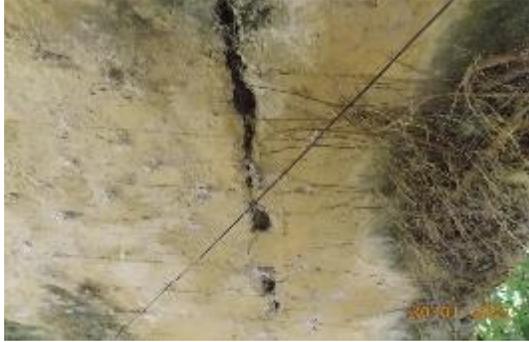
| Puente: Calle Naranja | | Condición: Alarmante | |
|---|--|--|--|
| <p>Acero expuesto de losa inferior</p> | <p>El acero interno de la losa de este puente está expuesto, esto debido al descascaramiento del concreto.</p> | <p>El acero interno al estar expuesto presenta procesos de oxidación y corrosión que pueden reducir su capacidad con el paso del tiempo.</p> | <p>Realizar reparaciones a lo largo de los elementos de acero para colocar material de protección que impida el ingreso de agua y humedad hacia el interior de la losa. Seguir las disposiciones de la sección 608 del Manual de Puentes de Costa Rica 2020.</p> |

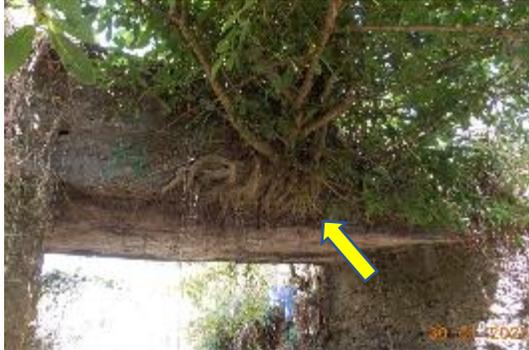
| Puente: Calle Naranja | | Condición: Alarmante | |
|---|--|--|--|
| <p>Vegetación creciendo en losa y aletones</p> | <p>Se tiene vegetación creciendo en los costados del puente.</p> | <p>Las raíces de esta vegetación pueden generar agrietamientos a lo interno del concreto.</p> | <p>Remover por completo la vegetación que está creciendo en los elementos de la subestructura y la superestructura. Asegurándose de retirar las raíces en el proceso.</p> |

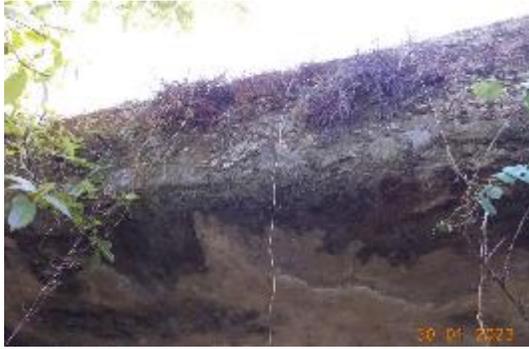
| Puente: Calle Naranja | | Condición: Alarmante | |
|---|--|--|--|
| <p>Sobrecapa de más de 1 metro en superficie de ruedo</p> | <p>Se identifica una sobrecapa de mezcla asfáltica de al menos 1 metro sobre el puente.</p> | <p>Esta sobrecapa genera una carga permanente en el puente, reduciendo la capacidad de soporte de puente.</p> | <p>No colocar sobrecapas adicionales en este puente.</p> |

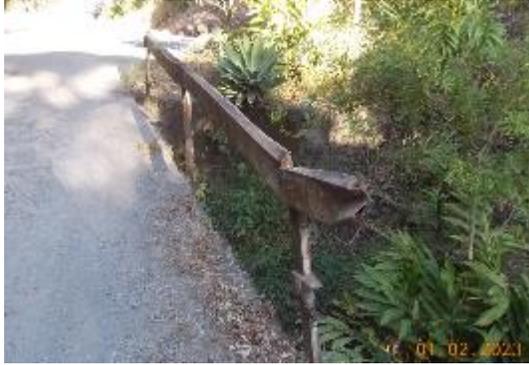
| Puente: Calle El Tirr | | Condicin: Deficiente | |
|--|---|--|---|
| <p>Barandas en mala condicin</p> | Las barandas del puente no ofrecen un adecuado nivel de contencin, presentan deformaciones, corrosin y faltantes. | Es posible que ante un impacto vehicular las barandas cedan y no puedan evitar la cada al cauce. | Retirar las barandas actuales y sustituirlas con elementos nuevos que cumplan con lo establecido en la Gua para el anlisis y diseo de seguridad vial de mrgenes de carreteras (Valverde, 2011). |

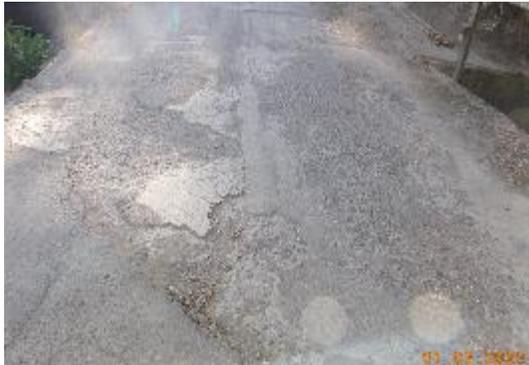
| Puente: Calle El Tirr | | Condicin: Deficiente | |
|--|---|--|---|
| <p>Desprendimiento de agregado y baches en superficie de ruedo</p> | Se observan desprendimientos de agregado en la superficie de ruedo, nidos de piedra y acero expuesto. | Estos deterioros pueden facilitar el ingreso de humedad al interior de la losa aumentando la posibilidad de oxidacin y corrosin en el acero interno. | Aplicar una membrana impermeabilizante en la superficie de acuerdo con la seccin 620.07 del Manual de Puentes de Costa Rica 2020. Realizar reparaciones puntuales de la losa en zonas puntuales (baches) segn los procedimientos de la seccin 611.07 del Manual de Puentes de Costa Rica 2020. |

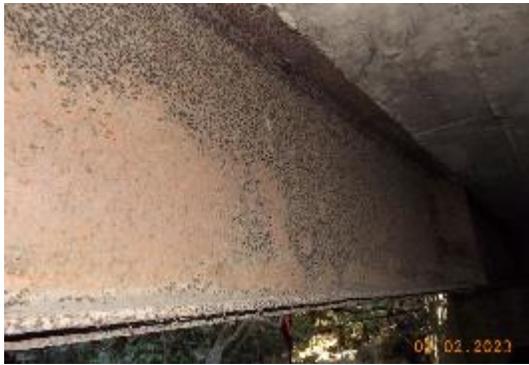
| Puente: Calle El Tirr | | Condicin: Deficiente | |
|--|---|--|---|
| <p>Vigas con oxidacin parcial y corrosin con delaminacin (apoyos)</p> | Las vigas del puente presentan oxidacin y corrosin inicial sin delaminacin. | Estos daos son progresivos y la extensin de corrosin pueden reducir la capacidad de resistir cargas. | Realizar una limpieza general de los elementos metlicos para retirar la oxidacin superficial. Revisar cada elemento para descartar la presencia de grietas por fatiga (en caso de identificarse aplicar los procedimientos de la seccin 615.08 del Manual de Puentes de Costa Rica 2020. Aplicar un sistema de proteccin contra la corrosin de acuerdo con la seccin 613.08 del Manual de Puentes de Costa Rica 2020. |

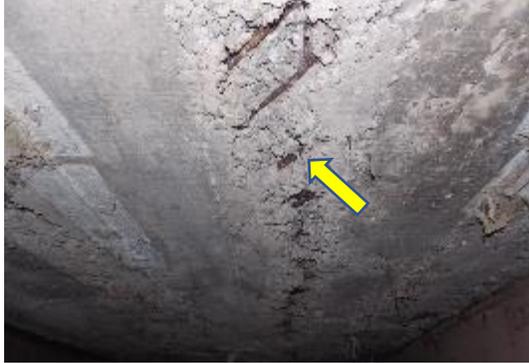
| Puente: Calle El Tirr | | Condicin: Deficiente | |
|--|--|--|--|
| <p>Nidos de piedra y acero expuesto en losa</p> | <p>El acero interno de la losa de este puente est expuesto, esto debido al descascaramiento del concreto.</p> | <p>El acero interno al estar expuesto presenta procesos de oxidacin y corrosin que pueden reducir su capacidad con el paso del tiempo.</p> | <p>Realizar reparaciones a lo largo de los elementos de acero para colocar material de proteccin que impida el ingreso de agua y humedad hacia el interior de la losa. Seguir las disposiciones de la seccin 608 del Manual de Puentes de Costa Rica 2020.</p> |

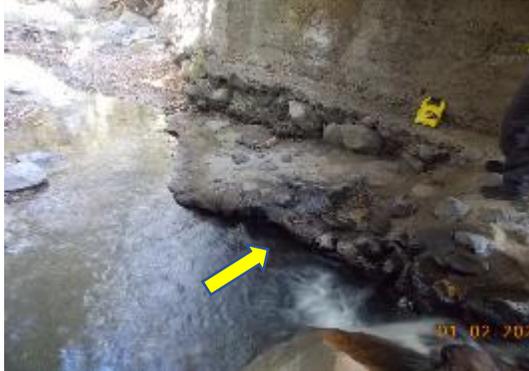
| Puente: Calle El Tirr | | Condicin: Deficiente | |
|--|--|--|--|
| <p>Socavacin inicial en bastin margen derecha</p> | <p>Se identifica la prdida inicial de material por debajo de la cimentacin del bastin en la margen derecha.</p> | <p>La socavacin genera la prdida gradual de material de apoyo de las cimentaciones de los bastiones, en caso de no atenderse se corre el riesgo de desplazamientos diferenciales y agrietamientos.</p> | <p>Realizar obras de proteccin y relleno de la zona afectada por socavacin de acuerdo con las especificaciones establecidas en la seccin 616 del Manual de Puentes de Costa Rica 2020.</p> |

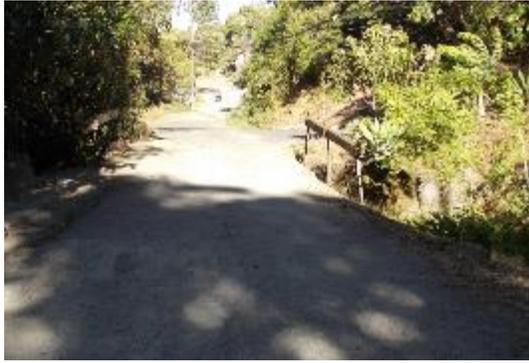
| Puente: Calle El Tirr | | Condicin: Deficiente | |
|--|--|--|--|
| <p>No hay senalizacin de CEDA</p> | <p>No hay senalizacin reglamentaria en el puente.</p> | <p>La senalizacin reglamentaria previene la ocurrencia de accidentes en el puente. Su ausencia podra propiciar un accidente grave.</p> | <p>Colocar una senal de tipo Ceda y cualquier otra que se considere necesaria, para regular adecuadamente el trnsito segn el Manual centroamericano de dispositivos uniformes para el control de trnsito (SIECA, 2006).</p> |

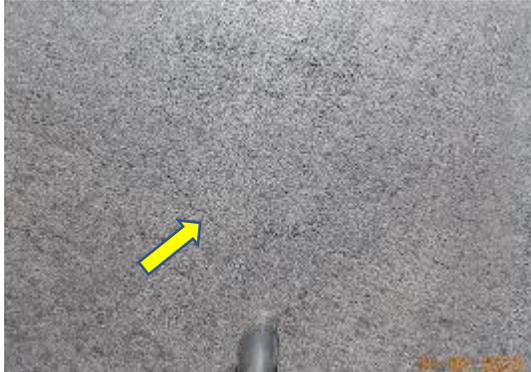
| Puente: Guatuso – Los Guido | | Condición: Aceptable | |
|---|---|---|---|
| <p>Grietas por contracción en superficie de ruedo</p> | Se identifican algunos agrietamientos por contracción en la cara superior de la losa. | Estos deterioros pueden facilitar el ingreso de humedad al interior de la losa aumentando la posibilidad de oxidación y corrosión en el acero interno. | Aplicar una membrana impermeabilizante en la superficie de acuerdo con la sección 620.07 del Manual de Puentes de Costa Rica 2020. |

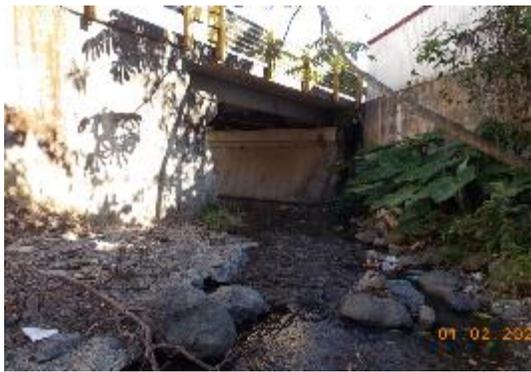
| Puente: Guatuso – Los Guido | | Condición: Aceptable | |
|---|---|---|---|
| <p>Alineación entre río y bastión margen izquierda genera impacto en aletón</p> | El alineamiento del cauce respecto al puente favorece el proceso de socavación. | El cambio de dirección que se da en el cauce puede ocasionar socavación en el bastión y en el aletón al recibirse un impacto directo. | Revisar en inspecciones rutinarias la posible aparición de socavación en el puente. En caso de presentarse indicios de socavación realizar obras de protección y relleno de la zona afectada de acuerdo con las especificaciones establecidas en la sección 616 del Manual de Puentes de Costa Rica 2020. |

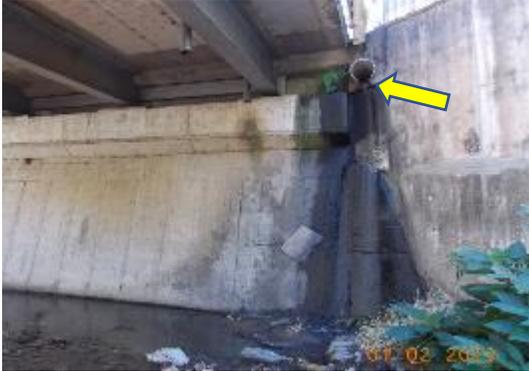
| Puente: Guatuso – Los Guido | | Condición: Aceptable | |
|---|---|--|--|
| <p>Mal manejo de salidas de aguas en bastión margen derecha</p> | <p>Existe una descarga de agua en el aletón de margen izquierda.</p> | <p>Este tipo de descargas generan condiciones de humedad constantes en el concreto que afectan su durabilidad.</p> | <p>Considerar la construcción de un bajante para evacuar estas aguas fuera del cuerpo del aletón. Rellenar con concreto los bordes de la tubería para evitar fugas en el interior del cuerpo del aletón.</p> |

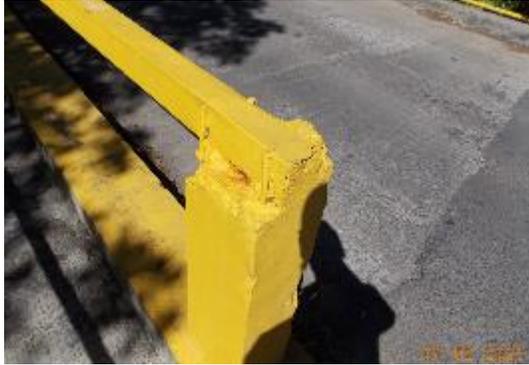
| Puente: Calle Los Cipreses | | Condición: Regular | |
|---|---|---|---|
| <p>Barandas con impactos y acero expuesto</p> | Se observan agrietamientos y desprendimientos de concreto en las barandas. | Los deterioros identificados reducen el nivel de contención de las barandas, incrementando las posibles consecuencias de una colisión. | Realizar las reparaciones correspondientes en los elementos de concreto dañados de acuerdo con las especificaciones establecidas en la sección 603.07 del Manual de Puentes de Costa Rica 2020. |

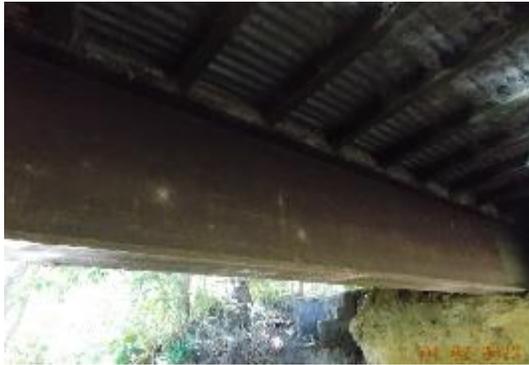
| Puente: Calle Los Cipreses | | Condición: Regular | |
|---|---|---|---|
| <p>Vigas principales con oxidación (no hay delaminación)</p> | Las vigas del puente presentan oxidación y corrosión inicial sin delaminación. | Estos daños son progresivos y la extensión de corrosión pueden reducir la capacidad de resistir cargas. | Realizar una limpieza general de los elementos metálicos para retirar la oxidación superficial. Revisar cada elemento para descartar la presencia de grietas por fatiga (en caso de identificarse aplicar los procedimientos de la sección 615.08 del Manual de Puentes de Costa Rica 2020. Aplicar un sistema de protección contra la corrosión de acuerdo con la sección 613.08 del Manual de Puentes de Costa Rica 2020. |

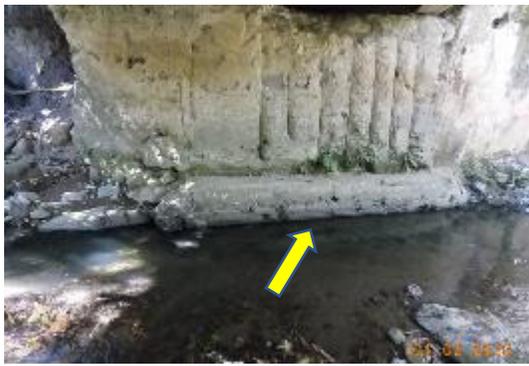
| Puente: Calle Los Cipreses | | Condición: Regular | |
|---|---|---|---|
| <p>Socavación inicial bastión antiguo margen izquierda</p> | Se identifica la pérdida inicial de material por debajo de la cimentación del bastión en la margen izquierda. | La socavación genera la pérdida gradual de material de apoyo de las cimentaciones de los bastiones, en caso de no atenderse se corre el riesgo de desplazamientos diferenciales y agrietamientos. | Realizar obras de protección y relleno de la zona afectada por socavación de acuerdo con las especificaciones establecidas en la sección 616 del Manual de Puentes de Costa Rica 2020. |

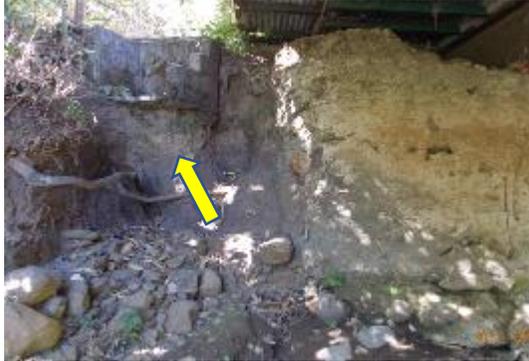
| Puente: Calle Los Cipreses | | Condición: Regular | |
|--|---|---|---|
| <p>Deslizamiento por mal manejo de aguas, aletón margen izquierda aguas arriba</p> | <p>Se identifica un deslizamiento provocado por un manejo inadecuado de las aguas de escorrentía.</p> | <p>Este proceso puede afectar el resto de la cimentación del puente, generando inestabilidad en el bastión de margen izquierda.</p> | <p>Realizar obras para el manejo y canalización de las aguas de escorrentía y analizar la condición del terreno para determinar las medidas geotécnicas que deben implementarse en esta zona.</p> |

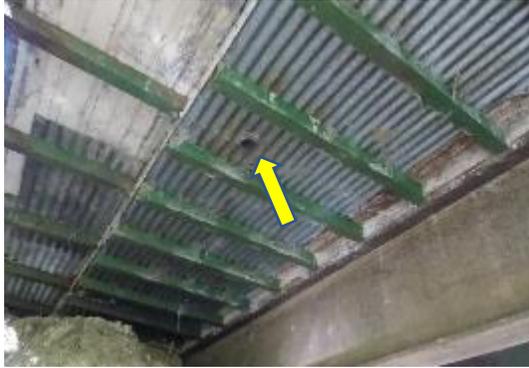
| Puente: Calle Los Cipreses | | Condición: Regular | |
|--|---|---|---|
| <p>Drenajes requieren extensiones</p> | <p>No se tienen tuberías de extensión de descarga para los drenajes del puente.</p> | <p>Las aguas de escorrentía entran en contacto directo con elementos de la superestructura, favoreciendo procesos de oxidación, corrosión en el acero y degradación en el concreto.</p> | <p>Colocar tuberías de extensión que sobrepasen el nivel inferior de las vigas al menos 0.1 metros. Seguir las recomendaciones de la sección 604.10 del Manual de Puentes de Costa Rica 2020.</p> |

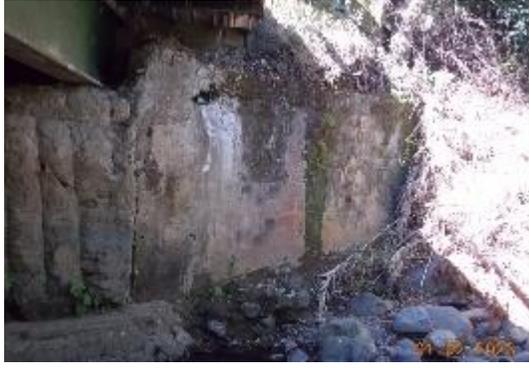
| Puente: Calle Los Cipreses | | Condición: Regular | |
|--|---|---|---|
| <p>Inclinación de aletón margen izquierda aguas abajo</p> | <p>Se identifica una inclinación en el aletón de margen izquierda aguas abajo.</p> | <p>Este tipo de inclinaciones pueden ser un síntoma de falla del aletón por el empuje del terreno, es posible que se den agrietamientos en un corto plazo.</p> | <p>Realizar obras para el manejo y canalización de las aguas de escorrentía y analizar la condición del terreno para determinar las medidas geotécnicas que deben implementarse en esta zona.</p> <p>Es posible que se requiera reemplazar este elemento en caso de que se agrave la inclinación o aparezcan nuevos deterioros.</p> |

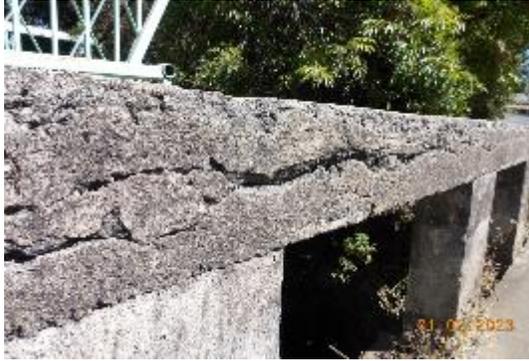
| Puente: Calle Salitrillos | | Condición: Regular | |
|---|---|--|--|
| <p>Barandas con agrietamiento severo (acero expuesto)</p> | Se observan agrietamientos y desprendimientos de concreto en las barandas. | Los deterioros identificados reducen el nivel de contención de las barandas, incrementando las posibles consecuencias de una colisión. | Realizar las reparaciones correspondientes en los elementos de concreto dañados de acuerdo con las especificaciones establecidas en la sección 603.07 del Manual de Puentes de Costa Rica 2020. |

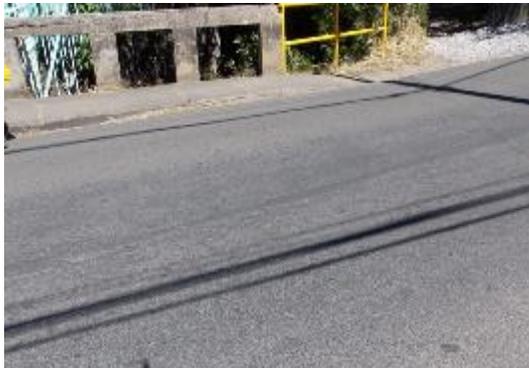
| Puente: Calle Salitrillos | | Condición: Regular | |
|---|---|--|--|
| <p>Sobrecapa de asfalto</p> | Se identifica una sobrecapa de mezcla asfáltica sobre el puente. | Esta sobrecapa genera una carga permanente en el puente, reduciendo la capacidad de soporte de puente. | No colocar sobrecapas adicionales en este puente. |

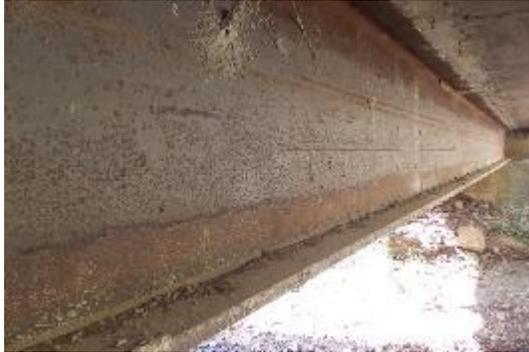
| Puente: Calle Las Mesas | | Condición: Regular | |
|--|--|---|---|
| <p>Oxidación de vigas 100%, corrosión sin delaminación</p> | Las vigas del puente presentan oxidación y corrosión inicial sin delaminación. | Estos daños son progresivos y la extensión de corrosión pueden reducir la capacidad de resistir cargas. | Realizar una limpieza general de los elementos metálicos para retirar la oxidación superficial. Revisar cada elemento para descartar la presencia de grietas por fatiga (en caso de identificarse aplicar los procedimientos de la sección 615.08 del Manual de Puentes de Costa Rica 2020. Aplicar un sistema de protección contra la corrosión de acuerdo con la sección 613.08 del Manual de Puentes de Costa Rica 2020. |

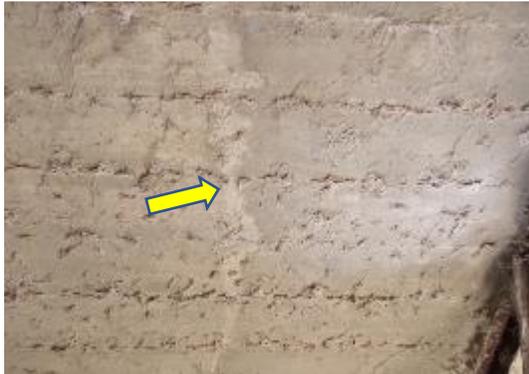
| Puente: Calle Las Mesas | | Condición: Regular | |
|--|--|---|---|
| <p>Grietas por flexión con presencia de eflorescencia en losa</p> | Se observan agrietamientos por flexión en la cara inferior de la losa. | Este tipo de grietas son esperables en este tipo de superestructura. Sin embargo, su formación puede favorecer la entrada de humedad a lo interno de la losa. | Realizar un sellado de grietas siguiendo los procedimientos establecidos en la sección 606 del Manual de Puentes de Costa Rica 2020. |

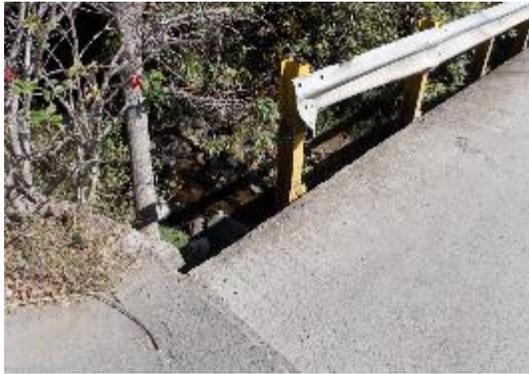
| Puente: Calle Las Mesas | | Condición: Regular | |
|--|--|---|---|
| <p>Baranda impactada con faltante en margen derecho</p> | Se observan impactos en las barandas elementos deformados y algunos faltantes en los extremos. | Los deterioros identificados reducen el nivel de contención de las barandas, incrementando las posibles consecuencias de una colisión. | Realizar las sustituciones de los elementos dañados de acuerdo con las especificaciones establecidas en la sección 603.10 del Manual de Puentes de Costa Rica 2020. Colocar las terminales faltantes de acuerdo con las recomendaciones de la Guía para el análisis y diseño de seguridad vial de márgenes de carreteras (Valverde, 2011). |

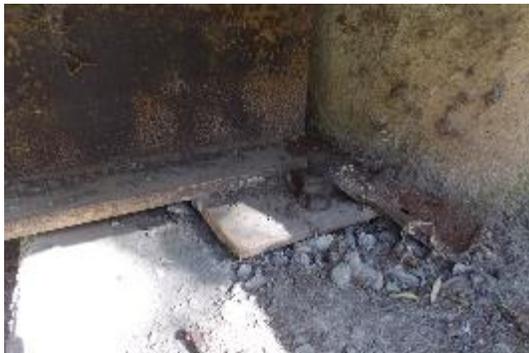
| Puente: Calle Las Mesas | | Condición: Regular | |
|---|--|---|---|
| <p>Zona de apoyos con filtración, oxidación y corrosión</p> | <p>Se identifican daños por acumulación de sedimentos y agua en los apoyos del puente.</p> | <p>La exposición de los elementos de acero a estas acumulaciones propicia la aparición de corrosión y reduce la capacidad de los elementos.</p> | <p>Realizar una limpieza general de la zona de asiento siguiendo las recomendaciones establecidas en la sección 605 del Manual de Puentes de Costa Rica 2020.</p> |

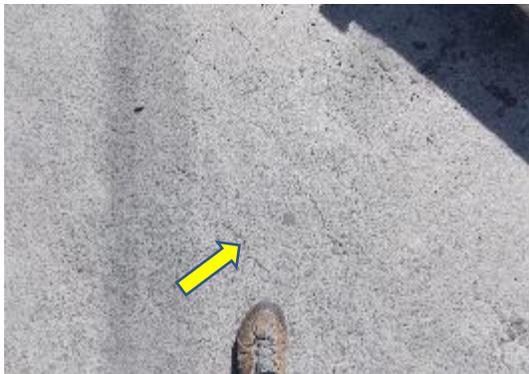
| Puente: Calle Las Mesas | | Condición: Regular | |
|---|--|---|---|
| <p>Agrietamientos menores en superficie de ruedo</p> | <p>Se identifican algunos agrietamientos menores en la cara superior de la losa.</p> | <p>Estos deterioros pueden facilitar el ingreso de humedad al interior de la losa aumentando la posibilidad de oxidación y corrosión en el acero interno.</p> | <p>Aplicar una membrana impermeabilizante en la superficie de acuerdo con la sección 620.07 del Manual de Puentes de Costa Rica 2020.</p> |

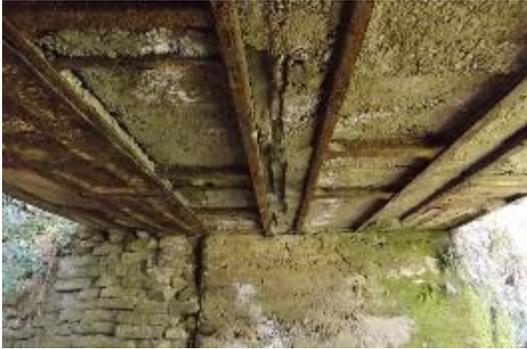
| Puente: Calle Los Picapiedra | | Condición: Alarmante | |
|---|--|---|---|
| Puente con superestructura de chasis (3 chasis) corrosión con pérdida de sección y elementos rotos | <p>El puente cuenta con tres chasis como elementos principales de soporte de la superestructura y presentan corrosión.</p> | <p>Los chasis no son elementos adecuados para soportar cargas de superestructuras, la presencia de corrosión reduce su capacidad de soporte y puede generar fracturas repentinas.</p> | <p>Realizar una limpieza general de los elementos metálicos para retirar la oxidación superficial. Revisar cada elemento para descartar la presencia de grietas por fatiga. Aplicar un sistema de protección contra la corrosión de acuerdo con la sección 613.08 del Manual de Puentes de Costa Rica 2020.</p> |
