Laboratorio Nacional de Materiales y Modelos Estructurales

Informe: EIC-Lanamme-INF-0645-2024

INFORME SOBRE INSPECCIÓN DE PUENTES DE LA MUNICIPALIDAD DE DESAMPARADOS

Mayo, 2024

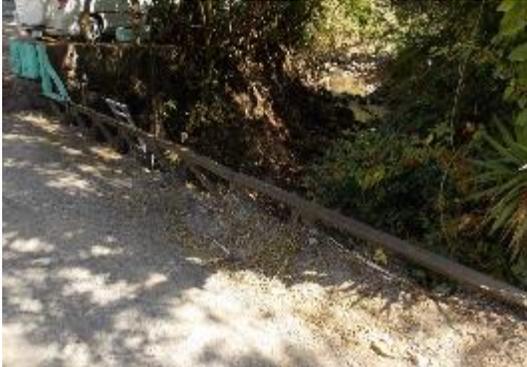
| Puente: Calle Los Picapiedra | | Condición: Alarmante | |
|---|--|---|---|
| Barandas en mal estado | <p>Las barandas del puente no ofrecen un adecuado nivel de contención, presentan deformaciones, corrosión y faltantes.</p> | <p>Es posible que ante un impacto vehicular las barandas cedan y no puedan evitar la caída al cauce.</p> | <p>Retirar las barandas actuales y sustituirlas con elementos nuevos que cumplan con lo establecido en la Guía para el análisis y diseño de seguridad vial de márgenes de carreteras (Valverde, 2011).</p> |

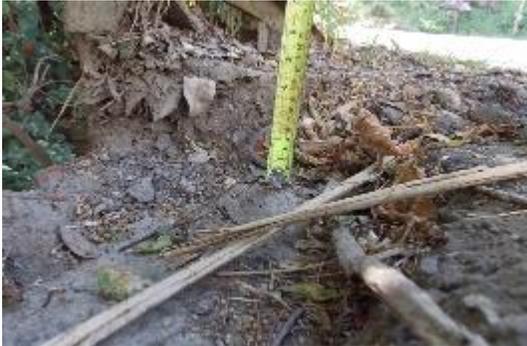
| Puente: Calle Los Picapiedra | | Condición: Alarmante | |
|---|--|---|---|
| Sobrecapa de asfalto (10 cm) | <p>Se identifica una sobrecapa de mezcla asfáltica de al menos 0.1 m sobre el puente.</p> | <p>Esta sobrecapa genera una carga permanente en el puente, reduciendo la capacidad de soporte de puente.</p> | <p>No colocar sobrecapas adicionales en este puente.</p> |

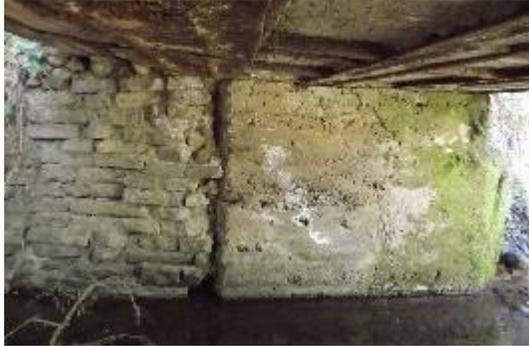
| Puente: Calle Los Picapiedra | | Condición: Alarmante | |
|---|--|--|---|
| <p>Bastiones con agrietamientos y juntas frías</p> | <p>Los bastiones del puente presentan agrietamientos y juntas frías con una combinación de dos tipos de muros (mampostería y concreto ciclópeo).</p> | <p>Es posible que se presenten deslizamiento y desprendimientos de concreto por las condiciones de estos bastiones.</p> | <p>Considerar la construcción de un bastión externo (encamisado) que prevenga daños mayores y afectación de la superestructura.</p> |

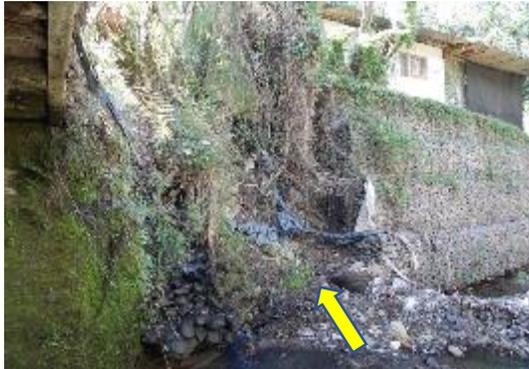
| Puente: Calle Los Picapiedra | | Condición: Alarmante | |
|---|--|--|---|
| <p>Deslizamiento en aletón margen izquierda, aguas abajo</p> | <p>Se identifica un deslizamiento en la zona intermedia entre el bastión de margen izquierda y el muro de gaviones (también socavado).</p> | <p>Este proceso puede afectar el resto de la cimentación del puente, generando inestabilidad en el bastión de margen izquierda.</p> | <p>Realizar obras para el manejo y canalización de las aguas de escorrentía y analizar la condición del terreno para determinar las medidas geotécnicas que deben implementarse en esta zona.</p> <p>Se considera necesario realizar una intervención en el muro de gaviones que ya muestra daños en las canastas, pérdida de agregados y socavación grave.</p> |

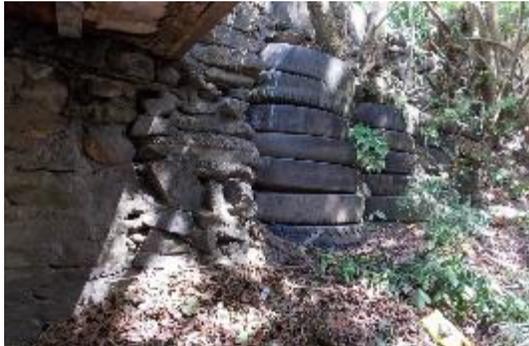
| Puente: Calle Los Picapiedra | | Condición: Alarmante | |
|---|--|--|---|
| <p>Aletones de mampostería, llantas y gaviones</p> | <p>En la margen derecha se tienen aletones formados por una mezcla de mampostería, llantas y gaviones en mala condición.</p> | <p>Esta configuración no brinda un adecuado soporte al terreno, por lo que se pueden dar deslizamientos que pueden afectar el relleno de aproximación.</p> | <p>Reemplazar estos materiales por una construcción de retención diseñada para las condiciones del sitio.</p> |

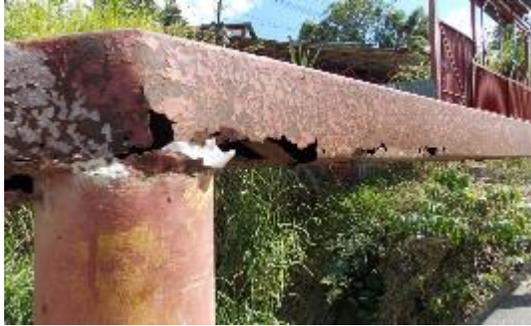
| Puente: Entrada Quebrada Honda – La Calera | | Condición: Regular | |
|--|--|---|---|
| <p>Barandas metálicas con corrosión y agujeros</p> | Se observan elementos con daños por corrosión y algunos faltantes en los extremos. | Los deterioros identificados reducen el nivel de contención de las barandas, incrementando las posibles consecuencias de una colisión. | Realizar las sustituciones de los elementos dañados de acuerdo con las especificaciones establecidas en la sección 603.10 del Manual de Puentes de Costa Rica 2020. Colocar las terminales faltantes de acuerdo con las recomendaciones de la Guía para el análisis y diseño de seguridad vial de márgenes de carreteras (Valverde, 2011). |

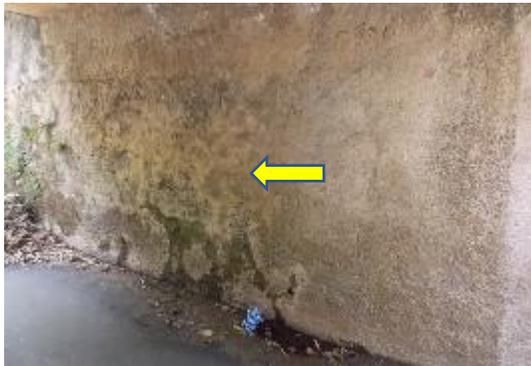
| Puente: Entrada Quebrada Honda – La Calera | | Condición: Regular | |
|--|--|---|---|
| <p>Bastión de margen derecha con agrietamiento y eflorescencia</p> | Se identifican agrietamientos menores y eflorescencia en el bastión de margen derecha. | Este tipo de deterioro facilita la penetración de humedad hacia el interior del concreto, propiciando la corrosión del acero interno y la degradación del concreto. | Realizar una reparación puntual de la zona afectada siguiendo las especificaciones de la sección 607.07 del Manual de Puentes de Costa Rica 2020. |

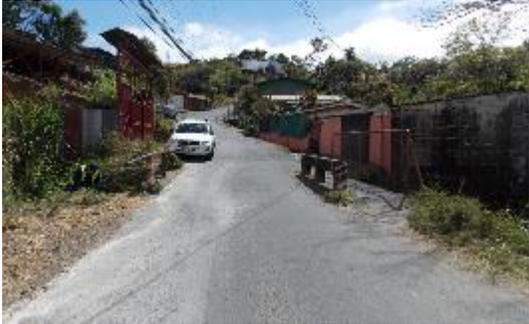
| Puente: Entrada Quebrada Honda – La Calera | | Condición: Regular | |
|--|--|--|--|
| <p>Requiere señalización y canalizadores</p> | <p>No hay señalización reglamentaria en el puente.</p> | <p>La señalización reglamentaria previene la ocurrencia de accidentes en el puente. Su ausencia podría propiciar un accidente grave.</p> | <p>Colocar una señal de tipo Ceda y cualquier otra que se considere necesaria, para regular adecuadamente el tránsito según el Manual centroamericano de dispositivos uniformes para el control de tránsito (SIECA, 2006).</p> |

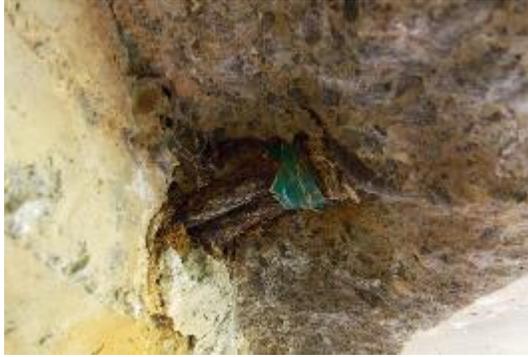
| Puente: Fátima – Entrada Parque La Libertad | | Condición: Aceptable | |
|--|---|---|--|
| <p>Descascaramiento con acero expuesto en losa (corrosión)</p> | El acero interno de la losa de este puente está expuesto, esto debido al descascaramiento del concreto. | El acero interno al estar expuesto presenta procesos de oxidación y corrosión que pueden reducir su capacidad con el paso del tiempo. | Realizar reparaciones a lo largo de los elementos de acero para colocar material de protección que impida el ingreso de agua y humedad hacia el interior de la losa. Seguir las disposiciones de la sección 608 del Manual de Puentes de Costa Rica 2020. |

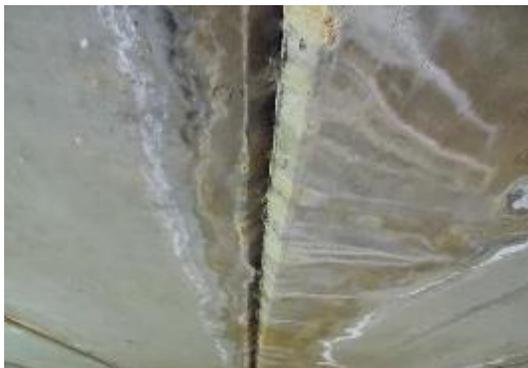
| Puente: Fátima – Entrada Parque La Libertad | | Condición: Aceptable | |
|--|---|---|--|
| <p>Eflorescencia en unión de losetas</p> | Se identifican agrietamientos menores y eflorescencia en la losa del puente. | Este tipo de deterioro facilita la penetración de humedad hacia el interior del concreto, propiciando la corrosión del acero interno y la degradación del concreto. | Realizar una reparación puntual de la zona afectada siguiendo las especificaciones de la sección 607.07 del Manual de Puentes de Costa Rica 2020. |

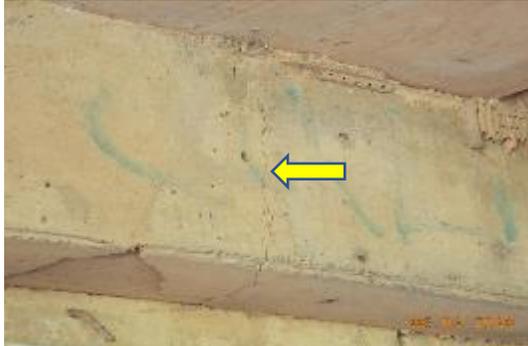
| Puente: Fátima – Entrada Parque La Libertad | | Condición: Aceptable | |
|--|---|---|--|
| <p>Agrietamiento por asentamiento en vigas cabezal</p> | Se identifican agrietamientos menores localizados en las vigas cabezales. | Este tipo de deterioro facilita la penetración de humedad hacia el interior del concreto, propiciando la corrosión del acero interno y la degradación del concreto. | Realizar una reparación puntual de la zona afectada siguiendo las especificaciones de la sección 607.07 del Manual de Puentes de Costa Rica 2020. |

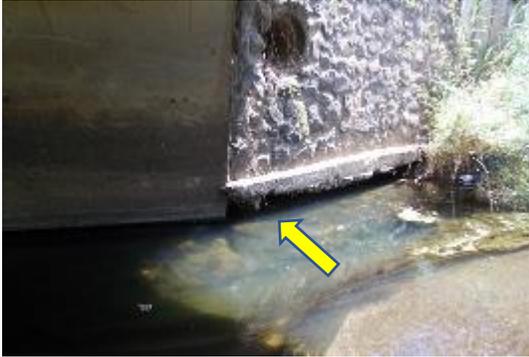
| Puente: Fátima – Entrada Parque La Libertad | | Condición: Aceptable | |
|---|--|--|---|
| <p>Socavación en aletón margen derecha aguas arriba</p> | <p>Se identifica la pérdida inicial de material por debajo de la cimentación del aletón de margen derecha aguas abajo.</p> | <p>La socavación genera la pérdida gradual de material de apoyo de las cimentaciones de los bastiones, en caso de no atenderse se corre el riesgo de desplazamientos diferenciales y agrietamientos.</p> | <p>Realizar obras de protección y relleno de la zona afectada por socavación de acuerdo con las especificaciones establecidas en la sección 616 del Manual de Puentes de Costa Rica 2020.</p> |

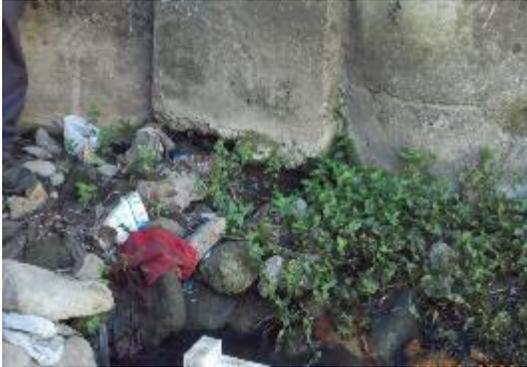
| Puente: Las Palmas | | Condición: Regular | |
|---|---|--|---|
| <p>Socavación inicial en bastión margen derecha</p> | <p>Se identifica la pérdida inicial de material por debajo de la cimentación del bastión de margen derecha.</p> | <p>La socavación genera la pérdida gradual de material de apoyo de las cimentaciones de los bastiones, en caso de no atenderse se corre el riesgo de desplazamientos diferenciales y agrietamientos.</p> | <p>Realizar obras de protección y relleno de la zona afectada por socavación de acuerdo con las especificaciones establecidas en la sección 616 del Manual de Puentes de Costa Rica 2020.</p> |

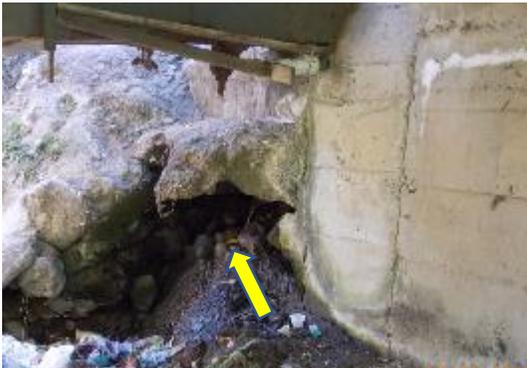
| Puente: Las Palmas | | Condición: Regular | |
|---|---|--|---|
| <p>Descarga de agua socava aleton margen izquierda aguas abajo</p> | <p>Existe una descarga de agua en el aletón de margen izquierda aguas abajo que está generando socavación.</p> | <p>Este tipo de descargas generan condiciones de humedad constantes en el concreto que afectan su durabilidad.</p> | <p>Considerar la construcción de un bajante para evacuar estas aguas fuera del cuerpo del aletón.</p> |

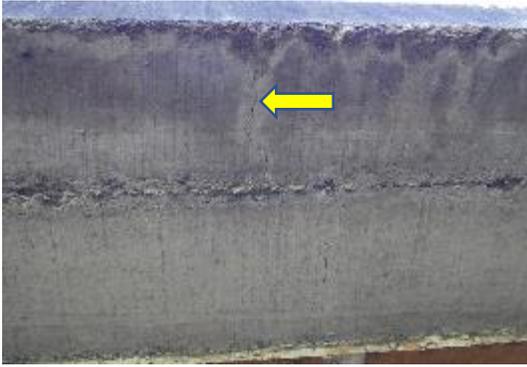
| Puente: Las Palmas | | Condición: Regular | |
|---|---|--|---|
| <p>Grietas por flexión en losa inferior</p> | <p>Se observan agrietamientos por flexión en la cara inferior de la losa.</p> | <p>Este tipo de grietas son esperables en este tipo de superestructura. Sin embargo, su formación puede favorecer la entrada de humedad a lo interno de la losa.</p> | <p>Realizar un sellado de grietas siguiendo los procedimientos establecidos en la sección 606 del Manual de Puentes de Costa Rica 2020.</p> |

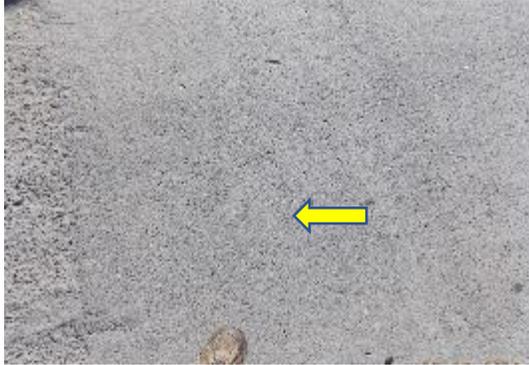
| Puente: Las Palmas | | Condición: Regular | |
|---|---|--|---|
| <p>Grietas por contracción en losa superior</p> | Se identifican algunos agrietamientos menores en la cara superior de la losa. | Estos deterioros pueden facilitar el ingreso de humedad al interior de la losa aumentando la posibilidad de oxidación y corrosión en el acero interno. | Aplicar una membrana impermeabilizante en la superficie de acuerdo con la sección 620.07 del Manual de Puentes de Costa Rica 2020. |

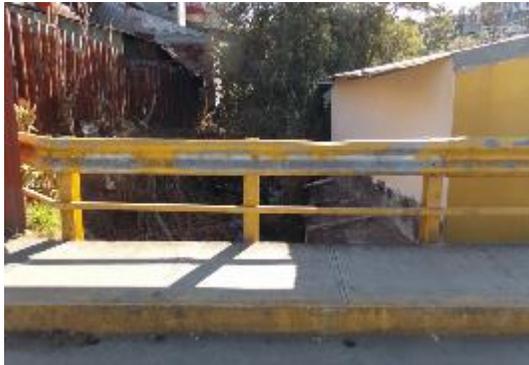
| Puente: Las Palmas | | Condición: Regular | |
|---|---|--|---|
| <p>Daños en baranda (requiere pintura)</p> | La pintura en las barandas del puente muestra desprendimientos y desgaste. | Se propicia la aparición de oxidación y corrosión reduciendo la vida útil del elemento. | Realizar una limpieza y luego aplicar un sistema de protección contra la corrosión de acuerdo con las especificaciones de la sección 613.07 del Manual de Puentes de Costa Rica 2020. |

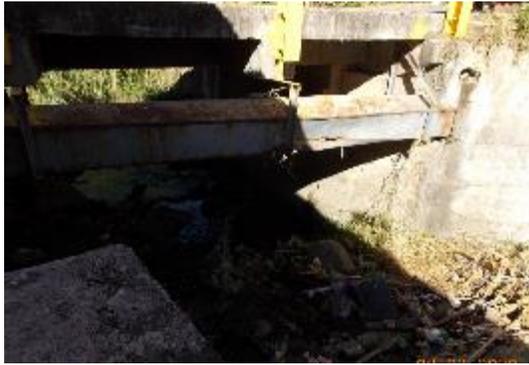
| Puente: Las Palmas | | Condición: Regular | |
|---|---|--|---|
| <p>Posible impacto de río contra infraestructura de servicios</p> | Se identifican daños en la infraestructura de servicios conexas al puente por las crecientes en el río. | Estos daños pueden generar afectaciones en los usuarios de los servicios públicos. | Gestionar una reubicación de esta infraestructura con las empresas responsables para evitar un daño en estos elementos. |

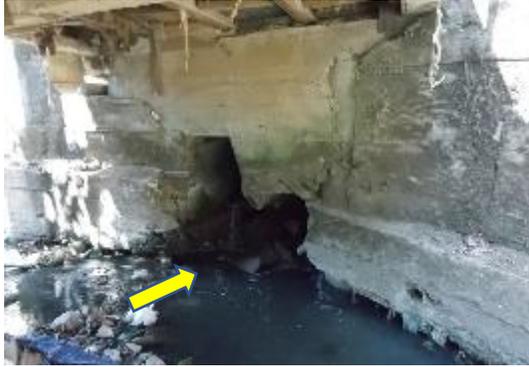
| Puente: Barrio Fátima | | Condición: Deficiente | |
|---|---|---|---|
| <p>Bastión margen izquierda con salida de tuberías (falta apoyo y socavación)</p> | <p>Se tiene una descarga de aguas en el cuerpo del bastión.</p> | <p>Este tipo de descargas generan condiciones de humedad constantes en el concreto que afectan su durabilidad. Estas descargas al pie del bastión pueden generar socavación.</p> | <p>Verificar en futuras inspecciones rutinarias posibles efectos de socavación al pie del bastión. En caso de presentarse, realizar obras de protección y relleno de la zona afectada por socavación de acuerdo con las especificaciones establecidas en la sección 616 del Manual de Puentes de Costa Rica 2020.</p> |

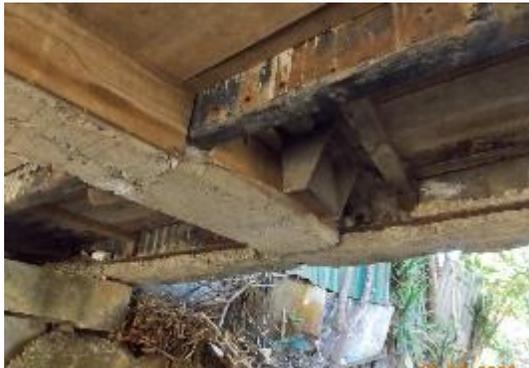
| Puente: Barrio Fátima | | Condición: Deficiente | |
|---|---|---|---|
| <p>Combinación de materiales en superestructura</p> | <p>En la superestructura del puente se tiene varios tipos de vigas y materiales (vigas presforzadas, chasis).</p> | <p>Esta combinación de materiales y puede generar problemas de transferencia de carga y agrietamientos en la losa del puente.</p> | <p>Verificar en futuras inspecciones rutinarias posibles agrietamientos en la losa y fracturas en las uniones entre los diferentes tipos de elementos de soporte de la superestructura.</p> |

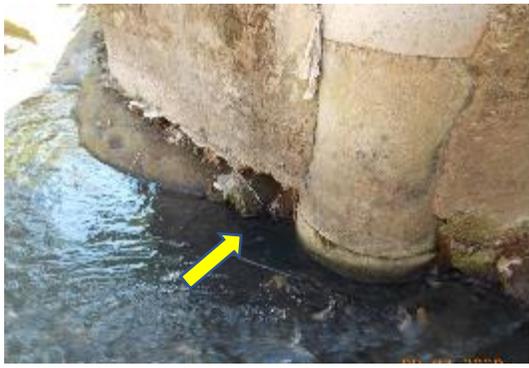
| Puente: Barrio Fátima | | Condición: Deficiente | |
|---|---|---|---|
| <p>Socavación en bastión margen derecha, unión con aletón</p> | <p>Se identifica la pérdida de material por debajo de la cimentación de ambos bastiones.</p> | <p>La socavación genera la pérdida gradual de material de apoyo de las cimentaciones de los bastiones y aletones, en caso de no atenderse se corre el riesgo de desplazamientos diferenciales y agrietamientos.</p> | <p>Realizar obras de protección y relleno de la zona afectada por socavación de acuerdo con las especificaciones establecidas en la sección 616 del Manual de Puentes de Costa Rica 2020.</p> |

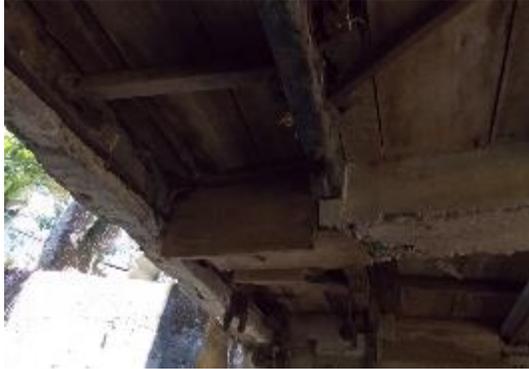
| Puente: Barrio Fátima | | Condición: Deficiente | |
|---|--|---|---|
| <p>Chasis con corrosión</p> | <p>El puente cuenta con un chasis como elemento principal de soporte de la superestructura, el mismo presenta corrosión.</p> | <p>Los chasis no son elementos adecuados para soportar cargas de superestructuras, la presencia de corrosión reduce su capacidad de soporte y puede generar fracturas repentinas.</p> | <p>Realizar una limpieza general de los elementos metálicos para retirar la oxidación superficial. Revisar cada elemento para descartar la presencia de grietas por fatiga. Aplicar un sistema de protección contra la corrosión de acuerdo con la sección 613.08 del Manual de Puentes de Costa Rica 2020.</p> |

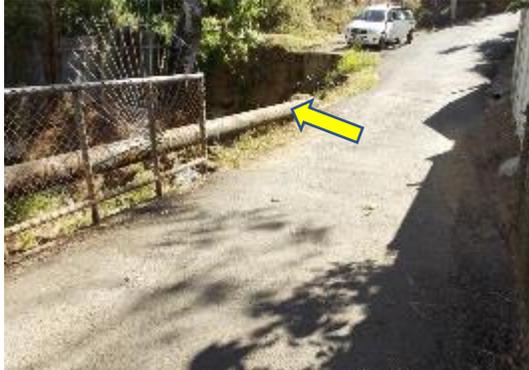
| Puente: Barrio Fátima | | Condición: Deficiente | |
|---|--|---|---|
| <p>Requiere canalizadores en acceso margen derecha</p> | <p>No hay canalizadores en el puente y existe un talud de al menos 5 metros de altura en el acceso de margen derecha.</p> | <p>Existe un riesgo importante de caída hacia al cauce por la ausencia de canalizadores.</p> | <p>Colocar canalizadores que cumplan con lo establecido en la Guía para el análisis y diseño de seguridad vial de márgenes de carreteras (Valverde, 2011).</p> |

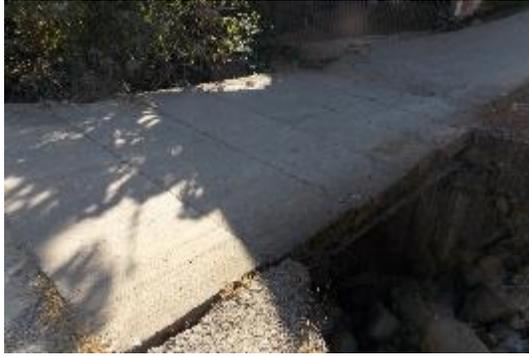
| Puente: Calle Nazareth | | Condición: Deficiente | |
|--|---|---|---|
| <p>No hay barandas</p> | El puente no cuenta con barandas. | No hay ningún elemento de retención que impida la caída al cauce de algún usuario. | Colocar, a la mayor brevedad posible, un sistema de contención de acuerdo con la Guía para el análisis y diseño de seguridad vial de márgenes de carreteras (Valverde, 2011). |

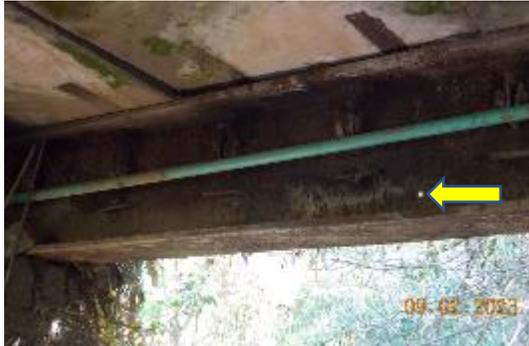
| Puente: Calle Nazareth | | Condición: Deficiente | |
|--|---|---|---|
| <p>Vigas principales con oxidación 100%, corrosión con perforaciones</p> | Las vigas del puente presentan oxidación y corrosión con perforaciones. | Estos daños son progresivos y la extensión de corrosión pueden reducir la capacidad de resistir cargas. | Realizar una limpieza general de los elementos metálicos para retirar la oxidación superficial. Revisar cada elemento para descartar la presencia de grietas por fatiga (en caso de identificarse aplicar los procedimientos de la sección 615.08 del Manual de Puentes de Costa Rica 2020. Aplicar un sistema de protección contra la corrosión de acuerdo con la sección 613.08 del Manual de Puentes de Costa Rica 2020. |

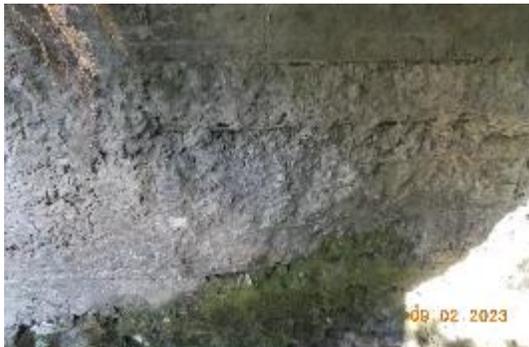
| Puente: Calle Nazareth | | Condición: Deficiente | |
|--|---|---|---|
| <p>Bastión margen izquierda presenta descascaramiento y acero expuesto</p> | Se identifican descascaramiento y acero expuesto en el bastión de margen izquierda. | Este tipo de deterioro facilita la penetración de humedad hacia el interior del concreto, propiciando la corrosión del acero interno y la degradación del concreto. | Realizar una reparación puntual de la zona afectada siguiendo las especificaciones de la sección 607.07 del Manual de Puentes de Costa Rica 2020. |

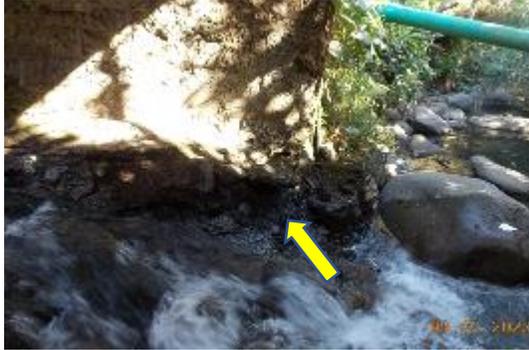
| Puente: Calle Nazareth | | Condición: Deficiente | |
|---|--|---|--|
| <p>Socavación en salida de ambos bastiones (apoyados sobre rocas) y en aletón margen izquierda aguas arriba</p> | <p>Se identifica la pérdida de material por debajo de la cimentación de ambos bastiones.</p> | <p>La socavación genera la pérdida gradual de material de apoyo de las cimentaciones de los bastiones y aletones, en caso de no atenderse se corre el riesgo de desplazamientos diferenciales y agrietamientos.</p> | <p>Realizar obras de protección y relleno de la zona afectada por socavación de acuerdo con las especificaciones establecidas en la sección 616 del Manual de Puentes de Costa Rica 2020.</p> |

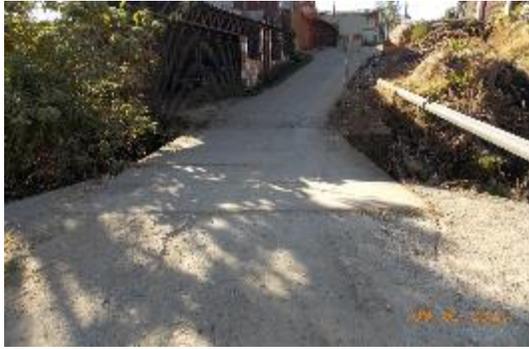
| Puente: Calle Nazareth | | Condición: Deficiente | |
|---|--|---|--|
| <p>Requiere señalización</p> | <p>No hay señalización reglamentaria en el puente.</p> | <p>La señalización reglamentaria previene la ocurrencia de accidentes en el puente. Su ausencia podría propiciar un accidente grave.</p> | <p>Colocar una señal de tipo Ceda y cualquier otra que se considere necesaria, para regular adecuadamente el tránsito según el Manual centroamericano de dispositivos uniformes para el control de tránsito (SIECA, 2006).</p> |

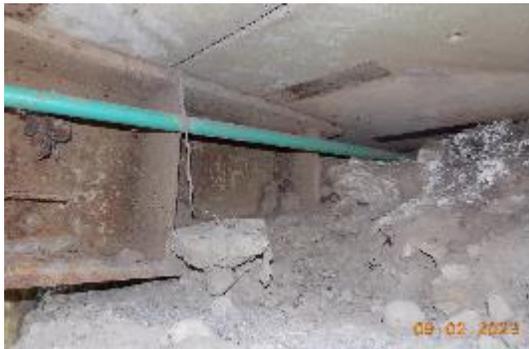
| Puente: Calle Nazareth | | Condición: Deficiente | |
|---|--|---|--|
| <p>Filtración de agua y sedimentos hacia apoyos</p> | <p>Se identifican daños por acumulación de sedimentos y agua en los apoyos del puente.</p> | <p>La exposición de los elementos de acero a estas acumulaciones propicia la aparición de corrosión y reduce la capacidad de los elementos.</p> | <p>Realizar una limpieza general de la zona de asiento siguiendo las recomendaciones establecidas en la sección 605 del Manual de Puentes de Costa Rica 2020.</p> |

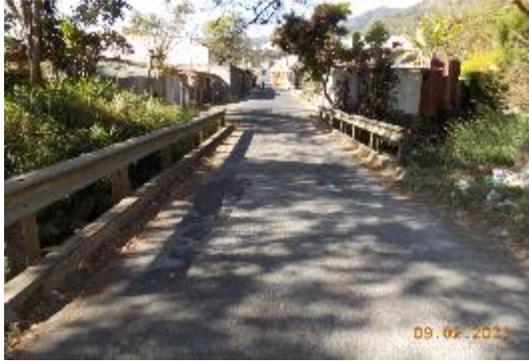
| Puente: Barrio Corazón de Jesús –San Juan | | Condición: Regular | |
|---|---|---|--|
| <p>No hay señalización de CEDA</p> | <p>No hay señalización reglamentaria en el puente.</p> | <p>La señalización reglamentaria previene la ocurrencia de accidentes en el puente. Su ausencia podría propiciar un accidente grave.</p> | <p>Colocar una señal de tipo Ceda y cualquier otra que se considere necesaria, para regular adecuadamente el tránsito según el Manual centroamericano de dispositivos uniformes para el control de tránsito (SIECA, 2006).</p> |

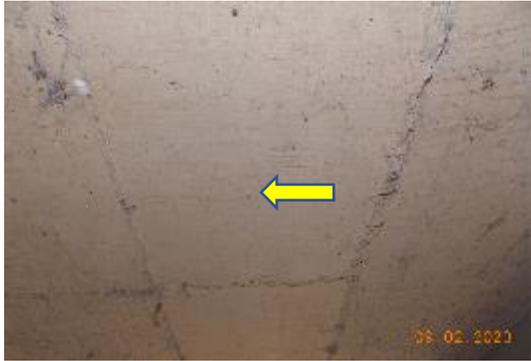
| Puente: Barrio Corazón de Jesús –San Juan | | Condición: Regular | |
|---|--|--|--|
| <p>Grietas longitudinales leves</p> | <p>Se observan agrietamientos longitudinales leves en la cara inferior de la losa.</p> | <p>Este tipo de grietas son esperables en este tipo de superestructura. Sin embargo, su formación puede favorecer la entrada de humedad a lo interno de la losa.</p> | <p>Realizar un sellado de grietas siguiendo los procedimientos establecidos en la sección 606 del Manual de Puentes de Costa Rica 2020.</p> |

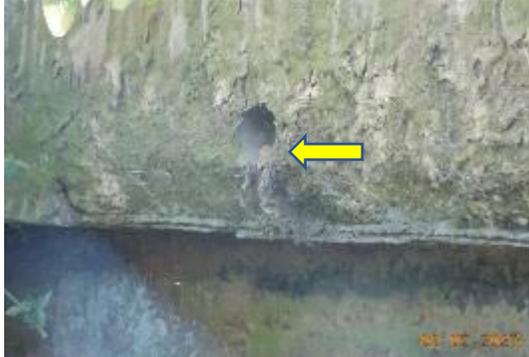
| Puente: Barrio Corazón de Jesús –San Juan | | Condición: Regular | |
|---|--|--|---|
| <p>Drenajes obstruidos y sin extensiones</p> | <p>No se tienen tuberías de extensión de descarga para los drenajes del puente.</p> | <p>Las aguas de escorrentía entran en contacto directo con elementos de la superestructura, favoreciendo procesos de oxidación, corrosión en el acero y degradación en el concreto.</p> | <p>Colocar tuberías de extensión que sobrepasen el nivel inferior de las vigas al menos 0.1 metros. Seguir las recomendaciones de la sección 604.10 del Manual de Puentes de Costa Rica 2020.</p> |

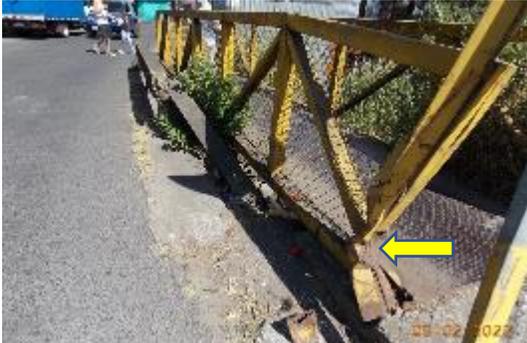
| Puente: San Juan de Dios Calle Alfonso XIII | | Condición: Regular | |
|--|---|---|---|
| <p>Baranda sector aguas abajo fracturado (impactado)</p> | <p>Se observan impactos en las barandas con elementos deformados.</p> | <p>Los deterioros identificados reducen el nivel de contención de las barandas, incrementando las posibles consecuencias de una colisión.</p> | <p>Realizar las sustituciones de los elementos dañados de acuerdo con las especificaciones establecidas en la sección 603.10 del Manual de Puentes de Costa Rica 2020. Colocar las terminales faltantes de acuerdo con las recomendaciones de la Guía para el análisis y diseño de seguridad vial de márgenes de carreteras (Valverde, 2011).</p> |

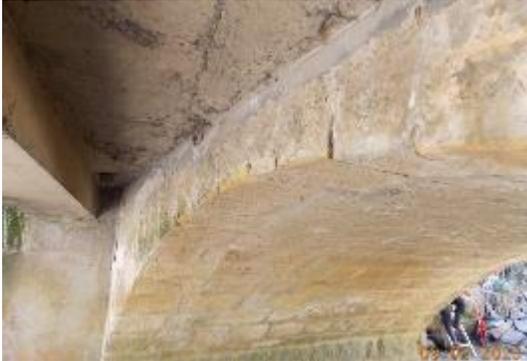
| Puente: San Juan de Dios Calle Alfonso XIII | | Condición: Regular | |
|--|---|---|---|
| <p>Puente de arco con sobrelosa</p> | <p>La superestructura del puente está compuesta por un arco de mampostería con una sobre losa y vigas longitudinales de concreto reforzado.</p> | <p>Al tratarse de dos tipos de superestructuras combinadas se debe tener claro que los deterioros en cada una son distintos.</p> | <p>Verificar en futuras inspecciones rutinarias posibles deterioros para cada superestructura de forma separada.</p> |

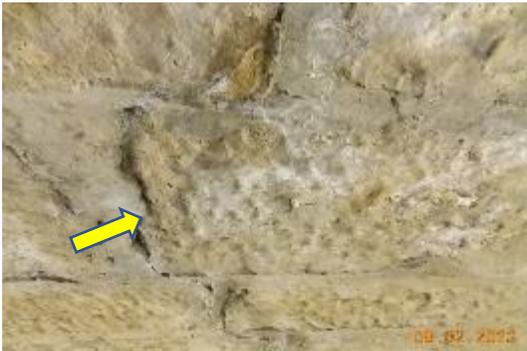
| Puente: San Juan de Dios Calle Alfonso XIII | | Condición: Regular | |
|--|---|---|---|
| <p>Eflorescencia a través de juntas</p> | <p>Se identifica eflorescencia a través de las juntas de unión de la mampostería.</p> | <p>La eflorescencia es un indicador del paso de agua a través de la superestructura, en el caso de este tipo de puente puede deteriorar el mortero de unión de las piezas de mampostería.</p> | <p>Realizar un sellado de las juntas de mampostería donde se tengan eflorescencia, seguir las recomendaciones de la sección 606.07 del Manual de Puentes de Costa Rica 2020.</p> |

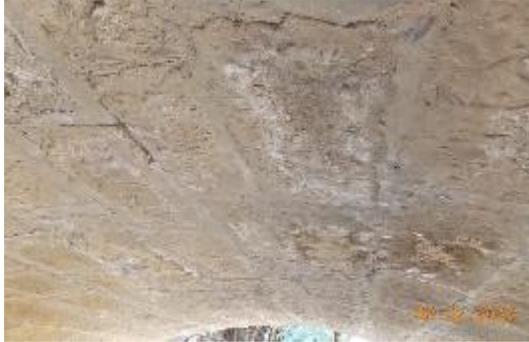
| Puente: San Juan de Dios Calle Alfonso XIII | | Condición: Regular | |
|--|---|---|--|
| <p>Pérdida de mortero en uniones al centro del arco y en aletón margen derecha aguas abajo</p> | <p>Se observa pérdida de mortero en algunas uniones de elementos de mampostería en el centro del arco.</p> | <p>La pérdida de mortero puede ocasionar que piezas de la mampostería se desprendan del arco y ocasionen un daño en la superficie de ruedo.</p> | <p>Realizar un sellado de las juntas de mampostería donde se tengan eflorescencia, seguir las recomendaciones de la sección 606.07 del Manual de Puentes de Costa Rica 2020.</p> |

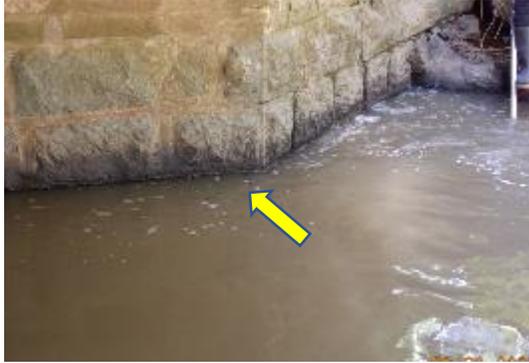
| Puente: San Juan de Dios Calle Alfonso XIII | | Condición: Regular | |
|--|---|---|--|
| <p>Socavación aletón margen derecho aguas abajo</p> | <p>Se identifica la pérdida inicial de material por debajo de la cimentación del aletón en la margen derecha aguas abajo.</p> | <p>La socavación genera la pérdida gradual de material de apoyo de las cimentaciones de los aletones, en caso de no atenderse se corre el riesgo de desplazamientos diferenciales y agrietamientos.</p> | <p>Realizar obras de protección y relleno de la zona afectada por socavación de acuerdo con las especificaciones establecidas en la sección 616 del Manual de Puentes de Costa Rica 2020.</p> |

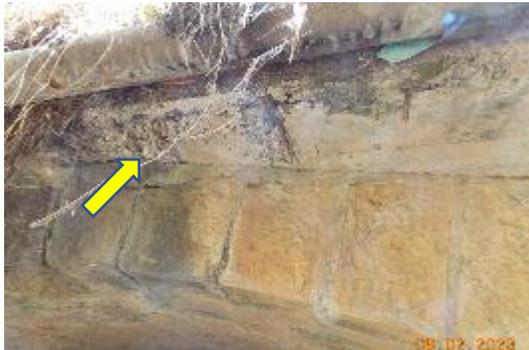
| Puente: San Juan de Dios Calle Alfonso XIII | | Condición: Regular | |
|--|---|---|--|
| <p>Descascaramiento y acero expuesto en sobrelosa</p> | <p>Se tiene descascaramiento del concreto en el borde de la sobrelosa.</p> | <p>El acero interno al estar expuesto presenta procesos de oxidación y corrosión que pueden reducir su capacidad con el paso del tiempo.</p> | <p>Realizar reparaciones a lo largo de los elementos de acero para colocar material de protección que impida el ingreso de agua y humedad hacia el interior de la losa. Seguir las disposiciones de la sección 608 del Manual de Puentes de Costa Rica 2020.</p> |

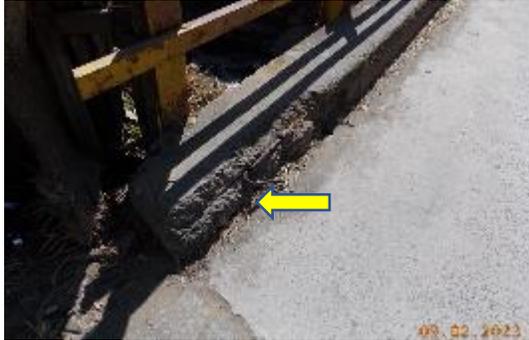
| Puente: Barrio Concepción | | Condición: Regular | |
|--|--|--|---|
| <p>Bordillos con impactos y acero de refuerzo expuesto (agrietamiento)</p> | Se tiene descascaramiento del concreto en los bordillos. | El acero interno al estar expuesto presenta procesos de oxidación y corrosión que pueden reducir su capacidad con el paso del tiempo. | Realizar reparaciones a lo largo de los elementos de acero expuesto para colocar material de protección que impida el ingreso de agua y humedad hacia el interior de la losa. Seguir las disposiciones de la sección 608 del Manual de Puentes de Costa Rica 2020. |

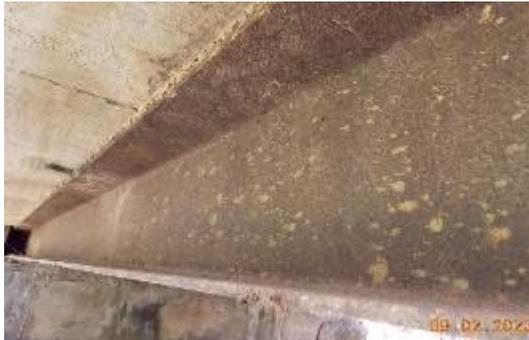
| Puente: Barrio Concepción | | Condición: Regular | |
|--|--|--|---|
| <p>Vigas con oxidación y delaminación inicial cerca de apoyos</p> | Las vigas del puente presentan oxidación y corrosión inicial con delaminación. | Estos daños son progresivos y la extensión de corrosión pueden reducir la capacidad de resistir cargas. | Realizar una limpieza general de los elementos metálicos para retirar la oxidación superficial. Revisar cada elemento para descartar la presencia de grietas por fatiga (en caso de identificarse aplicar los procedimientos de la sección 615.08 del Manual de Puentes de Costa Rica 2020. Aplicar un sistema de protección contra la corrosión de acuerdo con la sección 613.08 del Manual de Puentes de Costa Rica 2020. |

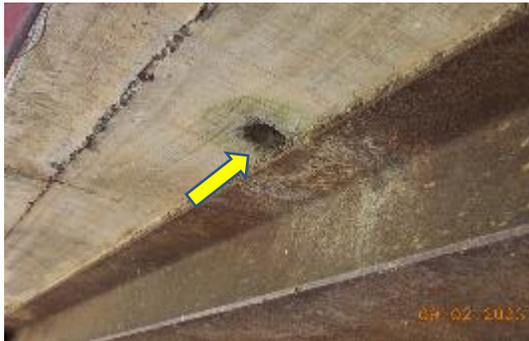
| Puente: Barrio Concepción | | Condición: Regular | |
|--|--|--|---|
| <p>Drenajes requieren extensiones</p> | No se tienen tuberías de extensión de descarga para los drenajes del puente. | Las aguas de escorrentía entran en contacto directo con elementos de la superestructura, favoreciendo procesos de oxidación, corrosión en el acero y degradación en el concreto. | Colocar tuberías de extensión que sobrepasen el nivel inferior de las vigas al menos 0.1 metros. Seguir las recomendaciones de la sección 604.10 del Manual de Puentes de Costa Rica 2020. |

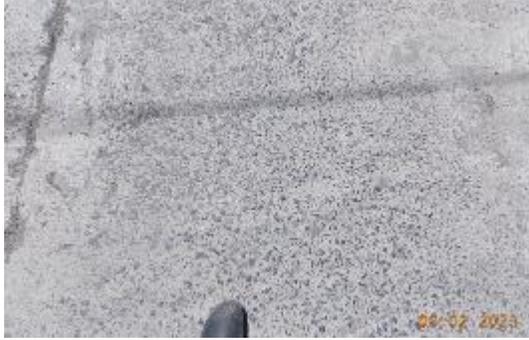
| Puente: Barrio Concepción | | Condición: Regular | |
|---|--|---|--|
| <p>Agrietamiento y contracción en superficie de ruedo</p> | <p>Se identifican algunos agrietamientos menores en la cara superior de la losa.</p> | <p>Estos deterioros pueden facilitar el ingreso de humedad al interior de la losa aumentando la posibilidad de oxidación y corrosión en el acero interno.</p> | <p>Aplicar una membrana impermeabilizante en la superficie de acuerdo con la sección 620.07 del Manual de Puentes de Costa Rica 2020.</p> |

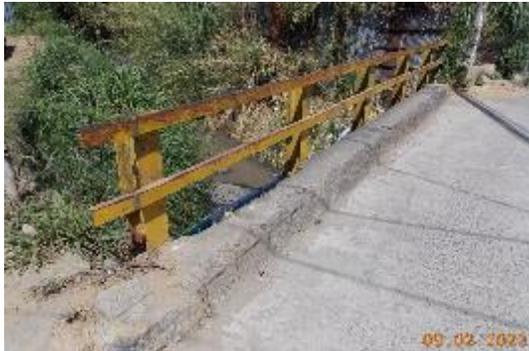
| Puente: Barrio Concepción | | Condición: Regular | |
|---|--|---|--|
| <p>Barandas requieren pintura</p> | <p>La pintura en las barandas del puente muestra desprendimientos y desgaste.</p> | <p>Se propicia la aparición de oxidación y corrosión reduciendo la vida útil del elemento.</p> | <p>Realizar una limpieza y luego aplicar un sistema de protección contra la corrosión de acuerdo con las especificaciones de la sección 613.07 del Manual de Puentes de Costa Rica 2020.</p> |

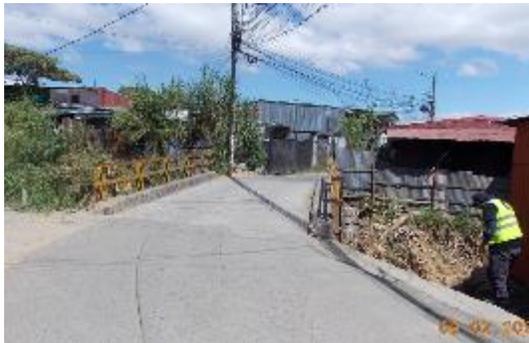
| Puente: Barrio Concepción | | Condición: Regular | |
|---|--|---|--|
| <p>No hay señalización</p> | <p>No hay señalización reglamentaria en el puente.</p> | <p>La señalización reglamentaria previene la ocurrencia de accidentes en el puente. Su ausencia podría propiciar un accidente grave.</p> | <p>Colocar una señal de tipo Ceda y cualquier otra que se considere necesaria, para regular adecuadamente el tránsito según el Manual centroamericano de dispositivos uniformes para el control de tránsito (SIECA, 2006).</p> |

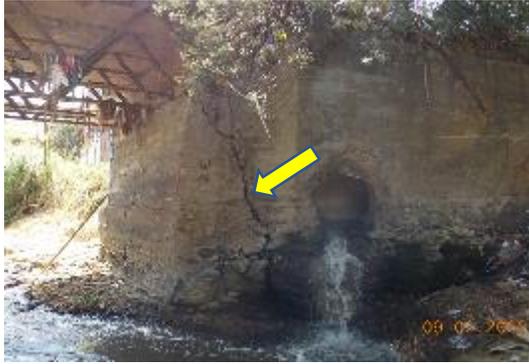
| Puente: San Juan de Dios – San Rafael | | Condición: Falla Inminente | |
|--|---|--|--|
| <p>Puente cerrado por fractura de bastión margen izquierda</p> | <p>Existe una fractura en el bastión de margen izquierda con separación entre los bloques de concreto.</p> | <p>Es posible que esta fractura se incremente ante una creciente, por lo que existe un riesgo de falla del puente.</p> | <p>Mantener el cierre del puente y gestionar una sustitución tanto de la superestructura como de la subestructura del puente. Se recomienda realizar estudios básicos suficientes (suelos, hidrología, hidráulica, tránsito) para dimensionar adecuadamente la nueva estructura.</p> |

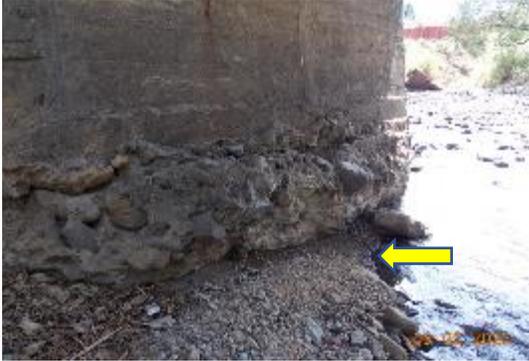
| Puente: San Juan de Dios – San Rafael | | Condición: Falla Inminente | |
|---|---|---|--|
| <p>Socavación grave en bastión margen derecho</p> | <p>Se identifica socavación en el bastión de margen derecha del puente.</p> | <p>La socavación genera la pérdida gradual de material de apoyo de las cimentaciones de los aletones, en caso de no atenderse se corre el riesgo de desplazamientos diferenciales y agrietamientos.</p> | <p>Mantener el cierre del puente y gestionar una sustitución tanto de la superestructura como de la subestructura del puente. Se recomienda realizar estudios básicos suficientes (suelos, hidrología, hidráulica, tránsito) para dimensionar adecuadamente la nueva estructura.</p> |

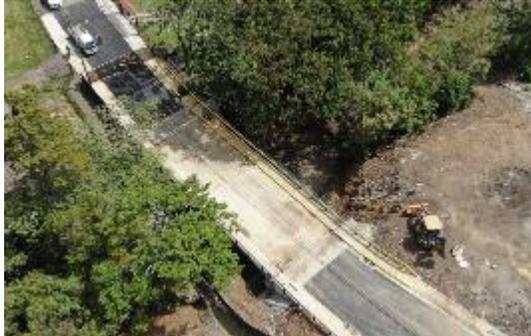
| Puente: San Miguel – San Rafael Arriba - Sector Lomas | | Condición: Satisfactoria | |
|---|--|---|---|
| No se identificaron daños en el puente | El puente fue inaugurado en el mes de junio de 2023. | Ninguno. | Crear un plan de mantenimiento y conservación para este puente. |

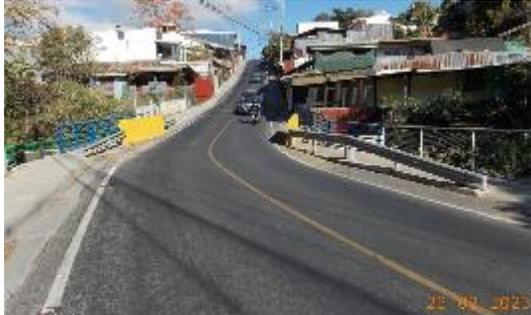
| Puente: Quebrada Lajas – El Huazo | | Condición: Satisfactoria | |
|---|---|---|---|
| No se identificaron daños en el puente | No se observan deterioros en el puente. | Ninguno. | Crear un plan de mantenimiento y conservación para este puente. |

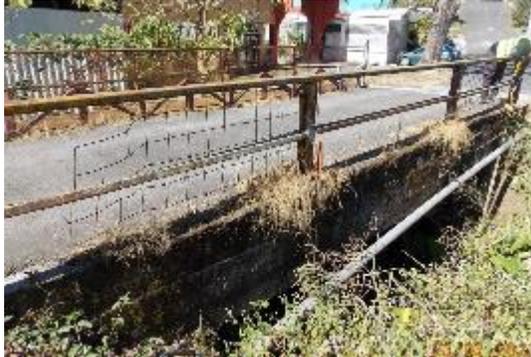
| Puente: Calle Valverde – Barrio Santa Cecilia | | Condición: Deficiente | |
|---|---|---|--|
| <p>Barandas en mal estado</p> | Las barandas del puente no ofrecen un adecuado nivel de contención, presentan deformaciones, corrosión y faltantes. | Es posible que ante un impacto vehicular las barandas cedan y no puedan evitar la caída al cauce. | Retirar las barandas actuales y sustituirlas con elementos nuevos que cumplan con lo establecido en la Guía para el análisis y diseño de seguridad vial de márgenes de carreteras (Valverde, 2011). |

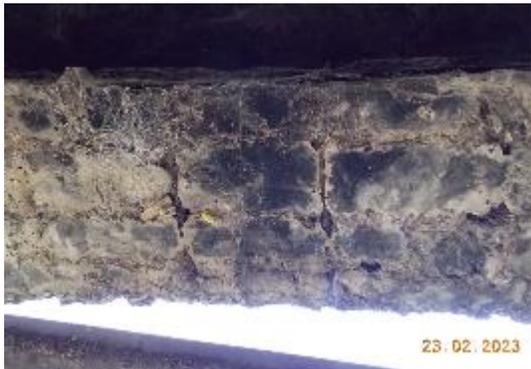
| Puente: Calle Valverde – Barrio Santa Cecilia | | Condición: Deficiente | |
|---|---|---|--|
| <p>Vigas con acero expuesto</p> | Las vigas del puente presentan acero expuesto con corrosión. | Estos desprendimientos de concreto permiten el paso de humedad a lo interno del acero de refuerzo, propiciando procesos de oxidación y corrosión. | Realizar reparaciones en estas zonas desprendidas, procurando sellar las aberturas para impedir el paso de humedad a lo interno del elemento. Seguir las disposiciones de la sección 608 del Manual de Puentes de Costa Rica 2020. |

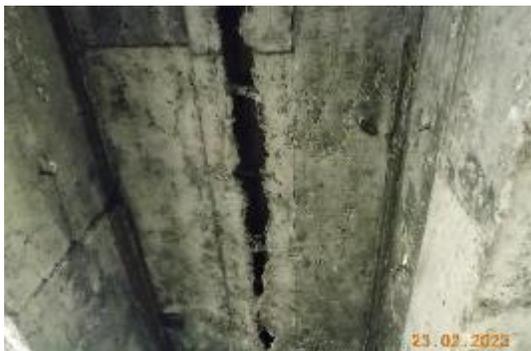
| Puente: Calle Valverde – Barrio Santa Cecilia | | Condición: Deficiente | |
|---|---|---|--|
| <p>Losa con desprendimientos y acero interno expuesto</p> | Se identifican desprendimientos de concreto en la losa del puente con acero expuesto. | El acero interno al estar expuesto presenta procesos de oxidación y corrosión que pueden reducir su capacidad con el paso del tiempo. | Realizar reparaciones a lo largo de los elementos de acero expuesto para colocar material de protección que impida el ingreso de agua y humedad hacia el interior de la losa. Seguir las disposiciones de la sección 608 del Manual de Puentes de Costa Rica 2020. |

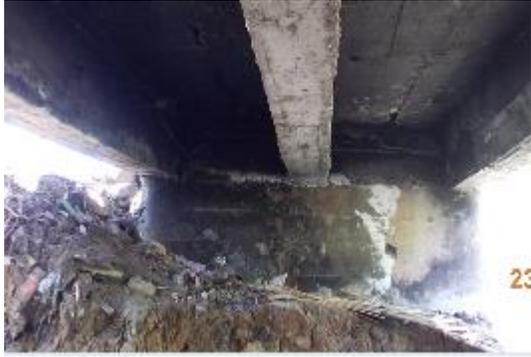
| Puente: Calle Valverde – Barrio Santa Cecilia | | Condición: Deficiente | |
|---|--|--|--|
| <p>Nidos de piedra en bastiones y losa</p> | <p>Se identifican algunos nidos de piedra en la losa y bastiones.</p> | <p>Este tipo de deterioro facilita la penetración de humedad hacia el interior del concreto, propiciando la corrosión del acero interno y la degradación del concreto.</p> | <p>Realizar una reparación puntual de la zona afectada siguiendo las especificaciones de la sección 607.07 del Manual de Puentes de Costa Rica 2020.</p> |

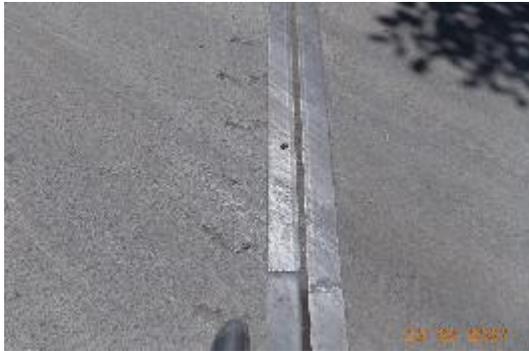
| Puente: Quebrada Patalillo – San Juan de Dios | | Condición: Aceptable | |
|--|---|---|--|
| <p>Acero expuesto en aproximación margen izquierdo</p> | Se identifican elementos de acero en la losa de aproximación de la margen izquierda. | Estos elementos pueden generar daños en los vehículos y usuarios si llegaran a sobresalir. | Remover estos elementos de acero y realizar reparaciones puntuales en las zonas de extracción. |

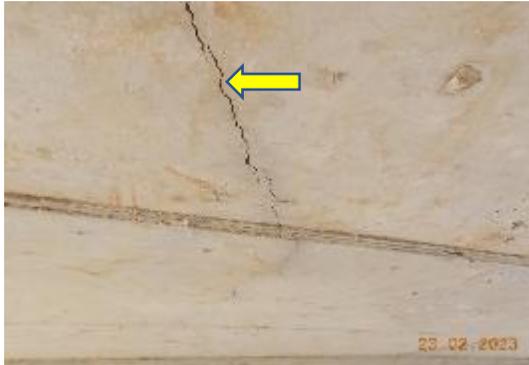
| Puente: Quebrada Patalillo – San Juan de Dios | | Condición: Aceptable | |
|--|---|---|--|
| <p>Agrietamiento en muro y losa inferior en 1 dirección</p> | Se observan agrietamientos en una dirección en el muro y la losa del puente. | Este tipo de grietas son esperables en este tipo de superestructura. Sin embargo, su formación puede favorecer la entrada de humedad a lo interno de la losa. | Realizar un sellado de grietas siguiendo los procedimientos establecidos en la sección 606 del Manual de Puentes de Costa Rica 2020. |

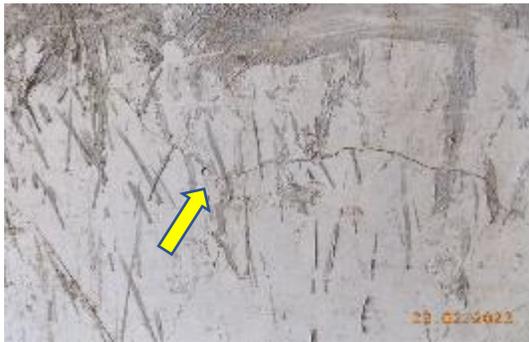
| Puente: Quebrada Patalillo – San Juan de Dios | | Condición: Aceptable | |
|--|---|---|--|
| <p>Agrietamiento por fatiga en losa (grietas en 2 direcciones)</p> | En un sector de la losa del puente (cara inferior) se observan agrietamientos en dos direcciones. | Los agrietamientos en dos direcciones están asociados a procesos de fatiga en la losa. | |

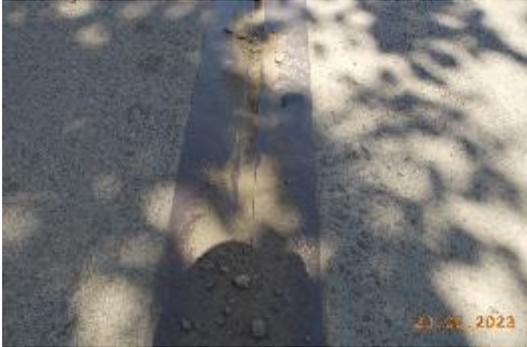
| Puente: Quebrada Patalillo – San Juan de Dios | | Condición: Aceptable | |
|--|---|---|---|
| <p>Juntas de expansión obstruidas parcialmente</p> | <p>Las juntas de expansión están obstruidas parcialmente con sedimentos.</p> | <p>Las juntas de expansión requieren tener libertad de movimiento para evitar daños en la superestructura al generarse los esfuerzos de expansión y contracción naturales del puente.</p> | <p>Remover el sedimento que obstruye las juntas de expansión y acondicionar estas aplicando las recomendaciones de la sección 609 del Manual de Puentes de Costa Rica 2020.</p> |

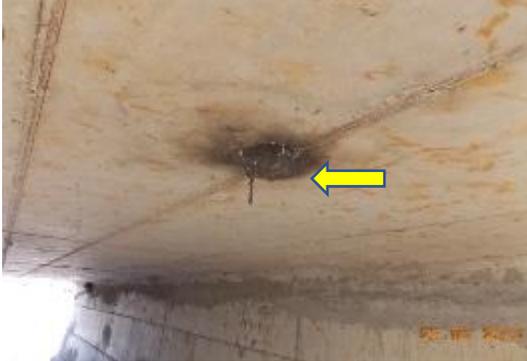
| Puente: Quebrada Patalillo – San Juan de Dios | | Condición: Aceptable | |
|--|---|---|---|
| <p>Drenajes requieren extensiones</p> | <p>No se tienen tuberías de extensión de descarga para los drenajes del puente.</p> | <p>Las aguas de escorrentía entran en contacto directo con elementos de la superestructura, favoreciendo procesos de oxidación, corrosión en el acero y degradación en el concreto.</p> | <p>Colocar tuberías de extensión que sobrepasen el nivel inferior de la losa al menos 0.1 metros. Seguir las recomendaciones de la sección 604.10 del Manual de Puentes de Costa Rica 2020.</p> |

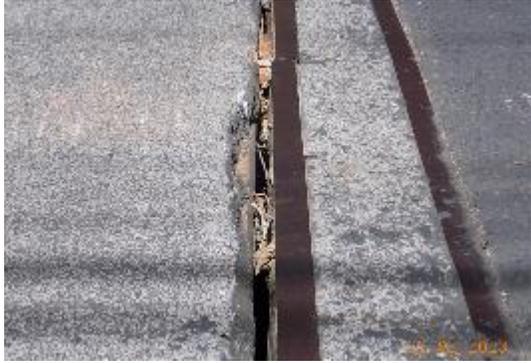
| Puente: Urbanización Porosales – Río Jorco | | Condición: Regular | |
|---|--|--|--|
| <p>Juntas parcialmente obstruidas, filtración hacia apoyos</p> | Las juntas de expansión requieren sellos para evitar el paso de sedimentos hacia los apoyos. | La ausencia de sellos en estas juntas propicia el paso de agua y sedimentos que pueden deteriorar los apoyos del puente. | Acondicionar las juntas de expansión y colocar los sellos adecuados aplicando las recomendaciones de la sección 609 del Manual de Puentes de Costa Rica 2020. |

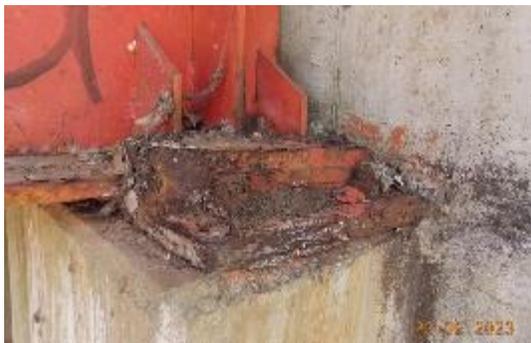
| Puente: Urbanización Porosales – Río Jorco | | Condición: Regular | |
|---|--|--|--|
| <p>Corrosión de asiento y apoyos por sedimentos a traves de junta</p> | Se identifica corrosión con delaminación en los apoyos del puente. | Esta condición favorece la rotura y falla de los dispositivos de apoyo, afectando el proceso de transferencia de carga entre las vigas y la subestructura. | Realizar una limpieza de la zona y valorar si es necesario sustituir los elementos. En caso de ser necesaria la sustitución de los apoyos se recomienda seguir las recomendaciones de la sección 610.11 o 610.12 del Manual de Puentes de Costa Rica 2020 según corresponda. |

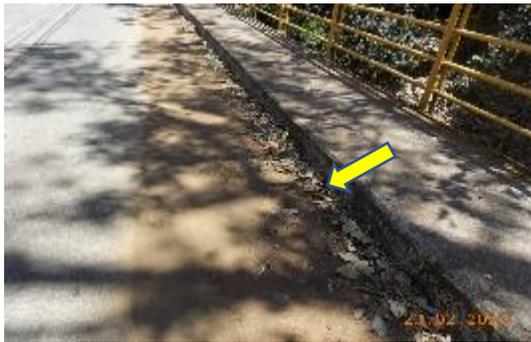
| Puente: Urbanización Porosales – Río Jorco | | Condición: Regular | |
|---|--|--|--|
| <p>Drenajes obstruidos</p> | Se tiene sedimento en la superficie de ruedo que obstruye la salida del agua. | Esta condición propicia la formación de acumulaciones en la losa, lo cual puede generar daños en la losa del puente y generar una condición de riesgo para los usuarios. | Realizar una limpieza de la zona asegurándose de retirar la totalidad de los sedimentos tanto de la superficie como de los drenajes. |

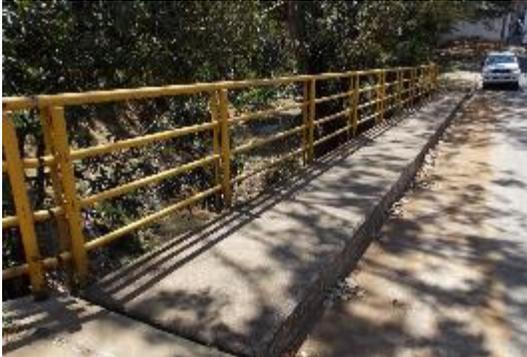
| Puente: Urbanización Porosales – Río Jorco | | Condición: Regular | |
|--|---|---|--|
| <p>Barandas requieren pintura</p> | <p>La pintura en las barandas del puente muestra desprendimientos y desgaste.</p> | <p>Se propicia la aparición de oxidación y corrosión reduciendo la vida útil del elemento.</p> | <p>Realizar una limpieza y luego aplicar un sistema de protección contra la corrosión de acuerdo con las especificaciones de la sección 613.07 del Manual de Puentes de Costa Rica 2020.</p> |

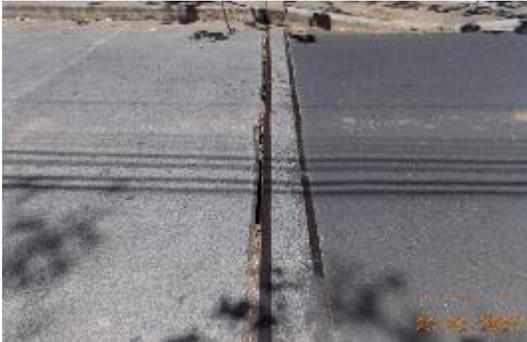
| Puente: Urbanización Porosales – Río Jorco | | Condición: Regular | |
|--|---|---|--|
| <p>Golpe en junta acceso margen derecha</p> | <p>Se escucha un golpe en la junta del acceso de margen derecha al paso de los vehículos.</p> | <p>Este tipo de sonido está asociado a la rotura de conexiones entre los elementos de borde (angulares) y la subestructura del puente. De no atenderse podrían desprenderse piezas metálicas.</p> | <p>Realizar una revisión de las conexiones entre los angulares y las piezas de sujeción en la viga cabezal. Soldar aquellas uniones que se encuentran sueltas. Seguir las recomendaciones de la sección 609.07 del Manual de Puentes de Costa Rica 2020.</p> |

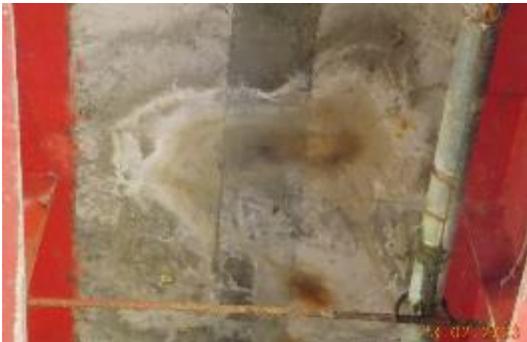
| Puente: Urbanización Porosales – Río Jorco | | Condición: Regular | |
|--|---|---|--|
| <p>Se identifica zona de losa inferior con eflorescencia y grietas</p> | <p>Se identifican agrietamientos menores y eflorescencia en la losa del puente.</p> | <p>Este tipo de deterioro facilita la penetración de humedad hacia el interior del concreto, propiciando la corrosión del acero interno y la degradación del concreto.</p> | <p>Realizar una reparación puntual de la zona afectada siguiendo las especificaciones de la sección 607.07 del Manual de Puentes de Costa Rica 2020.</p> |

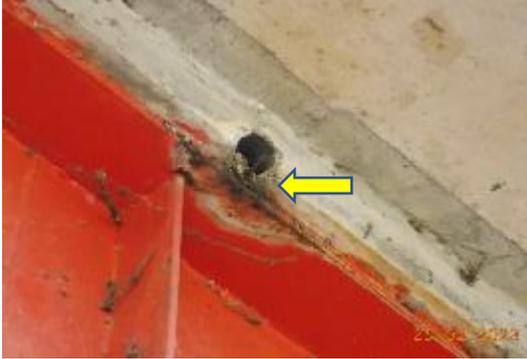
| Puente: Urbanización Porosales – Rio Jorco | | Condición: Regular | |
|--|---|--|---|
| <p>Drenajes requieren extensiones</p> | <p>No se tienen tuberías de extensión de descarga para los drenajes del puente.</p> | <p>Las aguas de escorrentía entran en contacto directo con elementos de la superestructura, favoreciendo procesos de oxidación, corrosión en el acero y degradación en el concreto.</p> | <p>Colocar tuberías de extensión que sobrepasen el nivel inferior de las vigas al menos 0.1 metros. Seguir las recomendaciones de la sección 604.10 del Manual de Puentes de Costa Rica 2020.</p> |
