Laboratorio Nacional de Materiales y Modelos Estructurales

Informe: EIC-Lanamme-INF-0645-2024

INFORME SOBRE INSPECCIÓN DE PUENTES DE LA MUNICIPALIDAD DE DESAMPARADOS

Mayo, 2024

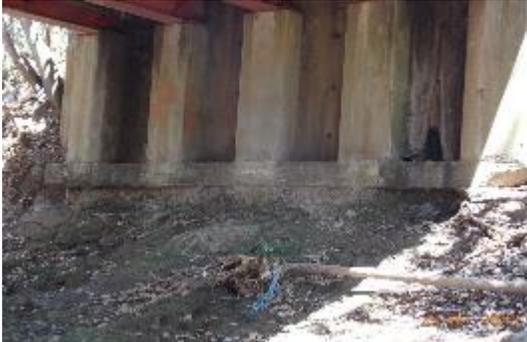
| Puente: Urbanización Porosales – Rio Jorco | | Condición: Regular | |
|--|---|--|---|
| <p>Inicio de socavación en bastión margen derecha (obras de protección)</p> | <p>Se identifica la pérdida inicial de material por debajo de la protección del bastión en la margen derecha.</p> | <p>La socavación genera la pérdida gradual de material de apoyo de las cimentaciones de los bastiones, en caso de no atenderse se corre el riesgo de desplazamientos diferenciales y agrietamientos.</p> | <p>Realizar obras de protección y relleno de la zona afectada por socavación de acuerdo con las especificaciones establecidas en la sección 616 del Manual de Puentes de Costa Rica 2020.</p> |

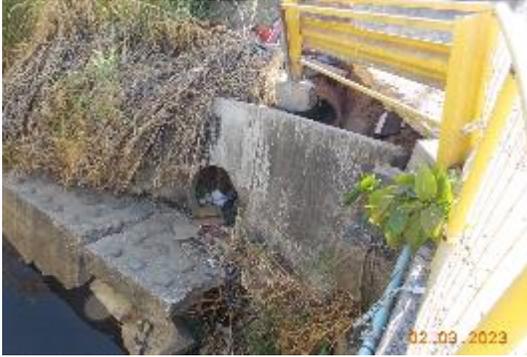
| Puente: Barrio Cucubres | | Condición: Deficiente | |
|--|--|--|---|
| <p>Daños graves en rellenos de aproximación, acceso margen derecha (Socavación de losa y rellenos de ambos costados)</p> | <p>Se presenta un deslizamiento en el relleno de aproximación del acceso de margen derecha con socavación y falla de los aletones.</p> | <p>Es posible que este acceso se interrumpa por la falla de este relleno de aproximación si no se realizan obras de contención.</p> | <p>Analizar la condición de este deslizamiento y realizar obras de contención y de manejo de aguas que prevengan una falla del relleno de aproximación. Es posible que deban demolerse las estructuras actuales y ejecutar obras nuevas de canalización de aguas.</p> |

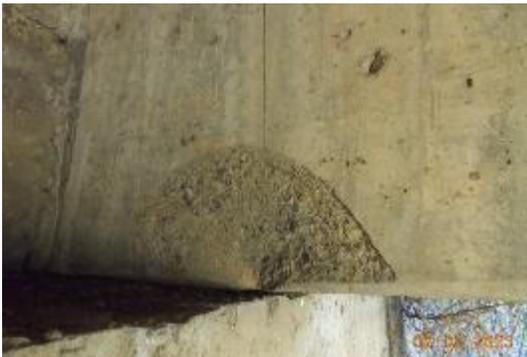
| Puente: Barrio Cucubres | | Condición: Deficiente | |
|--|--|--|---|
| <p>Descascaramiento en vigas principales</p> | <p>Se identifican descascaramientos en algunas zonas de las vigas principales.</p> | <p>Estos descascaramientos pueden favorecer el ingreso de humedad hacia el interior de las vigas y propiciar la oxidación y corrosión del acero interno.</p> | <p>Realizar reparaciones en estas zonas desprendidas, procurando sellar las aberturas para impedir el paso de humedad a lo interno del elemento. Seguir las disposiciones de la sección 607.07 del Manual de Puentes de Costa Rica 2020.</p> |

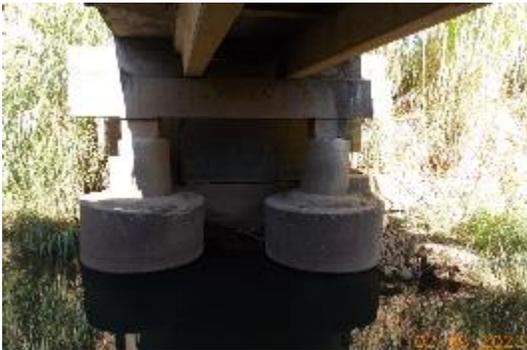
| Puente: Barrio Cucubres | | Condición: Deficiente | |
|--|--|--|---|
| <p>Subestructuras a partir de tubos de alcantarillas, en ambos costados</p> | <p>Ambas subestructuras están compuestas por una combinación de tuberías de concreto y bloques de concreto.</p> | <p>Estos materiales no están diseñados para funcionar como elementos de retención o como bastión. Es posible que se den fallas en los materiales que generen afectaciones sobre el acceso y el soporte del puente.</p> | <p>Mediante inspecciones rutinarias identificar la posible aparición de agrietamientos en las uniones de estos elementos. Considerar la construcción de elementos externos de retención (encamisados).</p> |

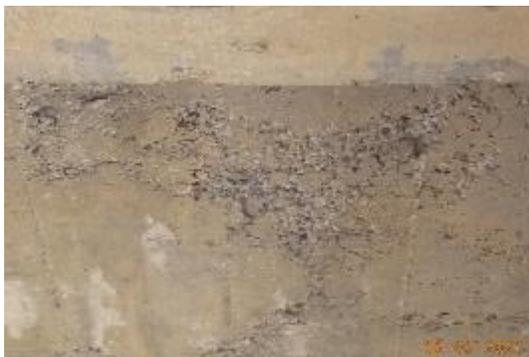
| Puente: Barrio Cucubres | | Condición: Deficiente | |
|---|---|--|--|
| <p>Nidos de piedra en losa y subestructura</p> | <p>Se identifican algunos nidos de piedra en los bastiones y la losa.</p> | <p>Este tipo de deterioro facilita la penetración de humedad hacia el interior del concreto, propiciando la corrosión del acero interno y la degradación del concreto.</p> | <p>Realizar una reparación puntual de la zona afectada siguiendo las especificaciones de la sección 607.07 del Manual de Puentes de Costa Rica 2020.</p> |

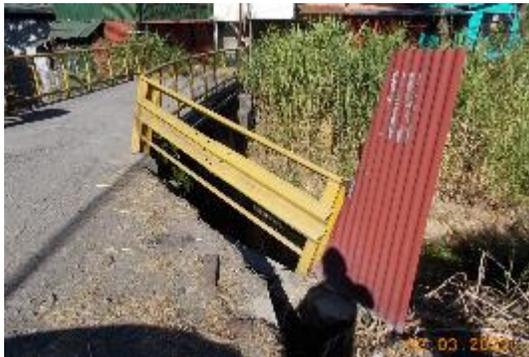
| Puente: Barrio Cucubres | | Condición: Deficiente | |
|---|---|--|--|
| <p>Daños en canalizadores en margen derecha por deslizamiento del muro</p> | <p>Los canalizadores del acceso de margen derecha presentan daños por pérdida de apoyo a causa del deslizamiento.</p> | <p>Estos elementos no proveen suficiente nivel de contención y es posible que ante un impacto no logren evitar la caída de un vehículo al cauce.</p> | <p>Colocar canalizadores que cumplan con lo establecido en la Guía para el análisis y diseño de seguridad vial de márgenes de carreteras (Valverde, 2011). Incorporar la colocación de estos elementos en las obras de reparación del acceso de margen derecha.</p> |

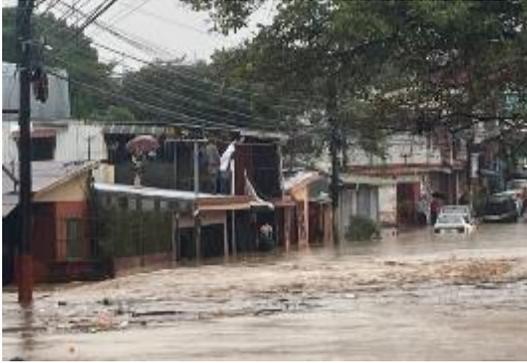
| Puente: Plaza Cucubres | | Condición: Alarmante | |
|--|--|--|---|
| <p>Antecedentes de inundación</p> | <p>En este punto se presentan inundaciones durante los eventos de lluvia.</p> | <p>Esta condición ha generado graves daños y afectaciones en las viviendas cercanas e interrupción del paso por esta vía.</p> | <p>Esta estructura posee una capacidad hidráulica limitada, lo que favorece la ocurrencia de estos eventos de inundación. Se recomienda realizar un reemplazo de este puente por una estructura con mayor capacidad (esto implicaría posiblemente elevar el nivel de la vía y generar rampas en ambos accesos). Para determinar las dimensiones de una nueva estructura deben ejecutarse estudios hidrológicos e hidráulicos que permitan estimar los caudales máximos. Adicionalmente, es posible que deban ejecutarse obras de canalización en ambos accesos del puente (aletones) e incluso un proceso de dragado del fondo del río.</p> |

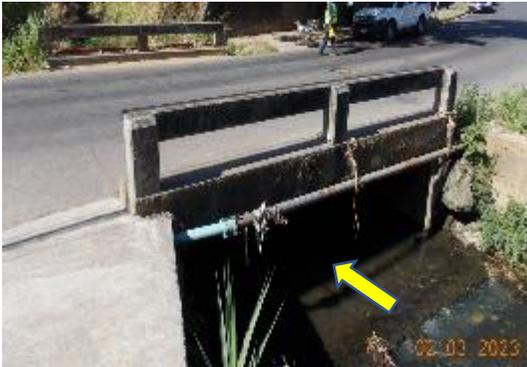
| Puente: Plaza Cucubres | | Condición: Alarmante | |
|--|--|--|---|
| <p>Limitación de capacidad hidráulica, antecedentes de inundaciones (condición crítica)</p> | <p>El puente posee un área hidráulica insuficiente para los eventos de crecientes en el río.</p> | | |

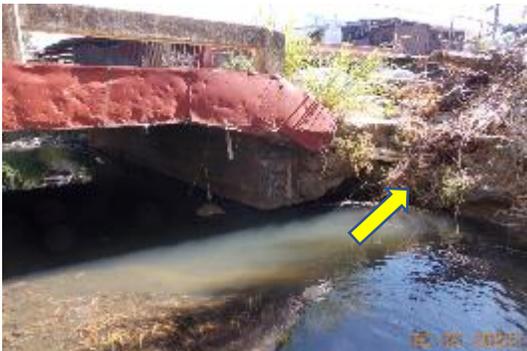
| Puente: Plaza Cucubres | | Condición: Alarmante | |
|--|--|--|---|
| <p>Socavación de bastión margen derecha aletón</p> | <p>Se identifica socavación en el bastión de margen derecha y en el aletón aguas arriba.</p> | <p>La socavación genera la pérdida gradual de material de apoyo de las cimentaciones de los bastiones, en caso de no atenderse se corre el riesgo de desplazamientos diferenciales y agrietamientos.</p> | |

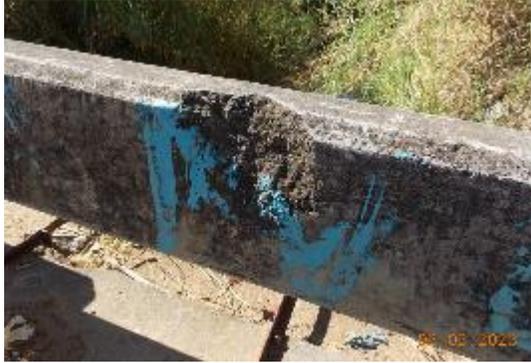
| Puente: Plaza Cucubres | | Condición: Alarmante | |
|--|---|---|--|
| <p>Barandas con descascaramiento</p> | <p>Se observan desprendimientos de concreto en las barandas.</p> | <p>Los deterioros identificados reducen el nivel de contención de las barandas, incrementando las posibles consecuencias de una colisión.</p> | <p>Realizar las reparaciones correspondientes en los elementos de concreto dañados de acuerdo con las especificaciones establecidas en la sección 603.07 del Manual de Puentes de Costa Rica 2020.</p> |

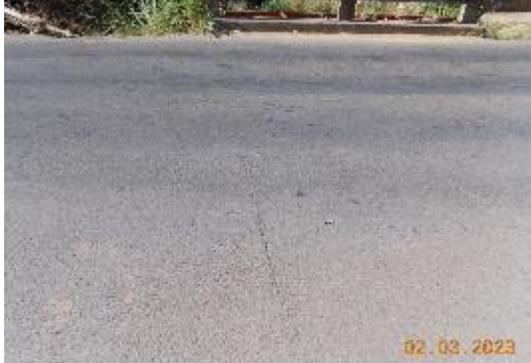
| Puente: Plaza Cucubres | | Condición: Alarmante | |
|--|---|---|--|
| <p>Sobrecapa de asfalto</p> | <p>Se identifica una sobrecapa de mezcla asfáltica sobre el puente.</p> | <p>Esta sobrecapa genera una carga permanente en el puente, reduciendo la capacidad de soporte de puente.</p> | <p>No colocar sobrecapas adicionales en este puente.</p> |

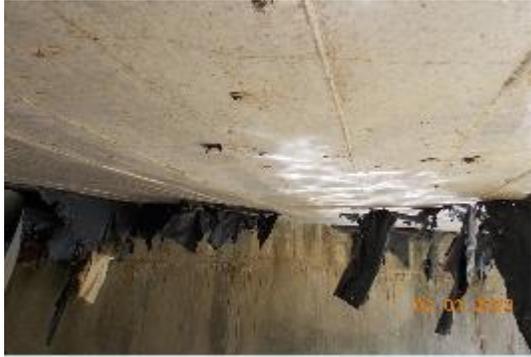
| Puente: Calle Fallas – Río Cucubres | | Condición: Regular | |
|--|--|--|---|
| <p>Deformación de losa inferior (defecto constructivo)</p> | <p>Se observa una deformación en la cara inferior de la losa del puente.</p> | <p>Esta deformación es posible que se presentara durante la colada de la losa (desplazamiento de la formaleta).</p> | <p>Ninguna.</p> |

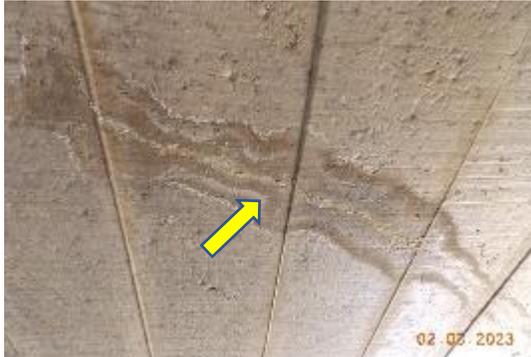
| Puente: Calle Fallas – Río Cucubres | | Condición: Regular | |
|--|--|--|---|
| <p>Agrietamiento por flexión en losa inferior con eflorescencia</p> | <p>Se identifican agrietamientos por flexión en la losa con presencia de eflorescencia.</p> | <p>La eflorescencia es un indicativo de que se está filtrando agua a través de la losa, esto favorece la formación de oxidación y corrosión en el interior.</p> | <p>Realizar una reparación puntual de la zona afectada siguiendo las especificaciones de la sección 607.07 del Manual de Puentes de Costa Rica 2020.</p> |

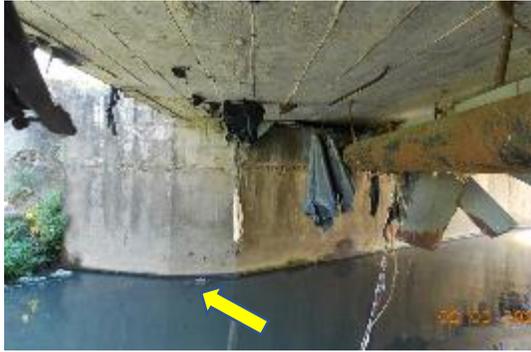
| Puente: Calle Fallas – Río Cucubres | | Condición: Regular | |
|--|--|--|---|
| <p>Socavación inicial bastión margen derecho</p> | <p>Se identifica la pérdida inicial de material por debajo del bastión en la margen derecha.</p> | <p>La socavación genera la pérdida gradual de material de apoyo de las cimentaciones de los bastiones, en caso de no atenderse se corre el riesgo de desplazamientos diferenciales y agrietamientos.</p> | <p>Realizar obras de protección y relleno de la zona afectada por socavación de acuerdo con las especificaciones establecidas en la sección 616 del Manual de Puentes de Costa Rica 2020.</p> |

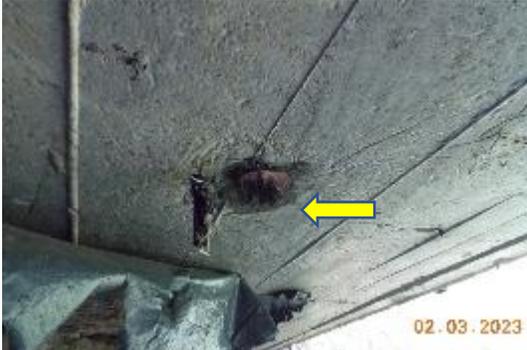
| Puente: Calle Fallas – Río Cucubres | | Condición: Regular | |
|--|---|---|--|
| <p>Drenajes requieren extensiones (algunos)</p> | <p>No se tienen tuberías de extensión de descarga para los drenajes del puente.</p> | <p>Las aguas de escorrentía entran en contacto directo con elementos de la superestructura, favoreciendo procesos de oxidación, corrosión en el acero y degradación en el concreto.</p> | <p>Colocar tuberías de extensión que sobrepasen el nivel inferior de la losa al menos 0.1 metros. Seguir las recomendaciones de la sección 604.10 del Manual de Puentes de Costa Rica 2020.</p> |

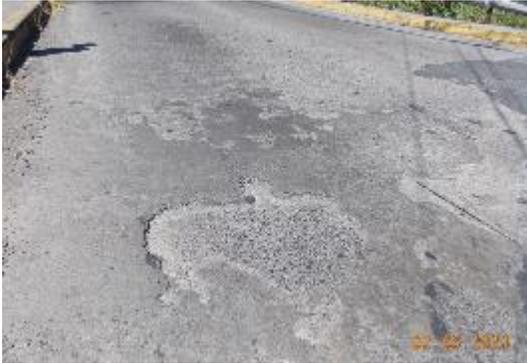
| Puente: Calle Fallas – Río Cucubres | | Condición: Regular | |
|--|---|---|--|
| <p>Desgaste de losa superior con descascaramiento y agregado expuesto</p> | <p>Se observan descascaramientos en la superficie de ruedo y agregado expuesto.</p> | <p>Estos deterioros pueden facilitar el ingreso de humedad al interior de la losa aumentando la posibilidad de oxidación y corrosión en el acero interno.</p> | <p>Aplicar una membrana impermeabilizante en la superficie de acuerdo con la sección 620.07 del Manual de Puentes de Costa Rica 2020.</p> <p>Realizar reparaciones puntuales de la losa en zonas puntuales (baches) según los procedimientos de la sección 611.07 del Manual de Puentes de Costa Rica 2020.</p> |

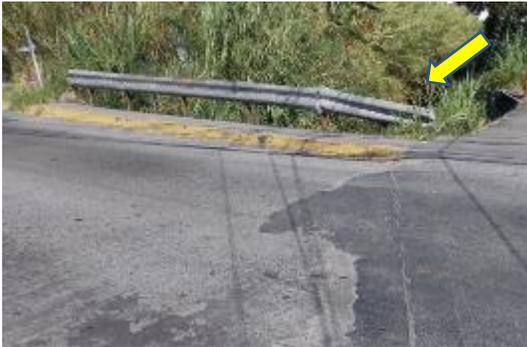
| Puente: Calle Fallas – Río Cucubres | | Condición: Regular | |
|--|---|---|--|
| <p>Baranda con daños por impacto (aguas abajo)</p> | <p>Se observan impactos en las barandas con elementos deformados.</p> | <p>Los deterioros identificados reducen el nivel de contención de las barandas, incrementando las posibles consecuencias de una colisión.</p> | <p>Realizar las sustituciones de los elementos dañados de acuerdo con las especificaciones establecidas en la sección 603.10 del Manual de Puentes de Costa Rica 2020.</p> <p>Colocar las terminales faltantes de acuerdo con las recomendaciones de la Guía para el análisis y diseño de seguridad vial de márgenes de carreteras (Valverde, 2011).</p> |

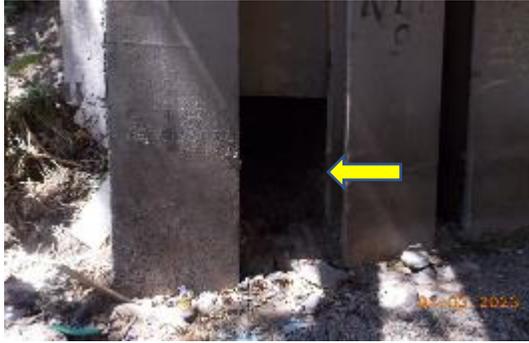
| Puente: Calle Fallas La Florita | | Condición: Regular | |
|---|--|---|---|
| <p>Faltan dos losetas de soporte de relleno en bastión margen izquierdo</p> | <p>Faltan dos losetas de soporte del relleno en el bastión de margen izquierda.</p> | <p>La pérdida de estas losetas permite que el material del relleno de aproximación se desprenda, esto puede afectar el acceso.</p> | <p>Colocar las losetas faltantes, o bien, construir obras de retención para impedir una mayor pérdida del material de relleno.</p> |

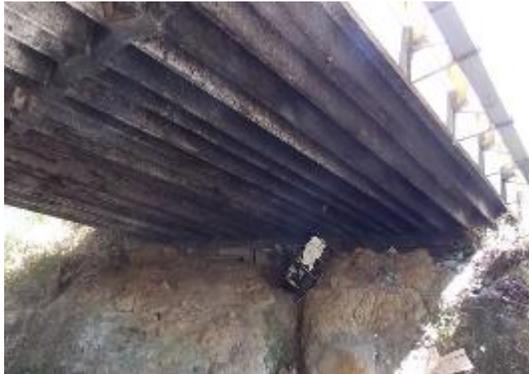
| Puente: Calle Fallas La Florita | | Condición: Regular | |
|---|--|---|---|
| <p>Evidencia de quemas por debajo del puente</p> | <p>Se observan depósitos de humo en la superficie de las vigas y losa inferior del puente.</p> | <p>Estos depósitos se dan por quemas que realizan indigentes por debajo del puente, esto puede generar daños en los elementos de concreto al someterlos a temperaturas altas.</p> | <p>Restringir el paso hacia la zona inferior del puente (especialmente en la margen derecha). Eliminar cualquier construcción temporal que albergue indigentes.</p> |

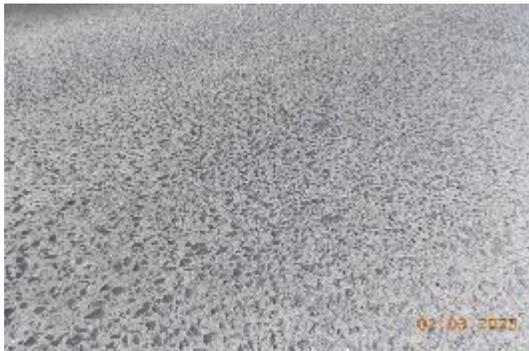
| Puente: Calle Fallas La Florita | | Condición: Regular | |
|---|--|---|---|
| <p>Agregado expuesto en superficie de ruedo</p> | <p>Se identifican algunos desprendimientos de agregado en la losa.</p> | <p>Estos deterioros pueden facilitar el ingreso de humedad al interior de la losa aumentando la posibilidad de oxidación y corrosión en el acero interno.</p> | <p>Aplicar una membrana impermeabilizante en la superficie de acuerdo con la sección 620.07 del Manual de Puentes de Costa Rica 2020.</p> |

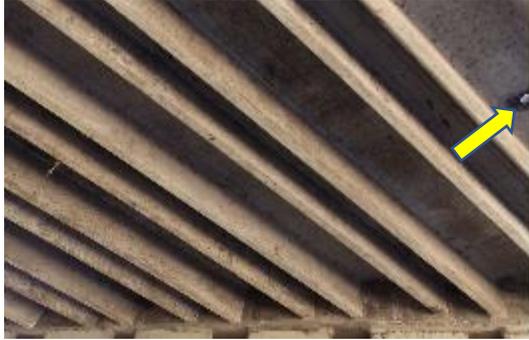
| Puente: Calle Fallas La Florita | | Condición: Regular | |
|--|---|---|---|
| <p>Drenajes requieren extensiones</p> | <p>No se tienen tuberías de extensión de descarga para los drenajes del puente.</p> | <p>Las aguas de escorrentía entran en contacto directo con elementos de la superestructura, favoreciendo procesos de oxidación, corrosión en el acero y degradación en el concreto.</p> | <p>Colocar tuberías de extensión que sobrepasen el nivel inferior de las vigas al menos 0.1 metros. Seguir las recomendaciones de la sección 604.10 del Manual de Puentes de Costa Rica 2020.</p> |

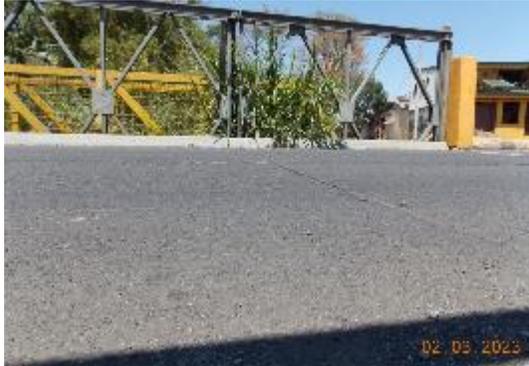
| Puente: Colegio Contadores-Bailey | | Condición: Aceptable | |
|---|--|---|---|
| <p>Paneles desprendidos, falta de tornillos de sujeción</p> | <p>Algunos de los paneles se han desprendido parcialmente por fallas en los tornillos de sujeción.</p> | <p>Los golpes que se generan entre los paneles y las vigas de apoyo generan deterioros por impacto.</p> | <p>Realizar una revisión de cada una de las conexiones y tornillería en el sistema de piso. Reemplazar aquellos tornillos que presenten fracturas, revisar el ajuste y torque de los tornillos presentes (revisar las especificaciones del fabricante).</p> |

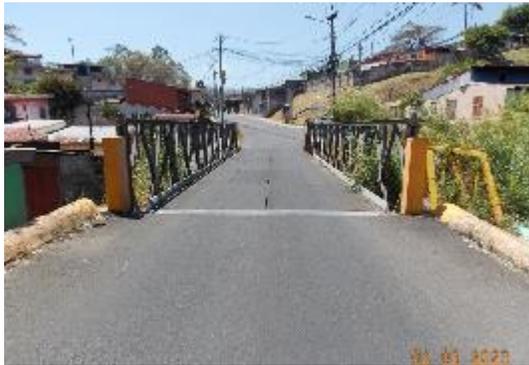
| Puente: Colegio Contadores-Bailey | | Condición: Aceptable | |
|---|--|---|---|
| <p>Revisión de tonelaje máximo (configuración simple-simple)</p> | <p>Sobre este puente transita una cantidad considerable de vehículos, durante la inspección se observaron varios camiones pesados.</p> | <p>Si se sobrepasa la capacidad máxima de carga de estos puentes se pueden presentar daños considerables en las vigas principales (barandas), o incluso, fallas repentinas.</p> | <p>Revisar el tonelaje máximo permisible en el puente con respecto a la configuración del puente (tipo de barandas). Consultar con el fabricante ese valor de capacidad admisible y colocar en ambos costados del puente señalización de limitación.</p> |

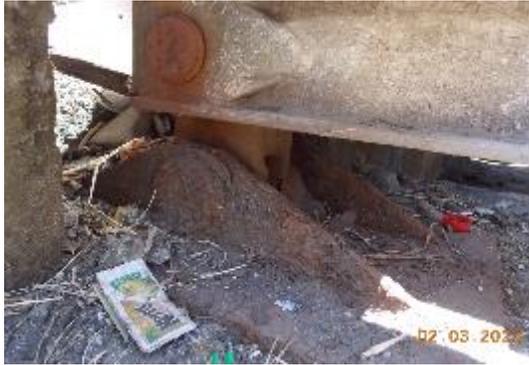
| Puente: Colegio Contadores-Bailey | | Condición: Aceptable | |
|---|--|---|---|
| <p>Corrosión en apoyos</p> | <p>Los apoyos del puente presentan corrosión con pérdida de sección.</p> | <p>Esta condición favorece la rotura y falla de los dispositivos de apoyo, afectando el proceso de transferencia de carga entre las vigas y la subestructura.</p> | <p>Realizar una limpieza de la zona y valorar si es necesario sustituir los elementos. En caso de ser necesaria la sustitución de los apoyos se recomienda seguir las recomendaciones de la sección 610.11 o 610.12 del Manual de Puentes de Costa Rica 2020 según corresponda.</p> |

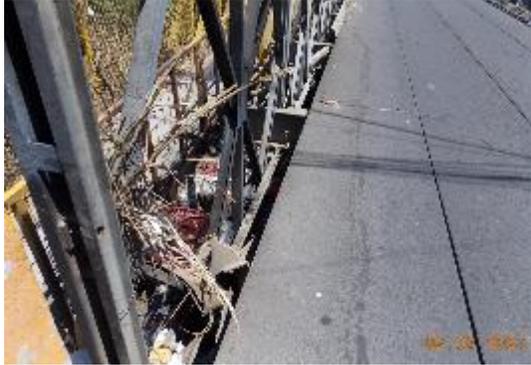
| Puente: Colegio Contadores-Bailey | Condición: Aceptable | | |
|---|---|---|--|
| <p>Presencia de indigencia bajo el puente</p> | Se observaron desechos en los costados y por debajo del puente. | Es posible que se realicen quemas por debajo del puente y esto puede afectar los elementos de acero al someterlos a altas temperaturas. | Restringir el paso hacia la zona inferior del puente (especialmente en la margen derecha). Eliminar cualquier construcción temporal que albergue indigentes. |

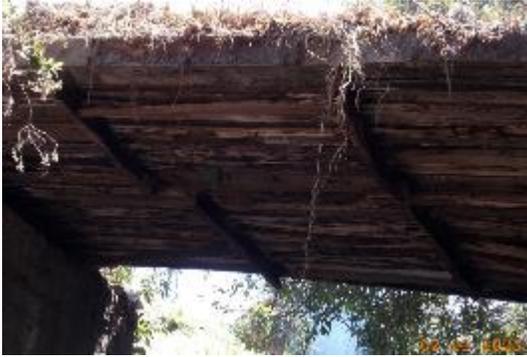
| Puente: Calle Torremolinos | | Condición: Alarmante | |
|--|---|--|---|
| <p>No se observa la losa por lastre y formaleta</p> | <p>No fue posible observar la losa del puente por presencia de lastre en la superficie y formaleta en la cara inferior.</p> | <p>No se logró inspeccionar la losa, por lo que se desconoce su condición.</p> | <p>Retirar el lastre y las formaletas para poder realizar el proceso e inspección rutinaria.</p> |

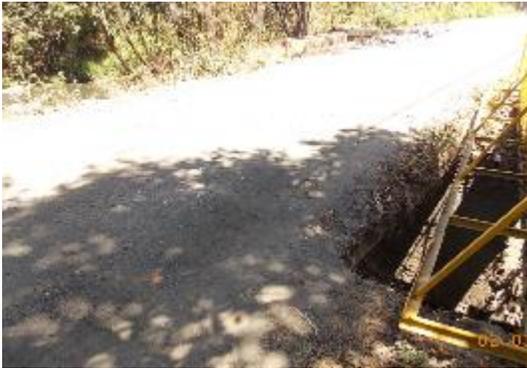
| Puente: Calle Torremolinos | | Condición: Alarmante | |
|--|---|--|---|
| <p>Puente no tiene barandas ni canalizadores</p> | <p>El puente no cuenta con barandas.</p> | <p>No hay ningún elemento de retención que impida la caída al cauce de algún usuario.</p> | <p>Colocar, a la mayor brevedad posible, un sistema de contención de acuerdo con la Guía para el análisis y diseño de seguridad vial de márgenes de carreteras (Valverde, 2011).</p> |

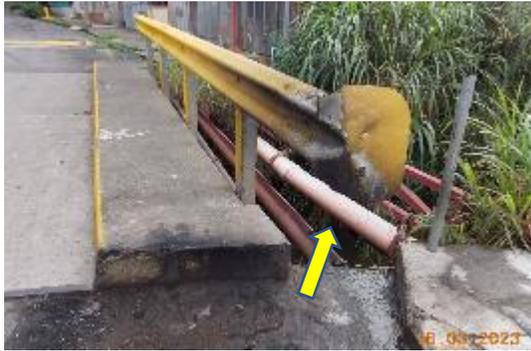
| Puente: Calle Altamira | | Condición: Deficiente | |
|--|---|--|---|
| <p>Terminal de baranda inadecuada (cola de pez)</p> | <p>La terminal utilizada en esta baranda no se considera adecuada para los usuarios.</p> | <p>Este tipo de terminales tienden a introducirse dentro de los vehículos en impactos directos.</p> | <p>Retirar las terminales existentes y sustituir con elementos que cumplan con las recomendaciones de la Guía para el análisis y diseño de seguridad vial de márgenes de carreteras (Valverde, 2011).</p> |

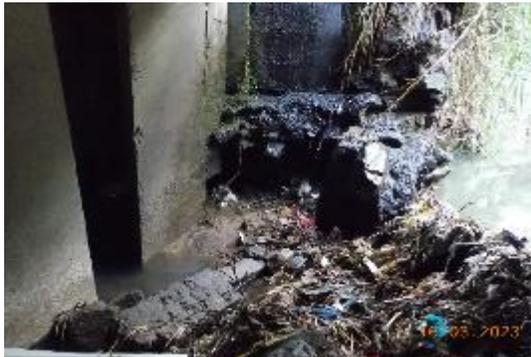
| Puente: Calle Altamira | | Condición: Deficiente | |
|--|---|--|---|
| <p>Socavacion aleton margen derecha aguas arriba</p> | <p>Se identifica la pérdida inicial de material por debajo del aletón en la margen derecha.</p> | <p>La socavación genera la pérdida gradual de material de apoyo de las cimentaciones del aletón, en caso de no atenderse se corre el riesgo de desplazamientos diferenciales y agrietamientos.</p> | <p>Realizar obras de protección y relleno de la zona afectada por socavación de acuerdo con las especificaciones establecidas en la sección 616 del Manual de Puentes de Costa Rica 2020.</p> |

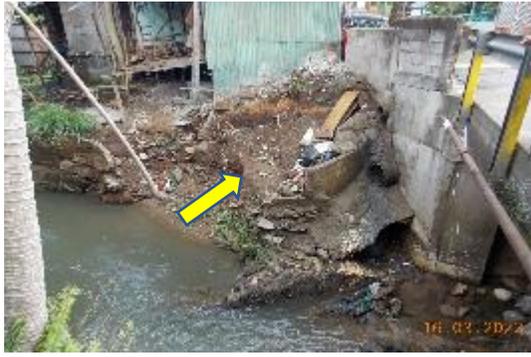
| Puente: Calle Altamira | | Condición: Deficiente | |
|--|---|--|---|
| <p>Deslizamiento de talud margen derecha aguas abajo</p> | <p>Se identifica un deslizamiento en el talud de margen izquierda derecha sector aguas abajo.</p> | <p>Este proceso puede afectar el resto de la cimentación del puente, generando inestabilidad en el bastión de margen derecha.</p> | <p>Realizar obras para el manejo y canalización de las aguas de escorrentía y analizar la condición del terreno para determinar las medidas geotécnicas que deben implementarse en esta zona.</p> |

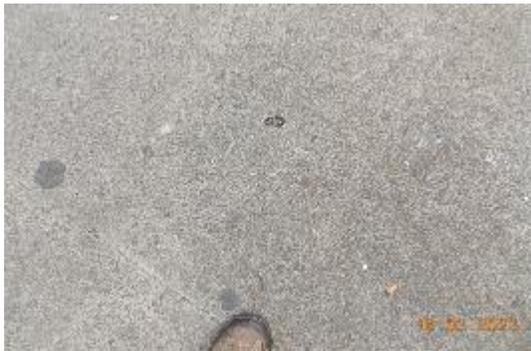
| Puente: Calle Altamira | | Condición: Deficiente | |
|---|---|---|--|
| <p>Agrietamiento leve en losa superior</p> | Se identifican algunos agrietamientos menores en la cara superior de la losa. | Estos deterioros pueden facilitar el ingreso de humedad al interior de la losa aumentando la posibilidad de oxidación y corrosión en el acero interno. | Aplicar una membrana impermeabilizante en la superficie de acuerdo con la sección 620.07 del Manual de Puentes de Costa Rica 2020. |

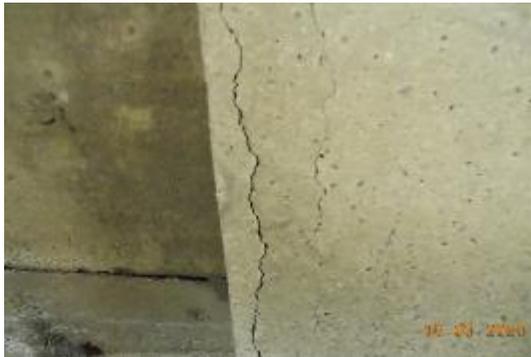
| Puente: Calle Altamira | | Condición: Deficiente | |
|---|---|---|--|
| <p>Agrietamiento en columna de subestructura</p> | Se identifican agrietamientos en algunos elementos de los bastiones. | Estos agrietamientos pueden favorecer el ingreso de humedad hacia el interior del concreto y generar desprendimientos de este. | Realizar un sellado de estas grietas siguiendo las disposiciones de la sección 607.07 del Manual de Puentes de Costa Rica 2020. |

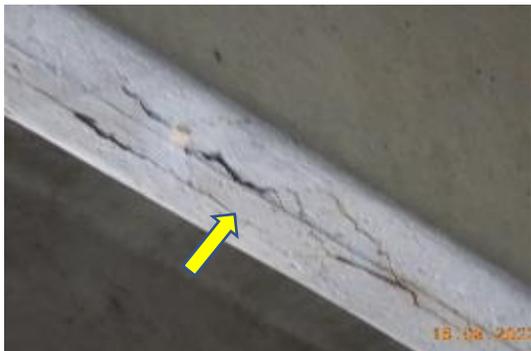
| Puente: Calle Altamira | | Condición: Deficiente | |
|---|---|---|--|
| <p>Agrietamientos en vigas principales</p> | Se observan agrietamientos longitudinales en las vigas principales. | Estos agrietamientos suelen estar vinculados con procesos de sobrecarga en el puente. Al tratarse de elementos prefabricados es importante evitar que el acero interno de refuerzo se oxide o corroa. | Realizar un sellado de estas grietas siguiendo las disposiciones de la sección 623 del Manual de Puentes de Costa Rica 2020. |

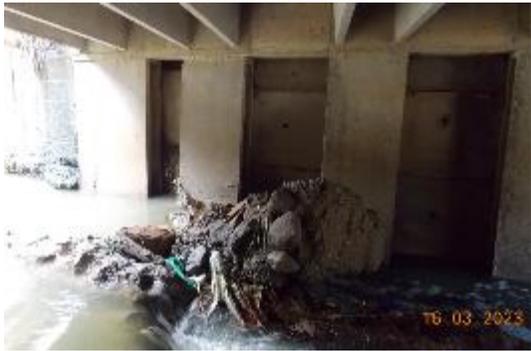
| Puente: Calle Altamira | | Condición: Deficiente | |
|--|---|--|---|
| <p>Socavación ambos bastiones, cimentación superficial</p> | <p>Se identifica la pérdida inicial de material por debajo de ambos bastiones, la cimentación es de tipo superficial.</p> | <p>La socavación genera la pérdida gradual de material de apoyo de las cimentaciones de los bastiones, en caso de no atenderse se corre el riesgo de desplazamientos diferenciales y agrietamientos.</p> | <p>Realizar obras de protección y relleno de la zona afectada por socavación de acuerdo con las especificaciones establecidas en la sección 616 del Manual de Puentes de Costa Rica 2020.</p> |

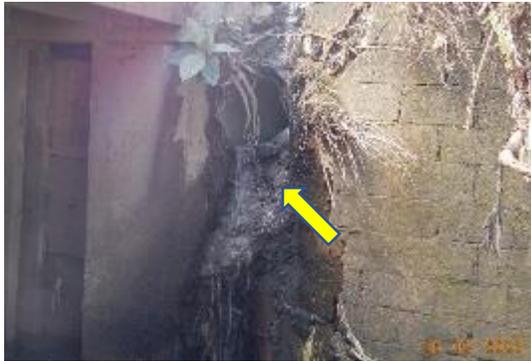
| Puente: Calle Altamira | | Condición: Deficiente | |
|--|---|--|---|
| <p>Descargas de agua en todos los aletones</p> | <p>Existen descargas de agua en los aletones del puente, que pueden generar socavación.</p> | <p>Este tipo de descargas generan condiciones de humedad constantes en el concreto que afectan su durabilidad.</p> | <p>Considerar la construcción de un bajante para evacuar estas aguas fuera del cuerpo del aletón.</p> |

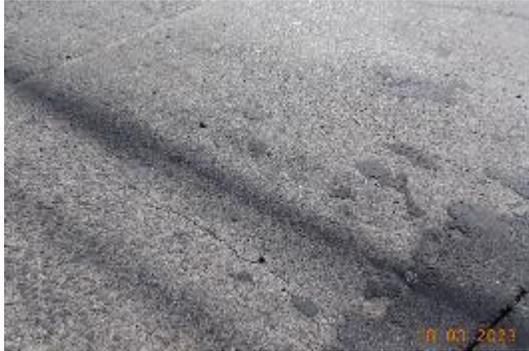
| Puente: Río Cucubres Multicentro | | Condición: Deficiente | |
|---|---|--|--|
| <p>Agrietamiento en losa superior</p> | Se identifican algunos agrietamientos menores en la cara superior de la losa. | Estos deterioros pueden facilitar el ingreso de humedad al interior de la losa aumentando la posibilidad de oxidación y corrosión en el acero interno. | Aplicar una membrana impermeabilizante en la superficie de acuerdo con la sección 620.07 del Manual de Puentes de Costa Rica 2020. |

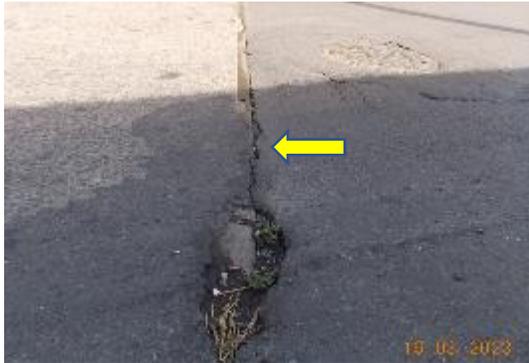
| Puente: Río Cucubres Multicentro | | Condición: Deficiente | |
|---|---|--|--|
| <p>Juntas con desprendimientos, sonidos y parcialmente obstruidas</p> | Las juntas de expansión están obstruidas parcialmente con sedimentos. | Las juntas de expansión requieren tener libertad de movimiento para evitar daños en la superestructura al generarse los esfuerzos de expansión y contracción naturales del puente. | Remover el sedimento que obstruye las juntas de expansión y acondicionar estas aplicando las recomendaciones de la sección 609 del Manual de Puentes de Costa Rica 2020. |

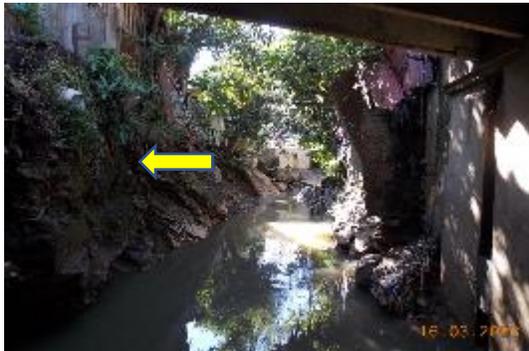
| Puente: Río Cucubres Multicentro | | Condición: Deficiente | |
|---|---|--|--|
| <p>Socavación general de cauce con afectación a viviendas (taludes)</p> | Se identifica un proceso de socavación general del cauce que genera afectación a las propiedades colindantes. | Este tipo de socavación desgasta el fondo del cauce generando taludes con mayor altura y pendiente. | Realizar un análisis y evaluación detallada de los taludes en ambas márgenes para determinar el tipo de medida de protección u obra de contención que sea más adecuada para evitar un mayor avance de la socavación lateral. Evaluar la posibilidad de construir una protección de fondo para detener el proceso de socavación de fondo. |

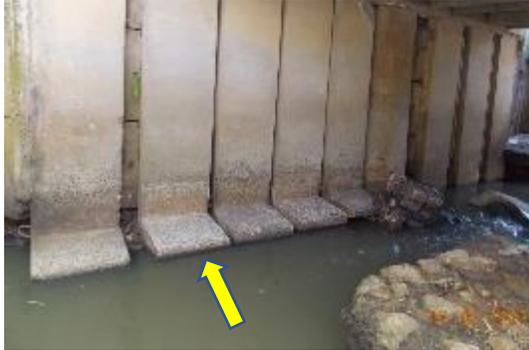
| Puente: Río Cucubres Multicentro | | Condición: Deficiente | |
|--|---|--|---|
| <p>Socavación inicial en bastiones</p> | <p>Se identifica la pérdida inicial de material por debajo de ambos bastiones, la cimentación es de tipo superficial.</p> | <p>La socavación genera la pérdida gradual de material de apoyo de las cimentaciones de los bastiones, en caso de no atenderse se corre el riesgo de desplazamientos diferenciales y agrietamientos.</p> | <p>Realizar obras de protección y relleno de la zona afectada por socavación de acuerdo con las especificaciones establecidas en la sección 616 del Manual de Puentes de Costa Rica 2020.</p> |

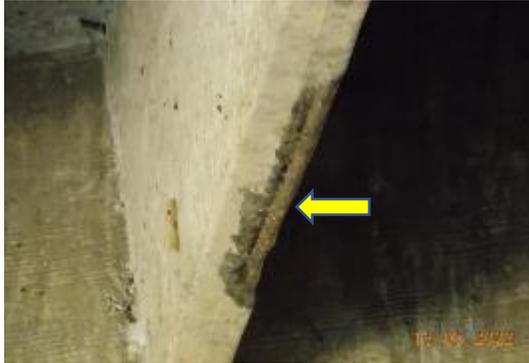
| Puente: Río Cucubres Multicentro | | Condición: Deficiente | |
|--|---|--|---|
| <p>Agrietamientos con acero expuesto en vigas principales</p> | <p>Se observan agrietamientos longitudinales con acero expuesto en las vigas principales.</p> | <p>Estos agrietamientos suelen estar vinculados con procesos de sobrecarga en el puente. Al tratarse de elementos prefabricados es importante evitar que el acero interno de refuerzo se oxide o corroa.</p> | <p>Realizar un sellado de grietas y recubrimiento del acero expuesto siguiendo las disposiciones de la sección 623 del Manual de Puentes de Costa Rica 2020.</p> |

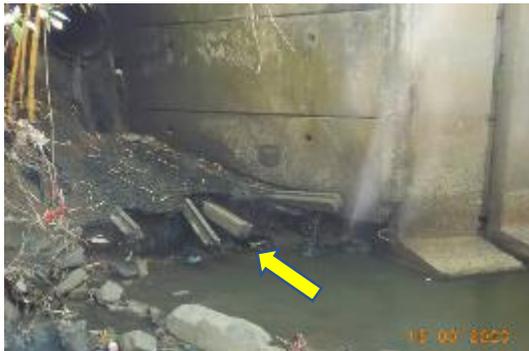
| Puente: Río Cucubres Multicentro | | Condición: Deficiente | |
|--|---|--|---|
| <p>Socavación en aletón de margen derecha aguas abajo</p> | <p>Se identifica la pérdida inicial de material por debajo del aletón en la margen derecha.</p> | <p>La socavación genera la pérdida gradual de material de apoyo de las cimentaciones de los bastiones, en caso de no atenderse se corre el riesgo de desplazamientos diferenciales y agrietamientos.</p> | <p>Realizar obras de protección y relleno de la zona afectada por socavación de acuerdo con las especificaciones establecidas en la sección 616 del Manual de Puentes de Costa Rica 2020.</p> |

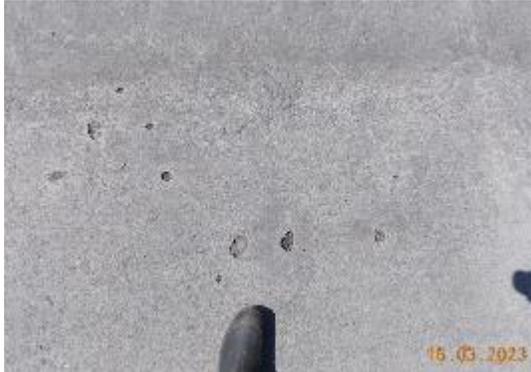
| Puente: Río Damas – Cruz Roja | | Condición: Aceptable | |
|--|---|--|--|
| <p>Agrietamiento por contracción en losa superior y desprendimiento leve</p> | Se identifican algunos agrietamientos menores en la cara superior de la losa. | Estos deterioros pueden facilitar el ingreso de humedad al interior de la losa aumentando la posibilidad de oxidación y corrosión en el acero interno. | Aplicar una membrana impermeabilizante en la superficie de acuerdo con la sección 620.07 del Manual de Puentes de Costa Rica 2020. |

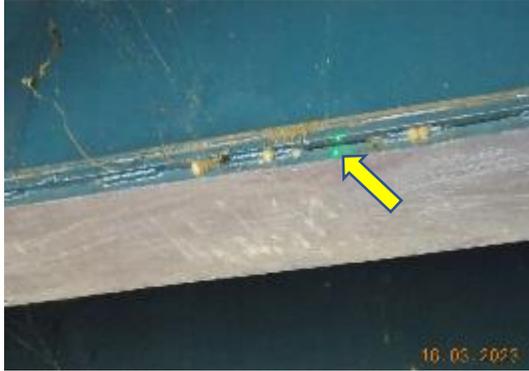
| Puente: Río Damas – Cruz Roja | | Condición: Aceptable | |
|---|---|---|--|
| <p>Uniones de placa con soldadura discontinua</p> | <p>Las soldaduras entre las placas de refuerzo y las vigas del puente son discontinuas.</p> | <p>Este tipo de elementos requieren de una conexión continua para realizar adecuadamente el proceso de transferencia de cargas a través de toda la unión.</p> | <p>Realizar una inspección detallada de las soldaduras en estas placas de refuerzo para determinar si se tienen agrietamientos o fracturas, de ser así acondicionar la zona y realizar una soldadura continua en la unión de las placas y las vigas.</p> |

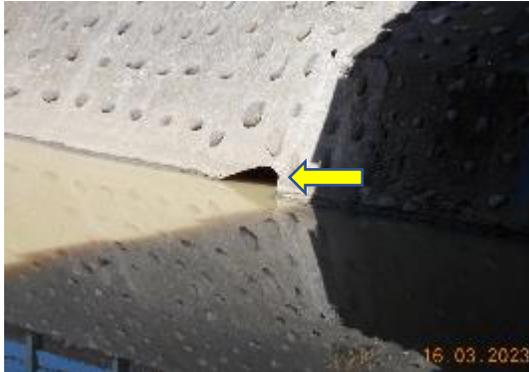
| Puente: Río Damas – Cruz Roja | | Condición: Aceptable | |
|---|---|---|--|
| <p>Daño en protección contra socavación margen izquierdo</p> | <p>Se identifica una zona con concreto desprendido en la protección de la margen izquierda.</p> | <p>A través de este tipo de daños se extiende la socavación hacia el resto de la protección de la margen.</p> | <p>Realizar una reparación puntual de la zona desprendida siguiendo las recomendaciones de la sección 617.11 del Manual de Puentes de Costa Rica 2020.</p> |

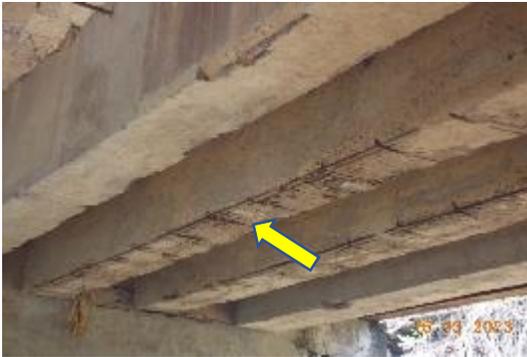
| Puente: Río Tiribí – San Francisco – San Antonio | | Condición: Deficiente | |
|---|--|---|--|
| <p>Acero expuesto en vigas principales</p> | Las vigas del puente presentan acero expuesto con corrosión. | Estos desprendimientos de concreto permiten el paso de humedad a lo interno del acero de refuerzo, propiciando procesos de oxidación y corrosión. | Realizar reparaciones en estas zonas desprendidas, procurando sellar las aberturas para impedir el paso de humedad a lo interno del elemento. Seguir las disposiciones de la sección 608 del Manual de Puentes de Costa Rica 2020. |

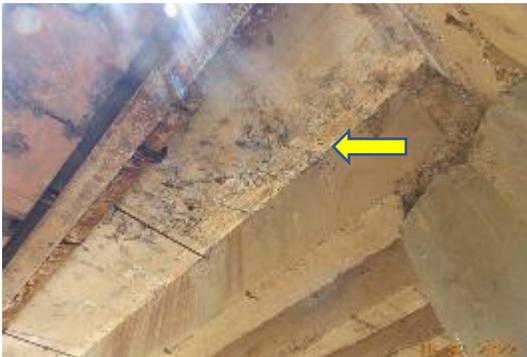
| Puente: Río Tiribí – San Francisco – San Antonio | | Condición: Deficiente | |
|---|--|---|--|
| <p>Descascaramiento de losa</p> | Se identifican algunos descascaramientos en la losa. | Este tipo de deterioro facilita la penetración de humedad hacia el interior del concreto, propiciando la corrosión del acero interno y la degradación del concreto. | Realizar una reparación puntual de la zona afectada siguiendo las especificaciones de la sección 607.07 del Manual de Puentes de Costa Rica 2020. |

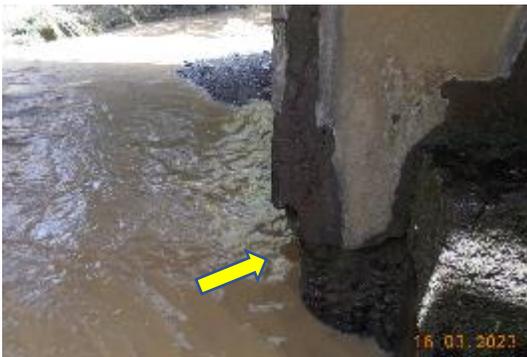
| Puente: Río Tiribí – San Francisco – San Antonio | | Condición: Deficiente | |
|---|--|---|--|
| <p>Socavación de bastión margen derecha</p> | Se identifica la pérdida inicial de material por debajo del bastión de margen derecha. | La socavación genera la pérdida gradual de material de apoyo de las cimentaciones de los bastiones, en caso de no atenderse se corre el riesgo de desplazamientos diferenciales y agrietamientos. | Realizar obras de protección y relleno de la zona afectada por socavación de acuerdo con las especificaciones establecidas en la sección 616 del Manual de Puentes de Costa Rica 2020. |

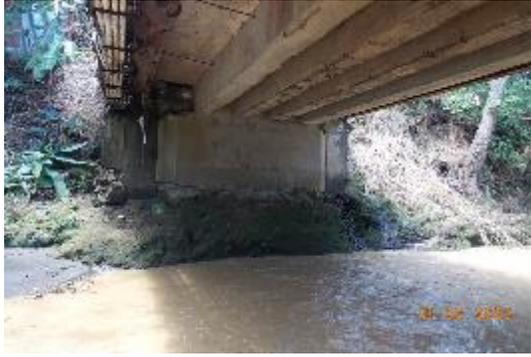
| Puente: Río Tiribí – San Francisco – San Antonio | | Condición: Deficiente | |
|--|---|---|---|
| <p>Socavación general de cauce</p> | Se identifica un proceso de socavación general del cauce. | Este tipo de socavación desgasta el fondo del cauce generando taludes con mayor altura y pendiente. | Evaluar la posibilidad de construir protecciones a los bastiones para reducir el riesgo a una afectación por el proceso de degradación del fondo. |

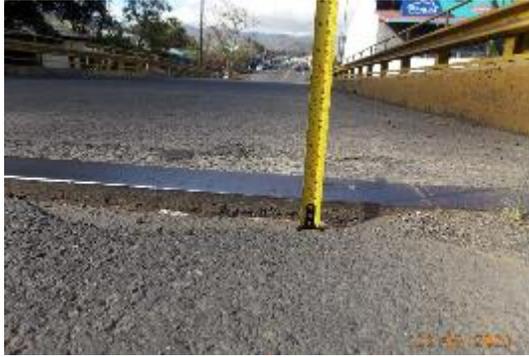
| Puente: Río Damas Gravilias | | Condición: Aceptable | |
|--|---|---|--|
| Impacto en juntas de expansión margen derecha (filtración hacia apoyos) | Se observan daños en las juntas de expansión a causa del desprendimiento del material superficial en la aproximación. | Los impactos pueden generar daños en el angular y losa como fracturas, acero expuesto y pone en riesgo a los usuarios al darse maniobras evasivas por parte de los vehículos. | Realizar una reparación puntual de la zona en la que se ha perdido material (bache) siguiendo las recomendaciones de la sección 612.07 del Manual de Puentes de Costa Rica 2020. |

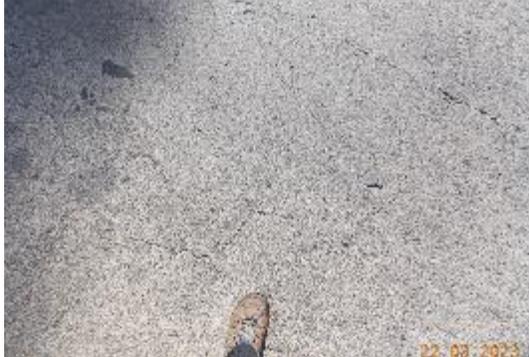
| Puente: Río Damas Gravilias | | Condición: Aceptable | |
|--|---|---|--|
| Agrietamiento en losa superior (dos direcciones) | Se identifican algunos agrietamientos menores en la cara superior de la losa. | Estos deterioros pueden facilitar el ingreso de humedad al interior de la losa aumentando la posibilidad de oxidación y corrosión en el acero interno. | Aplicar una membrana impermeabilizante en la superficie de acuerdo con la sección 620.07 del Manual de Puentes de Costa Rica 2020. |

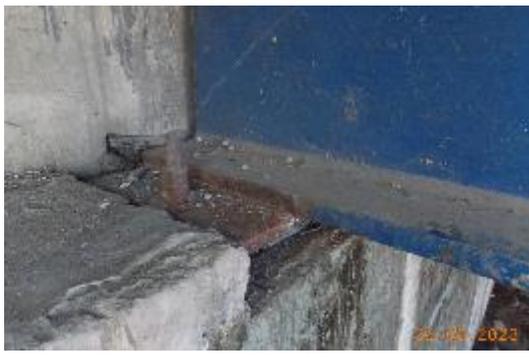
| Puente: Río Damas Gravilias | | Condición: Aceptable | |
|--|---|---|--|
| Oxidación y corrosión en apoyos | Se observan daños por oxidación y corrosión en los apoyos del puente a causa de la filtración de agua a través de las juntas. | Los daños observados están en una fase inicial, pero pueden agravarse en un corto plazo si no se corrige el problema de filtración. | Colocar sellos en las juntas de expansión según lo establecido en la sección 609 del Manual de Puentes de Costa Rica 2020. |

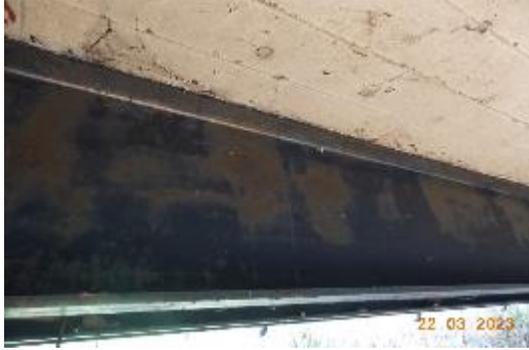
| Puente: Río Damas Gravilias | | Condición: Aceptable | |
|--|---|---|--|
| <p>Desgaste de pintura en vigas</p> | <p>Algunos sectores de las vigas muestran desgaste en la pintura.</p> | <p>El sistema de protección previene la aparición de la oxidación y posterior corrosión en elementos metálicos.</p> | <p>Aplicar un sistema de protección contra la corrosión en las vigas del puente de acuerdo a lo establecido en la sección 613.08 del Manual de Puentes de Costa Rica 2020.</p> |

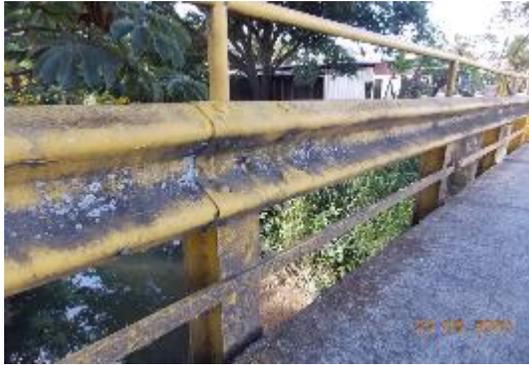
| Puente: Río Damas Gravilias | | Condición: Aceptable | |
|--|---|---|--|
| <p>Pintura en barandas con desgaste</p> | <p>La pintura en las barandas del puente muestra desprendimientos y desgaste.</p> | <p>Se propicia la aparición de oxidación y corrosión reduciendo la vida útil del elemento.</p> | <p>Realizar una limpieza y luego aplicar un sistema de protección contra la corrosión de acuerdo con las especificaciones de la sección 613.07 del Manual de Puentes de Costa Rica 2020.</p> |

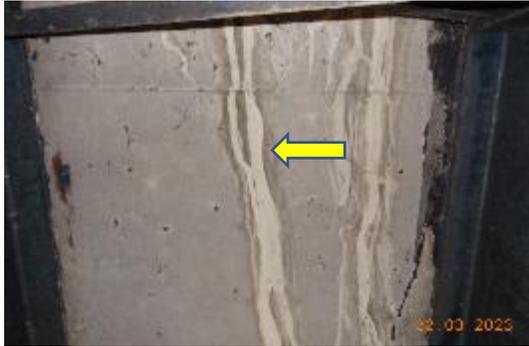
| Puente: Río Damas Gravilias | | Condición: Aceptable | |
|--|---|---|--|
| <p>Eflorescencia losa inferior</p> | <p>Se identifican agrietamientos por flexión en la losa con presencia de eflorescencia.</p> | <p>La eflorescencia es un indicativo de que se está filtrando agua a través de la losa, esto favorece la formación de oxidación y corrosión en el interior.</p> | <p>Realizar una reparación puntual de la zona afectada siguiendo las especificaciones de la sección 607.07 del Manual de Puentes de Costa Rica 2020.</p> |

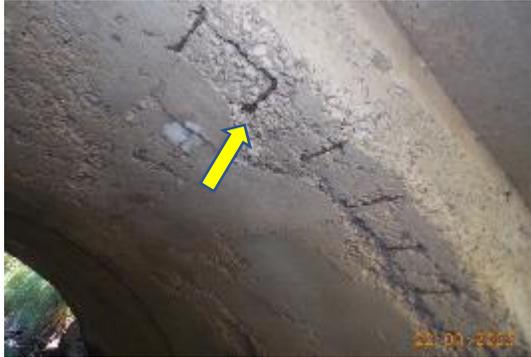
| Puente: Quebrada Caliente | Condición: Aceptable | | |
|---|---|--|---|
| <p>Nido de piedras y acero expuesto en arco</p> | <p>Se identifican nidos de piedra y acero expuesto en el arco.</p> | <p>Estos desprendimientos de concreto permiten el paso de humedad a lo interno del acero de refuerzo, propiciando procesos de oxidación y corrosión.</p> | <p>Realizar reparaciones en estas zonas desprendidas, procurando sellar las aberturas para impedir el paso de humedad a lo interno del elemento. Seguir las disposiciones de la sección 608 del Manual de Puentes de Costa Rica 2020.</p> |

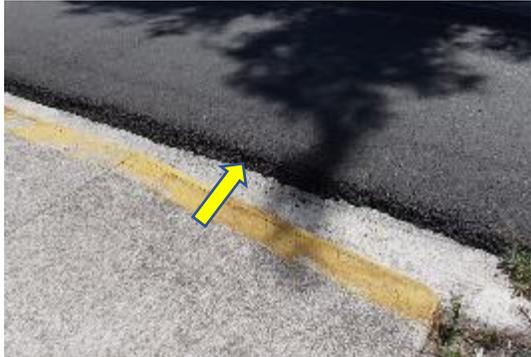
| Puente: Quebrada Caliente | Condición: Aceptable | | |
|---|---|--|---|
| <p>Sobrecapa asfalto</p> | <p>Se identifica una sobrecapa de mezcla asfáltica sobre el puente.</p> | <p>Esta sobrecapa genera una carga permanente en el puente, reduciendo la capacidad de soporte de puente.</p> | <p>No colocar sobrecapas adicionales en este puente.</p> |

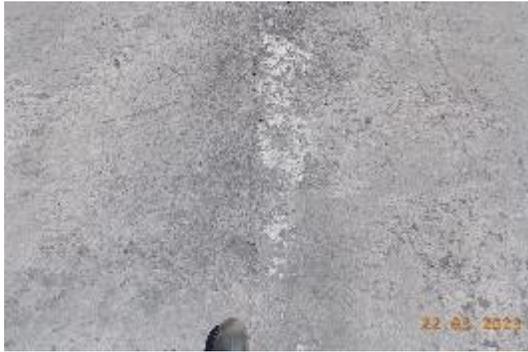
| Puente: El Solar | | Condición: Deficiente | |
|--|---|--|---|
| <p>Deterioro superficial en superficie de ruedo</p> | Se identifican algunos agrietamientos menores en la cara superior de la losa. | Estos deterioros pueden facilitar el ingreso de humedad al interior de la losa aumentando la posibilidad de oxidación y corrosión en el acero interno. | Aplicar una membrana impermeabilizante en la superficie de acuerdo con la sección 620.07 del Manual de Puentes de Costa Rica 2020. |

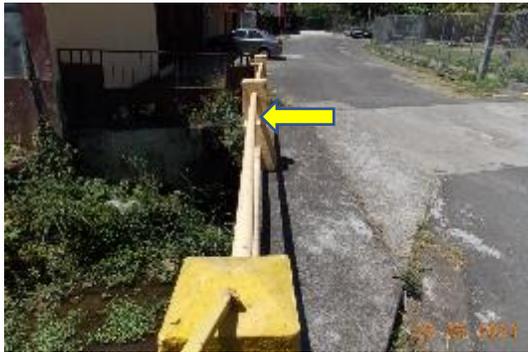
| Puente: El Solar | | Condición: Deficiente | |
|--|---|--|---|
| <p>Daños por impactos en barandas (deformación y fracturas)</p> | Se observan desprendimientos de concreto en las barandas por impacto. | Los deterioros identificados reducen el nivel de contención de las barandas, incrementando las posibles consecuencias de una colisión. | Realizar las reparaciones correspondientes en los elementos de concreto dañados de acuerdo con las especificaciones establecidas en la sección 603.07 del Manual de Puentes de Costa Rica 2020. |

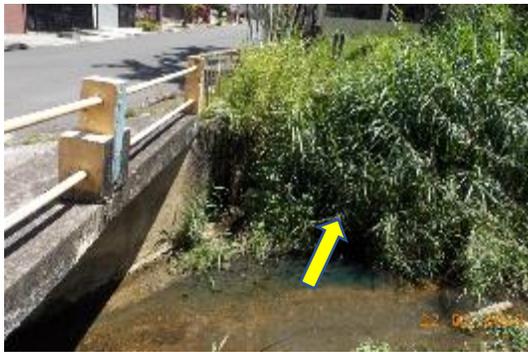
| Puente: El Solar | | Condición: Deficiente | |
|--|---|--|---|
| <p>Deslizamiento en aletón margen derecha aguas arriba</p> | Existe un deslizamiento en el aletón de margen derecha sector aguas arriba. | Este proceso puede afectar el resto de la cimentación del puente, generando inestabilidad en el bastión de margen derecha. | Realizar obras para el manejo y canalización de las aguas de escorrentía y analizar la condición del terreno para determinar las medidas geotécnicas que deben implementarse en esta zona. |

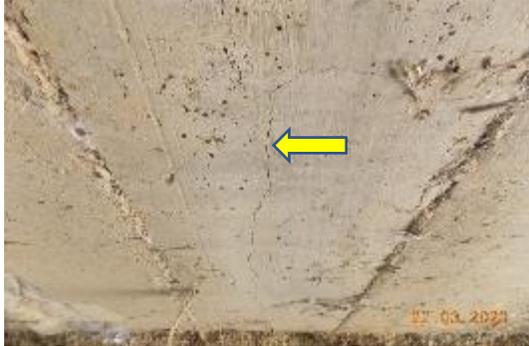
| Puente: El Solar | | Condición: Deficiente | |
|--|--|--|---|
| <p>Agrietamientos longitudinales en losa cara inferior</p> | <p>Se observan agrietamientos longitudinales leves en la cara inferior de la losa.</p> | <p>Este tipo de grietas son esperables en este tipo de superestructura. Sin embargo, su formación puede favorecer la entrada de humedad a lo interno de la losa.</p> | <p>Realizar un sellado de grietas siguiendo los procedimientos establecidos en la sección 606 del Manual de Puentes de Costa Rica 2020.</p> |

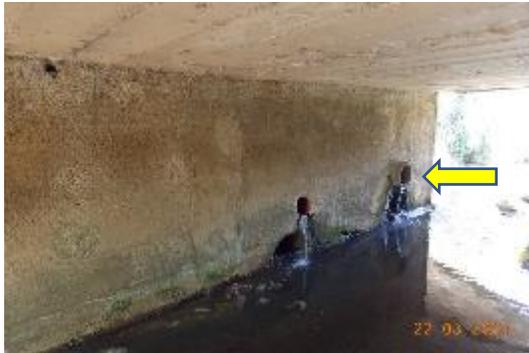
| Puente: El Solar | | Condición: Deficiente | |
|--|--|--|---|
| <p>Descarga de aguas en bastiones</p> | <p>Se tiene una descarga de aguas en el cuerpo del bastión.</p> | <p>Este tipo de descargas generan condiciones de humedad constantes en el concreto que afectan su durabilidad. Estas descargas al pie del bastión pueden generar socavación.</p> | <p>Verificar en futuras inspecciones rutinarias posibles efectos de socavación al pie del bastión. En caso de presentarse, realizar obras de protección y relleno de la zona afectada por socavación de acuerdo con las especificaciones establecidas en la sección 616 del Manual de Puentes de Costa Rica 2020.</p> |

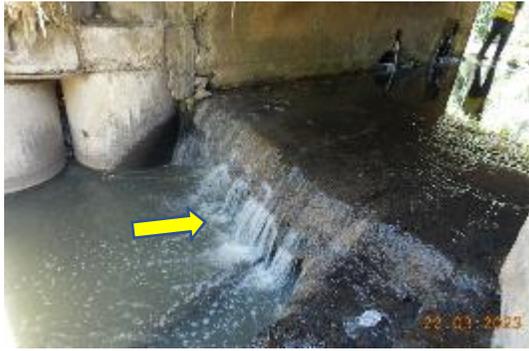
| Puente: El Solar | | Condición: Deficiente | |
|--|--|--|---|
| <p>Socavación en salida (delantal)</p> | <p>Se identifica la pérdida inicial de material a la salida del puente (delantal).</p> | <p>La socavación genera la pérdida gradual de material de apoyo de las cimentaciones de los bastiones, en caso de no atenderse se corre el riesgo de desplazamientos diferenciales y agrietamientos.</p> | <p>Realizar obras de protección y relleno de la zona afectada por socavación de acuerdo con las especificaciones establecidas en la sección 616 del Manual de Puentes de Costa Rica 2020.</p> |
