26 de abril de 2024  
**EIC-Lanamme-431-2024**

Asunto: Oficio GEM-UTGV-063-2024.Solicitud de inspección a puentes del cantón de Paraíso, puente Río Páez.

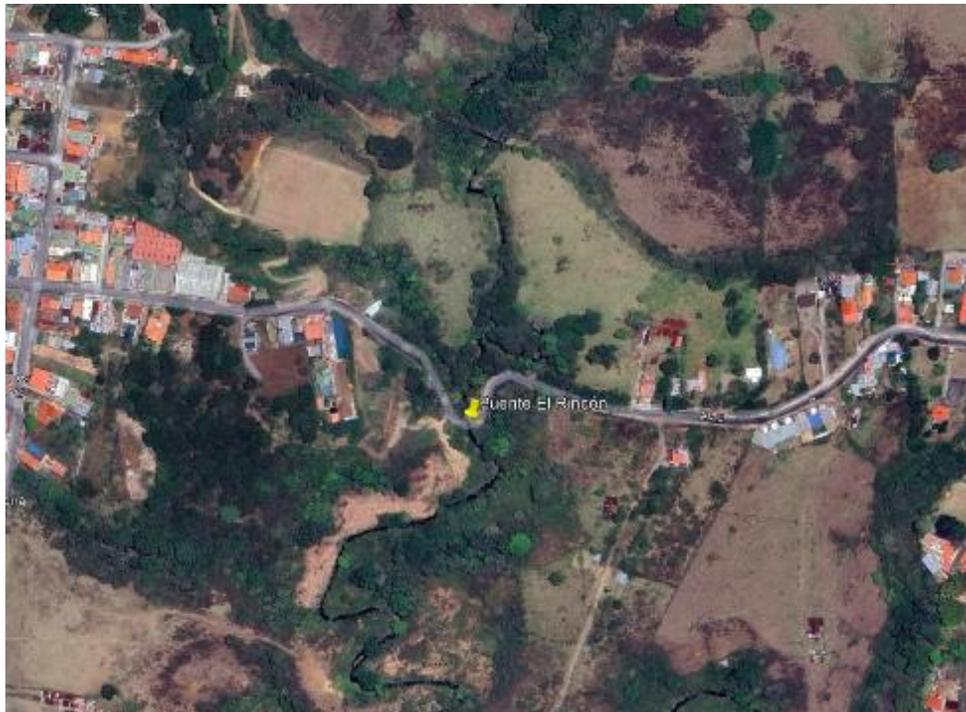
**Figura 1.** Ubicación del puente.  
Fuente: Google Earth y LanammeUCR

El puente visitado se ubica en el distrito de Paraíso en las coordenadas 9.837581, -83.858037 sobre el Río Páez, ver figuras 1 y 2. Durante la visita se inspeccionaron las condiciones generales del puente tanto a nivel funcional como estructural. En la siguiente tabla se resumen algunas características del puente:
