# Proyecto: Diseño y Construcción del paso a desnivel en el cruce “La Galera” Rutas Nacionales 2 y 251.

**Nombre del Informe: Análisis de los estudios preliminares, gestión de la calidad de los materiales, del proceso constructivo y el desempeño del proyecto de Diseño y Construcción del paso a desnivel en el cruce “La Galera” Rutas Nacionales 2 y 251.**

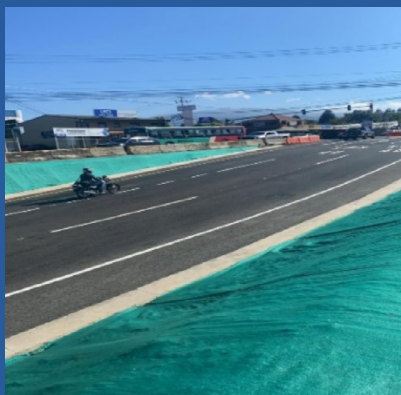
Asimismo, se detectaron oportunidades de mejora en los aspectos relacionados con la topografía. La implementación del plan de manejo de tránsito y otros aspectos de seguridad vial requieren ajustes para cumplir plenamente con los requisitos, como el uso inadecuado de las barreras.

Seguridad vial: uso inadecuado de barreras

- Sobre la implementación del Plan de Manejo de Tránsito y otros aspectos de seguridad vial: Se insta a incluir soluciones adecuadas de contención vehicular, prestar atención en la demarcación vial anterior a los trabajos, abordar la afectación al transporte público y la movilidad segura de los peatones y corregir el uso de dispositivos no normados, estableciendo un monitoreo continuo del cumplimiento del PMT
