Informe: EIC-Lanamme-INF-0643-2024

ANÁLISIS DE LOS ESTUDIOS PRELIMINARES, LA GESTIÓN DE LA CALIDAD DE LOS MATERIALES, DEL PROCESO CONSTRUCTIVO Y DESEMPEÑO DEL PROYECTO DISEÑO Y CONSTRUCCIÓN DEL PASO A DESNIVEL EN EL CRUCE “LA GALERA” RUTAS NACIONALES 2 Y 251. LICITACIÓN PÚBLICA NO. 2019-LN-000014-0006000001

Unidad de Auditoría Técnica
LanammeUCR

San José, Costa Rica
Julio, 2024

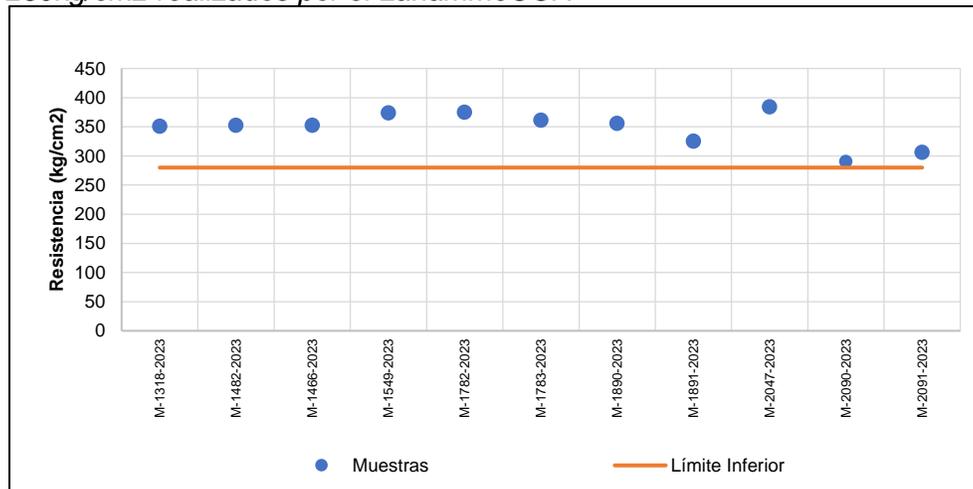
Figura 11. Resultados de ensayos de resistencia promedio a la compresión para muestras con $f_c' 280 \text{ kg/cm}^2$ realizados por el LanammeUCR

Tal y como se puede observar en esta información, no se identificaron incumplimientos en la resistencia a la compresión de los datos analizados.

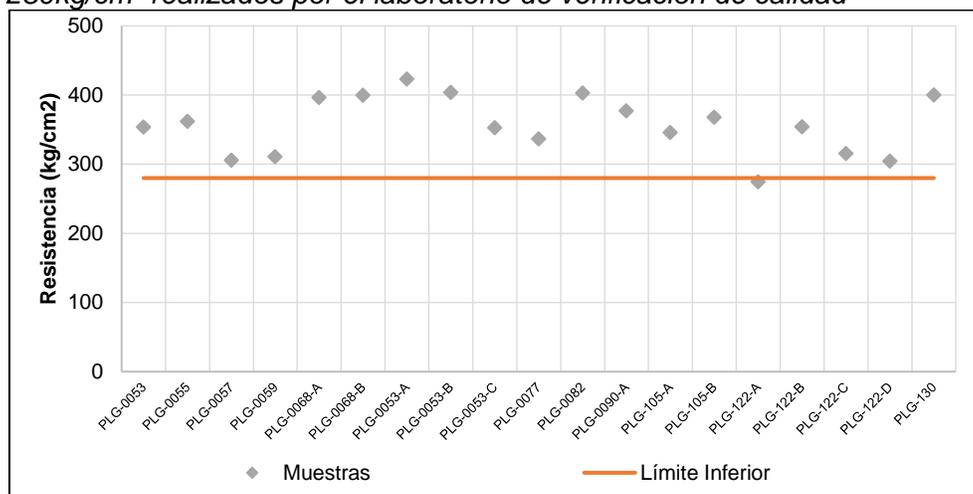
Figura 12. Resultados de ensayos de resistencia promedio a la compresión para muestras con $f_c' 280 \text{ kg/cm}^2$ realizados por el laboratorio de verificación de calidad

A continuación, se analizan los resultados de resistencia a la compresión de concreto estructural de 280 kg/cm^2 obtenidos por el laboratorio de verificación. El periodo de muestreo fue de julio 2023 a octubre 2023. La mayoría de los valores se encuentran por encima del valor de resistencia esperada hasta 300 kg/cm^2 , excepto una muestra de agosto del 2023.

El equipo auditor determinó el factor de pago para la resistencia a la compresión de cilindros de concreto con resistencia esperada de 280kg/cm^2 a partir de los datos del laboratorio de verificación de calidad, utilizando la sección 552. Concreto Estructural, la subsección 552.21 Pago y la sección 107.05 Evaluación estadística del trabajo y determinación del factor de pago (valor del trabajo) del CR-2010. Se definió como lote la producción mensual de concreto que responde al mismo diseño de mezcla. Para los meses de julio, agosto y octubre del 2023 este factor es de un 100%.

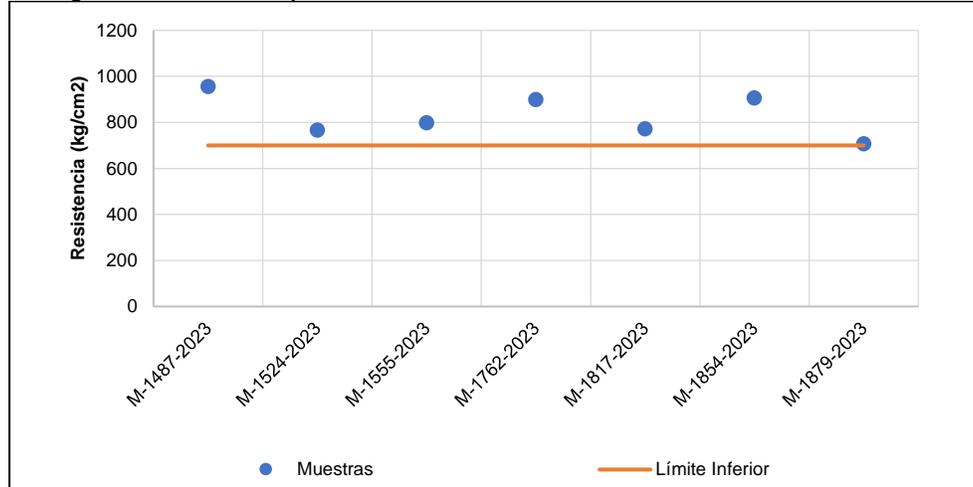
Figura 13. Resultados de ensayos de resistencia promedio a la compresión para muestras con $f_c' 700\text{kg/cm}^2$ realizados por el LanammeUCR

En el caso de la resistencia a la compresión simple, tanto en los datos de LanammeUCR como en los resultados presentados por el laboratorio de verificación de la calidad se evidenció el cumplimiento de la resistencia de diseño esperada (ver Figuras 13 y 14), en el periodo de alcance de esta auditoría técnica.

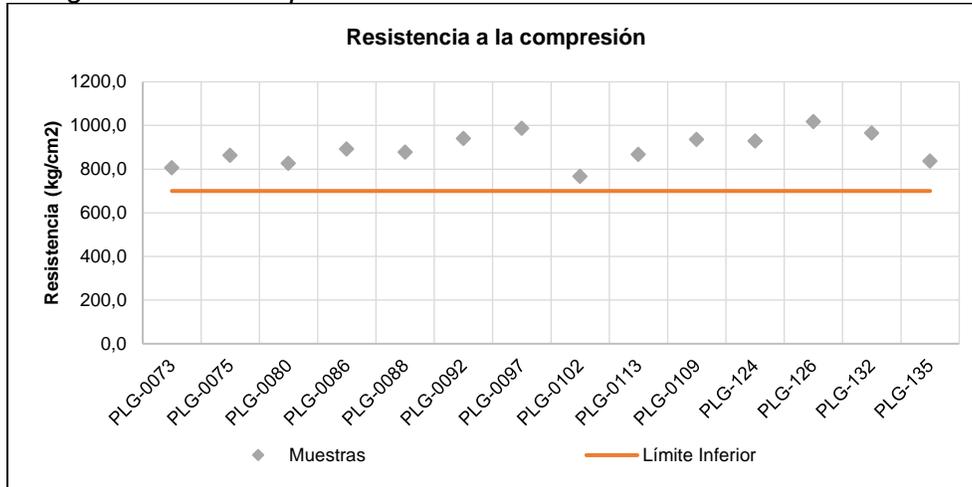
Figura 14. Resultados de ensayos de resistencia promedio a la compresión para muestras con f_c' 700kg/cm² realizados por el laboratorio de verificación de calidad.

El equipo auditor determinó el factor de pago para la resistencia a la compresión de cilindros de concreto con resistencia esperada de 700kg/cm² a partir de los datos del laboratorio de verificación de calidad, utilizando la sección 552.Concreto Estructural, la subsección 552.21 Pago y la sección 107.05 Evaluación estadística del trabajo y determinación del factor de pago (valor del trabajo) del CR-2010. Se definió como lote la producción mensual de concreto que responde al mismo diseño de mezcla. Para los meses de agosto y octubre del 2023 este factor es de un 100%.

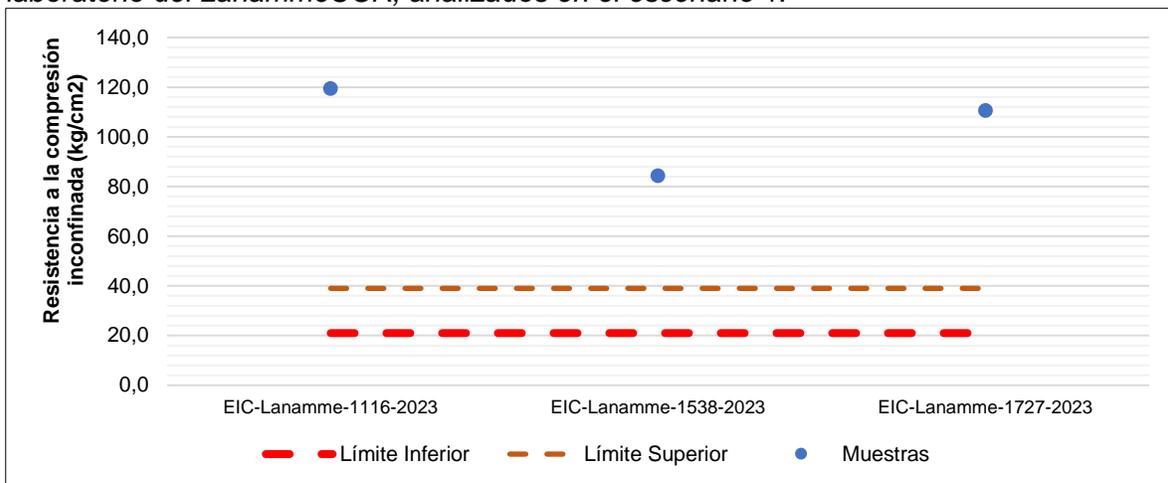
Figura 17. Resultados de ensayos de resistencia a la compresión de BE realizadas por el laboratorio del LanammeUCR, analizados en el escenario 1.

Es esencial recalcar que el valor obtenido de resistencia a la compresión en este muestreo tiene un valor por encima del límite superior de la especificación, como consecuencia aumenta el riesgo de que se presenten agrietamientos por contracción de manera aleatoria en la superficie.

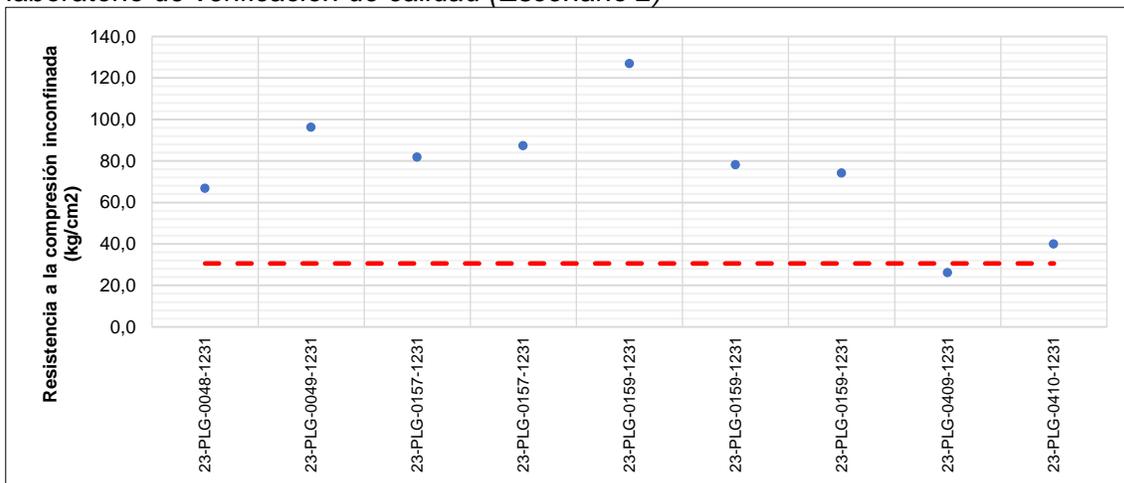
Figura 18. Resultados de ensayos de resistencia a la compresión de BE realizadas por el laboratorio de verificación de calidad (Escenario 2)

De acuerdo con lo indicado en la OM-9, en este caso solamente se debe verificar que la resistencia mínima sea mayor de 2,8 Mpa y no necesita resistencia máxima, los datos de verificación de calidad, excepto la muestra A del informe 23-PLG-0409-1231, se encuentra por encima de este valor. Es criterio del equipo auditor que en general los valores de las

Por lo tanto, se recomienda a la Administración valorar los resultados obtenidos producto de la metodología particular empleada en el proyecto. Ya que, a partir de ella, se obtienen resultados de resistencia a la compresión con valores entes los 70-100kg/cm², los cuales en primer lugar distan significativamente de la resistencia de diseño, y además favorecen el agrietamiento por contracción de esta capa y por ende el reflejo de grietas, patrones de deterioro que tuvieron que ser atendidos en este caso de forma previa, con la fisuración de la capa y la colocación de una geomalla, para evitar la presencia de esta condición en el proyecto.

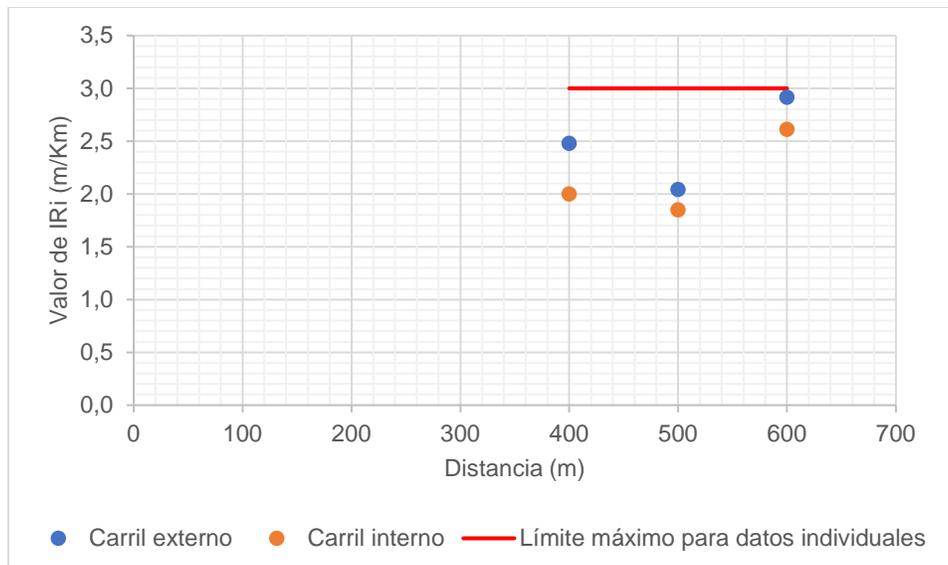
Figura 22. Evaluación IRI, sección 1: Ruta 2 y 252: Dos carriles mismo sentido, desde aproximadamente el puente peatonal RN 2 a RN 252 hasta Gimnasio Oxygeno, carril externo

En la Tabla 17 y Figura 22 se muestran los resultados de los valores individuales para el carril externo e interno en la sección 1. Los valores medidos se encuentran entre 1,8m/km y 3,6m/km que acorde con la clasificación del informe de evaluación de la red vial publicado en agosto del 2019², se categoriza con una condición “Buena” a “Regular”. También se pueden observar valores por encima del límite máximo especificado en el CR-2010 para valores individuales (3,0m/km)
