LM-PI-UE-004-2012

INFORME DE FISCALIZACIÓN RUTA NACIONAL 613 TRAMO SABALITO-MELLIZAS

Unidad de Gestión y Evaluación de la Red Vial Nacional

San José, Costa Rica
Julio, 2012

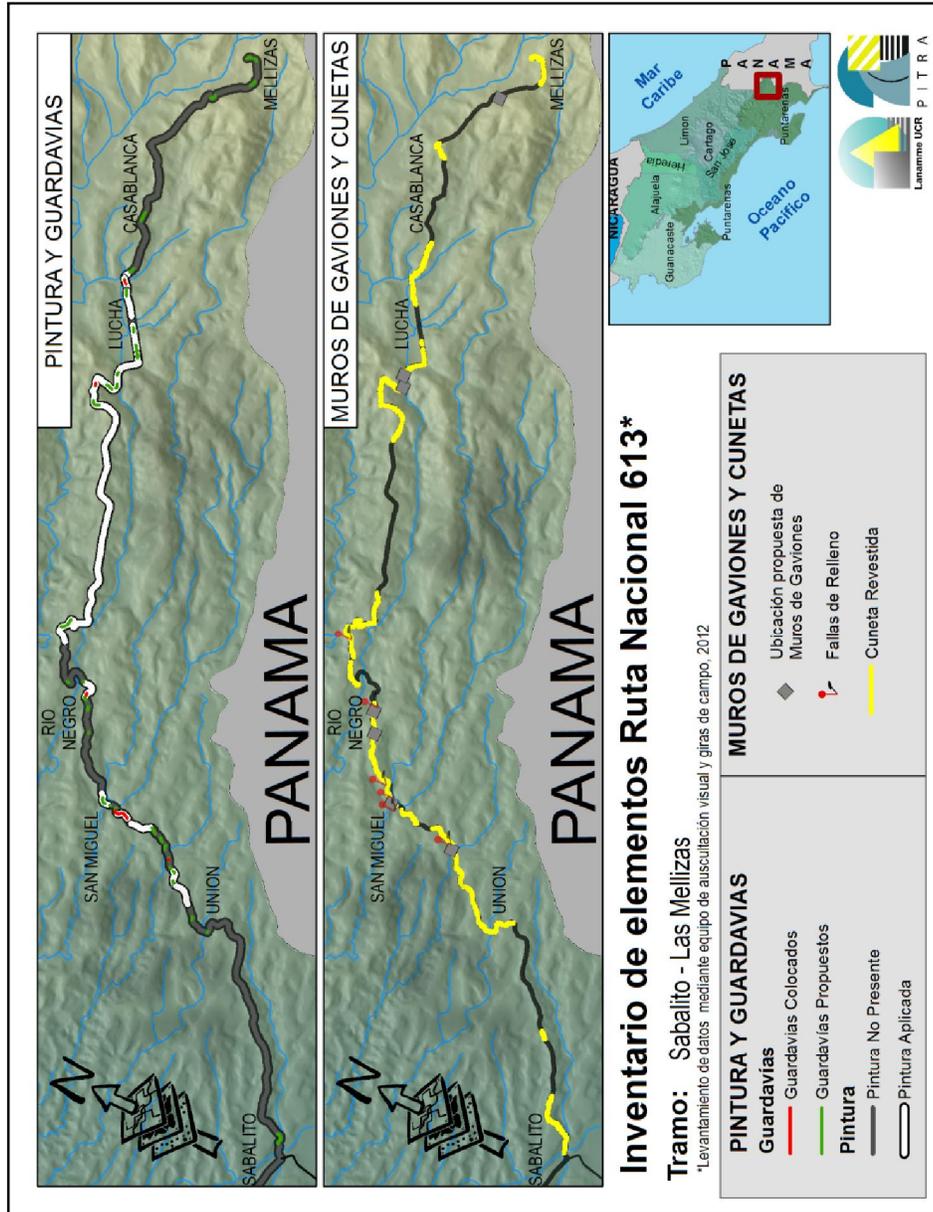
Figura 7. Mapa con ubicación de diferentes elementos de la infraestructura vial para el tramo Sabalito-Mellizas de la Ruta Nacional 613.

Para este análisis se calculó, por sentido, el porcentaje de la longitud de cunetas revestidas sobre la longitud total del proyecto, cuyos resultados se muestran en los cuadros 10 y 11 (ver Figura 7).

Del análisis se desprende que solamente un 38% de la longitud del tramo presenta cunetas revestidas. Se considera necesario que la Administración evalúe la necesidad de completar la construcción de cunetas para el resto del tramo así como evalúe la condición de las existentes, para de ser el caso limpiar cualquier obstrucción de las mismas y darles mantenimiento en caso de deterioro. Además se considera necesario evaluar por parte de la Administración la adecuada configuración de tragantes y desagües, con el fin de determinar que las aguas se estén conduciendo adecuadamente a los puntos de desfogue y no se estén depositando o descargando a rellenos y terraplenes.

Al igual que para las guardavías, se calculó el porcentaje de la longitud del tramo que tiene presencia de señalización horizontal (i.e. línea centro y línea de borde). Del análisis realizado a partir de las fotografías de alta precisión se calculó que solamente un 41% del tramo cuenta con pintura de línea centro y línea de borde (Ver Figura 7).
