05 de octubre 2020
LM-IC-D-0895-2020

**Asunto: Evaluación del puente sobre Río La Estrella,
entre La Guaria y Pandora, Valle de la Estrella**

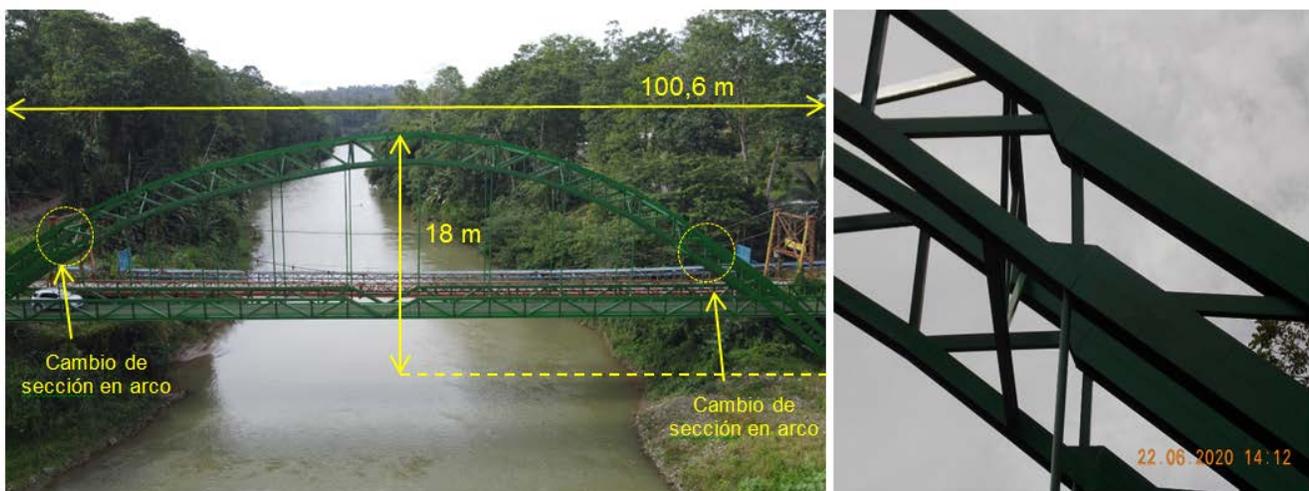
Figura 2, Vista general del puente y detalle de cambio de sección en los arcos principales
Fuente: LanammeUCR

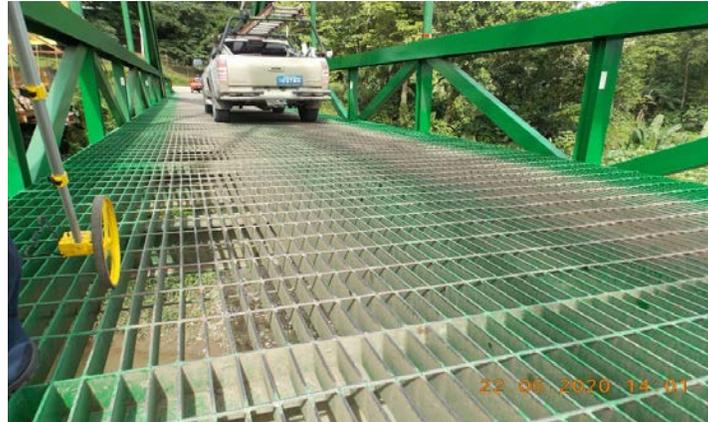
La superficie de ruedo del puente está compuesta por elementos tipo rejilla unidireccional sobre los cuales se han soldado varillas de construcción en la dirección transversal, esta superficie se apoya directamente sobre el sistema de piso del puente compuesto por vigas de sección "I" que se unen a las cerchas laterales formando un conjunto tipo pasarela (ver figura 3).

Figura 3: Superficie de ruedo del puente
Fuente: LanammeUCR

- Dar seguimiento al comportamiento del sistema de piso, específicamente se recomienda inspeccionar con frecuencia el posible desprendimiento de las varillas de construcción que se soldaron sobre las rejillas unidireccionales. Si estos elementos fallasen se tendría una condición de pérdida de rugosidad considerable y la posibilidad de que partes desprendidas de las varillas generen daños en las ruedas de los vehículos.
- Se recomienda colocar elementos en los accesos que impidan que los camiones impacten la cercha rigidizadora del puente, este tipo de impactos pueden generar daños considerables en los accesos y reducir la vida útil del puente.

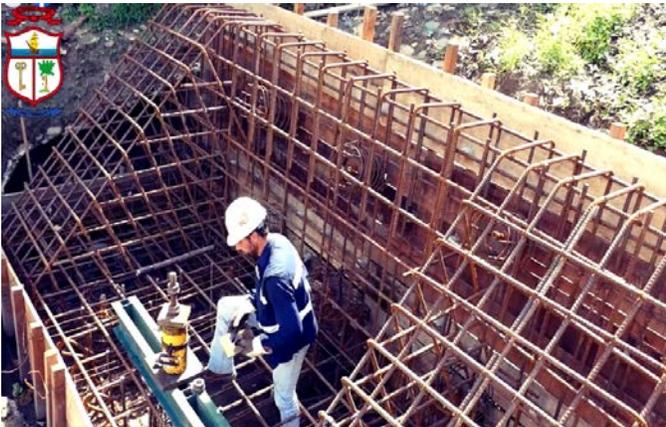
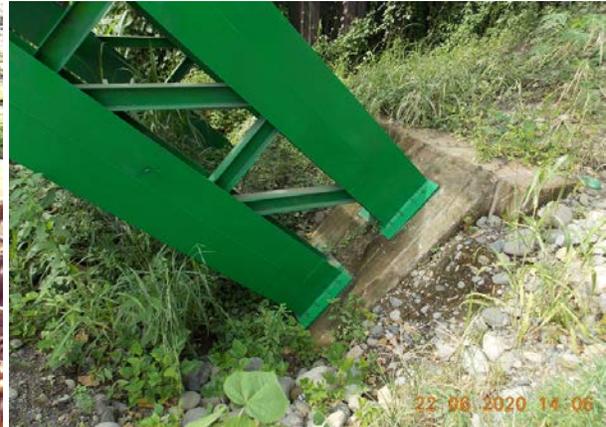
La subestructura del puente está compuesta por dos bloques de anclaje sujetos al terreno por medio de pilotes hincados en el terreno, los mismos se unen al arco principal por medio de un sistema de placas y tornillos (ver figura 4).

Figura 4. Subestructura del puente
Fuente: Facebook Municipalidad de Limón y LanammeUCR
