INFORME DE EVALUACIÓN

EIC-Lanamme-INF-0413-2024

RUTA NACIONAL N°4, TRAMO BIRMANIA – SANTA CECILIA

Marzo, 2024

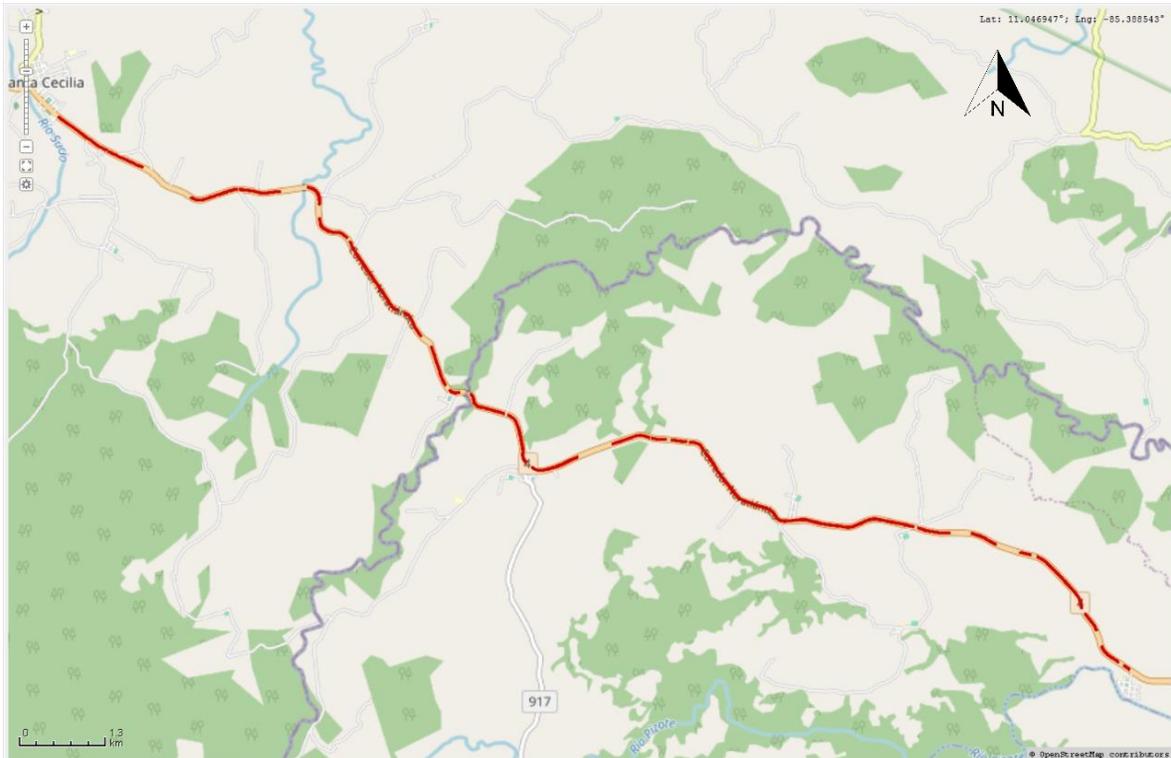
Figura 6. Inventario de sitios con drenaje lateral identificados en este tramo de la Ruta Nacional No.4. Se muestran en color rojo las secciones con drenaje al menos en uno de los costados de la vía.

En total se identificaron 22.5 km de drenaje lateral funcional, siendo la suma de los tramos identificados a cada lado de la carretera.

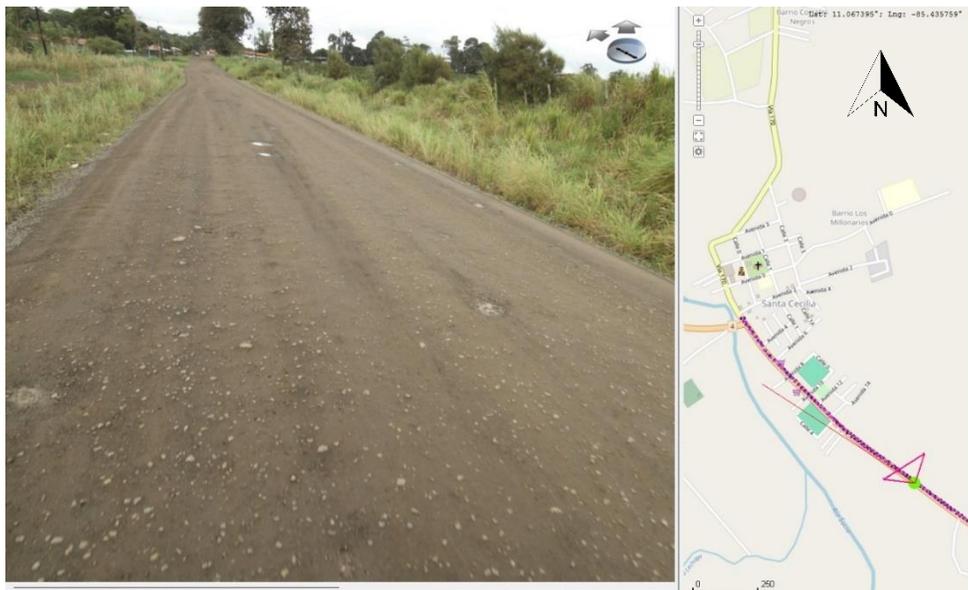
Figura 8. Imagen obtenida con el equipo IMAJING para el inventario de drenajes laterales. En la fotografía se muestra un sitio que cuenta con drenajes laterales funcionales.
