Informe: EIC-Lanamme-INF-1793-2024

### INFORME DE INSPECCIÓN DE INVENTARIO E INSPECCIÓN RUTINARIA

### PUENTE DEL KM 44 RUTA NACIONAL N.º 27

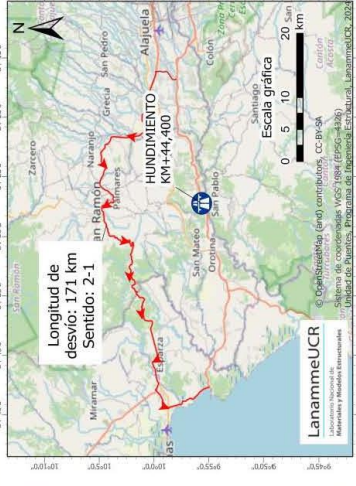
| INVENTARIO DE PUENTE | | | | ENCARGADO | | | | ZONA 1-4 ALAJUELA | | | | DÍA | | MES | | AÑO | | | |
|---|--|---|--|---|--|---|--|---|--|---|--|---|--|---|--|---|--|---|--|
| NOTA | | TALUD UBICADO AL NORTE DEL PUENTE | | NOTA | | VISTA DEL HUNDIMIENTO UBICADO AL SUR DEL PUENTE | | DÍA | | MES | | AÑO | | DÍA | | MES | | AÑO | |
