Informe: EIC-Lanamme-INF-0587-2024

INFORME DE INSPECCIÓN ESPECIAL

PUENTE SOBRE EL RÍO TEMPISQUE RUTA NACIONAL N.º 21

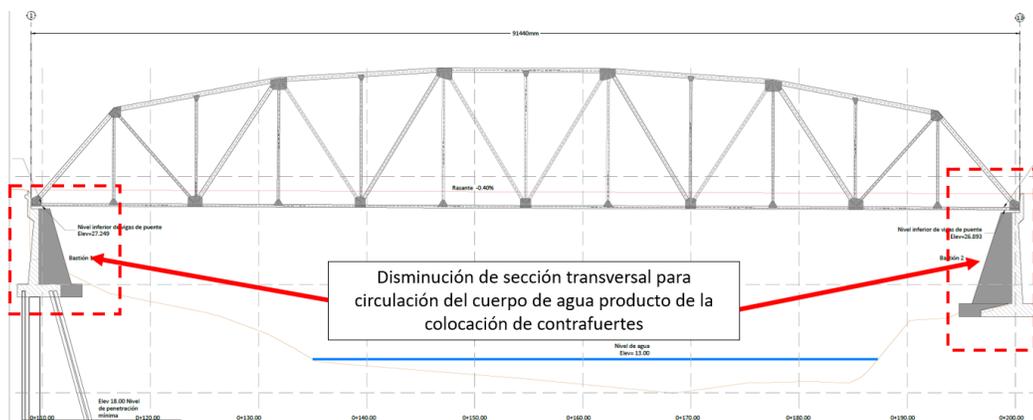
Adaptado de: Camacho y Mora (2021)

Además, es importante destacar que en el diseño de la rehabilitación de los bastiones se consideró el aumento de la sección hacia el cauce del río para brindar estabilidad estructural, como se muestra en la figura adjunta. No obstante, esta condición podría generar un estrangulamiento del cauce cuando se producen crecidas en el río Tempisque. En el informe hidrológico e hidráulico elaborado por Oreamuno (2020), se recomienda aumentar el nivel inferior del puente 1,5 m para garantizar el borde libre. A pesar de esto, los planos de diseño de la rehabilitación, elaborados por Camacho y Mora (2021) no modifican el nivel del puente. Por lo tanto, las recomendaciones dadas en el informe hidrológico e hidráulico realizado para la contratación no aparentan haber sido consideradas para la conceptualización de la rehabilitación en la zona de los bastiones, al presentar estos ahora un aumento de sección hacia el cauce del río.
