Laboratorio Nacional de  
Materiales y Modelos Estructurales

Proyecto: LM-PI-GM-06-12

**PROCESO DE INSPECCIÓN**

**OBRAS DE REHABILITACIÓN Y RECONSTRUCCIÓN**  
**CIUDAD DE FILADELFIA, CANTON DE CARRILLO**

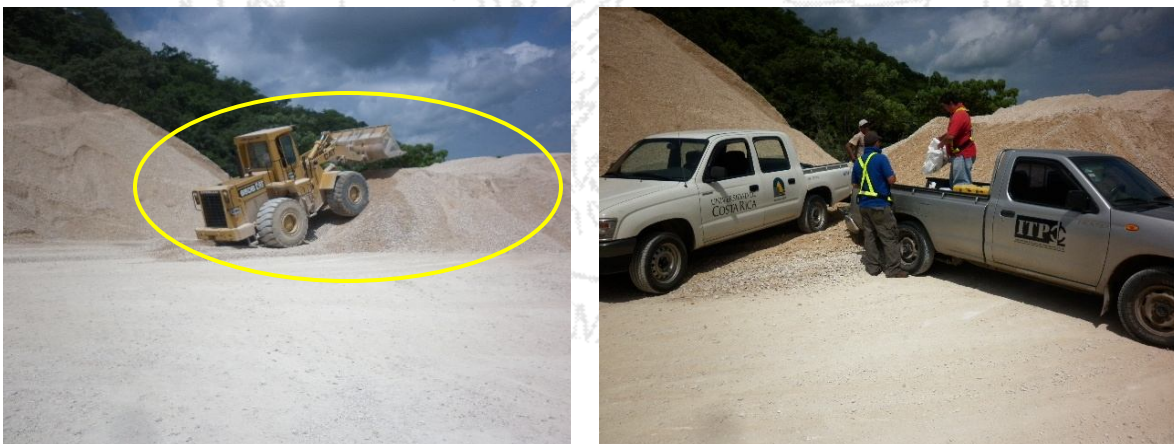
Se recomendó a la UTGV hacer una revisión de la procedencia y manejo de los materiales en el tajo; se realizó una visita en conjunto con personeros de la UTGV y de la empresa contratada para el autocontrol del contratista, se encuentra que la forma de apilar y manejar los agregados no era la correcta, pues para crear la base, los agregados los combinaban con el cargador, y ésta la apilaban en forma cónica de hasta cinco metros de altura ocasionando evidente segregación en los costados del apilamiento. Se recomienda al operador de la maquinaria realizar el apilamiento en terrazas que no excedan los dos metros de altura. Se ejecuta muestreo conjunto de los materiales (ver figura 8).

**Figura 8:** Mejoramiento en el apilamiento en el tajo utilizando terrazas. Muestreo conjunto de agregados para material de base.

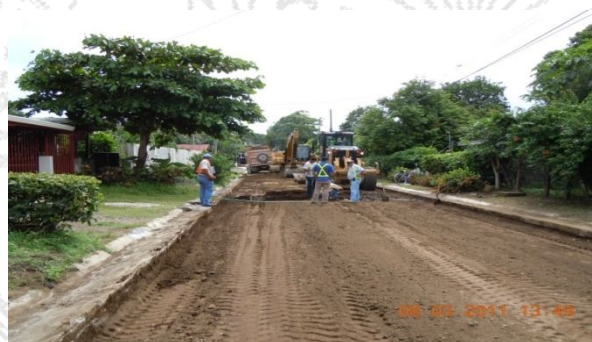
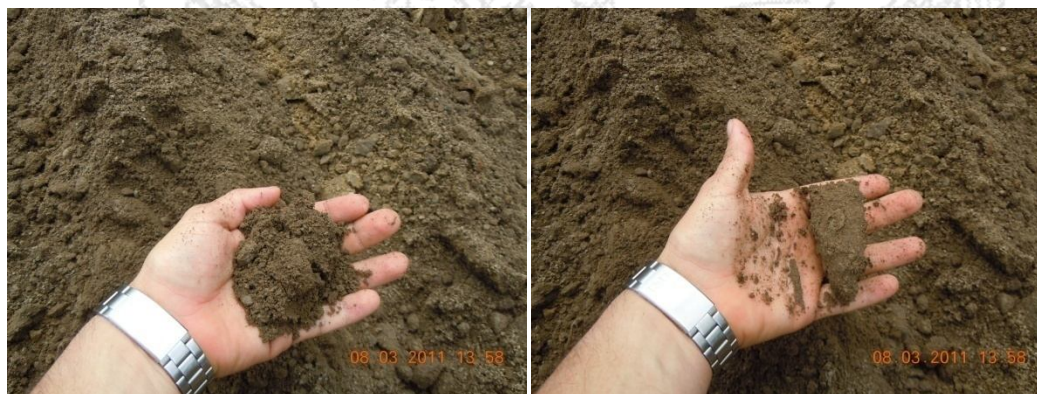
El desarrollo de las actividades de mejoramiento de las estructuras de pavimentos existentes en el sector sur implicó la remoción de parte de los materiales existentes, incluso a nivel de subrasante (ver figura 11) muestras de estos materiales fueron evaluadas en el laboratorio, los resultados se mismas que fueron evaluadas con pruebas de laboratorio cuyos resultados se muestran en los anexos.

**Figura 11:** Sustitución de material de subrasante, material evaluado en laboratorio.  
Fuente: LanammeUCR, 2011.

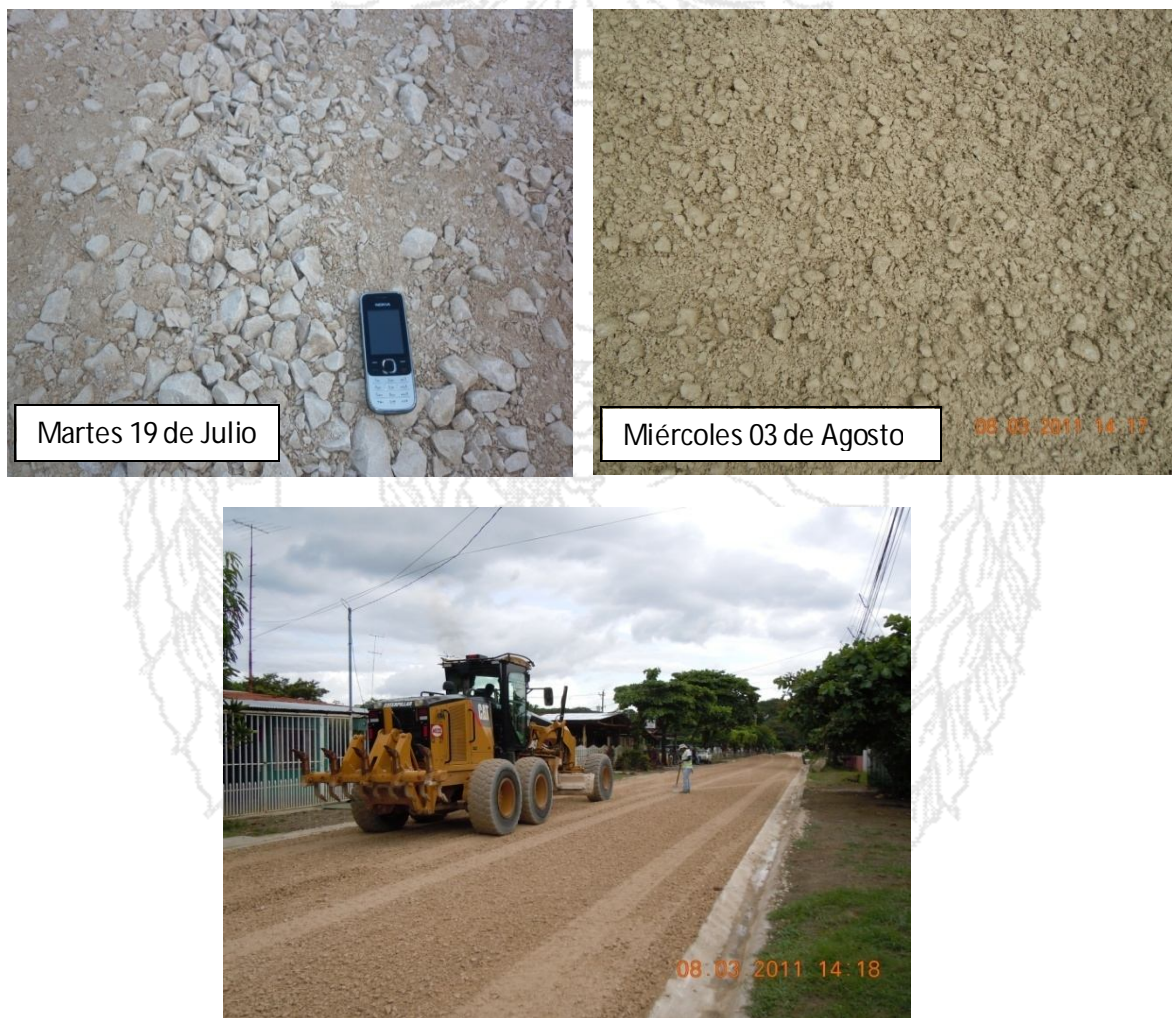
En vista de las condiciones encontradas durante la primera inspección en los materiales de base, referente a la diferencia de tamaños y posibles problemas de compactación se realizó una reinspección de este aspecto; se encontró que los materiales finalmente empleados poseían una distribución granulométrica más coherente con lo solicitado en el cartel, lo cual implicó un mejoramiento significativo en las condiciones de compactación del mismo (ver figura 12).

**Figura 12:** Mejoría en la distribución granulométrica del material de base. Proceso constructivo, conformación de base granular.  
Fuente: LanammeUCR, 2011.

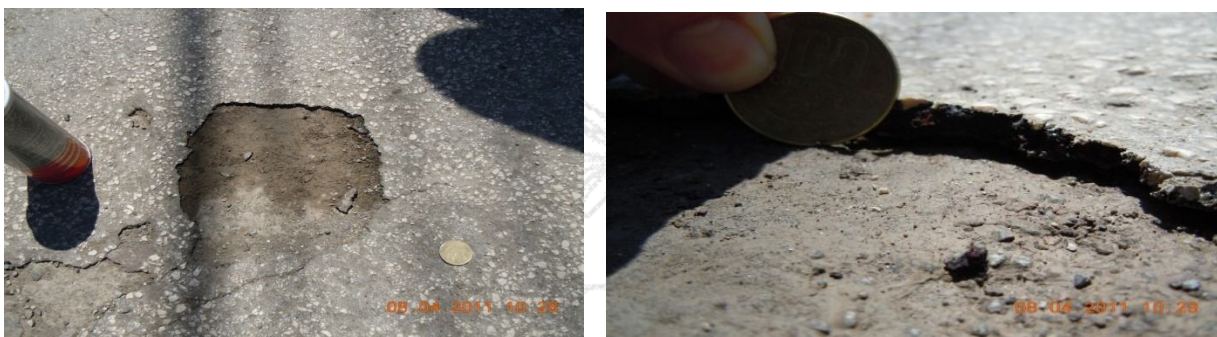
**Figura 16:** Condición de zonas a recarpetear.  
Fuente: LanammeUCR, 2011.

Finalmente se hace un recorrido en algunas de las calles del sector norte donde se recomienda a la Unidad Técnica de la Municipalidad que, en los sectores en que se encuentren tramos de tratamientos superficiales soportados sobre bases estabilizadas, se realice un bacheo “ambulancia” en lugar de bacheo formal, esto para evitar que los cortes con sierra afecten directamente la capacidad estructural de la base, al ser que estas zonas posteriormente recibirán un recarpeteo (ver figura 16).

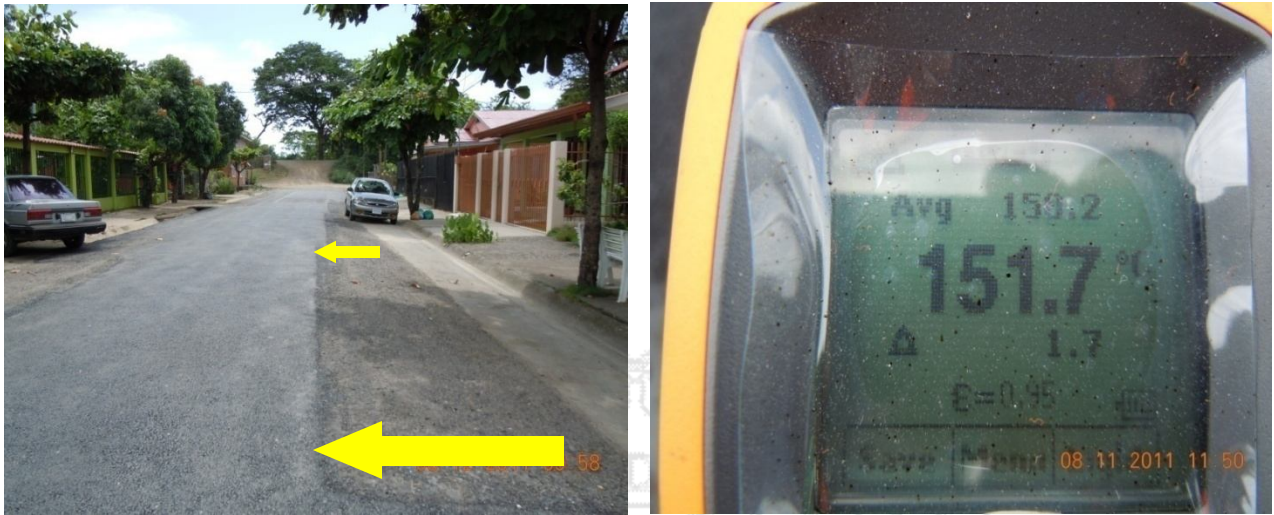
En términos generales los cortes en los bacheos se han ejecutado adecuadamente, la disposición de la mezcla, la temperatura de aplicación y la compactación han sido adecuados (ver figura 22).

**Figura 22:** Cortes rectos y acabados en los bacheos. Temperatura adecuada de mezcla.

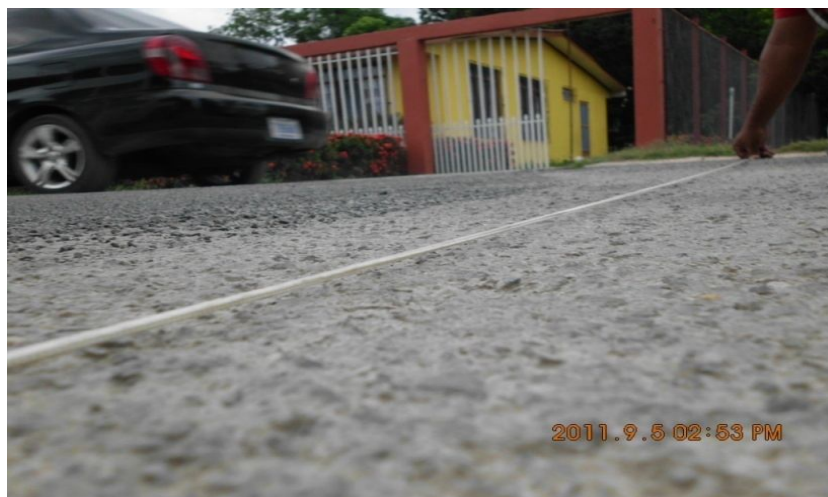
Adicionalmente se realizó una verificación de los bombeos de las vías del sector sur, se comprueba que en algunos casos los bombeos eran inferiores al 3% propuesto inicialmente, esto se justifica por la condición existente (previa a estos trabajos) de las alcantarillas y cunetas, los cuales establecieron los niveles funcionales a seguir (ver figura 25).

**Figura 25:** Verificación de los porcentajes de bombeo.  
Fuente: LanammeUCR, 2011.

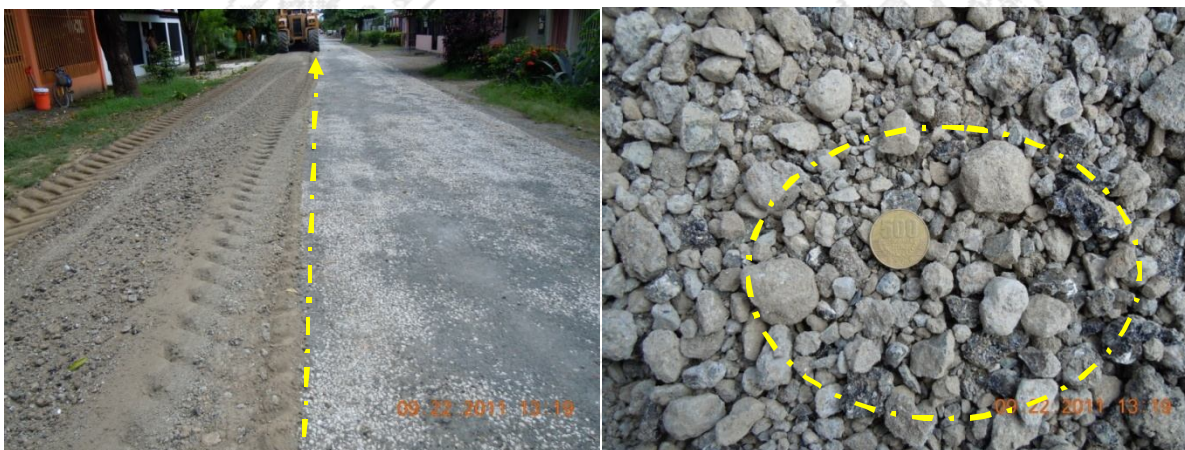
En lo que respecta a las obras de colocación de base estabilizada en el sector central y norte, se encuentra que ha habido un considerable mejoramiento en las condiciones tanto del material como en los procesos constructivos. Parte de las obras han abarcado la recuperación de parte del material previo existente en las vías a reconstruir, se ha encontrado que el mismo posee buenas condiciones para ser reutilizado en combinación con el material nuevo (ver figura 28).

**Figura 28:** Condiciones del material de recuperación, se aprecia en buenas condiciones de granulometría.

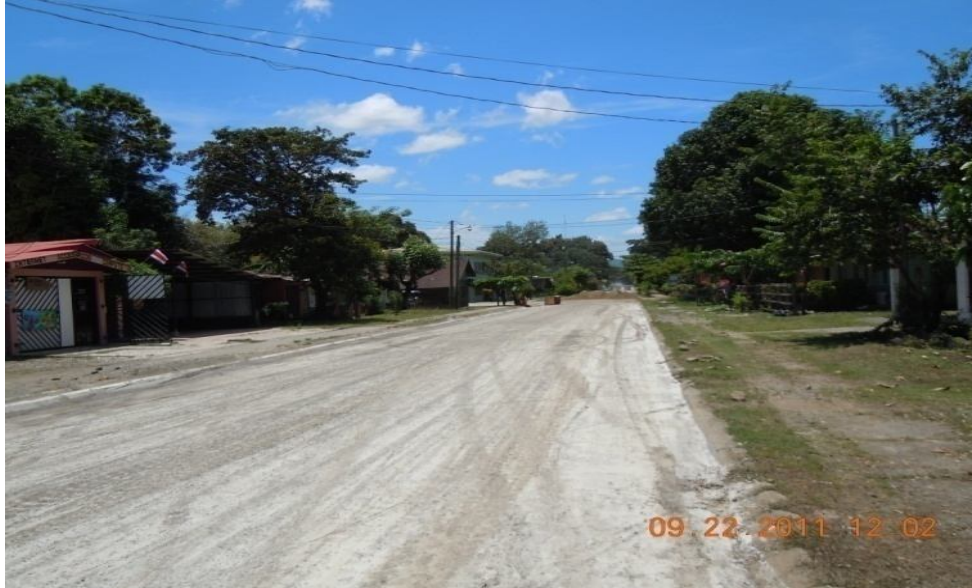
El acabado, tipo de materiales y compactación de los materiales de base finalmente utilizados muestran condiciones adecuadas para continuar con las obras de colocación de carpeta asfáltica.

**Figura 29:** Condiciones de la base colocada, sector norte Filadelfia.  
Fuente: LanammeUCR, 2011.

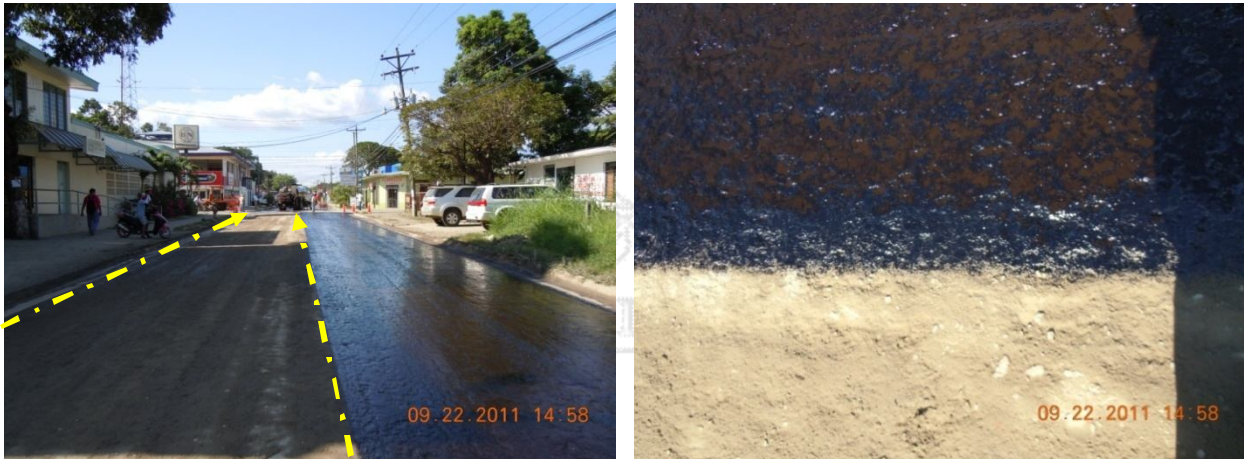
**Figura 30:** Aplicación de ligante asfáltico previo a la colocación de la carpeta asfáltica  
Fuente: LanammeUCR, 2011.

En vista de lo señalado anteriormente, muchos de los trabajos de colocación de base son continuados con la aplicación del ligante asfáltico para proceder con la colocación de la carpeta asfáltica, además se recuerda a la UTGV sobre la importancia de que esta base no se encuentre humedecida pues reduce considerablemente la capacidad de adherencia del ligante (ver figura 30).

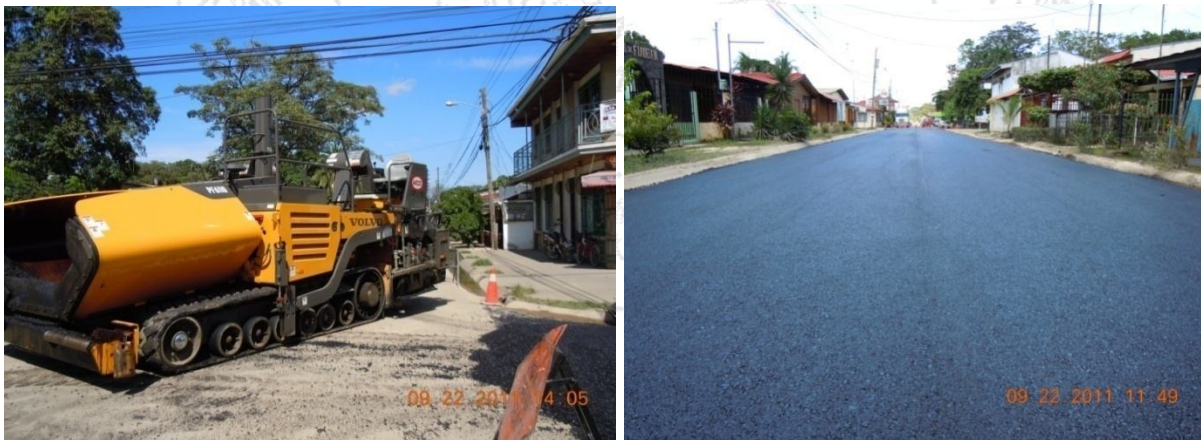
Se aprecia que en las obras de colocación de la carpeta asfáltica tanto en las zonas donde se realizó reconstrucción de la vía como en las zonas donde se hizo rehabilitación por medio de recarpeteo, se utilizó equipo en condiciones adecuadas (prácticamente nuevo) lo que facilitó el hecho de que no se dieran interrupciones en el proceso y que las condiciones de acabado fueran adecuadas (ver figura 31).

**Figura 31:** Equipo utilizado y acabado de los trabajos de colocación de mezcla  
Fuente: LanammeUCR, 2011.

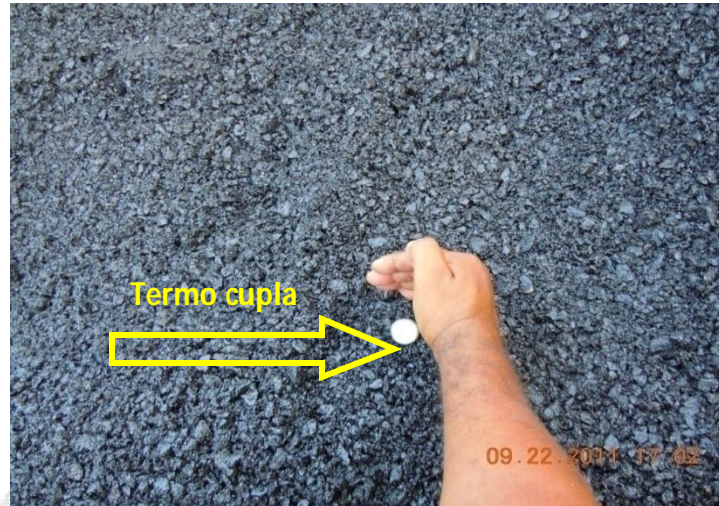
Un aspecto en el cual se capacitó a la UTGV de Carrillo previo al inicio de estos trabajos fue el de control de la temperatura de colocación de la mezcla asfáltica, se logró evaluar este aspecto en varios momentos durante la visita, se obtienen temperaturas adecuadas para estas labores (ver figura 32).

**Figura 32:** La temperatura cumple con las especificaciones para su colocación y compactación, en este momento fue de 130°C.  
Fuente: LanammeUCR, 2011.

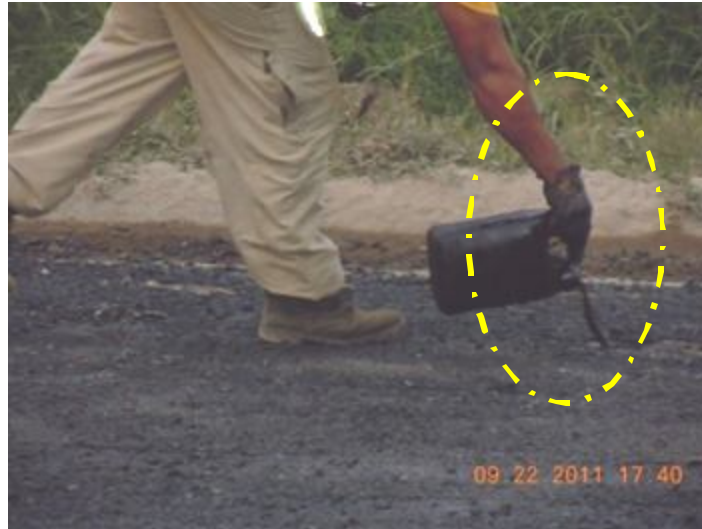
Durante estos procesos se observaron algunas prácticas constructivas inadecuadas, por lo que cada una de ellas fue señalada a la UTGV para que exigiera una corrección de las mismas a la empresa constructora; todo esto con el objetivo de que no se viera afectada la calidad de las obras (ver figuras 33, 34 y 35)

**Figura 34:** Aplicación de emulsión a mano  
Fuente: LanammeUCR, 2011.

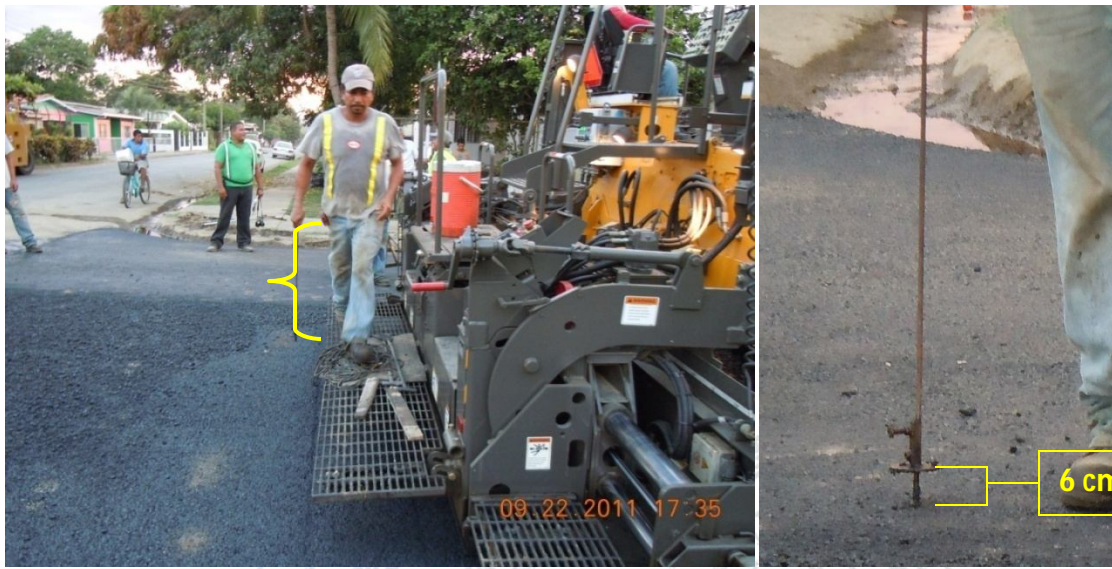
**Figura 36:** Verificación de espesores de carpeta  
Fuente: LanammeUCR, 2011.

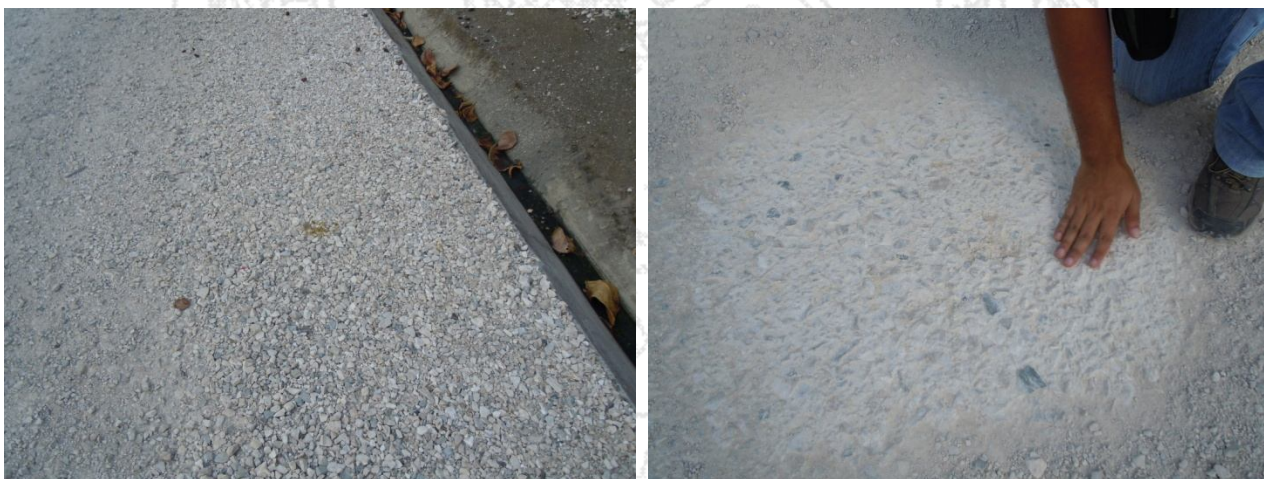
Como parte de las labores de inspección se hizo igualmente un recorrido a las calles incluidas en la ampliación del contrato, al ser que una de las avenidas del sector Este se encontraba en la etapa de colocación del material de base granular. Se encontró en este material la acumulación de algunos sobre tamaños y partículas sueltas en las orillas, por lo cual se recomendó a la UTGV retirar los mismos antes de continuar con las labores de colocación del TSB-3. En el resto de la vía se pudo apreciar el buen estado de compactación y de distribución granulométrica presente (ver figura 40).

**Figura 40:** Material suelto en las orillas a ser retirado, estado de la base granular en apariencia en óptimas condiciones de compactación y adherencia.  
Fuente: LanammeUCR, 2011.

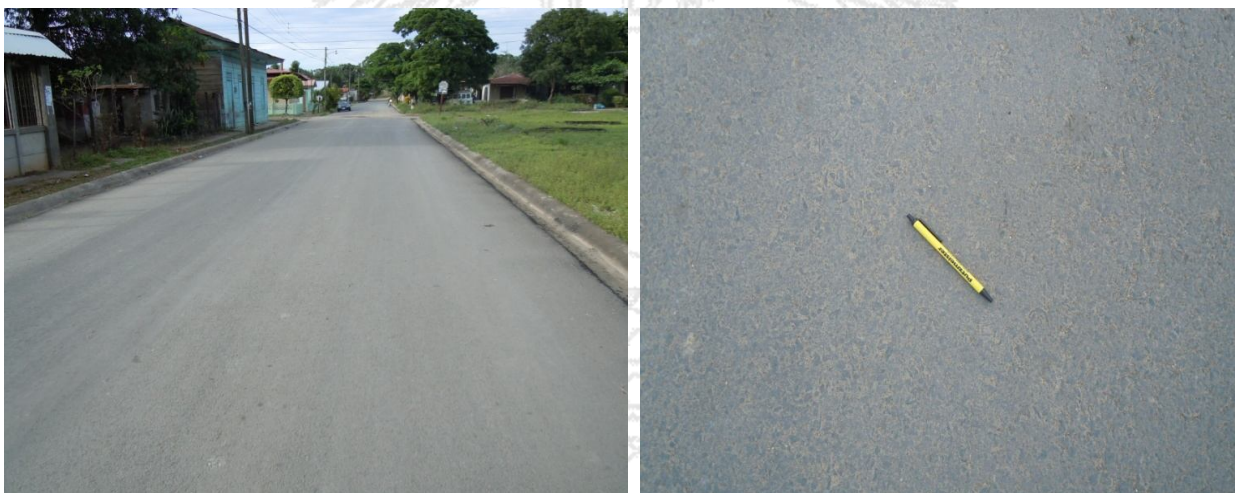
En lo concerniente a las calles y avenidas del sector norte se observaron básicamente dos escenarios, uno fue el caso de las obras ya terminadas y el otro fue el caso donde la base estabilizada estaba expuesta (a causa de los retrasos por lluvia). En el caso de las vías ya terminadas se observan buenas condiciones de acabado y de sellado de la carpeta asfáltica. Las uniones entre las etapas de colocación fueron bien delimitadas por lo que no existen diferencias significativas entre las calles y avenidas; de igual manera fue posible observar el buen estado de las transiciones entre las zonas de reconstrucción con carpeta asfáltica y tratamiento superficial. En la figura 41 se puede apreciar la condición al momento de la inspección de las vías principales reconstruidas en la ciudad de Filadelfia, tanto en el aspecto del conjunto como en el detalle de la mezcla.

**Figura 41:** Condición final de los trabajos de reconstrucción en sector norte.  
Fuente: LanammeUCR, 2011.

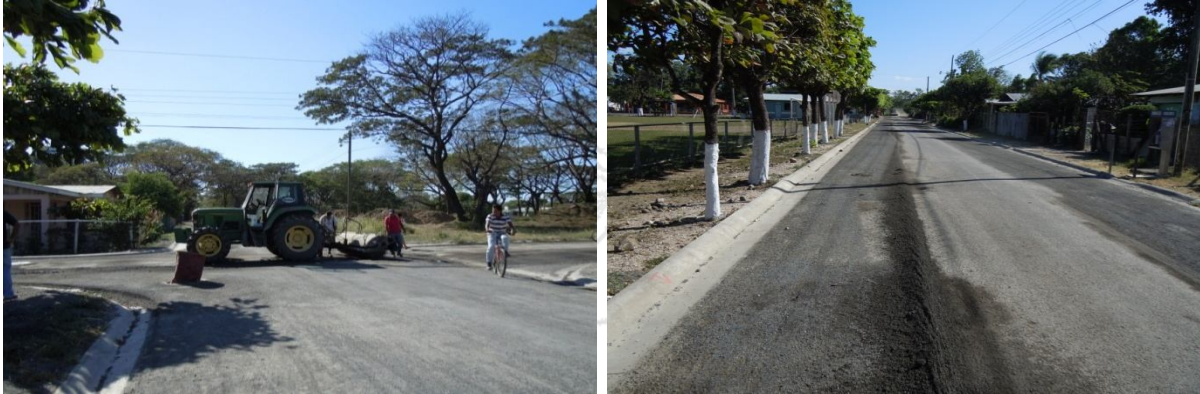
Con respecto a las vías intervenidas utilizando cambio de base y tratamiento superficial triple TS-3 se logró observar el proceso de barrido del material de secado (ver figura 46), el mismo logró remover la mayor parte del material suelto que representaba un peligro a los usuarios y podría generar obstrucciones del alcantarillado pluvial existente.

**Figura 46:** Proceso de barrido de las vías con tratamiento superficial  
Fuente: LanammeUCR, 2011.

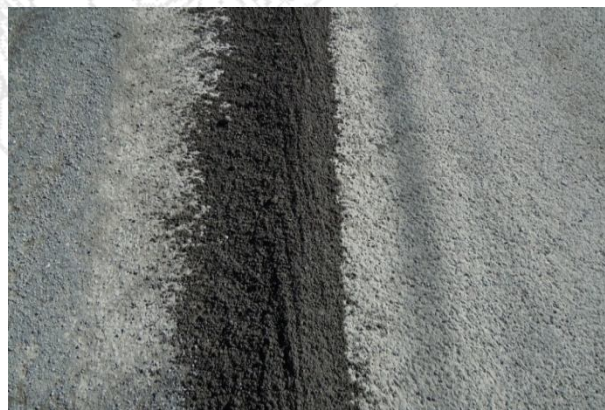
Posterior a este proceso fue posible hacer una inspección detallada de las condiciones del tratamiento superficial colocado en sitio, encontrando que el mismo presenta pocos desprendimientos de material, ahuellamientos o exudación. En vista de esto se considera que el resultado final de la aplicación de esta alternativa fue positivo y se cuenta ahora con condiciones adecuadas tanto para las condiciones presentes como para el tránsito esperable en estas vías (ver figura 47). Finalmente se recomienda a la UTGV recoger a la brevedad el material acumulado en los cordones de caño para evitar la obstrucción de las alcantarillas (ver figura 48).

**Figura 50:** Condición de los tratamientos superficiales se considera adecuada.  
Fuente: LanammeUCR, 2011.

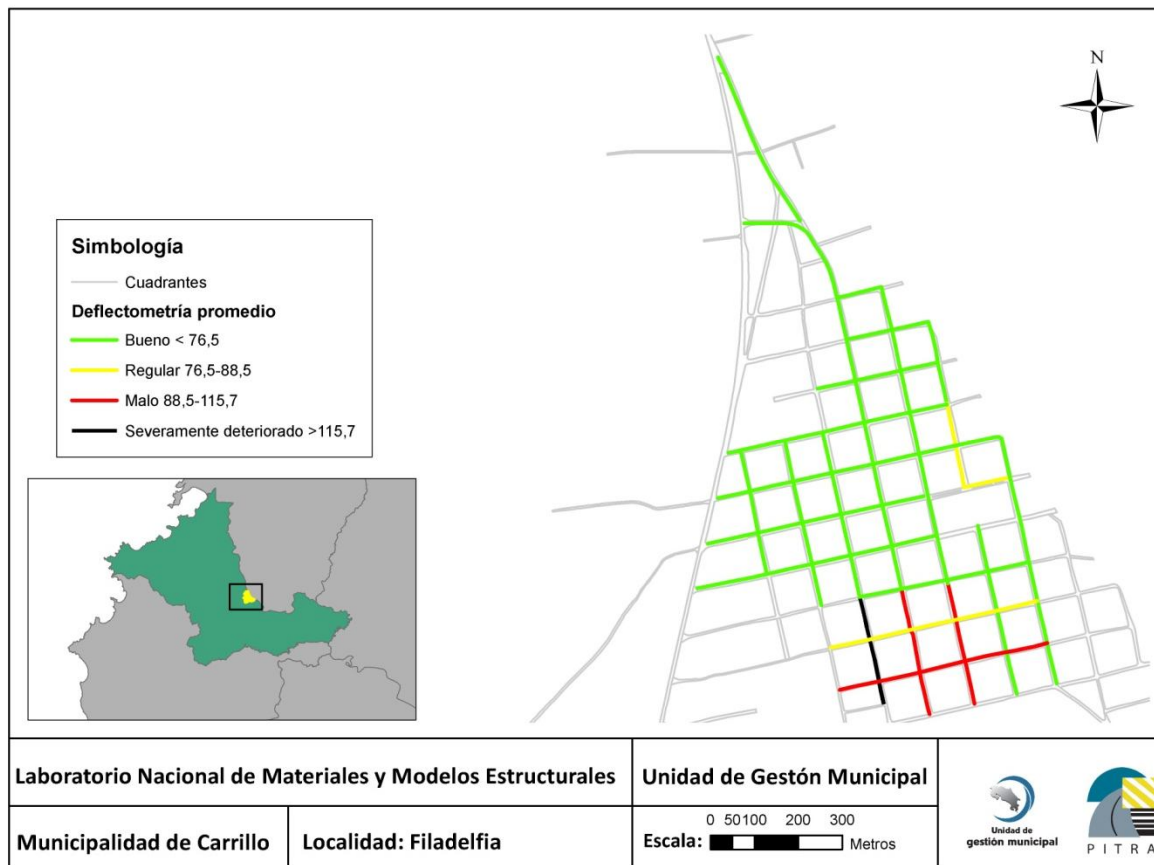
Posterior al proceso de rehabilitación de las vías en la ciudad de Filadelfia, se procedió a ejecutar una evaluación de la deflectometría (mediante la prueba de FWD) y una medición de los valores de IRI (Índice de Regularidad Internacional) con el objetivo de verificar la efectividad de los trabajos ejecutados. Los resultados de la evaluación posterior al proceso constructivo se presentan en las figuras 51 y 52.

**Figura 51:** Resultado de la evaluación de deflectometría (FWD) – Enero 2012  
Fuente: LanammeUCR, 2012.

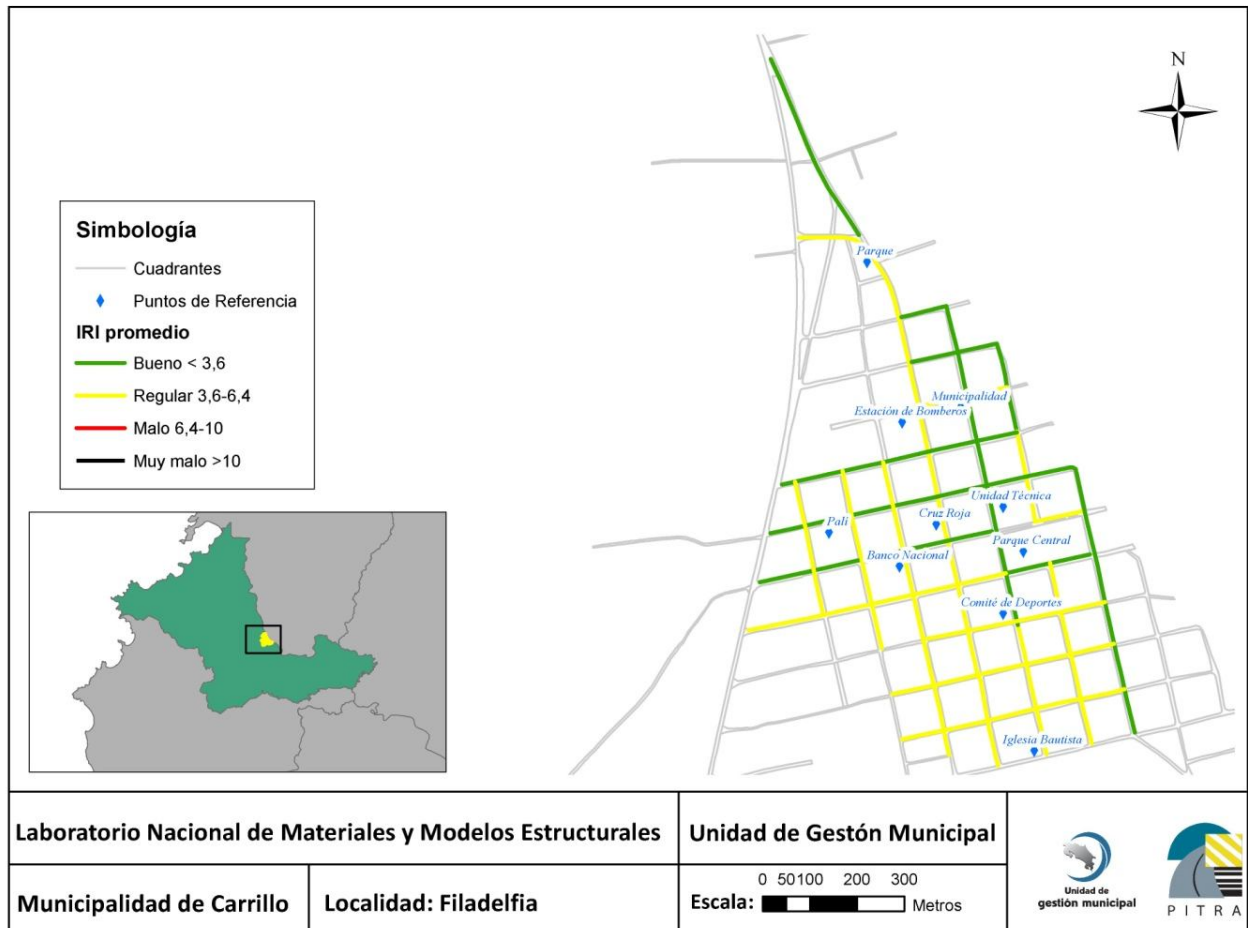
**Figura 52:** Resultado de la evaluación de índice de regularidad internacional (IRI)  
Fuente: LanammeUCR, 2012.

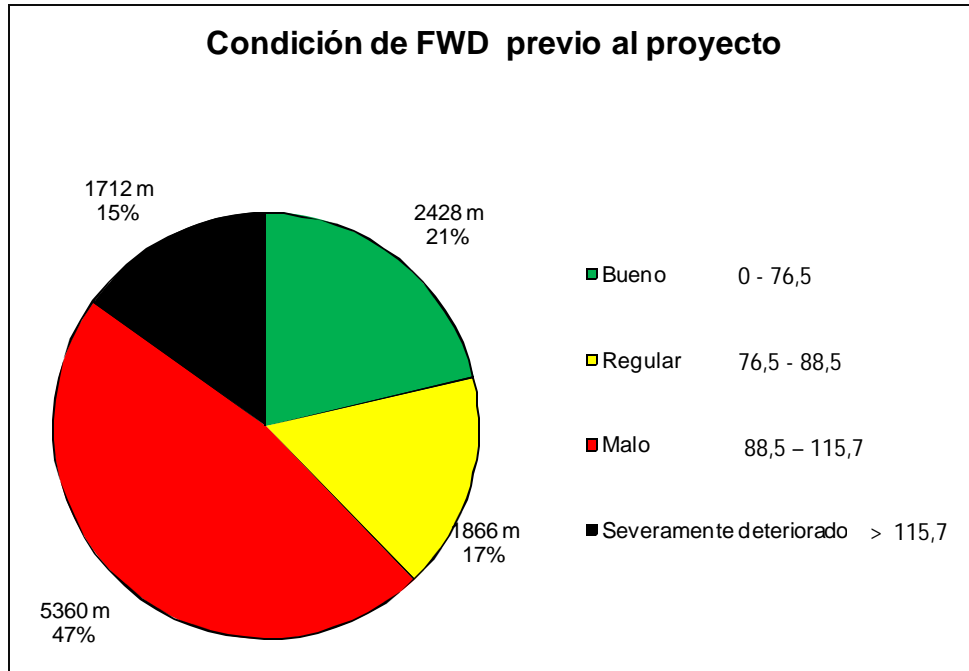
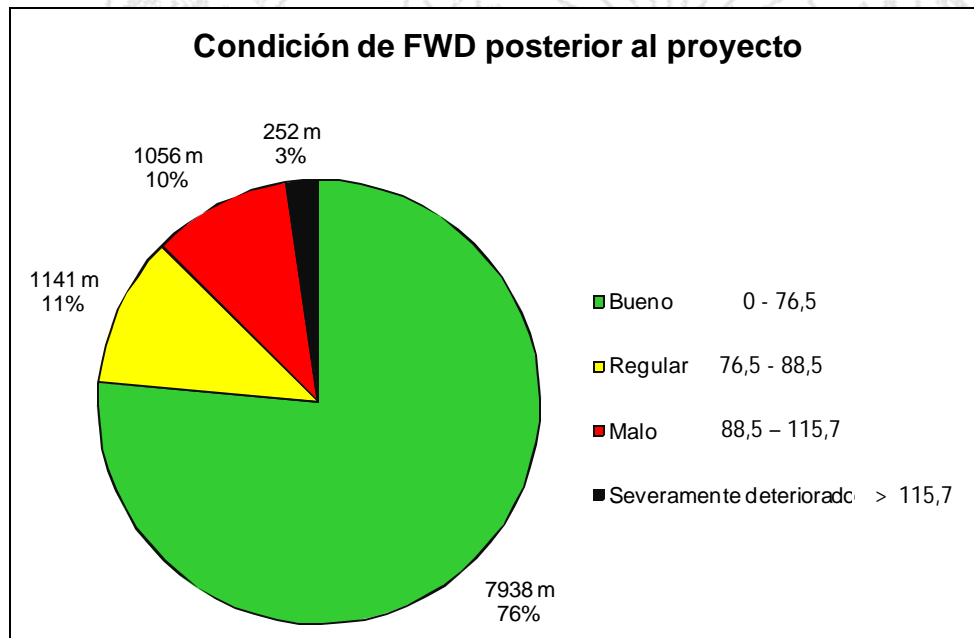
Comparando las figuras anteriores con los resultados obtenidos del proceso de diagnóstico, y presentados en el informe LM-PI-GM-04-12 se observa que la condición a nivel funcional y estructural de la red vial de la Ciudad de Filadelfia ha sido significativamente mejorada. Los gráficos 1 y 2 presentan los resultados previos y posteriores al proyecto.

**Grafico 1:** Comparación entre la condición estructural (evaluada por medio de la deflectometría de impacto) antes y después de la ejecución del proyecto.  
Fuente: Lanamme 2012

Las condiciones estructurales pasaron de una condición buena y regular total del 38% (aproximadamente 4294 mts) de la red vial previo a la ejecución del proyecto, a una condición buena y regular del 87% (aproximadamente 9079 mts) posterior al proyecto. En tanto que las vías identificadas como malas y severamente deterioradas se redujeron de un 62% a únicamente un 13%. Identificándose estas vías como las intervenidas con la opción de base granular y tratamiento superficial; sin embargo, al tratarse de una metodología de evaluación enfocada en el análisis de carpetas asfálticas, estos tratamientos superficiales evidentemente presentan una menor capacidad de soporte por su naturaleza.

Al observar los datos promedio de las deflexiones en estos tramos calificados como malos y severamente deteriorados son esperables dentro de la respuesta de una estructura donde la capa de tratamiento superficial no aporta significativamente a la resistencia de la estructura de pavimento.

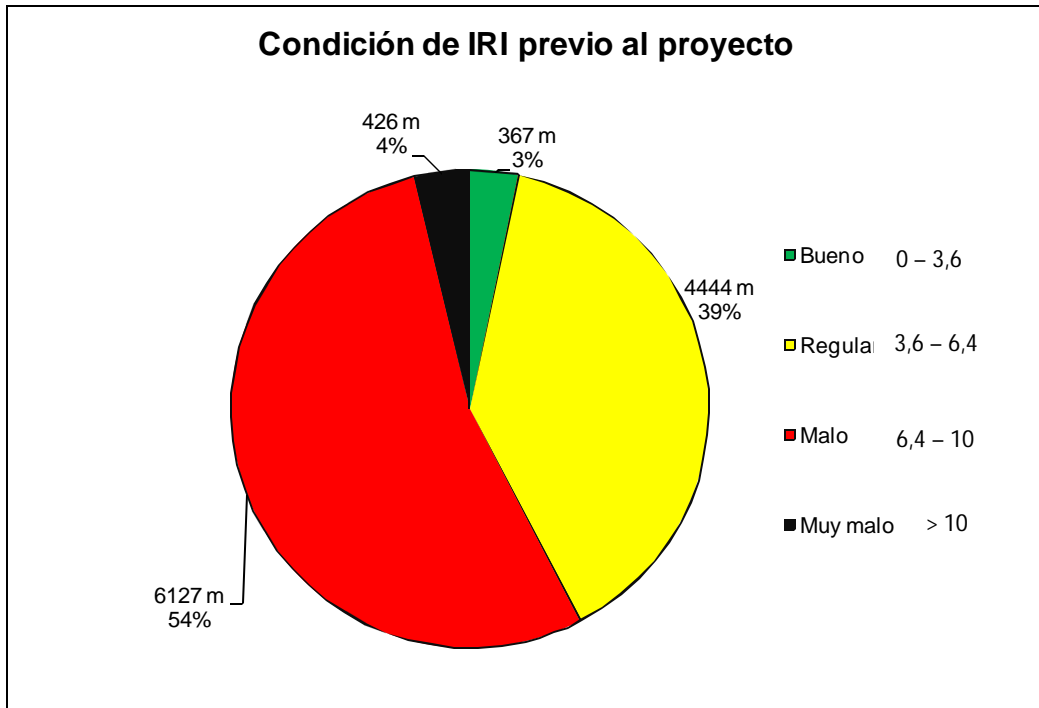
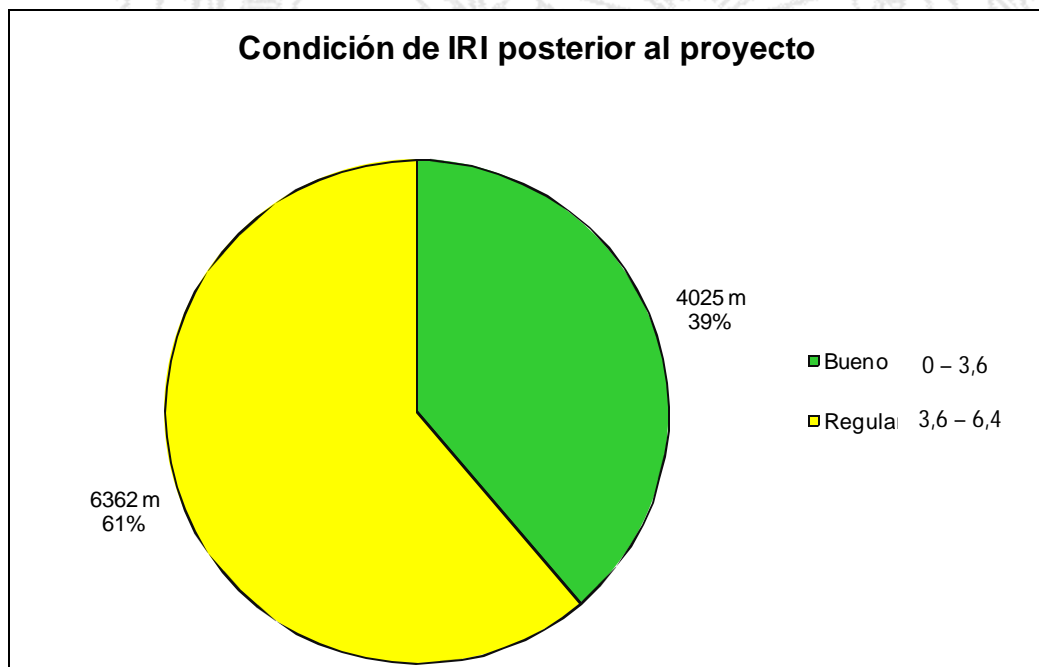
**Gráfico 2:** Comparación entre la condición estructural (evaluada por medio del Índice de Regularidad Internacional) antes y después de la ejecución del proyecto.  
Fuente: Lanamme 2012

En cuanto a los resultados de la condición superficial, la inversión ejecutada a través de este proyecto logró eliminar totalmente los tramos con condiciones funcionales identificadas anteriormente como malas y severamente deterioradas. Se obtiene una configuración donde el 39% de la red muestra una condición buena y el restante 61% una condición regular. En vista de los buenos resultados en este apartado, las labores de conservación de esta condición (sellos asfálticos o similares) podrían ser una de las prioridades en materia de gestión vial para la Unidad Técnica; esto en adición a las labores de mejoramiento de la señalización vial.
