## Laboratorio Nacional de Materiales y Modelos Estructurales

Informe: EIC-Lanamme-INF-1483-2024

### INFORME DE INSPECCIÓN DE TALUDES RUTA NACIONAL N° 32

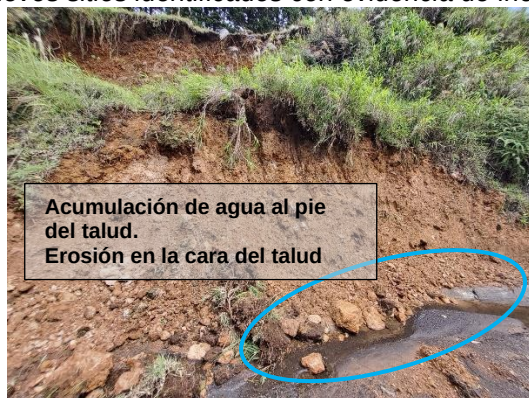
(a) Est.14+773

En la **Figura 2** se señalan las nuevas evidencias de inestabilidad identificadas, en los respectivos estacionamientos, durante la gira de monitoreo realizada el 21 de junio de 2024. Entre las principales observaciones se destaca la presencia de agua en los taludes y en algunos casos como en la Figura 2 a, b, j y n, es posible identificar la acumulación de agua de infiltración al pie del talud. También cabe resaltar la afectación por erosión en todos los sitios identificados con alguna evidencia de inestabilidad. Por último en los estacionamientos de la Figura 2 e,f,g,h,i, respectivamente, es posible identificar una superficie de falla definida producto de la ocurrencia de un deslizamiento.

Adicionalmente, en el caso de los taludes que presenta superficies de falla que, además, tienen una altura considerable y pendiente escarpada, se estima importante complementar la evaluación con análisis especializados de estabilidad, considerando la pendiente actual en condiciones críticas (saturación y sismo). Para esto es recomendable efectuar un levantamiento topográfico del talud y un análisis utilizando softwares especializados aplicando la geometría representativa del sitio. Una posibilidad para contar con la topografía del sitio es realizar un levantamiento con Vehículos Aéreos No Tripulados (VANT) para la generación de Modelos de Elevación Digital (MED), y posteriormente realizar análisis con softwares especializados en geotecnia que permitan determinar las superficies de falla con mayor precisión.

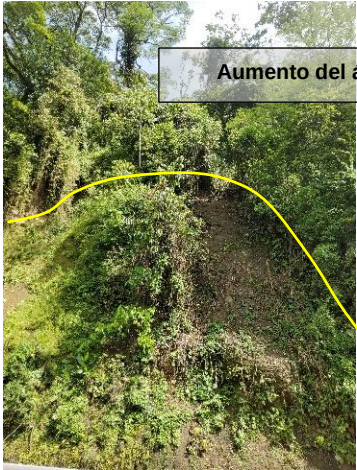
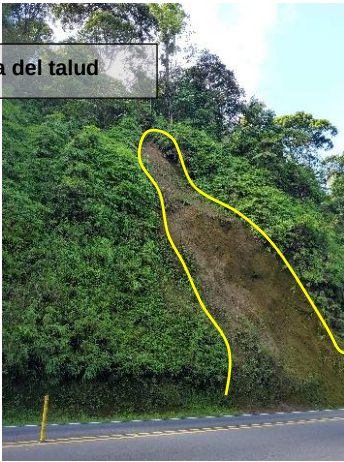
| | | (s) Est.42+443 | |

Por su parte los estacionamientos 25+343, 28+182 y 31+145 mantienen su condición de afectación por erosión y flujo de agua en la cara del talud. Finalmente, los taludes ubicados en los estacionamientos 28+328, 32+302, 36+568, 40+024, 42+443 y 45+906 presenta una desmejora de la condición en la cara del talud asociada a el grado de erosión e incremento del área afectada.
