# Laboratorio Nacional de Materiales y Modelos Estructurales

Informe: EIC-Lanamme-INF-1497-2024

## INFORME DE INSPECCIÓN DE TALUDES RUTA NACIONAL 126

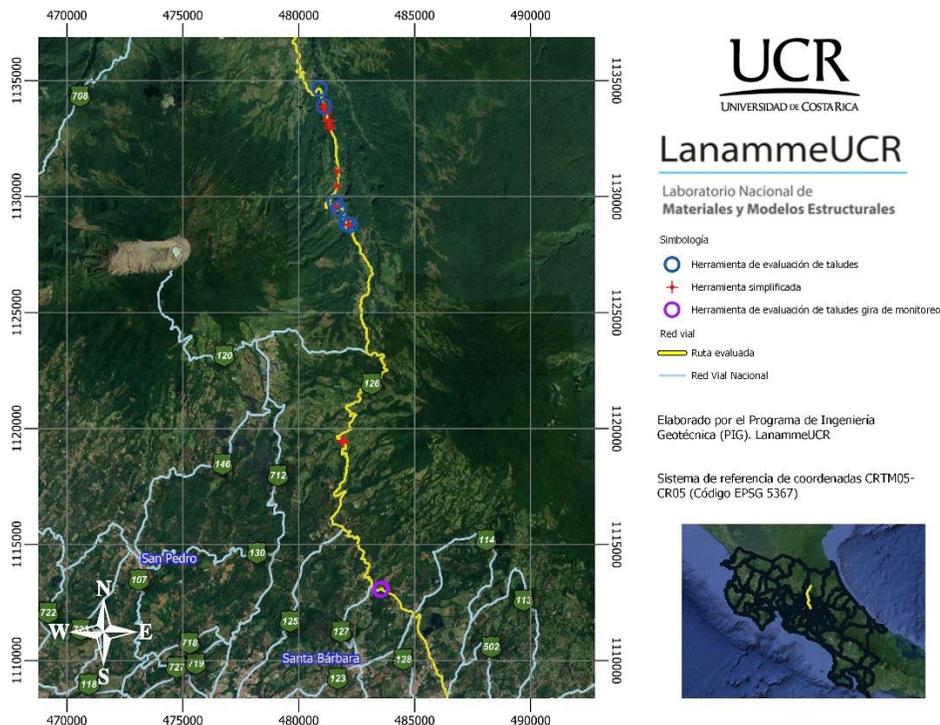
En la Figura 1 se muestran los sitios identificados con algún indicio de inestabilidad. Las cruces rojas muestran los sitios de interés geotécnico levantados con la herramienta simplificada y los círculos azules y violeta con el RC-545, durante la gira de evaluación y de monitoreo respectivamente. El monitoreo se realizó el 15 de julio de 2024. En la Tabla 2 y Tabla 3 se enlistan las ubicaciones de los registros de sitios identificados con condiciones que son consideradas evidencias de inestabilidad registrados con la herramienta simplificada y con la herramienta RC-545 "Herramienta del Lanamme para la inspección de taludes" del PIG respectivamente.

Ubicación de los sitios con evidencia de inestabilidad en la Ruta Nacional 126
