Informe: EIC-Lanamme-INF-1514-2024

## INFORME DE INSPECCIÓN DE TALUDES RUTA NACIONAL N° 2

Programa de Ingeniería Geotécnica

San José, Costa Rica  
Setiembre, 2024

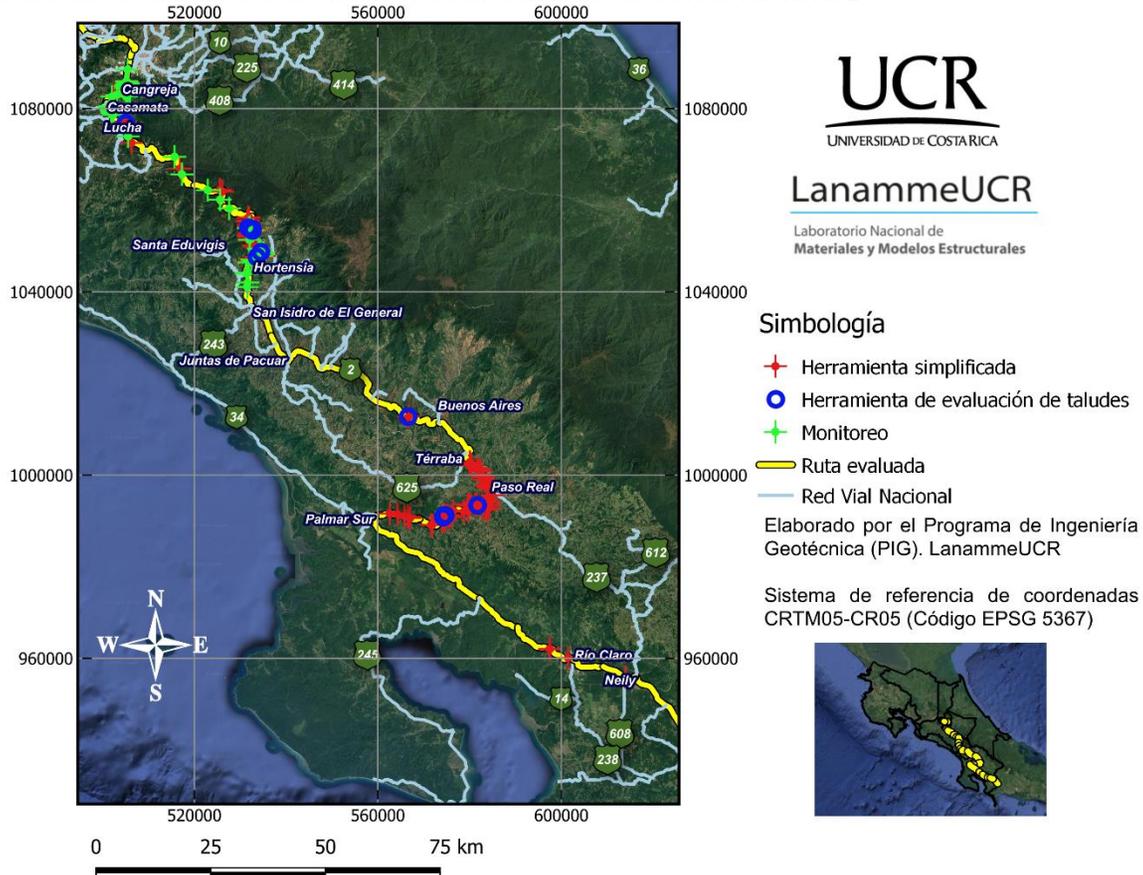
Figura 1

Ubicación de los sitios con evidencia de inestabilidad en la ruta nacional 2

Como se puede notar el tramo que concentra la mayor cantidad de puntos con evidencias de inestabilidad se ubica entre los estacionamientos 210+000 al 254+000 (58 puntos), tramo localizado entre El Brujo y Palmar Norte.
